신월여의지하도로 안전점검(정기,정밀)용역  
(정밀안전점검)

외관조사망도  
신월여의지하도로(여의도방향)

서울터널주식회사

(주)명성엔지니어링

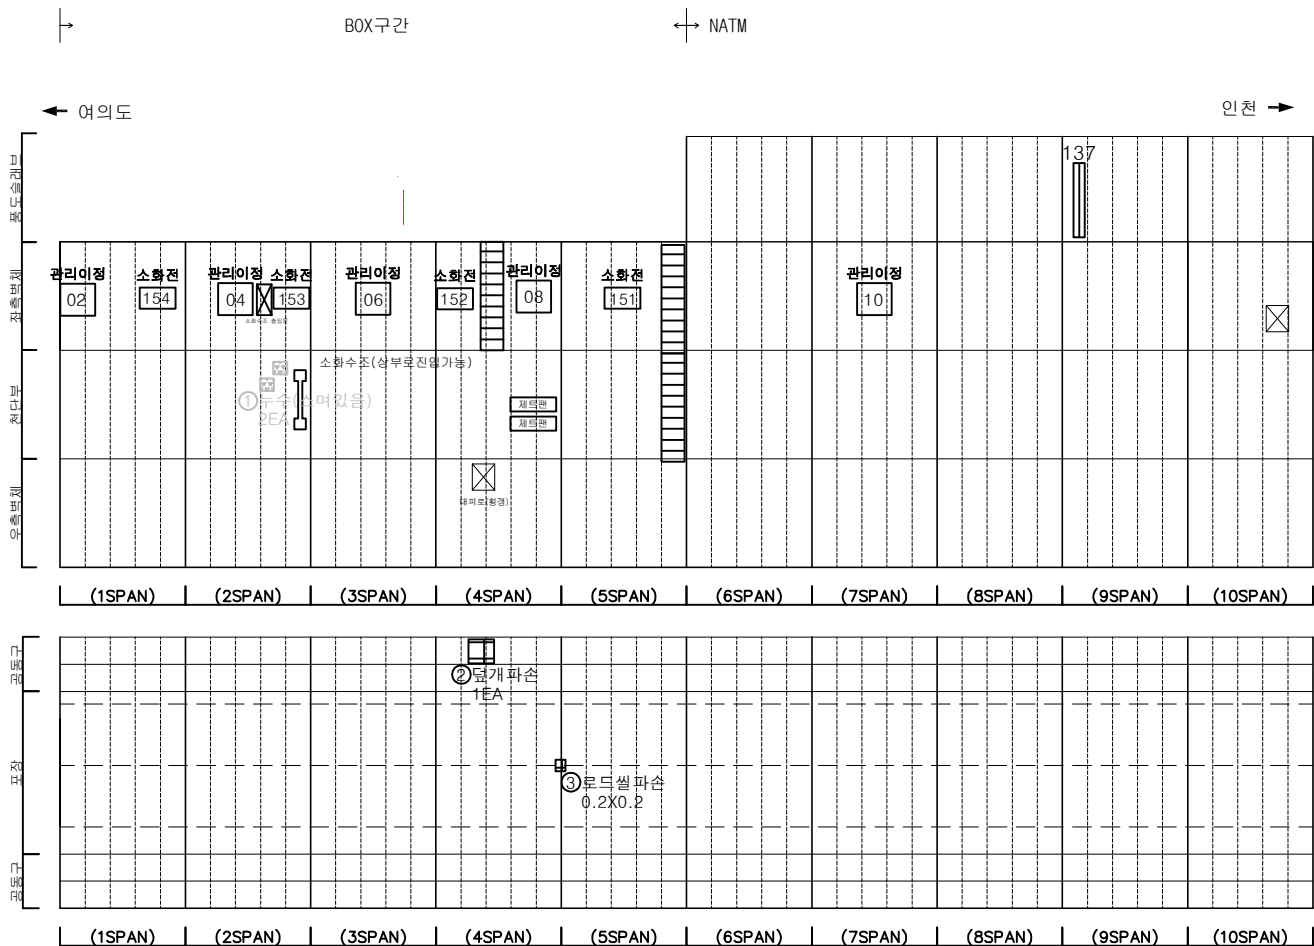
| 번호 | 발생<br>년도 | 부재 | 위치 | 손상내용 | 손상현황 | | | | | | 비 고 |
|---|---|---|---|---|---|---|---|---|---|---|---|
| 1 | 22상 | 천단부 | S 002 | 누수(소머릿물) | - | - | - | EA | 2 | 2.00 | 25상 보수 |
| 2 | 22하 | 공동구 | S 004 | 공동구 덮개파손 | - | - | - | EA | 1 | 1.00 | |
| 3 | 24상 | 포장부 | S 005 | 로드셀 파손 | - | 0.2 | 0.2 | m² | 1 | 0.04 | |

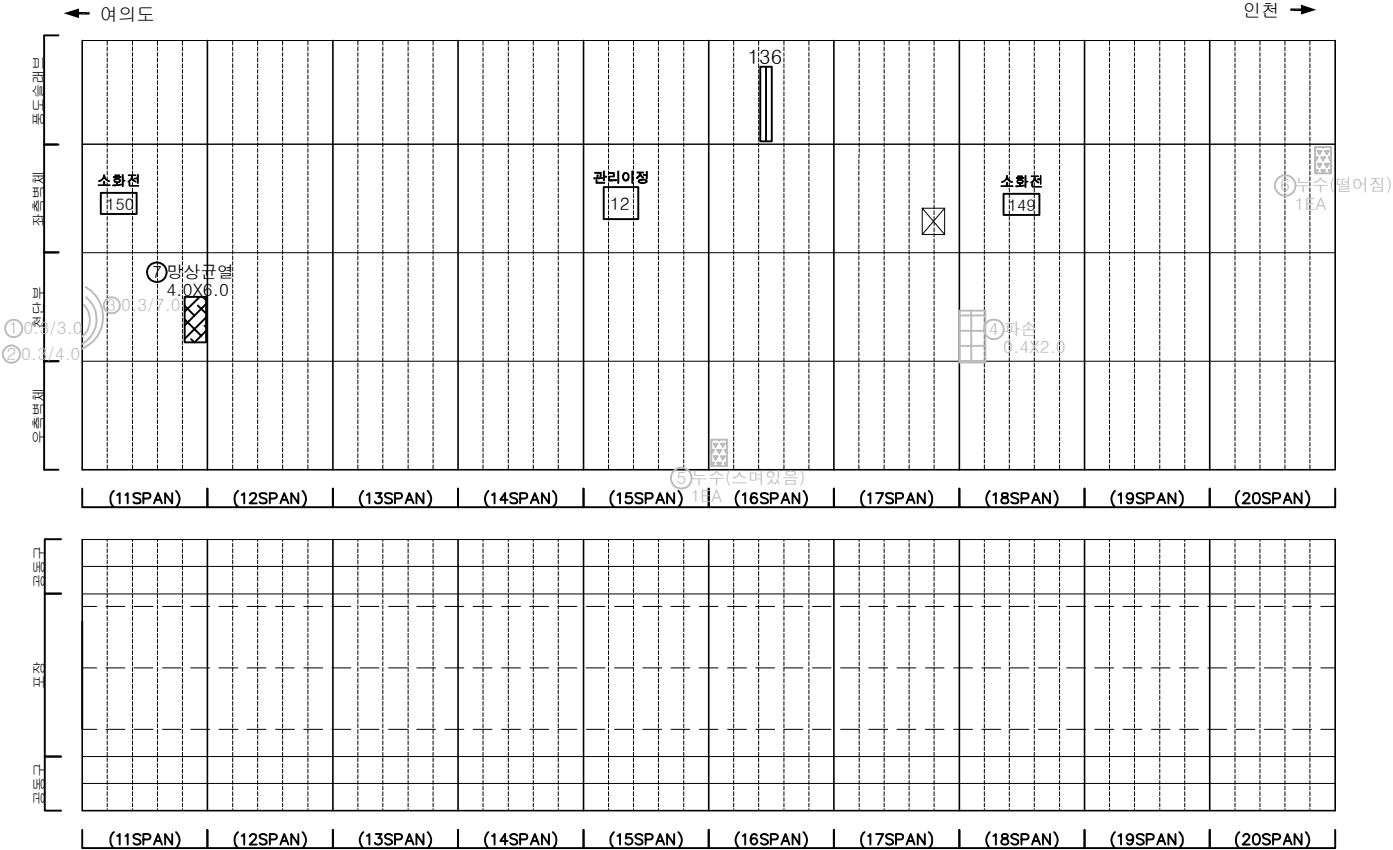
| | 누수, 습윤부 | 벽체 | 퇴적물 | 도면명 | 신월여의지하도로-여의도방향 NATM 11~20구간 |

| 번호 | 발생년도 | 부재 | 위치 | 손상내용 | 손상현황 | | | | | | 비고 |
|---|---|---|---|---|---|---|---|---|---|---|---|
| 1 | 22상 | 천단부 | S 011 | 균열(폭0.3mm이상) | 0.3 | 3.0 | - | m | 1 | 3.00 | 23'상 보수 |
| 2 | 22상 | 천단부 | S 011 | 균열(폭0.3mm이상) | 0.3 | 4.0 | - | m | 1 | 4.00 | 23'상 보수 |
| 3 | 22상 | 천단부 | S 011 | 균열(폭0.3mm이상) | 0.3 | 7.0 | - | m | 1 | 7.00 | 23'상 보수 |
| 5 | 22상 | 측벽부 | S 016 | 누수(스며있음) | - | - | - | EA | 1 | 1.00 | 23'상 보수 |
| 6 | 22상 | 측벽부 | S 020 | 누수(떨어짐) | - | - | - | EA | 1 | 1.00 | 23'상 보수 |
| 7 | 25상 | 천단부 | S 011 | 망상균열 | - | 4.0 | 6.0 | m <sup>2</sup> | 1 | 24.00 | |

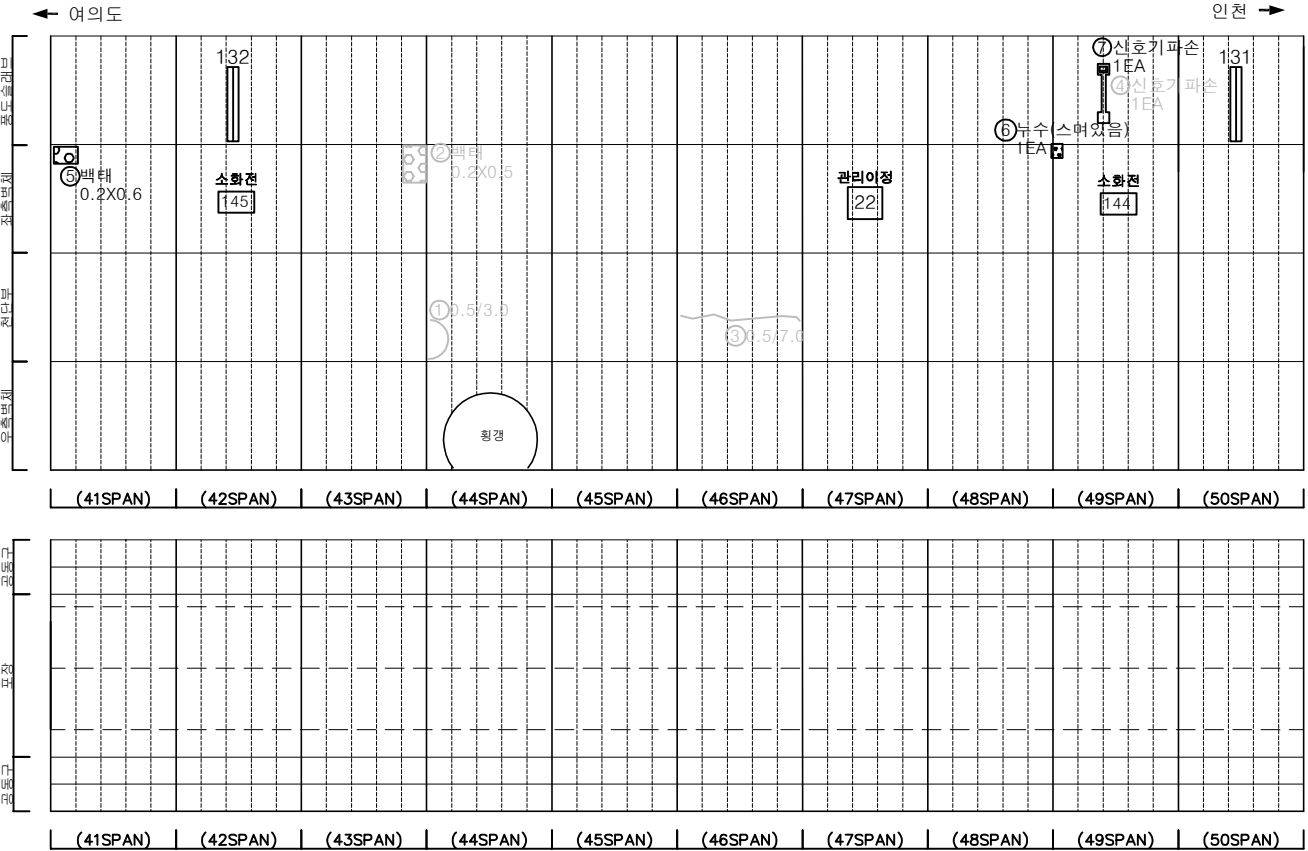
| | 누수, 습윤부 | 벽체 | 퇴적물 | 도 면 명 | 신월여의지하도로-여의도방향 NATM 41~50구간 |

| 번호 | 발생년도 | 부재 | 위치 | 손상내용 | 손상현황 | | | | | | 비고 |
|---|---|---|---|---|---|---|---|---|---|---|---|
| 1 | 22상 | 천단부 | S 044 | 균열(폭0.3mm이상) | 0.5 | 3.0 | - | m | 1 | 3.00 | 2차 보강 |
| 3 | 22하 | 천단부 | S 046 | 균열(폭0.3mm이상) | 0.5 | 7.0 | - | m | 1 | 7.00 | 2차 보강 |
| 6 | 24하 | 측벽부 | S 049 | 누수(스며있음) | - | - | - | EA | 1 | 1.00 | |

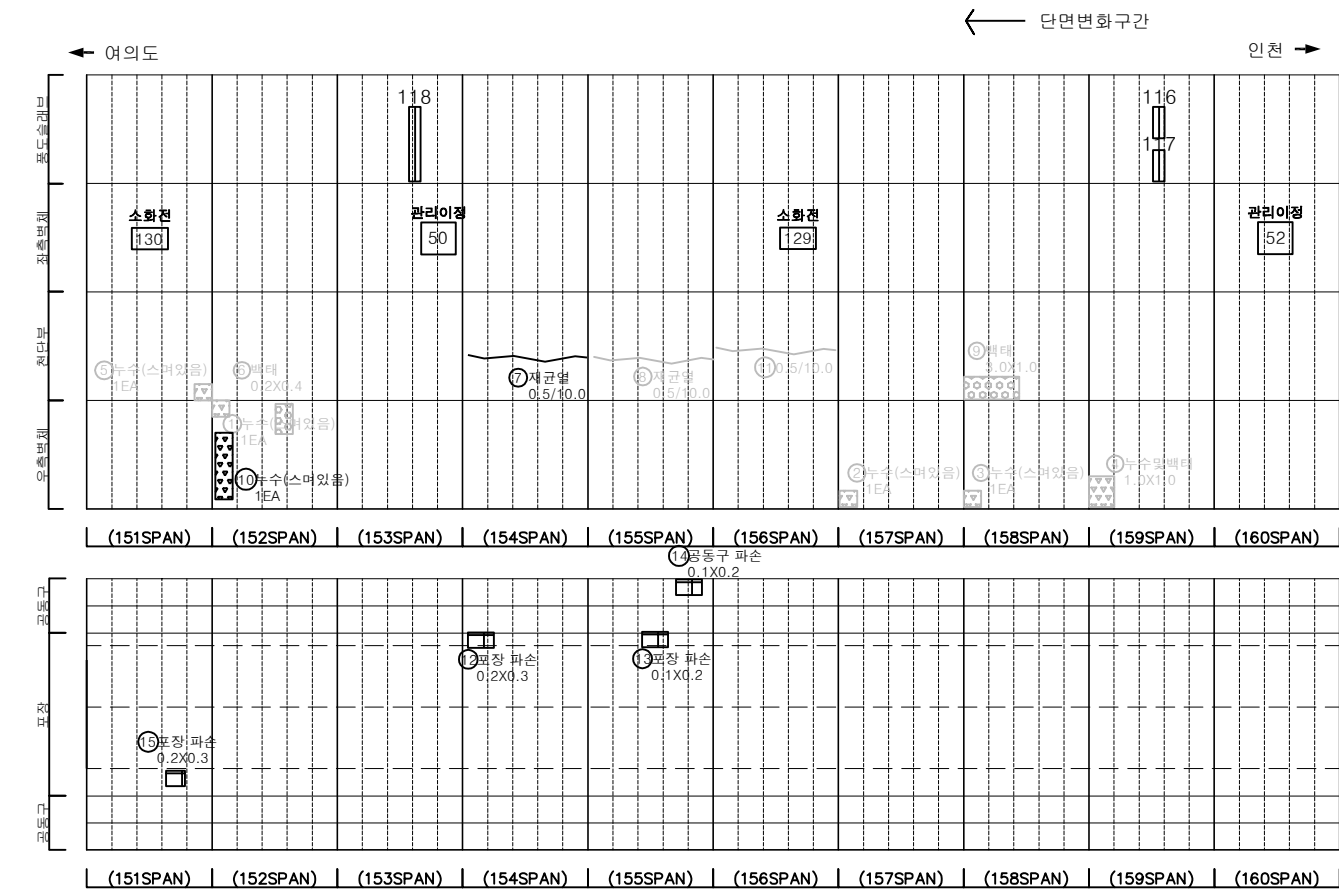
| 번호 | 발생년도 | 부재 | 위치 | 손상내용 | 손상현황 | | | | | | 비고 |
|---|---|---|---|---|---|---|---|---|---|---|---|
| 1 | 22상 | 측벽부 | S 152 | 누수(스며있음) | - | - | - | EA | 1 | 1.00 | 2차 보수 |
| 2 | 22상 | 측벽부 | S 157 | 누수(스며있음) | - | - | - | EA | 1 | 1.00 | 2차 보수 |
| 3 | 22상 | 측벽부 | S 158 | 누수(스며있음) | - | - | - | EA | 1 | 1.00 | 2차 보수 |
| 4 | 22상 | 측벽부 | S 159 | 누수밀폐대 | - | 1.0 | 1.0 | m | 1 | 1.00 | 2차 보수 |
| 5 | 23상 | 천단부 | S 151 | 누수(스며있음) | - | - | - | EA | 1 | 1.00 | 2차 보수 |
| 7 | 23상 | 천단부 | S 154 | 재균열(폭0.3mm이상) | 0.5 | 10.0 | - | m | 1 | 10.00 | |
| 8 | 23상 | 천단부 | S 155 | 재균열(폭0.3mm이상) | 0.5 | 10.0 | - | m | 1 | 10.00 | |
| 10 | 24상 | 측벽부 | S 152 | 누수(스며있음) | - | - | - | EA | 1 | 1.00 | |
| 11 | 24상 | 천단부 | S 156 | 균열(폭0.3mm이상) | 0.5 | 10.0 | - | m | 1 | 10.00 | 2차 보수 |
