신월여의지하도로 안전점검(정기,정밀)용역  
(정밀안전점검)

외관조사망도  
신월여의지하도로(여의도방향)

서울터널주식회사

(주)명성엔지니어링

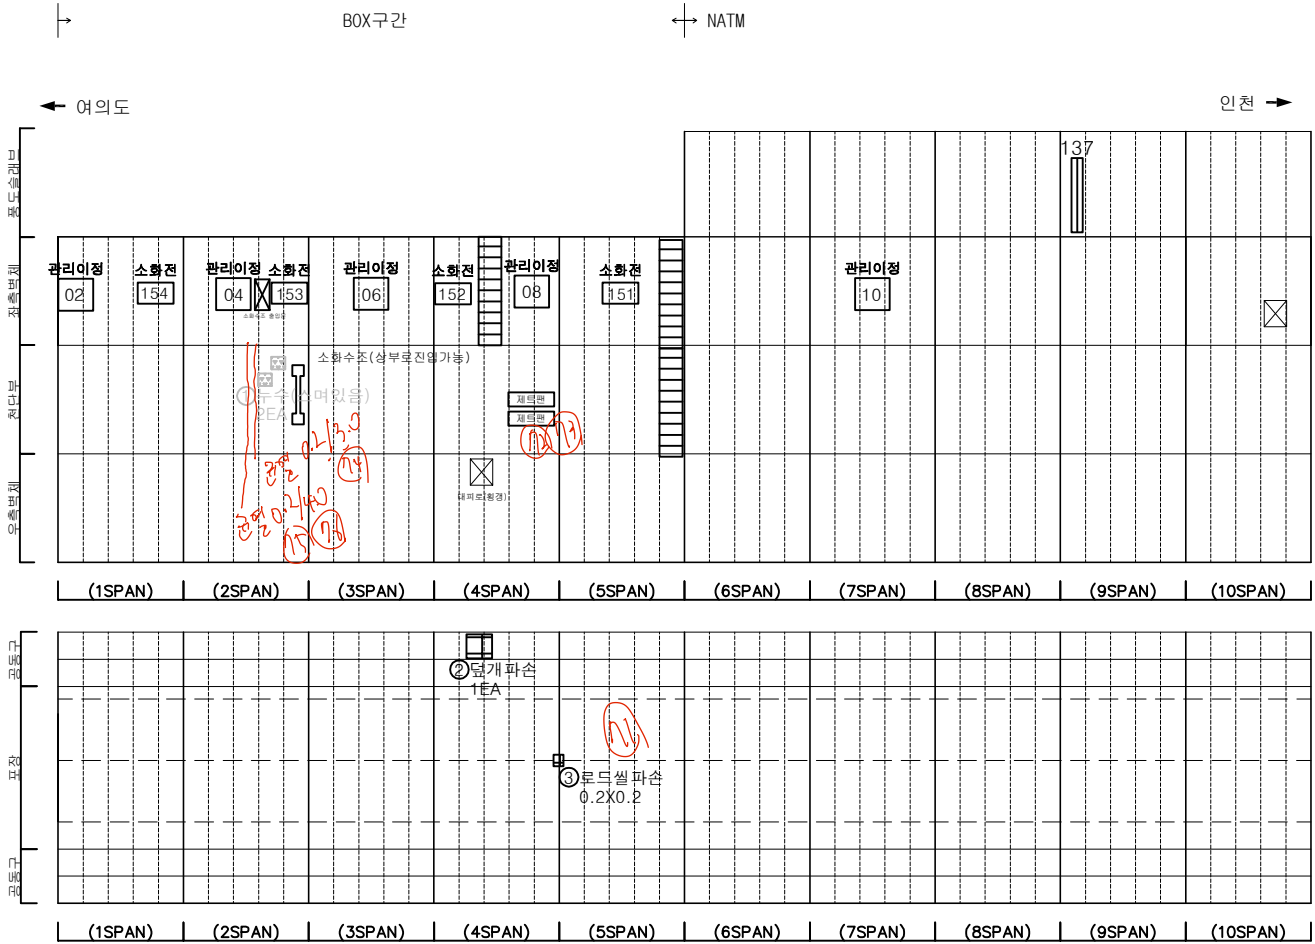
| 번호 | 발생년도 | 부재 | 위치 | 손상내용 | 손상현황 | | | | | | 비고 |
|---|---|---|---|---|---|---|---|---|---|---|---|
| 1 | 22상 | 천단부 | S 002 | 누수(스머릿돌) | - | - | - | EA | 2 | 2.00 | 25상 보강 |
| 2 | 22하 | 공동구 | S 004 | 공동구 덮개파손 | - | - | - | EA | 1 | 1.00 | |
| 3 | 24상 | 포장부 | S 005 | 로드셀 파손 | - | 0.2 | 0.2 | m <sup>2</sup> | 1 | 0.04 | |

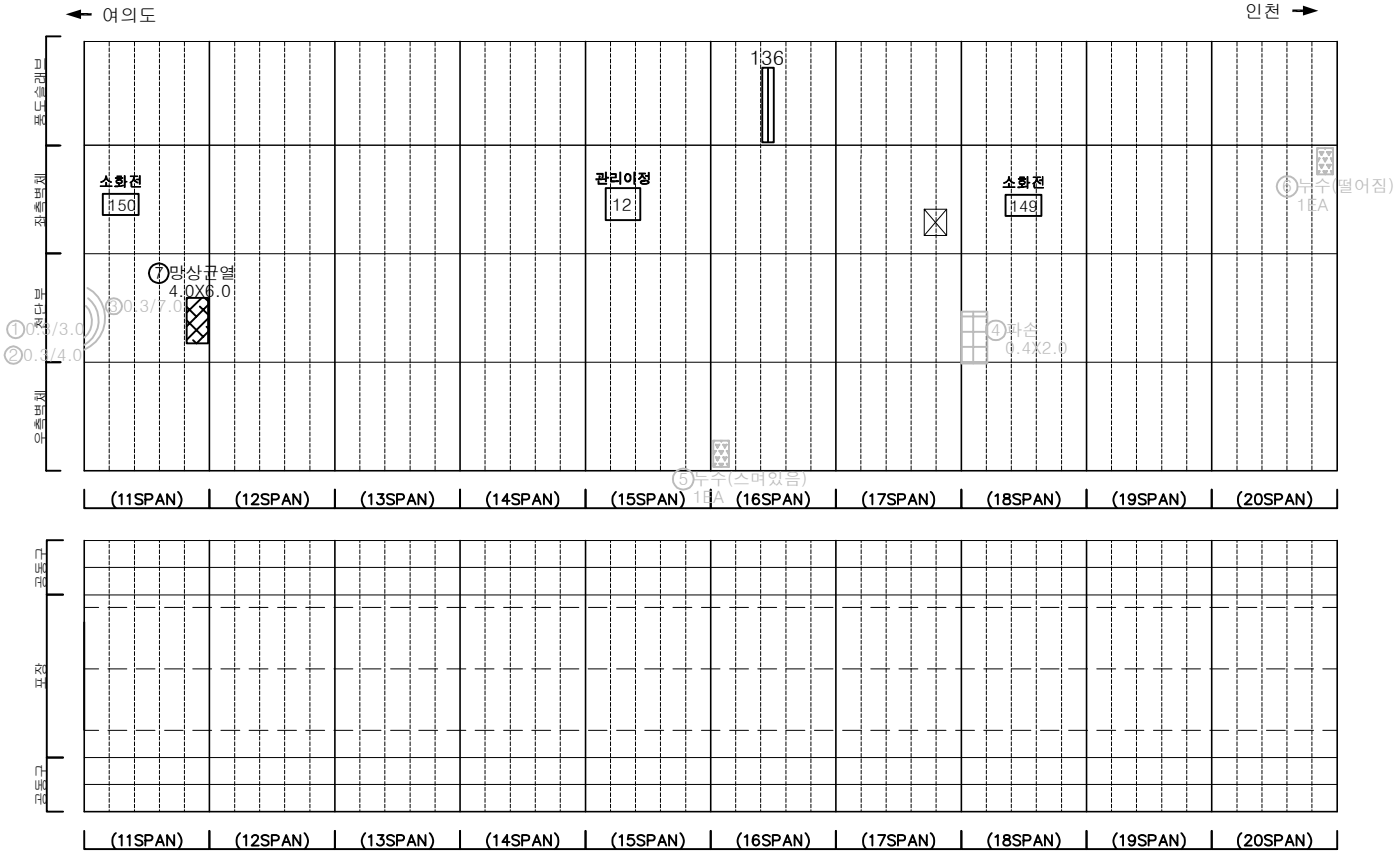
| 번호 | 발생년도 | 부재 | 위치 | 손상내용 | 손상현황 | | | | | | 비고 |
|---|---|---|---|---|---|---|---|---|---|---|---|
| 1 | 22상 | 천단부 | S 011 | 균열(폭0.3mm이상) | 0.3 | 3.0 | - | m | 1 | 3.00 | 23'상 보수 |
| 2 | 22상 | 천단부 | S 011 | 균열(폭0.3mm이상) | 0.3 | 4.0 | - | m | 1 | 4.00 | 23'상 보수 |
| 3 | 22상 | 천단부 | S 011 | 균열(폭0.3mm이상) | 0.3 | 7.0 | - | m | 1 | 7.00 | 23'상 보수 |
| 5 | 22상 | 측벽부 | S 016 | 누수(스며있음) | - | - | - | EA | 1 | 1.00 | 23'상 보수 |
| 6 | 22상 | 측벽부 | S 020 | 누수(떨어짐) | - | - | - | EA | 1 | 1.00 | 23'상 보수 |
| 7 | 25상 | 천단부 | S 011 | 망상균열 | - | 4.0 | 6.0 | m <sup>2</sup> | 1 | 24.00 | |

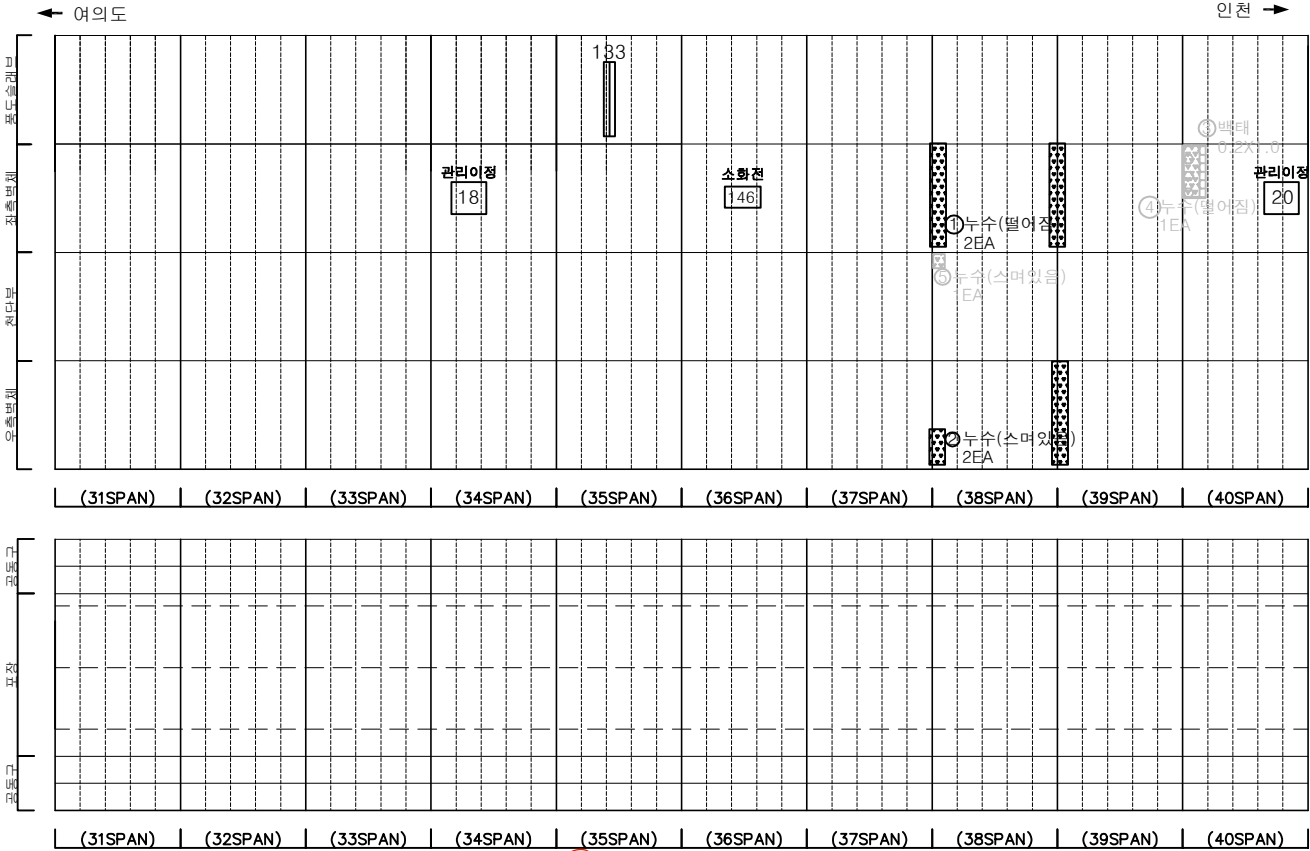
| 번호 | 발생<br>년도 | 부재 | 위치 | 손상내용 | 손상현황 | | | | | | 비고 |
|---|---|---|---|---|---|---|---|---|---|---|---|
| 1 | 22하 | 측벽부 | S 038 | 누수(떨어짐) | - | - | - | EA | 2 | 2.00 | |
| 2 | 22하 | 측벽부 | S 038 | 누수(스며있음) | - | - | - | EA | 2 | 2.00 | |
| 4 | 23하 | 측벽부 | S 040 | 누수(떨어짐) | - | - | - | EA | 1 | 1.00 | 24'경 보강 |
| 5 | 24하 | 천단부 | S 038 | 누수(스며있음) | - | - | - | EA | 1 | 1.00 | 25'경 보강 |

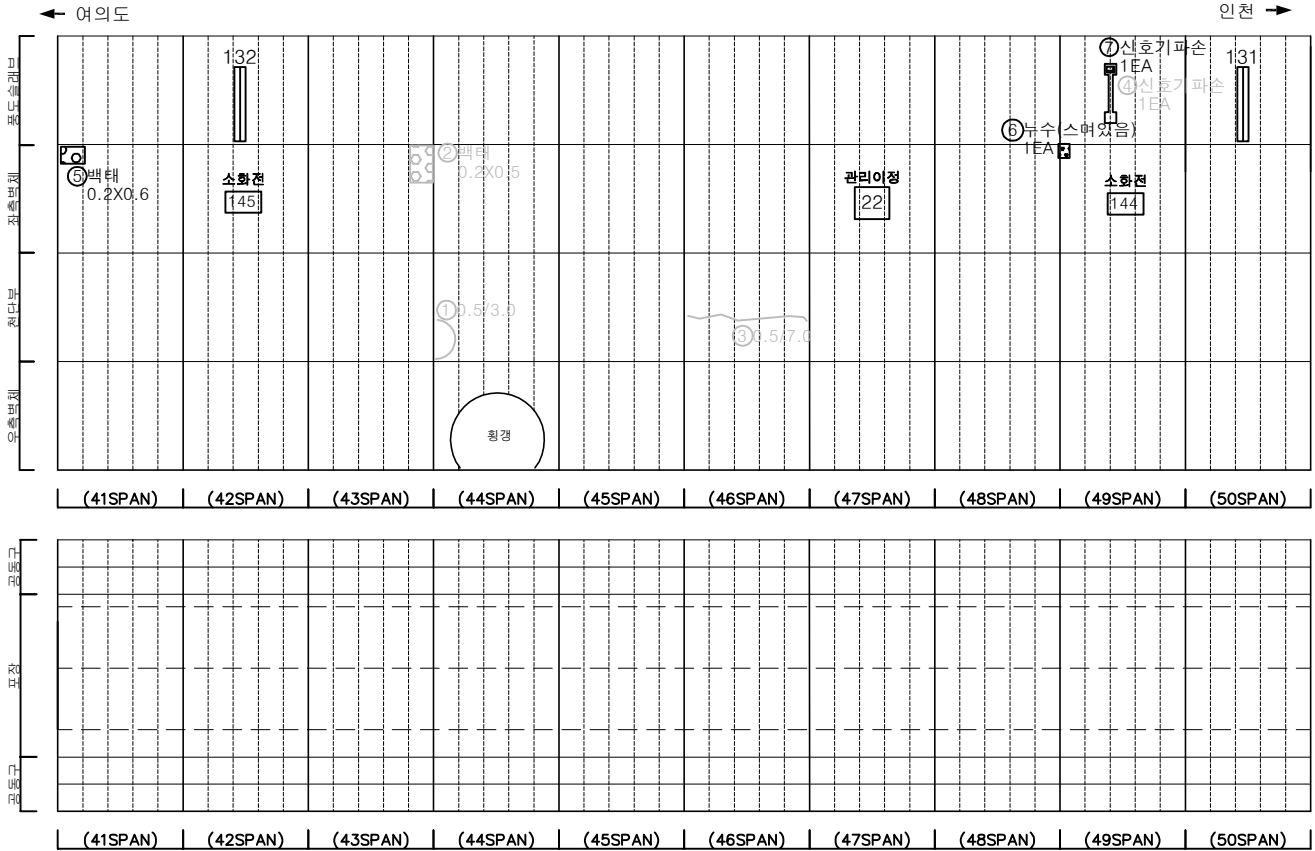
| 번호 | 발생년도 | 부재 | 위치 | 손상내용 | 손상현황 | | | | | | 비고 |
|---|---|---|---|---|---|---|---|---|---|---|---|
| 1 | 22상 | 천단부 | S 044 | 균열(폭0.3mm이상) | 0.5 | 3.0 | - | m | 1 | 3.00 | 2차 보강 |
| 3 | 22하 | 천단부 | S 046 | 균열(폭0.3mm이상) | 0.5 | 7.0 | - | m | 1 | 7.00 | 2차 보강 |
| 6 | 24하 | 측벽부 | S 049 | 누수(스며있음) | - | - | - | EA | 1 | 1.00 | |

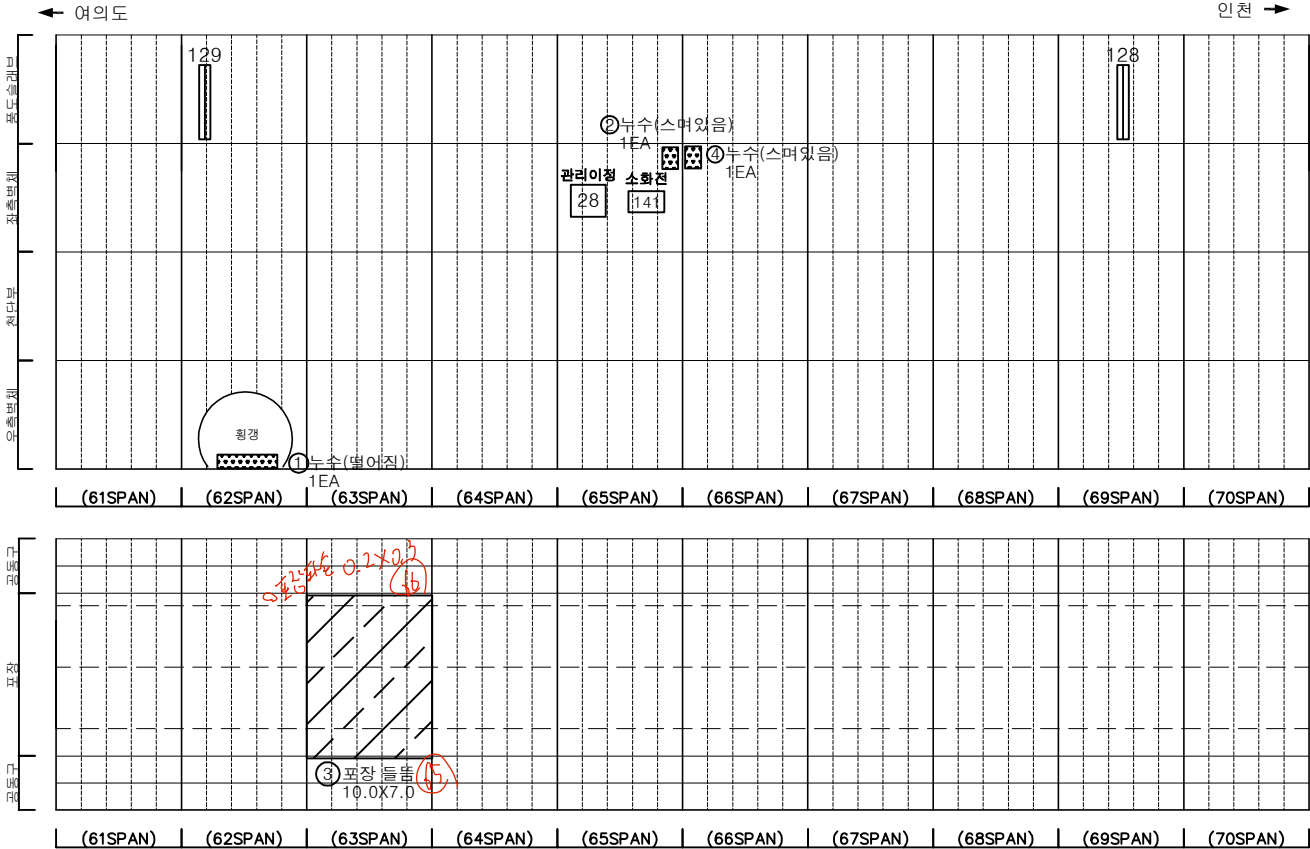
| 번호 | 발생년도 | 부재 | 위치 | 손상내용 | 손상현황 | | | | | | 비고 |
|---|---|---|---|---|---|---|---|---|---|---|---|
| 1 | 24상 | 피난연락대 | S 062 | 누수(떨어짐) | - | - | - | EA | 1 | 1.00 | |
| 2 | 24상 | 측벽부 | S 065 | 누수(스며있음) | - | - | - | EA | 1 | 1.00 | |
| 4 | 24하 | 측벽부 | S 066 | 누수(스며있음) | - | - | - | EA | 1 | 1.00 | |

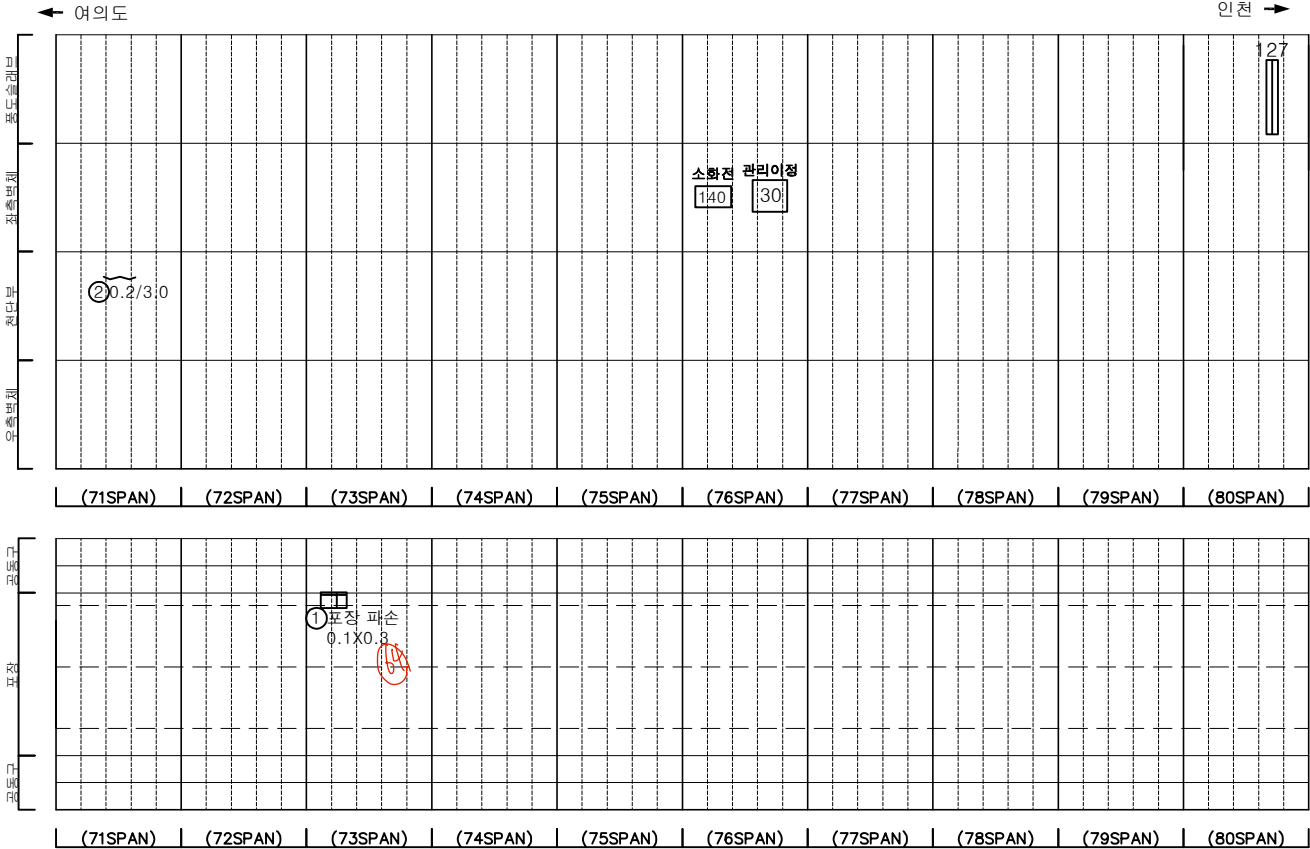
| 번호 | 발생<br>년도 | 부재 | 위치 | 손상내용 | 손상현황 | | | | | | 비고 |
|---|---|---|---|---|---|---|---|---|---|---|---|
| 2 | 25상 | 천단부 | S 071 | 균열 (폭0.3mm미만) | 0.2 | 3.0 | - | m | 1 | 3.00 | |

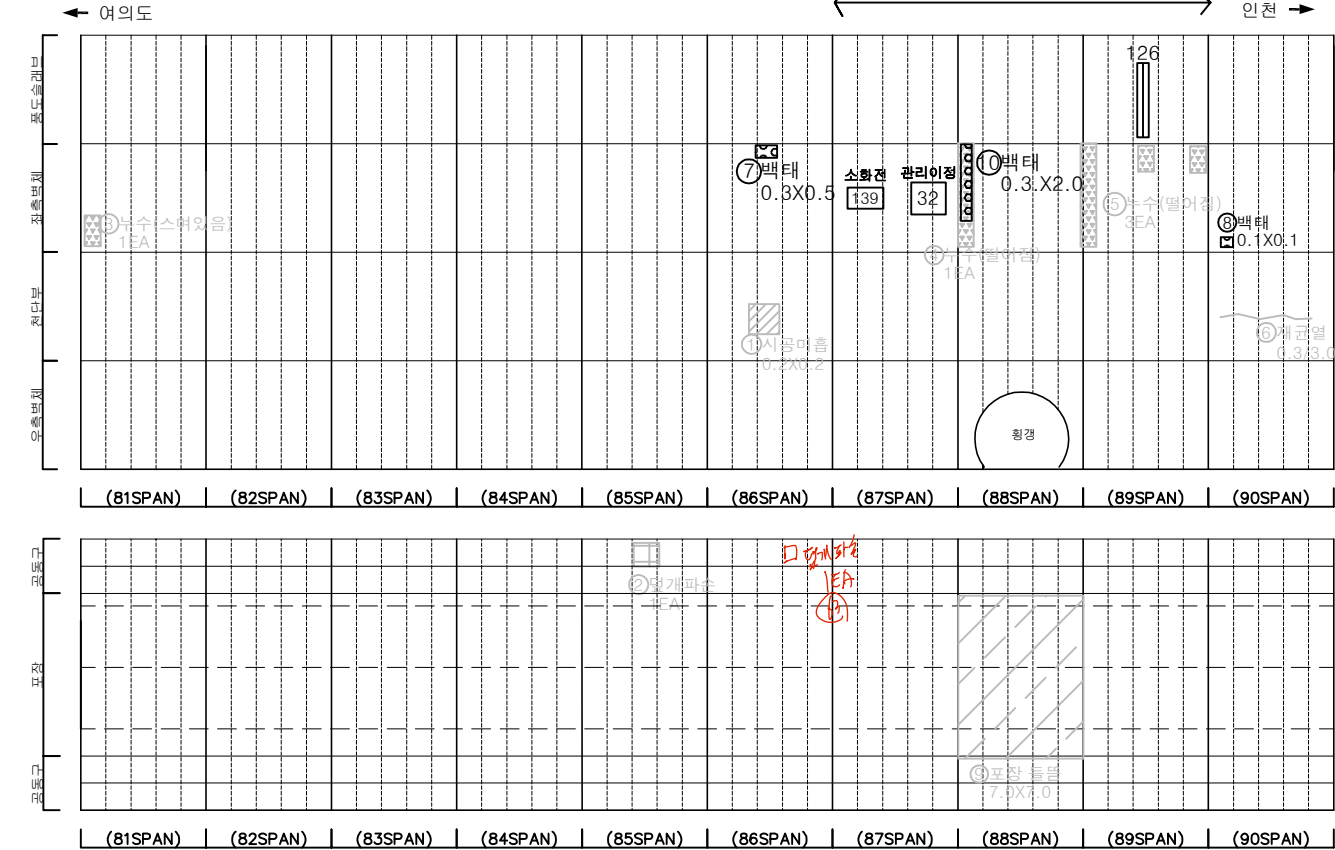
| 번호 | 발생<br>년도 | 부재 | 위치 | 손상내용 | 손상현황 | | | | | | 비고 |
|---|---|---|---|---|---|---|---|---|---|---|---|
| 3 | 22하 | 측벽부 | S 081 | 누수(소여있음) | - | - | - | EA | 1 | 1.00 | 정·정 보합 |
| 4 | 22하 | 측벽부 | S 088 | 누수(발어짐) | - | - | - | EA | 1 | 1.00 | 정·정 보합 |
| 5 | 22하 | 측벽부 | S 089 | 누수(발어짐) | - | - | - | EA | 3 | 3.00 | 정·정 보합 |
| 6 | 23상 | 천단부 | S 090 | 표균열(폭0.3mm이상) | 0.3 | 3.0 | - | m | 1 | 3.00 | 정·정 보합 |

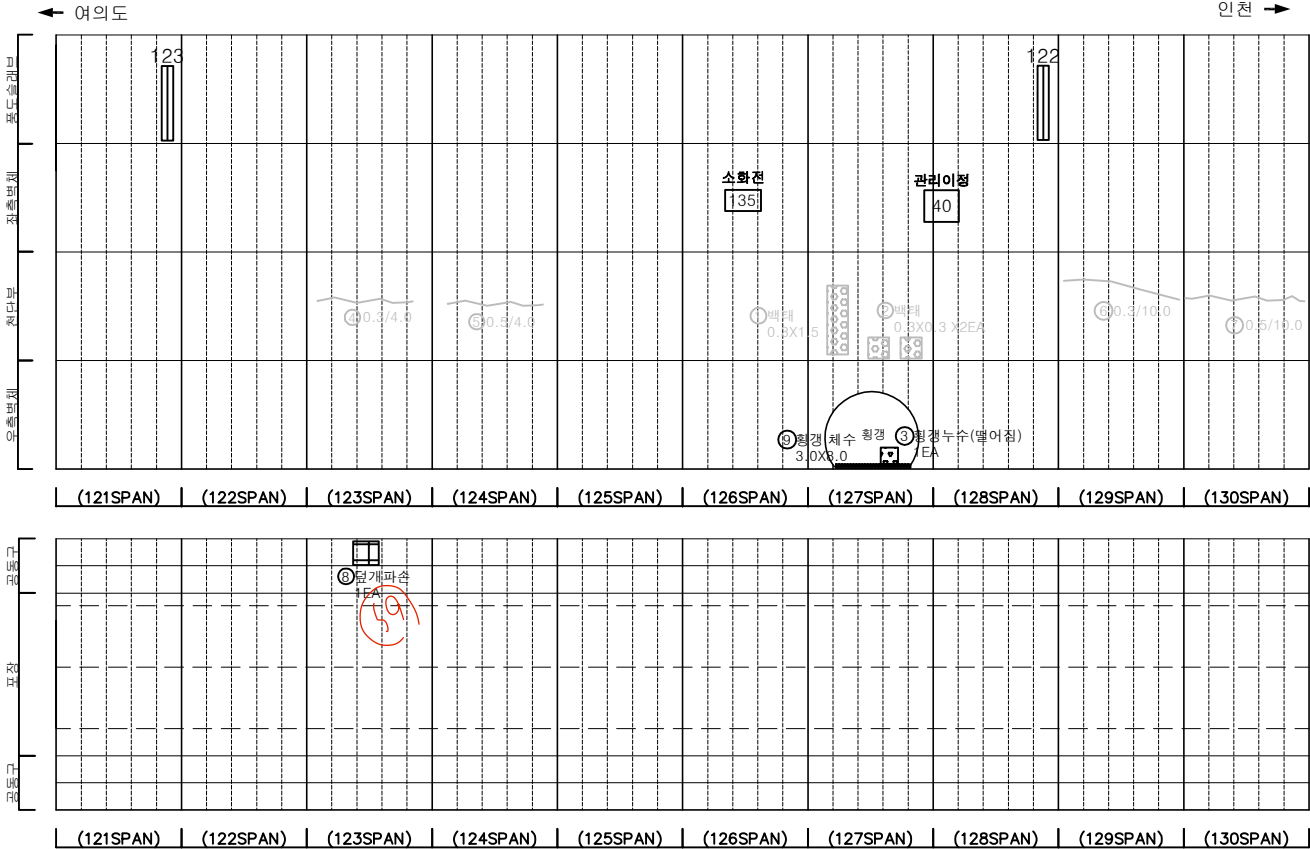
| 번호 | 발생년도 | 부재 | 위치 | 손상내용 | 손상현황 | | | | | | 비고 |
|---|---|---|---|---|---|---|---|---|---|---|---|
| 3 | 22상 | 피난연락통 | S 127 | 누수(떨어짐) | - | - | - | EA | 1 | 1.00 | |
| 4 | 23상 | 천단부 | S 123 | 균열(폭0.3mm이상) | 0.3 | 4.0 | - | m | 1 | 4.00 | 23상 보수 |
| 5 | 23상 | 천단부 | S 124 | 균열(폭0.3mm이상) | 0.5 | 4.0 | - | m | 1 | 4.00 | 23상 보수 |
| 6 | 23상 | 천단부 | S 129 | 균열(폭0.3mm이상) | 0.3 | 10.0 | - | m | 1 | 10.00 | 23상 보수 |
| 7 | 23상 | 천단부 | S 130 | 균열(폭0.3mm이상) | 0.5 | 10.0 | - | m | 1 | 10.00 | 23상 보수 |
