신월여의지하도로 안전점검(정기,정밀)용역  
(정밀안전점검)

외관조사망도  
신월여의지하도로(여의도방향)

서울터널주식회사

(주)명성엔지니어링

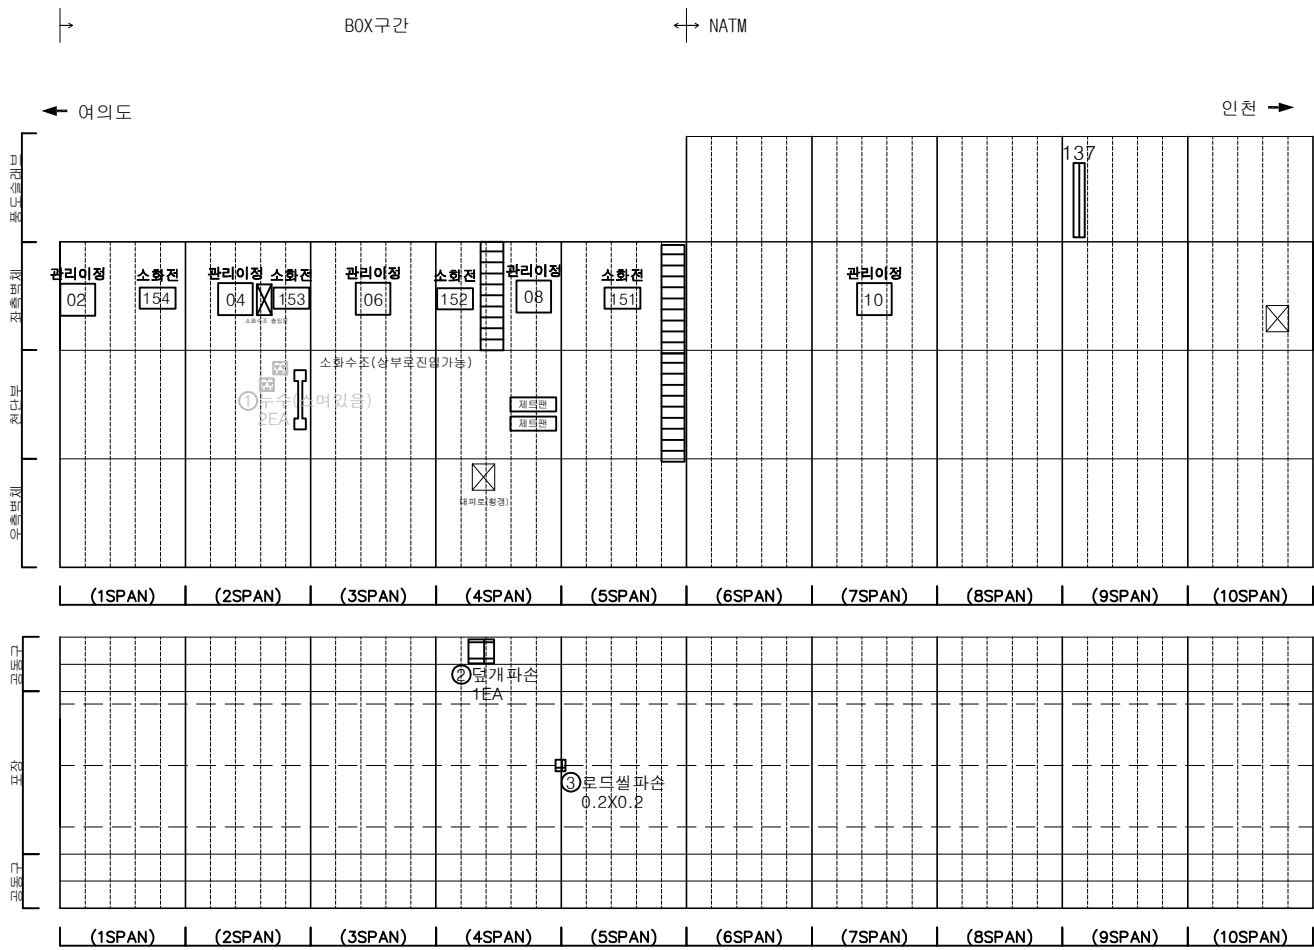
| 번호 | 발생<br>년도 | 부재 | 위치 | 손상내용 | 손상현황 | | | | | | 비 고 |
|---|---|---|---|---|---|---|---|---|---|---|---|
| 1 | 22상 | 천단부 | S 002 | 누수(스머릿돌) | - | - | - | EA | 2 | 2.00 | 25상 보강 |
| 2 | 22하 | 공동구 | S 004 | 공동구 덮개파손 | - | - | - | EA | 1 | 1.00 | |
| 3 | 24상 | 포장부 | S 005 | 로드셀파손 | - | 0.2 | 0.2 | m² | 1 | 0.04 | |

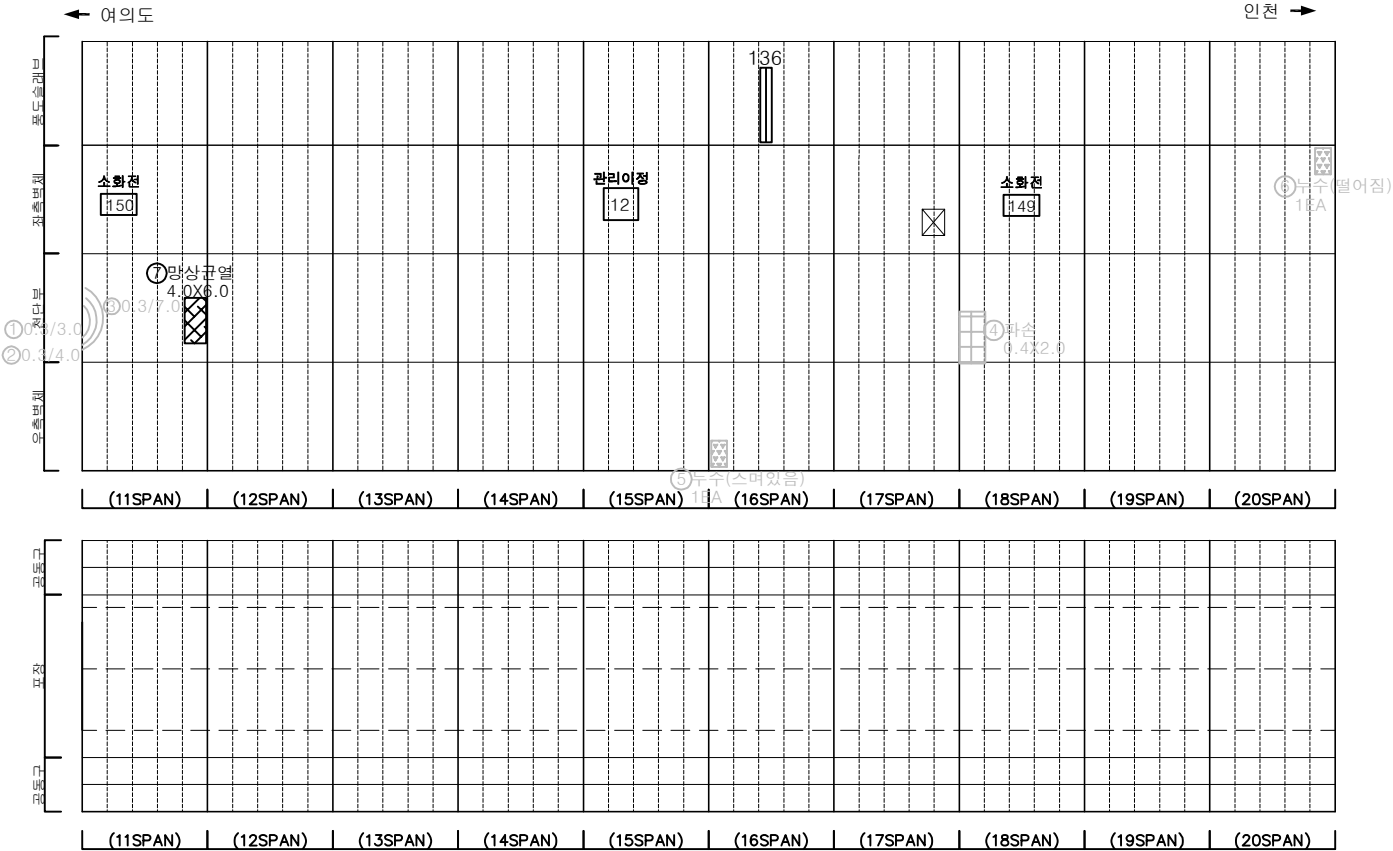
| 범<br>례 | 발 주 처 | | |
|---|---|---|---|
| 도 면 번호<br>02 | | | |

| 번호 | 발생<br>년도 | 부재 | 위치 | 손상내용 | 손상현황 | | | | | | 비고 |
|---|---|---|---|---|---|---|---|---|---|---|---|
| 1 | 22상 | 천단부 | S 011 | 균열(폭0.3mm이상) | 0.3 | 3.0 | - | m | 1 | 3.00 | 23'상 보수 |
| 2 | 22상 | 천단부 | S 011 | 균열(폭0.3mm이상) | 0.3 | 4.0 | - | m | 1 | 4.00 | 23'상 보수 |
| 3 | 22상 | 천단부 | S 011 | 균열(폭0.3mm이상) | 0.3 | 7.0 | - | m | 1 | 7.00 | 23'상 보수 |
| 5 | 22상 | 측벽부 | S 016 | 누수(스며있음) | - | - | - | EA | 1 | 1.00 | 23'상 보수 |
| 6 | 22상 | 측벽부 | S 020 | 누수(떨어짐) | - | - | - | EA | 1 | 1.00 | 23'상 보수 |
| 7 | 25상 | 천단부 | S 011 | 망상균열 | - | 4.0 | 6.0 | m <sup>2</sup> | 1 | 24.00 | |

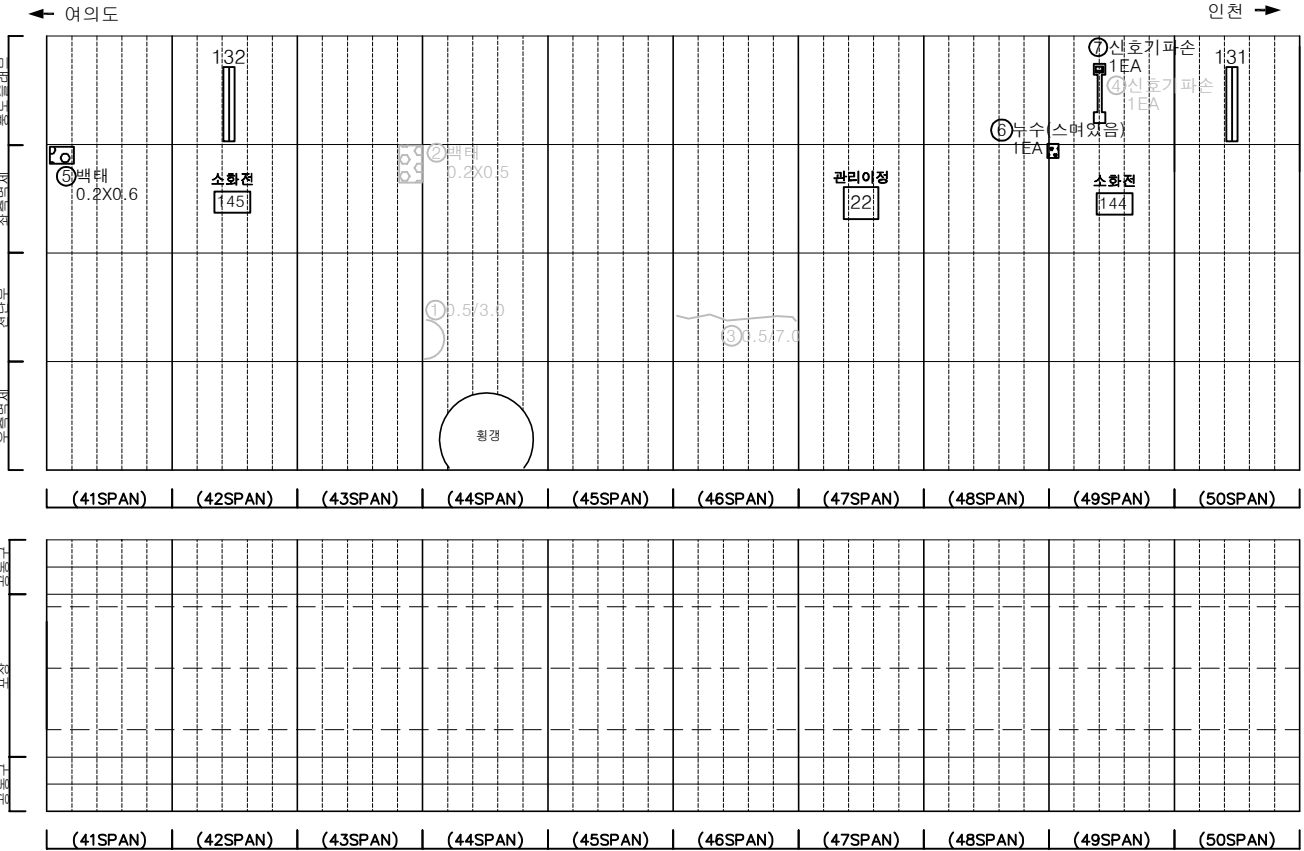
| 번호 | 발생년도 | 부재 | 위치 | 손상내용 | 손상현황 | | | | | | 비고 |
|---|---|---|---|---|---|---|---|---|---|---|---|
| 1 | 22상 | 천단부 | S 044 | 균열(폭0.3mm이상) | 0.5 | 3.0 | - | m | 1 | 3.00 | 2차 보수 |
| 3 | 22하 | 천단부 | S 046 | 균열(폭0.3mm이상) | 0.5 | 7.0 | - | m | 1 | 7.00 | 2차 보수 |
| 6 | 24하 | 측벽부 | S 049 | 누수(스며있음) | - | - | - | EA | 1 | 1.00 | |

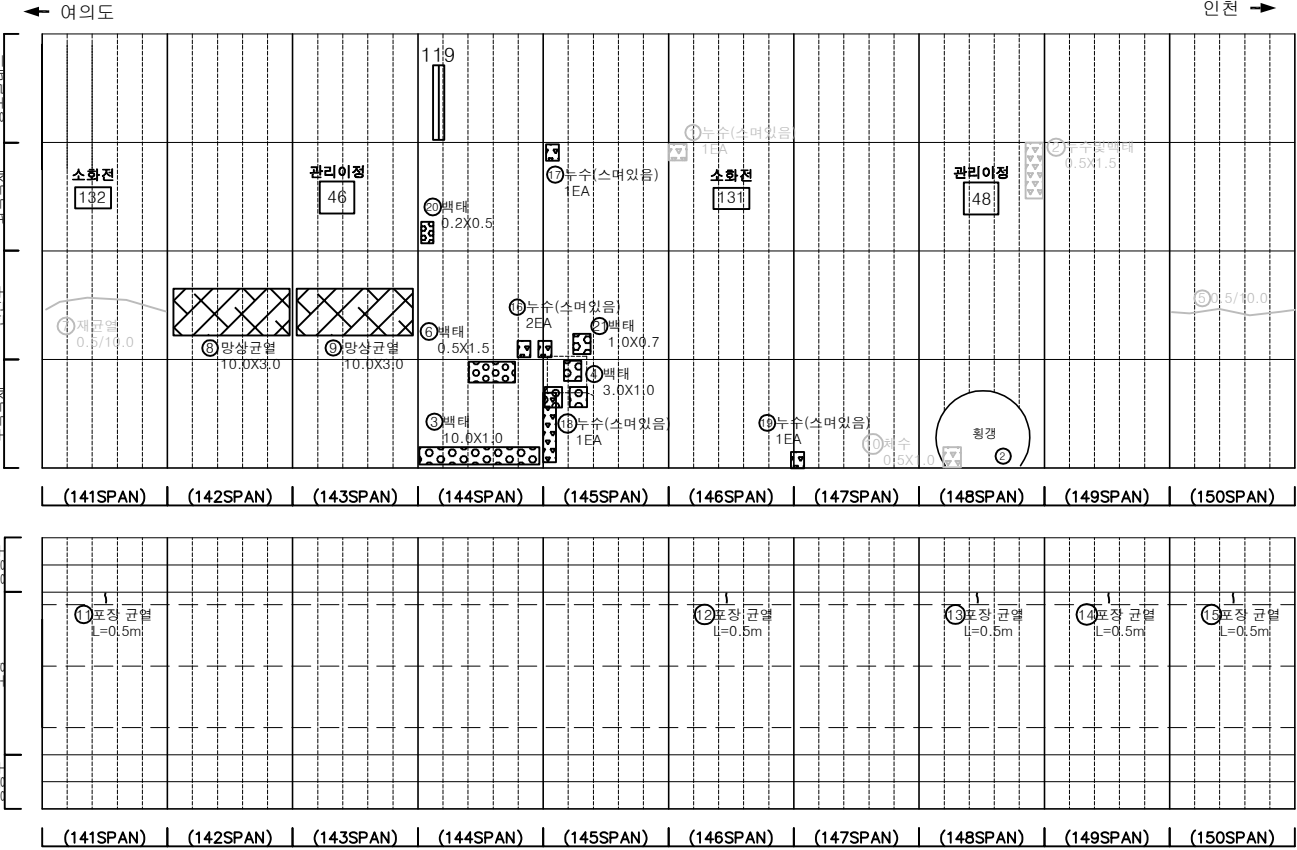
| 번호 | 발생<br>년도 | 부재 | 위치 | 손상내용 | 손상현황 | | | | | | 비 고 |
|---|---|---|---|---|---|---|---|---|---|---|---|
| 1 | 22상 | 측벽부 | S 146 | 누수(스며있음) | - | - | - | EA | 1 | 1.00 | 2차 보수 |
| 2 | 22상 | 측벽부 | S 148 | 누수(밀백태) | - | 0.5 | 1.5 | m <sup>2</sup> | 1 | 0.75 | 2차 보수 |
| 5 | 22상 | 천단부 | S 150 | 균열(폭0.3mm이상) | 0.5 | 10.0 | - | m | 1 | 10.00 | 2차 보수 |
| 7 | 23상 | 천단부 | S 141 | 재균열(폭0.3mm이상) | 0.5 | 10.0 | - | m | 1 | 10.00 | 2차 보수 |
| 8 | 24상 | 천단부 | S 142 | 망상균열 | - | 10.0 | 3.0 | m <sup>2</sup> | 1 | 30.00 | |
| 9 | 24상 | 천단부 | S 143 | 망상균열 | - | 10.0 | 3.0 | m <sup>2</sup> | 1 | 30.00 | |
| 11 | 24상 | 포장부 | S 141 | 포장 균열 | - | 0.5 | - | m | 1 | 0.50 | |
| 12 | 24상 | 포장부 | S 146 | 포장 균열 | - | 0.5 | - | m | 1 | 0.50 | |
| 13 | 24상 | 포장부 | S 148 | 포장 균열 | - | 0.5 | - | m | 1 | 0.50 | |
| 14 | 24상 | 포장부 | S 149 | 포장 균열 | - | 0.5 | - | m | 1 | 0.50 | |
| 15 | 24상 | 포장부 | S 150 | 포장 균열 | - | 0.5 | - | m | 1 | 0.50 | |
| 16 | 24하 | 천단부 | S 144 | 누수(스며있음) | - | - | - | EA | 2 | 2.00 | |
| 17 | 24하 | 측벽부 | S 145 | 누수(스며있음) | - | - | - | EA | 1 | 1.00 | |
| 18 | 24하 | 측벽부 | S 145 | 누수(스며있음) | - | - | - | EA | 1 | 1.00 | |
| 19 | 24하 | 측벽부 | S 147 | 누수(스며있음) | - | - | - | EA | 1 | 1.00 | |

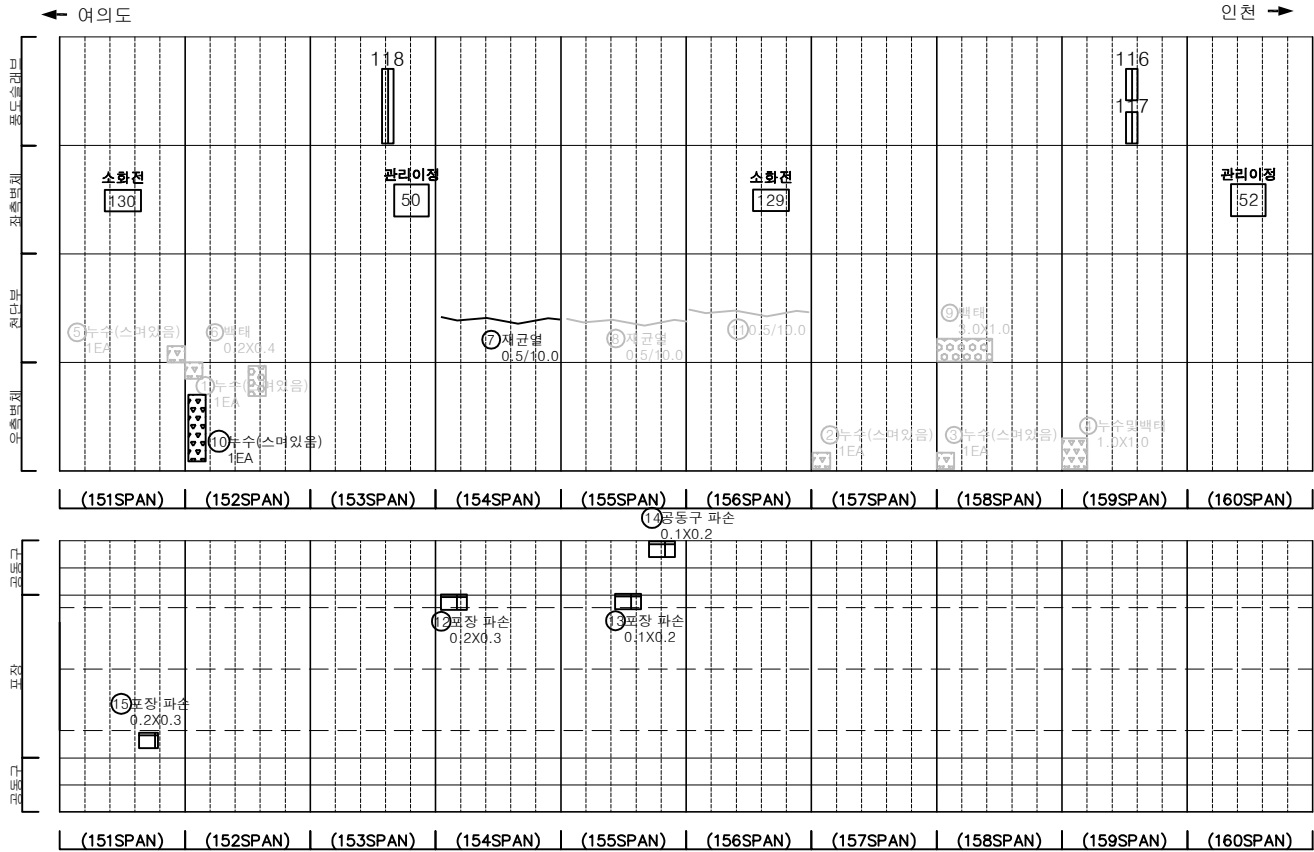
| 번호 | 발생년도 | 부재 | 위치 | 손상내용 | 손상현황 | | | | | | 비고 |
|---|---|---|---|---|---|---|---|---|---|---|---|
| 1 | 22상 | 측벽부 | S 152 | 누수(스며있음) | - | - | - | EA | 1 | 1.00 | 2차 보수 |
| 2 | 22상 | 측벽부 | S 157 | 누수(스며있음) | - | - | - | EA | 1 | 1.00 | 2차 보수 |
| 3 | 22상 | 측벽부 | S 158 | 누수(스며있음) | - | - | - | EA | 1 | 1.00 | 2차 보수 |
| 4 | 22상 | 측벽부 | S 159 | 누수(스며있음) | - | 1.0 | 1.0 | m | 1 | 1.00 | 2차 보수 |
| 5 | 23상 | 천단부 | S 151 | 누수(스며있음) | - | - | - | EA | 1 | 1.00 | 2차 보수 |
| 7 | 23상 | 천단부 | S 154 | 재균열(폭0.3mm이상) | 0.5 | 10.0 | - | m | 1 | 10.00 | |
| 8 | 23상 | 천단부 | S 155 | 재균열(폭0.3mm이상) | 0.5 | 10.0 | - | m | 1 | 10.00 | |
| 10 | 24상 | 측벽부 | S 152 | 누수(스며있음) | - | - | - | EA | 1 | 1.00 | |
| 11 | 24상 | 천단부 | S 156 | 균열(폭0.3mm이상) | 0.5 | 10.0 | - | m | 1 | 10.00 | 2차 보수 |

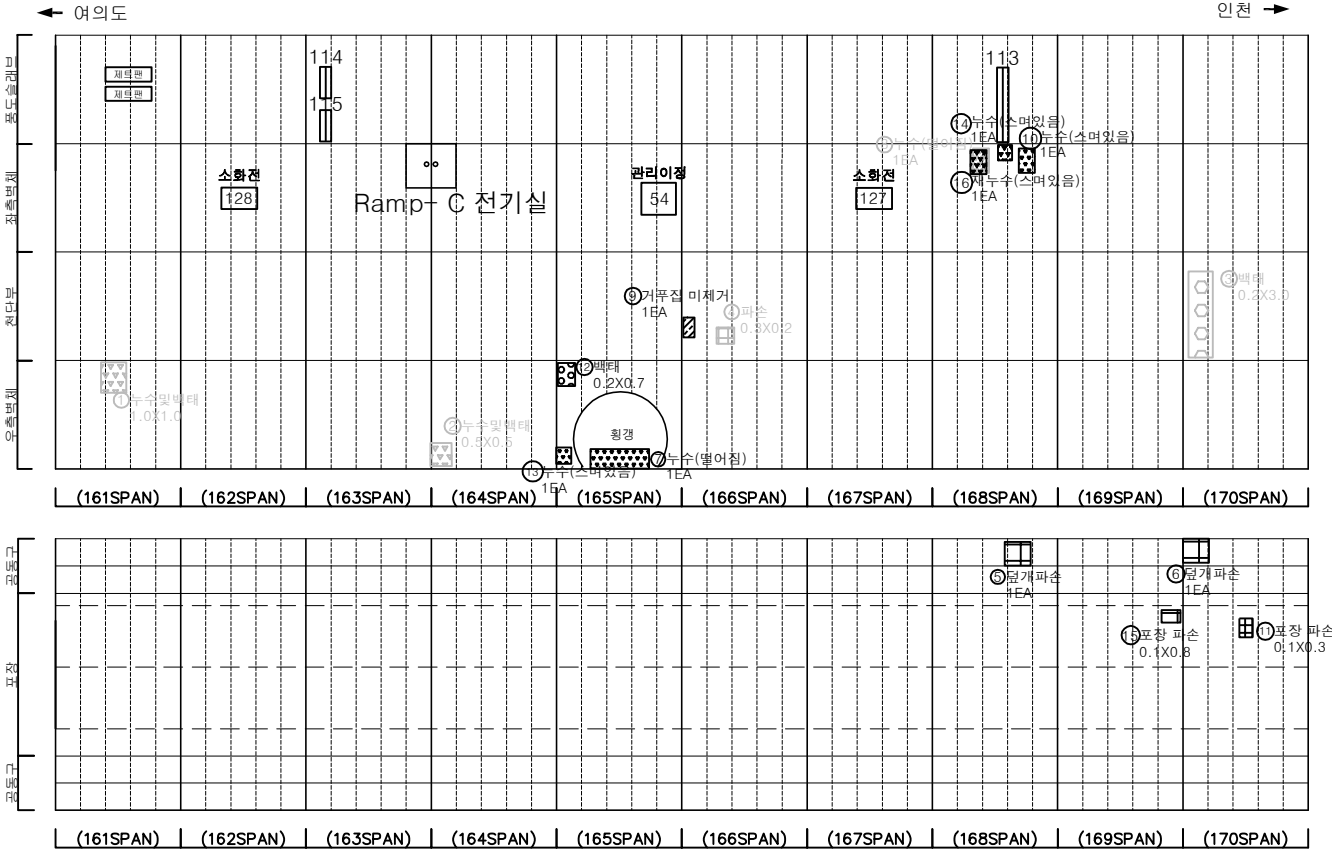
| 범<br>례 | 균열 | 망상균열 | 재료분리 | 발 주 처<br>서울터널주식회사 |
|---|---|---|---|---|
| | 누수, 습윤부 | 백태 | 퇴적물 | 도 면 명<br>신월여의지하도로-여의도방향 NATM 161~170구간 |

| 번호 | 발생<br>년도 | 부재 | 위치 | 손상내용 | 손상현황 | | | | | | 비고 |
|---|---|---|---|---|---|---|---|---|---|---|---|
| 1 | 22상 | 측벽부 | S 161 | 누수및백태 | - | 1.0 | 1.0 | m <sup>2</sup> | 1 | 1.00 | 22상 보수 |
| 2 | 22상 | 측벽부 | S 164 | 누수및백태 | - | 0.5 | 0.5 | m <sup>2</sup> | 1 | 0.25 | 22상 보수 |
| 7 | 23하 | 피난연락장 | S 165 | 누수(물어짐) | - | - | - | EA | 1 | 1.00 | |
| 8 | 23하 | 측벽부 | S 168 | 누수(물어짐) | - | - | - | EA | 1 | 1.00 | 23상 보수 |
| 10 | 24상 | 측벽부 | S 168 | 누수(스며있음) | - | - | - | EA | 1 | 1.00 | |
| 13 | 24하 | 측벽부 | S 165 | 누수(스며있음) | - | - | - | EA | 1 | 1.00 | |
| 14 | 25상 | 측벽부 | S 168 | 누수(스며있음) | - | - | - | EA | 1 | 1.00 | |
| 16 | 25상 | 측벽부 | S 168 | 재누수(스며있음) | - | - | - | EA | 1 | 1.00 | |

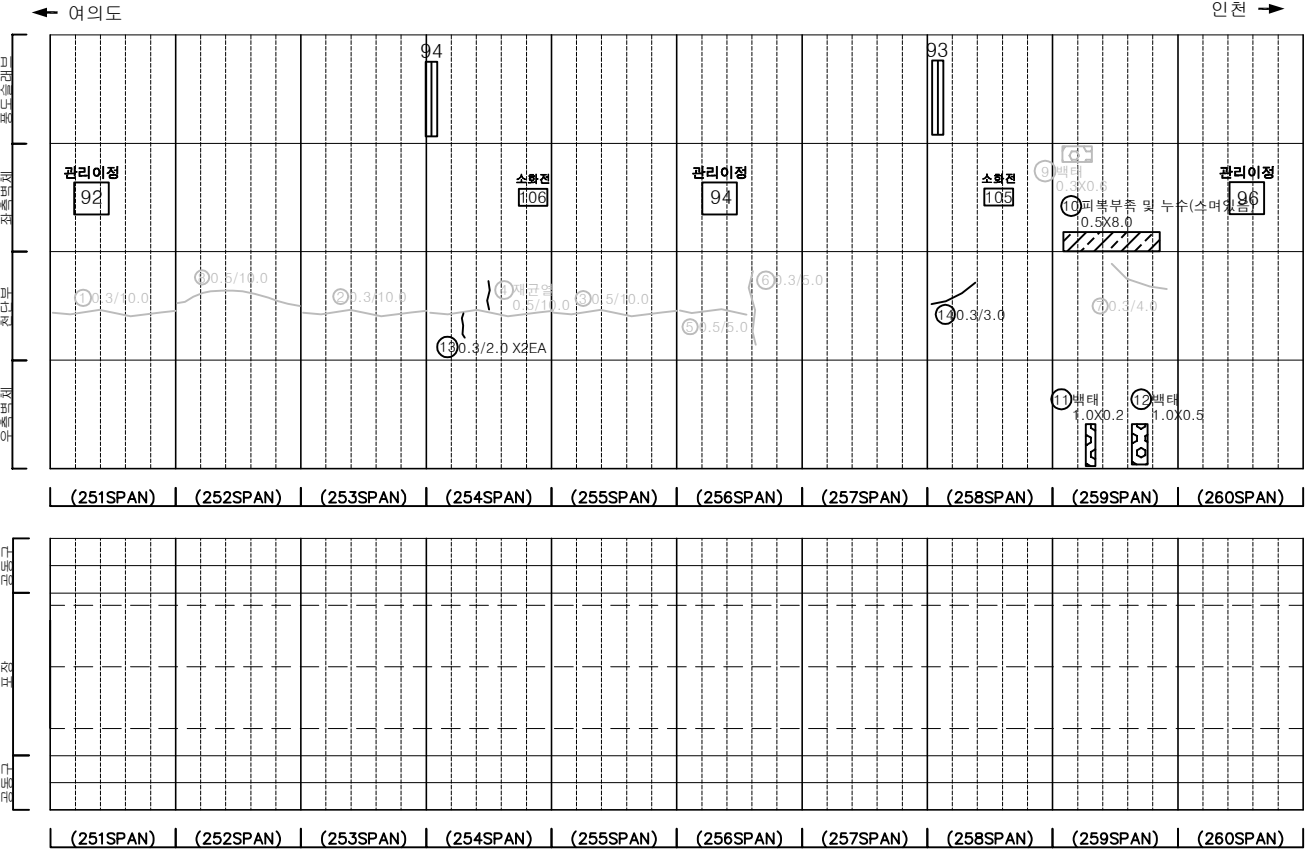
| 번호 | 발생<br>년도 | 부재 | 위치 | 손상내용 | 손상현황 | | | | | | 비고 |
|---|---|---|---|---|---|---|---|---|---|---|---|
| 1 | 22상 | 천단부 | S 251 | 균열(폭0.3mm이상) | 0.3 | 10.0 | - | m | 1 | 10.00 | 관/상 보강 |
| 2 | 22상 | 천단부 | S 253 | 균열(폭0.3mm이상) | 0.3 | 10.0 | - | m | 1 | 10.00 | 관/상 보강 |
| 3 | 22상 | 천단부 | S 255 | 균열(폭0.3mm이상) | 0.5 | 10.0 | - | m | 1 | 10.00 | 관/상 보강 |
| 4 | 22하 | 천단부 | S 254 | 재균열(폭0.3mm이상) | 0.5 | 10.0 | - | m | 1 | 10.00 | 관/상 보강 |
| 5 | 23상 | 천단부 | S 256 | 균열(폭0.3mm이상) | 0.5 | 5.0 | - | m | 1 | 5.00 | 관/상 보강 |
| 6 | 23상 | 천단부 | S 258 | 균열(폭0.3mm이상) | 0.3 | 5.0 | - | m | 1 | 5.00 | 관/상 보강 |
