신월여의지하도로 안전점검(정기,정밀)용역  
(정밀안전점검)

외관조사망도  
신월여의지하도로(여의도방향)

서울터널주식회사

(주)명성엔지니어링

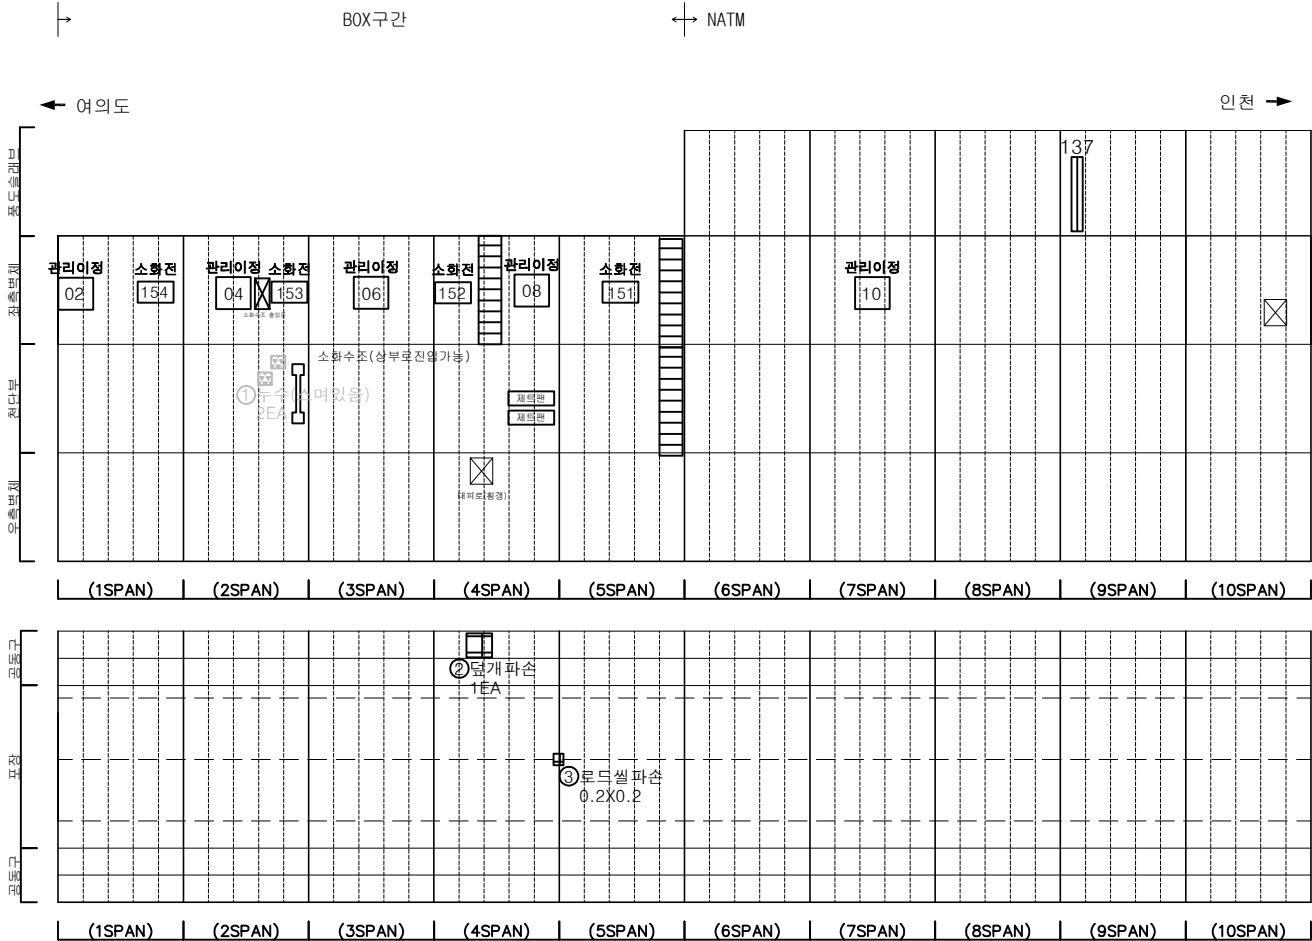
| 번호 | 발생년도 | 부재 | 위치 | 손상내용 | 손상현황 | | | | | | 비고 |
|---|---|---|---|---|---|---|---|---|---|---|---|
| 1 | 22상 | 천단부 | S 002 | 누수(스머릿돌) | - | - | - | EA | 2 | 2.00 | 25상 보강 |
| 2 | 22하 | 공동구 | S 004 | 공동구 덮개파손 | - | - | - | EA | 1 | 1.00 | |
| 3 | 24상 | 포장부 | S 005 | 로드셀 파손 | - | 0.2 | 0.2 | m <sup>2</sup> | 1 | 0.04 | |

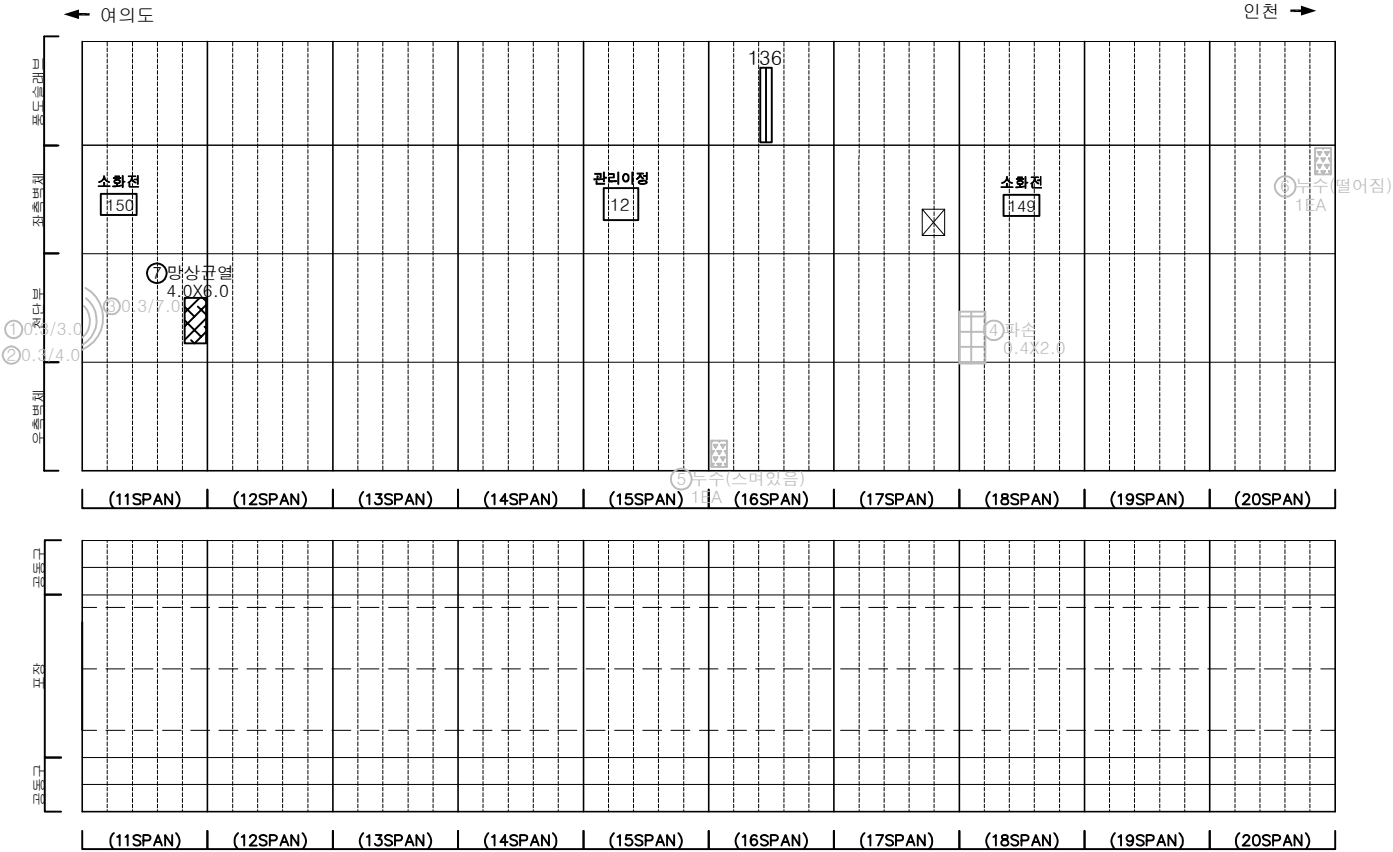
| | 누수, 습윤부 | 벽체 | 퇴적물 | 도 면 명<br>신월여의지하도로-여의도방향 NATM 11~20구간 |

| 번호 | 발생년도 | 부재 | 위치 | 손상내용 | 손상현황 | | | | | | 비고 |
|---|---|---|---|---|---|---|---|---|---|---|---|
| 1 | 22상 | 천단부 | S 011 | 균열(폭0.3mm이상) | 0.3 | 3.0 | - | m | 1 | 3.00 | 23'상 보수 |
| 2 | 22상 | 천단부 | S 011 | 균열(폭0.3mm이상) | 0.3 | 4.0 | - | m | 1 | 4.00 | 23'상 보수 |
| 3 | 22상 | 천단부 | S 011 | 균열(폭0.3mm이상) | 0.3 | 7.0 | - | m | 1 | 7.00 | 23'상 보수 |
| 5 | 22상 | 측벽부 | S 016 | 누수(스며있음) | - | - | - | EA | 1 | 1.00 | 23'상 보수 |
| 6 | 22상 | 측벽부 | S 020 | 누수(떨어짐) | - | - | - | EA | 1 | 1.00 | 23'상 보수 |
| 7 | 25상 | 천단부 | S 011 | 망상균열 | - | 4.0 | 6.0 | m <sup>2</sup> | 1 | 24.00 | |

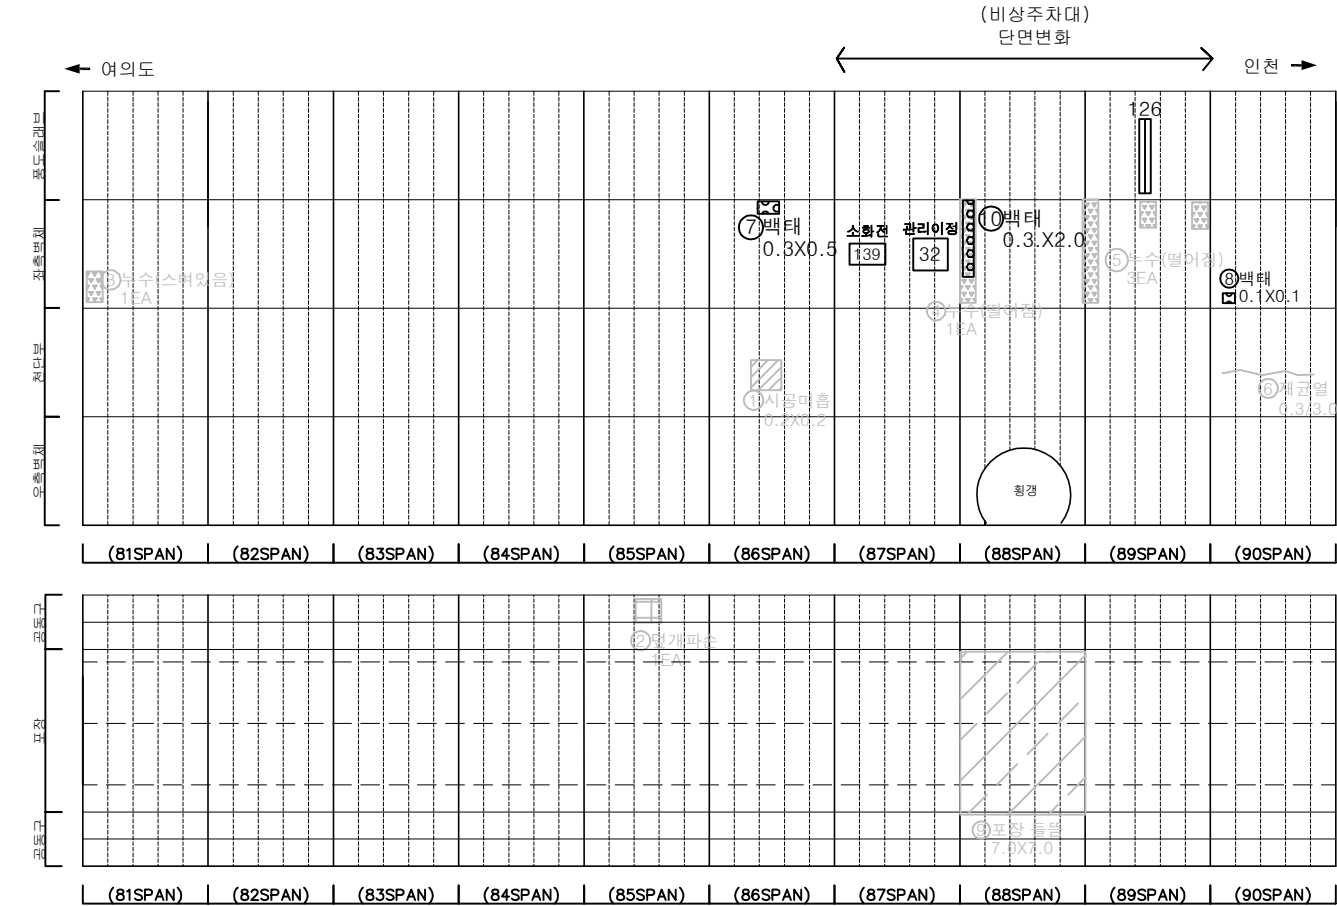
| | 누수, 습윤부 | 벽태 | 퇴적물 | 도면명 | 신월여의지하도로-여의도방향 NATM 81~90구간 |

| 번호 | 발생<br>년도 | 부재 | 위치 | 손상내용 | 손상현황 | | | | | | 비고 |
|---|---|---|---|---|---|---|---|---|---|---|---|
| 3 | 22하 | 측벽부 | S 081 | 누수(소여있음) | - | - | - | EA | 1 | 1.00 | 정·정 보합 |
| 4 | 22하 | 측벽부 | S 088 | 누수(발어짐) | - | - | - | EA | 1 | 1.00 | 정·정 보합 |
| 5 | 22하 | 측벽부 | S 089 | 누수(발어짐) | - | - | - | EA | 3 | 3.00 | 정·정 보합 |
| 6 | 23상 | 천단부 | S 090 | 표균열(폭0.3mm이상) | 0.3 | 3.0 | - | m | 1 | 3.00 | 정·정 보합 |
