신월여의지하도로 안전점검(정기,정밀)용역  
(정밀안전점검)

외관조사망도  
신월여의지하도로(여의도방향)

서울터널주식회사

(주)명성엔지니어링

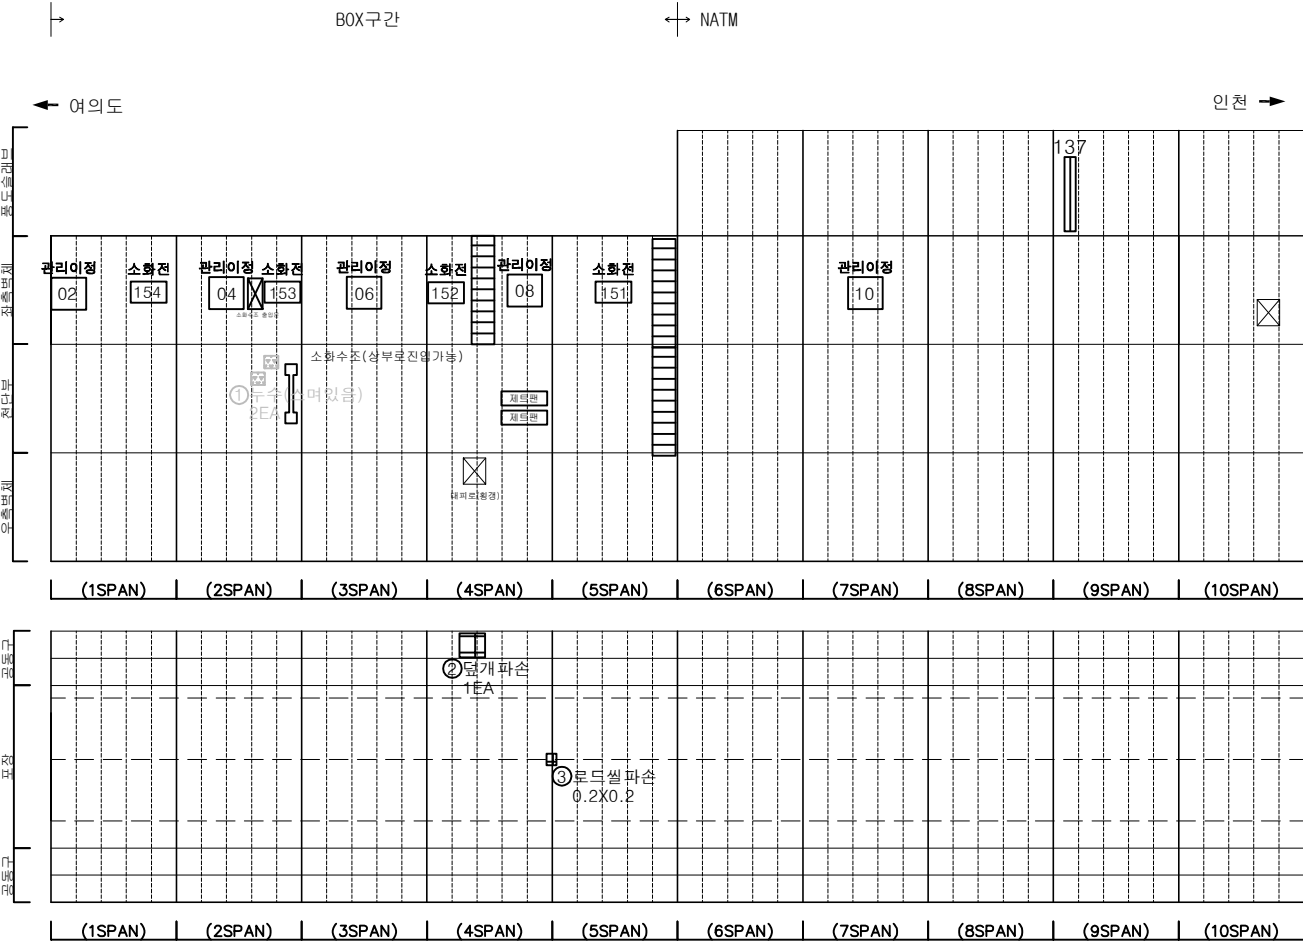
| 번호 | 발생<br>년도 | 부재 | 위치 | 손상내용 | 손상현황 | | | | | | 비 고 |
|---|---|---|---|---|---|---|---|---|---|---|---|
| 1 | 22상 | 천단부 | S 002 | 누수(스머릿돌) | - | - | - | EA | 2 | 2.00 | 25상 보강 |
| 2 | 22하 | 공동구 | S 004 | 공동구 덮개파손 | - | - | - | EA | 1 | 1.00 | |
| 3 | 24상 | 포장부 | S 005 | 로드셀파손 | - | 0.2 | 0.2 | m <sup>2</sup> | 1 | 0.04 | |

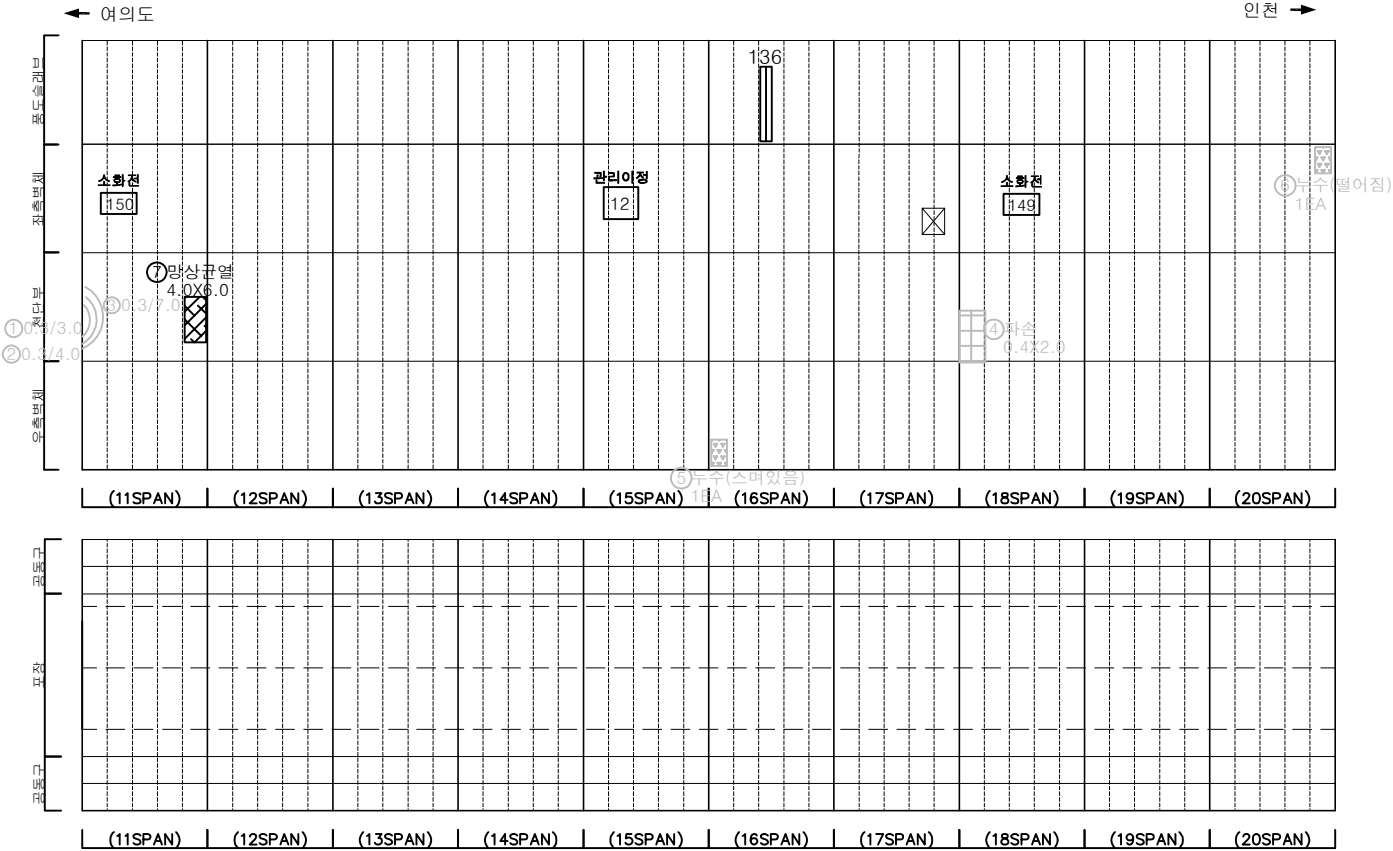
| | 누수, 습윤부 | | 벽체 | | 퇴적물 | 도면명 | 신월여의지하도로-여의도방향 NATM 11~20구간 |

| 번호 | 발생년도 | 부재 | 위치 | 손상내용 | 손상현황 | | | | | | 비고 |
|---|---|---|---|---|---|---|---|---|---|---|---|
| 1 | 22상 | 천단부 | S 011 | 균열(폭0.3mm이상) | 0.3 | 3.0 | - | m | 1 | 3.00 | 23'상 보수 |
| 2 | 22상 | 천단부 | S 011 | 균열(폭0.3mm이상) | 0.3 | 4.0 | - | m | 1 | 4.00 | 23'상 보수 |
| 3 | 22상 | 천단부 | S 011 | 균열(폭0.3mm이상) | 0.3 | 7.0 | - | m | 1 | 7.00 | 23'상 보수 |
| 5 | 22상 | 측벽부 | S 016 | 누수(스며있음) | - | - | - | EA | 1 | 1.00 | 23'상 보수 |
| 6 | 22상 | 측벽부 | S 020 | 누수(떨어짐) | - | - | - | EA | 1 | 1.00 | 23'상 보수 |
| 7 | 25상 | 천단부 | S 011 | 망상균열 | - | 4.0 | 6.0 | m <sup>2</sup> | 1 | 24.00 | |

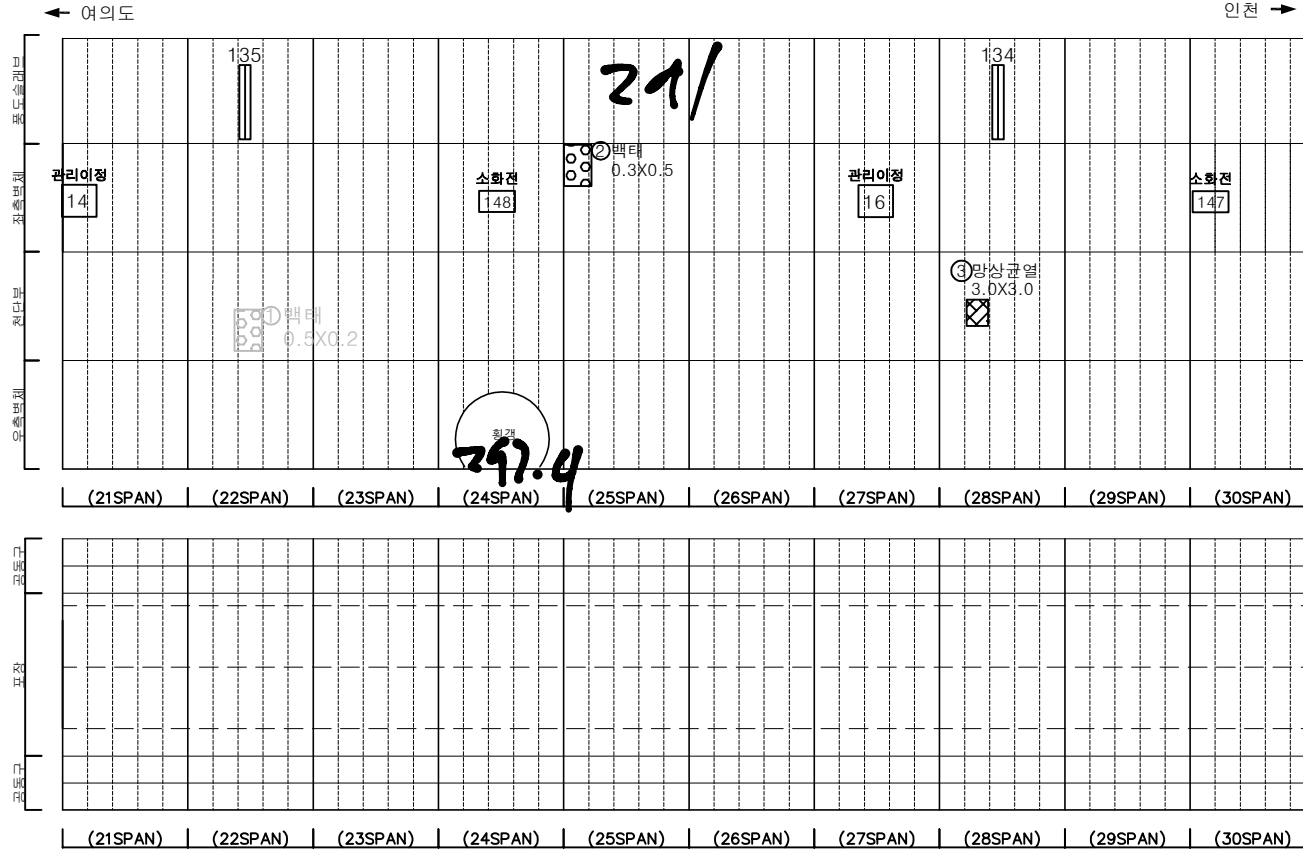
| | 누수, 습윤부 | | 벽체 | | 퇴적물 | 도면명 | 신월여의지하도로-여의도방향 NATM 21~30구간 |

| 번호 | 발생년도 | 부재 | 위치 | 손상내용 | 손상현황 | | | | | | 비고 |
|---|---|---|---|---|---|---|---|---|---|---|---|
| 3 | 25상 | 천단부 | S 028 | 망상균열 | - | 3.0 | 3.0 | m | 1 | 9.00 | |

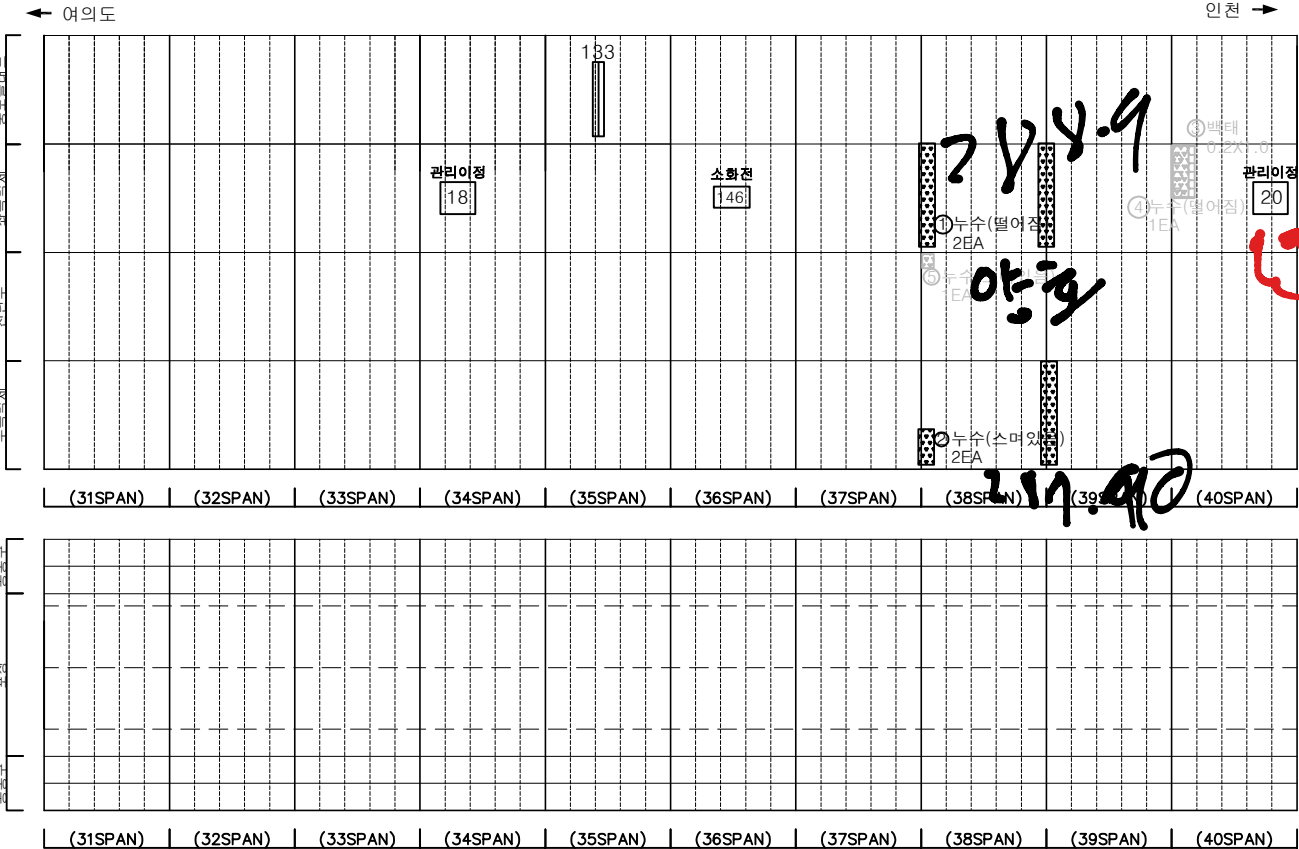
| | 누수, 습윤부 | 벽면 | 퇴적물 | 도 면 명 | 신월여의지하도로-여의도방향 NATM 31~40구간 |

| 번호 | 발생년도 | 부재 | 위치 | 손상내용 | 손상현황 | | | | | | 비고 |
|---|---|---|---|---|---|---|---|---|---|---|---|
| 1 | 22하 | 측벽부 | S 038 | 누수(떨어짐) | - | - | - | EA | 2 | 2.00 | |
| 2 | 22하 | 측벽부 | S 038 | 누수(스며있음) | - | - | - | EA | 2 | 2.00 | |
| 4 | 23하 | 측벽부 | S 040 | 누수(떨어짐) | - | - | - | EA | 1 | 1.00 | 24'경 보강 |
| 5 | 24하 | 천단부 | S 038 | 누수(스며있음) | - | - | - | EA | 1 | 1.00 | 25'경 보강 |

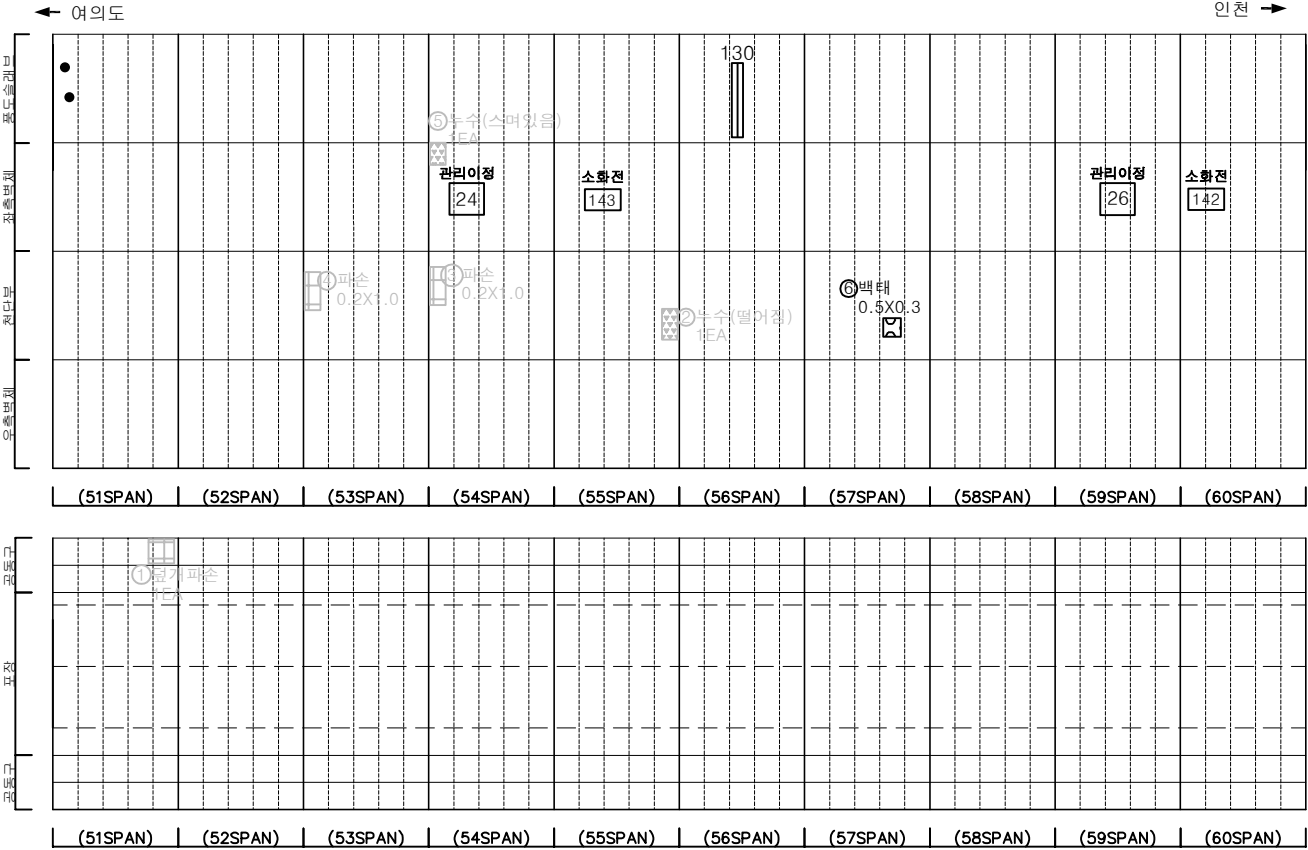
| | 누수, 습윤부 | 부식 | 좌굴, 변형 | 도 면 명 | 신월여의지하도로-여의도방향 NATM 51~60구간 |

| 번호 | 발생년도 | 부재 | 위치 | 손상내용 | 손상현황 | | | | | | 비고 |
|---|---|---|---|---|---|---|---|---|---|---|---|
| 2 | 22회 | 천단부 | S 055 | 누수(떨어짐) | - | - | - | EA | 1 | 1.00 | 24'상 보수 |
| 5 | 24상 | 천단부 | S 054 | 누수(스며있음) | - | - | - | EA | 1 | 1.00 | 24'상 보수 |

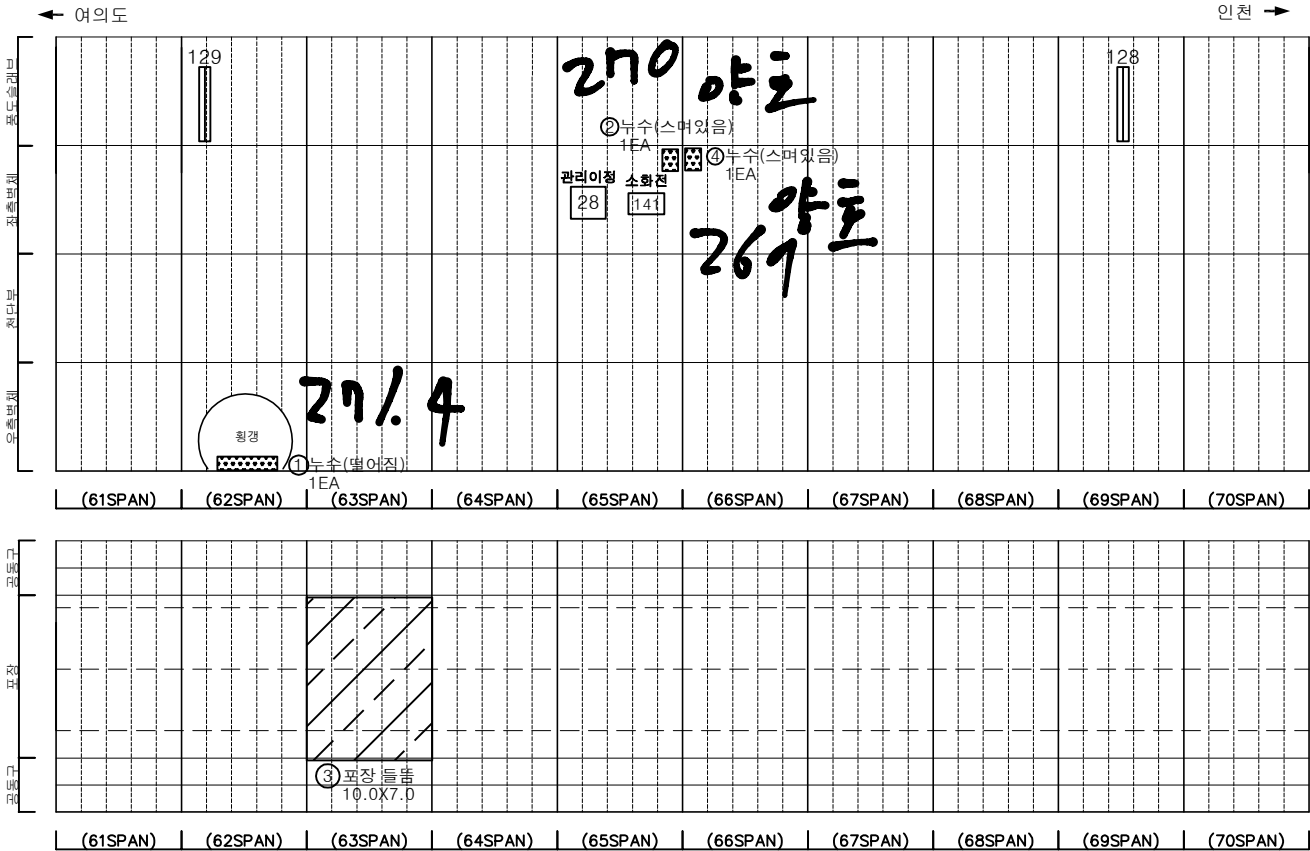
| 누수, 습윤부 | 벽 폐 | 퇴적물 | 도 면 명<br>신월여의지하도로-여의도방향 NATM 61~70구간 |

| 번호 | 발생년도 | 부재 | 위치 | 손상내용 | 손상현황 | | | | | | 비고 |
|---|---|---|---|---|---|---|---|---|---|---|---|
| 1 | 24상 | 피난연락대 | S 062 | 누수(떨어짐) | - | - | - | EA | 1 | 1.00 | |
| 2 | 24상 | 측벽부 | S 065 | 누수(스며있음) | - | - | - | EA | 1 | 1.00 | |
| 4 | 24하 | 측벽부 | S 066 | 누수(스며있음) | - | - | - | EA | 1 | 1.00 | |
