신월여의지하도로 안전점검(정기,정밀)용역  
(정밀안전점검)

외관조사망도  
신월여의지하도로(여의도방향)

서울터널주식회사

(주)명성엔지니어링

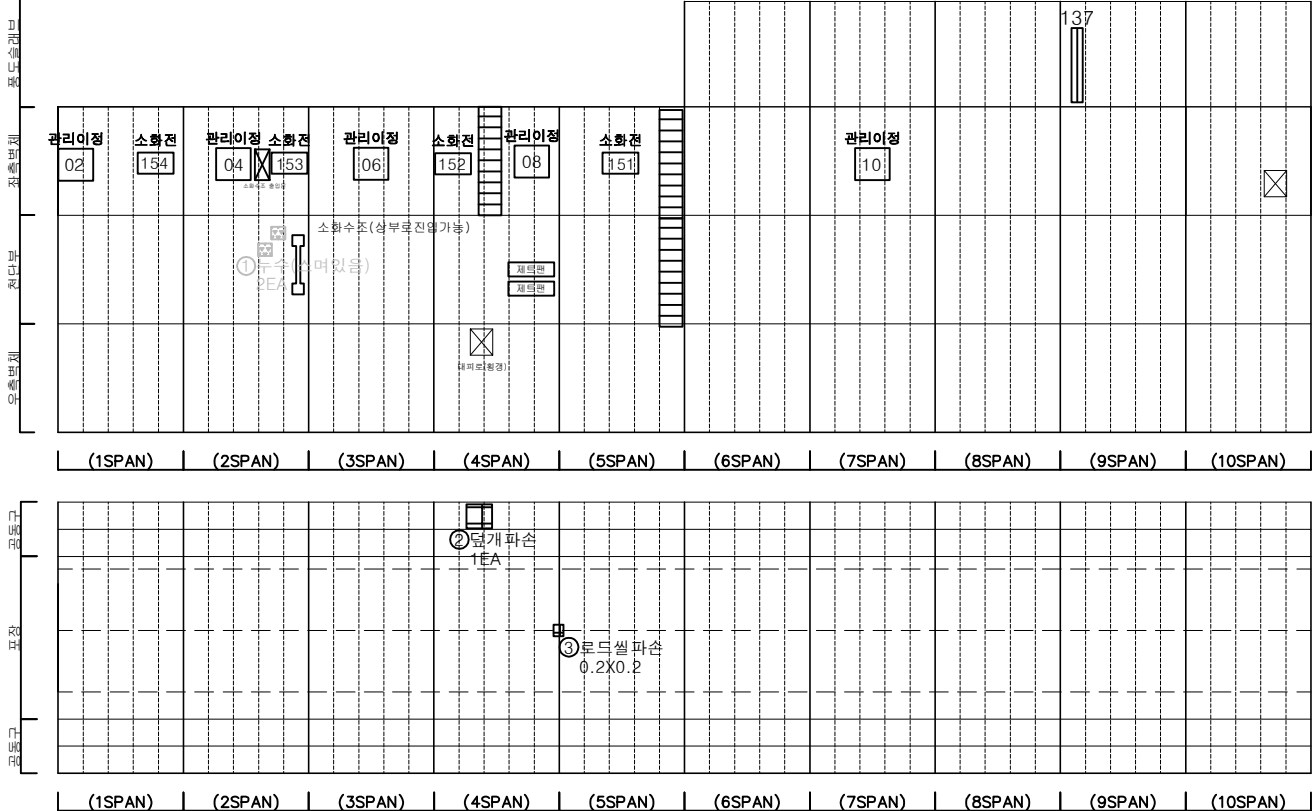
| 번호 | 발생년도 | 부재 | 위치 | 손상내용 | 손상현황 | | | | | | 비고 |
|---|---|---|---|---|---|---|---|---|---|---|---|
| 1 | 22상 | 천단부 | S 002 | 누수(스머릿돌) | - | - | - | EA | 2 | 2.00 | 25상 보강 |
| 2 | 22하 | 공동구 | S 004 | 공동구 덮개파손 | - | - | - | EA | 1 | 1.00 | |
| 3 | 24상 | 포장부 | S 005 | 로드셀 파손 | - | 0.2 | 0.2 | m <sup>2</sup> | 1 | 0.04 | |

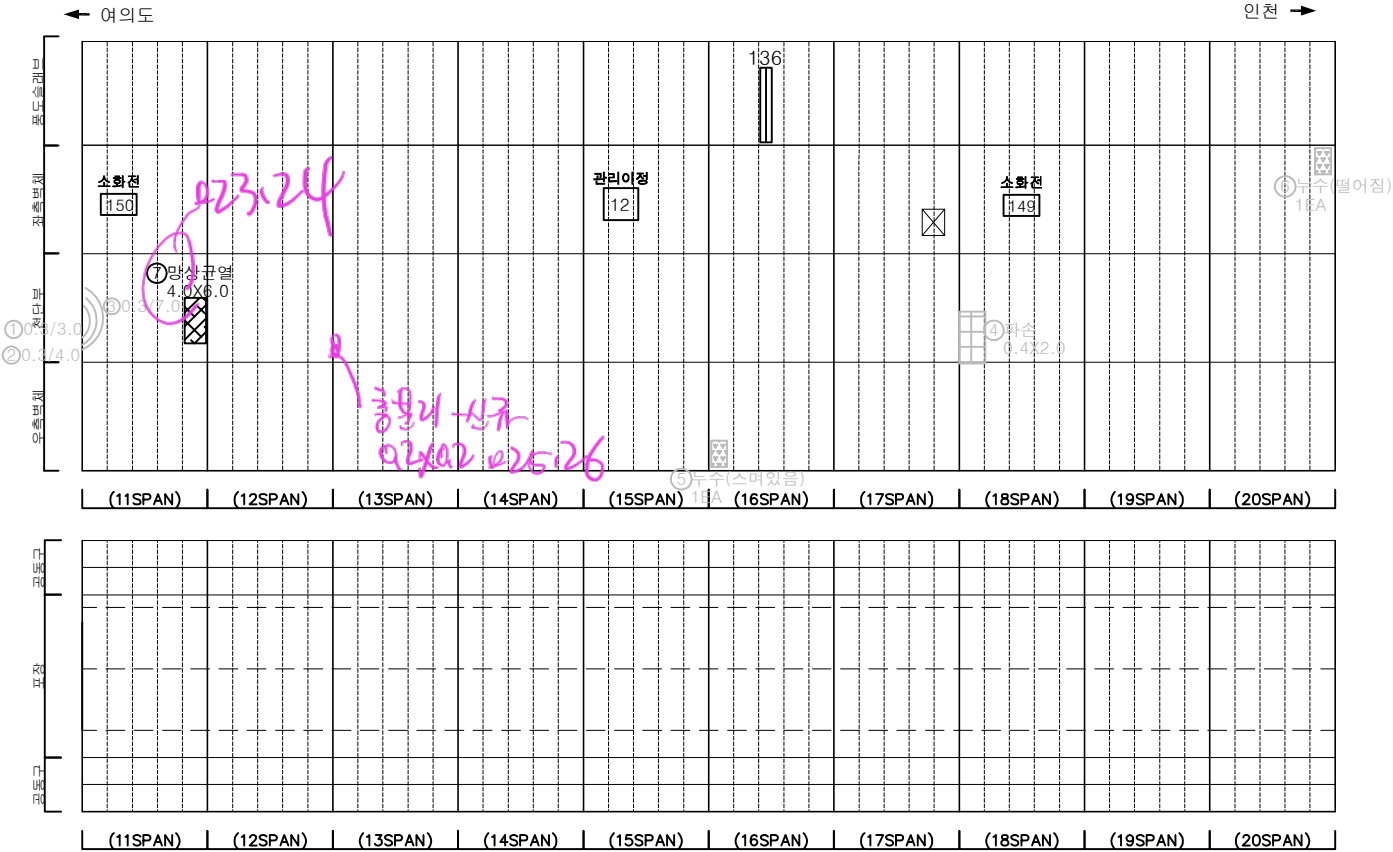
| 번호 | 발생년도 | 부재 | 위치 | 손상내용 | 손상현황 | | | | | | 비고 |
|---|---|---|---|---|---|---|---|---|---|---|---|
| 1 | 22상 | 전단부 | S 011 | 균열(폭0.3mm이상) | 0.3 | 3.0 | - | m | 1 | 3.00 | 23'상 보수 |
| 2 | 22상 | 전단부 | S 011 | 균열(폭0.3mm이상) | 0.3 | 4.0 | - | m | 1 | 4.00 | 23'상 보수 |
| 3 | 22상 | 전단부 | S 011 | 균열(폭0.3mm이상) | 0.3 | 7.0 | - | m | 1 | 7.00 | 23'상 보수 |
| 5 | 22상 | 측벽부 | S 016 | 누수(스며있음) | - | - | - | EA | 1 | 1.00 | 23'상 보수 |
| 6 | 22상 | 측벽부 | S 020 | 누수(떨어짐) | - | - | - | EA | 1 | 1.00 | 23'상 보수 |
| 7 | 25상 | 전단부 | S 011 | 망상균열 | - | 4.0 | 6.0 | m <sup>2</sup> | 1 | 24.00 | |

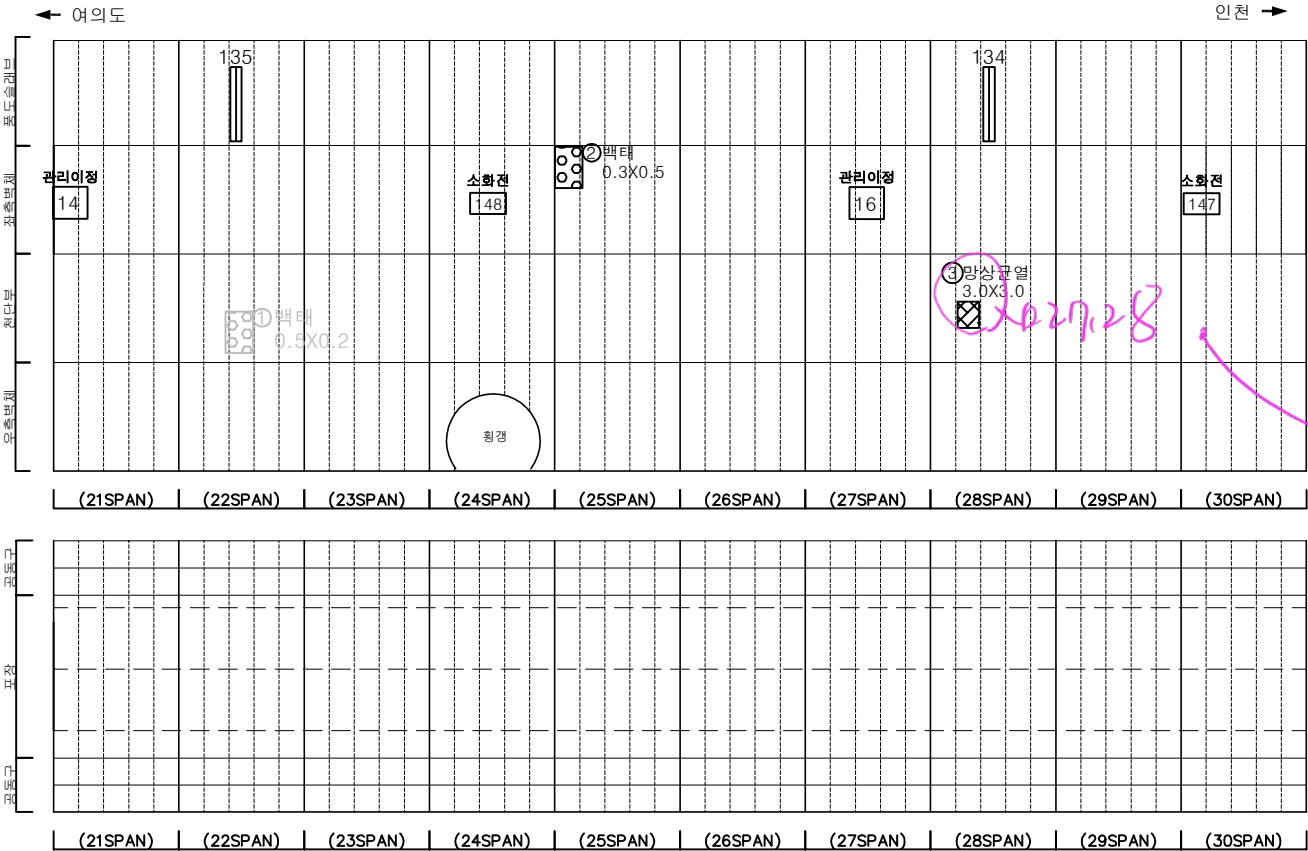
| 번호 | 발생년도 | 부재 | 위치 | 손상내용 | 손상현황 | | | | | | 비고 |
|---|---|---|---|---|---|---|---|---|---|---|---|
| 3 | 25상 | 천단부 | S 028 | 망상균열 | - | 3.0 | 3.0 | m | 1 | 9.00 | |

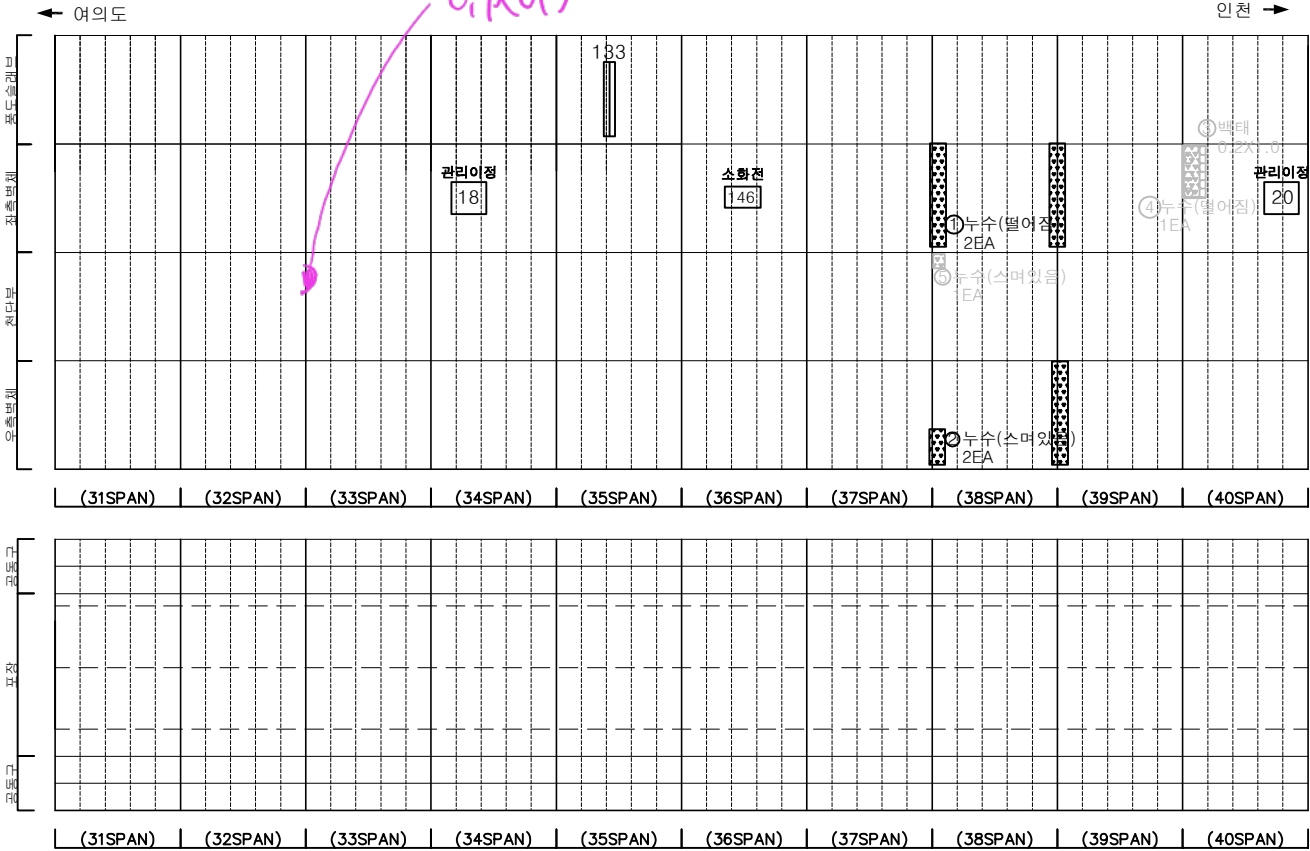
| 번호 | 발생년도 | 부재 | 위치 | 손상내용 | 손상현황 | | | | | | 비고 |
|---|---|---|---|---|---|---|---|---|---|---|---|
| 1 | 22하 | 측벽부 | S 038 | 누수(떨어짐) | - | - | - | EA | 2 | 2.00 | |
| 2 | 22하 | 측벽부 | S 038 | 누수(떨어짐) | - | - | - | EA | 2 | 2.00 | |
| 4 | 23하 | 측벽부 | S 040 | 누수(떨어짐) | - | - | - | EA | 1 | 1.00 | 24'경 보강 |
| 5 | 24하 | 천단부 | S 038 | 누수(스며있음) | - | - | - | EA | 1 | 1.00 | 25'경 보강 |
