신월여의지하도로 안전점검(정기,정밀)용역  
(정밀안전점검)

외관조사망도

신월여의지하도로(여의도방향)

171~203

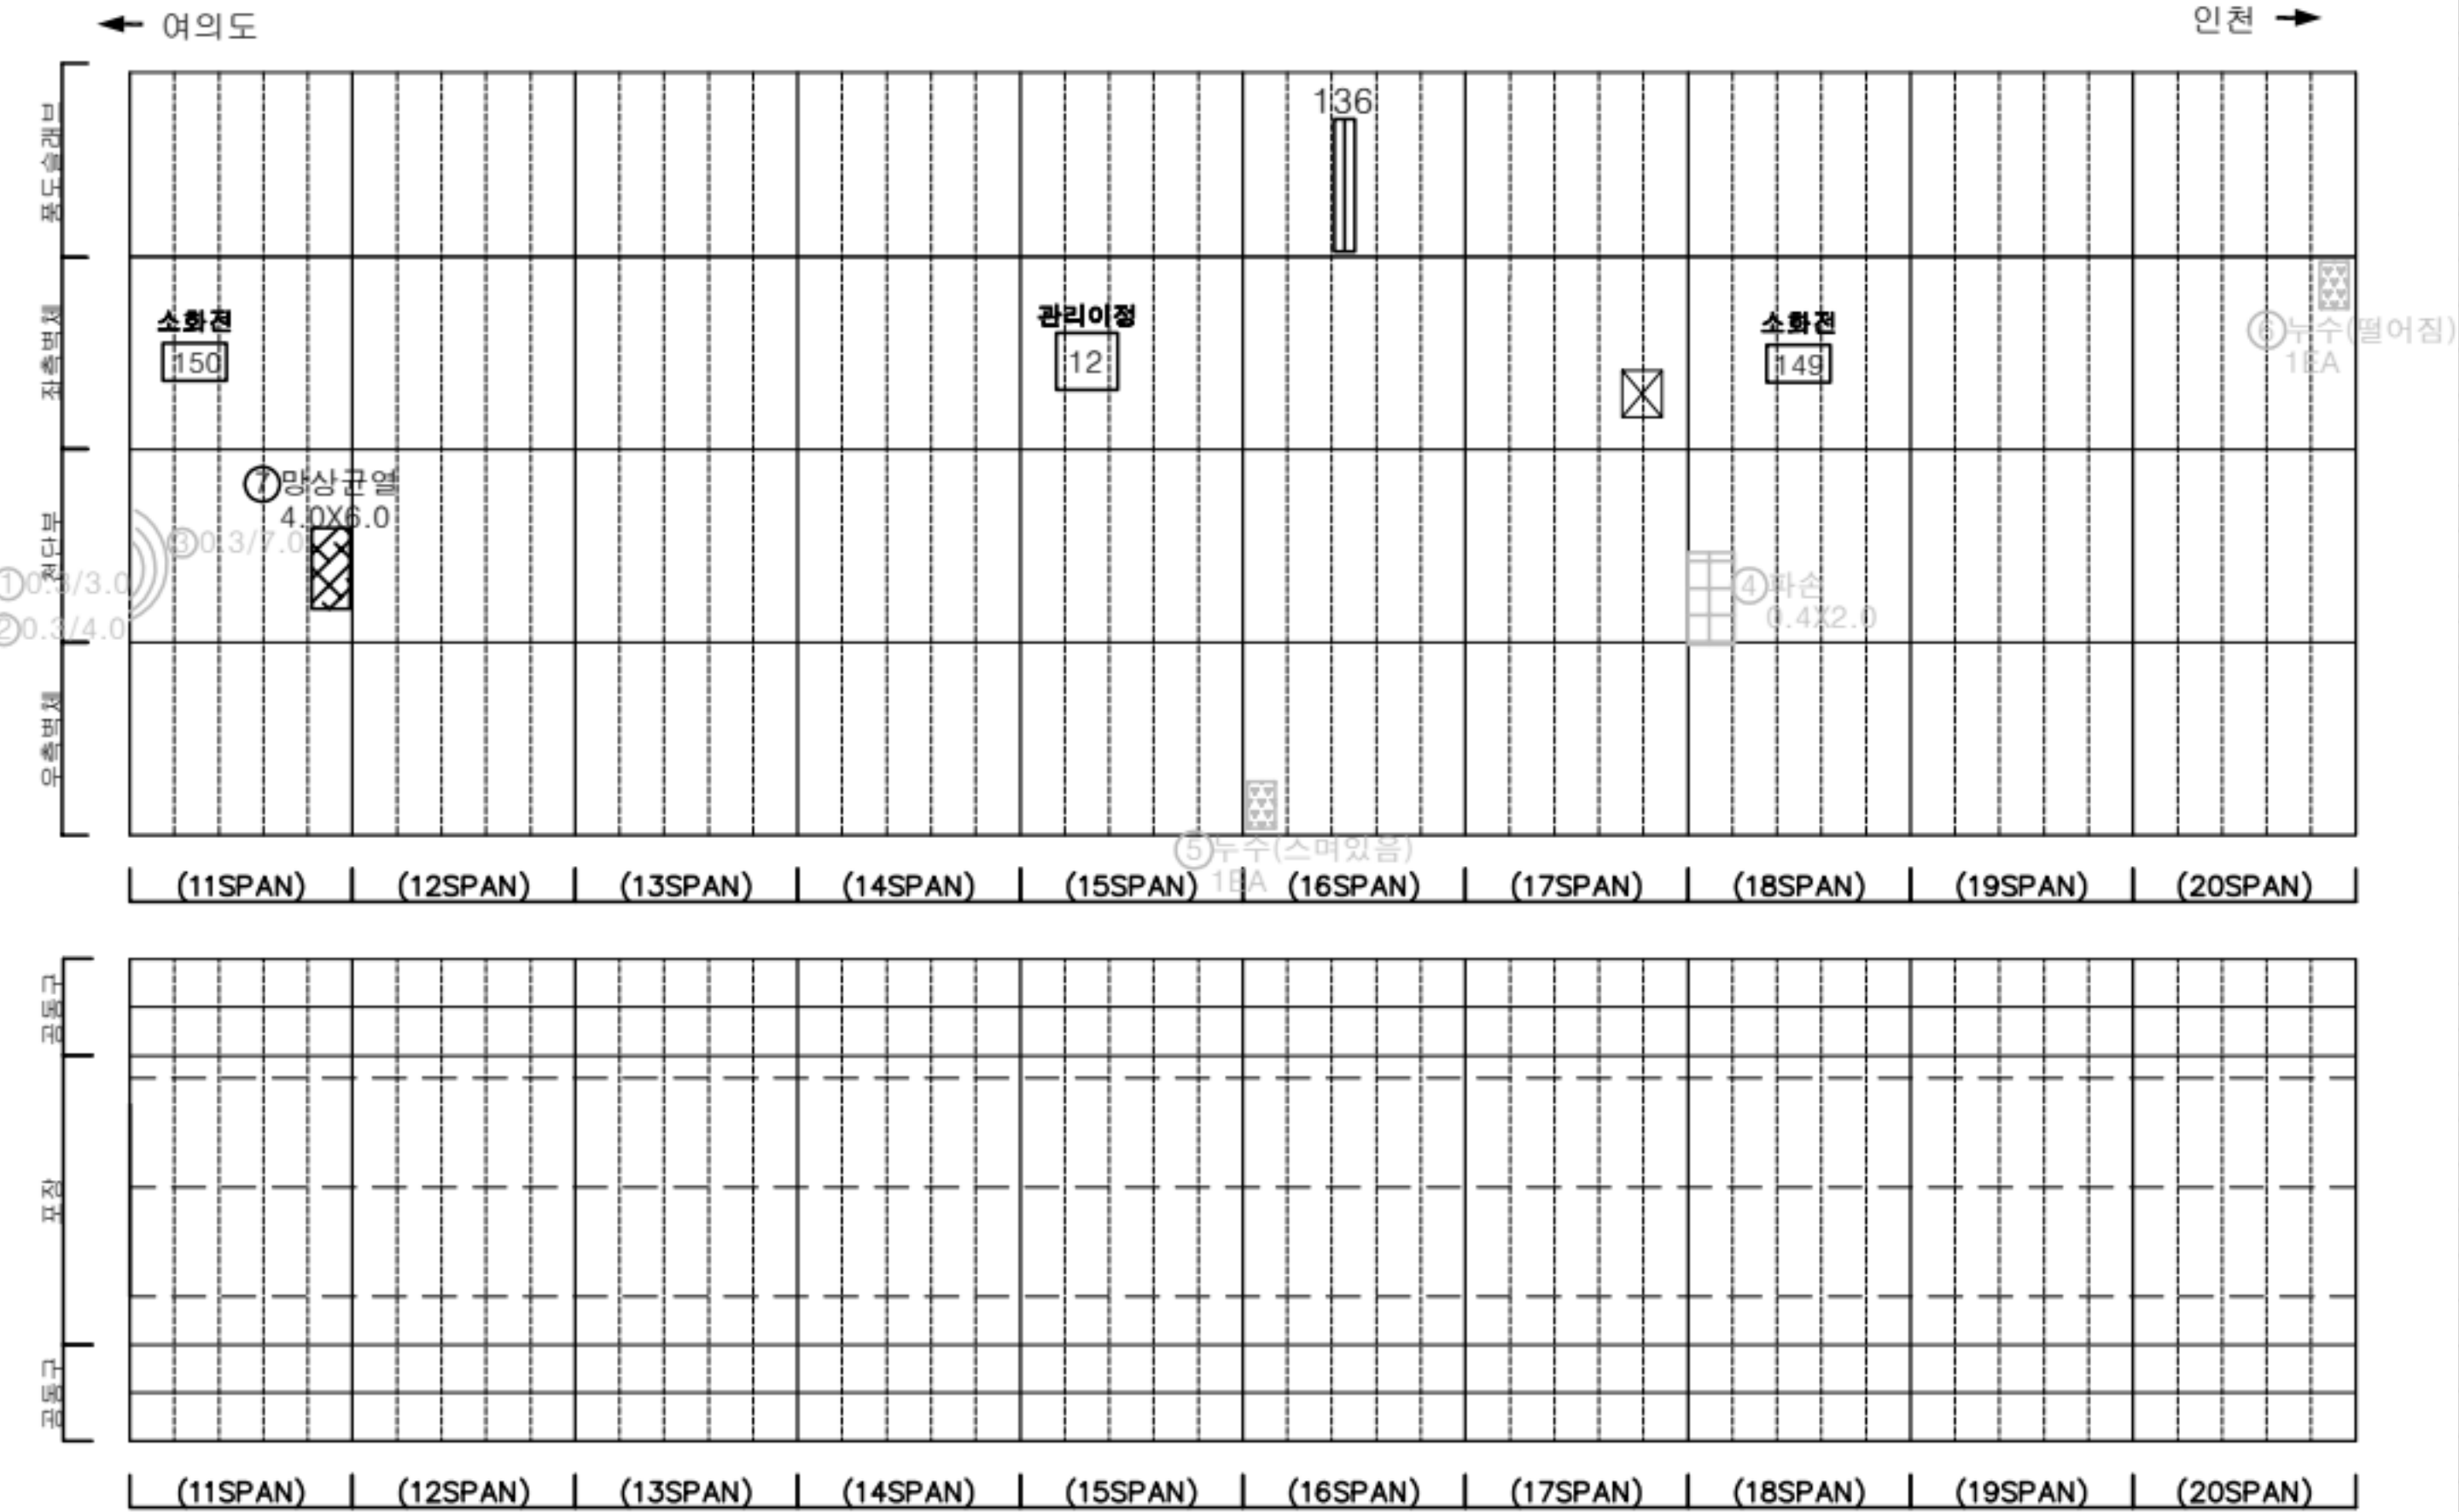
| 번호 | 발생년도 | 부재 | 위치 | 손상내용 | 손상현황 | | | | | | 비고 |
|---|---|---|---|---|---|---|---|---|---|---|---|
| 1 | 22상 | 천단부 | S 011 | 균열(폭0.3mm이상) | 0.3 | 3.0 | - | m | 1 | 3.00 | 23'상 보수 |
| 2 | 22상 | 천단부 | S 011 | 균열(폭0.3mm이상) | 0.3 | 4.0 | - | m | 1 | 4.00 | 23'상 보수 |
| 3 | 22상 | 천단부 | S 011 | 균열(폭0.3mm이상) | 0.3 | 7.0 | - | m | 1 | 7.00 | 23'상 보수 |
| 5 | 22상 | 측벽부 | S 016 | 누수(스며임음) | - | - | - | EA | 1 | 1.00 | 23'상 보수 |
| 6 | 22상 | 측벽부 | S 020 | 누수(떨어짐) | - | - | - | EA | 1 | 1.00 | 25'상 보수 |
| 7 | 25상 | 천단부 | S 011 | 망상균열 | - | 4.0 | 6.0 | m <sup>2</sup> | 1 | 24.00 | |

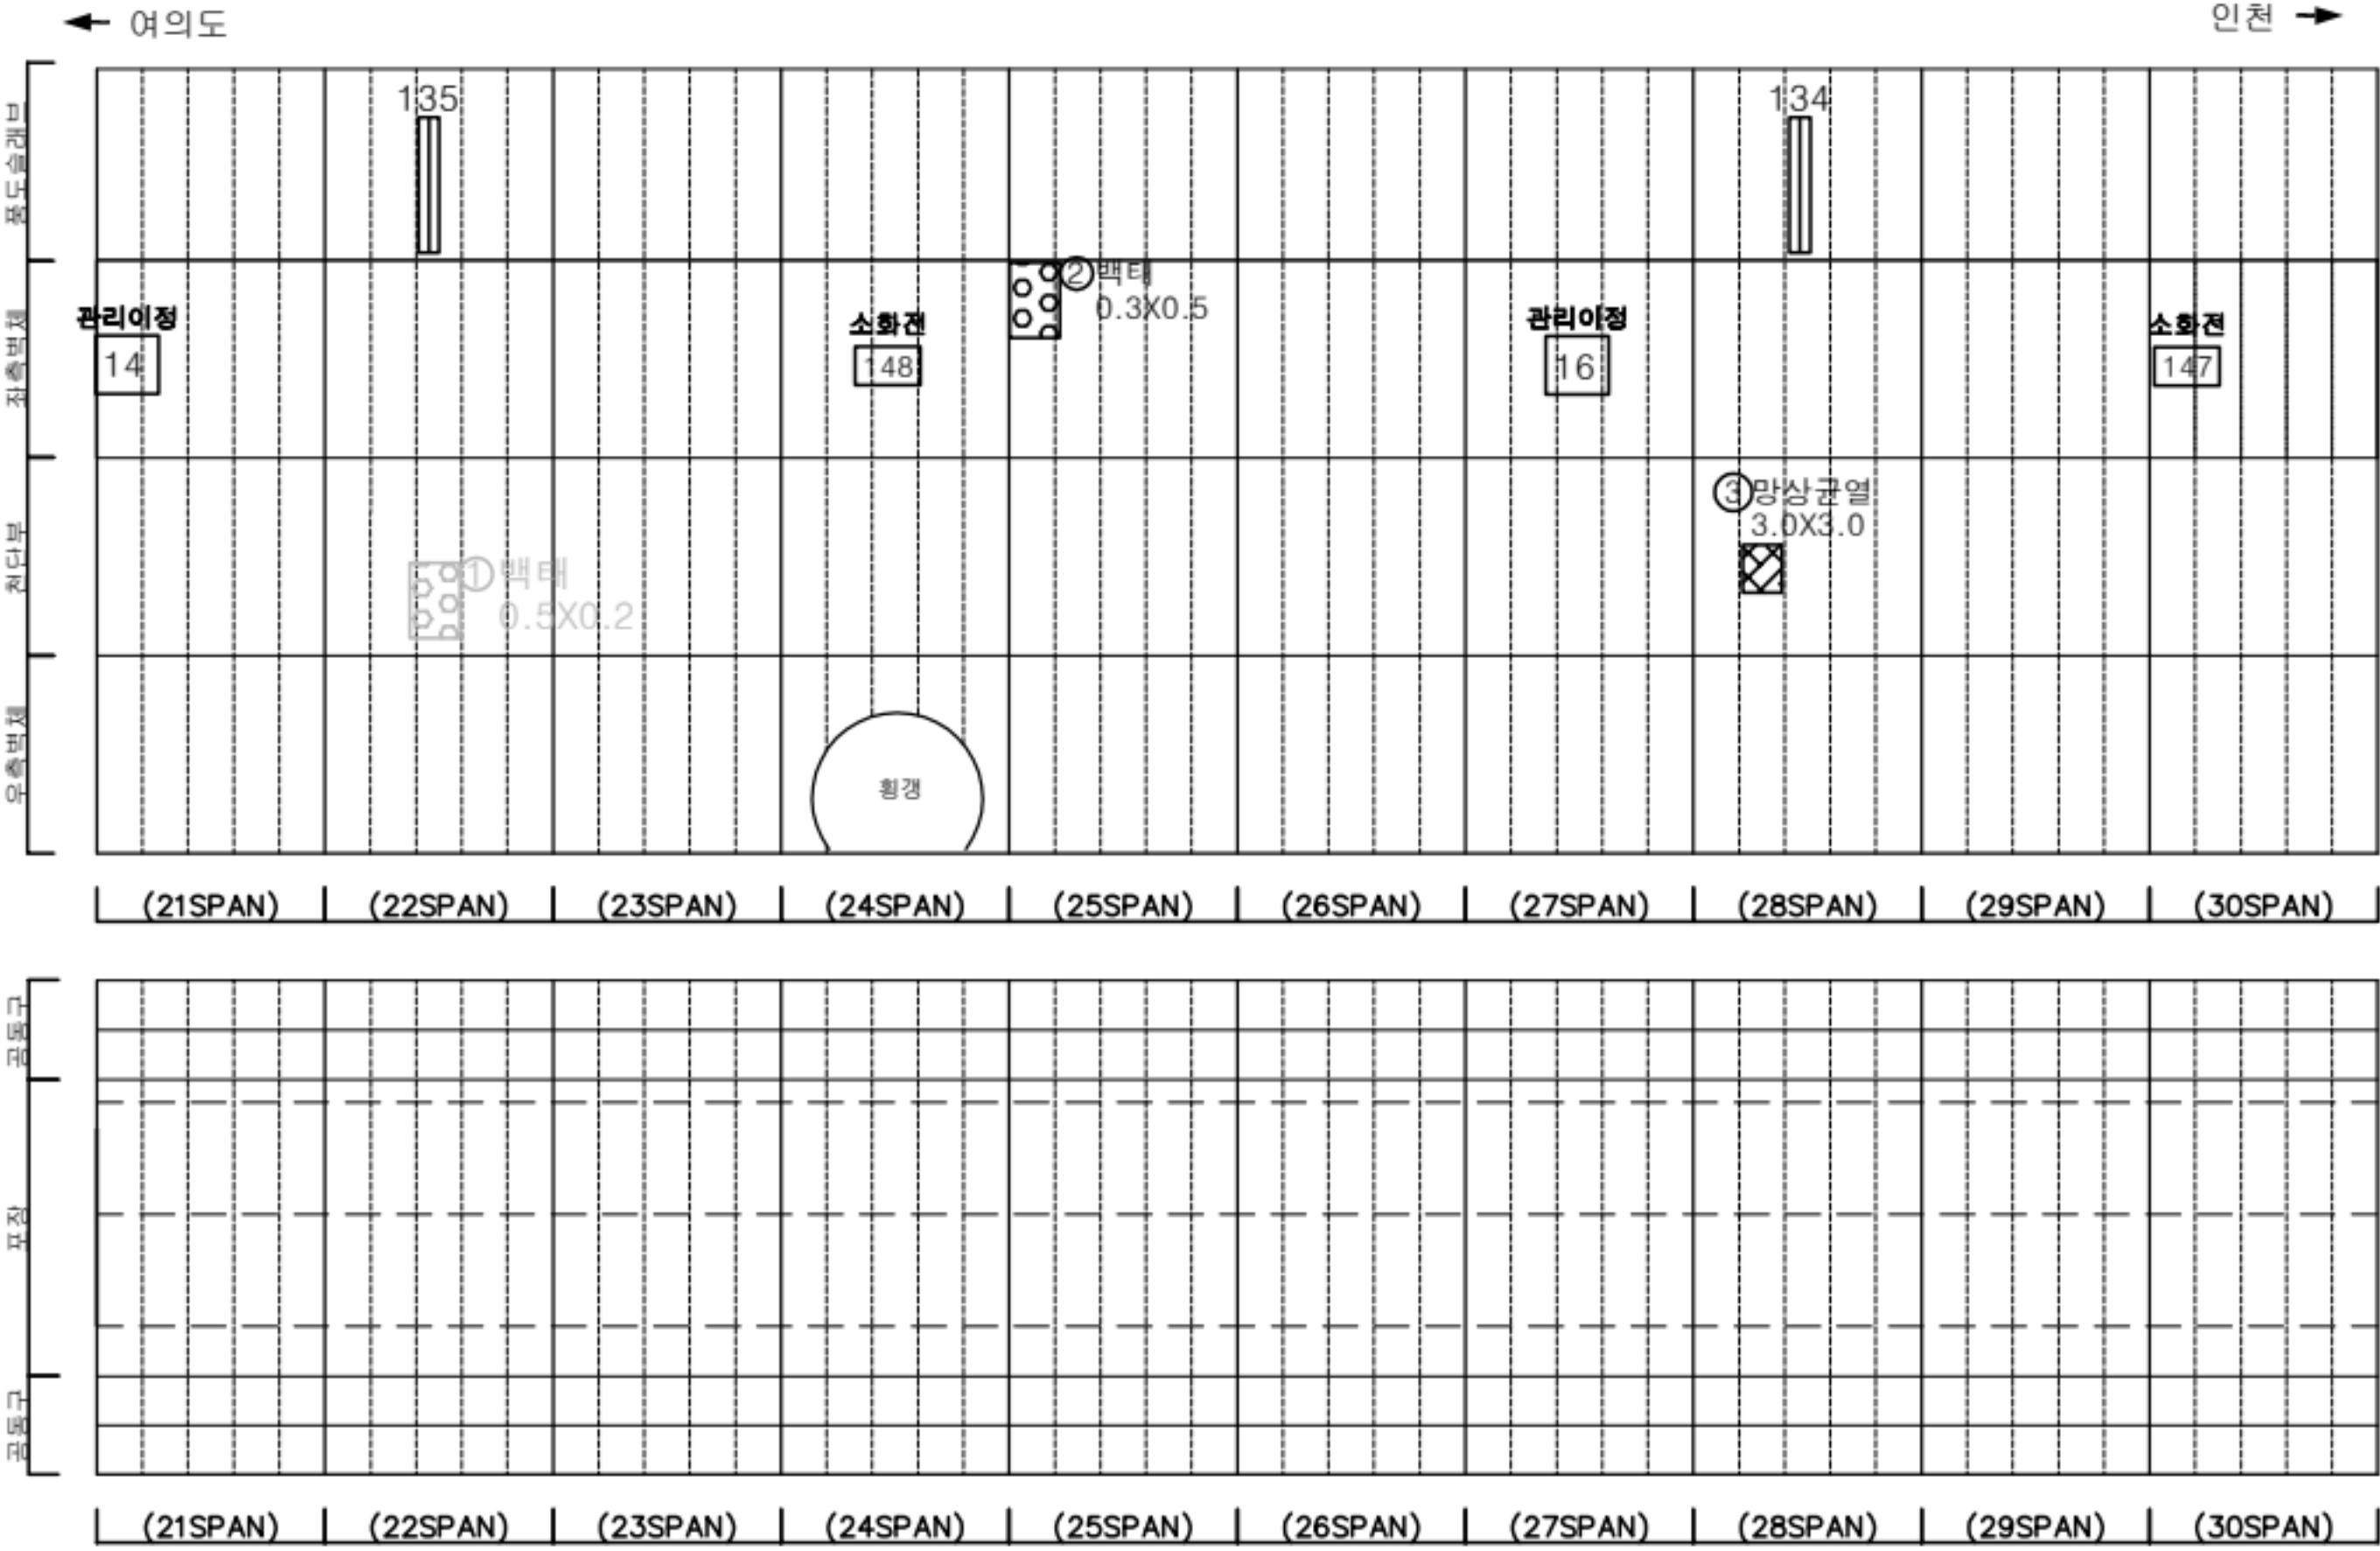
| 번호 | 발생<br>년도 | 부재 | 위치 | 손상내용 | 손상현황 | | | | | | 비고 |
|---|---|---|---|---|---|---|---|---|---|---|---|
| 3 | 25상 | 천단부 | S 028 | 망상균열 | - | 3.0 | 3.0 | m <sup>2</sup> | 1 | 9.00 | |
