신월여의지하도로 안전점검(정기,정밀)용역  
(정밀안전점검)

## 외관조사망도

신월여의지하도로(인천방향)

(주)명성엔지니어링

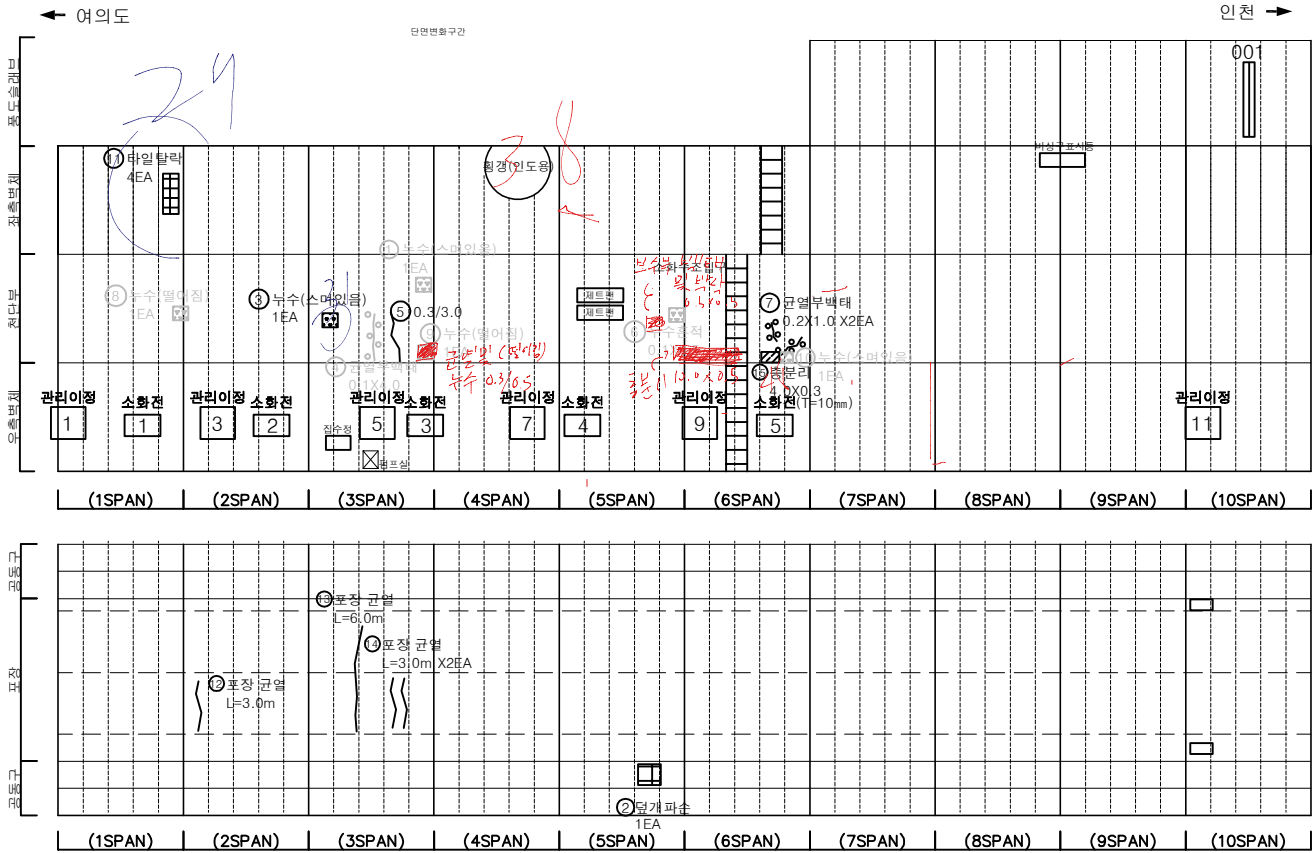
| | 누수, 습윤부 | 누수, 습윤부 | 누수, 습윤부 | 도 면 명 | 신월여의지하도로-인천방향 NATM 1~10구간 |

| 번호 | 발생<br>년도 | 부재 | 위치 | 손상내용 | 손상현황 | | | | | | 비 고 |
|---|---|---|---|---|---|---|---|---|---|---|---|
| 1 | 22상 | 전단부 | S 003 | 누수(스며들음) | - | - | - | EA | 1 | 1.00 | 25'하 보수 |
| 2 | 22상 | 공동구 | S 005 | 공동구 덮개파손 | - | - | - | EA | 1 | 1.00 | |
| 3 | 23하 | 전단부 | S 003 | 누수(스며들음) | - | - | - | EA | 1 | 1.00 | |
| 4 | 23하 | 전단부 | S 003 | 균열부백대 | - | 0.1 | 4.0 | m <sup>2</sup> | 1 | 0.40 | 24'하 보수 |
| 5 | 23하 | 전단부 | S 003 | 균열(폭0.3mm이상) | 0.3 | 3.0 | - | m | 1 | 3.00 | |
| 6 | 23하 | 전단부 | S 005 | 누수흔적 | - | 0.1 | 0.5 | m <sup>2</sup> | 1 | 0.05 | 25'하 보수 |
| 7 | 23하 | 전단부 | S 006 | 균열부백대 | - | 0.2 | 1.0 | m <sup>2</sup> | 2 | 0.40 | |
| 8 | 24상 | 전단부 | S 001 | 누수(발어짐) | - | - | - | EA | 1 | 1.00 | 25'하 보수 |
| 9 | 24상 | 전단부 | S 003 | 누수(발어짐) | - | - | - | EA | 1 | 1.00 | 24'하 보수 |
| 10 | 24상 | 전단부 | S 006 | 누수(스며들음) | - | - | - | EA | 1 | 1.00 | 25'하 보수 |
| 11 | 24하 | 측벽부 | S 001 | 타일탈락 | - | - | - | EA | 4 | 4.00 | |
| 12 | 25상 | 포장부 | S 002 | 포장 균열 | - | 3.0 | - | m | 1 | 3.00 | |
| 13 | 25상 | 포장부 | S 003 | 포장 균열 | - | 6.0 | - | m | 1 | 6.00 | |
| 14 | 25하 | 포장부 | S 003 | 포장 균열 | - | 3.0 | - | m | 2 | 6.00 | |
| 15 | 25하 | 전단부 | S 006 | 충분리 | - | 0.1 | 0.5 | m <sup>2</sup> | 1 | 0.05 | |

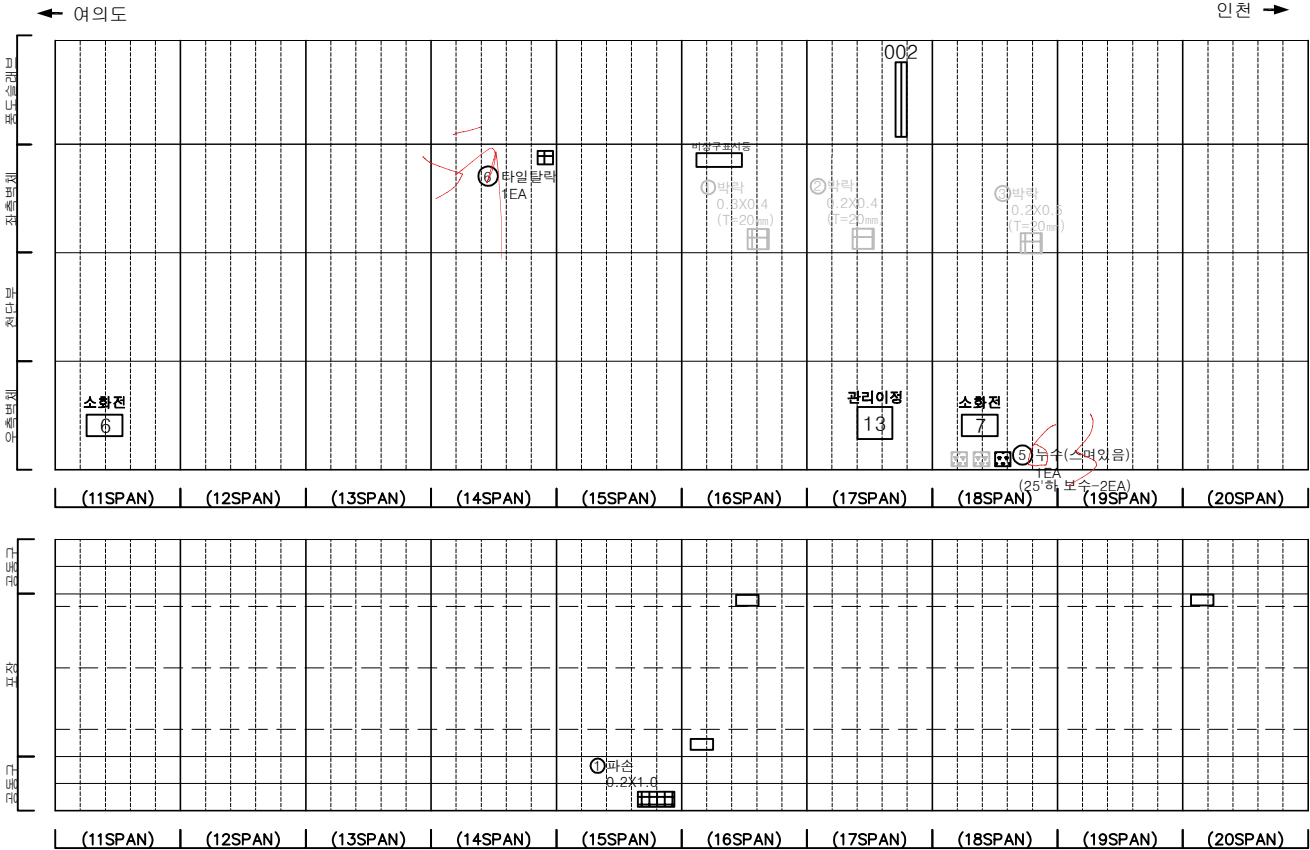
| 번호 | 발생년도 | 부재 | 위치 | 손상내용 | 손상현황 | | | | | | 비고 |
|---|---|---|---|---|---|---|---|---|---|---|---|
| 5 | 23하 | 측벽부 | S 018 | 누수(스며들음) | - | - | - | EA | 1 | 1.00 | 25하 보수-2EA |

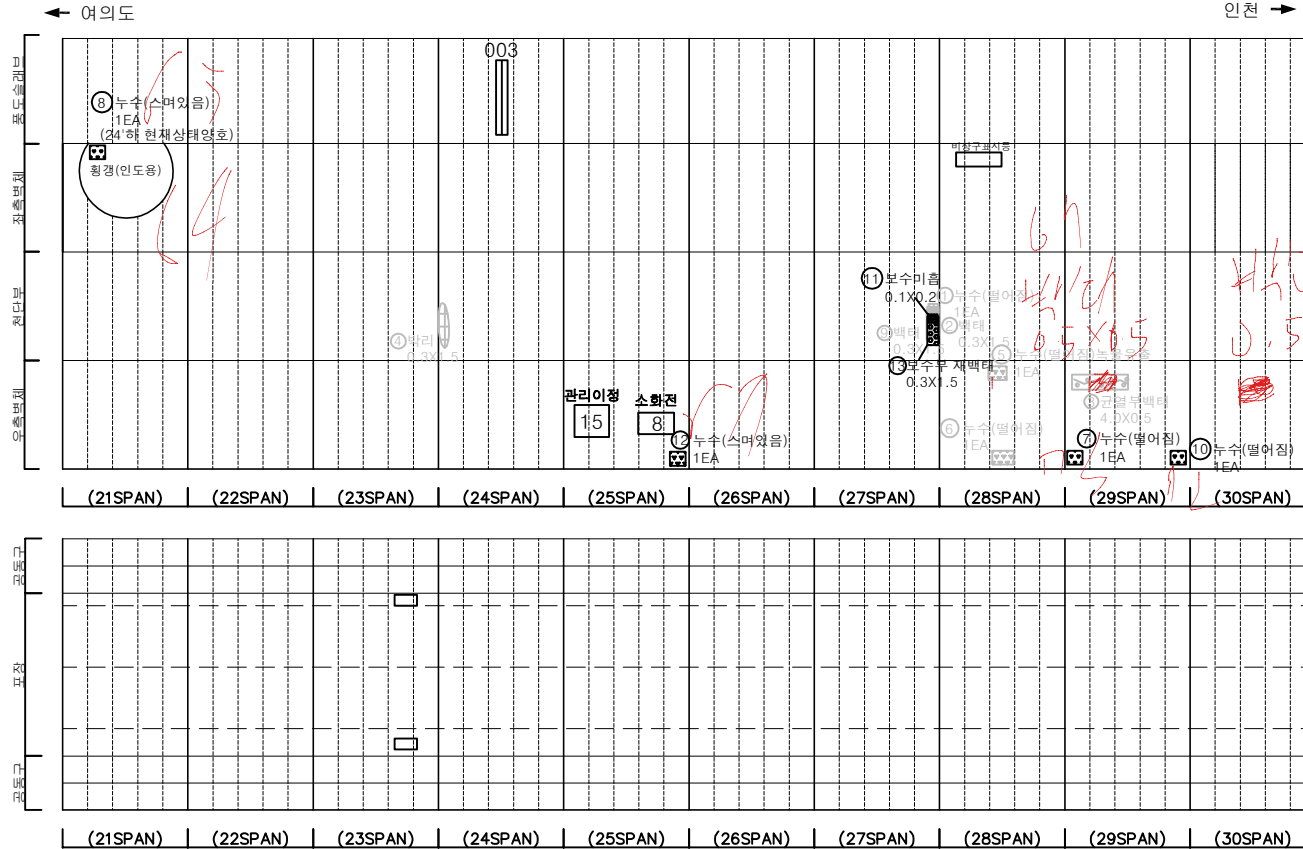
| 번호 | 발생<br>년도 | 부재 | 위치 | 손상내용 | 손상현황 | | | | | | 비고 |
|---|---|---|---|---|---|---|---|---|---|---|---|
| 1 | 22상 | 천단부 | S 027 | 누수(떨어짐) | - | - | - | EA | 1 | 1.00 | 25상 보수 |
| 3 | 23상 | 측벽부 | S 029 | 균열부벽태 | - | 4.0 | 0.5 | m | 1 | 2.00 | 25상 보수 |
| 5 | 23하 | 천단부 | S 028 | 누수(떨어짐) | - | - | - | EA | 1 | 1.00 | 25상 보수 |
| 6 | 23하 | 천단부 | S 028 | 누수(떨어짐) | - | - | - | EA | 1 | 1.00 | 25상 보수 |
| 7 | 23하 | 천단부 | S 029 | 누수(떨어짐) | - | - | - | EA | 1 | 1.00 | |
| 8 | 24상 | 피난연락통 | S 021 | 누수(스며있음) | - | - | - | EA | 1 | 1.00 | |
| 10 | 24상 | 측벽부 | S 029 | 누수(떨어짐) | - | - | - | EA | 1 | 1.00 | |
| 12 | 25상 | 천단부 | S 025 | 누수(스며있음) | - | - | - | EA | 1 | 1.00 | |

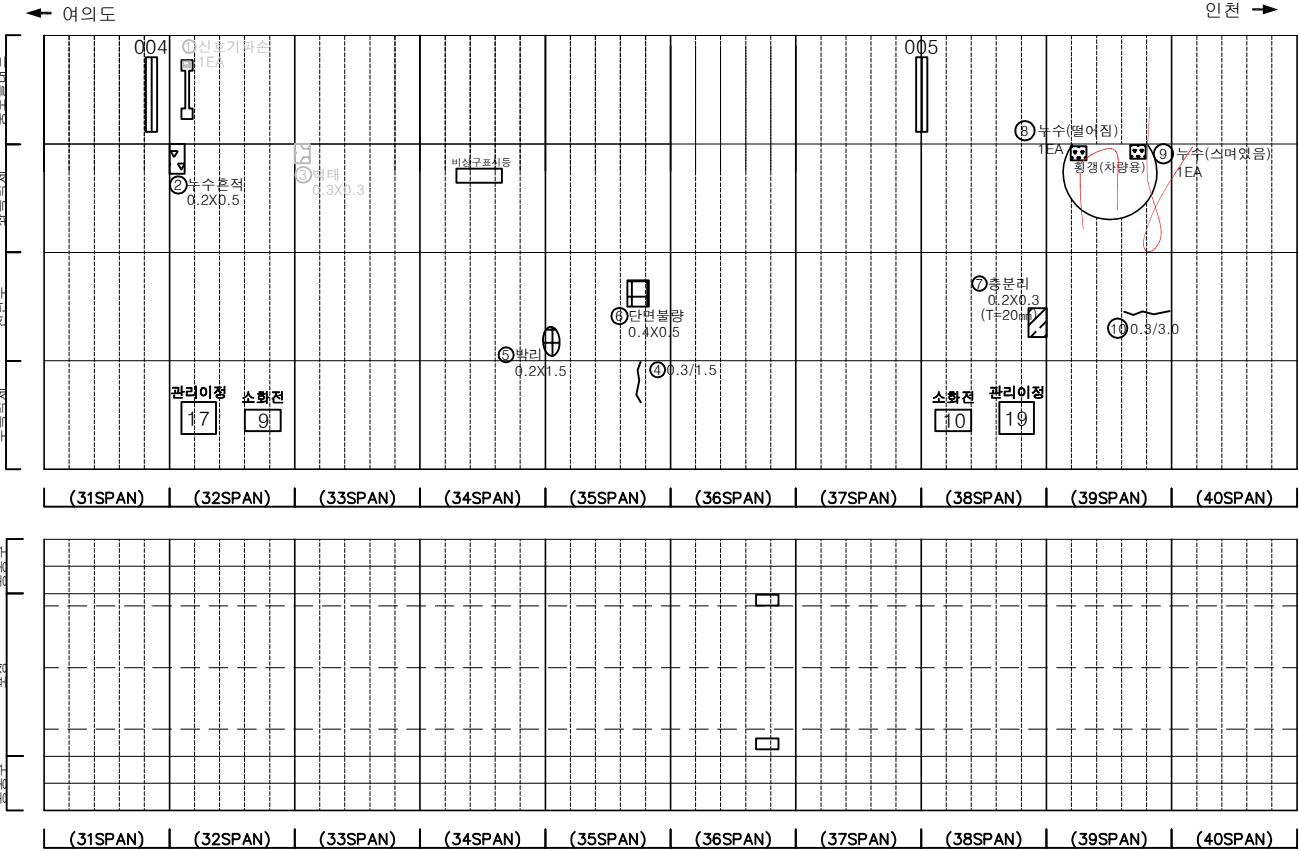
| 번호 | 발생년도 | 부재 | 위치 | 손상내용 | 손상현황 | | | | | | 비고 |
|---|---|---|---|---|---|---|---|---|---|---|---|
| 2 | 23상 | 측벽부 | S 032 | 누수흔적 | - | 0.2 | 0.5 | m <sup>2</sup> | 1 | 0.10 | |
| 4 | 23상 | 측벽부 | S 035 | 균열(폭0.3mm이상) | 0.3 | 1.5 | - | m | 1 | 1.50 | |
| 8 | 24상 | 피난연락경 | S 037 | 누수(떨어짐) | - | - | - | EA | 1 | 1.00 | |
| 9 | 24상 | 피난연락경 | S 037 | 누수(스며있음) | - | - | - | EA | 1 | 1.00 | |
| 10 | 25상 | 천단부 | S 039 | 균열(폭0.3mm이상) | 0.3 | 3.0 | - | m | 1 | 3.00 | |

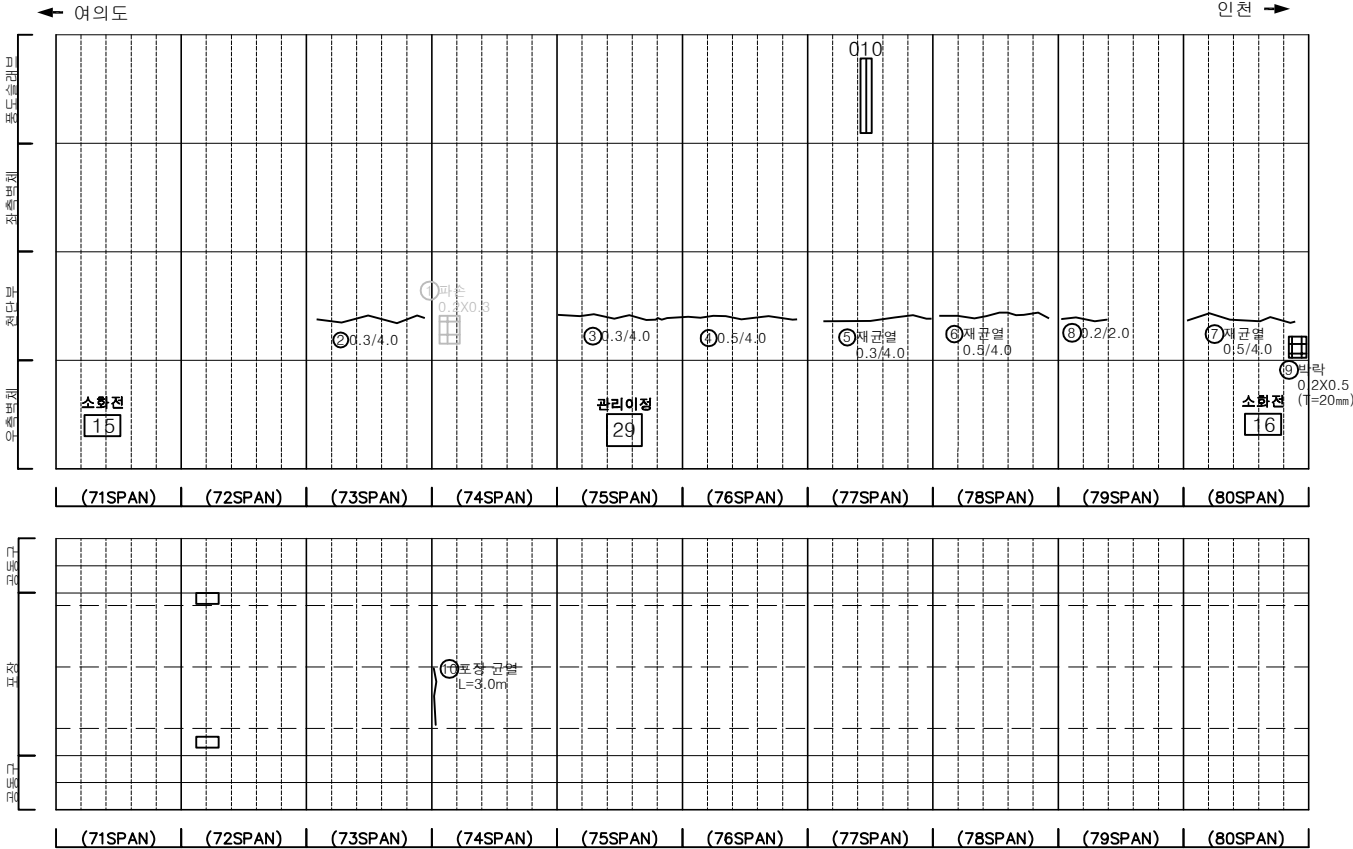
| | 누수, 습윤부 | | 백태 | | 퇴적물 | 도면명 | 신월여의지하도로-인천방향 NATM 61~70구간 |

| 번호 | 발생년도 | 부재 | 위치 | 손상내용 | 손상현황 | | | | | | 비고 |
|---|---|---|---|---|---|---|---|---|---|---|---|
| 2 | 24상 | 천단부 | S 073 | 균열(폭0.3mm이상) | 0.3 | 4.0 | - | m | 1 | 4.00 | |
| 3 | 24상 | 천단부 | S 075 | 균열(폭0.3mm이상) | 0.3 | 4.0 | - | m | 1 | 4.00 | |
| 4 | 24상 | 천단부 | S 076 | 균열(폭0.3mm이상) | 0.5 | 4.0 | - | m | 1 | 4.00 | |
| 5 | 24상 | 천단부 | S 077 | 재균열(폭0.3mm이상) | 0.3 | 4.0 | - | m | 1 | 4.00 | |
| 6 | 24상 | 천단부 | S 078 | 재균열(폭0.3mm이상) | 0.5 | 4.0 | - | m | 1 | 4.00 | |
| 7 | 24상 | 천단부 | S 080 | 재균열(폭0.3mm이상) | 0.5 | 4.0 | - | m | 1 | 4.00 | |
| 8 | 25상 | 천단부 | S 079 | 균열(폭0.3mm미만) | 0.2 | 2.0 | - | m | 1 | 2.00 | |
| 10 | 25하 | 포장부 | S 074 | 포장 균열 | - | 3.0 | - | m | 1 | 3.00 | |

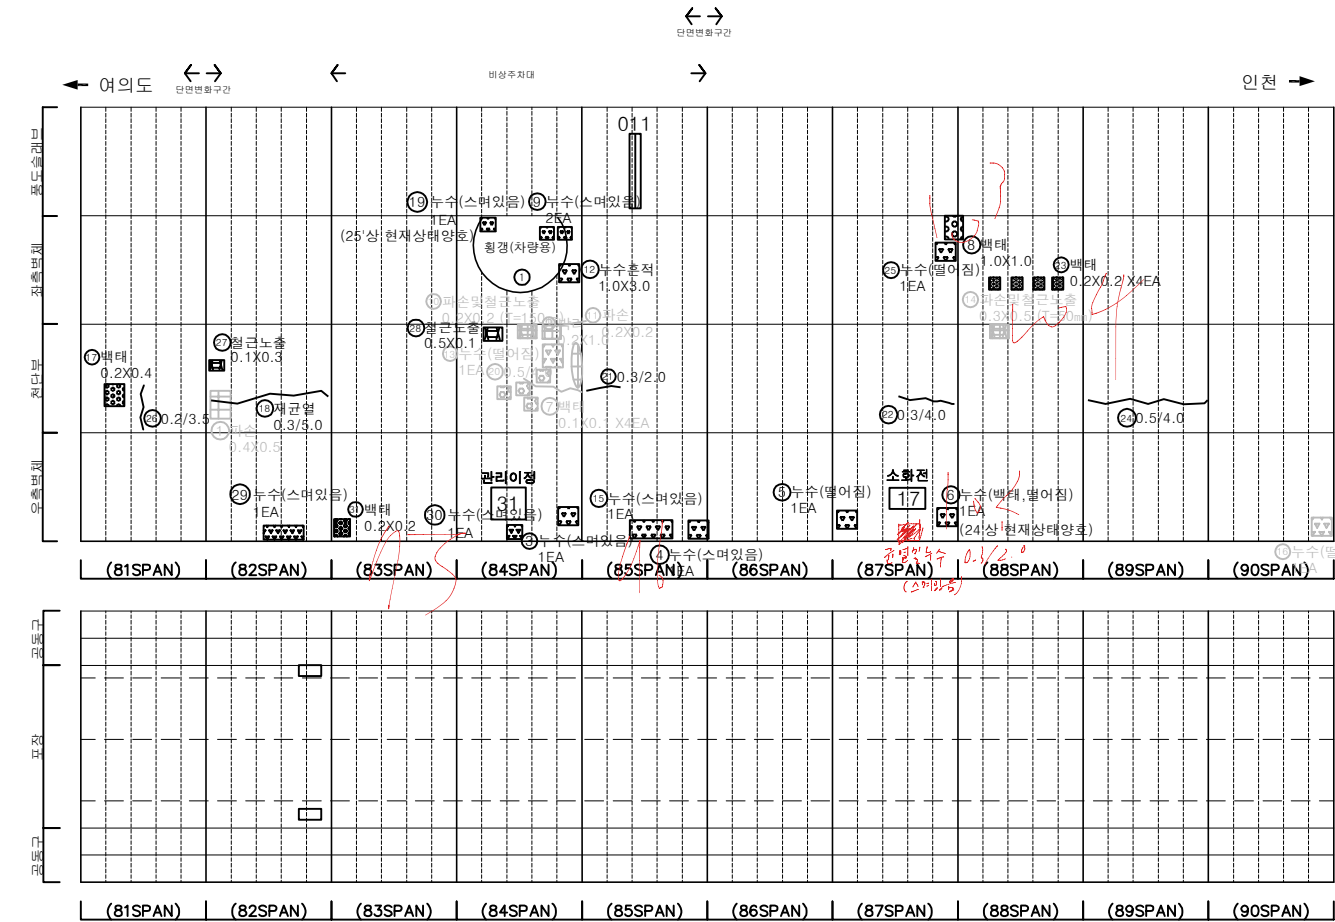
| 누수, 습윤부 | 벽면 | 퇴적물 | 도면명 | 신월여의지하도로-인천방향 NATM 71~80구간 |

| 번호 | 발생<br>년도 | 부재 | 위치 | 손상내용 | 손상현황 | | | | | | 비 고 |
|---|---|---|---|---|---|---|---|---|---|---|---|
| 3 | 22하 | 측벽부 | S 084 | 누수(스며있음) | - | - | - | EA | 1 | 1.00 | |
| 4 | 22하 | 측벽부 | S 085 | 누수(스며있음) | - | - | - | EA | 1 | 1.00 | |
| 5 | 22하 | 측벽부 | S 087 | 누수(떨어짐) | - | - | - | EA | 1 | 1.00 | |
| 6 | 22하 | 측벽부 | S 087 | 누수(벽대, 떨어짐) | - | - | - | EA | 1 | 1.00 | |
| 9 | 23하 | 측벽부 | S 084 | 누수(스며있음) | - | - | - | EA | 2 | 2.00 | |
| 12 | 23하 | 측벽부 | S 084 | 누수흔적 | - | 1.0 | 3.0 | m | 1 | 3.00 | |
| 13 | 23하 | 전단부 | S 084 | 누수(떨어짐) | - | - | - | EA | 1 | 1.00 | 25상 보수 |
| 15 | 23하 | 측벽부 | S 085 | 누수(스며있음) | - | - | - | EA | 1 | 1.00 | |
| 16 | 23하 | 측벽부 | S 090 | 누수(떨어짐) | - | - | - | EA | 1 | 1.00 | 25상 보수 |
| 18 | 24상 | 전단부 | S 082 | 재균열(폭0.3mm이상) | 0.3 | 5.0 | - | m | 1 | 5.00 | |
| 19 | 24상 | 피난연락처 | S 084 | 누수(스며있음) | - | - | - | EA | 1 | 1.00 | |
| 20 | 24상 | 전단부 | S 084 | 균열(폭0.3mm이상) | 0.5 | 4.0 | - | m | 1 | 4.00 | 25상 보수 |
| 21 | 24상 | 전단부 | S 085 | 균열(폭0.3mm이상) | 0.3 | 2.0 | - | m | 1 | 2.00 | |
| 22 | 24상 | 전단부 | S 087 | 균열(폭0.3mm이상) | 0.3 | 4.0 | - | m | 1 | 4.00 | |
| 24 | 24상 | 전단부 | S 089 | 균열(폭0.3mm이상) | 0.5 | 4.0 | - | m | 1 | 4.00 | |
| 25 | 24하 | 측벽부 | S 087 | 누수(떨어짐) | - | - | - | EA | 1 | 1.00 | |
| 26 | 25상 | 전단부 | S 081 | 균열(폭0.3mm미만) | 0.2 | 3.5 | - | m | 1 | 3.50 | |
| 29 | 25상 | 측벽부 | S 082 | 누수(스며있음) | - | - | - | EA | 1 | 1.00 | |
| 30 | 25상 | 측벽부 | S 084 | 누수(스며있음) | - | - | - | EA | 1 | 1.00 | |

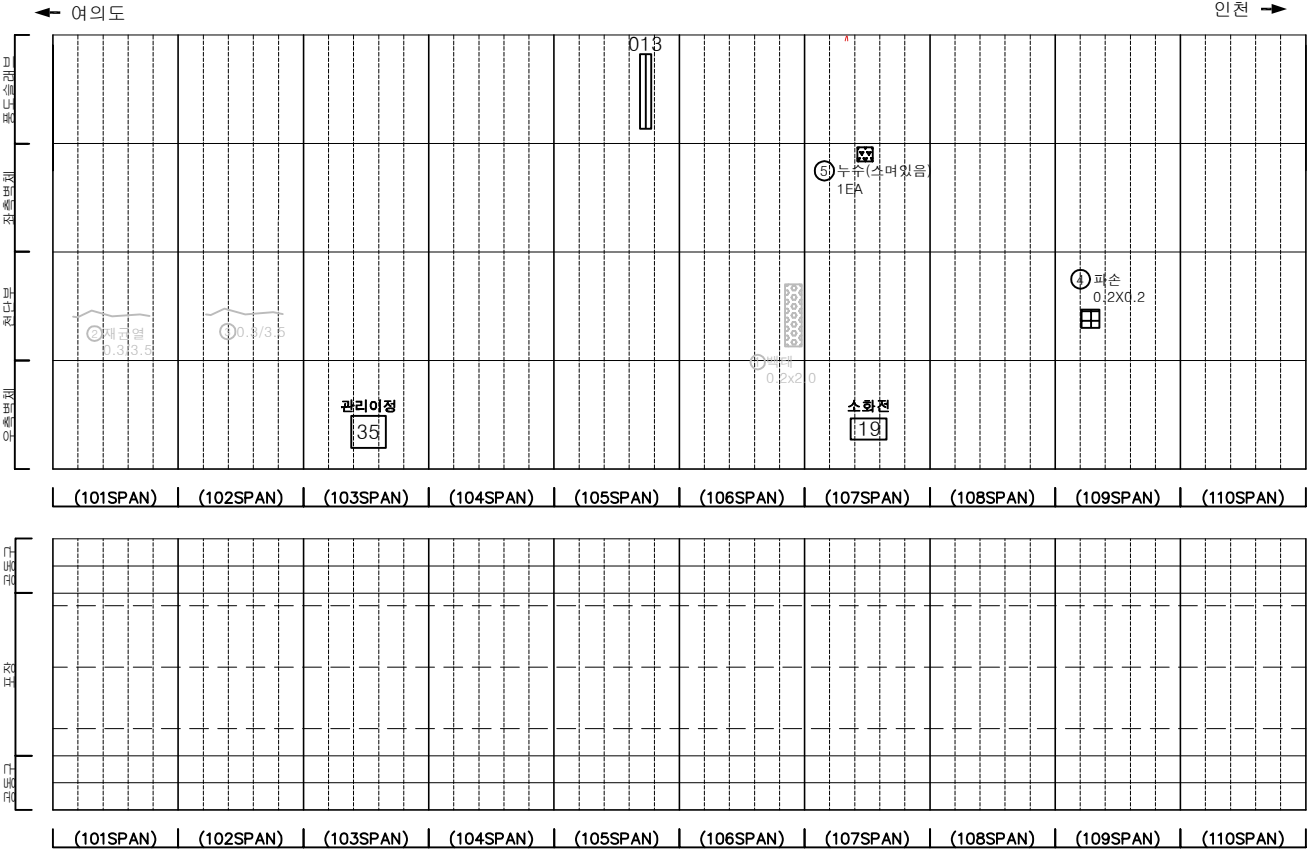
| 번호 | 발생<br>년도 | 부재 | 위치 | 손상내용 | 손상현황 | | | | | | 비 고 |
|---|---|---|---|---|---|---|---|---|---|---|---|
| 3 | 23상 | 천단부 | S 102 | 균열(폭0.3mm이상) | 0.3 | 3.5 | - | m | 1 | 3.50 | 정상 보수 |
| 5 | 25상 | 천단부 | S 107 | 누수(스며있음) | - | - | - | EA | 1 | 1.00 | |

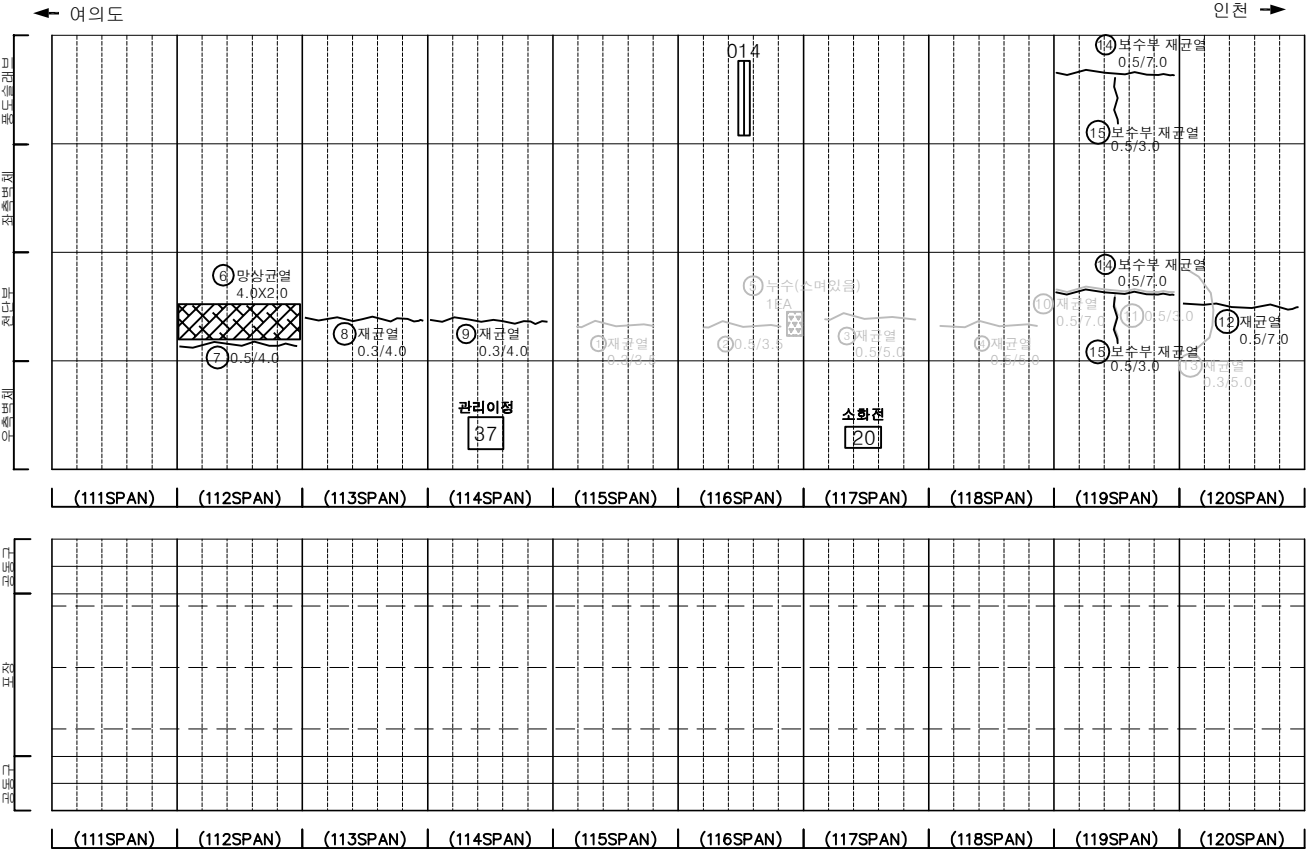
| 번호 | 발생년도 | 부재 | 위치 | 손상내용 | 손상현황 | | | | | | 비고 |
|---|---|---|---|---|---|---|---|---|---|---|---|
| 1 | 23상 | 천단부 | S 115 | 재균열(폭0.3mm이상) | 0.3 | 3.5 | - | m | 1 | 3.50 | 정/상 보수 |
| 2 | 23상 | 천단부 | S 116 | 균열(폭0.3mm이상) | 0.5 | 3.5 | - | m | 1 | 3.50 | 정/상 보수 |
| 3 | 23상 | 천단부 | S 117 | 재균열(폭0.3mm이상) | 0.5 | 5.0 | - | m | 1 | 5.00 | 정/상 보수 |
| 4 | 23상 | 천단부 | S 118 | 재균열(폭0.3mm이상) | 0.5 | 5.0 | - | m | 1 | 5.00 | 정/상 보수 |
| 6 | 24상 | 천단부 | S 112 | 망상균열 | - | 4.0 | 2.0 | m <sup>2</sup> | 1 | 8.00 | |
| 7 | 24상 | 천단부 | S 112 | 균열(폭0.3mm이상) | 0.5 | 4.0 | - | m | 1 | 4.00 | |
| 8 | 24상 | 천단부 | S 113 | 재균열(폭0.3mm이상) | 0.3 | 4.0 | - | m | 1 | 4.00 | |
| 9 | 24상 | 천단부 | S 114 | 재균열(폭0.3mm이상) | 0.3 | 4.0 | - | m | 1 | 4.00 | |
| 10 | 24상 | 천단부 | S 119 | 재균열(폭0.3mm이상) | 0.5 | 7.0 | - | m | 1 | 7.00 | 정/상 보수 |
| 11 | 24상 | 천단부 | S 119 | 균열(폭0.3mm이상) | 0.5 | 3.0 | - | m | 1 | 3.00 | 정/상 보수 |
| 12 | 24상 | 천단부 | S 120 | 재균열(폭0.3mm이상) | 0.5 | 7.0 | - | m | 1 | 7.00 | |
| 13 | 25상 | 천단부 | S 120 | 재균열(폭0.3mm이상) | 0.3 | 5.0 | - | m | 1 | 5.00 | 정/상 보수 |
| 14 | 25하 | 천단부 | S 119 | 보수부 재균열(폭0.3mm이상) | 0.5 | 7.0 | - | m | 1 | 7.00 | |
| 15 | 25하 | 천단부 | S 119 | 보수부 재균열(폭0.3mm이상) | 0.5 | 3.0 | - | m | 1 | 3.00 | |

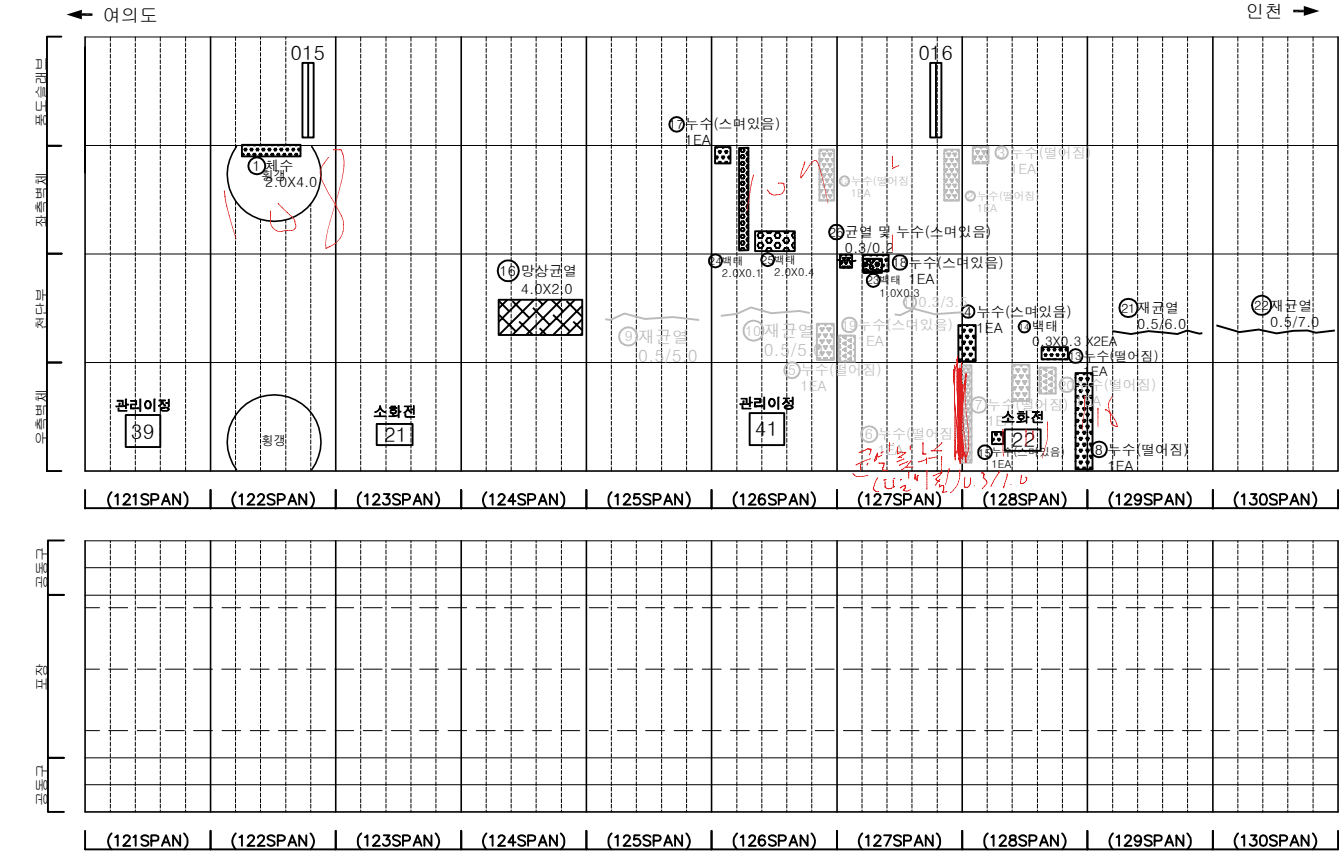
| 번호 | 발생<br>년도 | 부재 | 위치 | 손상내용 | 손상현황 | | | | | | 비 고 |
|---|---|---|---|---|---|---|---|---|---|---|---|
| 2 | 22상 | 측벽부 | S 127 | 누수(떨어짐) | - | - | - | EA | 1 | 1.00 | 관·하 보수 |
| 3 | 22상 | 측벽부 | S 128 | 누수(떨어짐) | - | - | - | EA | 1 | 1.00 | 관·하 보수 |
| 4 | 22상 | 천단부 | S 128 | 누수(스며있음) | - | - | - | EA | 1 | 1.00 | 손상변경 |
| 5 | 22상 | 천단부 | S 126 | 누수(떨어짐) | - | - | - | EA | 1 | 1.00 | 관·하 보수 |
| 6 | 22상 | 측벽부 | S 128 | 누수(떨어짐) | - | - | - | EA | 1 | 1.00 | 관·하 보수 |
| 7 | 22상 | 측벽부 | S 128 | 누수(떨어짐) | - | - | - | EA | 1 | 1.00 | 관·하 보수 |
| 8 | 22상 | 측벽부 | S 128 | 누수(떨어짐) | - | - | - | EA | 1 | 1.00 | |
| 9 | 23상 | 천단부 | S 125 | 재균열(폭0.3mm이상) | 0.5 | 5.0 | - | m | 1 | 5.00 | 관·하 보수 |
| 10 | 23상 | 천단부 | S 126 | 재균열(폭0.3mm이상) | 0.5 | 5.0 | - | m | 1 | 5.00 | 관·하 보수 |
| 11 | 23상 | 천단부 | S 127 | 균열(폭0.3mm이상) | 0.3 | 3.5 | - | m | 1 | 3.50 | 관·하 보수 |
| 12 | 23하 | 측벽부 | S 126 | 누수(떨어짐) | - | - | - | EA | 1 | 1.00 | 관·하 보수 |
| 13 | 23하 | 천단부 | S 128 | 누수(떨어짐) | - | - | - | EA | 1 | 1.00 | |
| 15 | 23하 | 측벽부 | S 128 | 누수(스며있음) | - | - | - | EA | 1 | 1.00 | |
| 16 | 24상 | 천단부 | S 124 | 망상균열 | - | 4.0 | 2.0 | m <sup>2</sup> | 1 | 8.00 | |
| 17 | 24상 | 측벽부 | S 126 | 누수(스며있음) | - | - | - | EA | 1 | 1.00 | |
| 18 | 24상 | 천단부 | S 127 | 누수(스며있음) | - | - | - | EA | 1 | 1.00 | |
| 19 | 24상 | 천단부 | S 127 | 누수(스며있음) | - | - | - | EA | 1 | 1.00 | 관·하 보수 |
| 20 | 24상 | 천단부 | S 128 | 누수(떨어짐) | - | - | - | EA | 1 | 1.00 | 관·하 보수 |
| 21 | 24상 | 천단부 | S 129 | 재균열(폭0.3mm이상) | 0.5 | 6.0 | - | m | 1 | 6.00 | |
| 22 | 24상 | 천단부 | S 130 | 재균열(폭0.3mm이상) | 0.5 | 7.0 | - | m | 1 | 7.00 | |
| 26 | 25하 | 천단부 | S 127 | 균열 및 누수(스며있음) | 0.3 | 0.2 | - | m | 1 | 0.20 | |

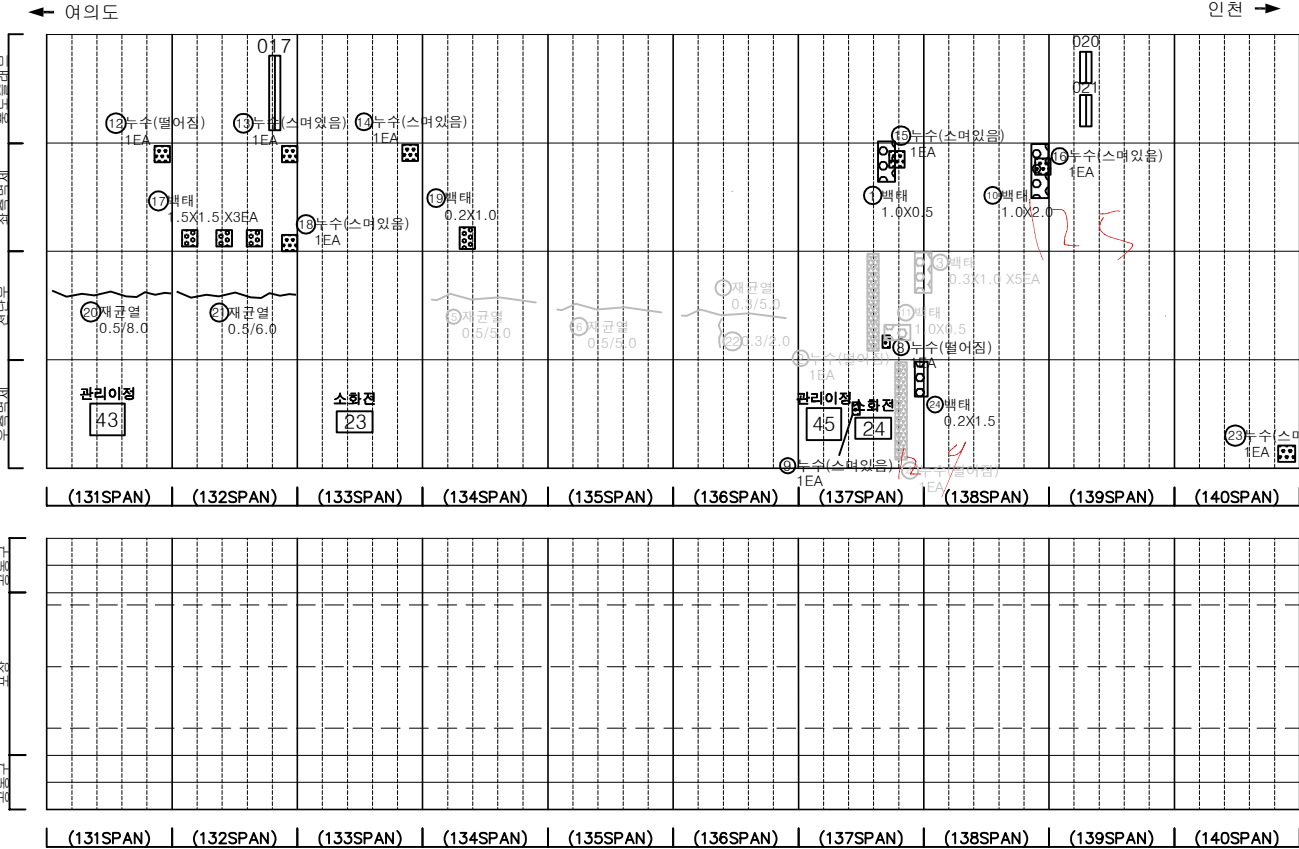
| 번호 | 발생<br>년도 | 부재 | 위치 | 손상내용 | 손상현황 | | | | | | 비 고 |
|---|---|---|---|---|---|---|---|---|---|---|---|
| 2 | 22상 | 천단부 | S 137 | 누수(떨어짐) | - | - | - | EA | 1 | 1.00 | 정/상 보수 |
| 4 | 22상 | 측벽부 | S 137 | 누수(떨어짐) | - | - | - | EA | 1 | 1.00 | 정/상 보수 |
| 5 | 23상 | 천단부 | S 134 | 재균열 (폭0.3mm이상) | 0.5 | 5.0 | - | m | 1 | 5.00 | 정/상 보수 |
| 6 | 23상 | 천단부 | S 135 | 재균열 (폭0.3mm이상) | 0.5 | 5.0 | - | m | 1 | 5.00 | 정/상 보수 |
| 7 | 23상 | 천단부 | S 136 | 재균열 (폭0.3mm이상) | 0.3 | 5.0 | - | m | 1 | 5.00 | 정/상 보수 |
| 8 | 23상 | 천단부 | S 137 | 누수(떨어짐) | - | - | - | EA | 1 | 1.00 | |
| 9 | 23상 | 측벽부 | S 137 | 누수(스며있음) | - | - | - | EA | 1 | 1.00 | 손상변경 |
| 12 | 24상 | 측벽부 | S 131 | 누수(떨어짐) | - | - | - | EA | 1 | 1.00 | |
| 13 | 24상 | 측벽부 | S 132 | 누수(떨어짐) | - | - | - | EA | 1 | 1.00 | |
| 14 | 24상 | 측벽부 | S 133 | 누수(떨어짐) | - | - | - | EA | 1 | 1.00 | |
| 15 | 24상 | 측벽부 | S 137 | 누수(스며있음) | - | - | - | EA | 1 | 1.00 | |
| 16 | 24상 | 측벽부 | S 138 | 누수(스며있음) | - | - | - | EA | 1 | 1.00 | |
| 18 | 24상 | 측벽부 | S 132 | 누수(스며있음) | - | - | - | EA | 1 | 1.00 | |
| 20 | 24상 | 천단부 | S 131 | 재균열 (폭0.3mm이상) | 0.5 | 8.0 | - | m | 1 | 8.00 | |
| 21 | 24상 | 천단부 | S 132 | 재균열 (폭0.3mm이상) | 0.5 | 6.0 | - | m | 1 | 6.00 | |
| 22 | 24상 | 천단부 | S 136 | 균열 (폭0.3mm이상) | 0.3 | 2.0 | - | m | 1 | 2.00 | 정/상 보수 |
| 23 | 24하 | 측벽부 | S 140 | 누수(스며있음) | - | - | - | EA | 1 | 1.00 | |

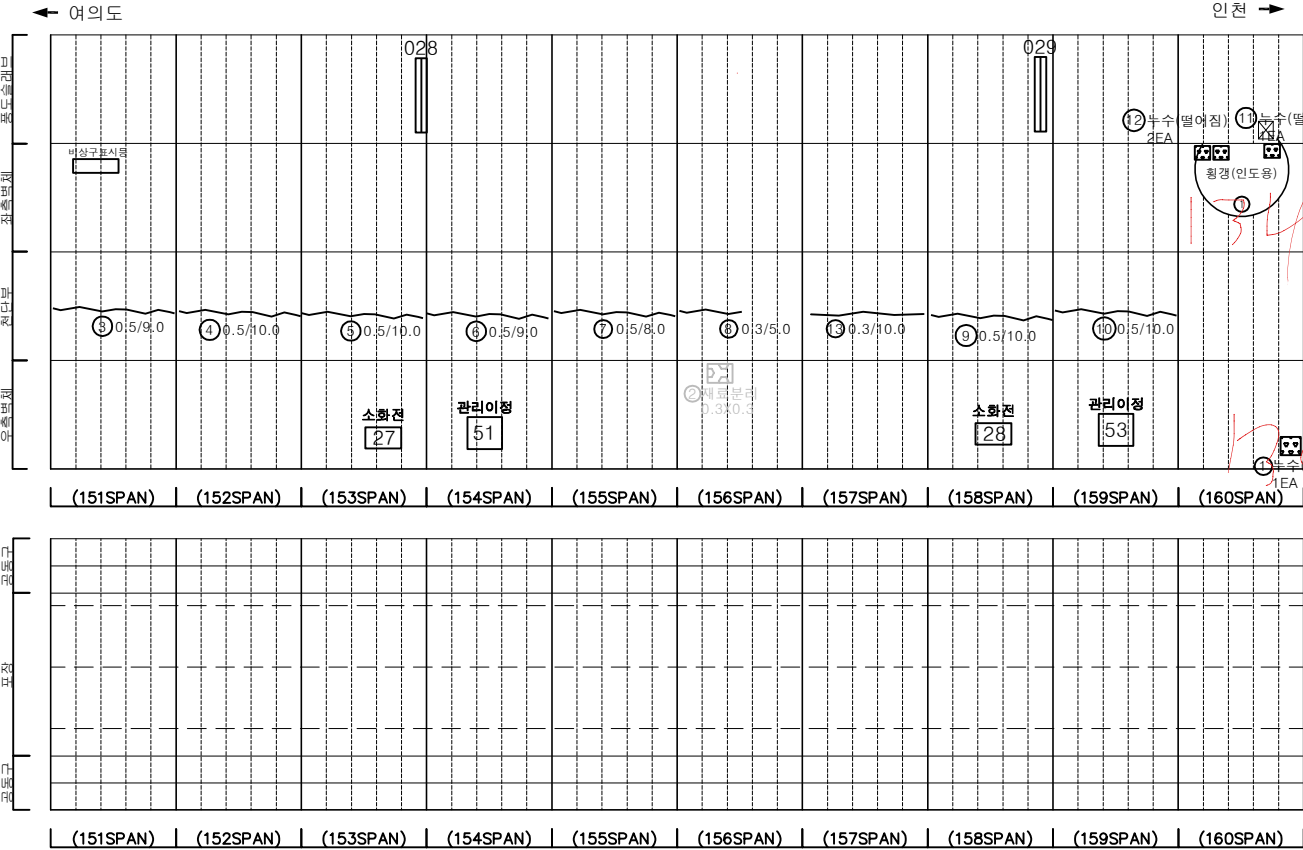
| 번호 | 발생년도 | 부재 | 위치 | 손상내용 | 손상현황 | | | | | | 비고 |
|---|---|---|---|---|---|---|---|---|---|---|---|
| 1 | 22하 | 측벽부 | S 160 | 누수(흐름) | - | - | - | EA | 1 | 1.00 | |
| 3 | 24상 | 천단부 | S 151 | 균열(폭0.3mm이상) | 0.5 | 9.0 | - | m | 1 | 9.00 | |
| 4 | 24상 | 천단부 | S 152 | 균열(폭0.3mm이상) | 0.5 | 10.0 | - | m | 1 | 10.00 | |
| 5 | 24상 | 천단부 | S 152 | 균열(폭0.3mm이상) | 0.5 | 10.0 | - | m | 1 | 10.00 | |
| 6 | 24상 | 천단부 | S 154 | 균열(폭0.3mm이상) | 0.5 | 9.0 | - | m | 1 | 9.00 | |
| 7 | 24상 | 천단부 | S 155 | 균열(폭0.3mm이상) | 0.5 | 8.0 | - | m | 1 | 8.00 | |
| 8 | 24상 | 천단부 | S 156 | 균열(폭0.3mm이상) | 0.3 | 5.0 | - | m | 1 | 5.00 | |
| 9 | 24상 | 천단부 | S 158 | 균열(폭0.3mm이상) | 0.5 | 10.0 | - | m | 1 | 10.00 | |
| 10 | 24상 | 천단부 | S 159 | 균열(폭0.3mm이상) | 0.5 | 10.0 | - | m | 1 | 10.00 | |
| 11 | 24상 | 피난연락처 | S 160 | 누수(떨어짐) | - | - | - | EA | 1 | 1.00 | |
| 12 | 24하 | 피난연락처 | S 160 | 누수(떨어짐) | - | - | - | EA | 1 | 1.00 | |
| 13 | 25상 | 천단부 | S 157 | 균열(폭0.3mm이상) | 0.3 | 10.0 | - | m | 1 | 10.00 | |

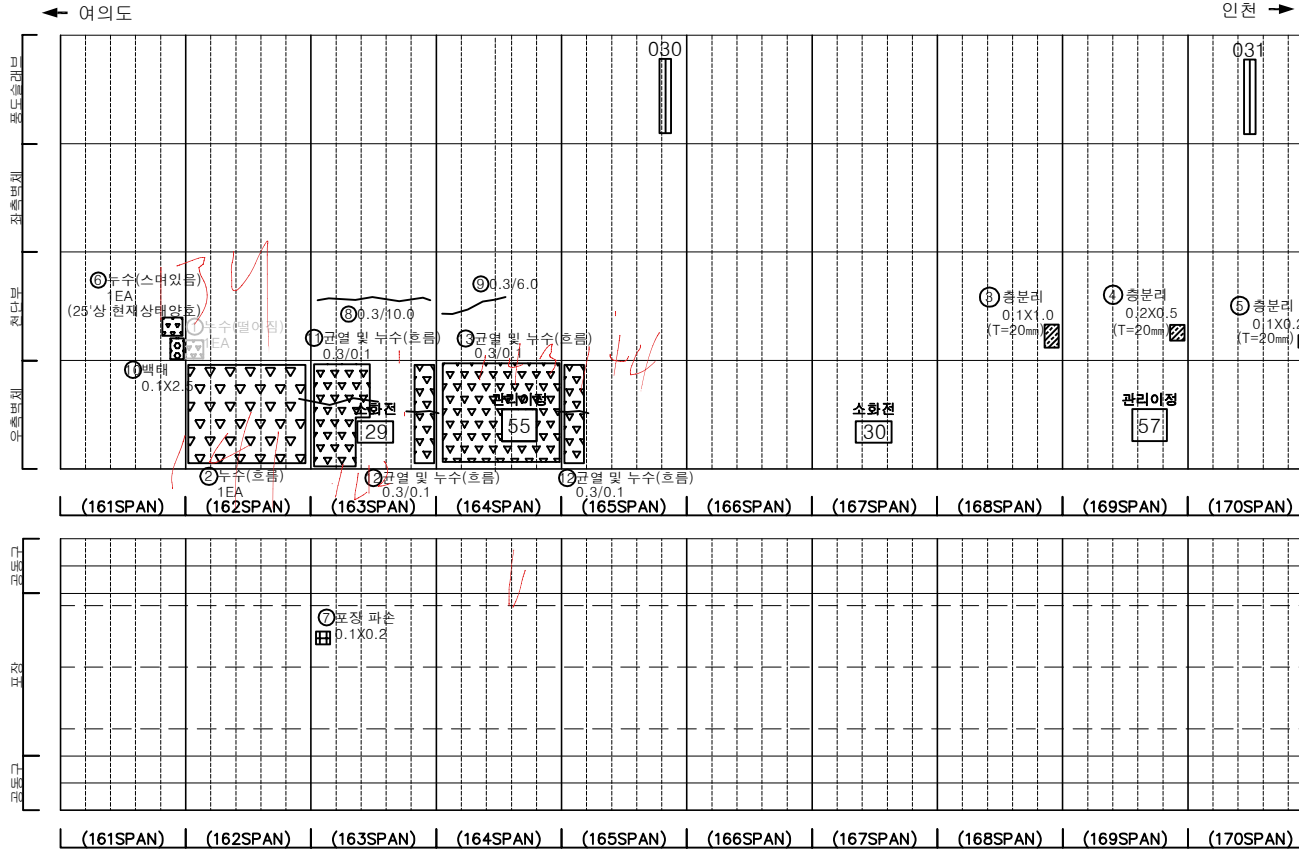
| 번호 | 발생<br>년도 | 부재 | 위치 | 손상내용 | 손상현황 | | | | | | 비 고 |
|---|---|---|---|---|---|---|---|---|---|---|---|
| 1 | 22상 | 천단부 | S 162 | 누수(필어집) | - | - | - | EA | 1 | 1.00 | 배정 보류 |
| 2 | 24상 | 측벽부 | S 162 | 누수(흐름) | - | - | - | EA | 1 | 1.00 | |
| 6 | 24하 | 천단부 | S 161 | 누수(스며있음) | - | - | - | EA | 1 | 1.00 | 손상변경 |
| 8 | 25상 | 천단부 | S 163 | 균열(폭0.3mm이상) | 0.3 | 10.0 | - | m | 1 | 10.00 | |
| 9 | 25상 | 천단부 | S 164 | 균열(폭0.3mm이상) | 0.3 | 6.0 | - | m | 1 | 6.00 | |
| 11 | 25하 | 측벽부 | S 163 | 균열 및 누수(흐름) | 0.3 | 0.1 | - | m | 1 | 0.10 | |
| 12 | 25하 | 측벽부 | S 163 | 균열 및 누수(흐름) | 0.3 | 0.1 | - | m | 1 | 0.10 | |
| 13 | 25하 | 측벽부 | S 164 | 균열 및 누수(흐름) | 0.3 | 0.1 | - | m | 1 | 0.10 | |
| 14 | 25하 | 측벽부 | S 165 | 균열 및 누수(흐름) | 0.3 | 0.1 | - | m | 1 | 0.10 | |

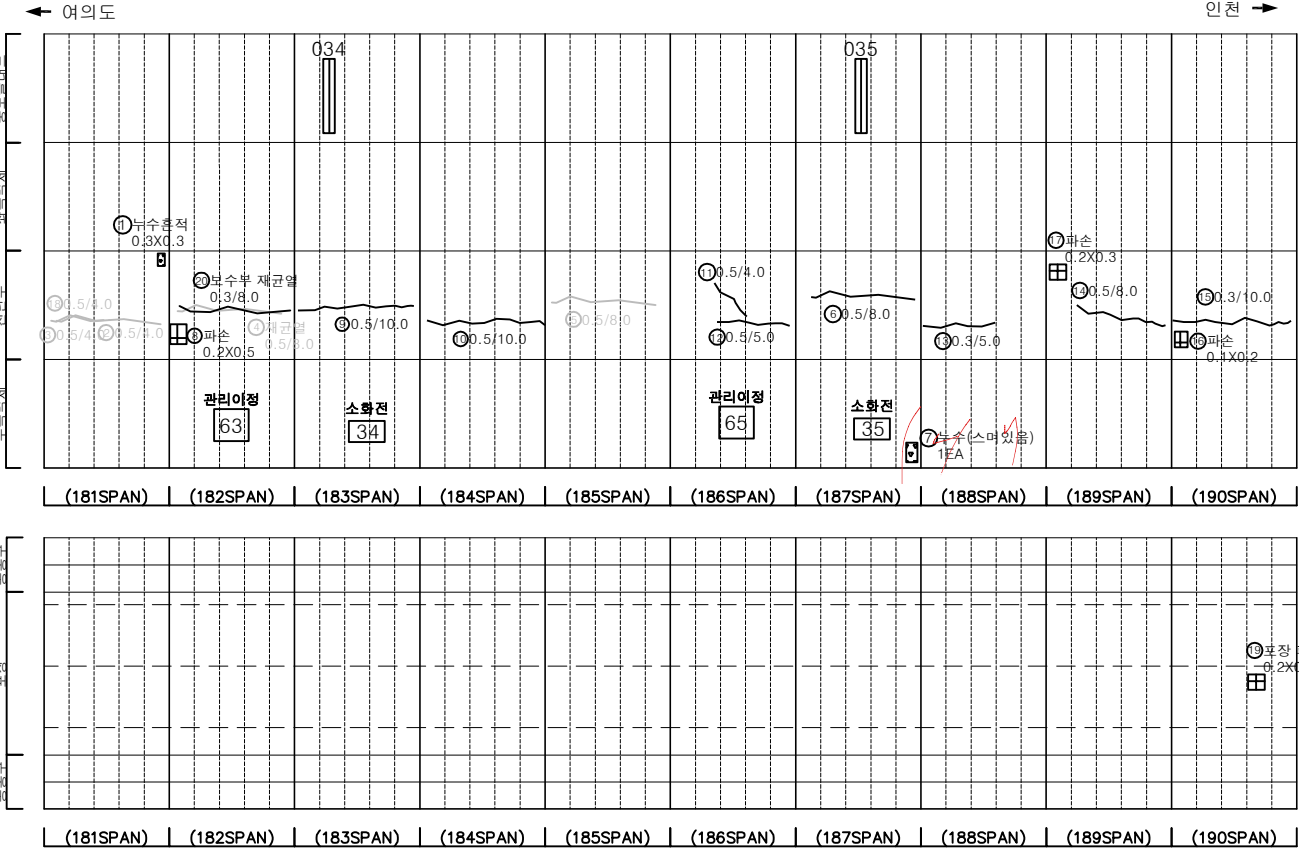
| 번호 | 발생<br>년도 | 부재 | 위치 | 손상내용 | 손상현황 | | | | | | 비 고 |
|---|---|---|---|---|---|---|---|---|---|---|---|
| 1 | 23상 | 천단부 | S 181 | 누수흔적 | - | 0.3 | 0.3 | m <sup>2</sup> | 1 | 0.09 | |
| 2 | 23상 | 천단부 | S 181 | 균열(폭0.3mm이상) | 0.5 | 4.0 | - | m | 1 | 4.00 | 관하 보수 |
| 3 | 23상 | 천단부 | S 181 | 균열(폭0.3mm이상) | 0.5 | 4.0 | - | m | 1 | 4.00 | 관하 보수 |
| 4 | 23상 | 천단부 | S 182 | 재균열(폭0.3mm이상) | 0.3 | 8.0 | - | m | 1 | 8.00 | 관하 보수 |
| 5 | 23상 | 천단부 | S 182 | 재균열(폭0.3mm이상) | 0.5 | 8.0 | - | m | 1 | 8.00 | 관하 보수 |
| 6 | 23상 | 천단부 | S 187 | 균열(폭0.3mm이상) | 0.3 | 8.0 | - | m | 1 | 8.00 | |
| 7 | 23상 | 천단부 | S 187 | 누수(스며있음) | - | - | - | EA | 1 | 1.00 | 손상변경 |
| 9 | 24상 | 천단부 | S 183 | 균열(폭0.3mm이상) | 0.5 | 10.0 | - | m | 1 | 10.00 | |
| 10 | 24상 | 천단부 | S 184 | 균열(폭0.3mm이상) | 0.5 | 10.0 | - | m | 1 | 10.00 | |
| 11 | 24상 | 천단부 | S 186 | 균열(폭0.3mm이상) | 0.5 | 4.0 | - | m | 1 | 4.00 | |
| 12 | 24상 | 천단부 | S 186 | 균열(폭0.3mm이상) | 0.5 | 5.0 | - | m | 1 | 5.00 | |
| 13 | 24상 | 천단부 | S 188 | 균열(폭0.3mm이상) | 0.3 | 5.0 | - | m | 1 | 5.00 | |
| 14 | 24상 | 천단부 | S 189 | 균열(폭0.3mm이상) | 0.5 | 8.0 | - | m | 1 | 8.00 | |
| 15 | 24상 | 천단부 | S 190 | 균열(폭0.3mm이상) | 0.3 | 10.0 | - | m | 1 | 10.00 | |
| 18 | 25상 | 천단부 | S 181 | 재균열(폭0.3mm이상) | 0.5 | 4.0 | - | m | 1 | 4.00 | 관하 보수 |
| 20 | 25하 | 천단부 | S 182 | 보수부 재균열(폭0.3mm이상) | 0.3 | 8.0 | - | m | 1 | 8.00 | |

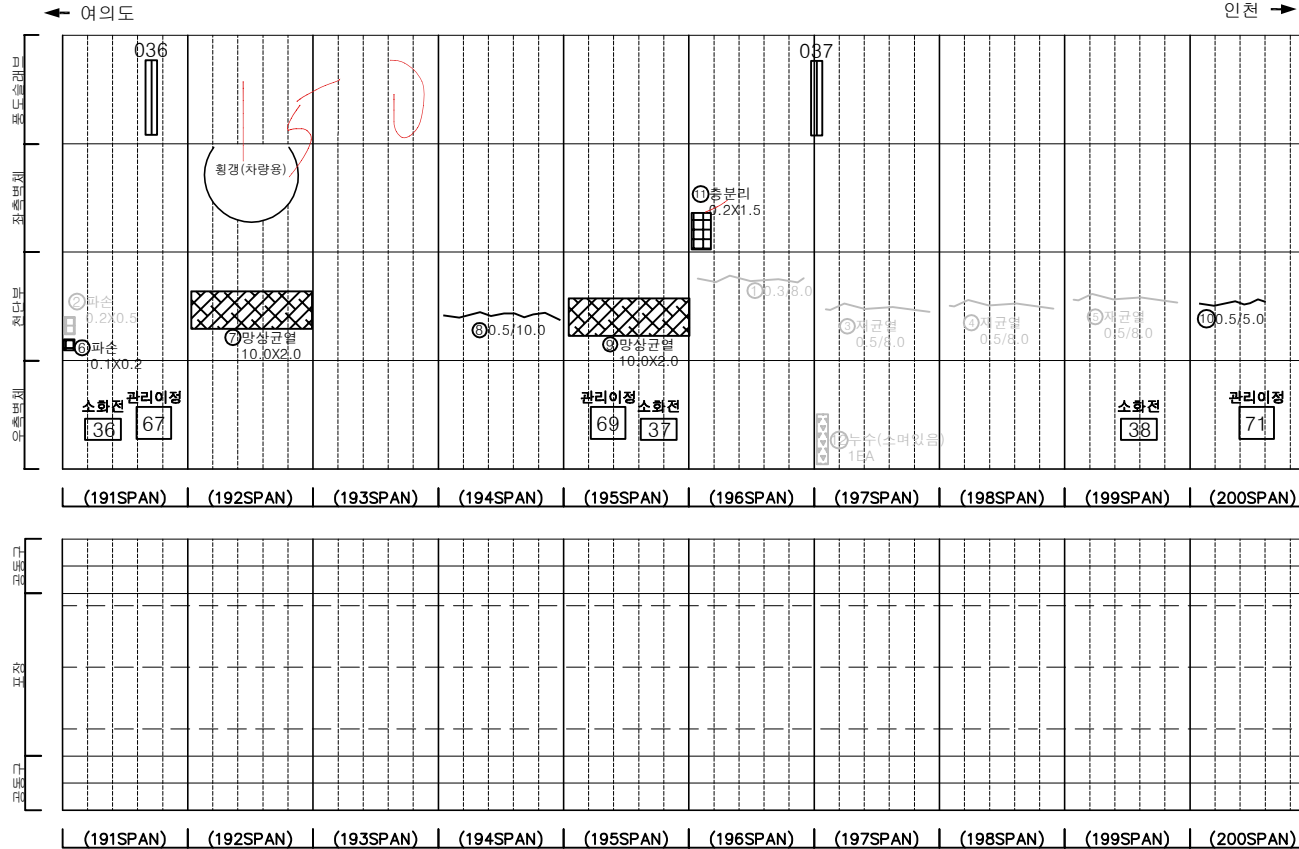
| 번호 | 발생<br>년도 | 부재 | 위치 | 손상내용 | 손상현황 | | | | | | 비고 |
|---|---|---|---|---|---|---|---|---|---|---|---|
| 1 | 22상 | 천단부 | S 190 | 균열(폭0.3mm이상) | 0.3 | 8.0 | - | m | 1 | 8.00 | 2상 보수 |
| 3 | 23상 | 천단부 | S 197 | 균열(폭0.3mm이상) | 0.5 | 8.0 | - | m | 1 | 8.00 | 2상 보수 |
| 4 | 23상 | 천단부 | S 198 | 균열(폭0.3mm이상) | 0.5 | 8.0 | - | m | 1 | 8.00 | 2상 보수 |
| 5 | 23상 | 천단부 | S 199 | 균열(폭0.3mm이상) | 0.5 | 8.0 | - | m | 1 | 8.00 | 2상 보수 |
| 7 | 24상 | 천단부 | S 192 | 망상균열 | - | 10.0 | 2.0 | m | 1 | 20.00 | |
| 8 | 24상 | 천단부 | S 194 | 균열(폭0.3mm이상) | 0.5 | 10.0 | - | m | 1 | 10.00 | |
