신월여의지하도로 안전점검(정기,정밀)용역  
(정밀안전점검)

외관조사망도  
신월여의지하도로(인천방향)

서울터널주식회사

(주)명성엔지니어링

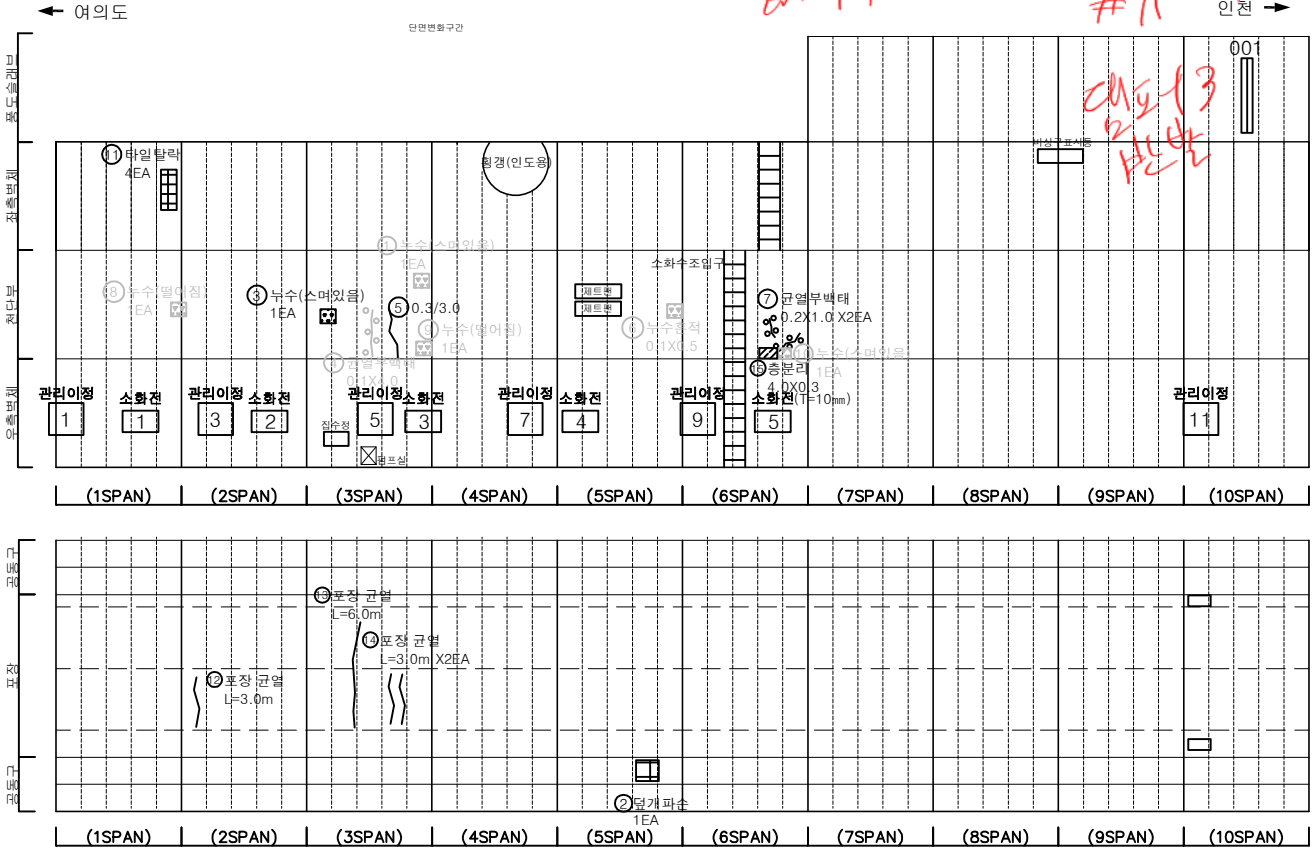
| 번호 | 발생년도 | 부재 | 위치 | 손상내용 | 손상현황 | | | | | | 비고 |
|---|---|---|---|---|---|---|---|---|---|---|---|
| 1 | 22상 | 전단부 | S 003 | 누수(스며있음) | - | - | - | EA | 1 | 1.00 | 25'하 보수 |
| 2 | 22상 | 공동구 | S 005 | 공동구 덮개파손 | - | - | - | EA | 1 | 1.00 | |
| 3 | 23하 | 전단부 | S 003 | 누수(스며있음) | - | - | - | EA | 1 | 1.00 | |
| 4 | 23하 | 전단부 | S 003 | 균열부백태 | - | 0.1 | 4.0 | m <sup>2</sup> | 1 | 0.40 | 24'하 보수 |
| 5 | 23하 | 전단부 | S 003 | 균열(폭0.3mm이상) | 0.3 | 3.0 | - | m | 1 | 3.00 | |
| 6 | 23하 | 전단부 | S 005 | 누수흔적 | - | 0.1 | 0.5 | m <sup>2</sup> | 1 | 0.05 | 25'하 보수 |
| 7 | 23하 | 전단부 | S 006 | 균열부백태 | - | 0.2 | 1.0 | m <sup>2</sup> | 2 | 0.40 | |
| 8 | 24상 | 전단부 | S 001 | 누수(발여짐) | - | - | - | EA | 1 | 1.00 | 25'하 보수 |
| 9 | 24상 | 전단부 | S 003 | 누수(발여짐) | - | - | - | EA | 1 | 1.00 | 24'하 보수 |
| 10 | 24상 | 전단부 | S 006 | 누수(스며있음) | - | - | - | EA | 1 | 1.00 | 25'하 보수 |
| 11 | 24하 | 측벽부 | S 001 | 타일탈락 | - | - | - | EA | 4 | 4.00 | |
| 12 | 25상 | 포장부 | S 002 | 포장 균열 | - | 3.0 | - | m | 1 | 3.00 | |
| 13 | 25상 | 포장부 | S 003 | 포장 균열 | - | 6.0 | - | m | 1 | 6.00 | |
| 14 | 25하 | 포장부 | S 003 | 포장 균열 | - | 3.0 | - | m | 2 | 6.00 | |
| 15 | 25하 | 전단부 | S 006 | 충분리 | - | 0.1 | 0.5 | m <sup>2</sup> | 1 | 0.05 | |

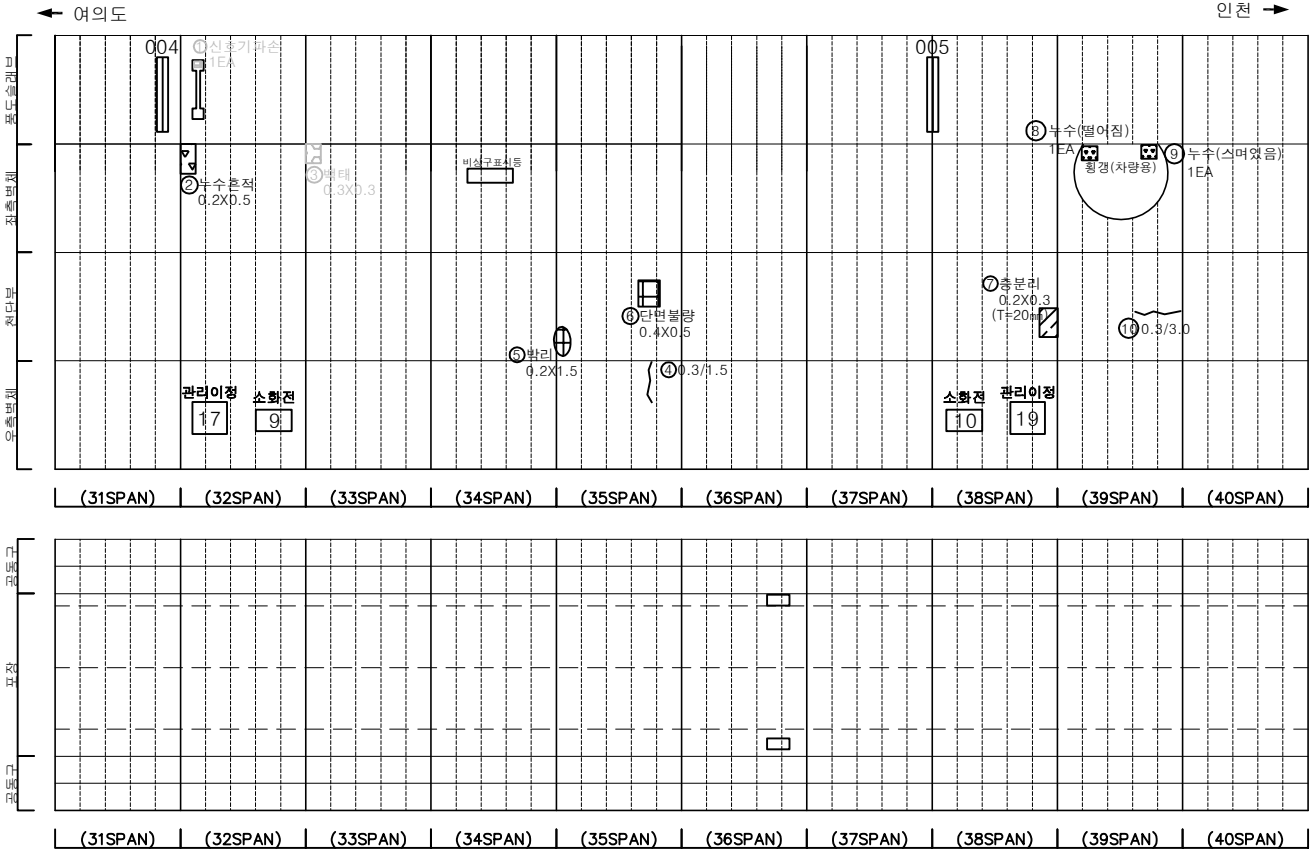
| 번호 | 발생<br>년도 | 부재 | 위치 | 손상내용 | 손상현황 | | | | | | 비 고 |
|---|---|---|---|---|---|---|---|---|---|---|---|
| 2 | 23상 | 측벽부 | S 032 | 누수흔적 | - | 0.2 | 0.5 | m <sup>2</sup> | 1 | 0.10 | |
| 4 | 23상 | 측벽부 | S 035 | 균열(폭0.3mm이상) | 0.3 | 1.5 | - | m | 1 | 1.50 | |
| 8 | 24상 | 피난연락경 | S 037 | 누수(떨어짐) | - | - | - | EA | 1 | 1.00 | |
| 9 | 24상 | 피난연락경 | S 037 | 누수(스며있음) | - | - | - | EA | 1 | 1.00 | |
| 10 | 25상 | 천단부 | S 039 | 균열(폭0.3mm이상) | 0.3 | 3.0 | - | m | 1 | 3.00 | |

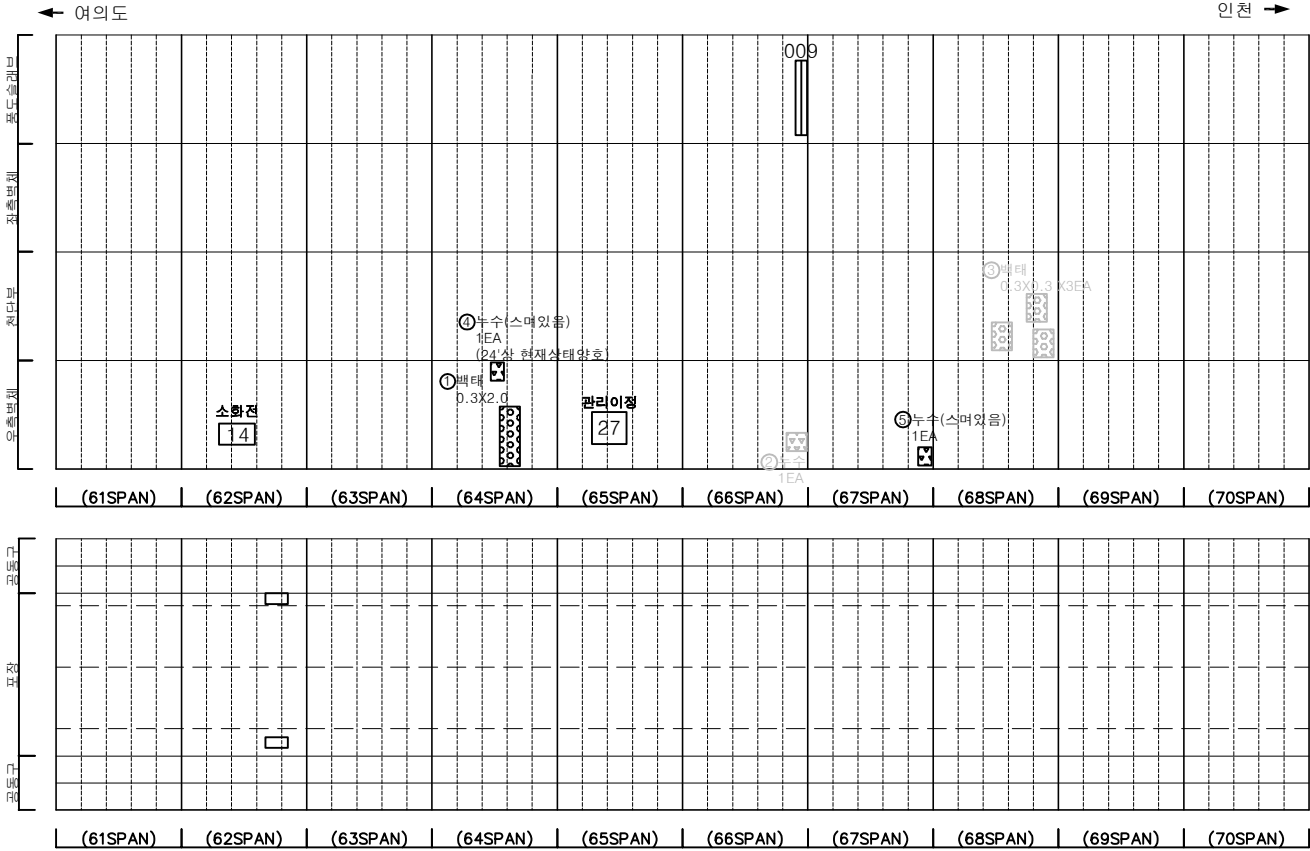
| 번호 | 발생<br>년도 | 부재 | 위치 | 손상내용 | 손상현황 | | | | | | 비 고 |
|---|---|---|---|---|---|---|---|---|---|---|---|
| 2 | 22하 | 측벽부 | S 066 | 누수 | - | - | - | EA | 1 | 1.00 | 22상 복구 |
| 4 | 23하 | 측벽부 | S 064 | 누수(스며있음) | - | - | - | EA | 1 | 1.00 | 손상변경 |
| 5 | 24상 | 측벽부 | S 067 | 누수(스며있음) | - | - | - | EA | 1 | 1.00 | |

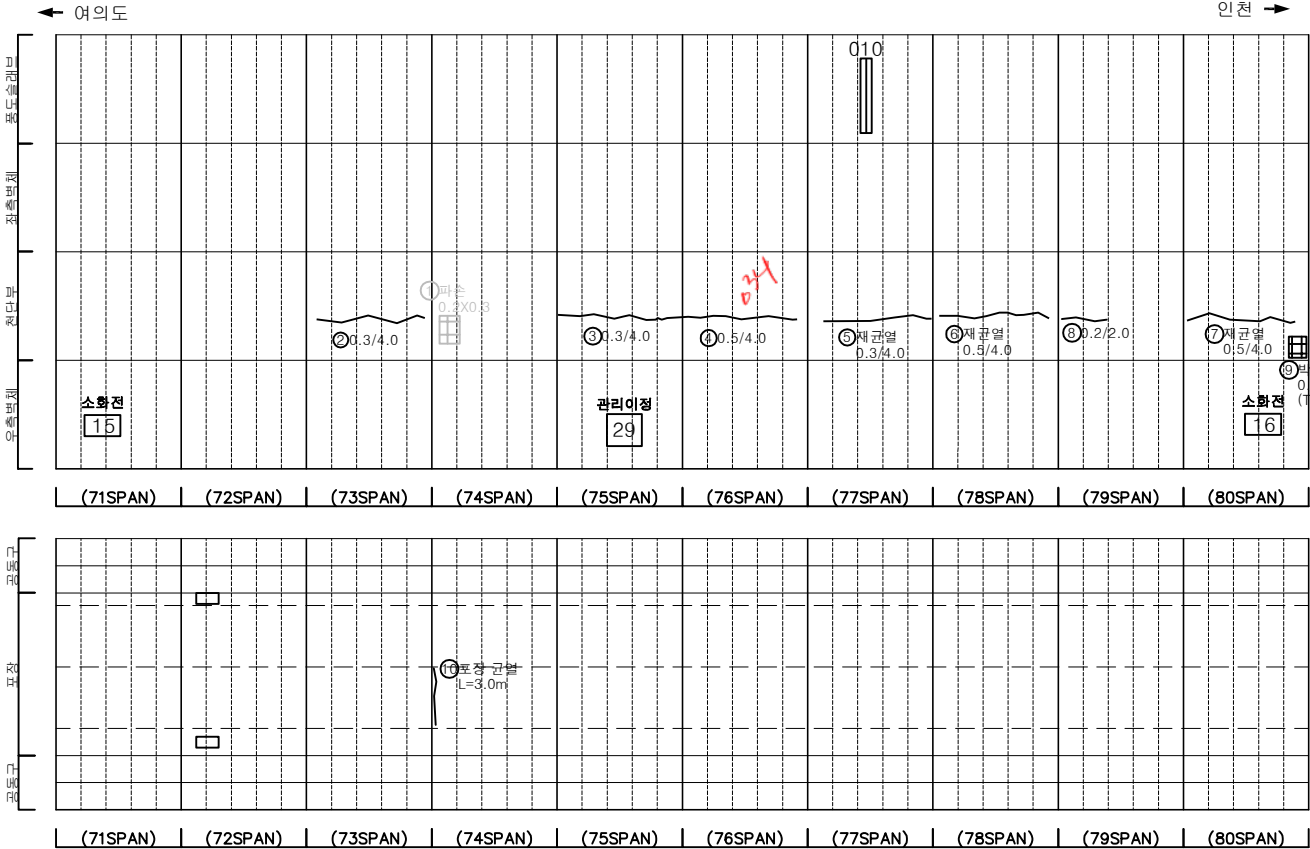
| 번호 | 발생년도 | 부재 | 위치 | 손상내용 | 손상현황 | | | | | | 비고 |
|---|---|---|---|---|---|---|---|---|---|---|---|
| 2 | 24상 | 천단부 | S 073 | 균열(폭0.3mm이상) | 0.3 | 4.0 | - | m | 1 | 4.00 | |
| 3 | 24상 | 천단부 | S 075 | 균열(폭0.3mm이상) | 0.3 | 4.0 | - | m | 1 | 4.00 | |
| 4 | 24상 | 천단부 | S 076 | 균열(폭0.3mm이상) | 0.5 | 4.0 | - | m | 1 | 4.00 | |
| 5 | 24상 | 천단부 | S 077 | 재균열(폭0.3mm이상) | 0.3 | 4.0 | - | m | 1 | 4.00 | |
| 6 | 24상 | 천단부 | S 078 | 재균열(폭0.3mm이상) | 0.5 | 4.0 | - | m | 1 | 4.00 | |
| 7 | 24상 | 천단부 | S 080 | 재균열(폭0.3mm이상) | 0.5 | 4.0 | - | m | 1 | 4.00 | |
| 8 | 25상 | 천단부 | S 079 | 균열(폭0.3mm미만) | 0.2 | 2.0 | - | m | 1 | 2.00 | |
| 10 | 25하 | 포장부 | S 074 | 포장 균열 | - | 3.0 | - | m | 1 | 3.00 | |

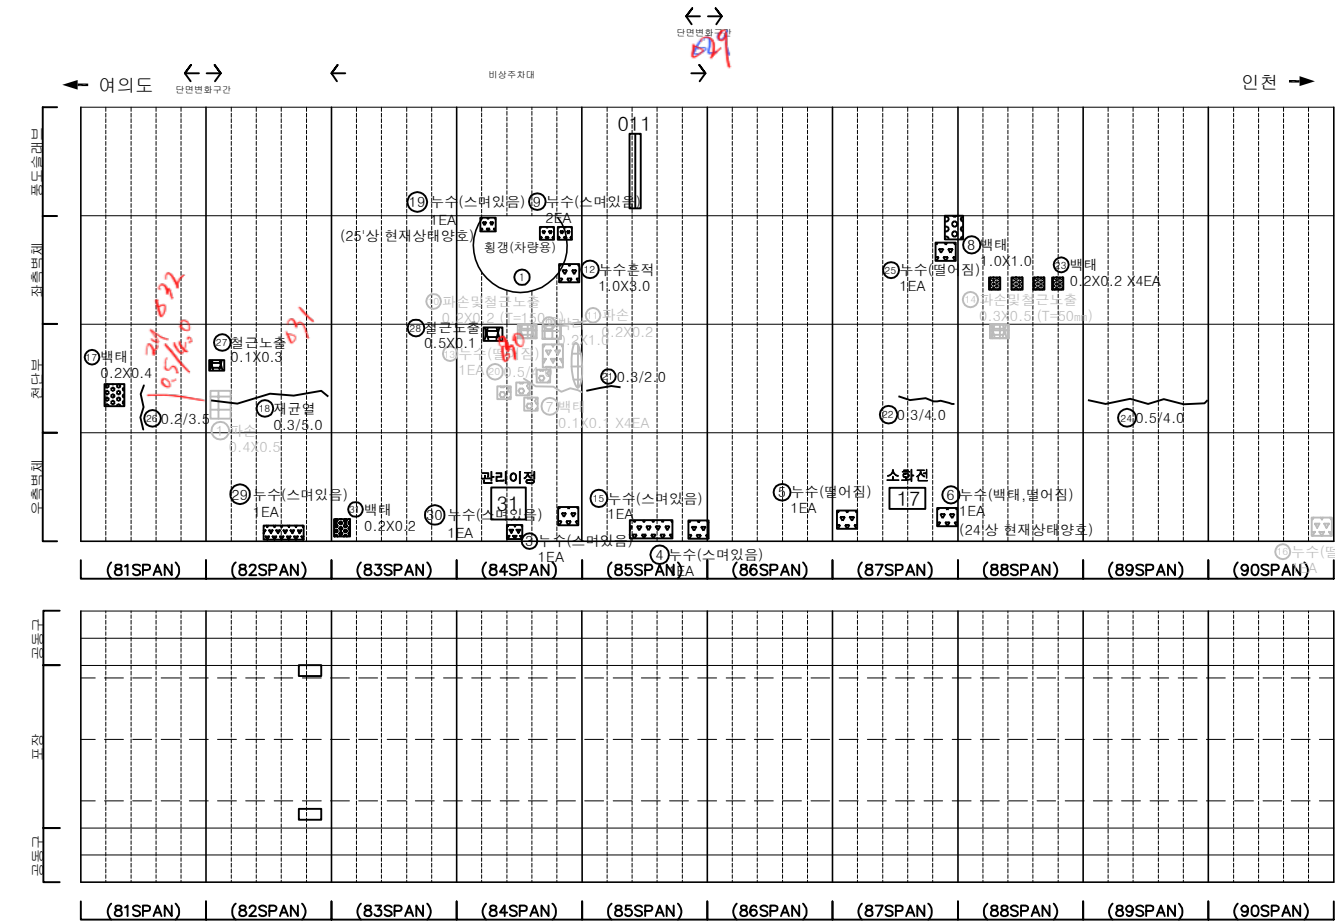
| 번호 | 발생<br>년도 | 부재 | 위치 | 손상내용 | 손상현황 | | | | | | 비고 |
|---|---|---|---|---|---|---|---|---|---|---|---|
| 3 | 22하 | 속벽부 | S 084 | 누수(스며있음) | - | - | - | EA | 1 | 1.00 | |
| 4 | 22하 | 속벽부 | S 085 | 누수(스며있음) | - | - | - | EA | 1 | 1.00 | |
| 5 | 22하 | 속벽부 | S 087 | 누수(떨어짐) | - | - | - | EA | 1 | 1.00 | |
| 6 | 22하 | 속벽부 | S 087 | 누수(벽태,떨어짐) | - | - | - | EA | 1 | 1.00 | |
| 9 | 23하 | 속벽부 | S 084 | 누수(스며있음) | - | - | - | EA | 2 | 2.00 | |
| 12 | 23하 | 속벽부 | S 084 | 누수흔적 | - | 1.0 | 3.0 | m | 1 | 3.00 | |
| 13 | 23하 | 전단부 | S 084 | 누수(떨어짐) | - | - | - | EA | 1 | 1.00 | 25상 보수 |
| 15 | 23하 | 속벽부 | S 085 | 누수(스며있음) | - | - | - | EA | 1 | 1.00 | |
| 16 | 23하 | 속벽부 | S 090 | 누수(떨어짐) | - | - | - | EA | 1 | 1.00 | 25상 보수 |
| 18 | 24상 | 전단부 | S 082 | 재균열(폭0.3mm이상) | 0.3 | 5.0 | - | m | 1 | 5.00 | |
| 19 | 24상 | 패널연락 | S 084 | 누수(스며있음) | - | - | - | EA | 1 | 1.00 | |
| 20 | 24상 | 전단부 | S 084 | 균열(폭0.3mm이상) | 0.5 | 4.0 | - | m | 1 | 4.00 | 25상 보수 |
| 21 | 24상 | 전단부 | S 085 | 균열(폭0.3mm이상) | 0.3 | 2.0 | - | m | 1 | 2.00 | |
| 22 | 24상 | 전단부 | S 087 | 균열(폭0.3mm이상) | 0.3 | 4.0 | - | m | 1 | 4.00 | |
| 24 | 24상 | 전단부 | S 089 | 균열(폭0.3mm이상) | 0.5 | 4.0 | - | m | 1 | 4.00 | |
| 25 | 24하 | 속벽부 | S 087 | 누수(떨어짐) | - | - | - | EA | 1 | 1.00 | |
| 26 | 25상 | 전단부 | S 081 | 균열(폭0.3mm미만) | 0.2 | 3.5 | - | m | 1 | 3.50 | |
| 29 | 25상 | 속벽부 | S 082 | 누수(스며있음) | - | - | - | EA | 1 | 1.00 | |
| 30 | 25상 | 속벽부 | S 084 | 누수(스며있음) | - | - | - | EA | 1 | 1.00 | |

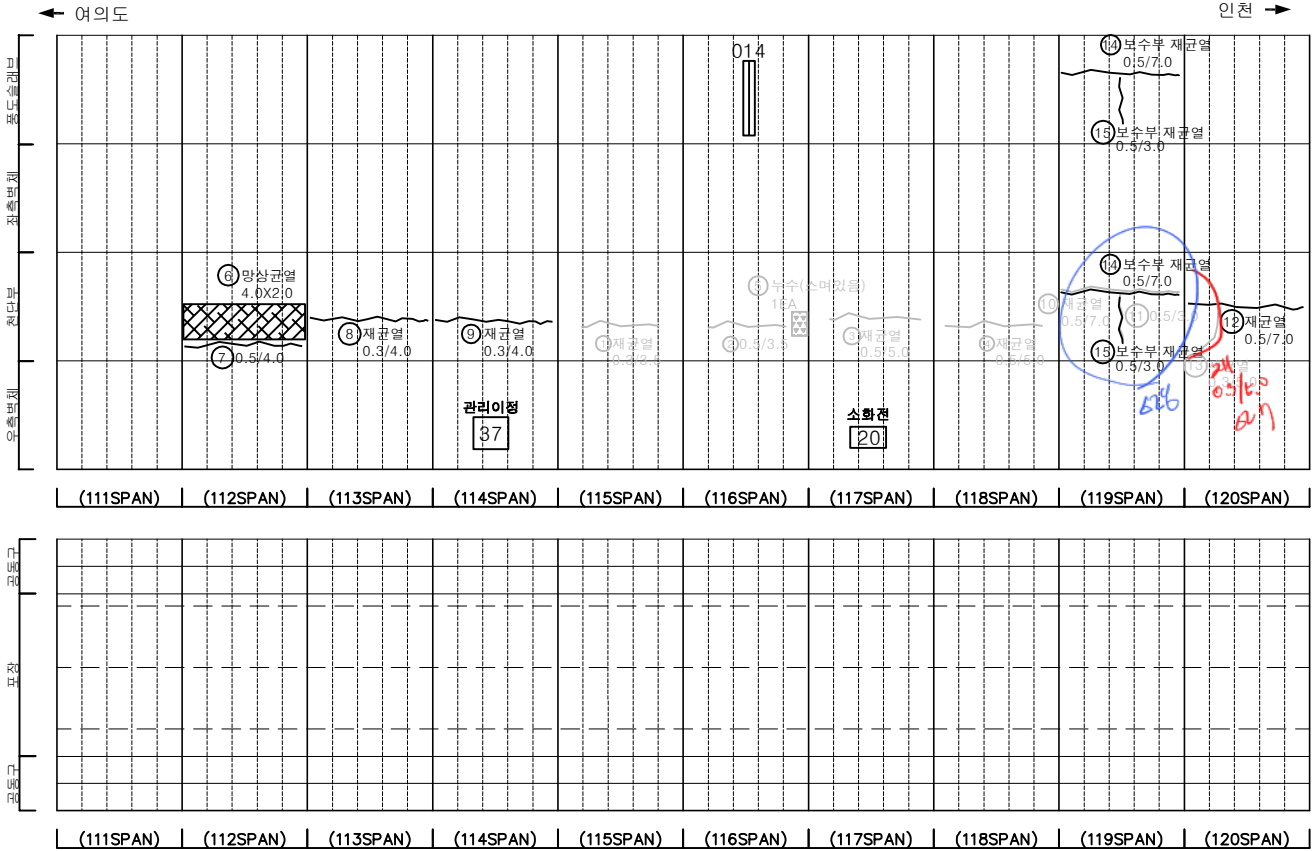
| 번호 | 발생<br>년도 | 부재 | 위치 | 손상내용 | 손상현황 | | | | | | 비고 |
|---|---|---|---|---|---|---|---|---|---|---|---|
| 1 | 23상 | 천단부 | S 115 | 재균열(폭0.3mm이상) | 0.3 | 3.5 | - | m | 1 | 3.50 | 중상 보수 |
| 2 | 23상 | 천단부 | S 116 | 균열(폭0.3mm이상) | 0.5 | 3.5 | - | m | 1 | 3.50 | 중상 보수 |
| 3 | 23상 | 천단부 | S 117 | 재균열(폭0.3mm이상) | 0.5 | 5.0 | - | m | 1 | 5.00 | 중상 보수 |
| 4 | 23상 | 천단부 | S 118 | 재균열(폭0.3mm이상) | 0.5 | 5.0 | - | m | 1 | 5.00 | 중상 보수 |
| 6 | 24상 | 천단부 | S 112 | 망상균열 | - | 4.0 | 2.0 | m <sup>2</sup> | 1 | 8.00 | |
| 7 | 24상 | 천단부 | S 112 | 균열(폭0.3mm이상) | 0.5 | 4.0 | - | m | 1 | 4.00 | |
| 8 | 24상 | 천단부 | S 113 | 재균열(폭0.3mm이상) | 0.3 | 4.0 | - | m | 1 | 4.00 | |
| 9 | 24상 | 천단부 | S 114 | 재균열(폭0.3mm이상) | 0.3 | 4.0 | - | m | 1 | 4.00 | |
| 10 | 24상 | 천단부 | S 119 | 재균열(폭0.3mm이상) | 0.5 | 7.0 | - | m | 1 | 7.00 | 중상 보수 |
| 11 | 24상 | 천단부 | S 119 | 균열(폭0.3mm이상) | 0.5 | 3.0 | - | m | 1 | 3.00 | 중상 보수 |
| 12 | 24상 | 천단부 | S 120 | 재균열(폭0.3mm이상) | 0.5 | 7.0 | - | m | 1 | 7.00 | |
| 13 | 25상 | 천단부 | S 120 | 재균열(폭0.3mm이상) | 0.3 | 5.0 | - | m | 1 | 5.00 | 중상 보수 |
| 14 | 25하 | 천단부 | S 119 | 보수부 재균열(폭0.3mm이상) | 0.5 | 7.0 | - | m | 1 | 7.00 | |
| 15 | 25하 | 천단부 | S 119 | 보수부 재균열(폭0.3mm이상) | 0.5 | 3.0 | - | m | 1 | 3.00 | |

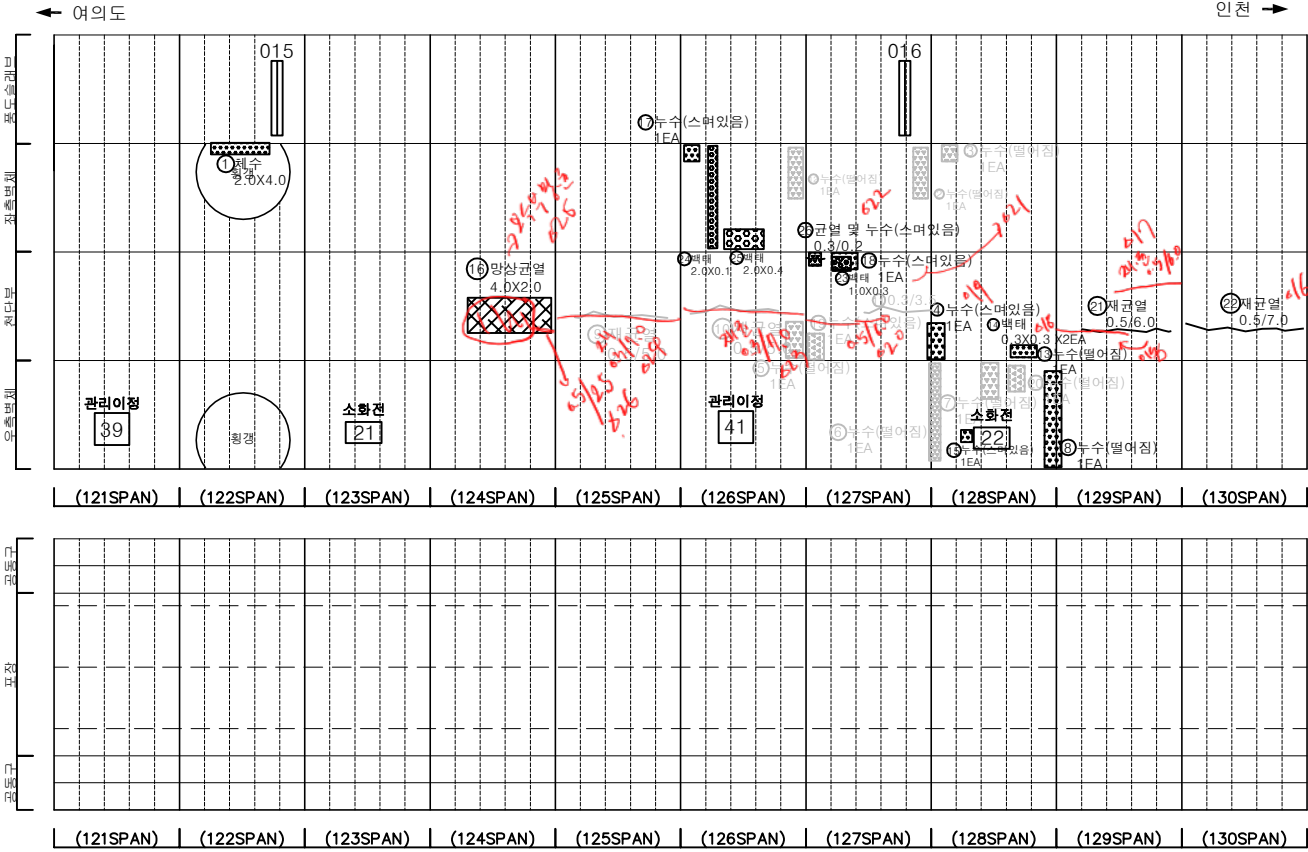
| 번호 | 발생<br>년도 | 부재 | 위치 | 손상내용 | 손상현황 | | | | | | 비 고 |
|---|---|---|---|---|---|---|---|---|---|---|---|
| 2 | 22상 | 측벽부 | S 127 | 누수(떨어짐) | - | - | - | EA | 1 | 1.00 | 과하 보수 |
| 3 | 22상 | 측벽부 | S 128 | 누수(떨어짐) | - | - | - | EA | 1 | 1.00 | 과하 보수 |
| 4 | 22상 | 천단부 | S 128 | 누수(스며있음) | - | - | - | EA | 1 | 1.00 | 손상변경 |
| 5 | 22상 | 천단부 | S 126 | 누수(떨어짐) | - | - | - | EA | 1 | 1.00 | 과하 보수 |
| 6 | 22상 | 측벽부 | S 128 | 누수(떨어짐) | - | - | - | EA | 1 | 1.00 | 과하 보수 |
| 7 | 22상 | 측벽부 | S 128 | 누수(떨어짐) | - | - | - | EA | 1 | 1.00 | 과하 보수 |
| 8 | 22상 | 측벽부 | S 128 | 누수(떨어짐) | - | - | - | EA | 1 | 1.00 | |
| 9 | 23상 | 천단부 | S 125 | 재균열(폭0.3mm이상) | 0.5 | 5.0 | - | m | 1 | 5.00 | 과하 보수 |
| 10 | 23상 | 천단부 | S 126 | 재균열(폭0.3mm이상) | 0.5 | 5.0 | - | m | 1 | 5.00 | 과하 보수 |
| 11 | 23상 | 천단부 | S 127 | 균열(폭0.3mm이상) | 0.3 | 3.5 | - | m | 1 | 3.50 | 과하 보수 |
| 12 | 23하 | 측벽부 | S 126 | 누수(떨어짐) | - | - | - | EA | 1 | 1.00 | 과하 보수 |
| 13 | 23하 | 천단부 | S 128 | 누수(떨어짐) | - | - | - | EA | 1 | 1.00 | |
| 15 | 23하 | 측벽부 | S 128 | 누수(스며있음) | - | - | - | EA | 1 | 1.00 | |
| 16 | 24상 | 천단부 | S 124 | 망상균열 | - | 4.0 | 2.0 | m <sup>2</sup> | 1 | 8.00 | |
| 17 | 24상 | 측벽부 | S 126 | 누수(스며있음) | - | - | - | EA | 1 | 1.00 | |
| 18 | 24상 | 천단부 | S 127 | 누수(스며있음) | - | - | - | EA | 1 | 1.00 | |
| 19 | 24상 | 천단부 | S 127 | 누수(스며있음) | - | - | - | EA | 1 | 1.00 | 과하 보수 |
| 20 | 24상 | 천단부 | S 128 | 누수(떨어짐) | - | - | - | EA | 1 | 1.00 | 과하 보수 |
| 21 | 24상 | 천단부 | S 129 | 재균열(폭0.3mm이상) | 0.5 | 6.0 | - | m | 1 | 6.00 | |
| 22 | 24상 | 천단부 | S 130 | 재균열(폭0.3mm이상) | 0.5 | 7.0 | - | m | 1 | 7.00 | |
| 26 | 25하 | 천단부 | S 127 | 균열 및 누수(스며있음) | 0.3 | 0.2 | - | m | 1 | 0.20 | |

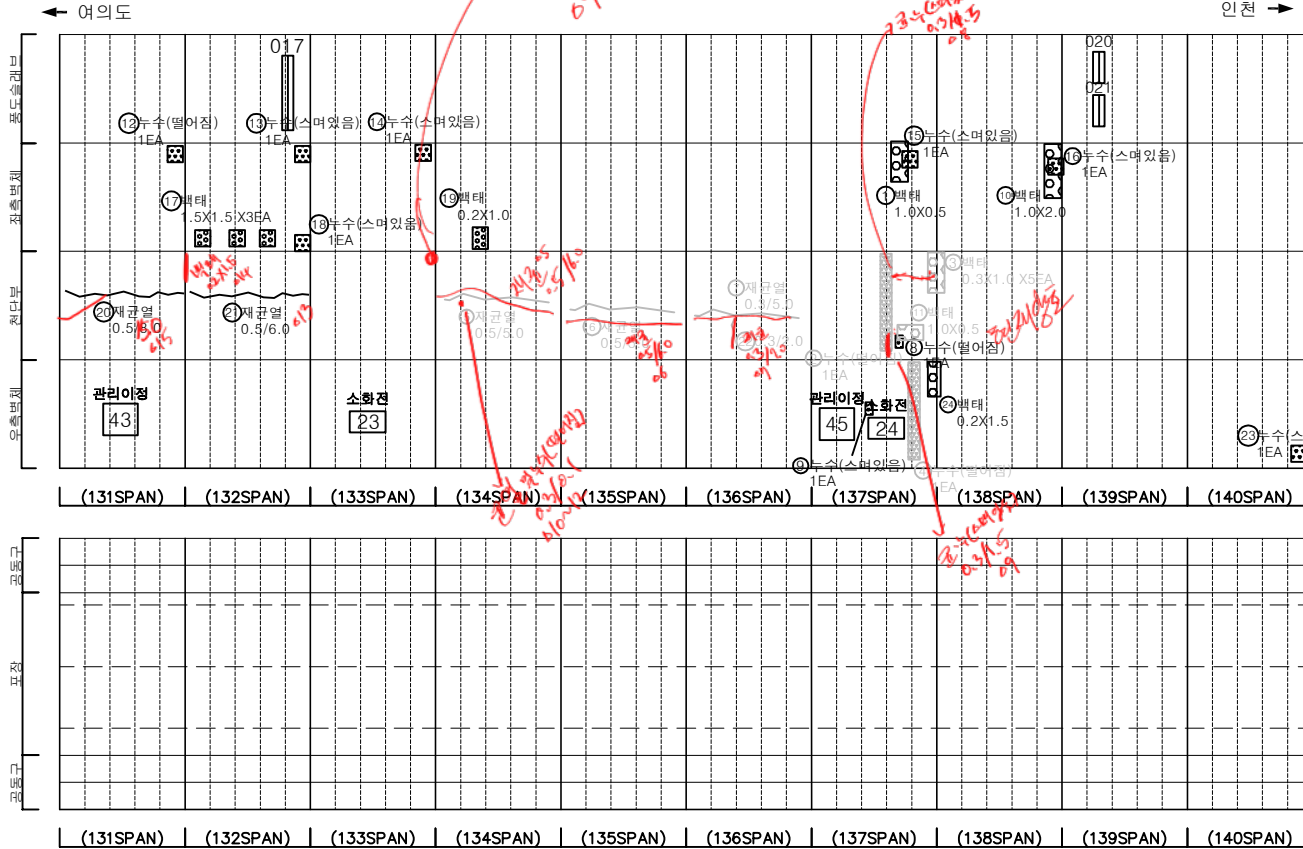
| 번호 | 발생<br>년도 | 부재 | 위치 | 손상내용 | 손상현황 | | | | | | 비 고 |
|---|---|---|---|---|---|---|---|---|---|---|---|
| 2 | 22상 | 전단부 | S 137 | 누수(떨어짐) | - | - | - | EA | 1 | 1.00 | 22상 보수 |
| 4 | 22상 | 측벽부 | S 137 | 누수(떨어짐) | - | - | - | EA | 1 | 1.00 | 22상 보수 |
| 5 | 23상 | 전단부 | S 134 | 재균열(폭0.3mm이상) | 0.5 | 5.0 | - | m | 1 | 5.00 | 23상 보수 |
| 6 | 23상 | 전단부 | S 135 | 재균열(폭0.3mm이상) | 0.5 | 5.0 | - | m | 1 | 5.00 | 23상 보수 |
| 7 | 23상 | 전단부 | S 136 | 재균열(폭0.3mm이상) | 0.3 | 5.0 | - | m | 1 | 5.00 | 23상 보수 |
| 8 | 23상 | 전단부 | S 137 | 누수(떨어짐) | - | - | - | EA | 1 | 1.00 | |
| 9 | 23상 | 측벽부 | S 137 | 누수(스며있음) | - | - | - | EA | 1 | 1.00 | 손상변경 |
| 12 | 24상 | 측벽부 | S 131 | 누수(떨어짐) | - | - | - | EA | 1 | 1.00 | |
| 13 | 24상 | 측벽부 | S 132 | 누수(떨어짐) | - | - | - | EA | 1 | 1.00 | |
| 14 | 24상 | 측벽부 | S 133 | 누수(떨어짐) | - | - | - | EA | 1 | 1.00 | |
| 15 | 24상 | 측벽부 | S 137 | 누수(스며있음) | - | - | - | EA | 1 | 1.00 | |
| 16 | 24상 | 측벽부 | S 138 | 누수(스며있음) | - | - | - | EA | 1 | 1.00 | |
| 18 | 24상 | 측벽부 | S 132 | 누수(스며있음) | - | - | - | EA | 1 | 1.00 | |
| 20 | 24상 | 전단부 | S 131 | 재균열(폭0.3mm이상) | 0.5 | 8.0 | - | m | 1 | 8.00 | |
| 21 | 24상 | 전단부 | S 132 | 재균열(폭0.3mm이상) | 0.5 | 6.0 | - | m | 1 | 6.00 | |
| 22 | 24상 | 전단부 | S 136 | 균열(폭0.3mm이상) | 0.3 | 2.0 | - | m | 1 | 2.00 | 24상 보수 |
| 23 | 24하 | 측벽부 | S 140 | 누수(스며있음) | - | - | - | EA | 1 | 1.00 | |

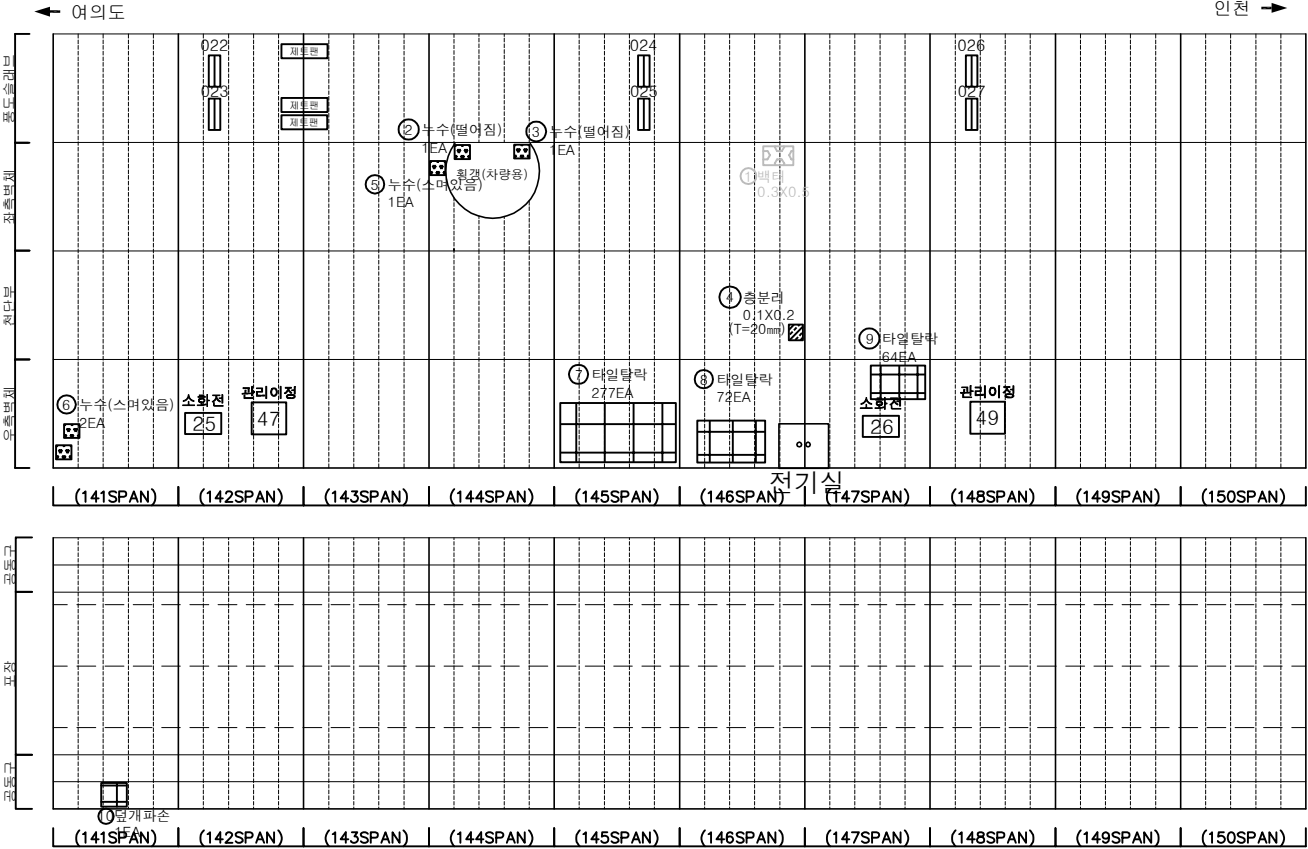
| 번호 | 발생년도 | 부재 | 위치 | 손상내용 | 손상현황 | | | | | | 비고 |
|---|---|---|---|---|---|---|---|---|---|---|---|
| 2 | 24상 | 피난연락장 | S 144 | 누수(떨어짐) | - | - | - | EA | 1 | 1.00 | |
| 3 | 24상 | 피난연락장 | S 144 | 누수(떨어짐) | - | - | - | EA | 1 | 1.00 | |
| 5 | 24하 | 측벽부 | S 144 | 누수(스며있음) | - | - | - | EA | 1 | 1.00 | |
| 6 | 24하 | 측벽부 | S 141 | 누수(스며있음) | - | - | - | EA | 2 | 2.00 | |

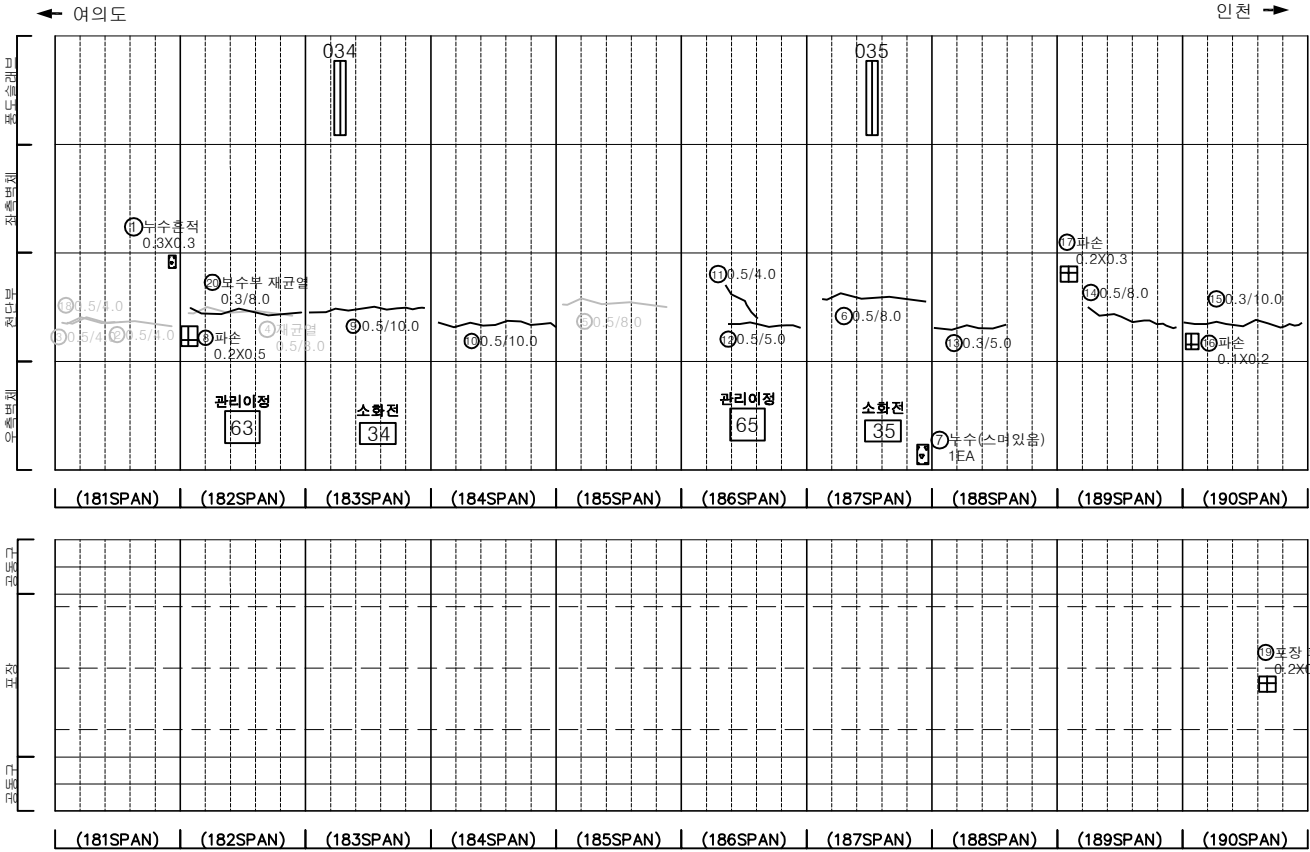
| 번호 | 발생년도 | 부재 | 위치 | 손상내용 | 손상현황 | | | | | | 비고 |
|---|---|---|---|---|---|---|---|---|---|---|---|
| 1 | 23상 | 천단부 | S 181 | 누수흔적 | - | 0.3 | 0.3 | m <sup>2</sup> | 1 | 0.09 | |
| 2 | 23상 | 천단부 | S 181 | 균열(폭0.3mm이상) | 0.5 | 4.0 | - | m | 1 | 4.00 | 관·하 보수 |
| 3 | 23상 | 천단부 | S 181 | 균열(폭0.3mm이상) | 0.5 | 4.0 | - | m | 1 | 4.00 | 관·하 보수 |
| 4 | 23상 | 천단부 | S 182 | 재균열(폭0.3mm이상) | 0.3 | 8.0 | - | m | 1 | 8.00 | 관·하 보수 |
| 5 | 23상 | 천단부 | S 182 | 재균열(폭0.3mm이상) | 1.5 | 8.0 | - | m | 1 | 8.00 | 관·하 보수 |
| 6 | 23상 | 천단부 | S 187 | 균열(폭0.3mm이상) | 0.3 | 8.0 | - | m | 1 | 8.00 | |
| 7 | 23상 | 천단부 | S 187 | 누수(스며있음) | - | - | - | EA | 1 | 1.00 | 손상변경 |
| 9 | 24상 | 천단부 | S 183 | 균열(폭0.3mm이상) | 0.5 | 10.0 | - | m | 1 | 10.00 | |
| 10 | 24상 | 천단부 | S 184 | 균열(폭0.3mm이상) | 0.5 | 10.0 | - | m | 1 | 10.00 | |
| 11 | 24상 | 천단부 | S 186 | 균열(폭0.3mm이상) | 0.5 | 4.0 | - | m | 1 | 4.00 | |
| 12 | 24상 | 천단부 | S 186 | 균열(폭0.3mm이상) | 0.5 | 5.0 | - | m | 1 | 5.00 | |
| 13 | 24상 | 천단부 | S 188 | 균열(폭0.3mm이상) | 0.3 | 5.0 | - | m | 1 | 5.00 | |
| 14 | 24상 | 천단부 | S 189 | 균열(폭0.3mm이상) | 0.5 | 8.0 | - | m | 1 | 8.00 | |
| 15 | 24상 | 천단부 | S 190 | 균열(폭0.3mm이상) | 0.3 | 10.0 | - | m | 1 | 10.00 | |
| 18 | 25상 | 천단부 | S 181 | 재균열(폭0.3mm이상) | 0.5 | 4.0 | - | m | 1 | 4.00 | 관·하 보수 |
| 20 | 25하 | 천단부 | S 182 | 보수부 재균열(폭0.3mm이상) | 0.3 | 8.0 | - | m | 1 | 8.00 | |

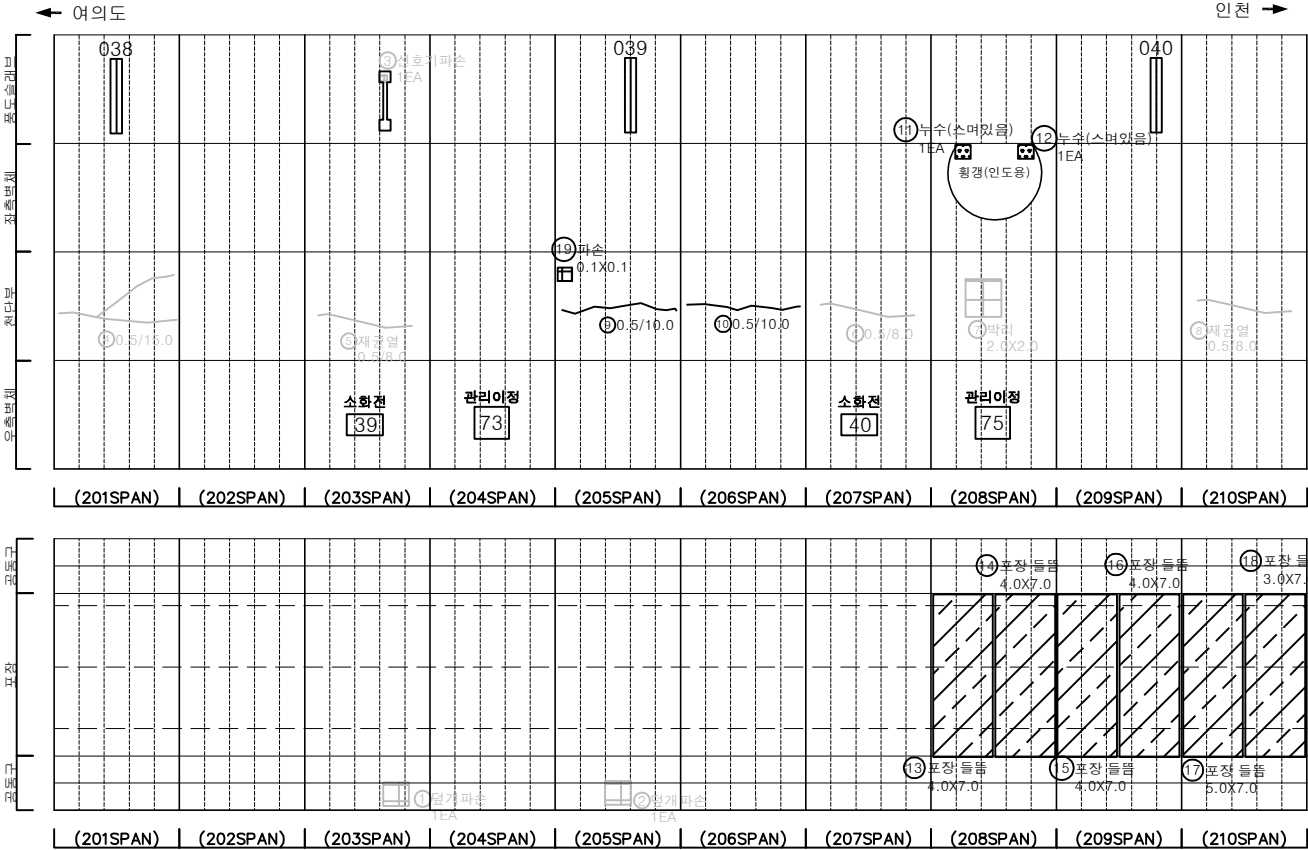
| 번호 | 발생<br>년도 | 부재 | 위치 | 손상내용 | 손상현황 | | | | | | 비고 |
|---|---|---|---|---|---|---|---|---|---|---|---|
| 4 | 23상 | 천단부 | S 201 | 균열(폭0.3mm이상) | 0.5 | 15.0 | - | m | 1 | 15.00 | 과량 보수 |
| 5 | 23상 | 천단부 | S 203 | 균열(폭0.3mm이상) | 0.5 | 8.0 | - | m | 1 | 8.00 | 과량 보수 |
| 6 | 23상 | 천단부 | S 207 | 균열(폭0.3mm이상) | 0.5 | 8.0 | - | m | 1 | 8.00 | 과량 보수 |
| 8 | 23상 | 천단부 | S 210 | 균열(폭0.3mm이상) | 0.5 | 8.0 | - | m | 1 | 8.00 | 과량 보수 |
| 9 | 24상 | 천단부 | S 205 | 균열(폭0.3mm이상) | 0.5 | 10.0 | - | m | 1 | 10.00 | |
| 10 | 24상 | 천단부 | S 206 | 균열(폭0.3mm이상) | 0.5 | 10.0 | - | m | 1 | 10.00 | |
| 11 | 24상 | 피난연락관 | S 208 | 누수(스며있음) | - | - | - | EA | 1 | 1.00 | |
| 12 | 24상 | 피난연락관 | S 208 | 누수(스며있음) | - | - | - | EA | 1 | 1.00 | |

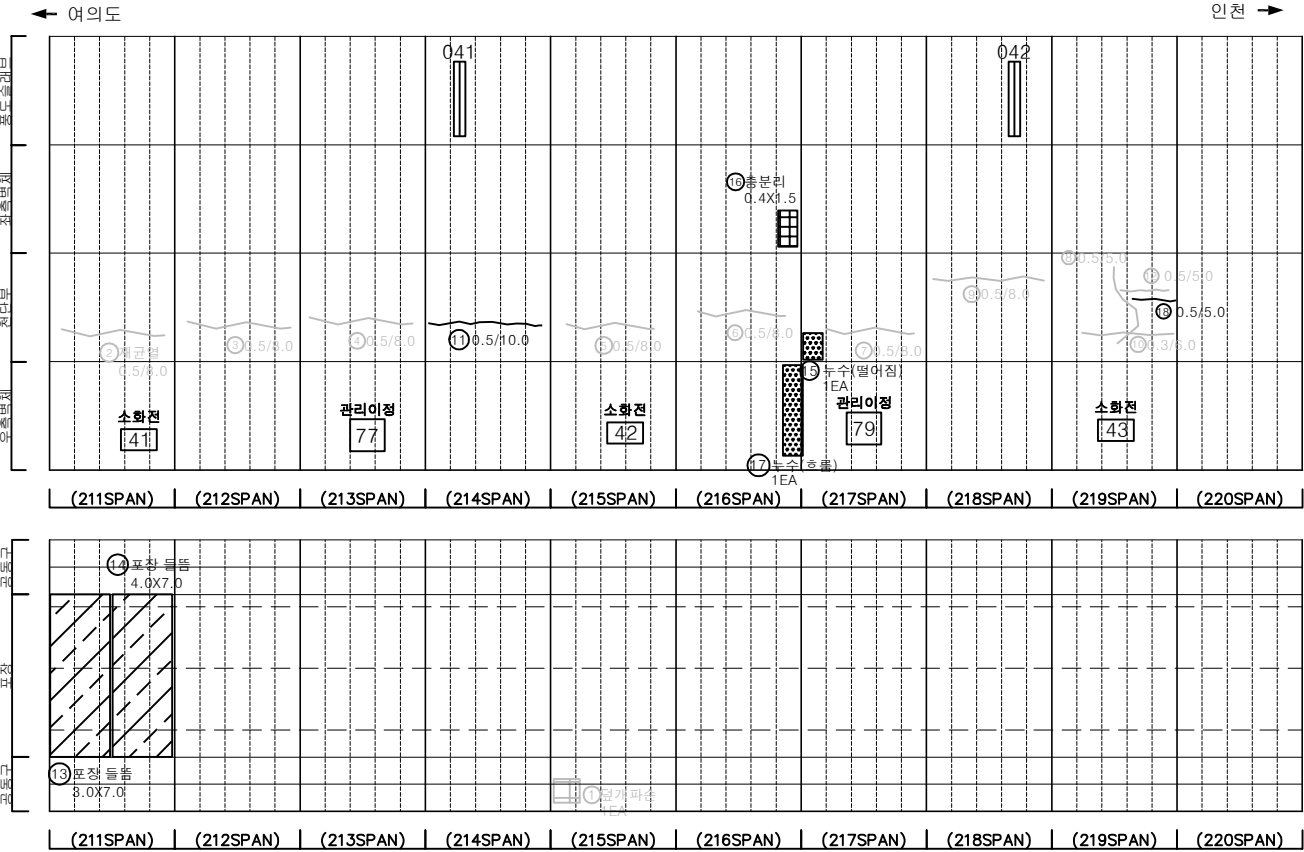
| 번호 | 발생<br>년도 | 부재 | 위치 | 손상내용 | 손상현황 | | | | | | 비 고 |
|---|---|---|---|---|---|---|---|---|---|---|---|
| 2 | 23상 | 천단부 | S 211 | 재균열(폭0.3mm이상) | 0.5 | 8.0 | - | m | 1 | 8.00 | 정·정 보수 |
| 3 | 23상 | 천단부 | S 212 | 균열(폭0.3mm이상) | 0.5 | 8.0 | - | m | 1 | 8.00 | 정·정 보수 |
| 4 | 23상 | 천단부 | S 213 | 균열(폭0.3mm이상) | 0.5 | 8.0 | - | m | 1 | 8.00 | 정·정 보수 |
| 5 | 23상 | 천단부 | S 215 | 균열(폭0.3mm이상) | 0.5 | 8.0 | - | m | 1 | 8.00 | 정·정 보수 |
| 6 | 23상 | 천단부 | S 216 | 균열(폭0.3mm이상) | 0.5 | 8.0 | - | m | 1 | 8.00 | 정·정 보수 |
| 7 | 23상 | 천단부 | S 217 | 균열(폭0.3mm이상) | 0.5 | 8.0 | - | m | 1 | 8.00 | 정·정 보수 |
| 8 | 23상 | 천단부 | S 218 | 균열(폭0.3mm이상) | 0.5 | 8.0 | - | m | 1 | 8.00 | 정·정 보수 |
| 9 | 23하 | 천단부 | S 218 | 균열(폭0.3mm이상) | 0.5 | 8.0 | - | m | 1 | 8.00 | 정·정 보수 |
| 10 | 23하 | 천단부 | S 219 | 균열(폭0.3mm이상) | 0.3 | 6.0 | - | m | 1 | 8.00 | 정·정 보수 |
| 11 | 24상 | 천단부 | S 214 | 균열(폭0.3mm이상) | 0.5 | 10.0 | - | m | 1 | 10.00 | |
| 12 | 24상 | 천단부 | S 219 | 균열(폭0.3mm이상) | 0.5 | 5.0 | - | m | 1 | 5.00 | 정·정 보수 |
| 15 | 24하 | 천단부 | S 217 | 누수(떨어짐) | - | - | - | EA | 1 | 1.00 | 손상변경 |
| 17 | 24하 | 측벽부 | S 216 | 누수(흐름) | - | - | - | EA | 1 | 1.00 | |
| 18 | 25하 | 천단부 | S 219 | 균열(폭0.3mm이상) | 0.5 | 5.0 | - | m | 1 | 5.00 | |

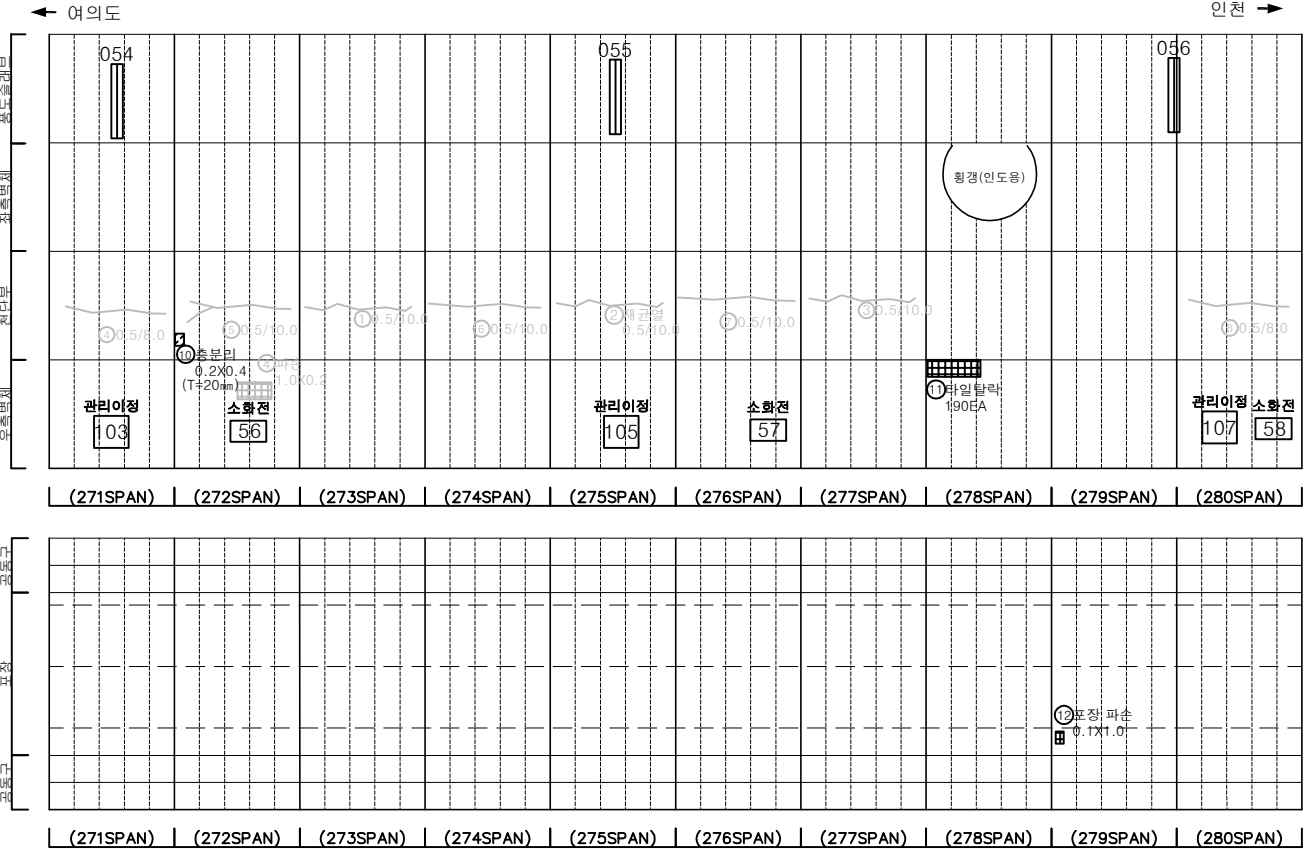
| 번호 | 발생<br>년도 | 부재 | 위치 | 손상내용 | 손상현황 | | | | | | 비고 |
|---|---|---|---|---|---|---|---|---|---|---|---|
| 1 | 22상 | 천단부 | S 273 | 균열(폭0.3mm이상) | 0.5 | 10.0 | - | m | 1 | 10.00 | 2상 보수 |
| 2 | 22상 | 천단부 | S 275 | 재균열(폭0.3mm이상) | 0.5 | 10.0 | - | m | 1 | 10.00 | 2상 보수 |
| 3 | 22상 | 천단부 | S 277 | 균열(폭0.3mm이상) | 0.5 | 10.0 | - | m | 1 | 10.00 | 2상 보수 |
| 5 | 23상 | 천단부 | S 271 | 균열(폭0.3mm이상) | 0.5 | 8.0 | - | m | 1 | 8.00 | 2상 보수 |
| 6 | 23상 | 천단부 | S 272 | 균열(폭0.3mm이상) | 0.5 | 10.0 | - | m | 1 | 10.00 | 2상 보수 |
| 7 | 23상 | 천단부 | S 274 | 균열(폭0.3mm이상) | 0.5 | 10.0 | - | m | 1 | 10.00 | 2상 보수 |
| 8 | 23상 | 천단부 | S 276 | 균열(폭0.3mm이상) | 0.5 | 8.0 | - | m | 1 | 8.00 | 2상 보수 |
| 9 | 23상 | 천단부 | S 280 | 균열(폭0.3mm이상) | 0.5 | 8.0 | - | m | 1 | 8.00 | |

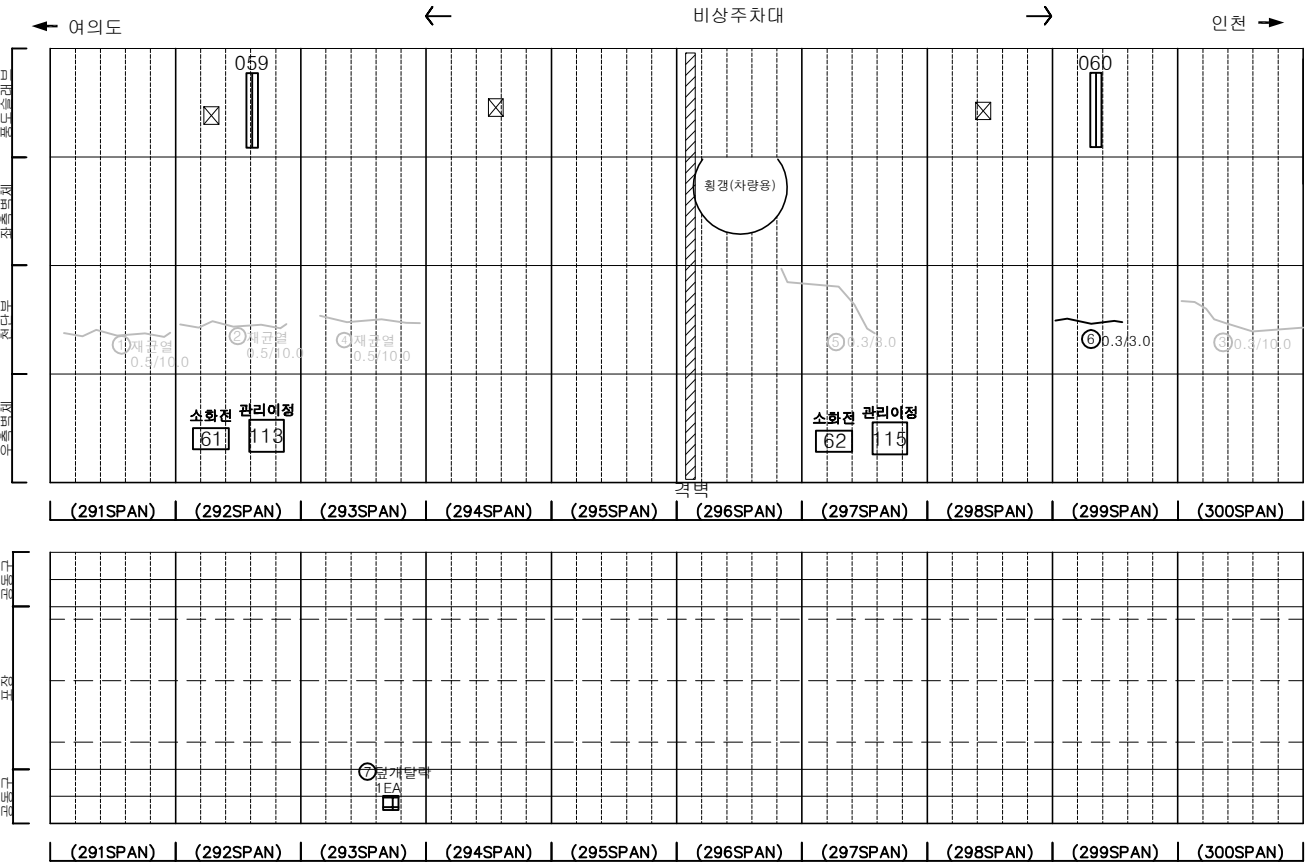
| 번호 | 발생년도 | 부재 | 위치 | 손상내용 | 손상현황 | | | | | | 비고 |
|---|---|---|---|---|---|---|---|---|---|---|---|
| 1 | 22상 | 천단부 | S 291 | 재균열(폭0.3mm이상) | 0.5 | 10.0 | - | m | 1 | 10.00 | 2상 보수 |
| 2 | 22상 | 천단부 | S 292 | 재균열(폭0.3mm이상) | 0.5 | 10.0 | - | m | 1 | 10.00 | 2상 보수 |
| 3 | 22상 | 천단부 | S 300 | 균열(폭0.3mm이상) | 0.3 | 10.0 | - | m | 1 | 10.00 | 2상 보수 |
| 4 | 23상 | 천단부 | S 293 | 재균열(폭0.3mm이상) | 0.5 | 10.0 | - | m | 1 | 10.00 | 2상 보수 |
