신월여의지하도로 안전점검(정기,정밀)용역  
(정밀안전점검)

## 외관조사망도

신월여의지하도로(인천방향)

서울터널주식회사

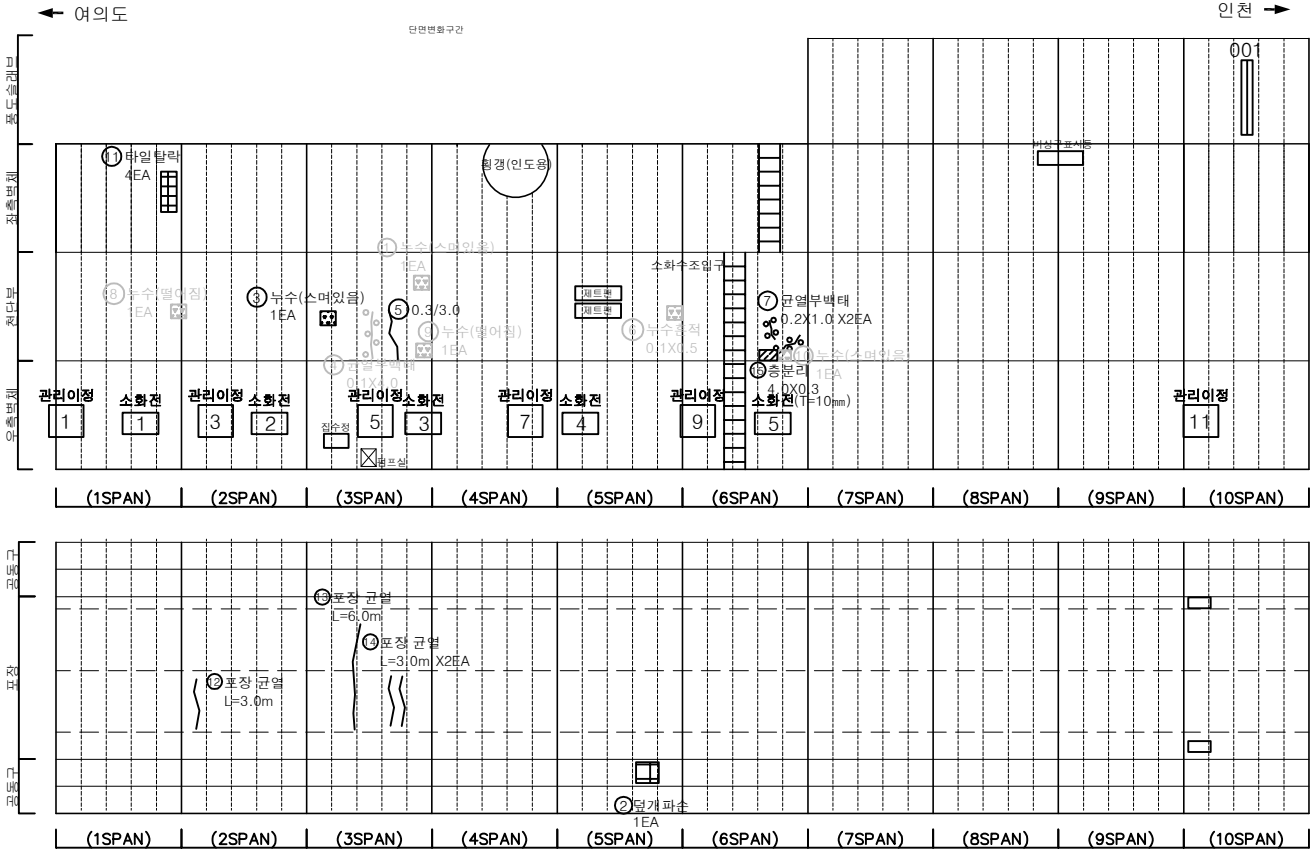
| | 부식 | 좌굴, 변형 | 기타 | 도 면 번호 | 01 |

| 번호 | 발생<br>년도 | 부재 | 위치 | 손상내용 | 손상현황 | | | | | | 비 고 |
|---|---|---|---|---|---|---|---|---|---|---|---|
| 1 | 22상 | 전단부 | S 003 | 누수(스며있음) | - | - | - | EA | 1 | 1.00 | 25'하 보수 |
| 2 | 22상 | 공동구 | S 005 | 공동구 덮개파손 | - | - | - | EA | 1 | 1.00 | |
| 3 | 23하 | 전단부 | S 003 | 누수(스며있음) | - | - | - | EA | 1 | 1.00 | |
| 4 | 23하 | 전단부 | S 003 | 균열부백태 | - | 0.1 | 4.0 | m <sup>2</sup> | 1 | 0.40 | 24'하 보수 |
| 5 | 23하 | 전단부 | S 003 | 균열(폭0.3mm이상) | 0.3 | 3.0 | - | m | 1 | 3.00 | |
| 6 | 23하 | 전단부 | S 005 | 누수흔적 | - | 0.1 | 0.5 | m <sup>2</sup> | 1 | 0.05 | 25'하 보수 |
| 7 | 23하 | 전단부 | S 006 | 균열부백태 | - | 0.2 | 1.0 | m <sup>2</sup> | 2 | 0.40 | |
| 8 | 24상 | 전단부 | S 001 | 누수(말어짐) | - | - | - | EA | 1 | 1.00 | 25'하 보수 |
| 9 | 24상 | 전단부 | S 003 | 누수(말어짐) | - | - | - | EA | 1 | 1.00 | 24'하 보수 |
| 10 | 24상 | 전단부 | S 006 | 누수(스며있음) | - | - | - | EA | 1 | 1.00 | 25'하 보수 |
| 11 | 24하 | 측벽부 | S 001 | 타일탈락 | - | - | - | EA | 4 | 4.00 | |
| 12 | 25상 | 포장부 | S 002 | 포장 균열 | - | 3.0 | - | m | 1 | 3.00 | |
| 13 | 25상 | 포장부 | S 003 | 포장 균열 | - | 6.0 | - | m | 1 | 6.00 | |
| 14 | 25하 | 포장부 | S 003 | 포장 균열 | - | 3.0 | - | m | 2 | 6.00 | |
| 15 | 25하 | 전단부 | S 006 | 충분리 | - | 0.1 | 0.5 | m <sup>2</sup> | 1 | 0.05 | |

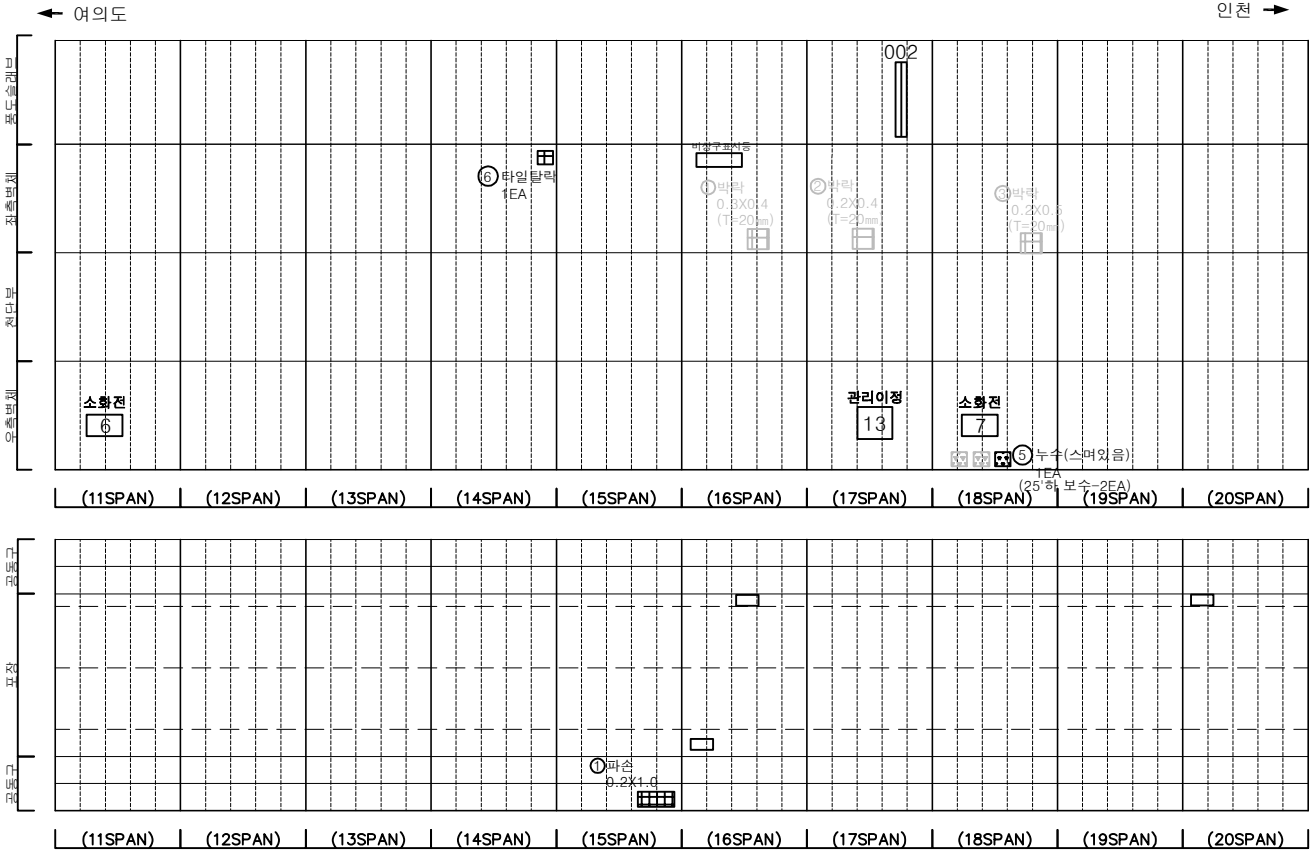
| 번호 | 발생년도 | 부재 | 위치 | 손상내용 | 손상현황 | | | | | | 비고 |
|---|---|---|---|---|---|---|---|---|---|---|---|
| 5 | 23하 | 측벽부 | S 018 | 누수(스며있음) | - | - | - | EA | 1 | 1.00 | 25하 보수 |

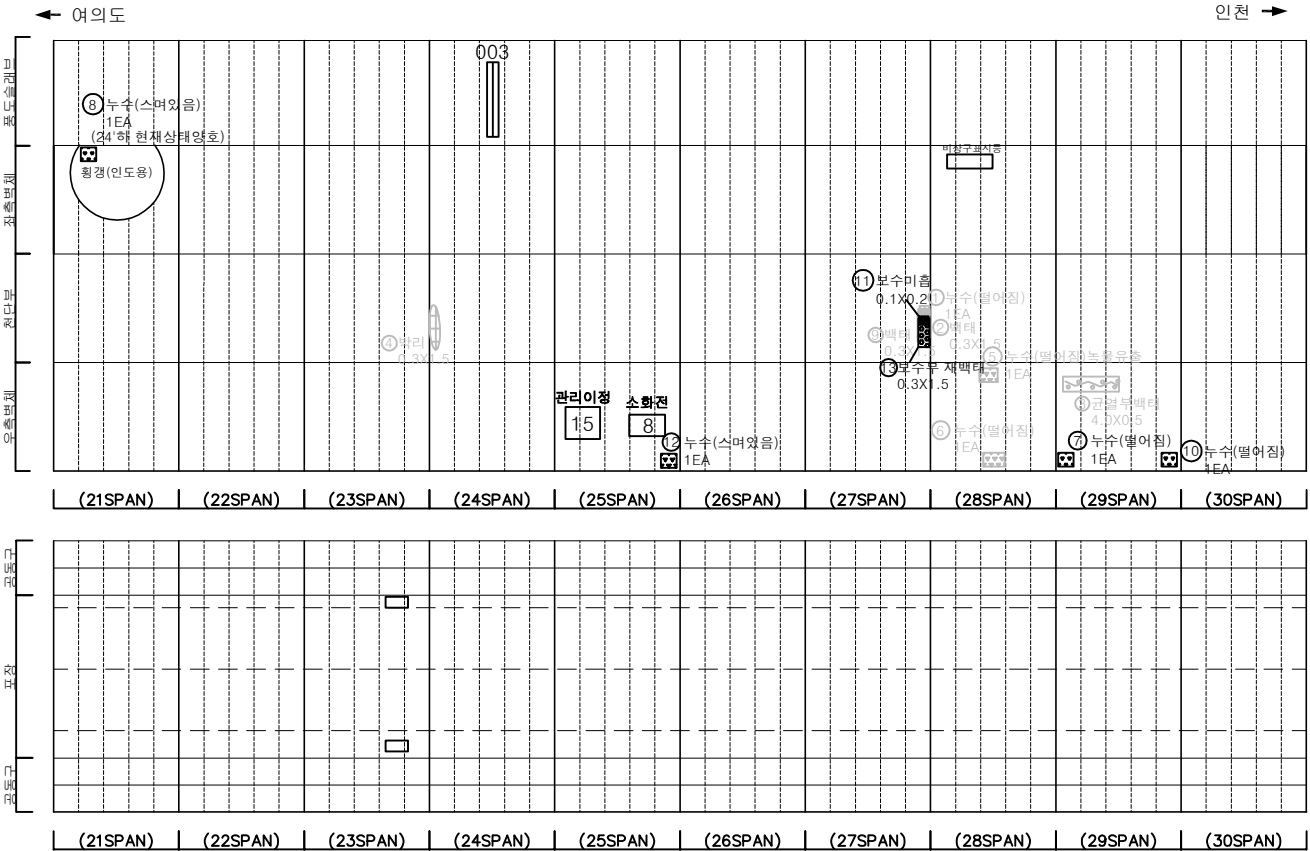
| 번호 | 발생년도 | 부재 | 위치 | 손상내용 | 손상현황 | | | | | | 비고 |
|---|---|---|---|---|---|---|---|---|---|---|---|
| 1 | 22상 | 천단부 | S 027 | 누수(떨어짐) | - | - | - | EA | 1 | 1.00 | 2상 보수 |
| 3 | 23상 | 측벽부 | S 028 | 균열부벽태 | - | 4.0 | 0.5 | m | 1 | 2.00 | 2상 보수 |
| 5 | 23하 | 천단부 | S 028 | 누수(떨어짐) | - | - | - | EA | 1 | 1.00 | 2상 보수 |
| 6 | 23하 | 천단부 | S 028 | 누수(떨어짐) | - | - | - | EA | 1 | 1.00 | 2상 보수 |
| 7 | 23하 | 천단부 | S 029 | 누수(떨어짐) | - | - | - | EA | 1 | 1.00 | |
| 8 | 24상 | 피난연락통 | S 021 | 누수(스며있음) | - | - | - | EA | 1 | 1.00 | |
| 10 | 24상 | 측벽부 | S 029 | 누수(떨어짐) | - | - | - | EA | 1 | 1.00 | |
| 12 | 25상 | 천단부 | S 025 | 누수(스며있음) | - | - | - | EA | 1 | 1.00 | |

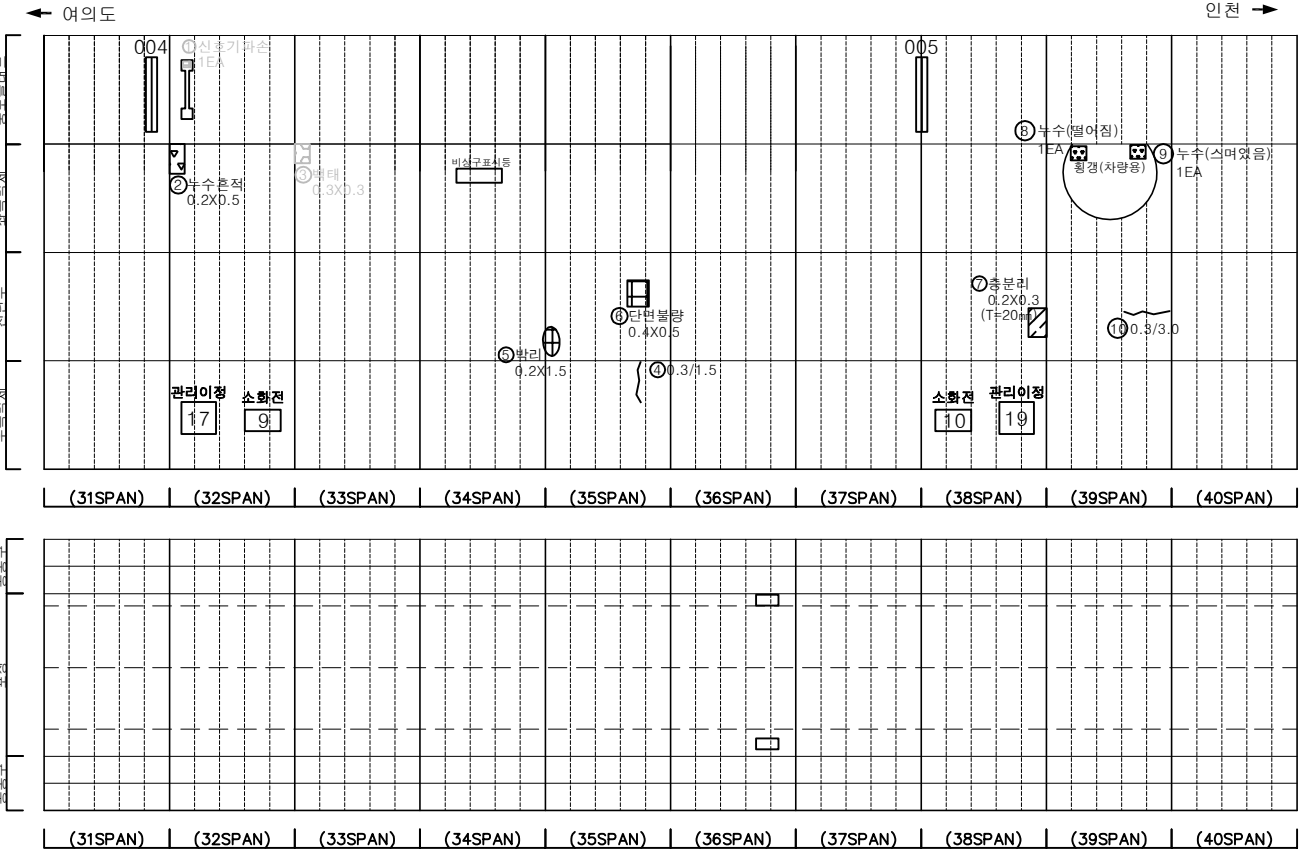
| 번호 | 발생년도 | 부재 | 위치 | 손상내용 | 손상현황 | | | | | | 비고 |
|---|---|---|---|---|---|---|---|---|---|---|---|
| 2 | 23상 | 측벽부 | S 032 | 누수흔적 | - | 0.2 | 0.5 | m <sup>2</sup> | 1 | 0.10 | |
| 4 | 23상 | 측벽부 | S 035 | 균열(폭0.3mm이상) | 0.3 | 1.5 | - | m | 1 | 1.50 | |
| 8 | 24상 | 피난연락경 | S 037 | 누수(떨어짐) | - | - | - | EA | 1 | 1.00 | |
| 9 | 24상 | 피난연락경 | S 037 | 누수(스며있음) | - | - | - | EA | 1 | 1.00 | |
| 10 | 25상 | 천단부 | S 039 | 균열(폭0.3mm이상) | 0.3 | 3.0 | - | m | 1 | 3.00 | |

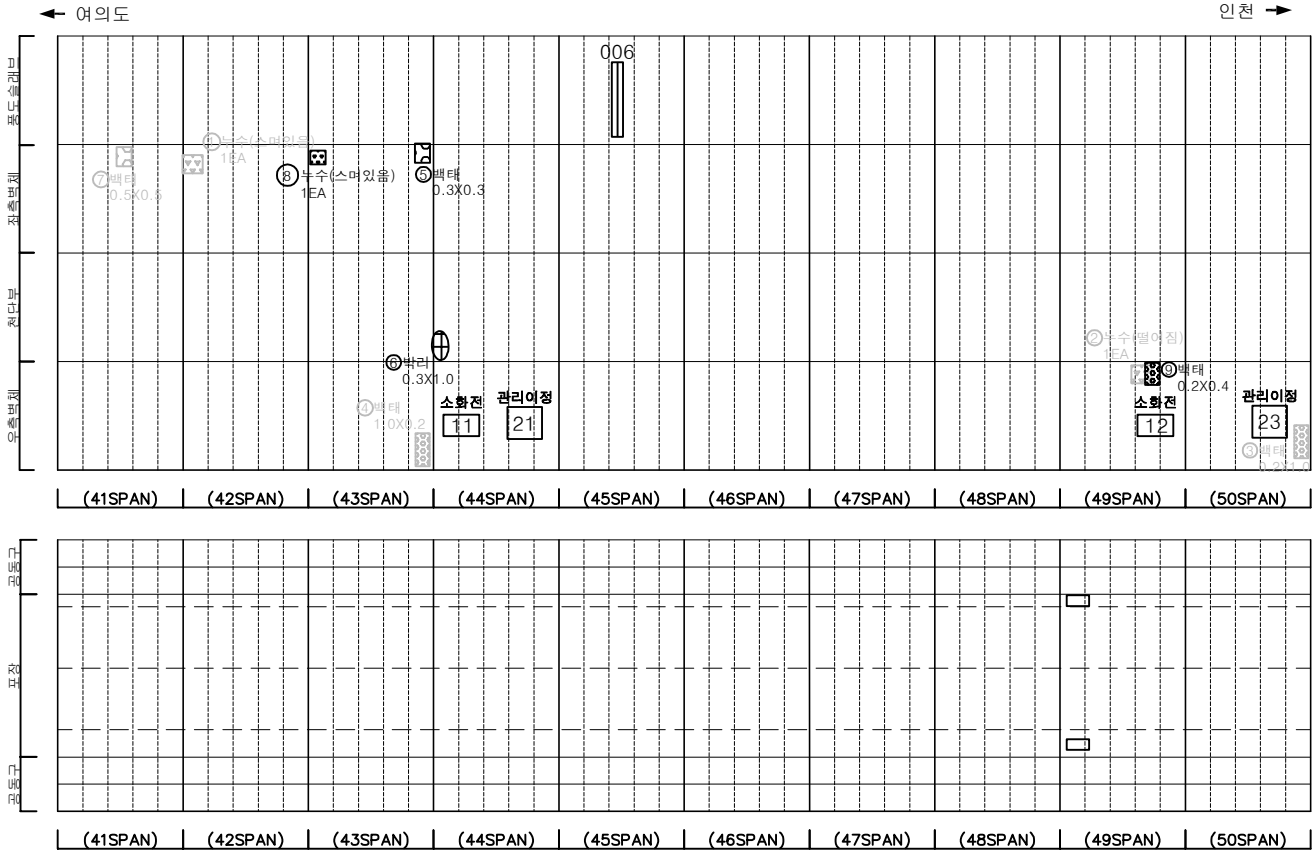
| 도 면 번호 | 05 |

| 번호 | 발생년도 | 부재 | 위치 | 손상내용 | 손상현황 | | | | | | 비고 |
|---|---|---|---|---|---|---|---|---|---|---|---|
| 1 | 22상 | 측벽부 | S 042 | 누수(스며있음) | - | - | - | EA | 1 | 1.00 | 관·형 보수 |
| 2 | 22상 | 측벽부 | S 049 | 누수(떨어짐) | - | - | - | EA | 1 | 1.00 | 관·형 보수 |
| 8 | 24상 | 측벽부 | S 043 | 누수(스며있음) | - | - | - | EA | 1 | 1.00 | |

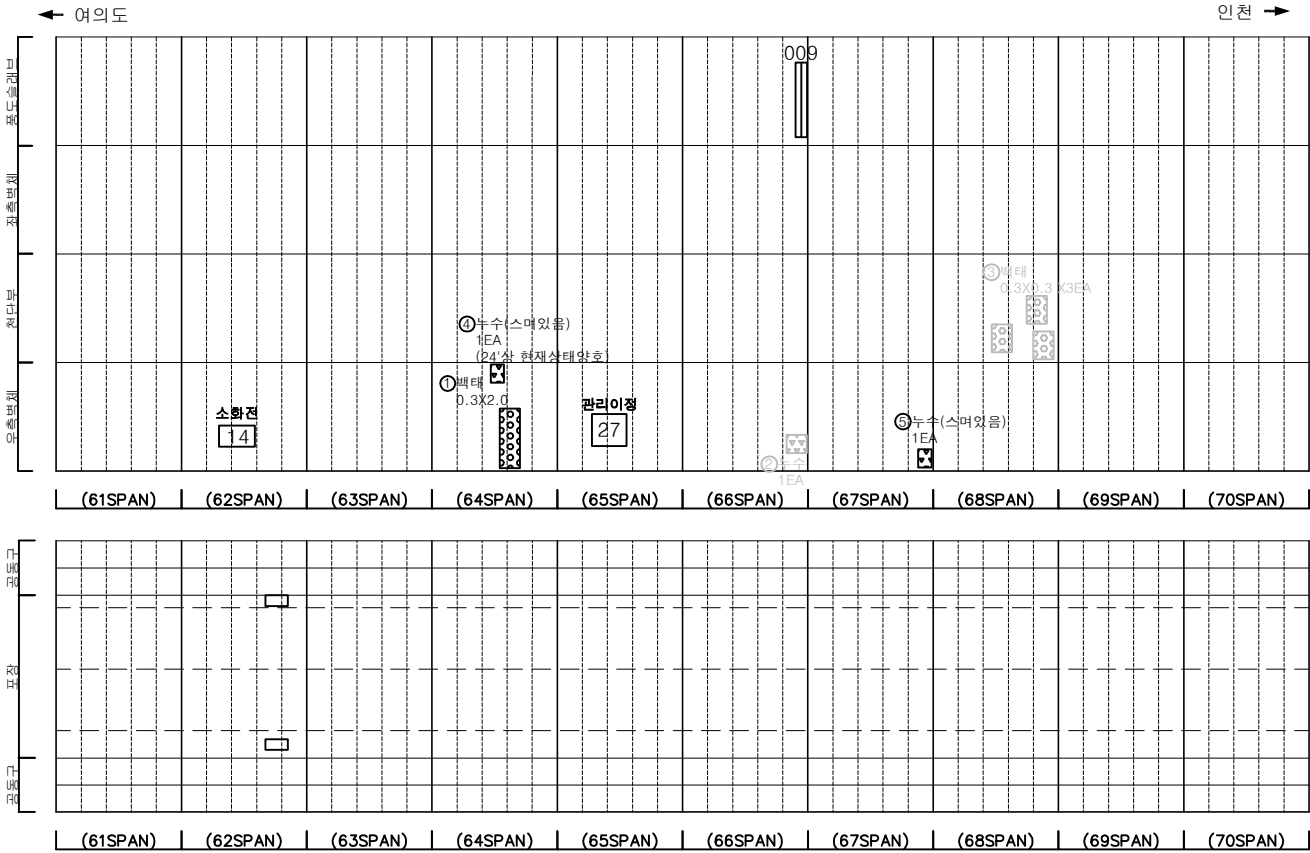
| 번호 | 발생<br>년도 | 부재 | 위치 | 손상내용 | 손상현황 | | | | | | 비 고 |
|---|---|---|---|---|---|---|---|---|---|---|---|
| 2 | 22하 | 측벽부 | S 066 | 누수 | - | - | - | EA | 1 | 1.00 | 22상 복구 |
| 4 | 23하 | 측벽부 | S 064 | 누수(스며있음) | - | - | - | EA | 1 | 1.00 | 손상변경 |
| 5 | 24상 | 측벽부 | S 067 | 누수(스며있음) | - | - | - | EA | 1 | 1.00 | |

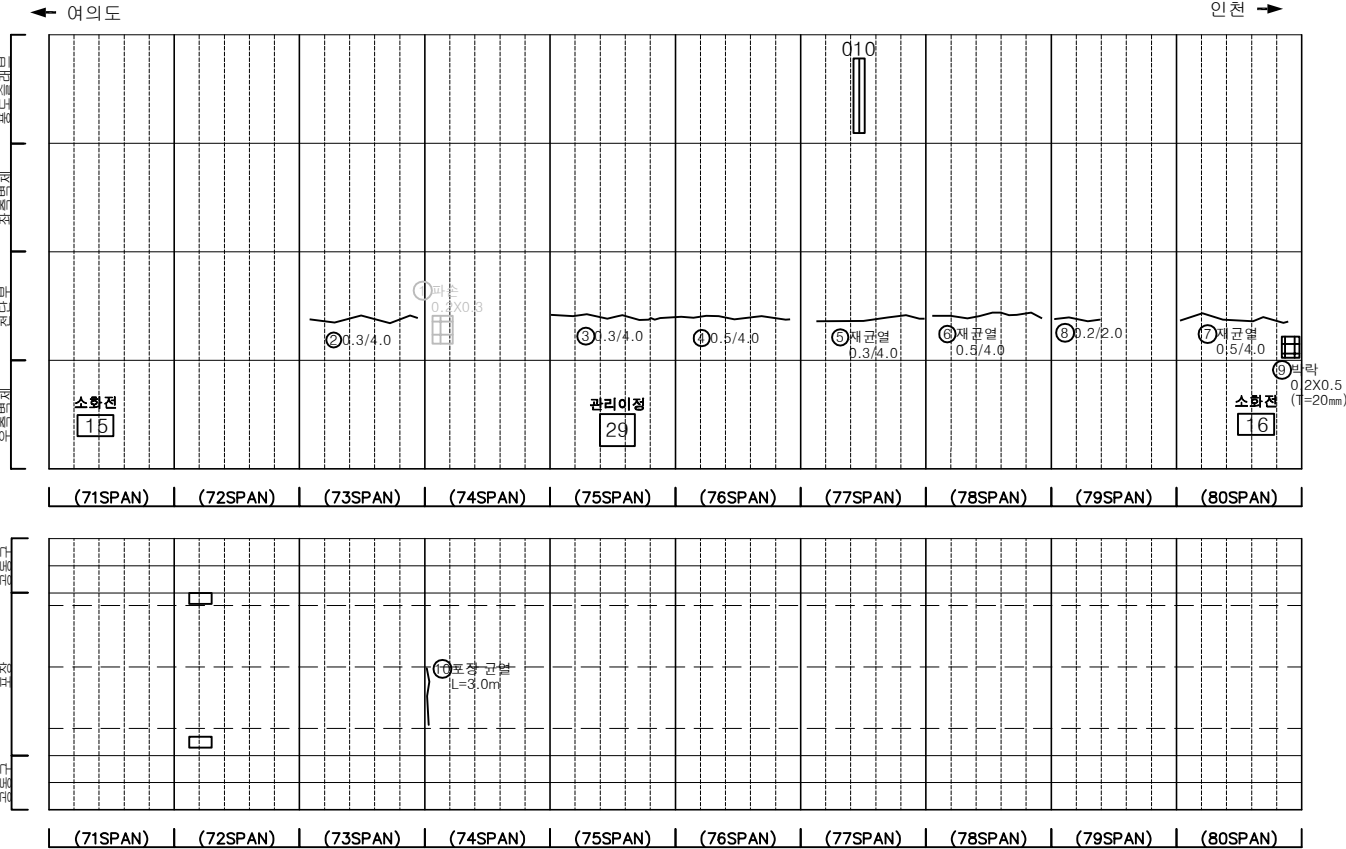
| 번호 | 발생년도 | 부재 | 위치 | 손상내용 | 손상현황 | | | | | | 비고 |
|---|---|---|---|---|---|---|---|---|---|---|---|
| 2 | 24상 | 천단부 | S 073 | 균열(폭0.3mm이상) | 0.3 | 4.0 | - | m | 1 | 4.00 | |
| 3 | 24상 | 천단부 | S 075 | 균열(폭0.3mm이상) | 0.3 | 4.0 | - | m | 1 | 4.00 | |
| 4 | 24상 | 천단부 | S 076 | 균열(폭0.3mm이상) | 0.5 | 4.0 | - | m | 1 | 4.00 | |
| 5 | 24상 | 천단부 | S 077 | 재균열(폭0.3mm이상) | 0.3 | 4.0 | - | m | 1 | 4.00 | |
| 6 | 24상 | 천단부 | S 078 | 재균열(폭0.3mm이상) | 0.5 | 4.0 | - | m | 1 | 4.00 | |
| 7 | 24상 | 천단부 | S 080 | 재균열(폭0.3mm이상) | 0.5 | 4.0 | - | m | 1 | 4.00 | |
| 8 | 25상 | 천단부 | S 079 | 균열(폭0.3mm미만) | 0.2 | 2.0 | - | m | 1 | 2.00 | |
| 10 | 25하 | 포장부 | S 074 | 포장 균열 | - | 3.0 | - | m | 1 | 3.00 | |

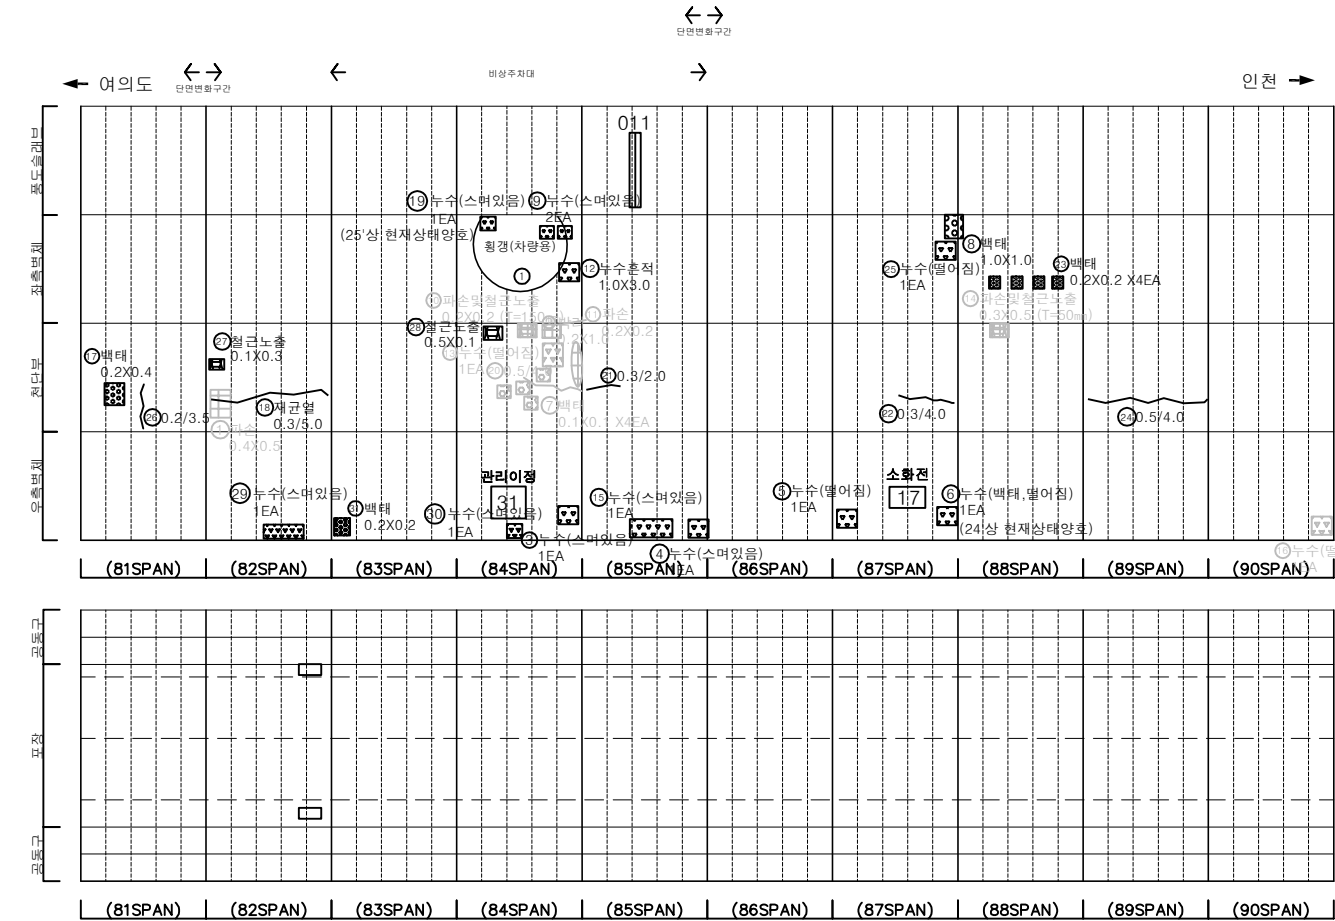
| 번호 | 발생년도 | 부재 | 위치 | 손상내용 | 손상현황 | | | | | | 비고 |
|---|---|---|---|---|---|---|---|---|---|---|---|
| 3 | 22하 | 측벽부 | S 084 | 누수(스며있음) | - | - | - | EA | 1 | 1.00 | |
| 4 | 22하 | 측벽부 | S 085 | 누수(스며있음) | - | - | - | EA | 1 | 1.00 | |
| 5 | 22하 | 측벽부 | S 087 | 누수(떨어짐) | - | - | - | EA | 1 | 1.00 | |
| 6 | 22하 | 측벽부 | S 087 | 누수(벽태,떨어짐) | - | - | - | EA | 1 | 1.00 | |
| 9 | 23하 | 측벽부 | S 084 | 누수(스며있음) | - | - | - | EA | 2 | 2.00 | |
| 12 | 23하 | 측벽부 | S 084 | 누수흔적 | - | 1.0 | 3.0 | m | 1 | 3.00 | |
| 13 | 23하 | 천단부 | S 084 | 누수(떨어짐) | - | - | - | EA | 1 | 1.00 | 25상 보수 |
| 15 | 23하 | 측벽부 | S 085 | 누수(스며있음) | - | - | - | EA | 1 | 1.00 | |
| 16 | 23하 | 측벽부 | S 090 | 누수(떨어짐) | - | - | - | EA | 1 | 1.00 | 25상 보수 |
| 18 | 24상 | 천단부 | S 082 | 재균열(폭0.3mm이상) | 0.3 | 5.0 | - | m | 1 | 5.00 | |
| 19 | 24상 | 패널연락 | S 084 | 누수(스며있음) | - | - | - | EA | 1 | 1.00 | |
| 20 | 24상 | 천단부 | S 084 | 균열(폭0.3mm이상) | 0.5 | 4.0 | - | m | 1 | 4.00 | 25상 보수 |
| 21 | 24상 | 천단부 | S 085 | 균열(폭0.3mm이상) | 0.3 | 2.0 | - | m | 1 | 2.00 | |
| 22 | 24상 | 천단부 | S 087 | 균열(폭0.3mm이상) | 0.3 | 4.0 | - | m | 1 | 4.00 | |
| 24 | 24상 | 천단부 | S 089 | 균열(폭0.3mm이상) | 0.5 | 4.0 | - | m | 1 | 4.00 | |
| 25 | 24하 | 측벽부 | S 087 | 누수(떨어짐) | - | - | - | EA | 1 | 1.00 | |
| 26 | 25상 | 천단부 | S 081 | 균열(폭0.3mm미만) | 0.2 | 3.5 | - | m | 1 | 3.50 | |
| 29 | 25상 | 측벽부 | S 082 | 누수(스며있음) | - | - | - | EA | 1 | 1.00 | |
| 30 | 25상 | 측벽부 | S 084 | 누수(스며있음) | - | - | - | EA | 1 | 1.00 | |

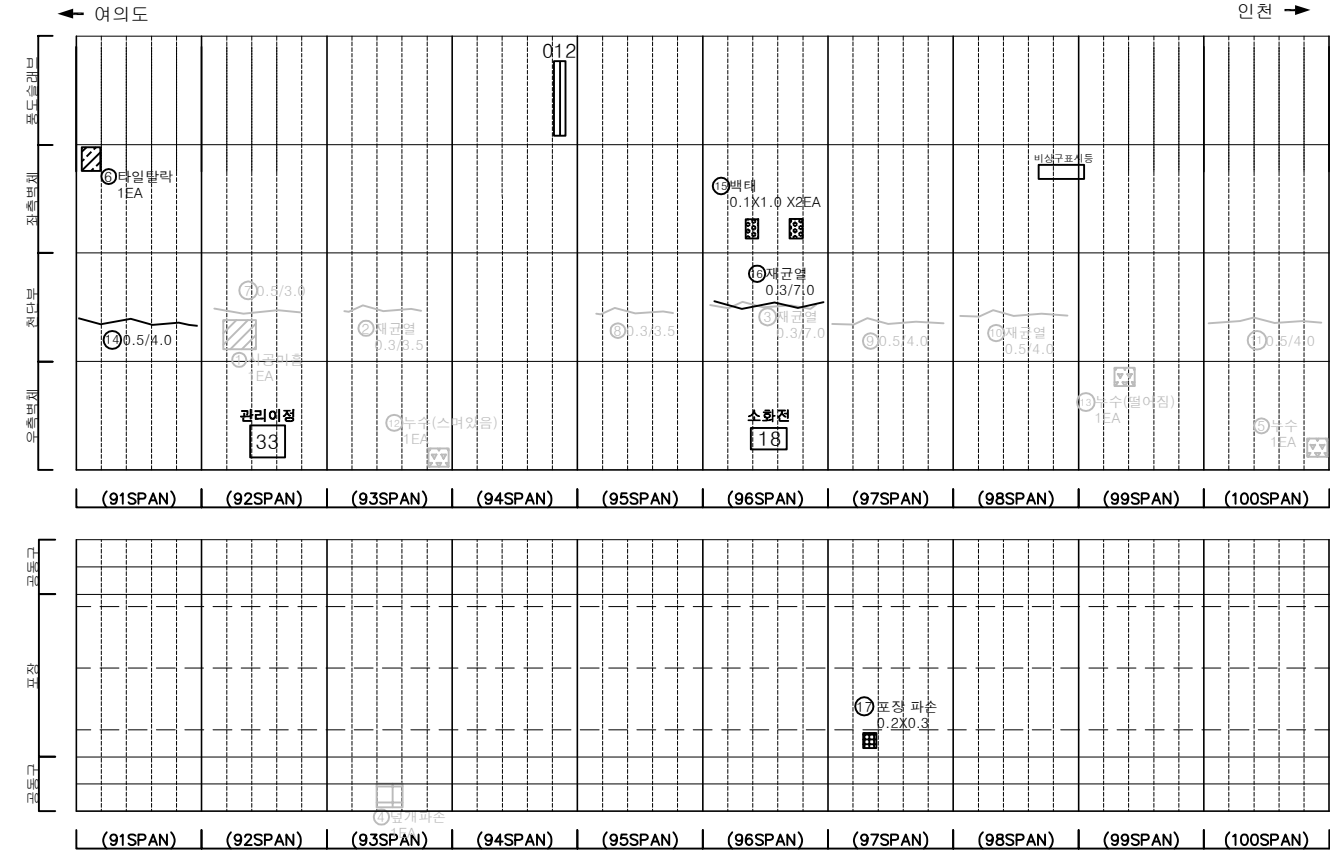
| 범<br>례 | 발 주 처 | | |
|---|---|---|---|
| 도면 번호 | | | 10 |

| 번호 | 발생년도 | 부재 | 위치 | 손상내용 | 손상현황 | | | | | | 비고 |
|---|---|---|---|---|---|---|---|---|---|---|---|
| 2 | 22상 | 천단부 | S 093 | 재균열(폭0.3mm이상) | 0.3 | 3.5 | - | m | 1 | 3.50 | 정·정 보강 |
| 3 | 22상 | 천단부 | S 096 | 재균열(폭0.3mm이상) | 0.3 | 7.0 | - | m | 1 | 7.00 | 정·정 보강 |
| 5 | 22하 | 측벽부 | S 100 | 누수 | - | - | - | EA | 1 | 1.00 | 정·정 보강 |
| 7 | 23상 | 천단부 | S 092 | 균열(폭0.3mm이상) | 0.5 | 3.0 | - | m | 1 | 3.00 | 정·정 보강 |
| 8 | 23상 | 천단부 | S 096 | 균열(폭0.3mm이상) | 0.3 | 3.5 | - | m | 1 | 3.50 | 정·정 보강 |
| 9 | 23상 | 천단부 | S 097 | 균열(폭0.3mm이상) | 0.5 | 4.0 | - | m | 1 | 4.00 | 정·정 보강 |
| 10 | 23상 | 천단부 | S 096 | 재균열(폭0.3mm이상) | 0.5 | 4.0 | - | m | 1 | 4.00 | 정·정 보강 |
| 11 | 23상 | 천단부 | S 100 | 균열(폭0.3mm이상) | 0.5 | 4.0 | - | m | 1 | 4.00 | 정·정 보강 |
| 12 | 23하 | 측벽부 | S 093 | 누수(스며들음) | - | - | - | EA | 1 | 1.00 | 정·정 보강 |
| 13 | 23하 | 측벽부 | S 096 | 누수(떨어짐) | - | - | - | EA | 1 | 1.00 | 정·정 보강 |
| 14 | 24상 | 천단부 | S 091 | 균열(폭0.3mm이상) | 0.5 | 4.0 | - | m | 1 | 4.00 | |
| 16 | 25상 | 천단부 | S 096 | 재균열(폭0.3mm이상) | 0.3 | 7.0 | - | m | 1 | 7.00 | |

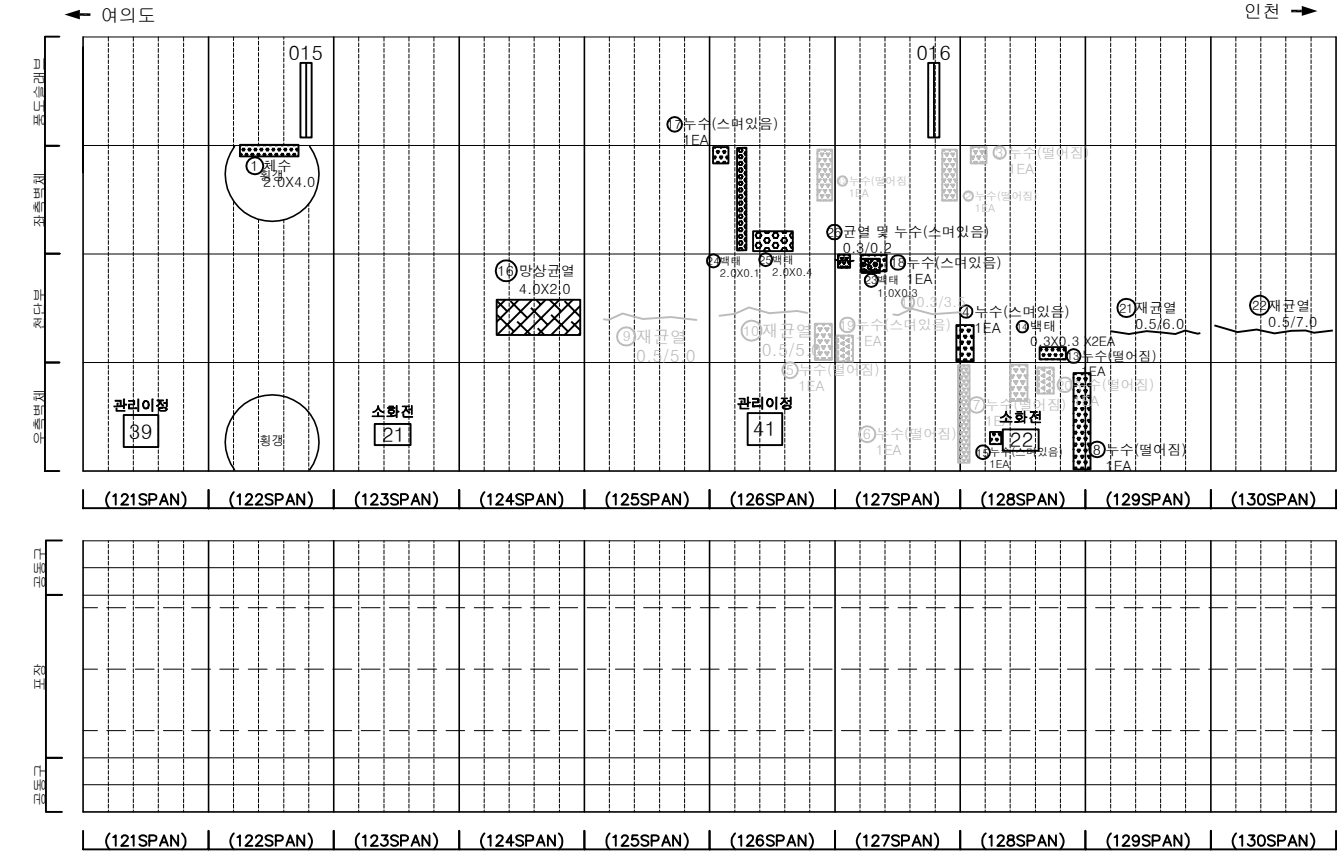
| 번호 | 발생<br>년도 | 부재 | 위치 | 손상내용 | 손상현황 | | | | | | 비 고 |
|---|---|---|---|---|---|---|---|---|---|---|---|
| 2 | 22상 | 측벽부 | S 127 | 누수(떨어짐) | - | - | - | EA | 1 | 1.00 | 관·하 보수 |
| 3 | 22상 | 측벽부 | S 128 | 누수(떨어짐) | - | - | - | EA | 1 | 1.00 | 관·하 보수 |
| 4 | 22상 | 천단부 | S 128 | 누수(스며있음) | - | - | - | EA | 1 | 1.00 | 손상변경 |
| 5 | 22상 | 천단부 | S 126 | 누수(떨어짐) | - | - | - | EA | 1 | 1.00 | 관·하 보수 |
| 6 | 22상 | 측벽부 | S 128 | 누수(떨어짐) | - | - | - | EA | 1 | 1.00 | 관·하 보수 |
| 7 | 22상 | 측벽부 | S 128 | 누수(떨어짐) | - | - | - | EA | 1 | 1.00 | 관·하 보수 |
| 8 | 22상 | 측벽부 | S 128 | 누수(떨어짐) | - | - | - | EA | 1 | 1.00 | |
| 9 | 23상 | 천단부 | S 125 | 재균열(폭0.3mm이상) | 0.5 | 5.0 | - | m | 1 | 5.00 | 관·하 보수 |
| 10 | 23상 | 천단부 | S 126 | 재균열(폭0.3mm이상) | 0.5 | 5.0 | - | m | 1 | 5.00 | 관·하 보수 |
| 11 | 23상 | 천단부 | S 127 | 균열(폭0.3mm이상) | 0.3 | 3.5 | - | m | 1 | 3.50 | 관·하 보수 |
| 12 | 23하 | 측벽부 | S 126 | 누수(떨어짐) | - | - | - | EA | 1 | 1.00 | 관·하 보수 |
| 13 | 23하 | 천단부 | S 128 | 누수(떨어짐) | - | - | - | EA | 1 | 1.00 | |
| 15 | 23하 | 측벽부 | S 128 | 누수(스며있음) | - | - | - | EA | 1 | 1.00 | |
| 16 | 24상 | 천단부 | S 124 | 망상균열 | - | 4.0 | 2.0 | m <sup>2</sup> | 1 | 8.00 | |
| 17 | 24상 | 측벽부 | S 126 | 누수(스며있음) | - | - | - | EA | 1 | 1.00 | |
| 18 | 24상 | 천단부 | S 127 | 누수(스며있음) | - | - | - | EA | 1 | 1.00 | |
| 19 | 24상 | 천단부 | S 127 | 누수(스며있음) | - | - | - | EA | 1 | 1.00 | 관·하 보수 |
| 20 | 24상 | 천단부 | S 128 | 누수(떨어짐) | - | - | - | EA | 1 | 1.00 | 관·하 보수 |
| 21 | 24상 | 천단부 | S 129 | 재균열(폭0.3mm이상) | 0.5 | 6.0 | - | m | 1 | 6.00 | |
| 22 | 24상 | 천단부 | S 130 | 재균열(폭0.3mm이상) | 0.5 | 7.0 | - | m | 1 | 7.00 | |
| 26 | 25하 | 천단부 | S 127 | 균열 및 누수(스며있음) | 0.3 | 0.2 | - | m | 1 | 0.20 | |

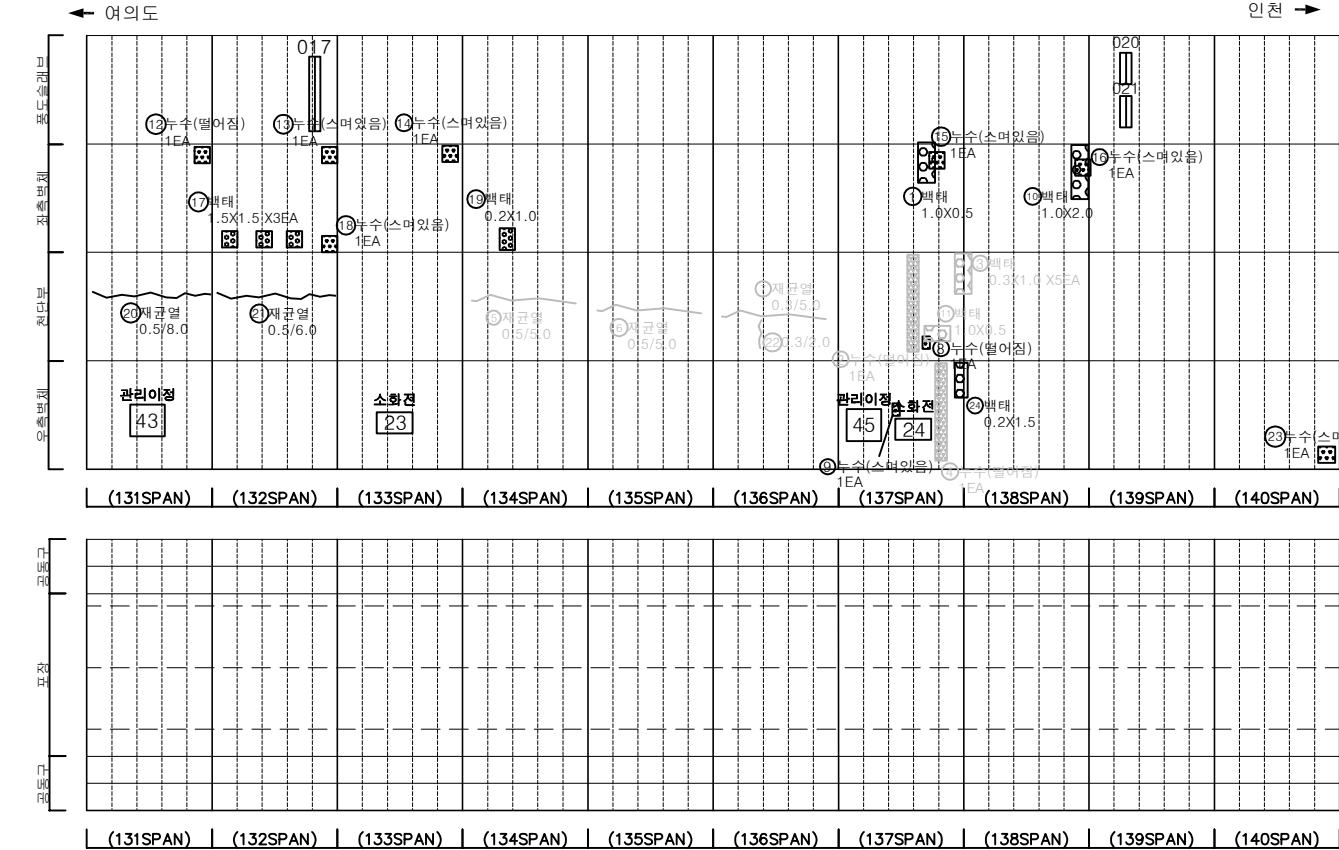
| 번호 | 발생<br>년도 | 부재 | 위치 | 손상내용 | 손상현황 | | | | | | 비 고 |
|---|---|---|---|---|---|---|---|---|---|---|---|
| 2 | 22상 | 천단부 | S 137 | 누수(떨어짐) | - | - | - | EA | 1 | 1.00 | 정/상 보수 |
| 4 | 22상 | 측벽부 | S 137 | 누수(떨어짐) | - | - | - | EA | 1 | 1.00 | 정/상 보수 |
| 5 | 23상 | 천단부 | S 134 | 재균열 (폭0.3mm이상) | 0.5 | 5.0 | - | m | 1 | 5.00 | 정/상 보수 |
| 6 | 23상 | 천단부 | S 135 | 재균열 (폭0.3mm이상) | 0.5 | 5.0 | - | m | 1 | 5.00 | 정/상 보수 |
| 7 | 23상 | 천단부 | S 136 | 재균열 (폭0.3mm이상) | 0.3 | 5.0 | - | m | 1 | 5.00 | 정/상 보수 |
| 8 | 23상 | 천단부 | S 137 | 누수(떨어짐) | - | - | - | EA | 1 | 1.00 | |
| 9 | 23상 | 측벽부 | S 137 | 누수(스며있음) | - | - | - | EA | 1 | 1.00 | 손상변경 |
| 12 | 24상 | 측벽부 | S 131 | 누수(떨어짐) | - | - | - | EA | 1 | 1.00 | |
| 13 | 24상 | 측벽부 | S 132 | 누수(떨어짐) | - | - | - | EA | 1 | 1.00 | |
| 14 | 24상 | 측벽부 | S 133 | 누수(떨어짐) | - | - | - | EA | 1 | 1.00 | |
| 15 | 24상 | 측벽부 | S 137 | 누수(스며있음) | - | - | - | EA | 1 | 1.00 | |
| 16 | 24상 | 측벽부 | S 138 | 누수(스며있음) | - | - | - | EA | 1 | 1.00 | |
| 18 | 24상 | 측벽부 | S 132 | 누수(스며있음) | - | - | - | EA | 1 | 1.00 | |
| 20 | 24상 | 천단부 | S 131 | 재균열 (폭0.3mm이상) | 0.5 | 8.0 | - | m | 1 | 8.00 | |
| 21 | 24상 | 천단부 | S 132 | 재균열 (폭0.3mm이상) | 0.5 | 6.0 | - | m | 1 | 6.00 | |
| 22 | 24상 | 천단부 | S 136 | 균열 (폭0.3mm이상) | 0.3 | 2.0 | - | m | 1 | 2.00 | 정/상 보수 |
| 23 | 24하 | 측벽부 | S 140 | 누수(스며있음) | - | - | - | EA | 1 | 1.00 | |

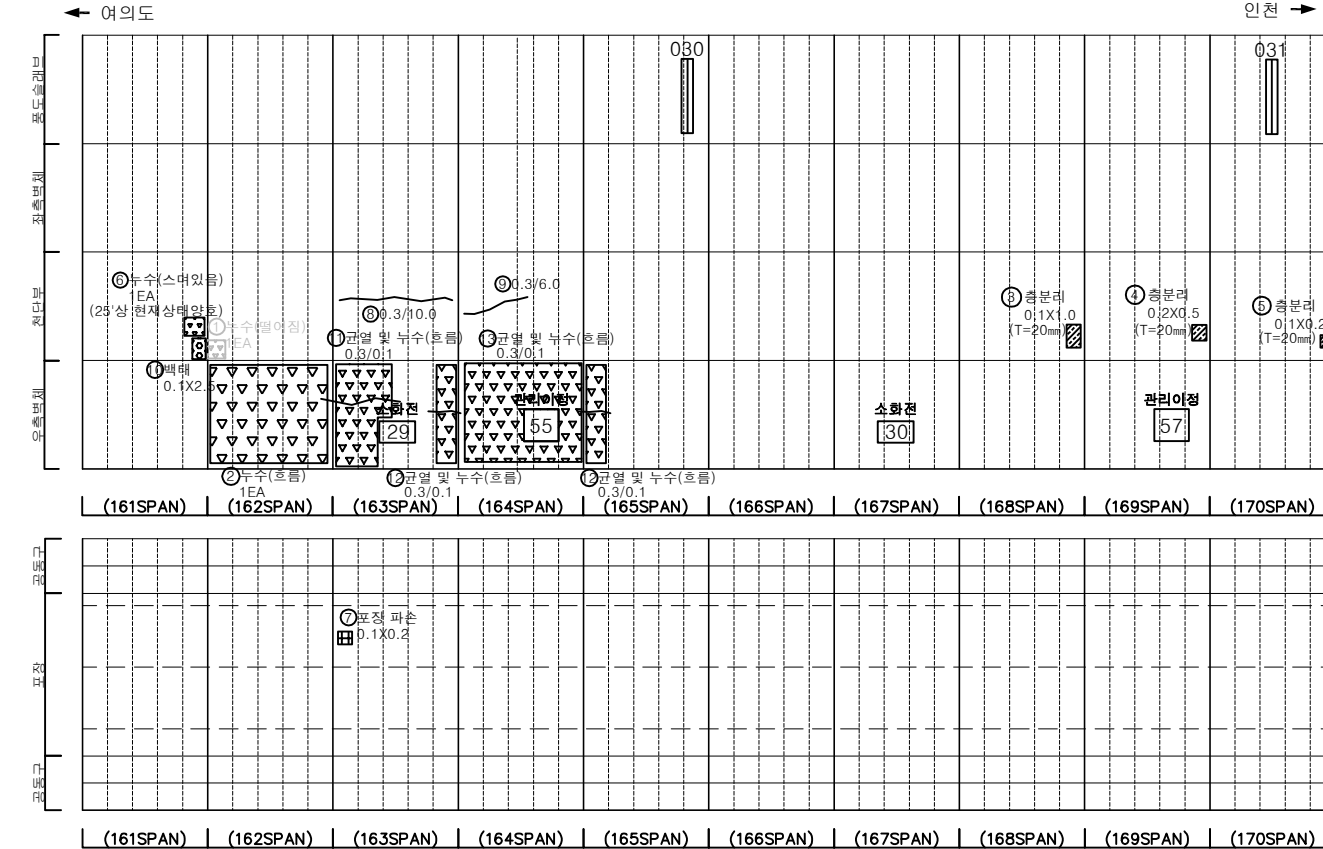
| 번호 | 발생년도 | 부재 | 위치 | 손상내용 | 손상현황 | | | | | | 비고 |
|---|---|---|---|---|---|---|---|---|---|---|---|
| 1 | 22상 | 천단부 | S 162 | 누수(필터링) | - | - | - | EA | 1 | 1.00 | 대량보수 |
| 2 | 24상 | 측벽부 | S 162 | 누수(흐름) | - | - | - | EA | 1 | 1.00 | |
| 6 | 24하 | 천단부 | S 161 | 누수(스며있음) | - | - | - | EA | 1 | 1.00 | 손상변경 |
| 8 | 25상 | 천단부 | S 163 | 균열(폭0.3mm이상) | 0.3 | 10.0 | - | m | 1 | 10.00 | |
| 9 | 25상 | 천단부 | S 164 | 균열(폭0.3mm이상) | 0.3 | 6.0 | - | m | 1 | 6.00 | |
| 11 | 25하 | 측벽부 | S 163 | 균열 및 누수(흐름) | 0.3 | 0.1 | - | m | 1 | 0.10 | |
| 12 | 25하 | 측벽부 | S 163 | 균열 및 누수(흐름) | 0.3 | 0.1 | - | m | 1 | 0.10 | |
| 13 | 25하 | 측벽부 | S 164 | 균열 및 누수(흐름) | 0.3 | 0.1 | - | m | 1 | 0.10 | |
| 14 | 25하 | 측벽부 | S 165 | 균열 및 누수(흐름) | 0.3 | 0.1 | - | m | 1 | 0.10 | |

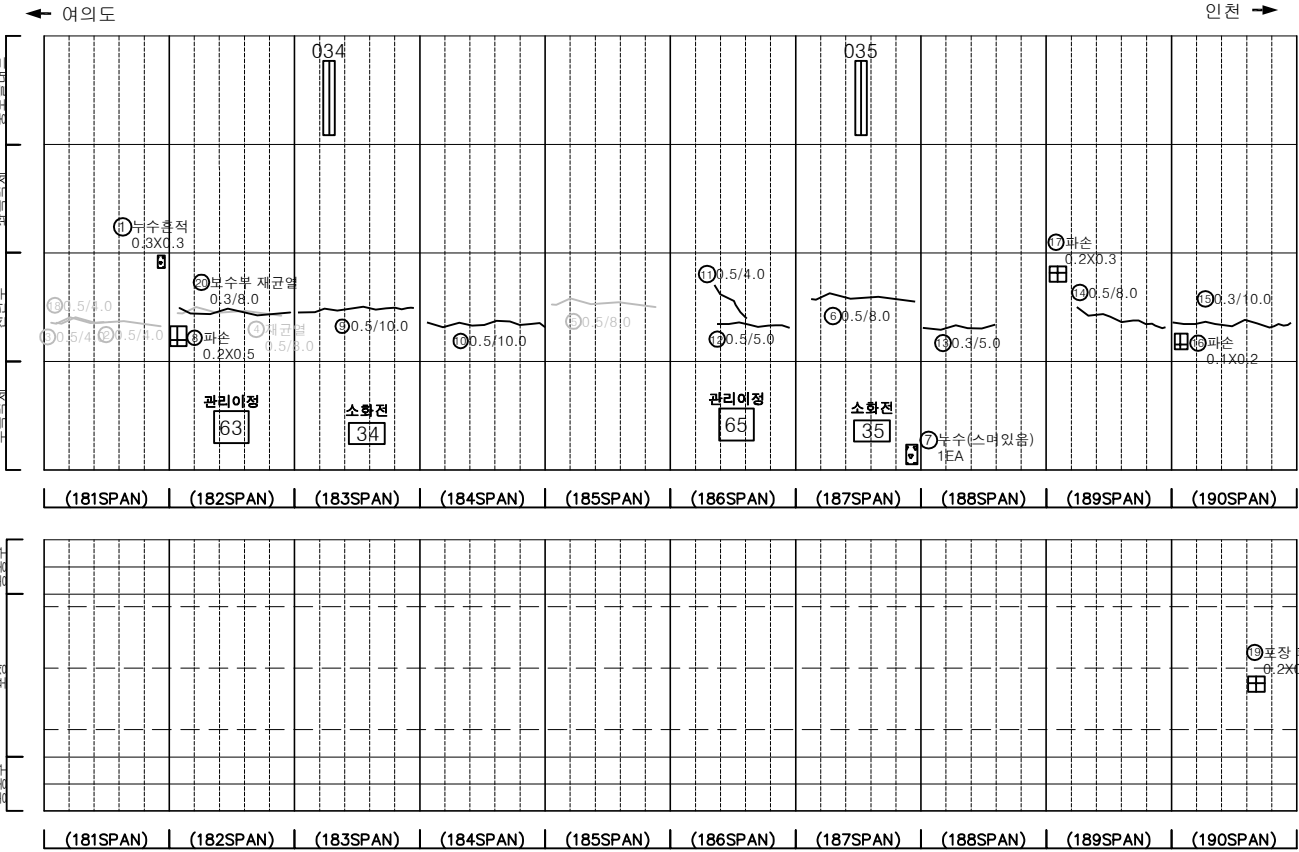
| 범<br>례 | 발 주 처 | | |
|---|---|---|---|
| 침하 | 균열, 파손 | 균열, 파손 | 19 |

| 번호 | 발생<br>년도 | 부재 | 위치 | 손상내용 | 손상현황 | | | | | | 비 고 |
|---|---|---|---|---|---|---|---|---|---|---|---|
| 1 | 23상 | 천단부 | S 181 | 누수흔적 | - | 0.3 | 0.3 | m <sup>2</sup> | 1 | 0.09 | |
| 2 | 23상 | 천단부 | S 181 | 균열(폭0.3mm이상) | 0.5 | 4.0 | - | m | 1 | 4.00 | 관하 보수 |
| 3 | 23상 | 천단부 | S 181 | 균열(폭0.3mm이상) | 0.5 | 4.0 | - | m | 1 | 4.00 | 관하 보수 |
| 4 | 23상 | 천단부 | S 182 | 재균열(폭0.3mm이상) | 0.3 | 8.0 | - | m | 1 | 8.00 | 관하 보수 |
| 5 | 23상 | 천단부 | S 182 | 재균열(폭0.3mm이상) | 0.5 | 8.0 | - | m | 1 | 8.00 | 관하 보수 |
| 6 | 23상 | 천단부 | S 187 | 균열(폭0.3mm이상) | 0.3 | 8.0 | - | m | 1 | 8.00 | |
| 7 | 23상 | 천단부 | S 187 | 누수(스며있음) | - | - | - | EA | 1 | 1.00 | 손상변경 |
| 9 | 24상 | 천단부 | S 183 | 균열(폭0.3mm이상) | 0.5 | 10.0 | - | m | 1 | 10.00 | |
| 10 | 24상 | 천단부 | S 184 | 균열(폭0.3mm이상) | 0.5 | 10.0 | - | m | 1 | 10.00 | |
| 11 | 24상 | 천단부 | S 186 | 균열(폭0.3mm이상) | 0.5 | 4.0 | - | m | 1 | 4.00 | |
| 12 | 24상 | 천단부 | S 186 | 균열(폭0.3mm이상) | 0.5 | 5.0 | - | m | 1 | 5.00 | |
| 13 | 24상 | 천단부 | S 188 | 균열(폭0.3mm이상) | 0.3 | 5.0 | - | m | 1 | 5.00 | |
| 14 | 24상 | 천단부 | S 189 | 균열(폭0.3mm이상) | 0.5 | 8.0 | - | m | 1 | 8.00 | |
| 15 | 24상 | 천단부 | S 190 | 균열(폭0.3mm이상) | 0.3 | 10.0 | - | m | 1 | 10.00 | |
| 18 | 25상 | 천단부 | S 181 | 재균열(폭0.3mm이상) | 0.5 | 4.0 | - | m | 1 | 4.00 | 관하 보수 |
| 20 | 25하 | 천단부 | S 182 | 보수부 재균열(폭0.3mm이상) | 0.3 | 8.0 | - | m | 1 | 8.00 | |

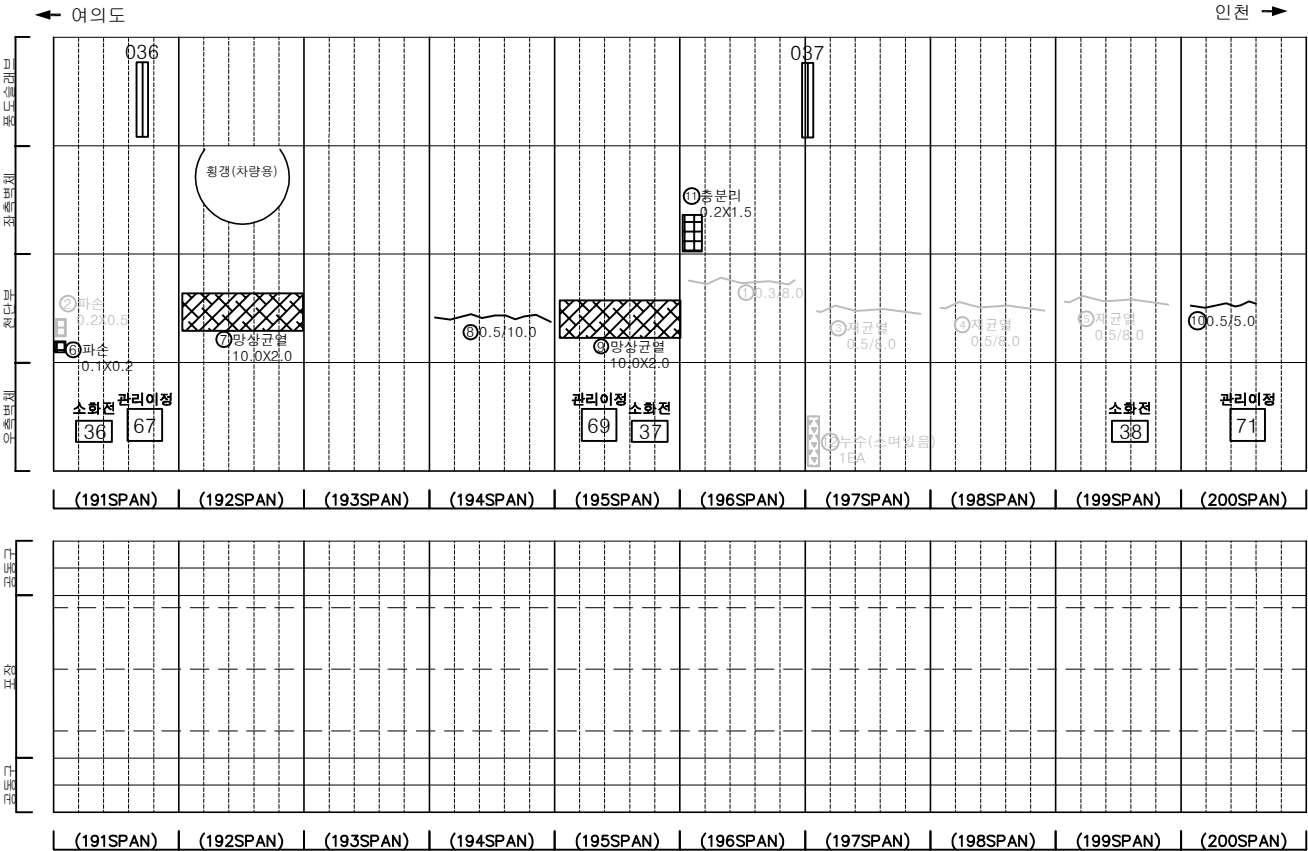
| 번호 | 발생<br>년도 | 부재 | 위치 | 손상내용 | 손상현황 | | | | | | 비고 |
|---|---|---|---|---|---|---|---|---|---|---|---|
| 1 | 22상 | 천단부 | S 190 | 균열(폭0.3mm이상) | 0.3 | 8.0 | - | m | 1 | 8.00 | 2상 보수 |
| 3 | 23상 | 천단부 | S 197 | 균열(폭0.3mm이상) | 0.5 | 8.0 | - | m | 1 | 8.00 | 2상 보수 |
| 4 | 23상 | 천단부 | S 198 | 균열(폭0.3mm이상) | 0.5 | 8.0 | - | m | 1 | 8.00 | 2상 보수 |
| 5 | 23상 | 천단부 | S 199 | 균열(폭0.3mm이상) | 0.5 | 8.0 | - | m | 1 | 8.00 | 2상 보수 |
| 7 | 24상 | 천단부 | S 192 | 망상균열 | - | 10.0 | 2.0 | m <sup>2</sup> | 1 | 20.00 | |
| 8 | 24상 | 천단부 | S 194 | 균열(폭0.3mm이상) | 0.5 | 10.0 | - | m | 1 | 10.00 | |
| 9 | 24상 | 천단부 | S 195 | 망상균열 | - | 10.0 | 2.0 | m <sup>2</sup> | 1 | 20.00 | |
| 10 | 24상 | 천단부 | S 200 | 균열(폭0.3mm이상) | 0.5 | 5.0 | - | m | 1 | 5.00 | |
| 12 | 25상 | 측벽부 | S 197 | 누수(스며있음) | - | - | - | EA | 1 | 1.00 | 2상 보수 |

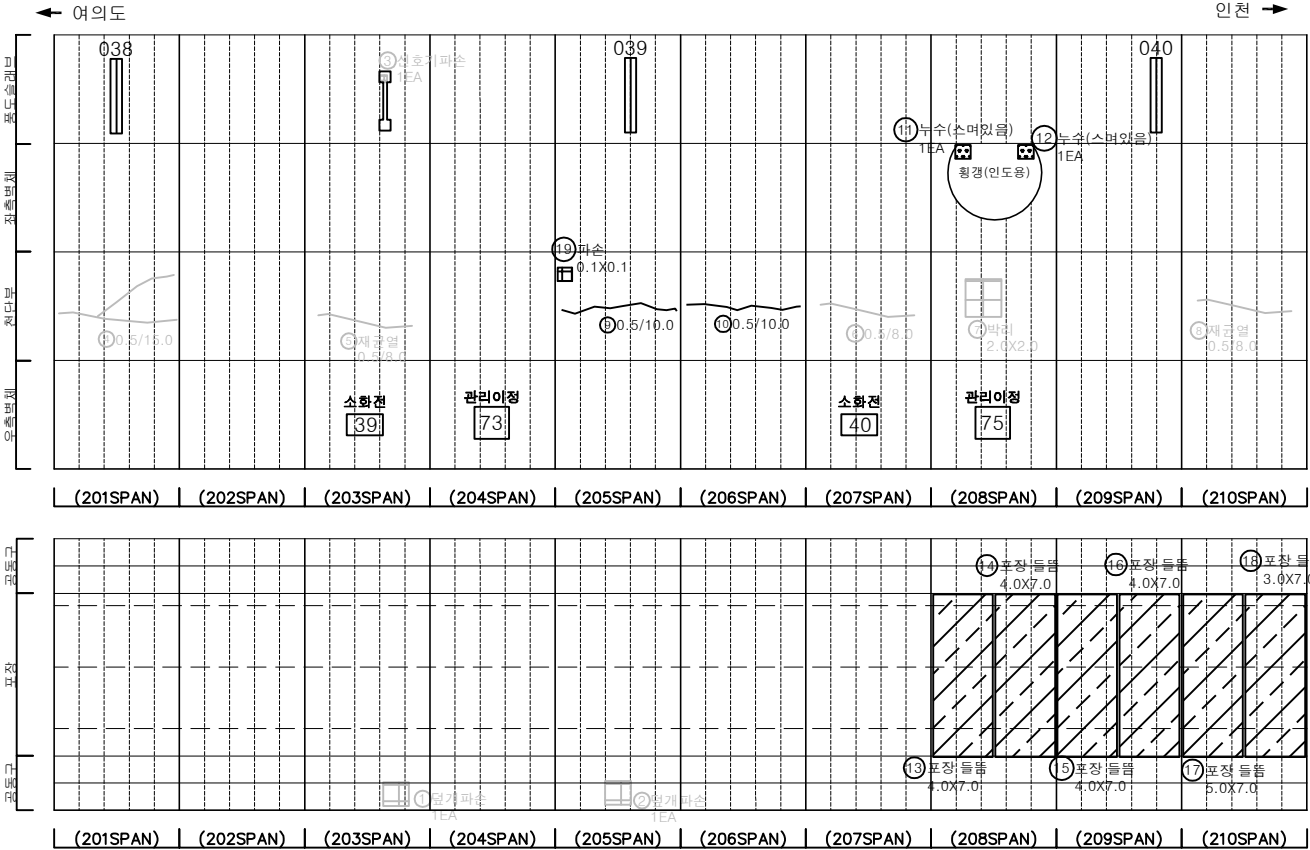
| 번호 | 발생<br>년도 | 부재 | 위치 | 손상내용 | 손상현황 | | | | | | 비고 |
|---|---|---|---|---|---|---|---|---|---|---|---|
| 4 | 23상 | 천단부 | S 201 | 균열(폭0.3mm이상) | 0.5 | 15.0 | - | m | 1 | 15.00 | 관상 보수 |
| 5 | 23상 | 천단부 | S 203 | 균열(폭0.3mm이상) | 0.5 | 8.0 | - | m | 1 | 8.00 | 관상 보수 |
| 6 | 23상 | 천단부 | S 207 | 균열(폭0.3mm이상) | 0.5 | 8.0 | - | m | 1 | 8.00 | 관상 보수 |
| 8 | 23상 | 천단부 | S 210 | 균열(폭0.3mm이상) | 0.5 | 8.0 | - | m | 1 | 8.00 | 관상 보수 |
| 9 | 24상 | 천단부 | S 205 | 균열(폭0.3mm이상) | 0.5 | 10.0 | - | m | 1 | 10.00 | |
| 10 | 24상 | 천단부 | S 206 | 균열(폭0.3mm이상) | 0.5 | 10.0 | - | m | 1 | 10.00 | |
| 11 | 24상 | 피난연락관 | S 208 | 누수(스며있음) | - | - | - | EA | 1 | 1.00 | |
| 12 | 24상 | 피난연락관 | S 208 | 누수(스며있음) | - | - | - | EA | 1 | 1.00 | |

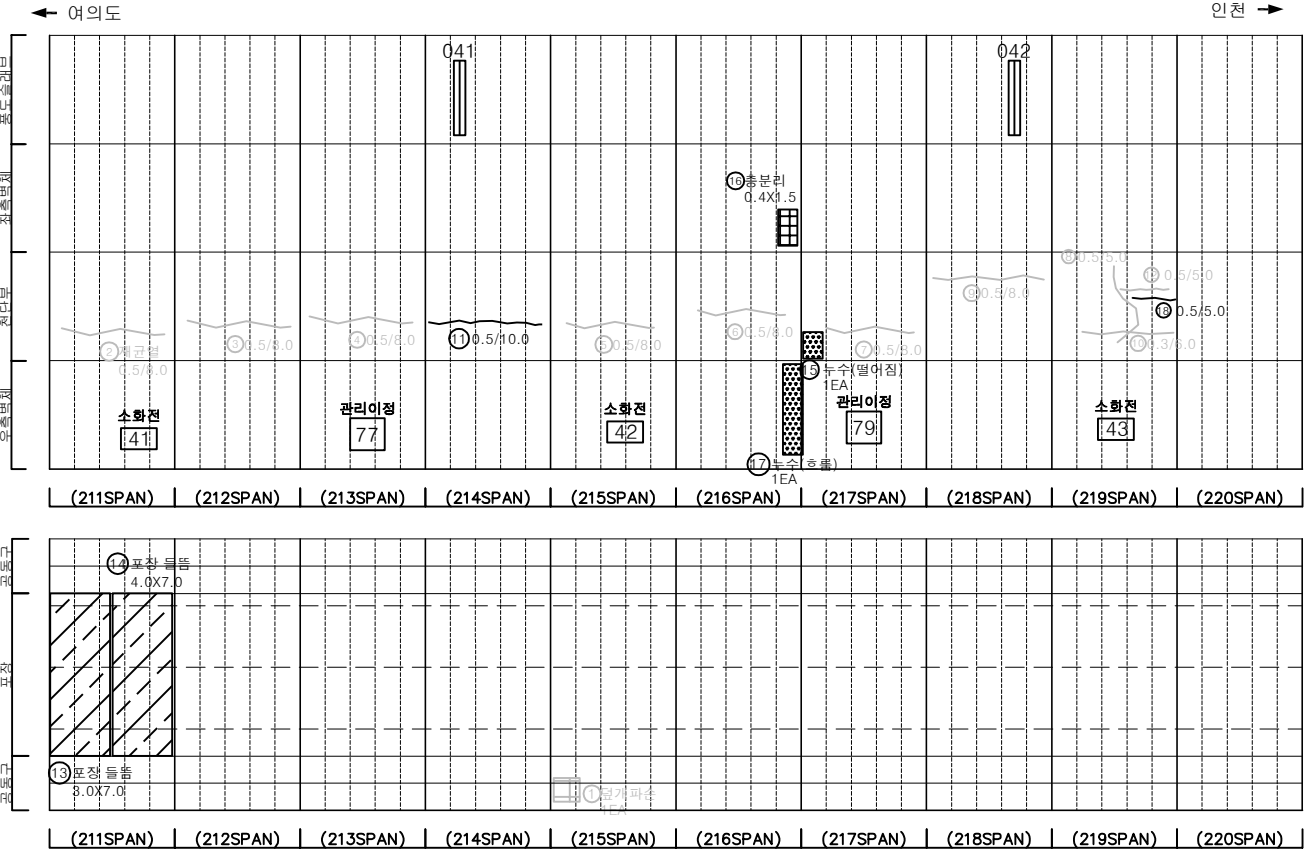
| 번호 | 발생년도 | 부재 | 위치 | 손상내용 | 손상현황 | | | | | | 비고 |
|---|---|---|---|---|---|---|---|---|---|---|---|
| 2 | 23상 | 천단부 | S 211 | 재균열(폭0.3mm이상) | 0.5 | 8.0 | - | m | 1 | 8.00 | 정상 보수 |
| 3 | 23상 | 천단부 | S 212 | 균열(폭0.3mm이상) | 0.5 | 8.0 | - | m | 1 | 8.00 | 정상 보수 |
| 4 | 23상 | 천단부 | S 213 | 균열(폭0.3mm이상) | 0.5 | 8.0 | - | m | 1 | 8.00 | 정상 보수 |
| 5 | 23상 | 천단부 | S 215 | 균열(폭0.3mm이상) | 0.5 | 8.0 | - | m | 1 | 8.00 | 정상 보수 |
| 6 | 23상 | 천단부 | S 216 | 균열(폭0.3mm이상) | 0.5 | 8.0 | - | m | 1 | 8.00 | 정상 보수 |
| 7 | 23상 | 천단부 | S 217 | 균열(폭0.3mm이상) | 0.5 | 8.0 | - | m | 1 | 8.00 | 정상 보수 |
| 8 | 23상 | 천단부 | S 218 | 균열(폭0.3mm이상) | 0.5 | 8.0 | - | m | 1 | 8.00 | 정상 보수 |
