신월여의지하도로 안전점검(정기,정밀)용역  
(정밀안전점검)

## 외관조사망도

신월여의지하도로(여의도 RAMP-C)

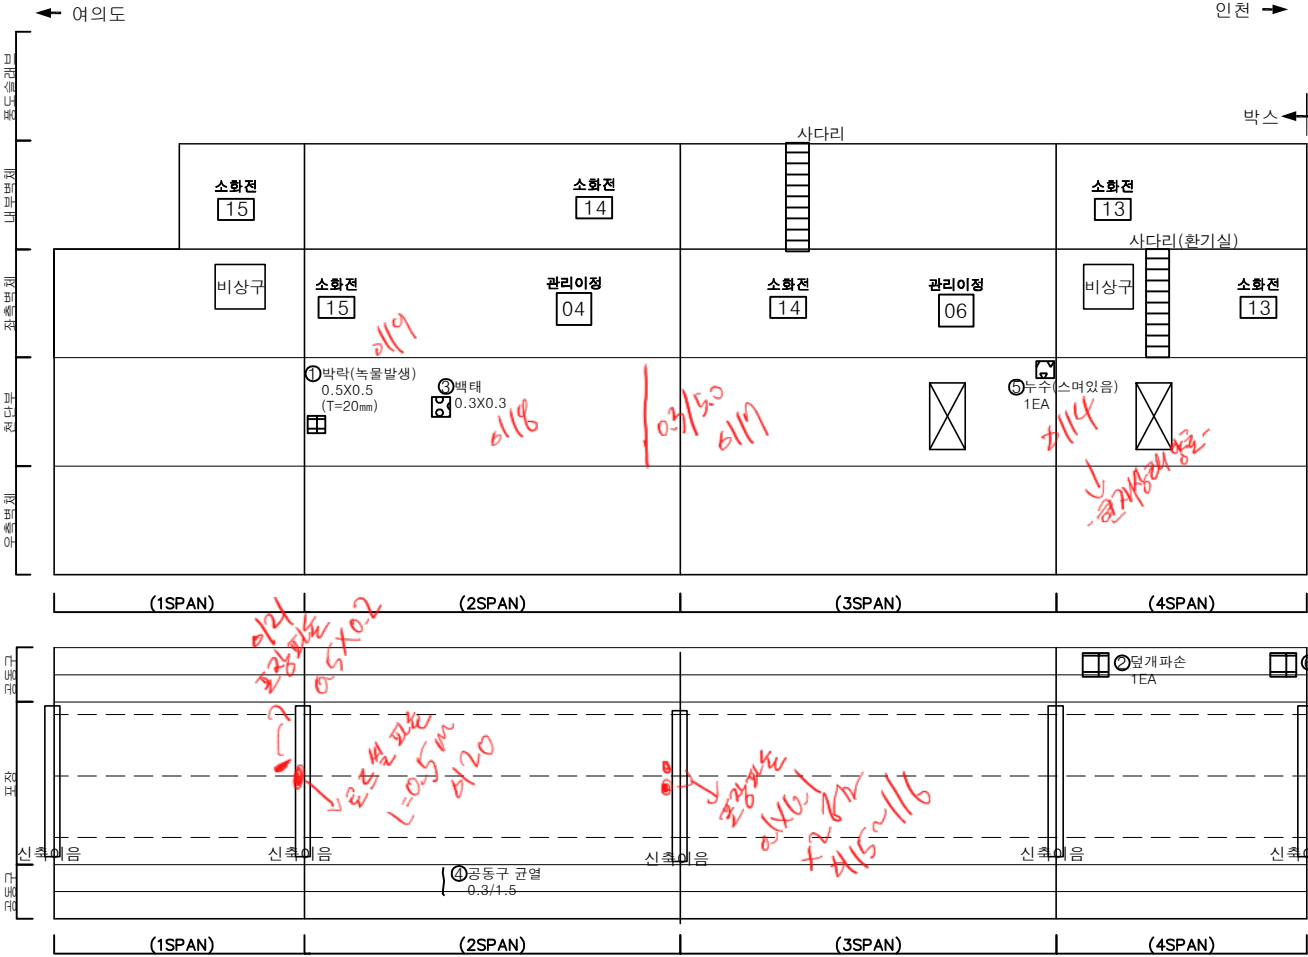
| 도면번호 | 01 |

| 번호 | 발생년도 | 부재 | 위치 | 손상내용 | 손상현황 | | | | | | 비고 |
|---|---|---|---|---|---|---|---|---|---|---|---|
| 1 | 23상 | 천단부 | S 002 | 박락 | - | 0.5 | 0.5 | m <sup>2</sup> | 1 | 0.25 | |
| 2 | 23상 | 공동구 | S 004 | 공동구 덮개파손 | - | - | - | EA | 1 | 1.00 | |
| 3 | 24상 | 천단부 | S 002 | 벽태 | - | 0.3 | 0.3 | m <sup>2</sup> | 1 | 0.09 | |
| 4 | 24상 | 공동구 | S 002 | 공동구 균열(폭0.3mm) | 0.3 | 1.5 | - | m | 1 | 1.50 | |
| 5 | 24상 | 천단부 | S 003 | 누수(스며있음) | - | - | - | EA | 1 | 1.00 | |
| 6 | 25상 | 공동구 | S 004 | 공동구 덮개탈락 | - | - | - | EA | 1 | 1.00 | |
