신월여의지하도로 안전점검(정기,정밀)용역  
(정밀안전점검)

## 외관조사망도

신월여의지하도로(여의도 RAMP-C)

ID : 신월여의지하도로-여의도방향 RAMP-C (NATM 1~04구간)

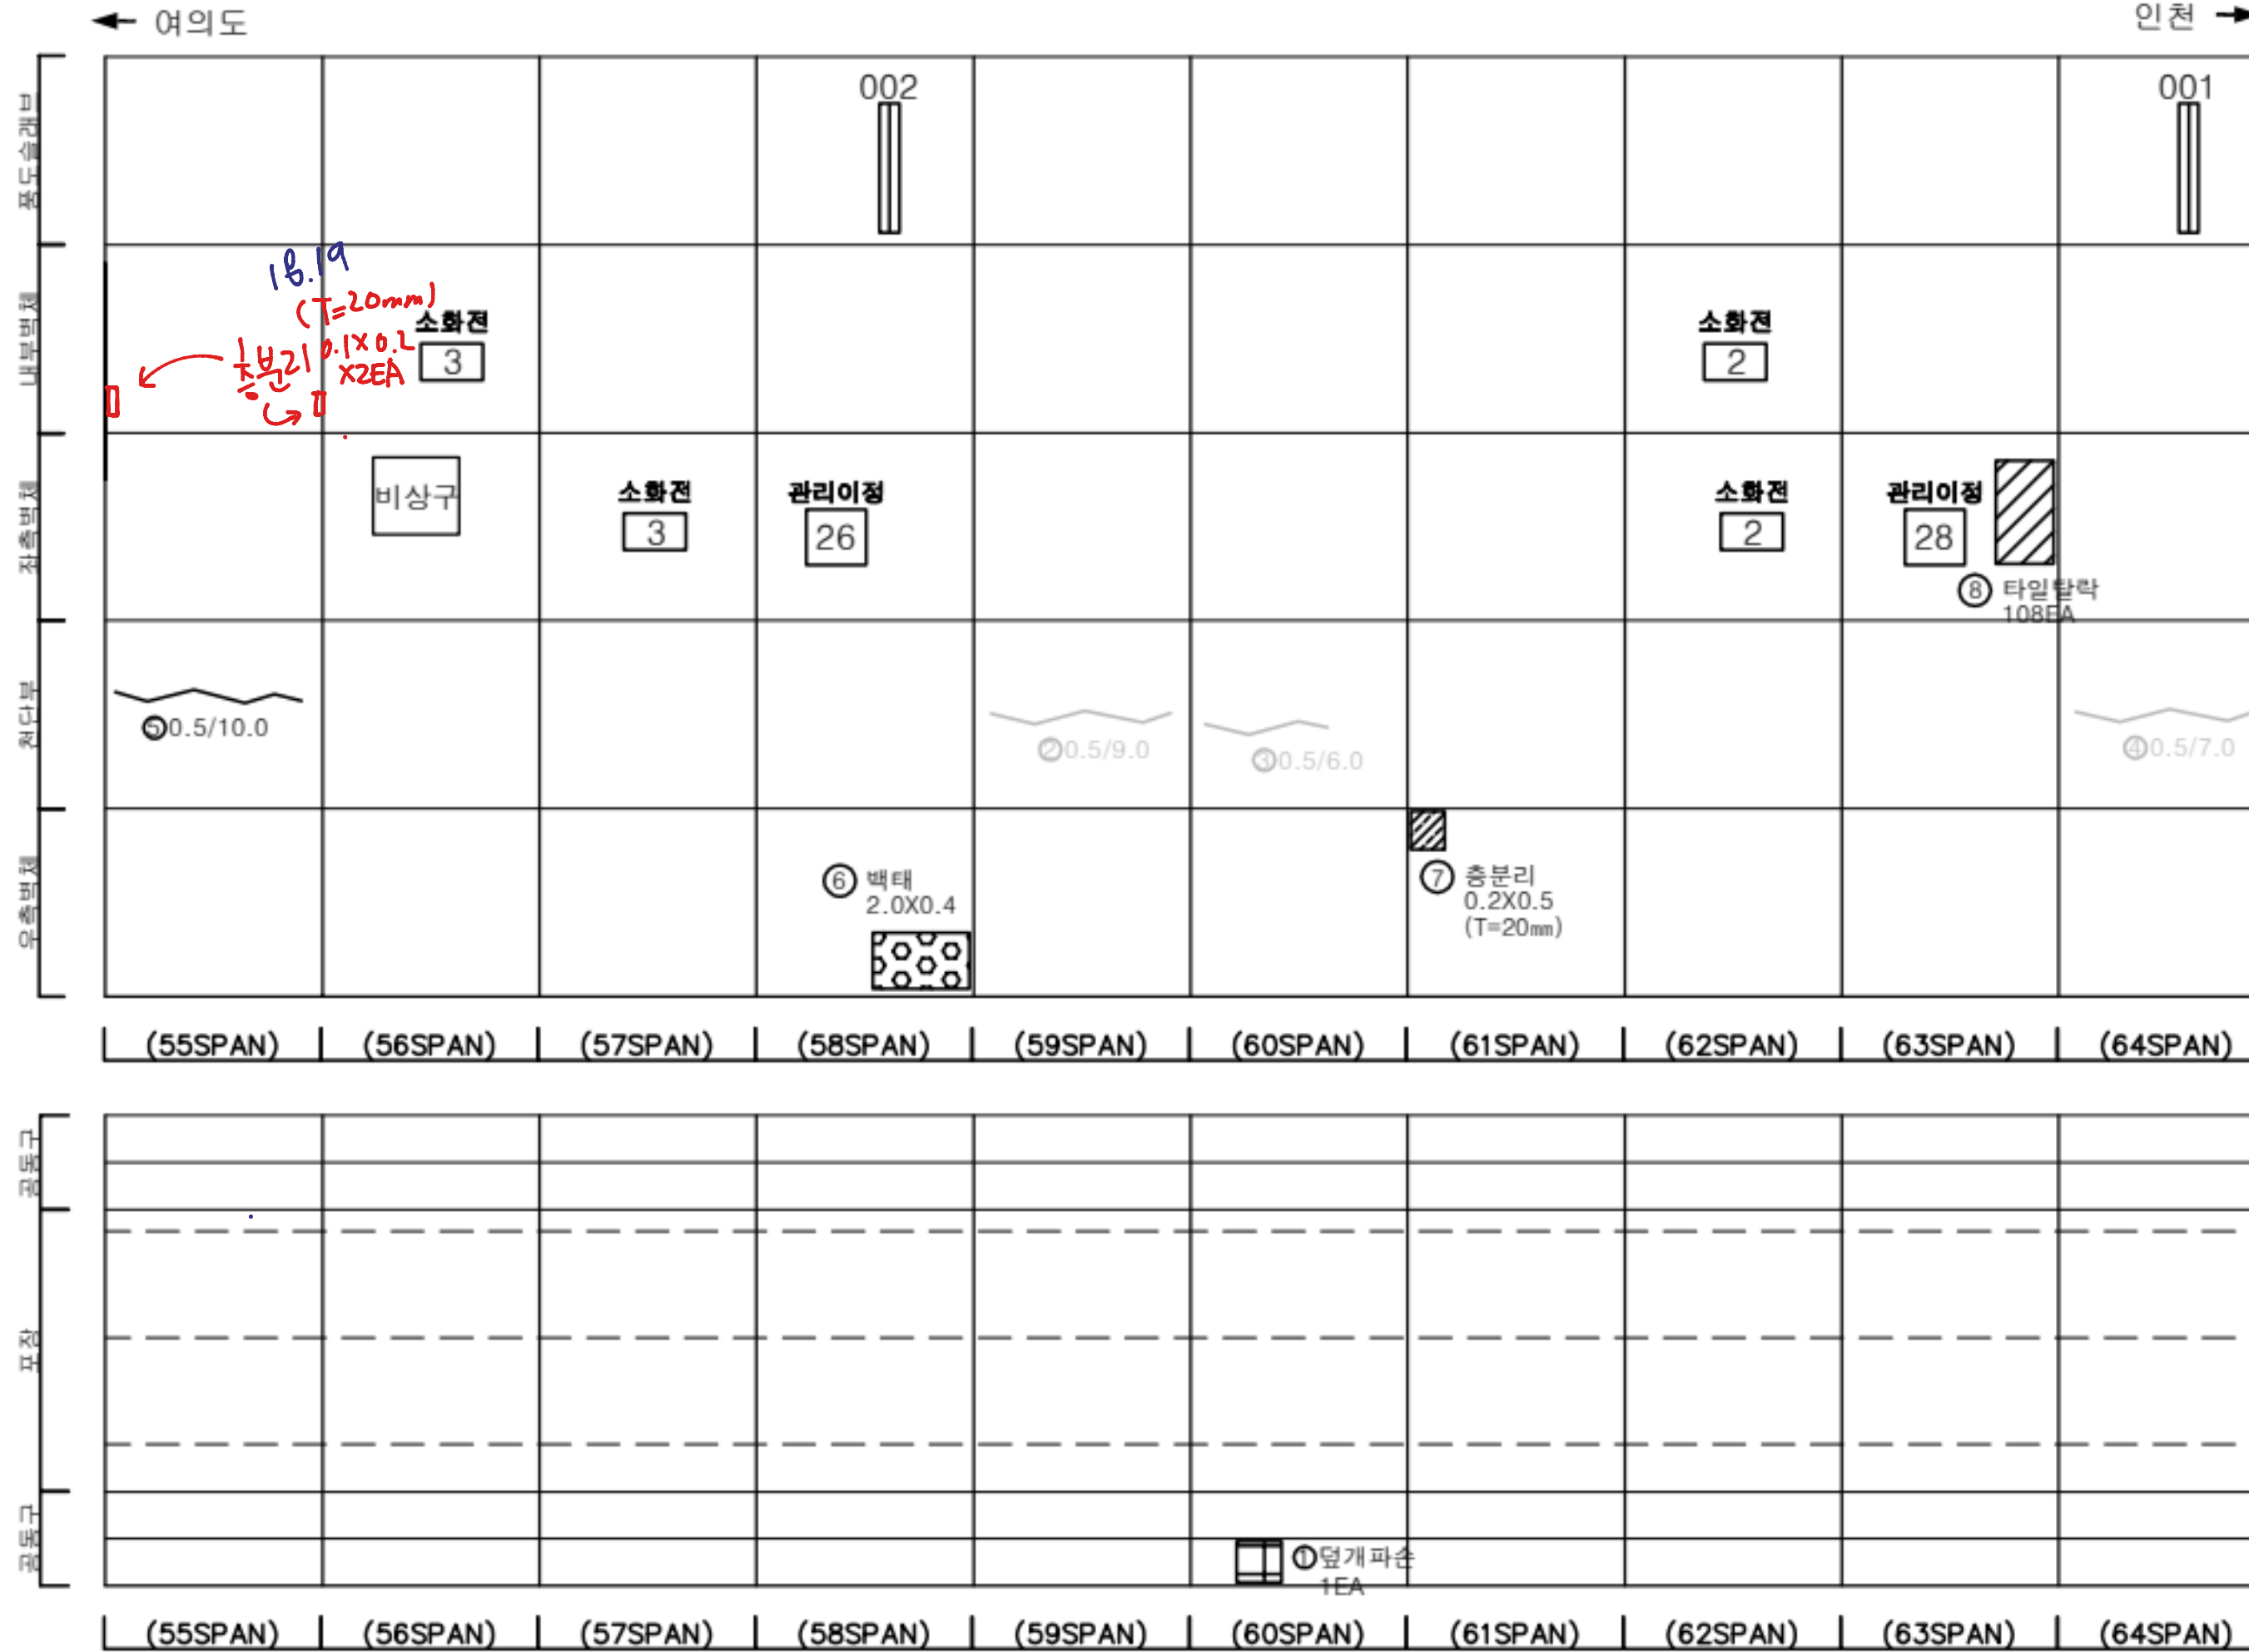
| 도면명 | 신월여의지하도로-여의도방향 RAMP-C NATM 51~60구간 |

| 번호 | 발생년도 | 부재 | 위치 | 손상내용 | 손상현황 | | | | | | 비고 |
|---|---|---|---|---|---|---|---|---|---|---|---|
| 1 | 22하 | 공동구 | S 060 | 공동구 덮개파손 | - | - | - | EA | 1 | 1.00 | |
| 2 | 23상 | 천단부 | S 059 | 균열(폭0.3mm이상) | 0.5 | 9.0 | - | m | 1 | 9.00 | 25' 하 보수 |
| 3 | 23상 | 천단부 | S 060 | 균열(폭0.3mm이상) | 0.5 | 6.0 | - | m | 1 | 6.00 | 24' 상 보수 |
| 4 | 23상 | 천단부 | S 064 | 균열(폭0.3mm이상) | 0.5 | 7.0 | - | m | 1 | 7.00 | 25' 하 보수 |
| 5 | 25상 | 천단부 | S 055 | 균열(폭0.3mm이상) | 0.5 | 10.0 | - | m | 1 | 10.00 | |
| 6 | 25하 | 측벽부 | S 058 | 백태 | - | 2.0 | 0.4 | m <sup>2</sup> | 1 | 0.80 | |
| 7 | 25하 | 측벽부 | S 061 | 층분리 | - | 0.2 | 0.5 | m <sup>2</sup> | 1 | 0.10 | |
| 8 | 25하 | 측벽부 | S 063 | 타일탈락 | - | - | - | EA | 108 | 108.00 | |

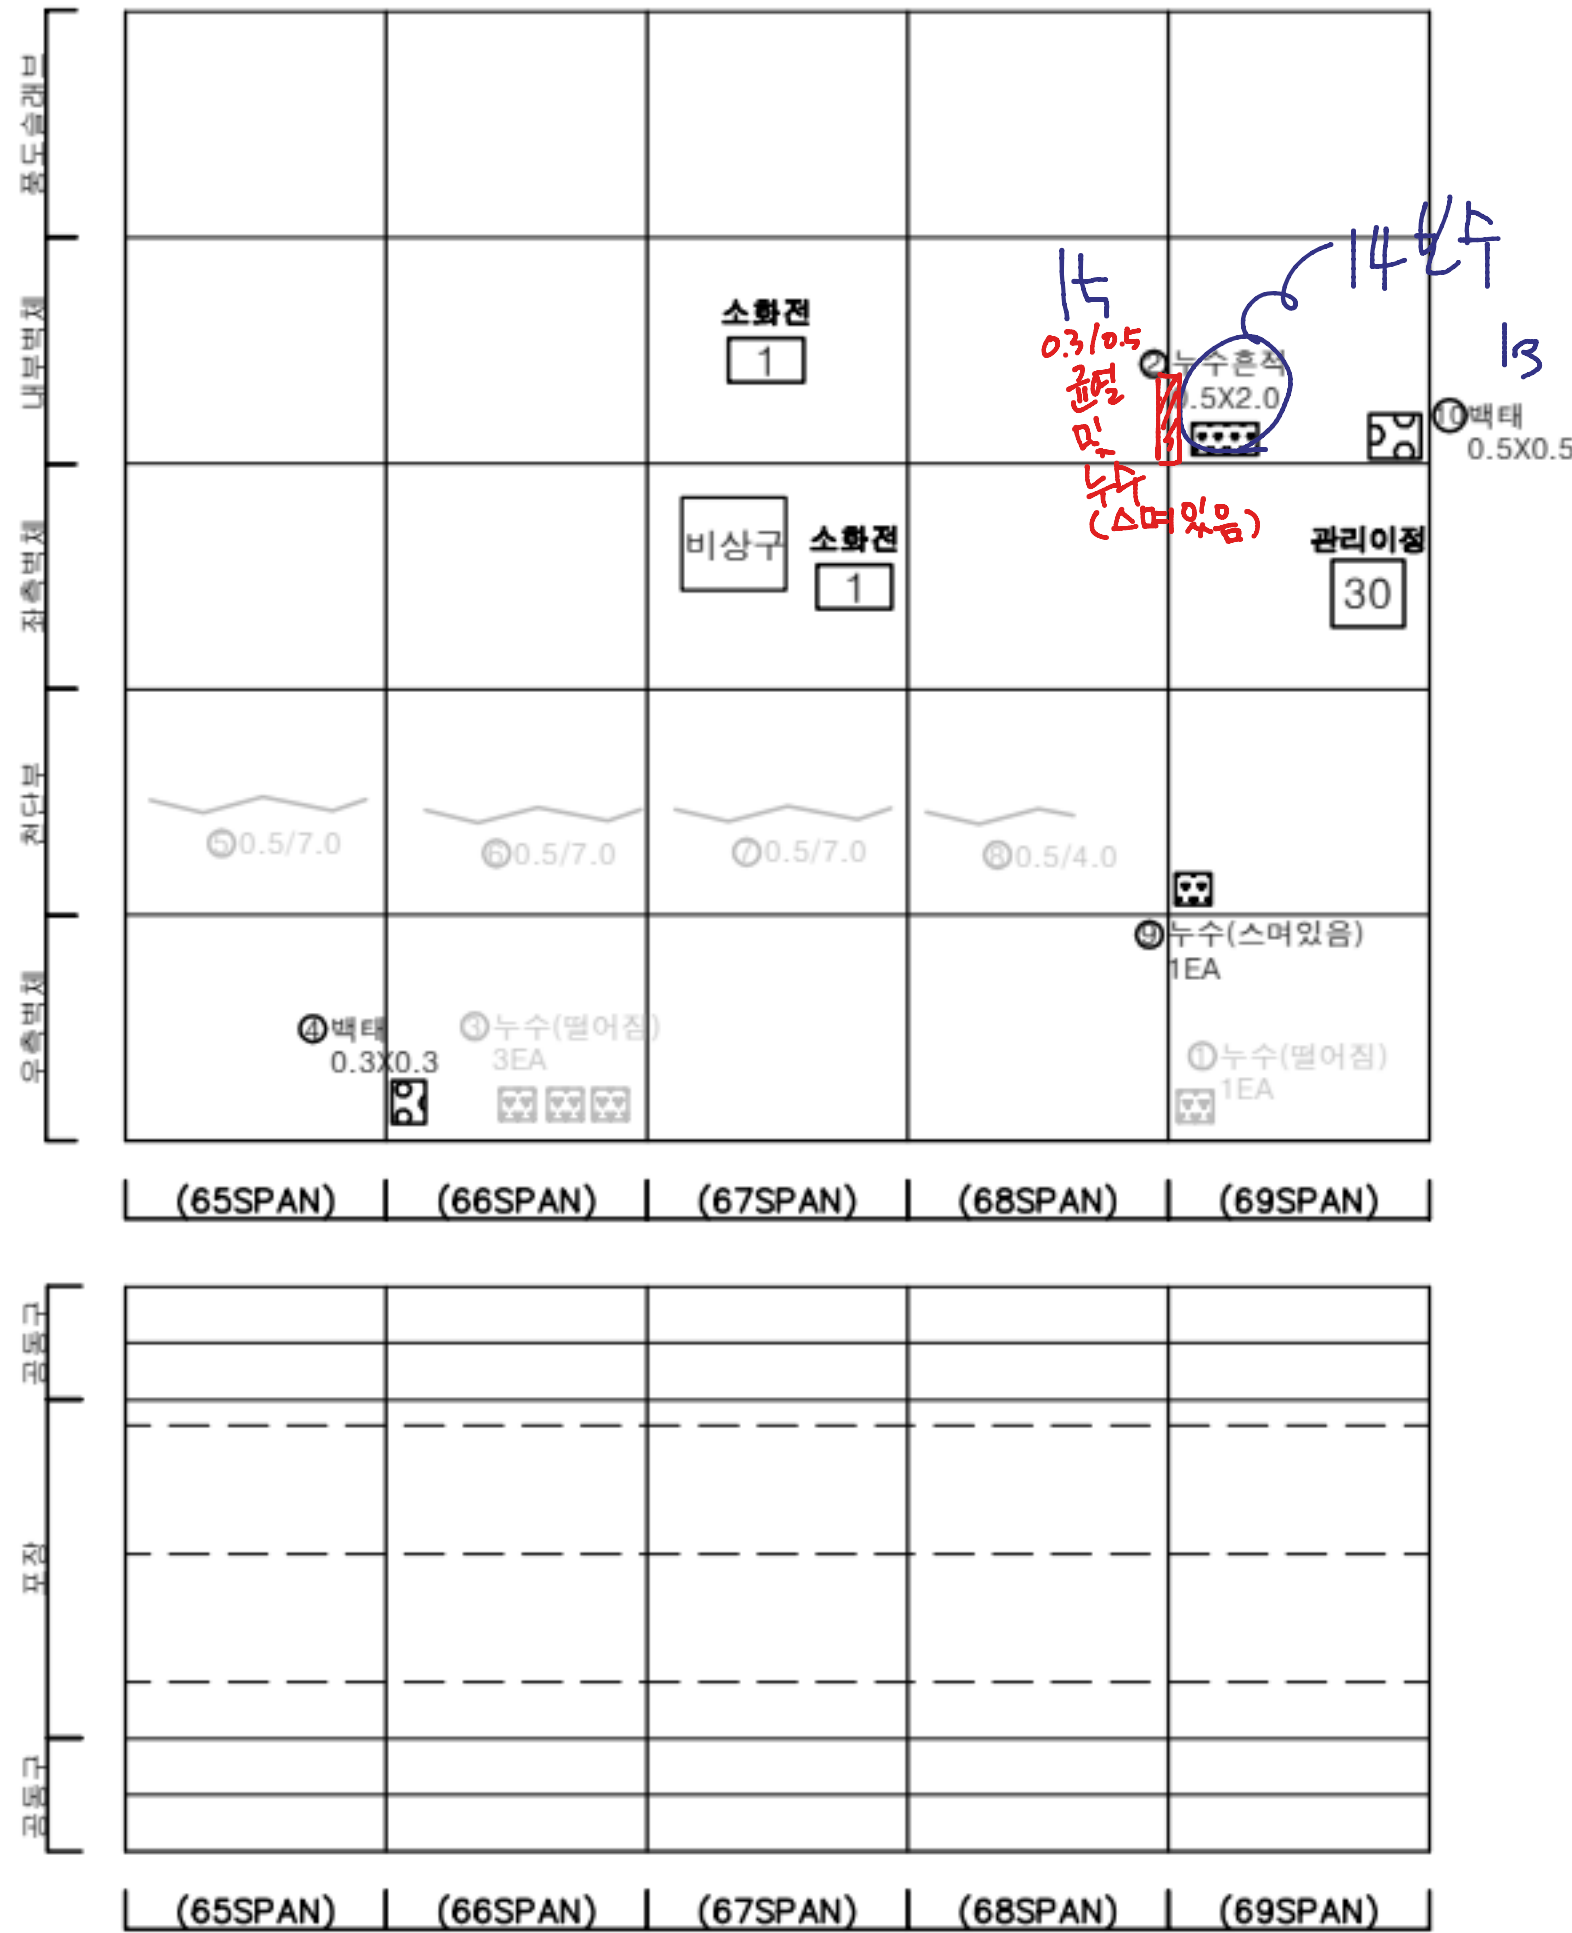
| | | | 신월여의지하도로-여의도방향 RAMP-C NATM 71~75구간 |

| 번호 | 발생년도 | 부재 | 위치 | 손상내용 | 손상현황 | | | | | | 비고 |
|---|---|---|---|---|---|---|---|---|---|---|---|
| 1 | 22상 | 측벽부 | S 069 | 누수(떨어짐) | - | - | - | EA | 1 | 1.00 | 25'하 보수 |
| 2 | 22상 | 내부벽체 | S 069 | 누수흔적 | - | 0.5 | 2.0 | m <sup>2</sup> | 1 | 1.00 | |
| 3 | 22하 | 측벽부 | S 066 | 누수(떨어짐) | - | - | - | EA | 3 | 3.00 | 25'하 보수 |
| 4 | 22하 | 측벽부 | S 066 | 벽태 | - | 0.3 | 0.3 | m <sup>2</sup> | 1 | 0.09 | |
| 5 | 23상 | 천단부 | S 065 | 균열(폭0.3mm이상) | 0.5 | 7.0 | - | m | 1 | 7.00 | 25'하 보수 |
| 6 | 23상 | 천단부 | S 066 | 균열(폭0.3mm이상) | 0.5 | 7.0 | - | m | 1 | 7.00 | 25'하 보수 |
| 7 | 23상 | 천단부 | S 067 | 균열(폭0.3mm이상) | 0.5 | 7.0 | - | m | 1 | 7.00 | 25'하 보수 |
| 8 | 23상 | 천단부 | S 068 | 균열(폭0.3mm이상) | 0.5 | 4.0 | - | m | 1 | 4.00 | 25'하 보수 |
| 9 | 23상 | 천단부 | S 069 | 누수(스며있음) | - | - | - | EA | 1 | 1.00 | |
| 10 | 24상 | 내부벽체 | S 069 | 벽태 | - | 0.5 | 0.5 | m <sup>2</sup> | 1 | 0.25 | |
