신월여의지하도로 안전점검(정기,정밀)용역  
(정밀안전점검)

## 외관조사망도

신월여의지하도로(인천 RAMP-D)

서울터널주식회사

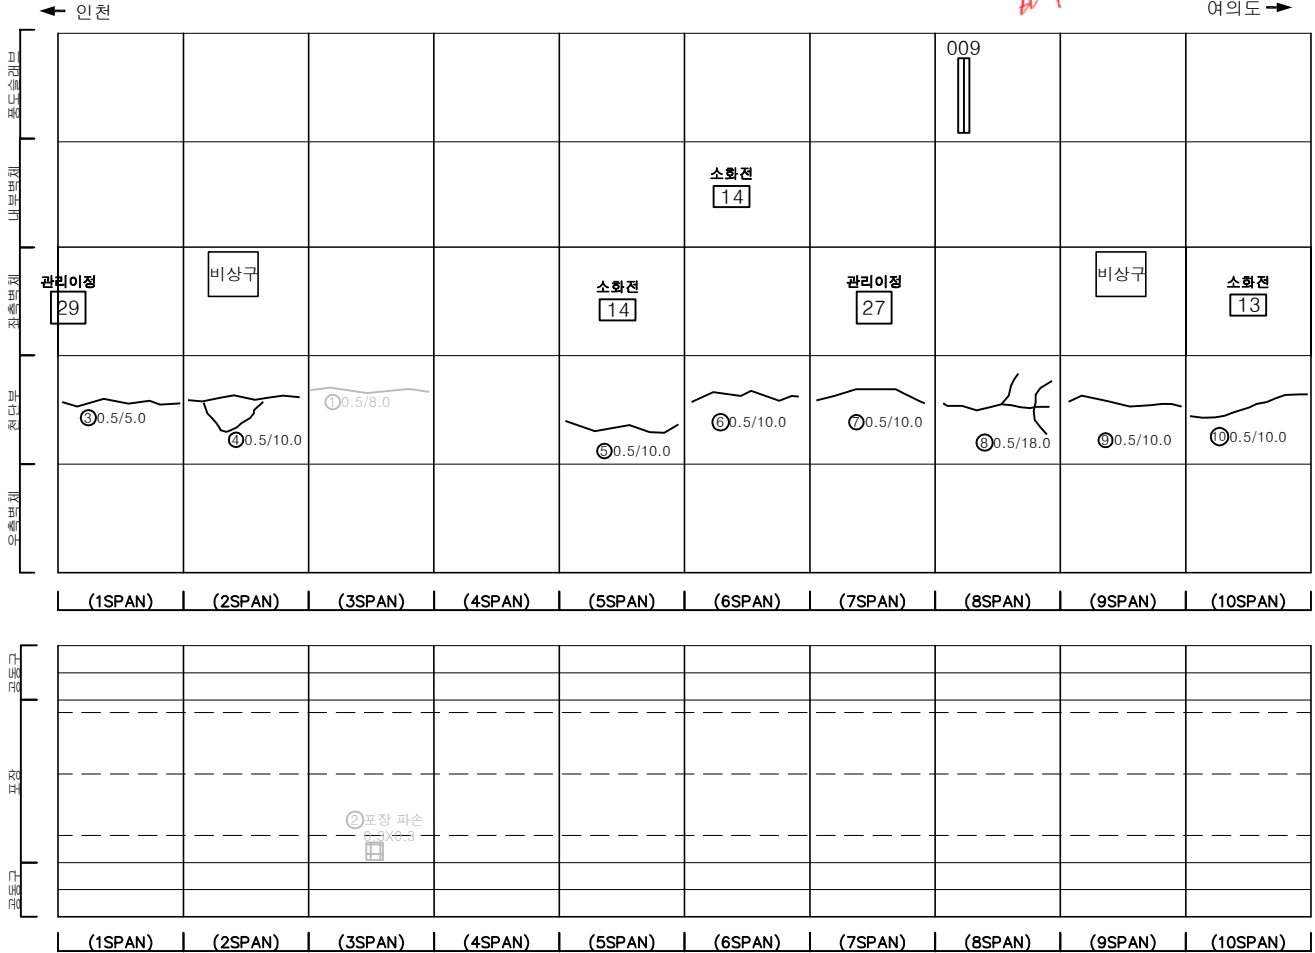
| 도면번호 | 01 |

| 번호 | 발생년도 | 부재 | 위치 | 손상내용 | 손상현황 | | | | | | 비고 |
|---|---|---|---|---|---|---|---|---|---|---|---|
| 1 | 22상 | 천단부 | S 003 | 균열(폭0.3mm이상) | 0.5 | 8.0 | - | m | 1 | 8.00 | 2상 상보 |
| 2 | 23하 | 포장부 | S 003 | 포장 파손 | - | 0.3 | 0.3 | m <sup>2</sup> | 1 | 0.09 | 2상 상보 |
| 3 | 24상 | 천단부 | S 001 | 균열(폭0.3mm이상) | 0.5 | 5.0 | - | m | 1 | 5.00 | |
| 4 | 24상 | 천단부 | S 002 | 균열(폭0.3mm이상) | 0.5 | 10.0 | - | m | 1 | 10.00 | |
| 5 | 24상 | 천단부 | S 005 | 균열(폭0.3mm이상) | 0.5 | 10.0 | - | m | 1 | 10.00 | |
| 6 | 24상 | 천단부 | S 006 | 균열(폭0.3mm이상) | 0.5 | 10.0 | - | m | 1 | 10.00 | |
| 7 | 24상 | 천단부 | S 007 | 균열(폭0.3mm이상) | 0.5 | 10.0 | - | m | 1 | 10.00 | |
| 8 | 24상 | 천단부 | S 008 | 균열(폭0.3mm이상) | 0.5 | 18.0 | - | m | 1 | 18.00 | |
| 9 | 24상 | 천단부 | S 009 | 균열(폭0.3mm이상) | 0.5 | 10.0 | - | m | 1 | 10.00 | |
| 10 | 24상 | 천단부 | S 010 | 균열(폭0.3mm이상) | 0.5 | 10.0 | - | m | 1 | 10.00 | |

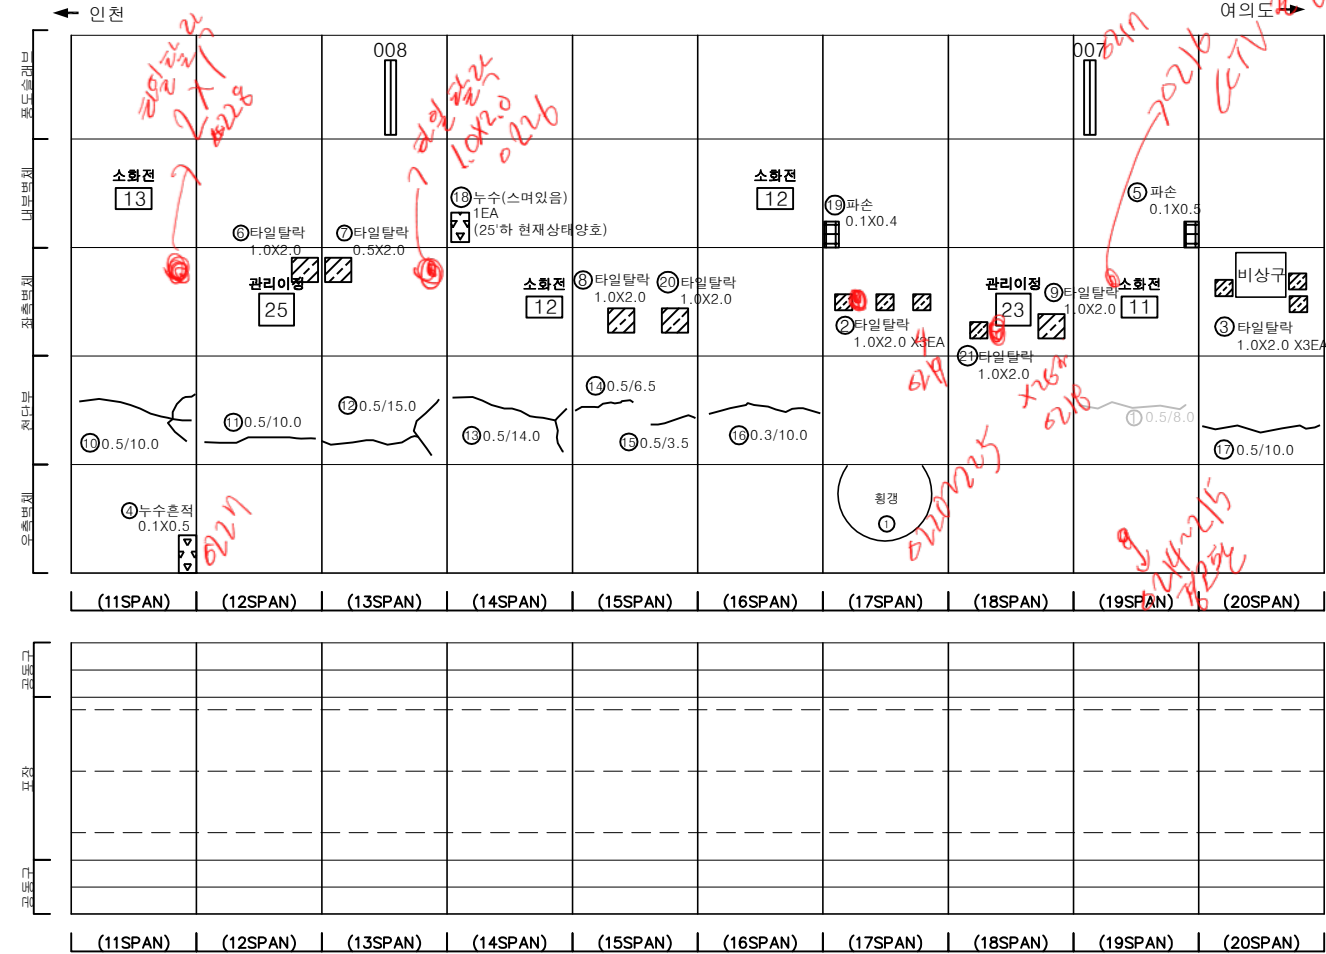
| 범<br>례 | 균열 | 망상균열 | 재료분리 | 발 주 처 |
|---|---|---|---|---|
| | | | | 02 |

| 번호 | 발생<br>년도 | 부재 | 위치 | 손상내용 | 손상현황 | | | | | | 비 고 |
|---|---|---|---|---|---|---|---|---|---|---|---|
| 1 | 22상 | 천단부 | S 019 | 균열(폭0.3mm이상) | 0.5 | 8.0 | - | m | 1 | 8.00 | 정정 보류 |
| 2 | 23상 | 측벽부 | S 017 | 타일탈락 | - | 1.0 | 2.0 | m <sup>2</sup> | 3 | 6.00 | |
| 3 | 23상 | 측벽부 | S 020 | 타일탈락 | - | 1.0 | 2.0 | m <sup>2</sup> | 3 | 6.00 | |
| 4 | 23하 | 측벽부 | S 011 | 누수흔적 | - | 0.1 | 0.5 | m <sup>2</sup> | 1 | 0.05 | |
| 5 | 24상 | 내부벽체 | S 019 | 파손 | - | 0.1 | 0.5 | m <sup>2</sup> | 1 | 0.05 | |
| 6 | 24상 | 측벽부 | S 012 | 타일탈락 | - | 1.0 | 2.0 | m <sup>2</sup> | 1 | 2.00 | |
| 7 | 24상 | 측벽부 | S 013 | 타일탈락 | - | 0.5 | 2.0 | m <sup>2</sup> | 1 | 1.00 | |
| 8 | 24상 | 측벽부 | S 015 | 타일탈락 | - | 1.0 | 2.0 | m <sup>2</sup> | 1 | 2.00 | |
| 9 | 24상 | 측벽부 | S 018 | 타일탈락 | - | 1.0 | 2.0 | m <sup>2</sup> | 1 | 2.00 | |
| 10 | 24상 | 천단부 | S 011 | 균열(폭0.3mm이상) | 0.5 | 10.0 | - | m | 1 | 10.00 | |
| 11 | 24상 | 천단부 | S 012 | 균열(폭0.3mm이상) | 0.5 | 10.0 | - | m | 1 | 10.00 | |
| 12 | 24상 | 천단부 | S 013 | 균열(폭0.3mm이상) | 0.5 | 15.0 | - | m | 1 | 15.00 | |
| 13 | 24상 | 천단부 | S 014 | 균열(폭0.3mm이상) | 0.5 | 14.0 | - | m | 1 | 14.00 | |
| 14 | 24상 | 천단부 | S 015 | 균열(폭0.3mm이상) | 0.5 | 6.5 | - | m | 1 | 6.50 | |
| 15 | 24상 | 천단부 | S 015 | 균열(폭0.3mm이상) | 0.5 | 3.5 | - | m | 1 | 3.50 | |
| 16 | 24상 | 천단부 | S 016 | 균열(폭0.3mm이상) | 0.3 | 10.0 | - | m | 1 | 10.00 | |
| 17 | 24상 | 천단부 | S 020 | 균열(폭0.3mm이상) | 0.5 | 10.0 | - | m | 1 | 10.00 | |
| 18 | 25상 | 내부벽체 | S 014 | 누수(스며있음) | - | - | - | EA | 1 | 1.00 | |
| 19 | 25상 | 내부벽체 | S 017 | 파손 | - | 0.1 | 0.4 | m <sup>2</sup> | 1 | 0.04 | |
| 20 | 25상 | 측벽부 | S 015 | 타일탈락 | - | 1.0 | 2.0 | m <sup>2</sup> | 1 | 2.00 | |
| 21 | 25상 | 측벽부 | S 018 | 타일탈락 | - | 1.0 | 2.0 | m <sup>2</sup> | 1 | 2.00 | |

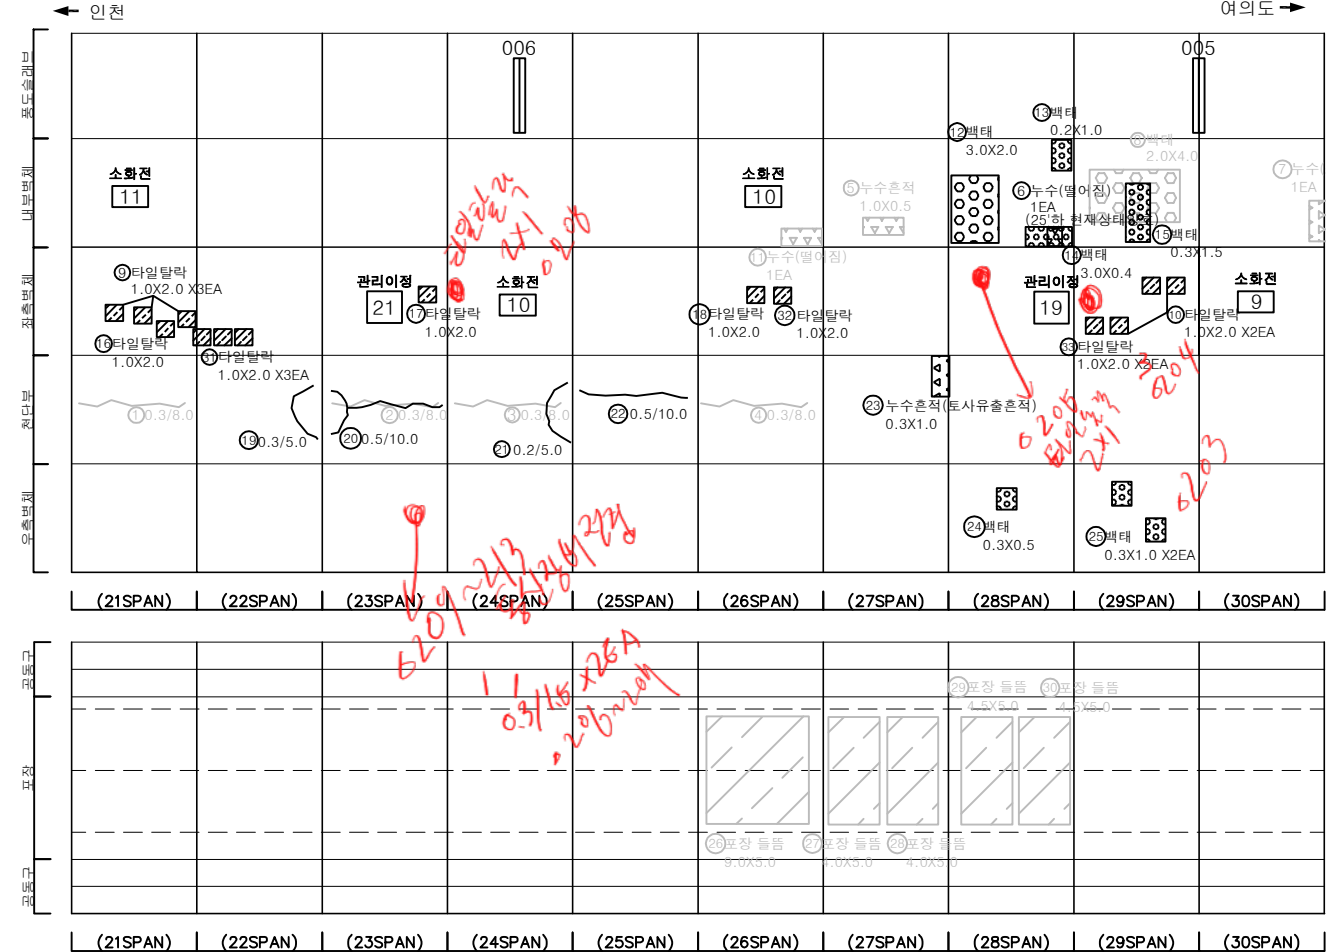
03

| 번호 | 발생<br>년도 | 부재 | 위치 | 손상내용 | 손상현황 | | | | | | 비 고 |
|---|---|---|---|---|---|---|---|---|---|---|---|
| 1 | 22상 | 천단부 | S 021 | 균열(폭0.3mm이상) | 0.5 | 8.0 | - | m | 1 | 8.00 | 2상 보수 |
| 2 | 22상 | 천단부 | S 023 | 균열(폭0.3mm이상) | 0.5 | 8.0 | - | m | 1 | 8.00 | 2상 보수 |
| 3 | 22상 | 천단부 | S 024 | 균열(폭0.3mm이상) | 0.5 | 8.0 | - | m | 1 | 8.00 | 2상 보수 |
| 4 | 22상 | 천단부 | S 026 | 균열(폭0.3mm이상) | 0.5 | 8.0 | - | m | 1 | 8.00 | 2상 보수 |
| 5 | 22상 | 내부벽체 | S 027 | 누수흔적 | - | 1.0 | 0.5 | m <sup>2</sup> | 1 | 0.50 | 2상 보수 |
| 6 | 22상 | 내부벽체 | S 028 | 누수(떨어짐) | - | - | - | EA | 1 | 1.00 | |
| 7 | 22상 | 내부벽체 | S 030 | 누수(스며들음) | - | - | - | EA | 1 | 1.00 | 2상 보수 |
| 8 | 22하 | 내부벽체 | S 029 | 백태 | - | 2.0 | 4.0 | m <sup>2</sup> | 1 | 8.00 | 2상 보수 |
| 9 | 23상 | 측벽부 | S 021 | 타일탈락 | - | 1.0 | 2.0 | m <sup>2</sup> | 3 | 6.00 | |
| 10 | 23상 | 측벽부 | S 029 | 타일탈락 | - | 1.0 | 2.0 | m <sup>2</sup> | 2 | 4.00 | |
| 11 | 24상 | 내부벽체 | S 028 | 누수(떨어짐) | - | - | - | EA | 1 | 1.00 | 2상 보수 |
| 12 | 24상 | 내부벽체 | S 028 | 백태 | - | 3.0 | 2.0 | m <sup>2</sup> | 1 | 6.00 | |
| 13 | 24상 | 내부벽체 | S 028 | 백태 | - | 0.2 | 1.0 | m <sup>2</sup> | 1 | 0.20 | |
| 14 | 24상 | 내부벽체 | S 028 | 백태 | - | 3.0 | 0.4 | m <sup>2</sup> | 1 | 1.20 | |
| 15 | 24상 | 내부벽체 | S 029 | 백태 | - | 0.3 | 1.5 | m <sup>2</sup> | 1 | 0.45 | |
| 16 | 24상 | 측벽부 | S 021 | 타일탈락 | - | 1.0 | 2.0 | m <sup>2</sup> | 1 | 2.00 | |
| 17 | 24상 | 측벽부 | S 023 | 타일탈락 | - | 1.0 | 2.0 | m <sup>2</sup> | 1 | 2.00 | |
| 18 | 24상 | 측벽부 | S 026 | 타일탈락 | - | 1.0 | 2.0 | m <sup>2</sup> | 1 | 2.00 | |
| 19 | 24상 | 천단부 | S 022 | 균열(폭0.3mm이상) | 0.3 | 5.0 | - | m | 1 | 5.00 | |
| 20 | 24상 | 천단부 | S 023 | 균열(폭0.3mm이상) | 0.5 | 10.0 | - | m | 1 | 10.00 | |
| 21 | 24상 | 천단부 | S 024 | 균열(폭0.3mm미만) | 0.2 | 5.0 | - | m | 1 | 5.00 | |
| 22 | 24상 | 천단부 | S 025 | 균열(폭0.3mm이상) | 0.5 | 10.0 | - | m | 1 | 10.00 | |
| 23 | 24상 | 천단부 | S 027 | 누수흔적(토사유출흔적) | - | 0.3 | 1.0 | m <sup>2</sup> | 1 | 0.30 | |
| 24 | 24상 | 측벽부 | S 028 | 백태 | - | 0.3 | 0.5 | m <sup>2</sup> | 1 | 0.15 | |
| 25 | 24상 | 측벽부 | S 029 | 백태 | - | 0.3 | 1.0 | m <sup>2</sup> | 2 | 0.60 | |
| 26 | 24상 | 포장부 | S 026 | 포장 들뜸 | - | 9.0 | 5.0 | m <sup>2</sup> | 1 | 45.00 | 2상 보수 |
| 27 | 24상 | 포장부 | S 027 | 포장 들뜸 | - | 4.0 | 5.0 | m <sup>2</sup> | 1 | 20.00 | 2상 보수 |
| 28 | 24상 | 포장부 | S 027 | 포장 들뜸 | - | 4.0 | 5.0 | m <sup>2</sup> | 1 | 20.00 | 2상 보수 |
| 29 | 24상 | 포장부 | S 028 | 포장 들뜸 | - | 4.5 | 5.0 | m <sup>2</sup> | 1 | 22.50 | 2상 보수 |
| 30 | 24상 | 포장부 | S 028 | 포장 들뜸 | - | 4.5 | 5.0 | m <sup>2</sup> | 1 | 22.50 | 2상 보수 |
| 31 | 25상 | 측벽부 | S 022 | 타일탈락 | - | 1.0 | 2.0 | m <sup>2</sup> | 3 | 6.00 | |
| 32 | 25상 | 측벽부 | S 026 | 타일탈락 | - | 1.0 | 2.0 | m <sup>2</sup> | 1 | 2.00 | |
| 33 | 25상 | 측벽부 | S 029 | 타일탈락 | - | 1.0 | 2.0 | m <sup>2</sup> | 2 | 4.00 | |

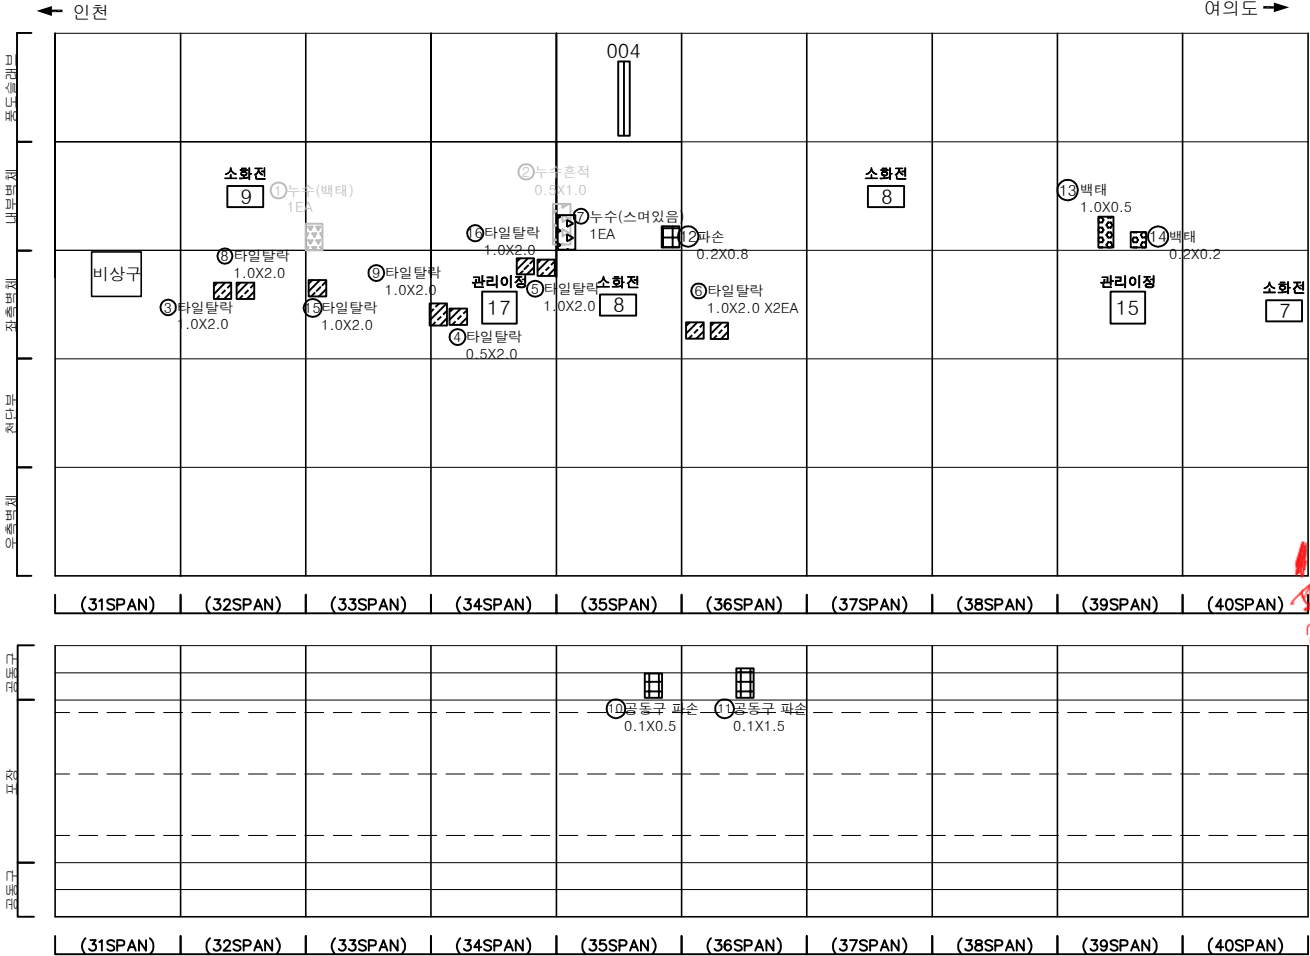
| 도면번호 | 04 |

| 번호 | 발생년도 | 부재 | 위치 | 손상내용 | 손상현황 | | | | | | 비고 |
|---|---|---|---|---|---|---|---|---|---|---|---|
| 1 | 22상 | 내부벽체 | S 033 | 누수(백태) | - | - | - | EA | 1 | 1.00 | 22상 보강 |
| 2 | 22상 | 내부벽체 | S 035 | 누수흔적 | - | 0.5 | 1.0 | m <sup>2</sup> | 1 | 0.50 | 22상 보강 |
| 3 | 23상 | 측벽부 | S 032 | 타일탈락 | - | 1.0 | 2.0 | m <sup>2</sup> | 1 | 2.00 | |
| 4 | 23상 | 측벽부 | S 034 | 타일탈락 | - | 0.5 | 2.0 | m <sup>2</sup> | 1 | 1.00 | |
| 5 | 23상 | 측벽부 | S 034 | 타일탈락 | - | 1.0 | 2.0 | m <sup>2</sup> | 1 | 2.00 | |
| 6 | 23상 | 측벽부 | S 036 | 타일탈락 | - | 1.0 | 2.0 | m <sup>2</sup> | 2 | 4.00 | |
| 7 | 24상 | 내부벽체 | S 035 | 누수(스며있음) | - | - | - | EA | 1 | 1.00 | |
| 8 | 24상 | 측벽부 | S 032 | 타일탈락 | - | 1.0 | 2.0 | m <sup>2</sup> | 1 | 2.00 | |
| 9 | 24상 | 측벽부 | S 034 | 타일탈락 | - | 1.0 | 2.0 | m <sup>2</sup> | 1 | 2.00 | |
| 10 | 24상 | 공동구 | S 035 | 공동구 파손 | - | 0.1 | 0.5 | m <sup>2</sup> | 1 | 0.05 | |
| 11 | 24상 | 공동구 | S 036 | 공동구 파손 | - | 0.1 | 1.5 | m <sup>2</sup> | 1 | 0.15 | |
| 12 | 25상 | 내부벽체 | S 035 | 파손 | - | 0.2 | 0.8 | m <sup>2</sup> | 1 | 0.16 | |
| 13 | 25상 | 내부벽체 | S 039 | 백태 | - | 1.0 | 0.5 | m <sup>2</sup> | 1 | 0.50 | |
| 14 | 25상 | 내부벽체 | S 039 | 백태 | - | 0.2 | 0.2 | m <sup>2</sup> | 1 | 0.04 | |
| 15 | 25상 | 측벽부 | S 033 | 타일탈락 | - | 1.0 | 2.0 | m <sup>2</sup> | 1 | 2.00 | |
| 16 | 25하 | 측벽부 | S 034 | 타일탈락 | - | 1.0 | 2.0 | m <sup>2</sup> | 1 | 2.00 | |

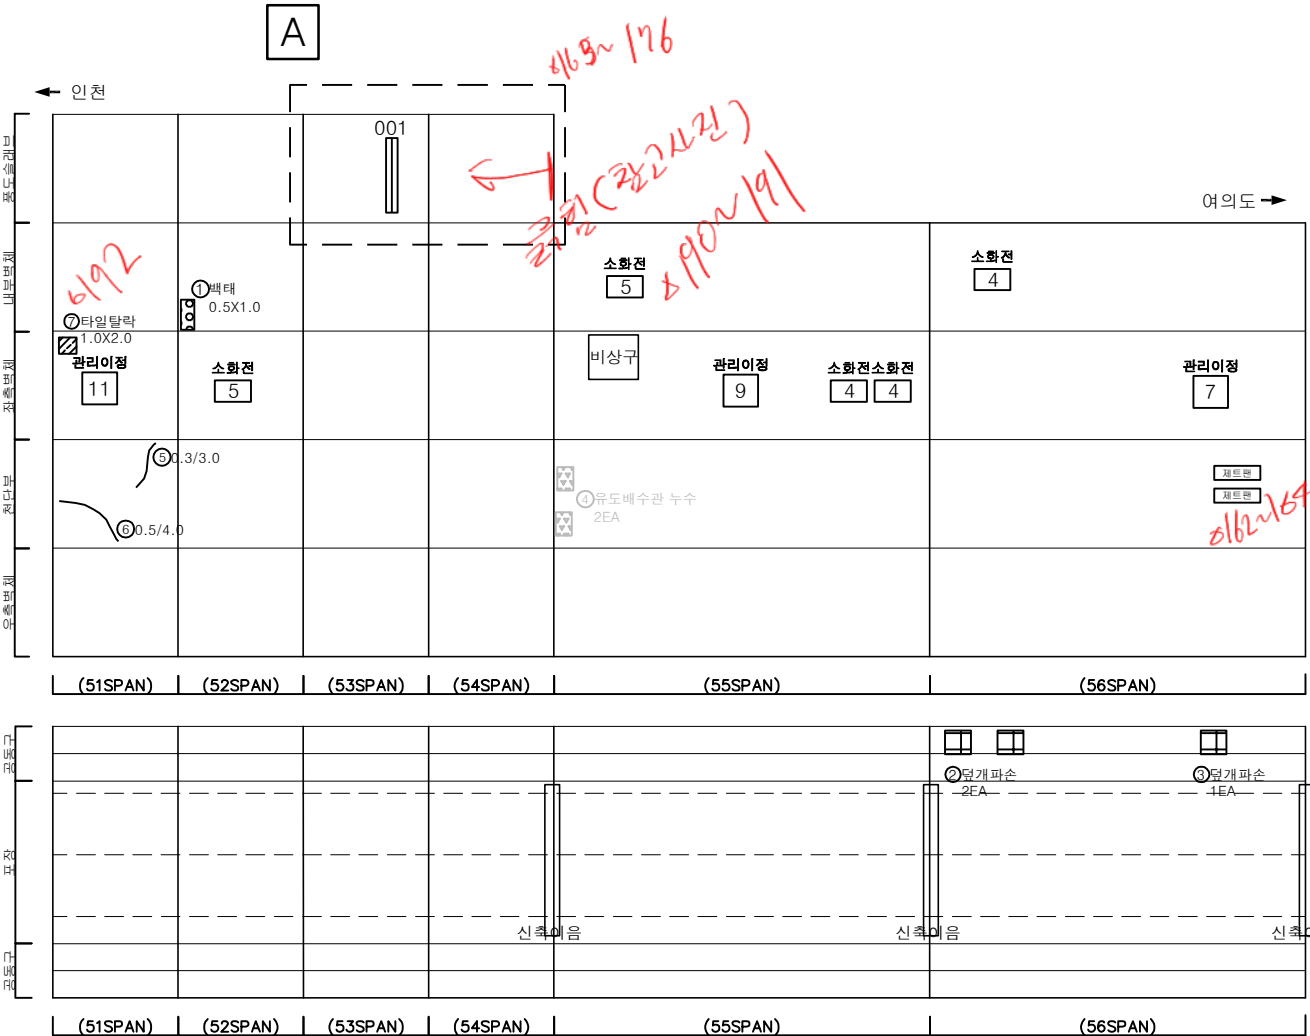
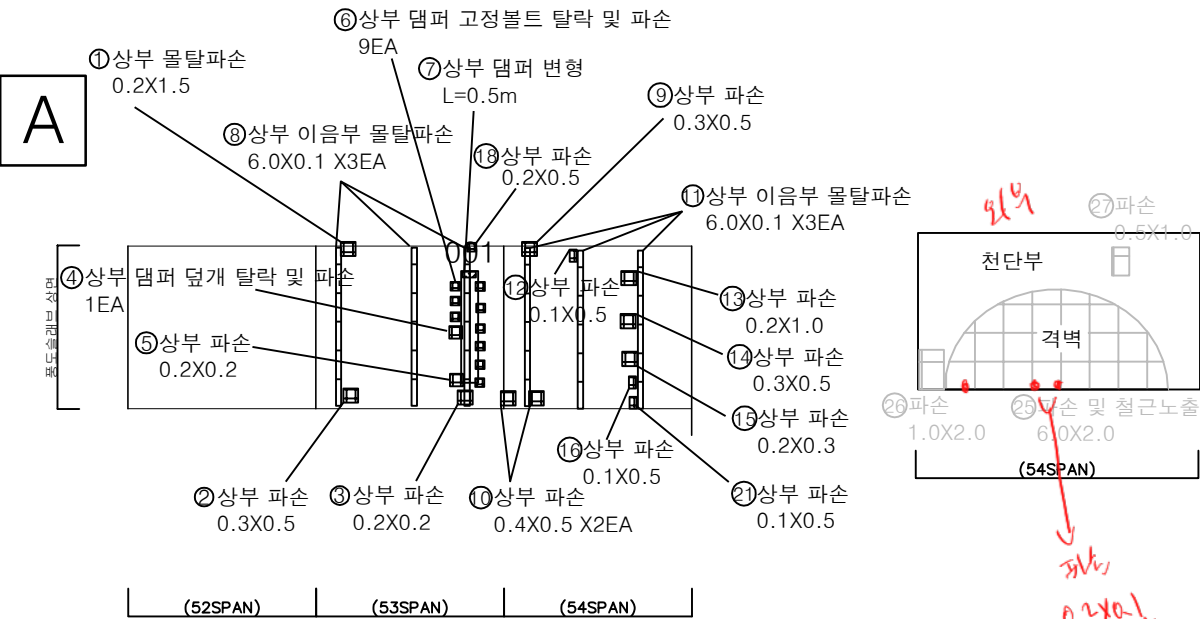
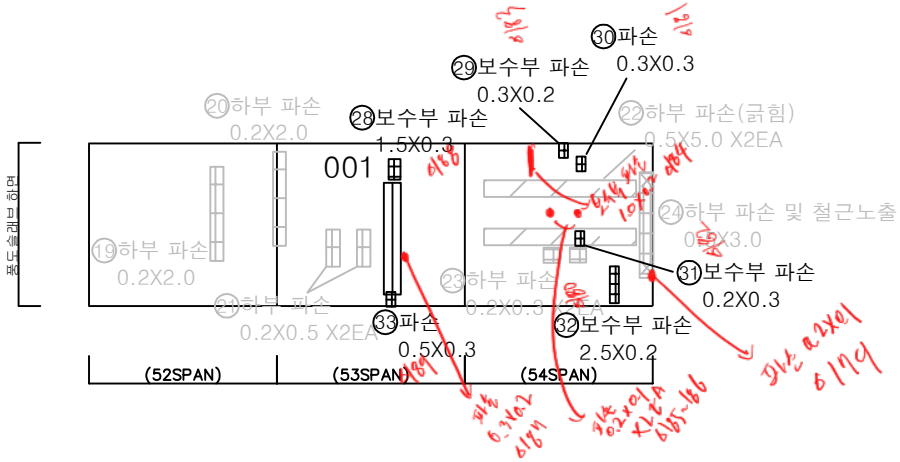
| 도 면 번호 | 06-1 |

| 번호 | 발생 연도 | 부재 | 위치 | 손상내용 | 손상현황 | | | | | | 비 고 |
|---|---|---|---|---|---|---|---|---|---|---|---|
| 1 | 24상 | 봉도슬래브 | S 053 | 상부 몰탈파손 | - | 0.2 | 1.5 | m <sup>2</sup> | 1 | 0.30 | |
| 2 | 24상 | 봉도슬래브 | S 053 | 상부 파손 | - | 0.3 | 0.5 | m <sup>2</sup> | 1 | 0.15 | |
| 3 | 24상 | 봉도슬래브 | S 053 | 상부 파손 | - | 0.2 | 0.2 | m <sup>2</sup> | 1 | 0.04 | |
| 4 | 24상 | 봉도슬래브 | S 053 | 상부 댐퍼 덮개 탈락 및 파손 | - | - | - | EA | 1 | 1.00 | |
| 5 | 24상 | 봉도슬래브 | S 053 | 상부 파손 | - | 0.2 | 0.2 | m <sup>2</sup> | 1 | 0.04 | |
| 6 | 24상 | 봉도슬래브 | S 053 | 상부 댐퍼 고정볼트 탈락 및 파손 | - | - | - | EA | 9 | 9.00 | |
| 7 | 24상 | 봉도슬래브 | S 053 | 상부 댐퍼 변형 | - | 0.5 | - | m | 1 | 0.50 | |
| 8 | 24상 | 봉도슬래브 | S 053 | 상부 이음부 몰탈파손 | - | 6.0 | 0.1 | m <sup>2</sup> | 3 | 1.80 | |
| 9 | 24상 | 봉도슬래브 | S 054 | 상부 파손 | - | 0.3 | 0.5 | m <sup>2</sup> | 1 | 0.15 | |
| 10 | 24상 | 봉도슬래브 | S 054 | 상부 파손 | - | 0.4 | 0.5 | m <sup>2</sup> | 2 | 0.40 | |
| 11 | 24상 | 봉도슬래브 | S 054 | 상부 이음부 몰탈파손 | - | 6.0 | 0.1 | m <sup>2</sup> | 3 | 1.80 | |
| 12 | 24상 | 봉도슬래브 | S 054 | 상부 파손 | - | 0.1 | 0.5 | m <sup>2</sup> | 1 | 0.05 | |
| 13 | 24상 | 봉도슬래브 | S 054 | 상부 파손 | - | 0.2 | 1.0 | m <sup>2</sup> | 1 | 0.20 | |
| 14 | 24상 | 봉도슬래브 | S 054 | 상부 파손 | - | 0.3 | 0.5 | m <sup>2</sup> | 1 | 0.15 | |
| 15 | 24상 | 봉도슬래브 | S 054 | 상부 파손 | - | 0.2 | 0.3 | m <sup>2</sup> | 1 | 0.06 | |
| 16 | 24상 | 봉도슬래브 | S 054 | 상부 파손 | - | 0.1 | 0.5 | m <sup>2</sup> | 1 | 0.05 | |
| 17 | 24상 | 봉도슬래브 | S 054 | 상부 파손 | - | 0.1 | 0.5 | m <sup>2</sup> | 1 | 0.05 | |
| 18 | 24상 | 봉도슬래브 | S 053 | 상부 파손 | - | 0.2 | 0.5 | m <sup>2</sup> | 1 | 0.10 | |
| 19 | 24상 | 봉도슬래브 | S 052 | 하부 파손 | - | 0.2 | 2.0 | m <sup>2</sup> | 1 | 0.40 | 24' 하 보수 |
| 20 | 24상 | 봉도슬래브 | S 053 | 하부 파손 | - | 0.2 | 2.0 | m <sup>2</sup> | 1 | 0.40 | 24' 하 보수 |
| 21 | 24상 | 봉도슬래브 | S 053 | 하부 파손 | - | 0.2 | 0.5 | m <sup>2</sup> | 2 | 0.20 | 24' 하 보수 |
| 22 | 24상 | 봉도슬래브 | S 054 | 하부 파손 (균형) | - | 0.5 | 5.0 | m <sup>2</sup> | 2 | 5.00 | 24' 하 보수 |
| 23 | 24상 | 봉도슬래브 | S 054 | 하부 파손 | - | 0.2 | 0.3 | m <sup>2</sup> | 2 | 0.12 | 24' 하 보수 |
| 24 | 24상 | 봉도슬래브 | S 054 | 하부 파손 및 철근노출 | - | 0.5 | 3.0 | m <sup>2</sup> | 1 | 1.50 | 24' 하 보수 |
| 25 | 24상 | 봉도슬래브 | S 054 | 외부 벽면 파손 및 철근노출 | - | 6.0 | 2.0 | m <sup>2</sup> | 1 | 12.00 | 24' 하 보수 |
| 26 | 24상 | 천단부 | S 054 | 파손 | - | 1.0 | 2.0 | m <sup>2</sup> | 1 | 2.00 | 24' 하 보수 |
| 27 | 24상 | 천단부 | S 054 | 파손 | - | 0.5 | 1.0 | m <sup>2</sup> | 1 | 0.50 | 24' 하 보수 |
| 28 | 25하 | 봉도슬래브 | S 053 | 보수부 파손 | - | 1.5 | 0.3 | m <sup>2</sup> | 1 | 0.45 | |
| 29 | 25하 | 봉도슬래브 | S 054 | 보수부 파손 | - | 0.3 | 0.2 | m <sup>2</sup> | 1 | 0.06 | |
| 30 | 25하 | 봉도슬래브 | S 054 | 파손 | - | 0.3 | 0.3 | m <sup>2</sup> | 1 | 0.09 | |
| 31 | 25하 | 봉도슬래브 | S 054 | 보수부 파손 | - | 0.2 | 0.3 | m <sup>2</sup> | 1 | 0.06 | |
| 32 | 25하 | 봉도슬래브 | S 054 | 보수부 파손 | - | 2.5 | 0.2 | m <sup>2</sup> | 1 | 0.50 | |
| 33 | 25하 | 봉도슬래브 | S 053 | 파손 | - | 0.5 | 0.3 | m <sup>2</sup> | 1 | 0.15 | |

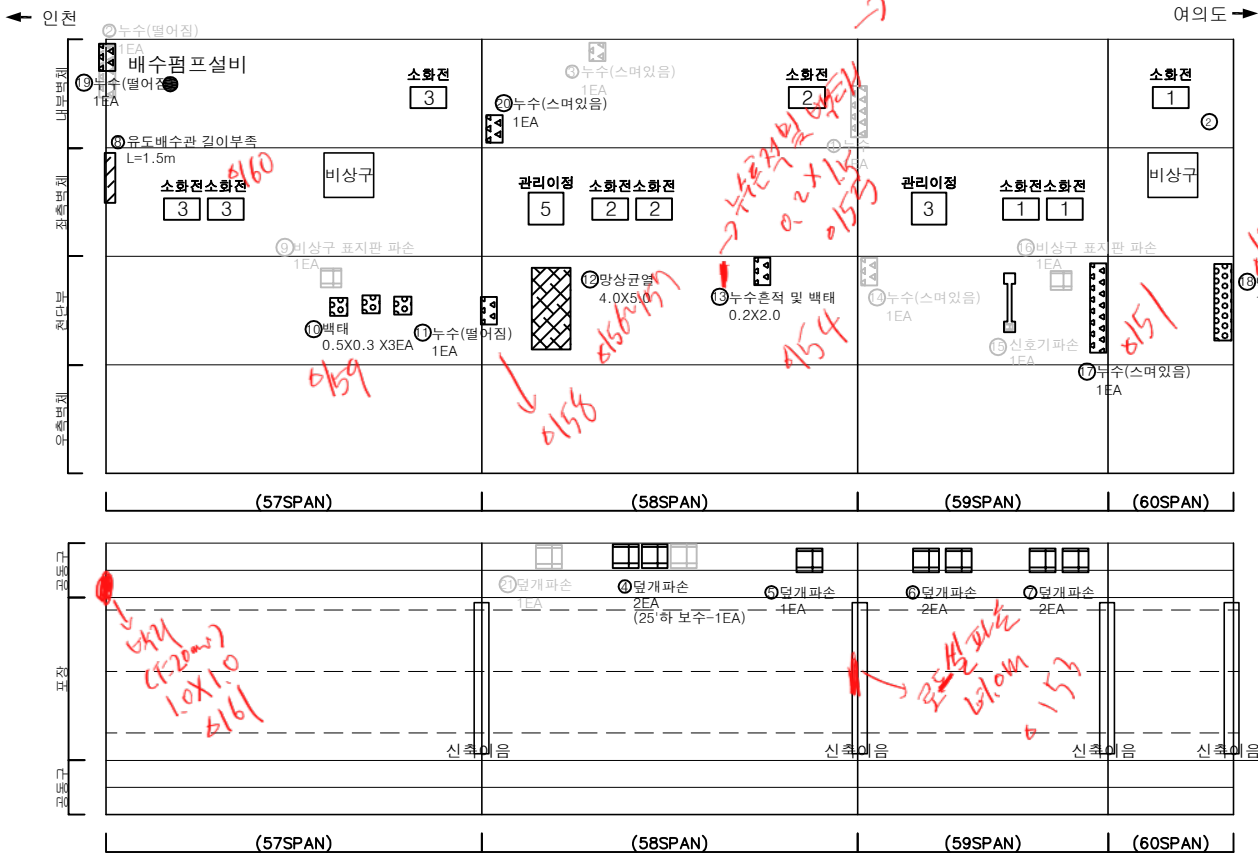
| 도 면 번호 | 07 |

| 번호 | 발생<br>년도 | 부재 | 위치 | 손상내용 | 손상현황 | | | | | | 비 고 |
|---|---|---|---|---|---|---|---|---|---|---|---|
| 1 | 22하 | 내부벽체 | S 058 | 누수 | - | - | - | EA | 1 | 1.00 | 대형 보수 |
| 2 | 23상 | 내부벽체 | S 057 | 누수(떨어짐) | - | - | - | EA | 1 | 1.00 | 대형 보수 |
| 3 | 23상 | 내부벽체 | S 058 | 누수(스며있음) | - | - | - | EA | 1 | 1.00 | 대형 보수 |
| 4 | 23하 | 공동구 | S 058 | 공동구 덮개파손 | - | - | - | EA | 2 | 2.00 | 관측 등부착 |
| 5 | 24상 | 공동구 | S 058 | 공동구 덮개파손 | - | - | - | EA | 1 | 1.00 | |
| 6 | 24상 | 공동구 | S 059 | 공동구 덮개파손 | - | - | - | EA | 2 | 2.00 | |
| 7 | 24상 | 공동구 | S 059 | 공동구 덮개파손 | - | - | - | EA | 2 | 2.00 | |
| 8 | 24상 | 배수시설 | S 057 | 유도배수관 길이부족 | - | 1.5 | - | m | 1 | 1.50 | |
| 9 | 24상 | 부대시설 | S 057 | 비상구 표지판 파손 | - | - | - | EA | 1 | 1.00 | 대형 보수 |
| 10 | 24상 | 천단부 | S 057 | 백태 | - | 0.5 | 0.3 | m <sup>2</sup> | 3 | 0.45 | |
| 11 | 24상 | 천단부 | S 058 | 누수(떨어짐) | - | - | - | EA | 1 | 1.00 | |
| 12 | 24상 | 천단부 | S 058 | 망상균열 | - | 4.0 | 5.0 | m <sup>2</sup> | 1 | 20.00 | |
| 13 | 24상 | 천단부 | S 058 | 누수흔적 및 백태 | - | 0.2 | 2.0 | m <sup>2</sup> | 1 | 0.40 | |
| 14 | 24상 | 천단부 | S 059 | 누수(스며있음) | - | - | - | EA | 1 | 1.00 | 대형 보수 |
| 15 | 24상 | 부대시설 | S 059 | 신호기 파손 | - | - | - | EA | 1 | 1.00 | 대형 보수 |
| 16 | 24상 | 부대시설 | S 059 | 비상구 표지판 파손 | - | - | - | EA | 1 | 1.00 | 대형 보수 |
| 17 | 24상 | 천단부 | S 059 | 누수(스며있음) | - | - | - | EA | 1 | 1.00 | |
| 18 | 24상 | 천단부 | S 060 | 백태 | - | 1.5 | 5.0 | m <sup>2</sup> | 1 | 7.50 | |
| 19 | 25상 | 내부벽체 | S 057 | 누수(떨어짐) | - | - | - | EA | 1 | 1.00 | |
| 20 | 25상 | 내부벽체 | S 058 | 누수(스며있음) | - | - | - | EA | 1 | 1.00 | |
| 21 | 25상 | 공동구 | S 058 | 공동구 덮개파손 | - | - | - | EA | 1 | 1.00 | 대형 보수 |
