신월여의지하도로 안전점검(정기,정밀)용역  
(정밀안전점검)

## 외관조사망도

신월여의지하도로(인천 RAMP-D)

서울터널주식회사

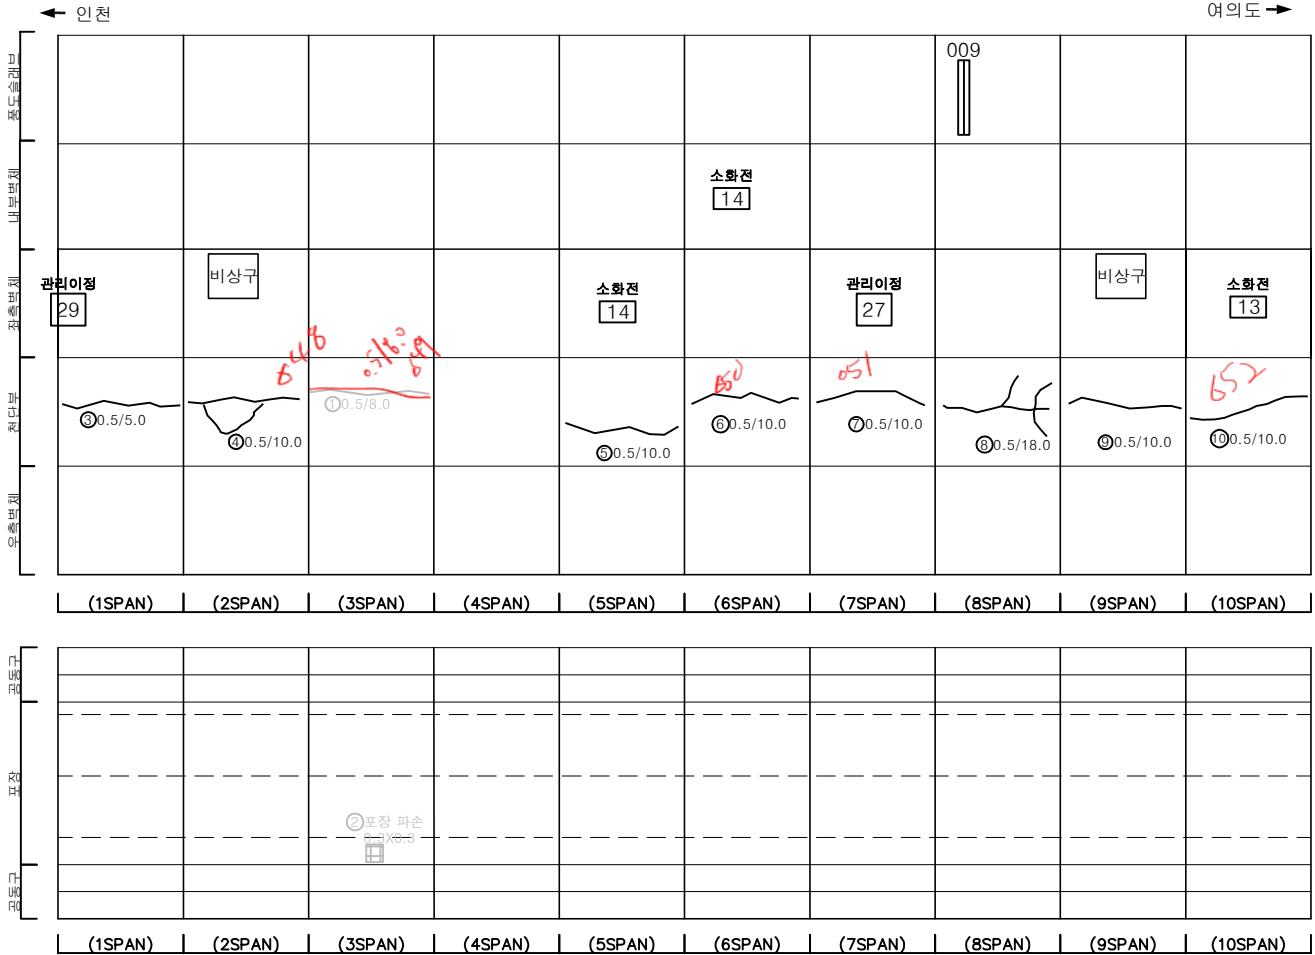
| 도면번호 | 01 |

| 번호 | 발생년도 | 부재 | 위치 | 손상내용 | 손상현황 | | | | | | 비고 |
|---|---|---|---|---|---|---|---|---|---|---|---|
| 1 | 22상 | 천단부 | S 003 | 균열(폭0.3mm이상) | 0.5 | 8.0 | - | m | 1 | 8.00 | 2상 보합 |
| 2 | 23하 | 포장부 | S 003 | 포장 파손 | - | 0.3 | 0.3 | m <sup>2</sup> | 1 | 0.09 | 2상 보합 |
| 3 | 24상 | 천단부 | S 001 | 균열(폭0.3mm이상) | 0.5 | 5.0 | - | m | 1 | 5.00 | |
| 4 | 24상 | 천단부 | S 002 | 균열(폭0.3mm이상) | 0.5 | 10.0 | - | m | 1 | 10.00 | |
| 5 | 24상 | 천단부 | S 005 | 균열(폭0.3mm이상) | 0.5 | 10.0 | - | m | 1 | 10.00 | |
| 6 | 24상 | 천단부 | S 006 | 균열(폭0.3mm이상) | 0.5 | 10.0 | - | m | 1 | 10.00 | |
| 7 | 24상 | 천단부 | S 007 | 균열(폭0.3mm이상) | 0.5 | 10.0 | - | m | 1 | 10.00 | |
| 8 | 24상 | 천단부 | S 008 | 균열(폭0.3mm이상) | 0.5 | 18.0 | - | m | 1 | 18.00 | |
| 9 | 24상 | 천단부 | S 009 | 균열(폭0.3mm이상) | 0.5 | 10.0 | - | m | 1 | 10.00 | |
| 10 | 24상 | 천단부 | S 010 | 균열(폭0.3mm이상) | 0.5 | 10.0 | - | m | 1 | 10.00 | |

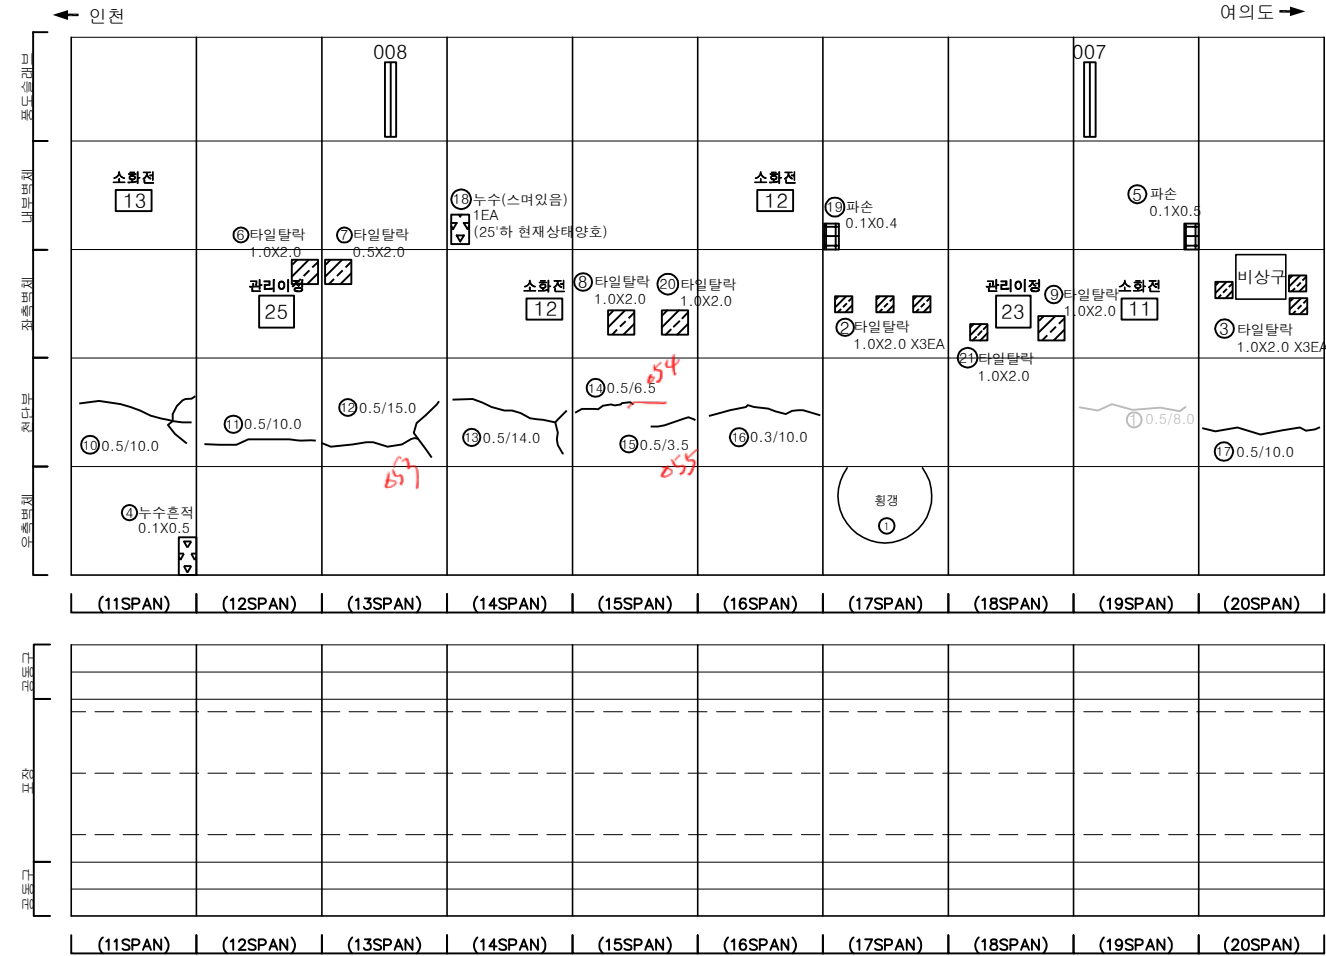
| 범<br>례 | 균열 | 망상균열 | 재료분리 | 발 주 처 | 서울터널주식회사 |
|---|---|---|---|---|---|
| | 철근노출 | 침하 | 열화 | 도 면 번호 | 02 |

| 번호 | 발생년도 | 부재 | 위치 | 손상내용 | 손상현황 | | | | | | 비고 |
|---|---|---|---|---|---|---|---|---|---|---|---|
| 1 | 22상 | 천단부 | S 019 | 균열(폭0.3mm이상) | 0.5 | 8.0 | - | m | 1 | 8.00 | 정정보수 |
| 2 | 23상 | 측벽부 | S 017 | 타일탈락 | - | 1.0 | 2.0 | m <sup>2</sup> | 3 | 6.00 | |
| 3 | 23상 | 측벽부 | S 020 | 타일탈락 | - | 1.0 | 2.0 | m <sup>2</sup> | 3 | 6.00 | |
| 4 | 23하 | 측벽부 | S 011 | 누수흔적 | - | 0.1 | 0.5 | m <sup>2</sup> | 1 | 0.05 | |
| 5 | 24상 | 내부벽체 | S 019 | 파손 | - | 0.1 | 0.5 | m <sup>2</sup> | 1 | 0.05 | |
| 6 | 24상 | 측벽부 | S 012 | 타일탈락 | - | 1.0 | 2.0 | m <sup>2</sup> | 1 | 2.00 | |
| 7 | 24상 | 측벽부 | S 013 | 타일탈락 | - | 0.5 | 2.0 | m <sup>2</sup> | 1 | 1.00 | |
| 8 | 24상 | 측벽부 | S 015 | 타일탈락 | - | 1.0 | 2.0 | m <sup>2</sup> | 1 | 2.00 | |
| 9 | 24상 | 측벽부 | S 018 | 타일탈락 | - | 1.0 | 2.0 | m <sup>2</sup> | 1 | 2.00 | |
| 10 | 24상 | 천단부 | S 011 | 균열(폭0.3mm이상) | 0.5 | 10.0 | - | m | 1 | 10.00 | |
| 11 | 24상 | 천단부 | S 012 | 균열(폭0.3mm이상) | 0.5 | 10.0 | - | m | 1 | 10.00 | |
| 12 | 24상 | 천단부 | S 013 | 균열(폭0.3mm이상) | 0.5 | 15.0 | - | m | 1 | 15.00 | |
| 13 | 24상 | 천단부 | S 014 | 균열(폭0.3mm이상) | 0.5 | 14.0 | - | m | 1 | 14.00 | |
| 14 | 24상 | 천단부 | S 015 | 균열(폭0.3mm이상) | 0.5 | 6.5 | - | m | 1 | 6.50 | |
| 15 | 24상 | 천단부 | S 015 | 균열(폭0.3mm이상) | 0.5 | 3.5 | - | m | 1 | 3.50 | |
| 16 | 24상 | 천단부 | S 016 | 균열(폭0.3mm이상) | 0.3 | 10.0 | - | m | 1 | 10.00 | |
| 17 | 24상 | 천단부 | S 020 | 균열(폭0.3mm이상) | 0.5 | 10.0 | - | m | 1 | 10.00 | |
| 18 | 25상 | 내부벽체 | S 014 | 누수(스며있음) | - | - | - | EA | 1 | 1.00 | |
| 19 | 25상 | 내부벽체 | S 017 | 파손 | - | 0.1 | 0.4 | m <sup>2</sup> | 1 | 0.04 | |
| 20 | 25상 | 측벽부 | S 015 | 타일탈락 | - | 1.0 | 2.0 | m <sup>2</sup> | 1 | 2.00 | |
| 21 | 25상 | 측벽부 | S 018 | 타일탈락 | - | 1.0 | 2.0 | m <sup>2</sup> | 1 | 2.00 | |

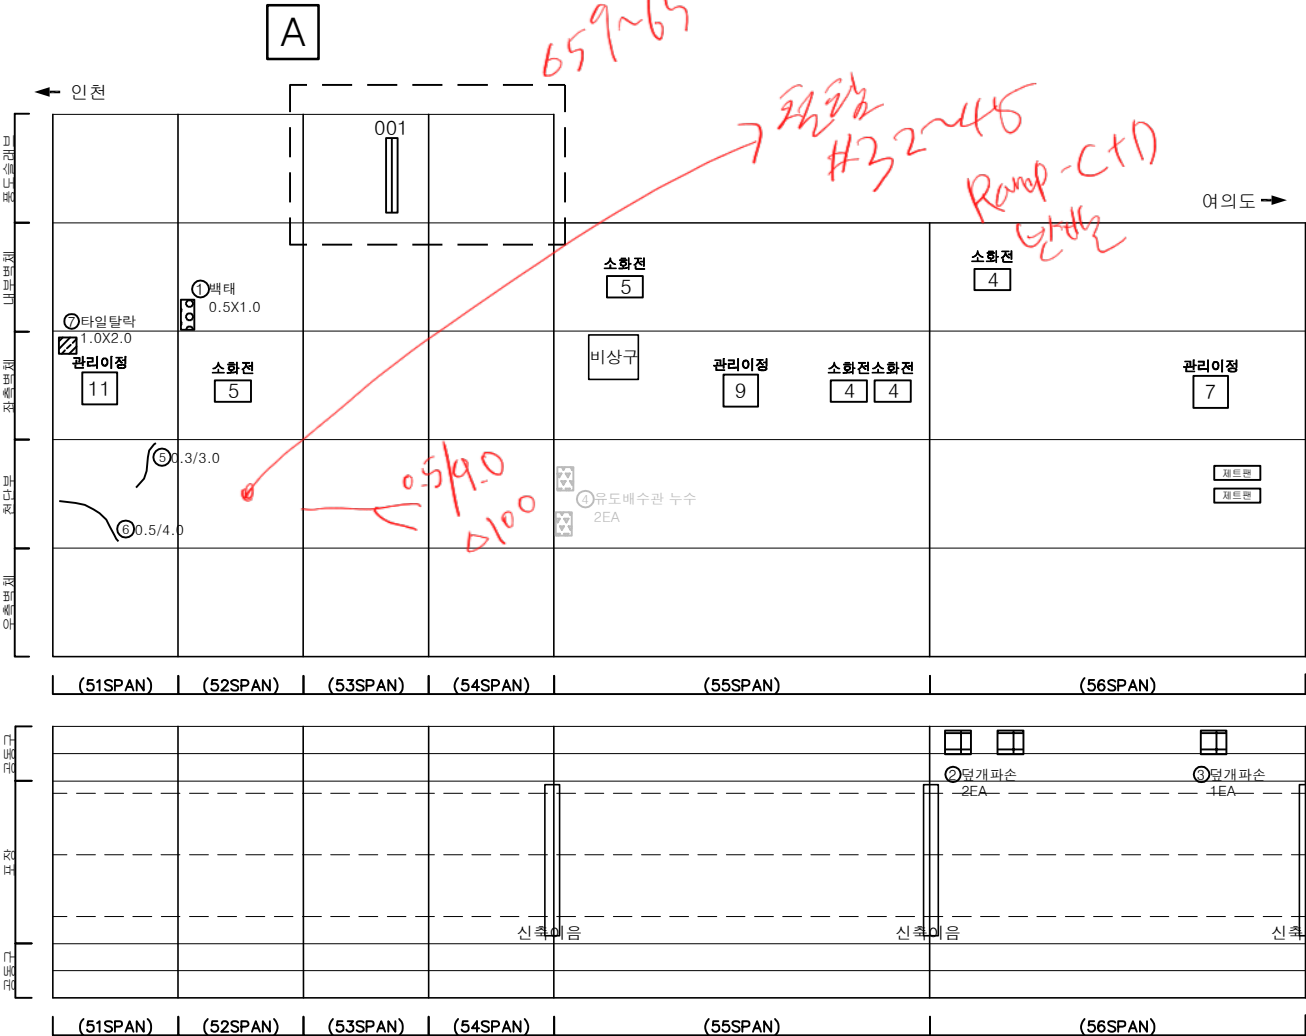
| 도면번호 | 06 |

| 번호 | 발생년도 | 부재 | 위치 | 손상내용 | 손상현황 | | | | | | 비고 |
|---|---|---|---|---|---|---|---|---|---|---|---|
| 1 | 22하 | 내부벽체 | S 052 | 백태 | - | 0.5 | 1.0 | m <sup>2</sup> | 1 | 0.50 | |
| 2 | 24상 | 공동구 | S 056 | 공동구 덮개파손 | - | - | - | EA | 2 | 2.00 | |
| 3 | 24상 | 공동구 | S 056 | 공동구 덮개파손 | - | - | - | EA | 1 | 1.00 | |
| 4 | 24상 | 배수시설 | S 055 | 유도배수관 누수 | - | - | - | EA | 2 | 2.00 | 25'하 보강 |
| 5 | 24상 | 천단부 | S 051 | 균열(폭0.3mm이상) | 0.5 | 4.0 | - | m | 1 | 4.00 | |
| 6 | 24상 | 천단부 | S 051 | 균열(폭0.3mm이상) | 0.3 | 3.0 | - | m | 1 | 3.00 | |
| 7 | 25상 | 측벽부 | S 051 | 타일탈락 | - | 1.0 | 2.0 | m <sup>2</sup> | 1 | 2.00 | |

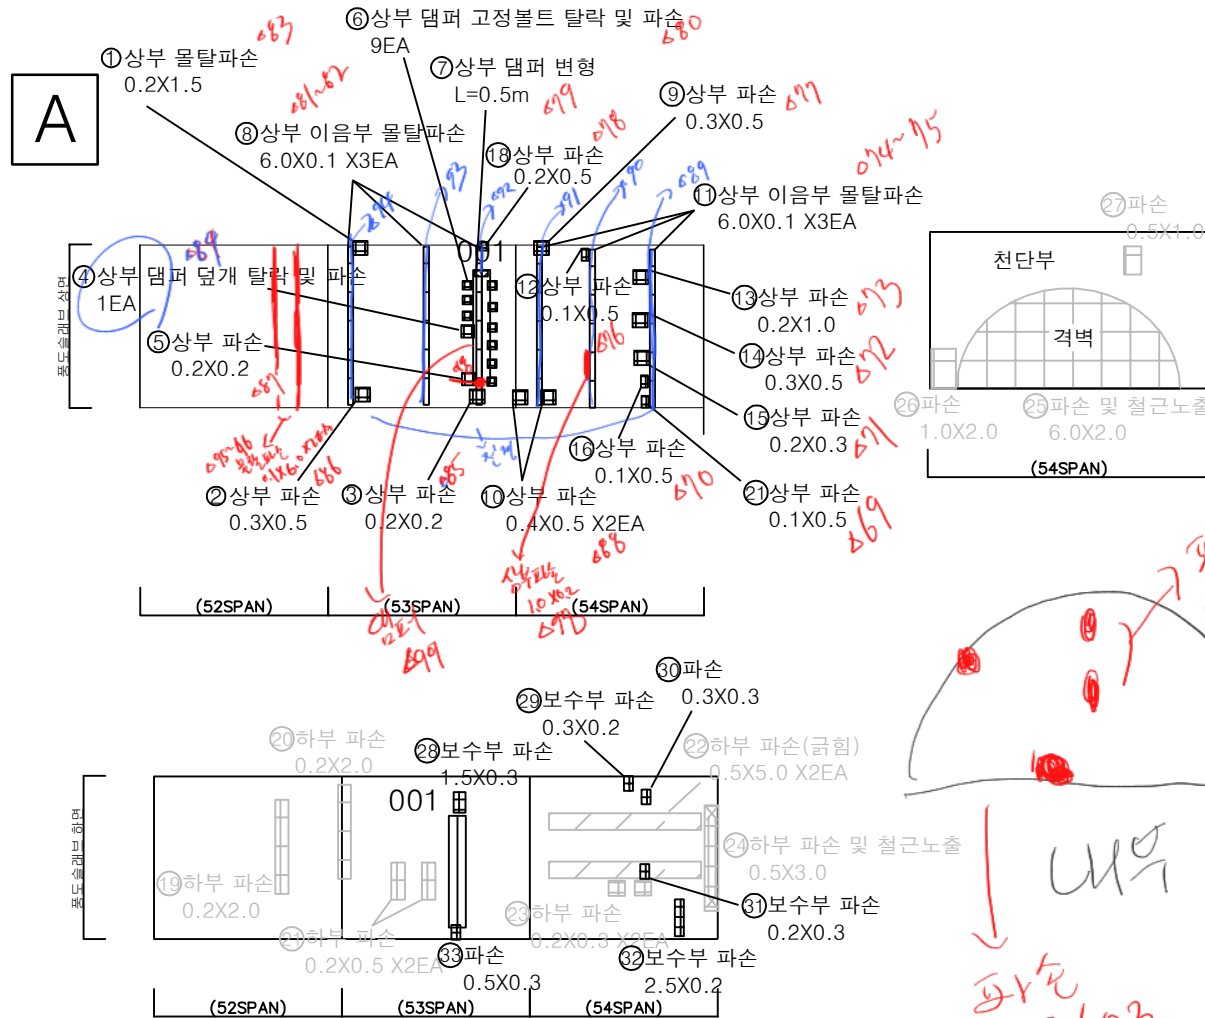
도면번호 06-1

| 번호 | 발생 연도 | 부재 | 위치 | 손상내용 | 손상현황 | | | | | | 비고 |
|---|---|---|---|---|---|---|---|---|---|---|---|
| 1 | 24상 | 붕도슬래브 | S 053 | 상부 물탈파손 | - | 0.2 | 1.5 | m <sup>2</sup> | 1 | 0.30 | |
| 2 | 24상 | 붕도슬래브 | S 053 | 상부 파손 | - | 0.3 | 0.5 | m <sup>2</sup> | 1 | 0.15 | |
| 3 | 24상 | 붕도슬래브 | S 053 | 상부 파손 | - | 0.2 | 0.2 | m <sup>2</sup> | 1 | 0.04 | |
| 4 | 24상 | 붕도슬래브 | S 053 | 상부 댐퍼 덮개 탈락 및 파손 | - | - | - | EA | 1 | 1.00 | |
| 5 | 24상 | 붕도슬래브 | S 053 | 상부 파손 | - | 0.2 | 0.2 | m <sup>2</sup> | 1 | 0.04 | |
| 6 | 24상 | 붕도슬래브 | S 053 | 상부 댐퍼 고정볼트 탈락 및 파손 | - | - | - | EA | 9 | 9.00 | |
| 7 | 24상 | 붕도슬래브 | S 053 | 상부 댐퍼 변형 | - | 0.5 | - | m | 1 | 0.50 | |
| 8 | 24상 | 붕도슬래브 | S 053 | 상부 이음부 물탈파손 | - | 6.0 | 0.1 | m <sup>2</sup> | 3 | 1.80 | |
| 9 | 24상 | 붕도슬래브 | S 054 | 상부 파손 | - | 0.3 | 0.5 | m <sup>2</sup> | 1 | 0.15 | |
| 10 | 24상 | 붕도슬래브 | S 054 | 상부 파손 | - | 0.4 | 0.5 | m <sup>2</sup> | 2 | 0.40 | |
| 11 | 24상 | 붕도슬래브 | S 054 | 상부 이음부 물탈파손 | - | 6.0 | 0.1 | m <sup>2</sup> | 3 | 1.80 | |
| 12 | 24상 | 붕도슬래브 | S 054 | 상부 파손 | - | 0.1 | 0.5 | m <sup>2</sup> | 1 | 0.05 | |
| 13 | 24상 | 붕도슬래브 | S 054 | 상부 파손 | - | 0.2 | 1.0 | m <sup>2</sup> | 1 | 0.20 | |
| 14 | 24상 | 붕도슬래브 | S 054 | 상부 파손 | - | 0.3 | 0.5 | m <sup>2</sup> | 1 | 0.15 | |
| 15 | 24상 | 붕도슬래브 | S 054 | 상부 파손 | - | 0.2 | 0.3 | m <sup>2</sup> | 1 | 0.06 | |
| 16 | 24상 | 붕도슬래브 | S 054 | 상부 파손 | - | 0.1 | 0.5 | m <sup>2</sup> | 1 | 0.05 | |
| 17 | 24상 | 붕도슬래브 | S 054 | 상부 파손 | - | 0.1 | 0.5 | m <sup>2</sup> | 1 | 0.05 | |
| 18 | 24상 | 붕도슬래브 | S 053 | 상부 파손 | - | 0.2 | 0.5 | m <sup>2</sup> | 1 | 0.10 | |
| 19 | 24상 | 붕도슬래브 | S 052 | 하부 파손 | - | 0.2 | 2.0 | m <sup>2</sup> | 1 | 0.40 | 24' 하 보수 |
| 20 | 24상 | 붕도슬래브 | S 053 | 하부 파손 | - | 0.2 | 2.0 | m <sup>2</sup> | 1 | 0.40 | 24' 하 보수 |
| 21 | 24상 | 붕도슬래브 | S 053 | 하부 파손 | - | 0.2 | 0.5 | m <sup>2</sup> | 2 | 0.20 | 24' 하 보수 |
| 22 | 24상 | 붕도슬래브 | S 054 | 하부 파손(균형) | - | 0.5 | 5.0 | m <sup>2</sup> | 2 | 5.00 | 24' 하 보수 |
| 23 | 24상 | 붕도슬래브 | S 054 | 하부 파손 | - | 0.2 | 0.3 | m <sup>2</sup> | 2 | 0.12 | 24' 하 보수 |
| 24 | 24상 | 붕도슬래브 | S 054 | 하부 파손 및 철근노출 | - | 0.5 | 3.0 | m <sup>2</sup> | 1 | 1.50 | 24' 하 보수 |
| 25 | 24상 | 붕도슬래브 | S 054 | 하부 균열 파손 및 철근노출 | - | 6.0 | 2.0 | m <sup>2</sup> | 1 | 12.00 | 24' 하 보수 |
| 26 | 24상 | 천단부 | S 054 | 파손 | - | 1.0 | 2.0 | m <sup>2</sup> | 1 | 2.00 | 24' 하 보수 |
| 27 | 24상 | 천단부 | S 054 | 파손 | - | 0.5 | 1.0 | m <sup>2</sup> | 1 | 0.50 | 24' 하 보수 |
| 28 | 25하 | 붕도슬래브 | S 053 | 보수부 파손 | - | 1.5 | 0.3 | m <sup>2</sup> | 1 | 0.45 | |
| 29 | 25하 | 붕도슬래브 | S 054 | 보수부 파손 | - | 0.3 | 0.2 | m <sup>2</sup> | 1 | 0.06 | |
| 30 | 25하 | 붕도슬래브 | S 054 | 파손 | - | 0.3 | 0.3 | m <sup>2</sup> | 1 | 0.09 | |
| 31 | 25하 | 붕도슬래브 | S 054 | 보수부 파손 | - | 0.2 | 0.3 | m <sup>2</sup> | 1 | 0.06 | |
| 32 | 25하 | 붕도슬래브 | S 054 | 보수부 파손 | - | 2.5 | 0.2 | m <sup>2</sup> | 1 | 0.50 | |
| 33 | 25하 | 붕도슬래브 | S 053 | 파손 | - | 0.5 | 0.3 | m <sup>2</sup> | 1 | 0.15 | |

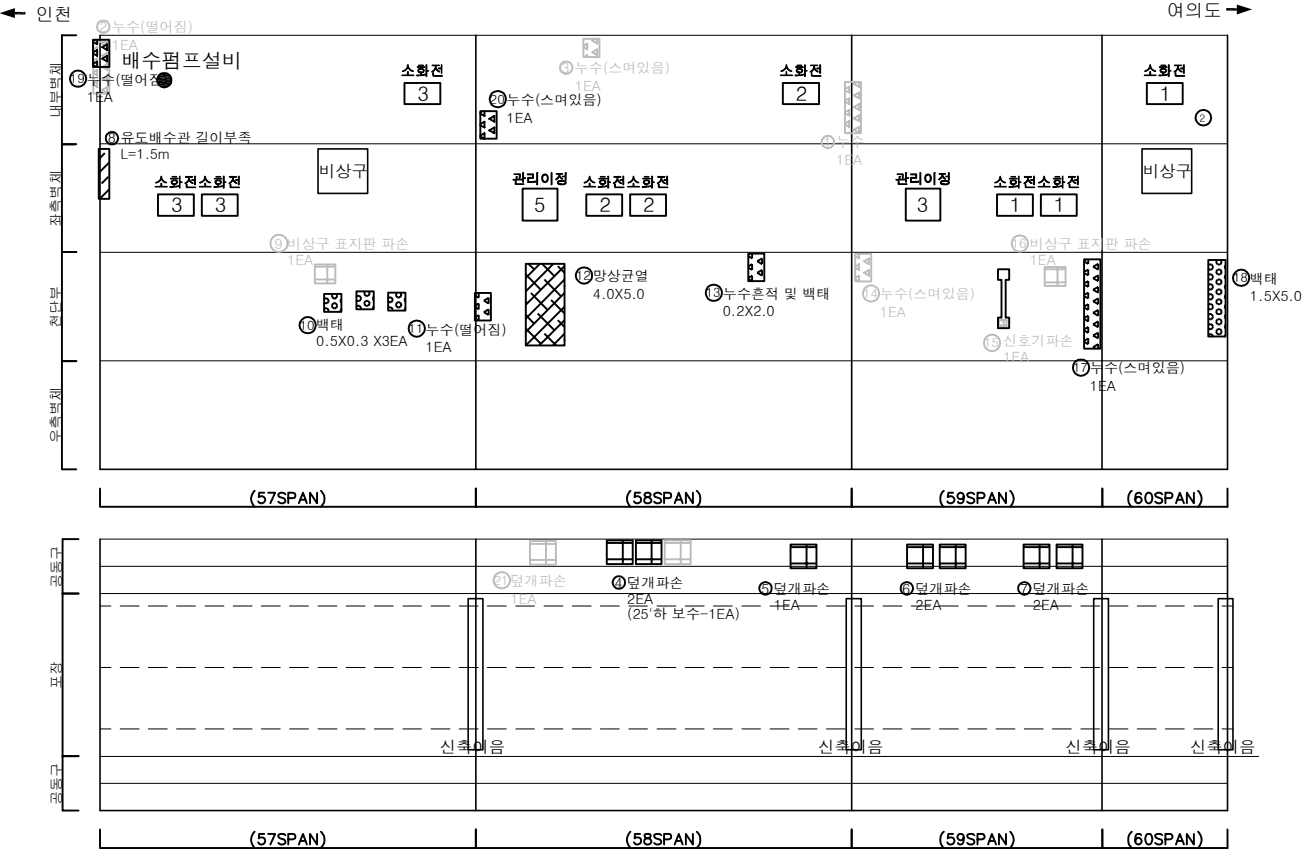
| 범<br>례 | 균열 | 망상균열 | 재료분리 | 발 주 처 | 서울터널주식회사 |
|---|---|---|---|---|---|
| | 철근노출 | 침 하 | 열 화 | 도 면 번호 | 07 |

| 번호 | 발생년도 | 부재 | 위치 | 손상내용 | 손상현황 | | | | | | 비고 |
|---|---|---|---|---|---|---|---|---|---|---|---|
| 1 | 22상 | 내부벽체 | S 058 | 누수 | - | - | - | EA | 1 | 1.00 | 대형 보수 |
| 2 | 23상 | 내부벽체 | S 057 | 누수(떨어짐) | - | - | - | EA | 1 | 1.00 | 대형 보수 |
| 3 | 23상 | 내부벽체 | S 058 | 누수(스며있음) | - | - | - | EA | 1 | 1.00 | 대형 보수 |
| 4 | 23하 | 공동구 | S 058 | 공동구 덮개파손 | - | - | - | EA | 2 | 2.00 | 관측 등부착 |
| 5 | 24상 | 공동구 | S 058 | 공동구 덮개파손 | - | - | - | EA | 1 | 1.00 | |
| 6 | 24상 | 공동구 | S 059 | 공동구 덮개파손 | - | - | - | EA | 2 | 2.00 | |
| 7 | 24상 | 공동구 | S 059 | 공동구 덮개파손 | - | - | - | EA | 2 | 2.00 | |
| 8 | 24상 | 배수시설 | S 057 | 유도배수관 길이부족 | - | 1.5 | - | m | 1 | 1.50 | |
| 9 | 24상 | 부대시설 | S 057 | 비상구 표지판 파손 | - | - | - | EA | 1 | 1.00 | 대형 보수 |
| 10 | 24상 | 천단부 | S 057 | 벽태 | - | 0.5 | 0.3 | m <sup>2</sup> | 3 | 0.45 | |
| 11 | 24상 | 천단부 | S 058 | 누수(떨어짐) | - | - | - | EA | 1 | 1.00 | |
| 12 | 24상 | 천단부 | S 058 | 망상균열 | - | 4.0 | 5.0 | m <sup>2</sup> | 1 | 20.00 | |
| 13 | 24상 | 천단부 | S 058 | 누수흔적 및 벽태 | - | 0.2 | 2.0 | m <sup>2</sup> | 1 | 0.40 | |
| 14 | 24상 | 천단부 | S 059 | 누수(스며있음) | - | - | - | EA | 1 | 1.00 | 대형 보수 |
| 15 | 24상 | 부대시설 | S 059 | 신호기파손 | - | - | - | EA | 1 | 1.00 | 대형 보수 |
| 16 | 24상 | 부대시설 | S 059 | 비상구 표지판 파손 | - | - | - | EA | 1 | 1.00 | 대형 보수 |
| 17 | 24상 | 천단부 | S 059 | 누수(스며있음) | - | - | - | EA | 1 | 1.00 | |
| 18 | 24상 | 천단부 | S 060 | 벽태 | - | 1.5 | 5.0 | m <sup>2</sup> | 1 | 7.50 | |
| 19 | 25상 | 내부벽체 | S 057 | 누수(떨어짐) | - | - | - | EA | 1 | 1.00 | |
| 20 | 25상 | 내부벽체 | S 058 | 누수(스며있음) | - | - | - | EA | 1 | 1.00 | |
| 21 | 25상 | 공동구 | S 058 | 공동구 덮개파손 | - | - | - | EA | 1 | 1.00 | 대형 보수 |
