신월여의지하도로 안전점검(정기,정밀)용역  
(정밀안전점검)

## 외관조사망도

신월여의지하도로(인천 RAMP-D)

서울터널주식회사

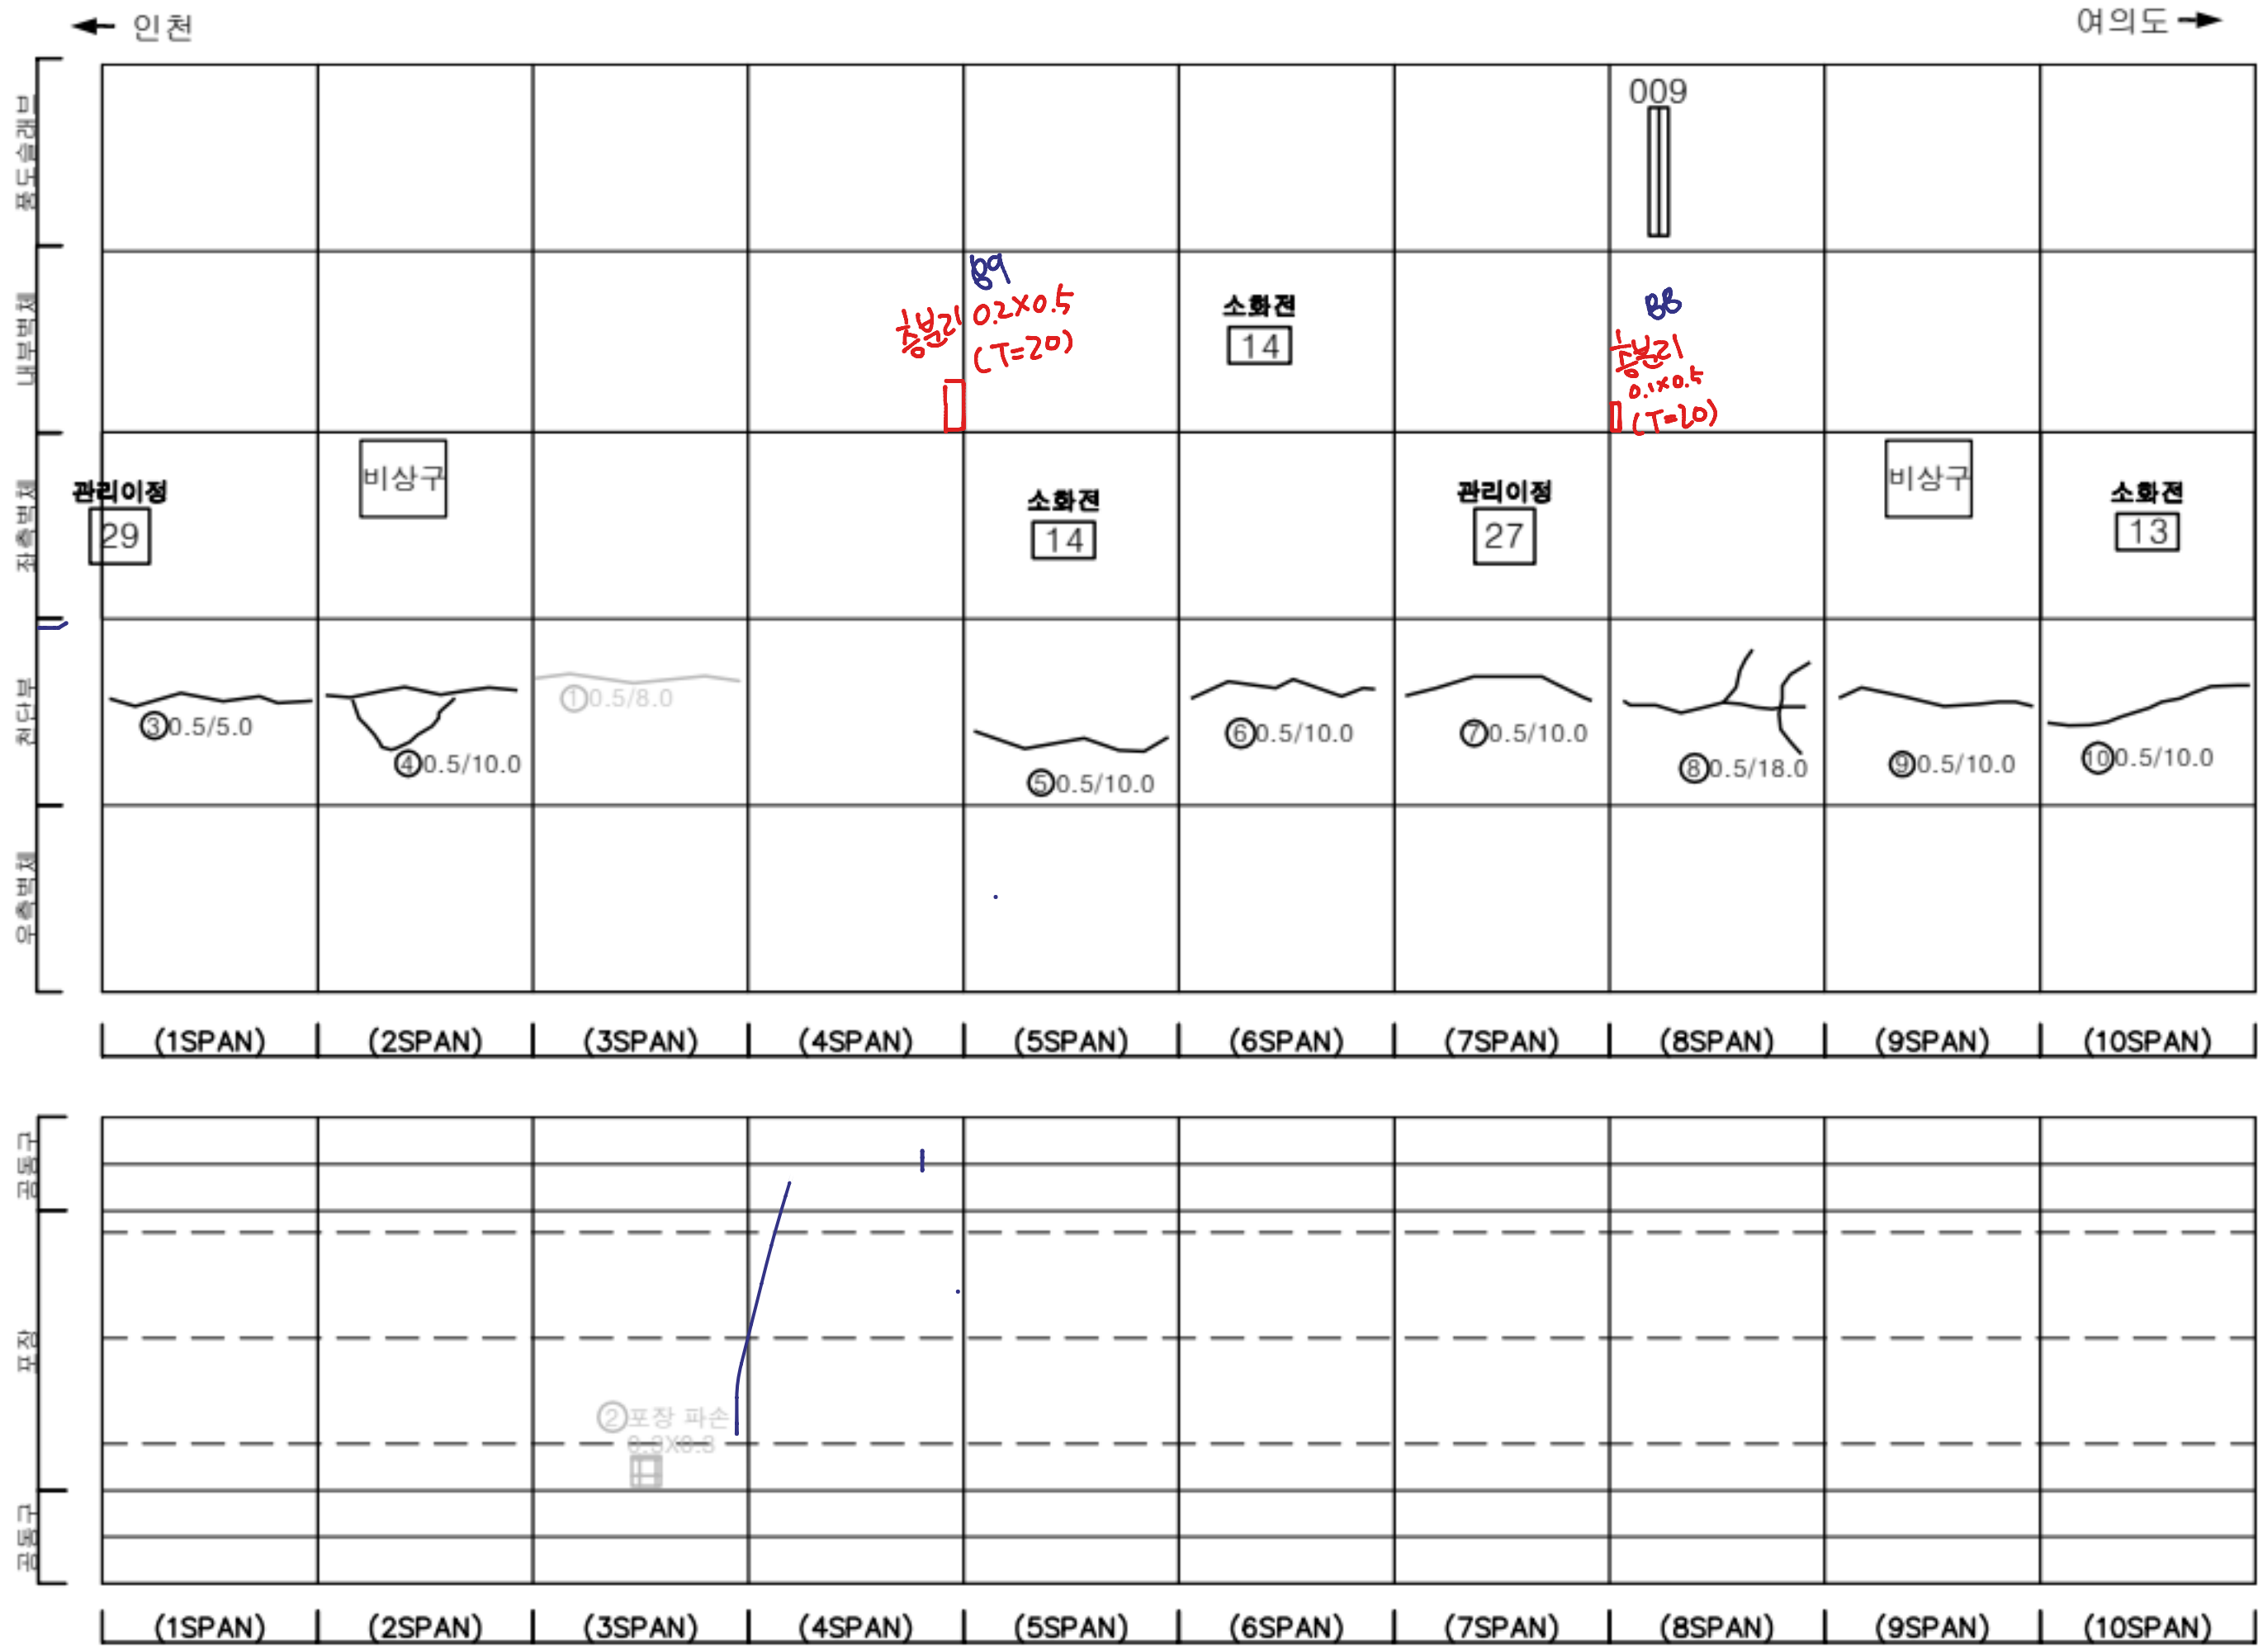
01

| 번호 | 발생<br>년도 | 부재 | 위치 | 손상내용 | 손상현황 | | | | | | 비고 |
|---|---|---|---|---|---|---|---|---|---|---|---|
| 1 | 22상 | 천단부 | S 003 | 균열 (폭0.3mm이상) | 0.5 | 8.0 | - | m | 1 | 8.00 | 25'상 보수 |
| 2 | 23하 | 도상부 | S 003 | 도상 파손 | - | 0.3 | 0.3 | m <sup>2</sup> | 1 | 0.09 | 25'상 보수 |
| 3 | 24상 | 천단부 | S 001 | 균열 (폭0.3mm이상) | 0.5 | 5.0 | - | m | 1 | 5.00 | |
| 4 | 24상 | 천단부 | S 002 | 균열 (폭0.3mm이상) | 0.5 | 10.0 | - | m | 1 | 10.00 | |
| 5 | 24상 | 천단부 | S 005 | 균열 (폭0.3mm이상) | 0.5 | 10.0 | - | m | 1 | 10.00 | |
| 6 | 24상 | 천단부 | S 006 | 균열 (폭0.3mm이상) | 0.5 | 10.0 | - | m | 1 | 10.00 | |
| 7 | 24상 | 천단부 | S 007 | 균열 (폭0.3mm이상) | 0.5 | 10.0 | - | m | 1 | 10.00 | |
| 8 | 24상 | 천단부 | S 008 | 균열 (폭0.3mm이상) | 0.5 | 18.0 | - | m | 1 | 18.00 | |
| 9 | 24상 | 천단부 | S 009 | 균열 (폭0.3mm이상) | 0.5 | 10.0 | - | m | 1 | 10.00 | |
| 10 | 24상 | 천단부 | S 010 | 균열 (폭0.3mm이상) | 0.5 | 10.0 | - | m | 1 | 10.00 | |

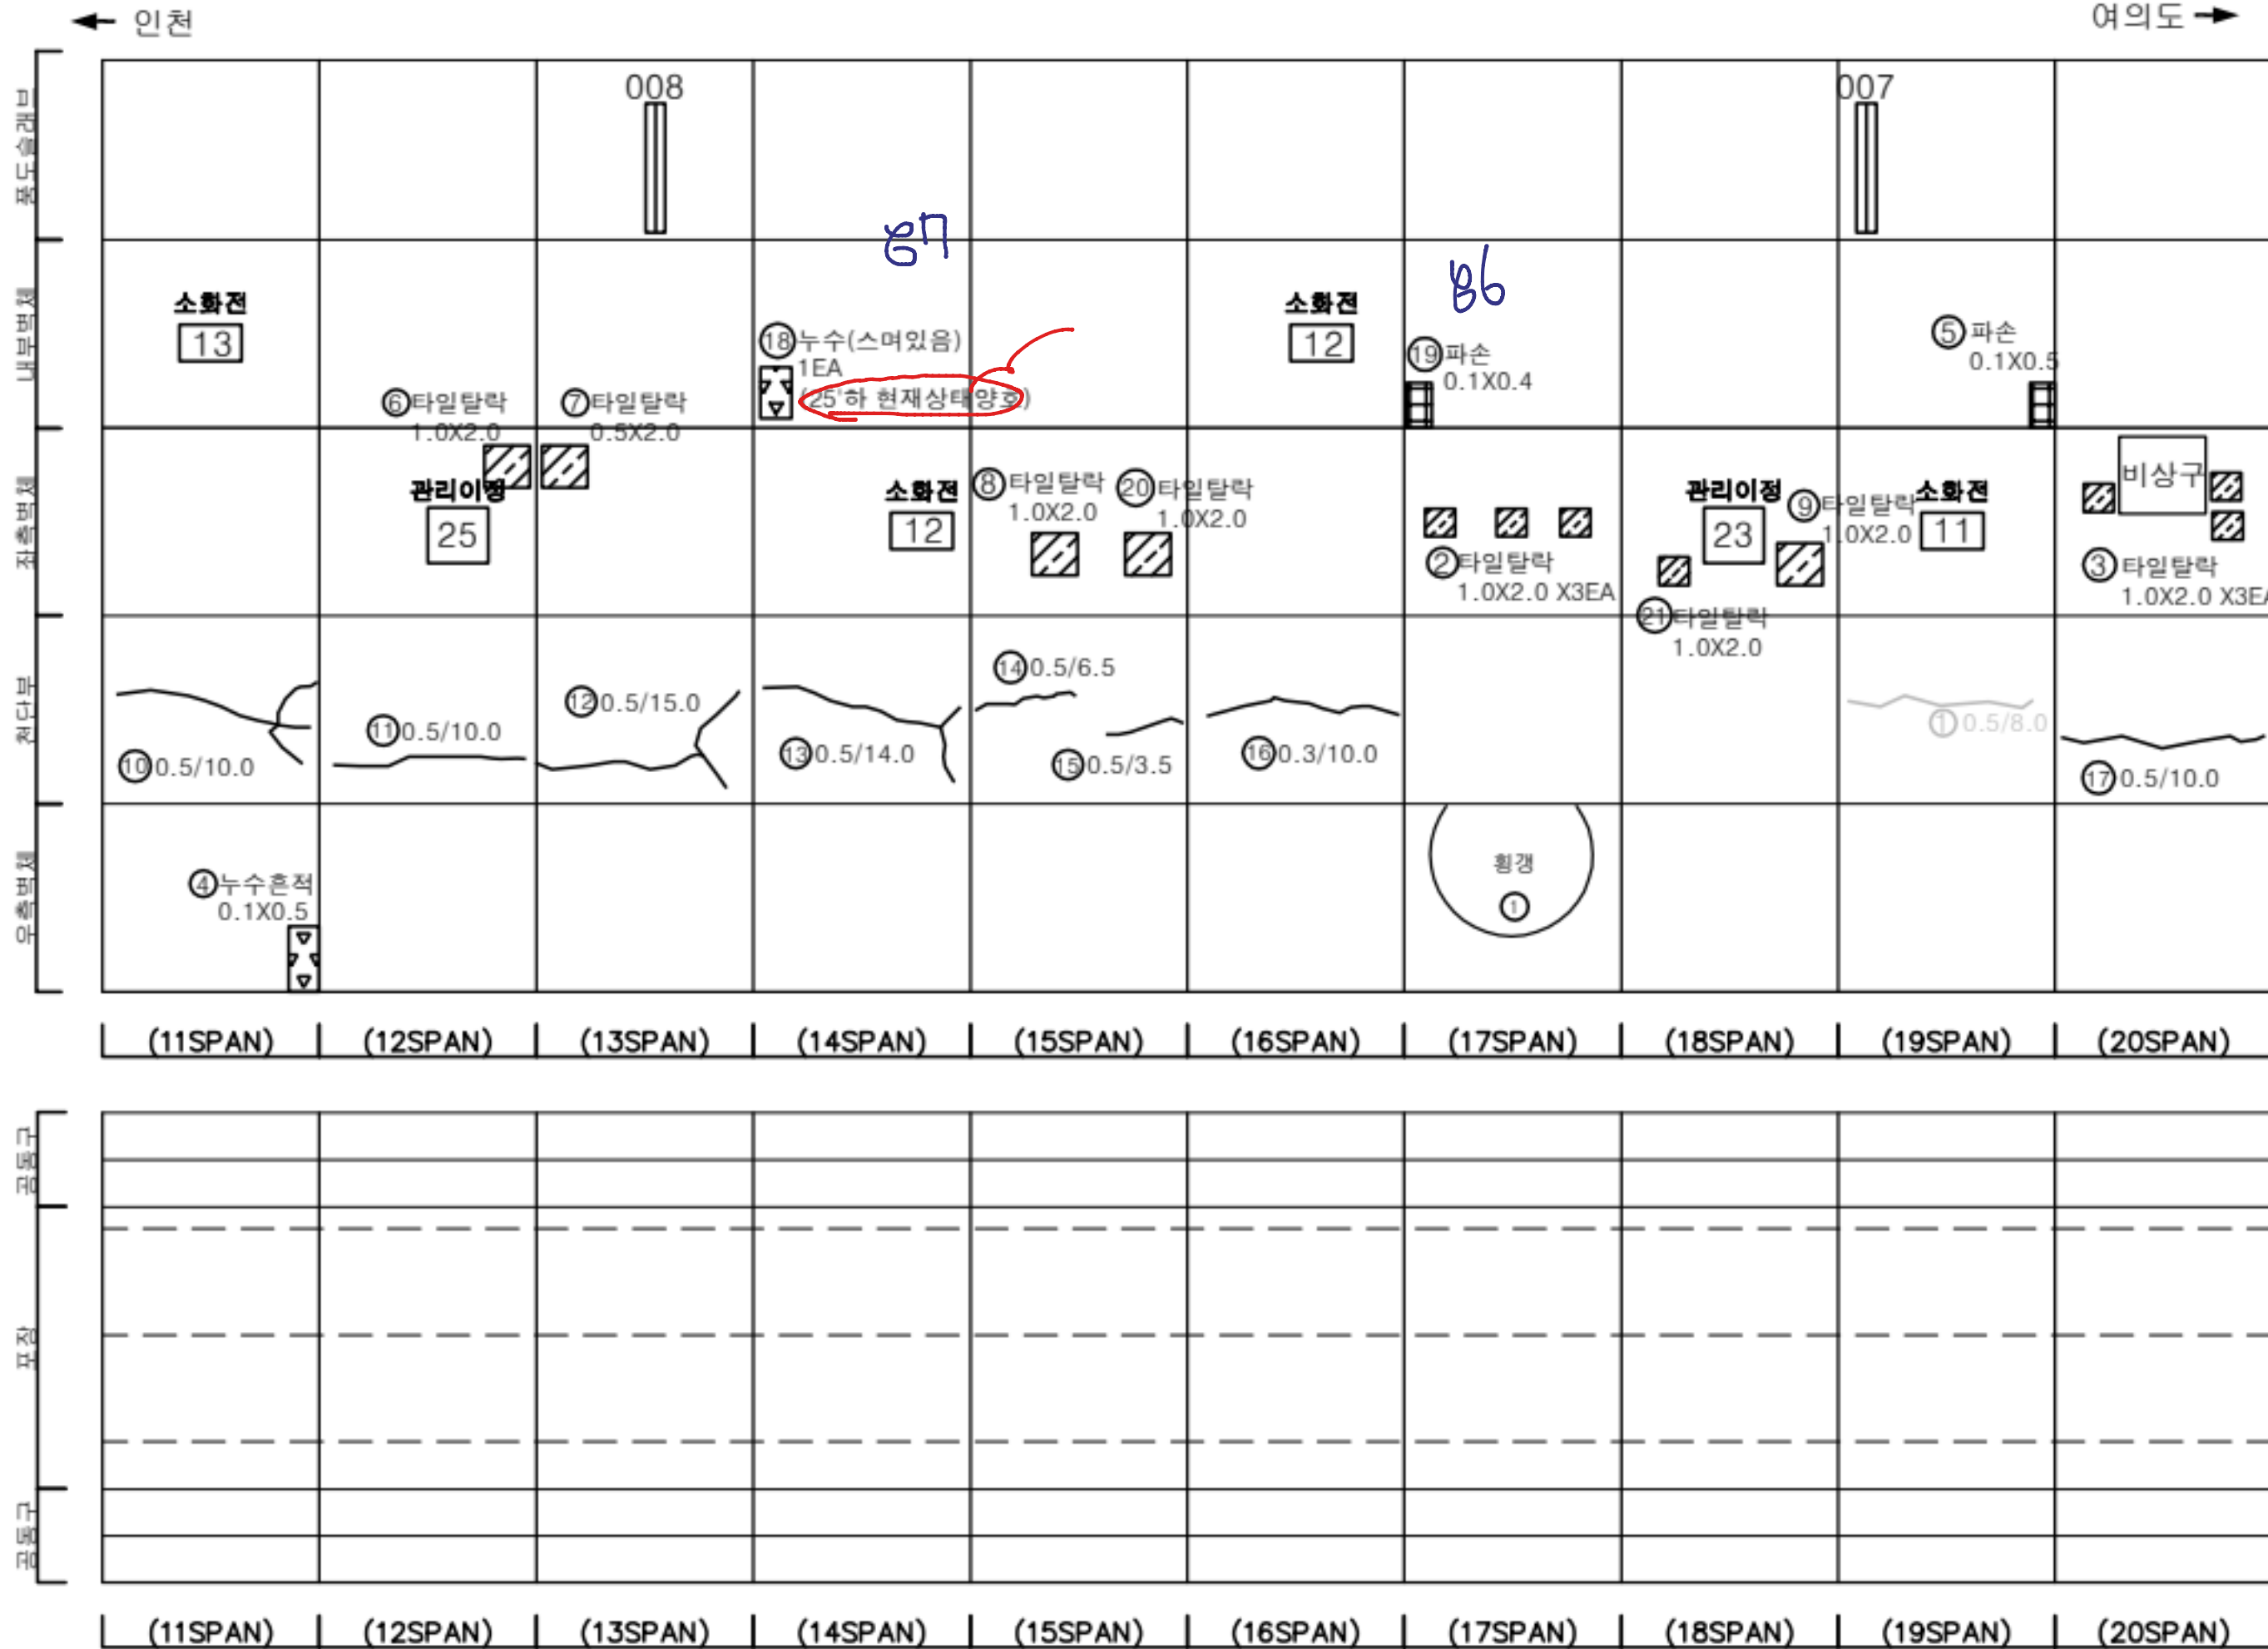
| 도면번호 | 02 |

| 번호 | 발생<br>년도 | 부재 | 위치 | 손상내용 | 손상현황 | | | | | | 비고 |
|---|---|---|---|---|---|---|---|---|---|---|---|
| 1 | 22상 | 천단부 | S 019 | 균열(폭0.3mm이상) | 0.5 | 8.0 | - | m | 1 | 8.00 | 23'상 누수 |
| 2 | 23상 | 측벽부 | S 017 | 타일탈락 | - | 1.0 | 2.0 | m² | 3 | 6.00 | |
| 3 | 23상 | 측벽부 | S 020 | 타일탈락 | - | 1.0 | 2.0 | m² | 3 | 6.00 | |
| 4 | 23하 | 측벽부 | S 011 | 누수흔적 | - | 0.1 | 0.5 | m² | 1 | 0.05 | |
| 5 | 24상 | 내부벽체 | S 019 | 파손 | - | 0.1 | 0.5 | m² | 1 | 0.05 | |
| 6 | 24상 | 측벽부 | S 012 | 타일탈락 | - | 1.0 | 2.0 | m² | 1 | 2.00 | |
| 7 | 24상 | 측벽부 | S 013 | 타일탈락 | - | 0.5 | 2.0 | m² | 1 | 1.00 | |
| 8 | 24상 | 측벽부 | S 015 | 타일탈락 | - | 1.0 | 2.0 | m² | 1 | 2.00 | |
| 9 | 24상 | 측벽부 | S 018 | 타일탈락 | - | 1.0 | 2.0 | m² | 1 | 2.00 | |
| 10 | 24상 | 천단부 | S 011 | 균열(폭0.3mm이상) | 0.5 | 10.0 | - | m | 1 | 10.00 | |
| 11 | 24상 | 천단부 | S 012 | 균열(폭0.3mm이상) | 0.5 | 10.0 | - | m | 1 | 10.00 | |
| 12 | 24상 | 천단부 | S 013 | 균열(폭0.3mm이상) | 0.5 | 15.0 | - | m | 1 | 15.00 | |
| 13 | 24상 | 천단부 | S 014 | 균열(폭0.3mm이상) | 0.5 | 14.0 | - | m | 1 | 14.00 | |
| 14 | 24상 | 천단부 | S 015 | 균열(폭0.3mm이상) | 0.5 | 6.5 | - | m | 1 | 6.50 | |
| 15 | 24상 | 천단부 | S 015 | 균열(폭0.3mm이상) | 0.5 | 3.5 | - | m | 1 | 3.50 | |
| 16 | 24상 | 천단부 | S 016 | 균열(폭0.3mm이상) | 0.3 | 10.0 | - | m | 1 | 10.00 | |
| 17 | 24상 | 천단부 | S 020 | 균열(폭0.3mm이상) | 0.5 | 10.0 | - | m | 1 | 10.00 | |
| 18 | 25상 | 내부벽체 | S 014 | 누수(스며있음) | - | - | - | EA | 1 | 1.00 | |
| 19 | 25상 | 내부벽체 | S 017 | 파손 | - | 0.1 | 0.4 | m² | 1 | 0.04 | |
| 20 | 25상 | 측벽부 | S 015 | 타일탈락 | - | 1.0 | 2.0 | m² | 1 | 2.00 | |
| 21 | 25상 | 측벽부 | S 018 | 타일탈락 | - | 1.0 | 2.0 | m² | 1 | 2.00 | |

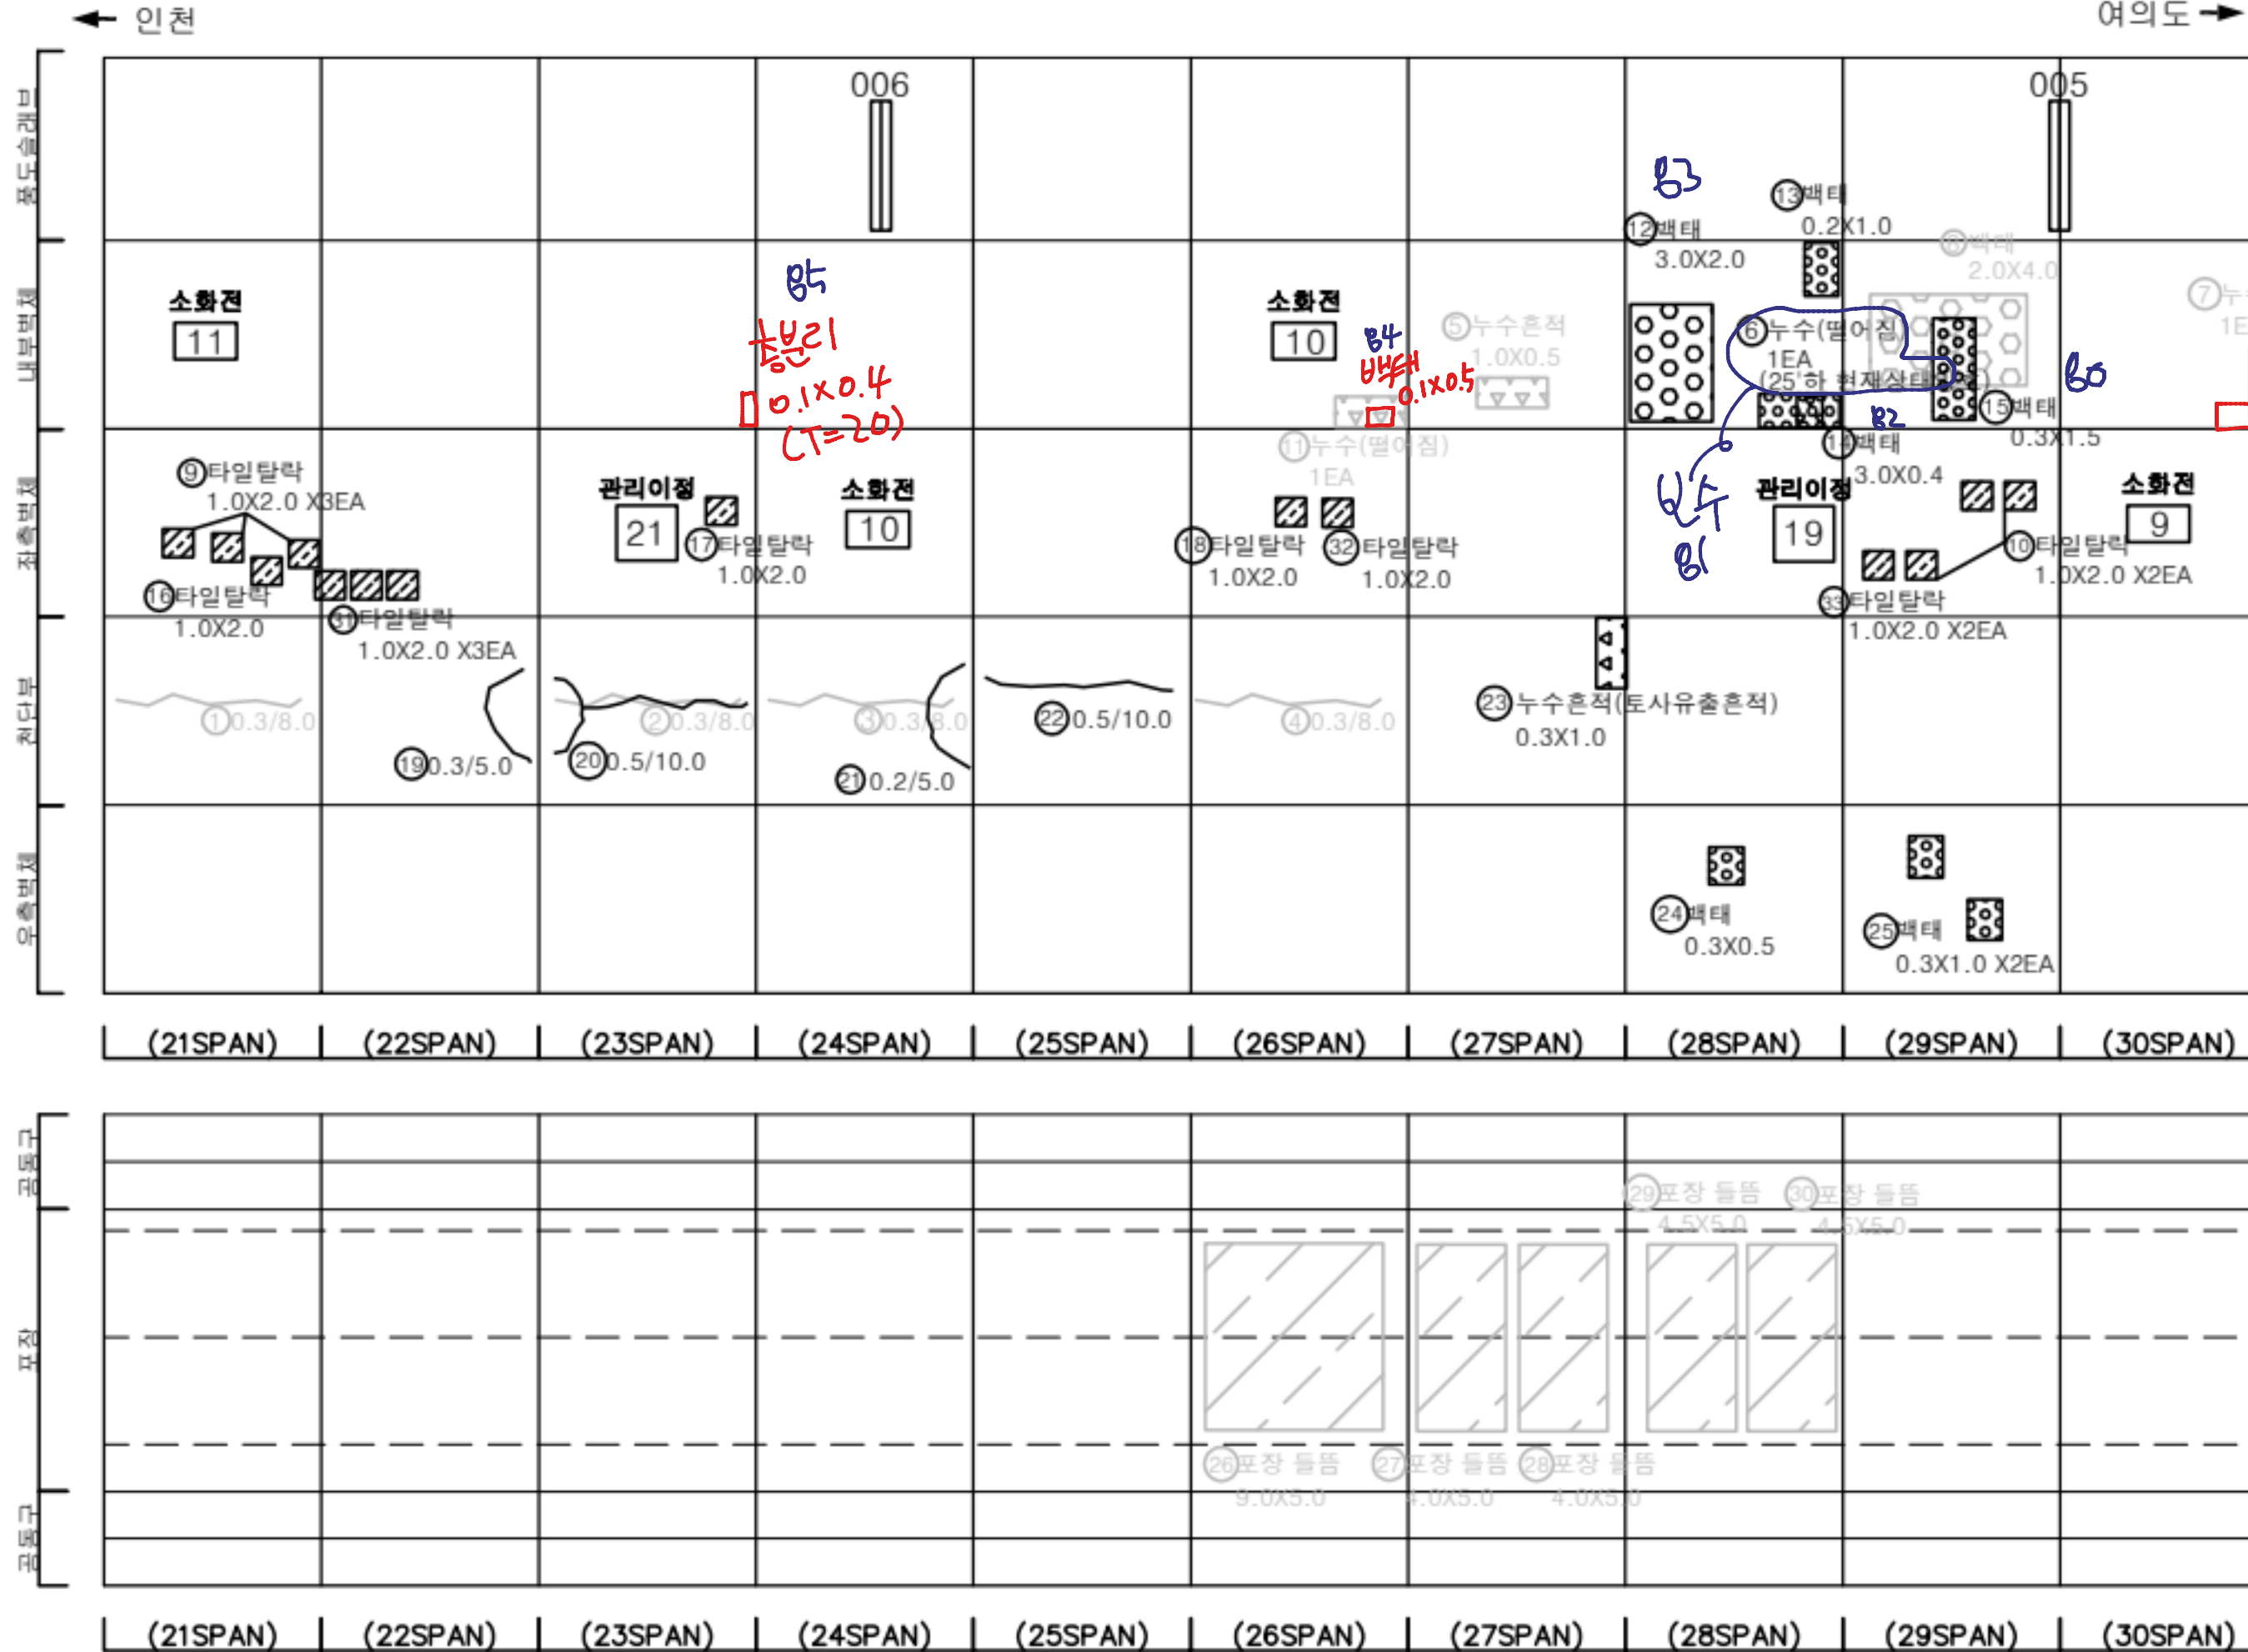
**도면번호** 03

| 번호 | 발생년도 | 부재 | 위치 | 손상내용 | 손상현황 | | | | | | 비고 |
|---|---|---|---|---|---|---|---|---|---|---|---|
| 1 | 22상 | 천단부 | S 021 | 균열(폭0.3mm이상) | 0.5 | 8.0 | - | m | 1 | 8.00 | 25'상 보수 |
| 2 | 22상 | 천단부 | S 023 | 균열(폭0.3mm이상) | 0.5 | 8.0 | - | m | 1 | 8.00 | 25'상 보수 |
| 3 | 22상 | 천단부 | S 024 | 균열(폭0.3mm이상) | 0.5 | 8.0 | - | m | 1 | 8.00 | 25'상 보수 |
| 4 | 22상 | 천단부 | S 026 | 균열(폭0.3mm이상) | 0.5 | 8.0 | - | m | 1 | 8.00 | 25'상 보수 |
| 5 | 22상 | 내부벽체 | S 027 | 누수(흔적) | - | 1.0 | 0.5 | m² | 1 | 0.50 | 25'상 보수 |
| 6 | 22상 | 내부벽체 | S 028 | 누수(떨어짐) | - | - | - | EA | 1 | 1.00 | |
| 7 | 22상 | 내부벽체 | S 030 | 누수(스며있음) | - | - | - | EA | 1 | 1.00 | 25'상 보수 |
| 8 | 22상 | 내부벽체 | S 029 | 벽체 | - | 2.0 | 4.0 | m² | 1 | 8.00 | 25'상 보수 |
| 9 | 23상 | 측벽부 | S 021 | 타일탈락 | - | 1.0 | 2.0 | m² | 3 | 6.00 | |
| 10 | 23상 | 측벽부 | S 029 | 타일탈락 | - | 1.0 | 2.0 | m² | 2 | 4.00 | |
| 11 | 24상 | 내부벽체 | S 026 | 누수(떨어짐) | - | - | - | EA | 1 | 1.00 | 25'상 보수 |
| 12 | 24상 | 내부벽체 | S 028 | 벽체 | - | 3.0 | 2.0 | m² | 1 | 6.00 | |
| 13 | 24상 | 내부벽체 | S 028 | 벽체 | - | 0.2 | 1.0 | m² | 1 | 0.20 | |
| 14 | 24상 | 내부벽체 | S 028 | 벽체 | - | 3.0 | 0.4 | m² | 1 | 1.20 | |
| 15 | 24상 | 내부벽체 | S 029 | 벽체 | - | 0.3 | 1.5 | m² | 1 | 0.45 | |
| 16 | 24상 | 측벽부 | S 021 | 타일탈락 | - | 1.0 | 2.0 | m² | 1 | 2.00 | |
| 17 | 24상 | 측벽부 | S 023 | 타일탈락 | - | 1.0 | 2.0 | m² | 1 | 2.00 | |
| 18 | 24상 | 측벽부 | S 026 | 타일탈락 | - | 1.0 | 2.0 | m² | 1 | 2.00 | |
| 19 | 24상 | 천단부 | S 022 | 균열(폭0.3mm이상) | 0.3 | 5.0 | - | m | 1 | 5.00 | |
| 20 | 24상 | 천단부 | S 023 | 균열(폭0.3mm이상) | 0.5 | 10.0 | - | m | 1 | 10.00 | |
| 21 | 24상 | 천단부 | S 024 | 균열(폭0.3mm미만) | 0.2 | 5.0 | - | m | 1 | 5.00 | |
| 22 | 24상 | 천단부 | S 025 | 균열(폭0.3mm이상) | 0.5 | 10.0 | - | m | 1 | 10.00 | |
| 23 | 24상 | 천단부 | S 027 | 누수(흔적)(토사유출흔적) | - | 0.3 | 1.0 | m² | 1 | 0.30 | |
| 24 | 24상 | 측벽부 | S 028 | 벽체 | - | 0.3 | 0.5 | m² | 1 | 0.15 | |
| 25 | 24상 | 측벽부 | S 029 | 벽체 | - | 0.3 | 1.0 | m² | 2 | 0.60 | |
| 26 | 24상 | 모장부 | S 026 | 모장 들뜸 | - | 9.0 | 5.0 | m² | 1 | 45.00 | 25'상 보수 |
| 27 | 24상 | 모장부 | S 027 | 모장 들뜸 | - | 4.0 | 5.0 | m² | 1 | 20.00 | 25'상 보수 |
| 28 | 24상 | 모장부 | S 027 | 모장 들뜸 | - | 4.0 | 5.0 | m² | 1 | 20.00 | 25'상 보수 |
| 29 | 24상 | 모장부 | S 028 | 모장 들뜸 | - | 4.5 | 5.0 | m² | 1 | 22.50 | 25'상 보수 |
| 30 | 24상 | 모장부 | S 028 | 모장 들뜸 | - | 4.5 | 5.0 | m² | 1 | 22.50 | 25'상 보수 |
| 31 | 25상 | 측벽부 | S 022 | 타일탈락 | - | 1.0 | 2.0 | m² | 3 | 6.00 | |
| 32 | 25상 | 측벽부 | S 026 | 타일탈락 | - | 1.0 | 2.0 | m² | 1 | 2.00 | |
| 33 | 25상 | 측벽부 | S 029 | 타일탈락 | - | 1.0 | 2.0 | m² | 2 | 4.00 | |

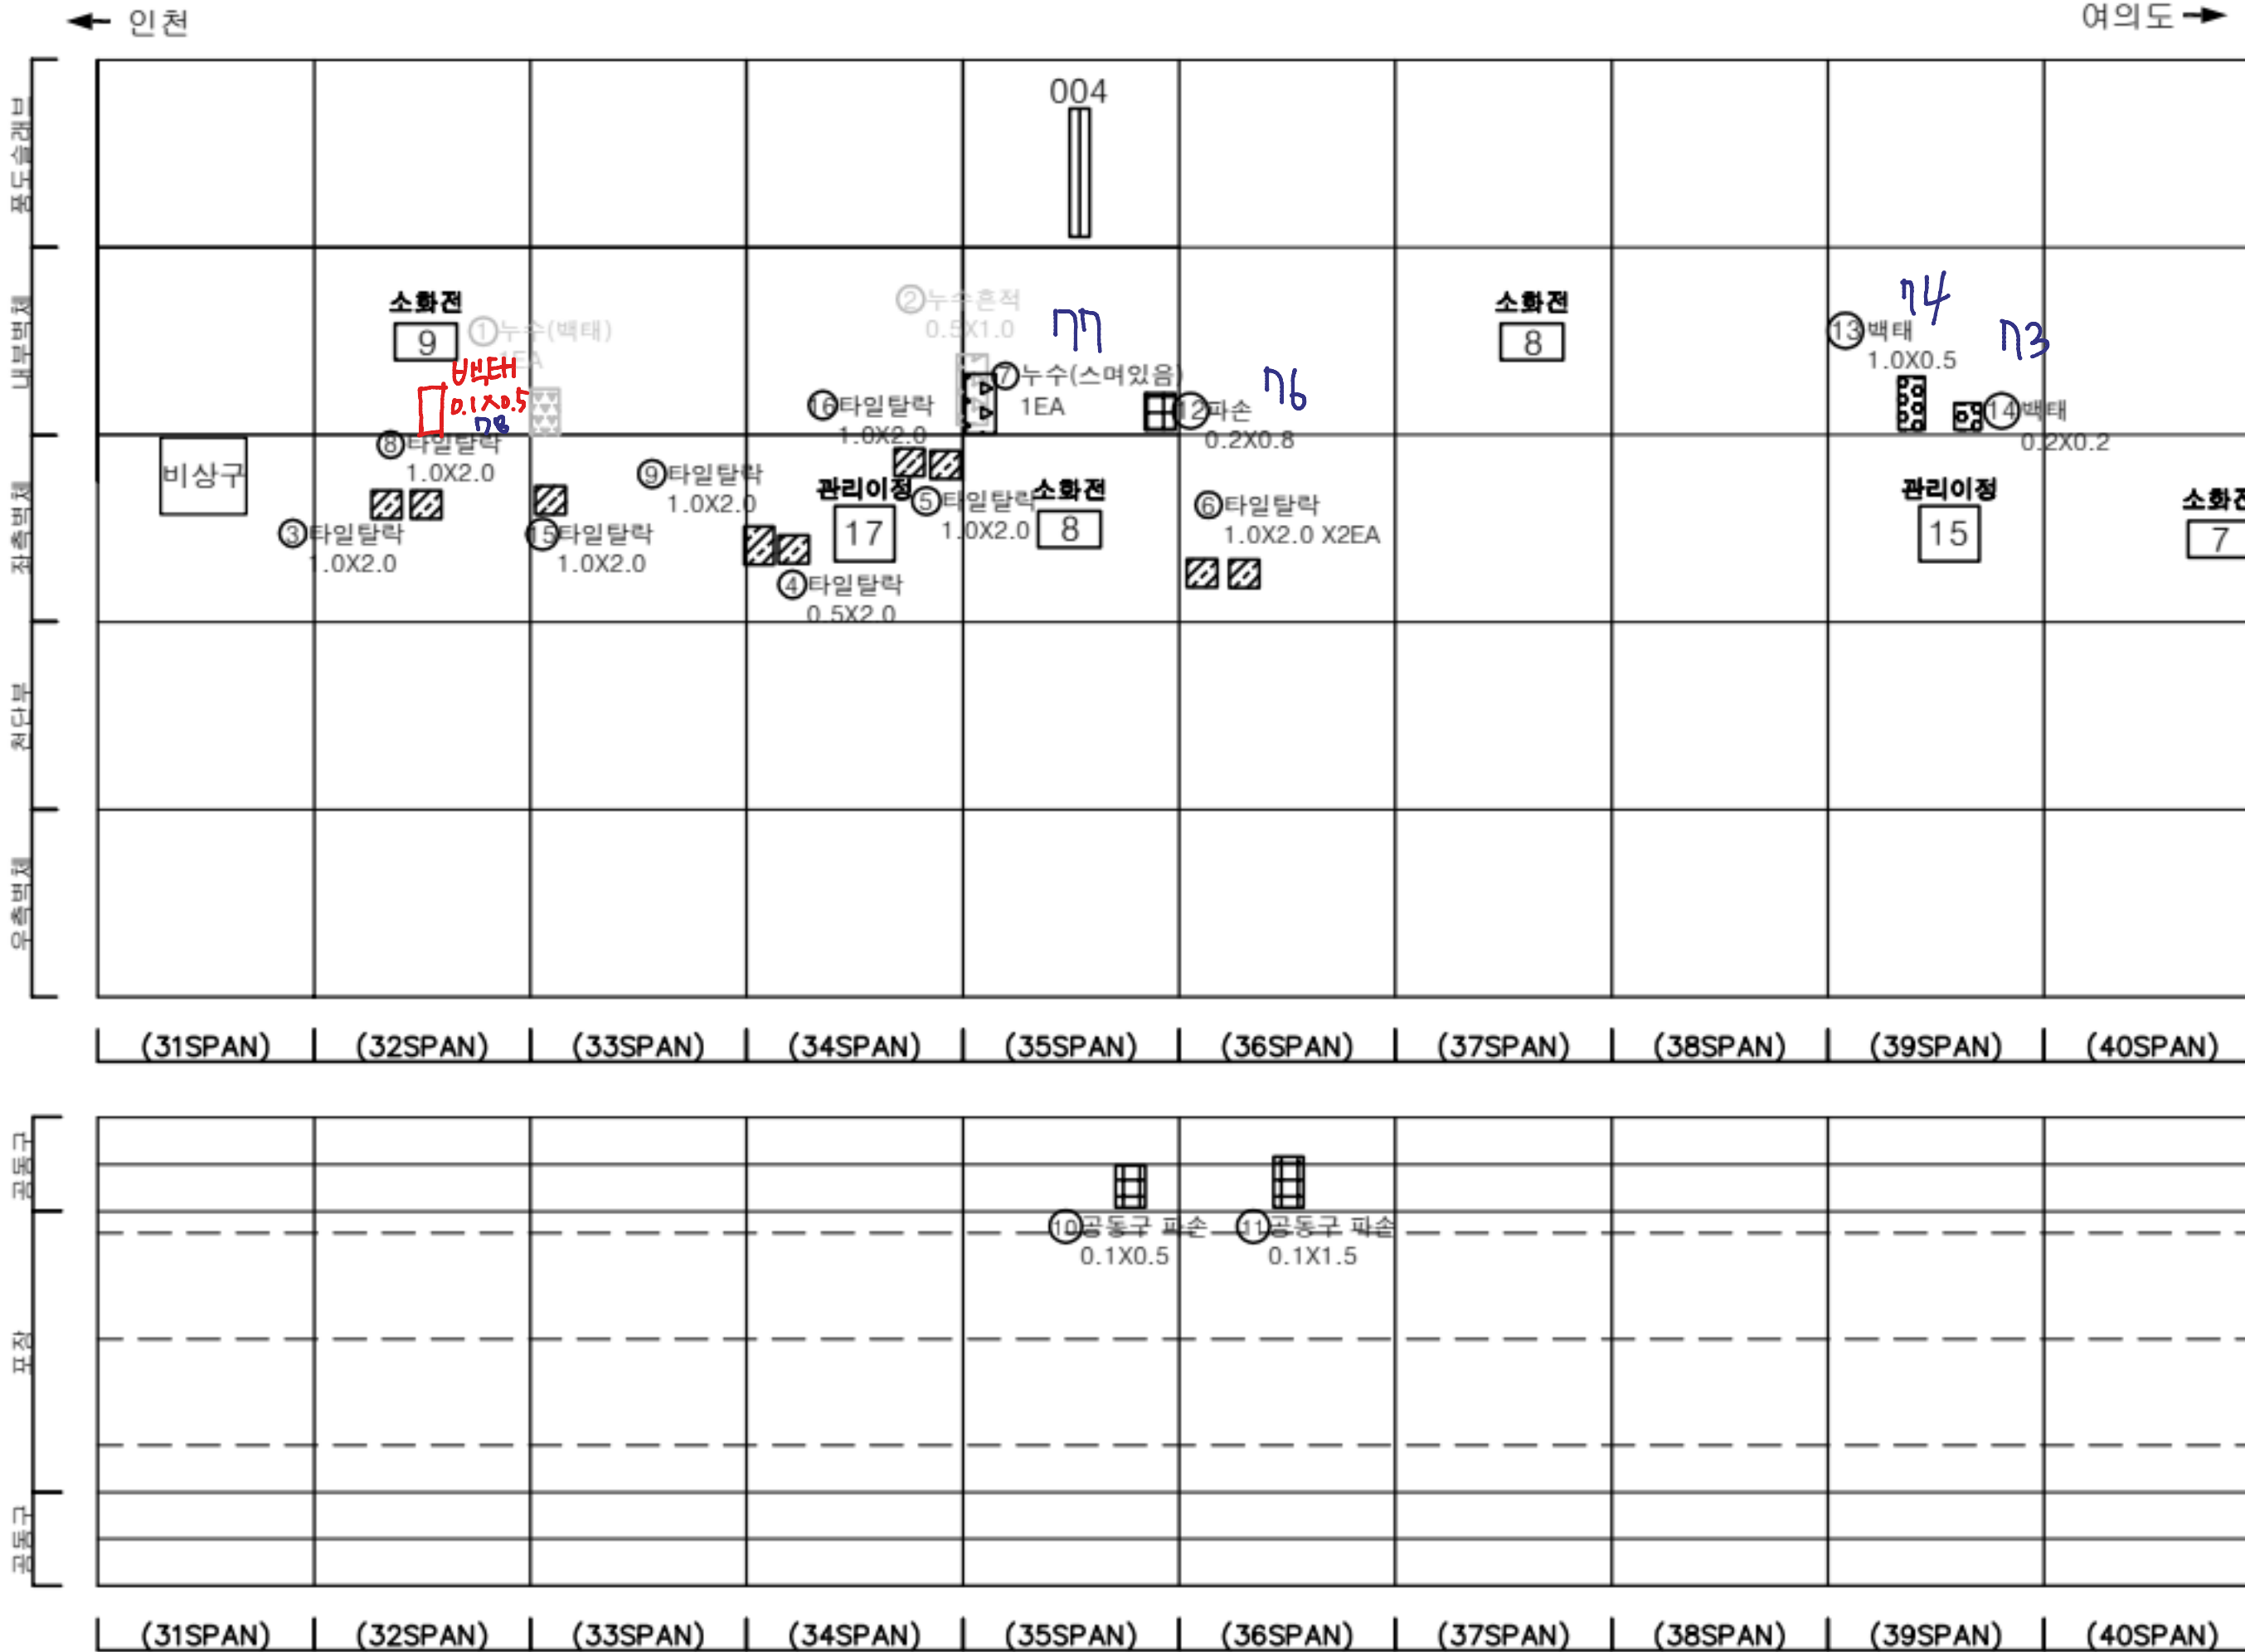
| 도면번호 | 04 |

| 번호 | 발생년도 | 부재 | 위치 | 손상내용 | 손상현황 | | | | | | 비고 |
|---|---|---|---|---|---|---|---|---|---|---|---|
| 1 | 22상 | 내부벽체 | S 033 | 누수(백태) | - | - | - | EA | 1 | 1.00 | 23' 상 보수 |
| 2 | 22상 | 내부벽체 | S 035 | 누수(흔적) | - | 0.5 | 1.0 | m² | 1 | 0.50 | 23' 상 보수 |
| 3 | 23상 | 측벽부 | S 032 | 타일탈락 | - | 1.0 | 2.0 | m² | 1 | 2.00 | |
| 4 | 23상 | 측벽부 | S 034 | 타일탈락 | - | 0.5 | 2.0 | m² | 1 | 1.00 | |
| 5 | 23상 | 측벽부 | S 034 | 타일탈락 | - | 1.0 | 2.0 | m² | 1 | 2.00 | |
| 6 | 23상 | 측벽부 | S 036 | 타일탈락 | - | 1.0 | 2.0 | m² | 2 | 4.00 | |
| 7 | 24상 | 내부벽체 | S 035 | 누수(스며있음) | - | - | - | EA | 1 | 1.00 | |
| 8 | 24상 | 측벽부 | S 032 | 타일탈락 | - | 1.0 | 2.0 | m² | 1 | 2.00 | |
| 9 | 24상 | 측벽부 | S 034 | 타일탈락 | - | 1.0 | 2.0 | m² | 1 | 2.00 | |
| 10 | 24상 | 공동구 | S 035 | 공동구 파손 | - | 0.1 | 0.5 | m² | 1 | 0.05 | |
| 11 | 24상 | 공동구 | S 036 | 공동구 파손 | - | 0.1 | 1.5 | m² | 1 | 0.15 | |
| 12 | 25상 | 내부벽체 | S 035 | 파손 | - | 0.2 | 0.8 | m² | 1 | 0.16 | |
| 13 | 25상 | 내부벽체 | S 039 | 백태 | - | 1.0 | 0.5 | m² | 1 | 0.50 | |
| 14 | 25상 | 내부벽체 | S 039 | 백태 | - | 0.2 | 0.2 | m² | 1 | 0.04 | |
| 15 | 25상 | 측벽부 | S 033 | 타일탈락 | - | 1.0 | 2.0 | m² | 1 | 2.00 | |
| 16 | 25하 | 측벽부 | S 034 | 타일탈락 | - | 1.0 | 2.0 | m² | 1 | 2.00 | |

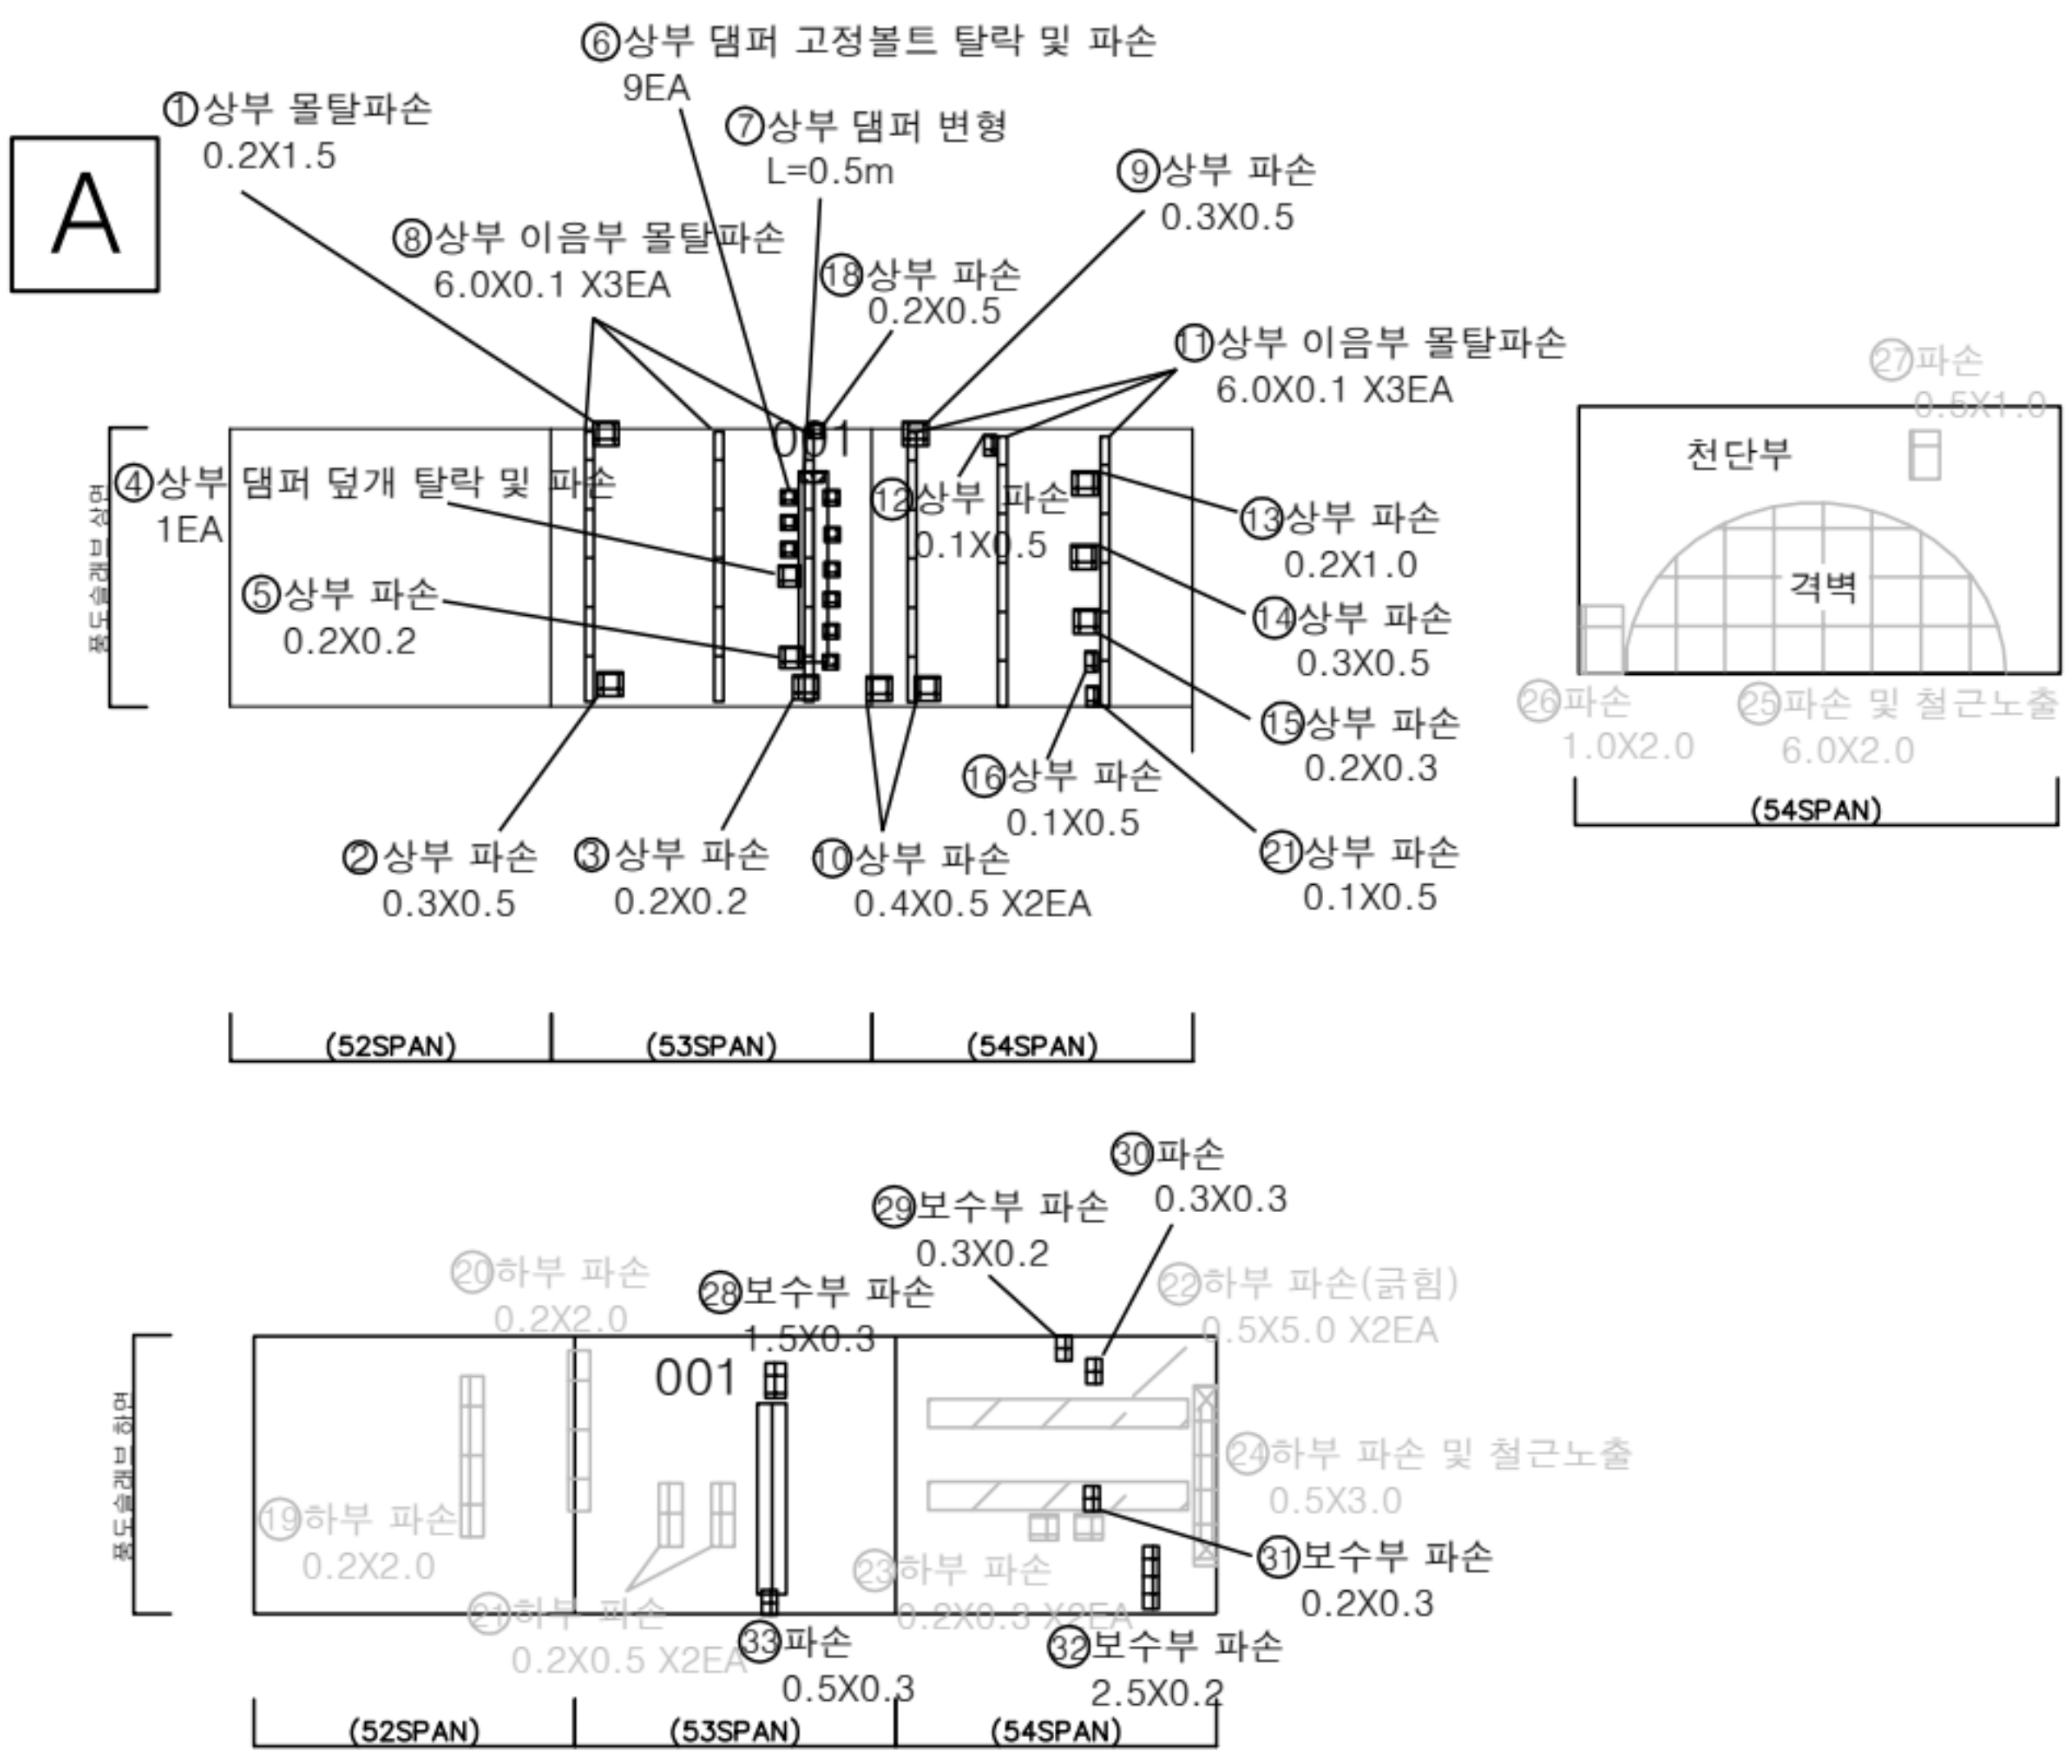
| 도면번호 | | 06-1 |

| 번호 | 발생<br>년도 | 부재 | 위치 | 손상내용 | 손상현황 | | | | | | 비 고 |
|---|---|---|---|---|---|---|---|---|---|---|---|
| 1 | 24상 | 평도슬래브 | S 053 | 상부 물탈파손 | - | 0.2 | 1.5 | m <sup>2</sup> | 1 | 0.30 | |
| 2 | 24상 | 평도슬래브 | S 053 | 상부 파손 | - | 0.3 | 0.5 | m <sup>2</sup> | 1 | 0.15 | |
| 3 | 24상 | 평도슬래브 | S 053 | 상부 파손 | - | 0.2 | 0.2 | m <sup>2</sup> | 1 | 0.04 | |
| 4 | 24상 | 평도슬래브 | S 053 | 상부 댐퍼 덮개 탈락 및 파손 | - | - | - | EA | 1 | 1.00 | |
| 5 | 24상 | 평도슬래브 | S 053 | 상부 파손 | - | 0.2 | 0.2 | m <sup>2</sup> | 1 | 0.04 | |
| 6 | 24상 | 평도슬래브 | S 053 | 상부 댐퍼 고정볼트 탈락 및 파손 | - | - | - | EA | 9 | 9.00 | |
| 7 | 24상 | 평도슬래브 | S 053 | 상부 댐퍼 변형 | - | 0.5 | - | m | 1 | 0.50 | |
| 8 | 24상 | 평도슬래브 | S 053 | 상부 이음부 물탈파손 | - | 6.0 | 0.1 | m <sup>2</sup> | 3 | 1.80 | |
| 9 | 24상 | 평도슬래브 | S 054 | 상부 파손 | - | 0.3 | 0.5 | m <sup>2</sup> | 1 | 0.15 | |
| 10 | 24상 | 평도슬래브 | S 054 | 상부 파손 | - | 0.4 | 0.5 | m <sup>2</sup> | 2 | 0.40 | |
| 11 | 24상 | 평도슬래브 | S 054 | 상부 이음부 물탈파손 | - | 6.0 | 0.1 | m <sup>2</sup> | 3 | 1.80 | |
| 12 | 24상 | 평도슬래브 | S 054 | 상부 파손 | - | 0.1 | 0.5 | m <sup>2</sup> | 1 | 0.05 | |
| 13 | 24상 | 평도슬래브 | S 054 | 상부 파손 | - | 0.2 | 1.0 | m <sup>2</sup> | 1 | 0.20 | |
| 14 | 24상 | 평도슬래브 | S 054 | 상부 파손 | - | 0.3 | 0.5 | m <sup>2</sup> | 1 | 0.15 | |
| 15 | 24상 | 평도슬래브 | S 054 | 상부 파손 | - | 0.2 | 0.3 | m <sup>2</sup> | 1 | 0.06 | |
| 16 | 24상 | 평도슬래브 | S 054 | 상부 파손 | - | 0.1 | 0.5 | m <sup>2</sup> | 1 | 0.05 | |
| 17 | 24상 | 평도슬래브 | S 054 | 상부 파손 | - | 0.1 | 0.5 | m <sup>2</sup> | 1 | 0.05 | |
| 18 | 24상 | 평도슬래브 | S 053 | 상부 파손 | - | 0.2 | 0.5 | m <sup>2</sup> | 1 | 0.10 | |
| 19 | 24상 | 평도슬래브 | S 052 | 하부 파손 | - | 0.2 | 2.0 | m <sup>2</sup> | 1 | 0.40 | 24'하 보수 |
| 20 | 24상 | 평도슬래브 | S 053 | 하부 파손 | - | 0.2 | 2.0 | m <sup>2</sup> | 1 | 0.40 | 24'하 보수 |
| 21 | 24상 | 평도슬래브 | S 053 | 하부 파손 | - | 0.2 | 0.5 | m <sup>2</sup> | 2 | 0.20 | 24'하 보수 |
| 22 | 24상 | 평도슬래브 | S 054 | 하부 파손(균형) | - | 0.5 | 5.0 | m <sup>2</sup> | 2 | 5.00 | 24'하 보수 |
| 23 | 24상 | 평도슬래브 | S 054 | 하부 파손 | - | 0.2 | 0.3 | m <sup>2</sup> | 2 | 0.12 | 24'하 보수 |
| 24 | 24상 | 평도슬래브 | S 054 | 하부 파손 및 철근노출 | - | 0.5 | 3.0 | m <sup>2</sup> | 1 | 1.50 | 24'하 보수 |
| 25 | 24상 | 평도슬래브 | S 054 | 하부 격벽 파손 및 철근노출 | - | 6.0 | 2.0 | m <sup>2</sup> | 1 | 12.00 | 24'하 보수 |
| 26 | 24상 | 천단부 | S 054 | 파손 | - | 1.0 | 2.0 | m <sup>2</sup> | 1 | 2.00 | 24'하 보수 |
| 27 | 24상 | 천단부 | S 054 | 파손 | - | 0.5 | 1.0 | m <sup>2</sup> | 1 | 0.50 | 24'하 보수 |
| 28 | 25하 | 평도슬래브 | S 053 | 보수부 파손 | - | 1.5 | 0.3 | m <sup>2</sup> | 1 | 0.45 | |
| 29 | 25하 | 평도슬래브 | S 054 | 보수부 파손 | - | 0.3 | 0.2 | m <sup>2</sup> | 1 | 0.06 | |
| 30 | 25하 | 평도슬래브 | S 054 | 파손 | - | 0.3 | 0.3 | m <sup>2</sup> | 1 | 0.09 | |
| 31 | 25하 | 평도슬래브 | S 054 | 보수부 파손 | - | 0.2 | 0.3 | m <sup>2</sup> | 1 | 0.06 | |
| 32 | 25하 | 평도슬래브 | S 054 | 보수부 파손 | - | 2.5 | 0.2 | m <sup>2</sup> | 1 | 0.50 | |
| 33 | 25하 | 평도슬래브 | S 053 | 파손 | - | 0.5 | 0.3 | m <sup>2</sup> | 1 | 0.15 | |
