신월여의지하도로 안전점검(정기,정밀)용역  
(정밀안전점검)

## 외관조사망도

신월여의지하도로(인천 RAMP-D)

서울터널주식회사

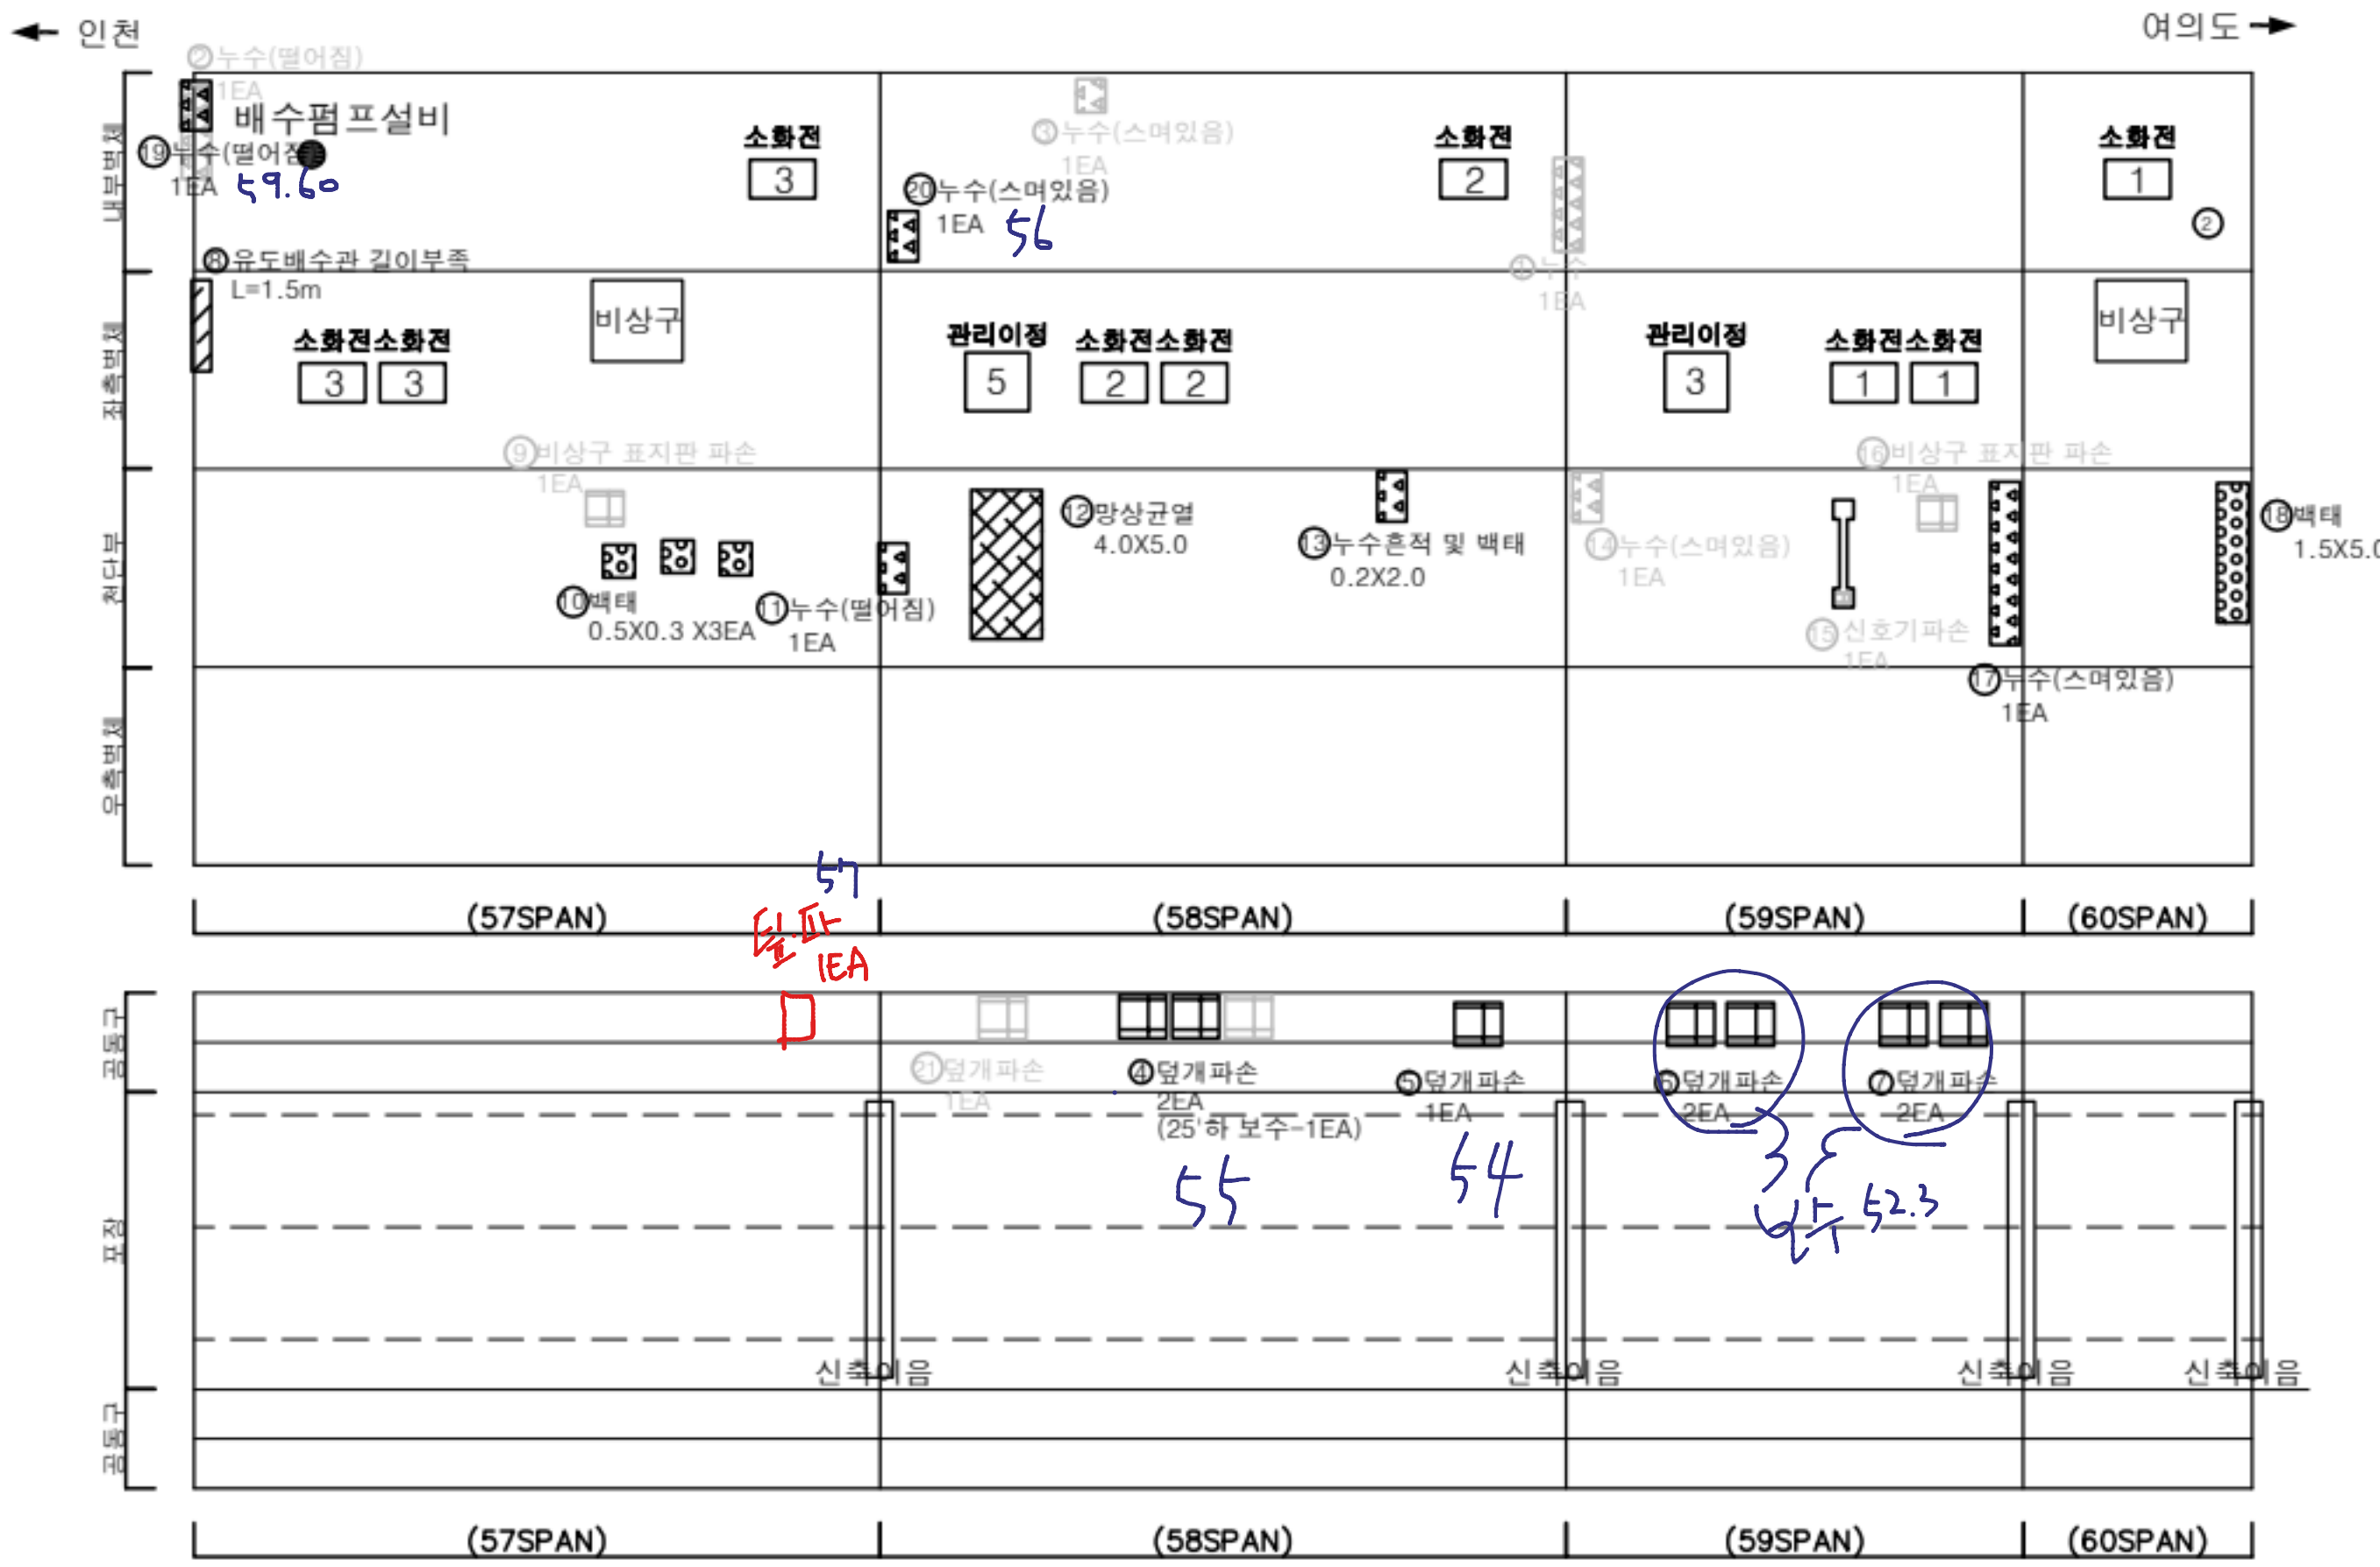
| 도면번호 | 07 |

| 번호 | 발생년도 | 부재 | 위치 | 손상내용 | 손상현황 | | | | | | 비고 |
|---|---|---|---|---|---|---|---|---|---|---|---|
| 1 | 22하 | 내부벽체 | S 058 | 누수 | - | - | - | EA | 1 | 1.00 | 24'하 보수 |
| 2 | 23상 | 내부벽체 | S 057 | 누수(떨어짐) | - | - | - | EA | 1 | 1.00 | 24'하 보수 |
| 3 | 23상 | 내부벽체 | S 058 | 누수(스며있음) | - | - | - | EA | 1 | 1.00 | 24'하 보수 |
| 4 | 23하 | 공동구 | S 058 | 공동구 덮개파손 | - | - | - | EA | 2 | 2.00 | 25'하 일부분 보수 |
| 5 | 24상 | 공동구 | S 058 | 공동구 덮개파손 | - | - | - | EA | 1 | 1.00 | |
| 6 | 24상 | 공동구 | S 059 | 공동구 덮개파손 | - | - | - | EA | 2 | 2.00 | |
| 7 | 24상 | 공동구 | S 059 | 공동구 덮개파손 | - | - | - | EA | 2 | 2.00 | |
| 8 | 24상 | 배수시설 | S 057 | 유도배수관 길이부족 | - | 1.5 | - | m | 1 | 1.50 | |
| 9 | 24상 | 부대시설 | S 057 | 비상구 표지판 파손 | - | - | - | EA | 1 | 1.00 | 24'하 보수 |
| 10 | 24상 | 천단부 | S 057 | 벽태 | - | 0.5 | 0.3 | m² | 3 | 0.45 | |
| 11 | 24상 | 천단부 | S 058 | 누수(떨어짐) | - | - | - | EA | 1 | 1.00 | |
| 12 | 24상 | 천단부 | S 058 | 망상균열 | - | 4.0 | 5.0 | m² | 1 | 20.00 | |
| 13 | 24상 | 천단부 | S 058 | 누수흔적 및 벽태 | - | 0.2 | 2.0 | m² | 1 | 0.40 | |
| 14 | 24상 | 천단부 | S 059 | 누수(스며있음) | - | - | - | EA | 1 | 1.00 | 24'하 보수 |
| 15 | 24상 | 부대시설 | S 059 | 신호기 파손 | - | - | - | EA | 1 | 1.00 | 24'하 보수 |
| 16 | 24상 | 부대시설 | S 059 | 비상구 표지판 파손 | - | - | - | EA | 1 | 1.00 | 24'하 보수 |
| 17 | 24상 | 천단부 | S 059 | 누수(스며있음) | - | - | - | EA | 1 | 1.00 | |
| 18 | 24상 | 천단부 | S 060 | 벽태 | - | 1.5 | 5.0 | m² | 1 | 7.50 | |
| 19 | 25상 | 내부벽체 | S 057 | 누수(떨어짐) | - | - | - | EA | 1 | 1.00 | |
| 20 | 25상 | 내부벽체 | S 058 | 누수(스며있음) | - | - | - | EA | 1 | 1.00 | |
| 21 | 25상 | 공동구 | S 058 | 공동구 덮개파손 | - | - | - | EA | 1 | 1.00 | 25'하 보수 |
