신월여의지하도로 안전점검(정기,정밀)용역  
(정밀안전점검)

## 외관조사망도

신월여의지하도로(전기실 외)

서울터널주식회사

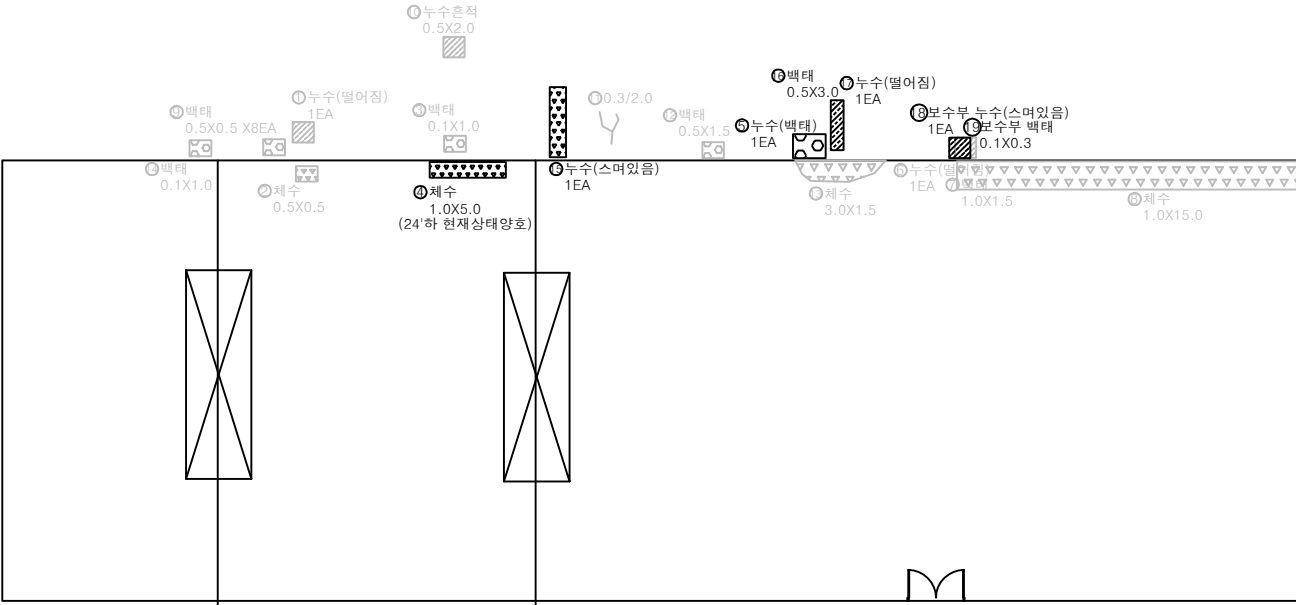
| 도면명 | 신월여의지하도로-여의도방향 전기실 |

| 번호 | 발생<br>년도 | 부재 | 위치 | 손상내용 | 손상현황 | | | | | | 비 고 |
|---|---|---|---|---|---|---|---|---|---|---|---|
| 1 | 22하 | 전기실 | 벽체 | 누수(떨어짐) | - | - | - | EA | 1 | 1.00 | 24'상 보수 |
| 2 | 22하 | 전기실 | 바닥 | 채수 | - | 0.5 | 0.5 | m <sup>2</sup> | 1 | 0.25 | 24'상 보수 |
| 3 | 22하 | 전기실 | 벽체 | 벽태 | - | 0.1 | 1.0 | m <sup>2</sup> | 1 | 0.10 | 24'상 보수 |
| 4 | 22하 | 전기실 | 바닥 | 채수 | - | 1.0 | 5.0 | m <sup>2</sup> | 1 | 5.00 | |
| 5 | 22하 | 전기실 | 벽체 | 누수(벽태) | - | - | - | EA | 1 | 1.00 | |
| 6 | 22하 | 전기실 | 벽체 | 누수(떨어짐) | - | - | - | EA | 1 | 1.00 | 24'상 보수 |
| 7 | 22하 | 전기실 | 벽체 | 벽태 | - | 1.0 | 1.5 | m <sup>2</sup> | 1 | 1.50 | 24'상 보수 |
| 8 | 22하 | 전기실 | 바닥 | 채수 | - | 1.0 | 15.0 | m <sup>2</sup> | 1 | 15.00 | 24'상 보수 |
| 9 | 23상 | 전기실 | 벽체 | 벽태 | - | 0.5 | 0.5 | m <sup>2</sup> | 8 | 2.00 | 24'상 보수 |
| 10 | 23상 | 전기실 | 벽체 | 누수흔적 | - | 0.5 | 2.0 | m <sup>2</sup> | 1 | 1.00 | 24'상 보수 |
| 11 | 23상 | 전기실 | 벽체 | 균열(0.3mm이상) | 0.3 | 2.0 | - | m | 1 | 2.00 | 24'상 보수 |
| 12 | 23상 | 전기실 | 벽체 | 벽태 | - | 0.5 | 1.5 | m <sup>2</sup> | 1 | 0.75 | 24'상 보수 |
| 13 | 23상 | 전기실 | 바닥 | 채수 | - | 3.0 | 1.5 | m <sup>2</sup> | 1 | 4.50 | 24'상 보수 |
| 14 | 24상 | 전기실 | 벽체 | 벽태 | - | 0.1 | 1.0 | m <sup>2</sup> | 1 | 0.10 | 24'상 보수 |
| 15 | 24상 | 전기실 | 벽체 | 누수(스며있음) | - | - | - | EA | 1 | 1.00 | |
| 16 | 24하 | 전기실 | 벽체 | 벽태 | - | 0.5 | 3.0 | m <sup>2</sup> | 1 | 1.50 | 손상증가 |
| 17 | 25상 | 전기실 | 벽체 | 누수(떨어짐) | - | - | - | EA | 1 | 1.00 | |
| 18 | 25상 | 전기실 | 벽체 | 보수부 누수(스며있음) | - | - | - | EA | 1 | 1.00 | |
| 19 | 25상 | 전기실 | 벽체 | 보수부 벽태 | - | 0.1 | 0.3 | m <sup>2</sup> | 1 | 0.03 | |

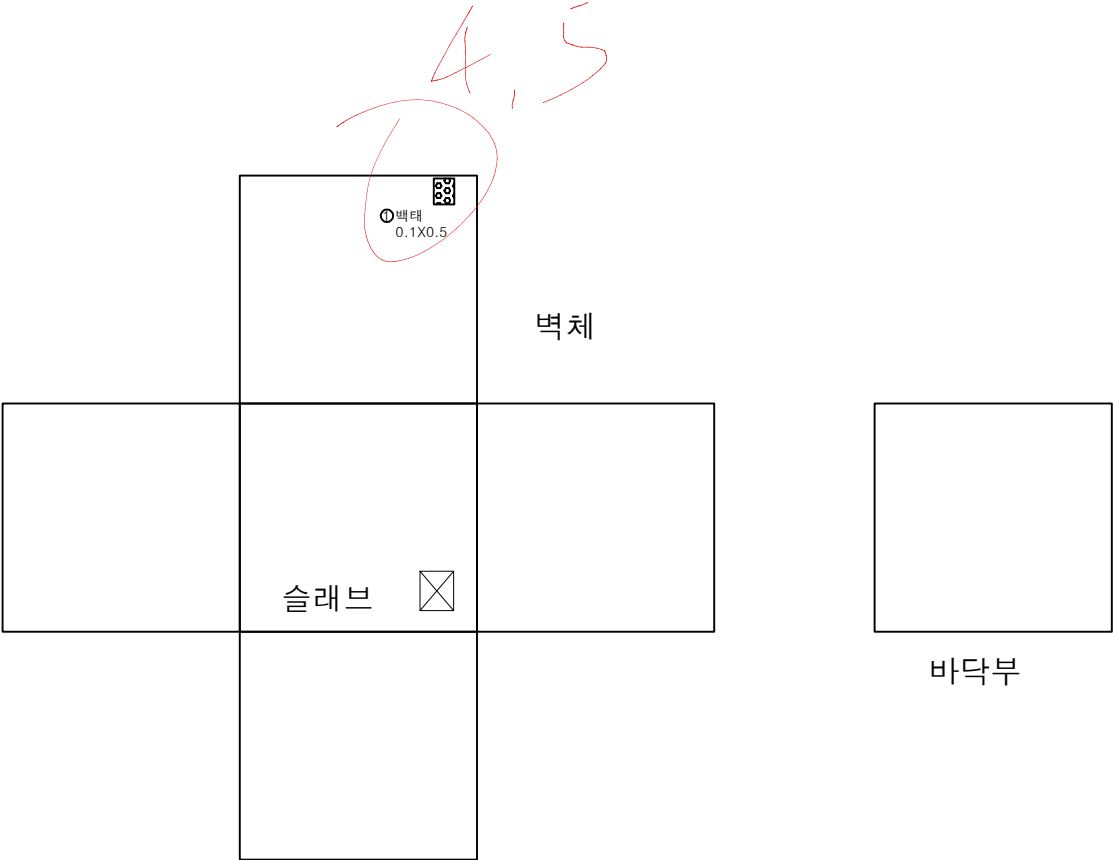
| 도면명 | 신월여의지하도로-여의도 방향 Ramp-C 수문 |

| 번호 | 발생년도 | 부재 | 위치 | 손상내용 | 손상현황 | | | | | | 비고 |
|---|---|---|---|---|---|---|---|---|---|---|---|
| 1 | 25상 | 수문 | 벽체 | 백태 | - | 0.1 | 0.5 | m <sup>2</sup> | 1 | 0.05 | |
