신월여의지하도로 안전점검(정기,정밀)용역  
(정밀안전점검)

외관조사망도  
신월여의지하도로(전기실 외)

(주)명성엔지니어링

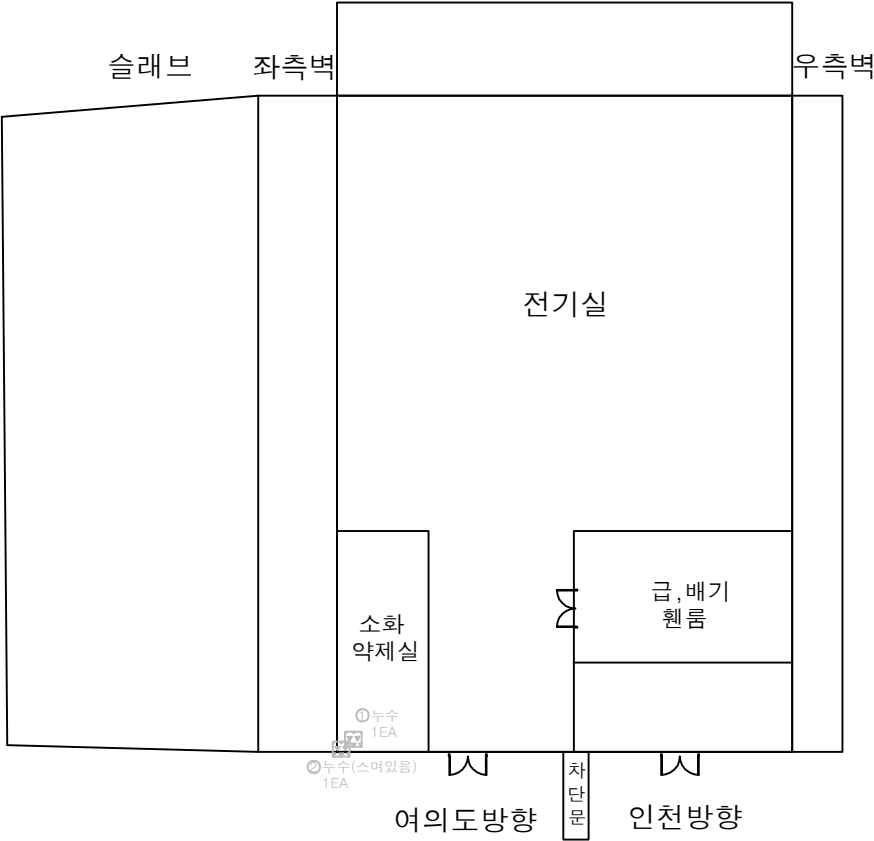
ID : 신월여의지하도로-여의도방향 전기실

| 번호 | 발생년도 | 부재 | 위치 | 손상내용 | 손상현황 | | | | | | 비고 |
|---|---|---|---|---|---|---|---|---|---|---|---|
| 1 | 22상 | 전기실 | 소화약제실 | 누수 | - | - | - | EA | 1 | 1.00 | 22' 하 보수 |
| 2 | 23상 | 전기실 | 소화약제실 | 누수(스며있음) | - | - | - | EA | 1 | 1.00 | 23' 하 보수 |

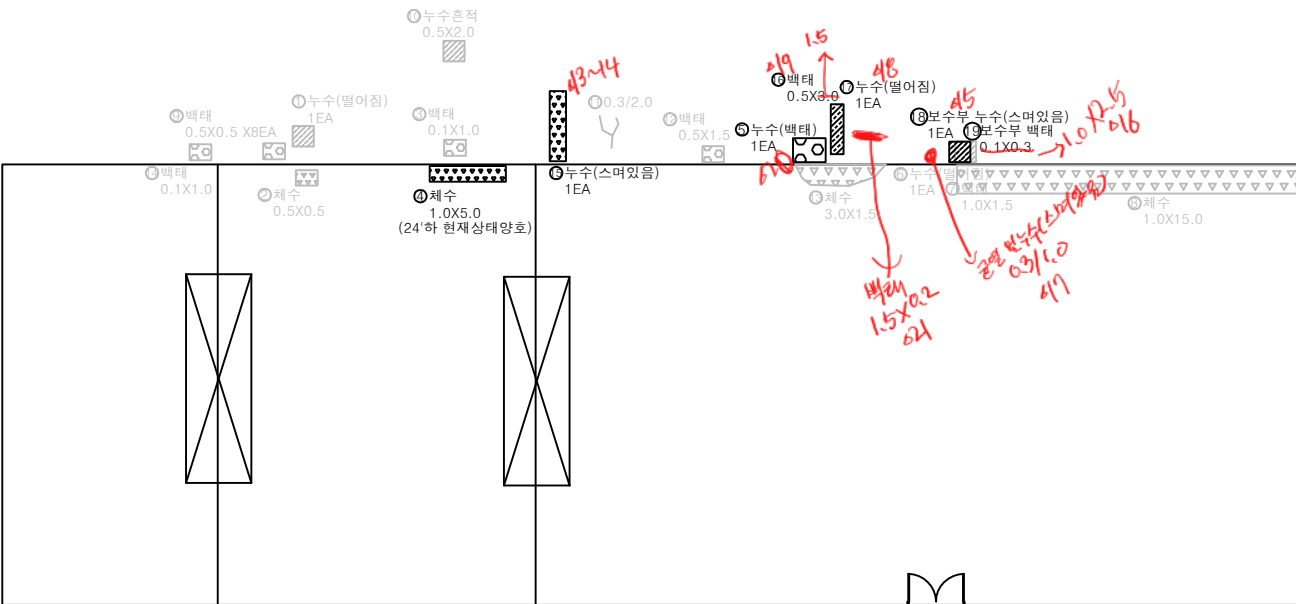
| 도면명 | 신월여의지하도로-여의도방향 전기실 |

| 번호 | 발생<br>년도 | 부재 | 위치 | 손상내용 | 손상현황 | | | | | | 비 고 |
|---|---|---|---|---|---|---|---|---|---|---|---|
| 1 | 22하 | 전기실 | 벽체 | 누수(떨어짐) | - | - | - | EA | 1 | 1.00 | 24'상 보수 |
| 2 | 22하 | 전기실 | 바닥 | 채수 | - | 0.5 | 0.5 | m <sup>2</sup> | 1 | 0.25 | 24'상 보수 |
| 3 | 22하 | 전기실 | 벽체 | 벽태 | - | 0.1 | 1.0 | m <sup>2</sup> | 1 | 0.10 | 24'상 보수 |
| 4 | 22하 | 전기실 | 바닥 | 채수 | - | 1.0 | 5.0 | m <sup>2</sup> | 1 | 5.00 | |
| 5 | 22하 | 전기실 | 벽체 | 누수(벽태) | - | - | - | EA | 1 | 1.00 | |
| 6 | 22하 | 전기실 | 벽체 | 누수(떨어짐) | - | - | - | EA | 1 | 1.00 | 24'상 보수 |
| 7 | 22하 | 전기실 | 벽체 | 벽태 | - | 1.0 | 1.5 | m <sup>2</sup> | 1 | 1.50 | 24'상 보수 |
| 8 | 22하 | 전기실 | 바닥 | 채수 | - | 1.0 | 15.0 | m <sup>2</sup> | 1 | 15.00 | 24'상 보수 |
| 9 | 23상 | 전기실 | 벽체 | 벽태 | - | 0.5 | 0.5 | m <sup>2</sup> | 8 | 2.00 | 24'상 보수 |
| 10 | 23상 | 전기실 | 벽체 | 누수흔적 | - | 0.5 | 2.0 | m <sup>2</sup> | 1 | 1.00 | 24'상 보수 |
| 11 | 23상 | 전기실 | 벽체 | 균열(0.3mm이상) | 0.3 | 2.0 | - | m | 1 | 2.00 | 24'상 보수 |
| 12 | 23상 | 전기실 | 벽체 | 벽태 | - | 0.5 | 1.5 | m <sup>2</sup> | 1 | 0.75 | 24'상 보수 |
| 13 | 23상 | 전기실 | 바닥 | 채수 | - | 3.0 | 1.5 | m <sup>2</sup> | 1 | 4.50 | 24'상 보수 |
| 14 | 24상 | 전기실 | 벽체 | 벽태 | - | 0.1 | 1.0 | m <sup>2</sup> | 1 | 0.10 | 24'상 보수 |
| 15 | 24상 | 전기실 | 벽체 | 누수(스며있음) | - | - | - | EA | 1 | 1.00 | |
| 16 | 24하 | 전기실 | 벽체 | 벽태 | - | 0.5 | 3.0 | m <sup>2</sup> | 1 | 1.50 | 손상증가 |
| 17 | 25상 | 전기실 | 벽체 | 누수(떨어짐) | - | - | - | EA | 1 | 1.00 | |
| 18 | 25상 | 전기실 | 벽체 | 보수부 누수(스며있음) | - | - | - | EA | 1 | 1.00 | |
| 19 | 25상 | 전기실 | 벽체 | 보수부 벽태 | - | 0.1 | 0.3 | m <sup>2</sup> | 1 | 0.03 | |

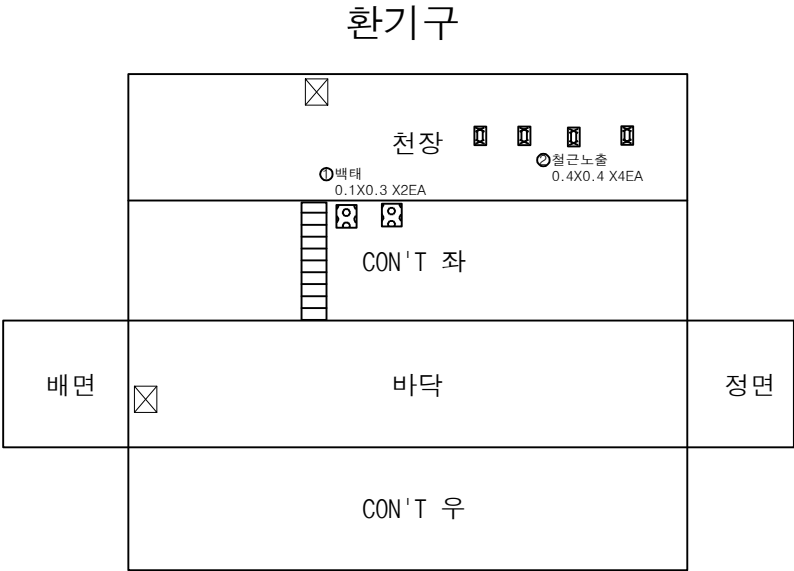
| 도면명 | 신월여의지하도로-여의도 방향 환기실 SPAN 4 |

| 번호 | 발생년도 | 부재 | 위치 | 손상내용 | 손상현황 | | | | | | 비고 |
|---|---|---|---|---|---|---|---|---|---|---|---|
| 1 | 22상 | 전기실 | 1층벽체 | 백태 | - | 0.1 | 0.3 | m <sup>2</sup> | 2 | 0.06 | |
| 2 | 24상 | 전기실 | 1층벽체 | 철근노출 | - | 0.4 | 0.4 | m <sup>2</sup> | 4 | 0.64 | |

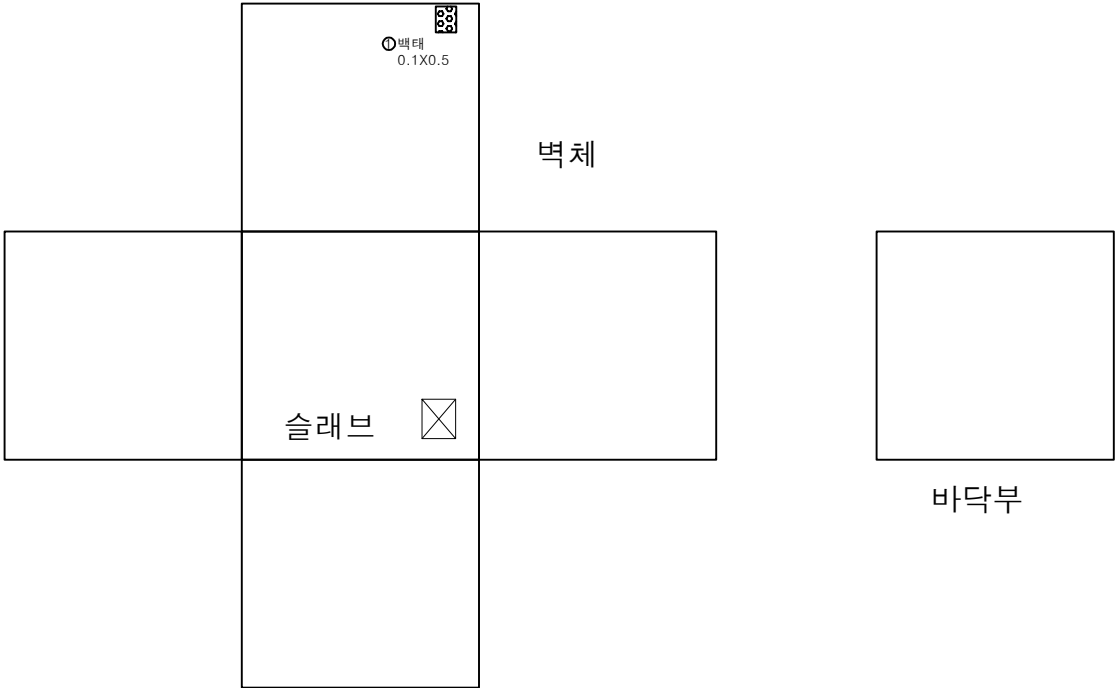
| 도 면 명 | 신월여의지하도로-여의도 방향 Ramp-C 수문 |

| 번호 | 발생<br>년도 | 부재 | 위치 | 손상내용 | 손상현황 | | | | | | 비고 |
|---|---|---|---|---|---|---|---|---|---|---|---|
| 1 | 25상 | 수문 | 벽체 | 백태 | - | 0.1 | 0.5 | m <sup>2</sup> | 1 | 0.05 | |
