신월여의지하도로 안전점검(정기,정밀)용역  
(정밀안전점검)

외관조사망도  
신월여의지하도로(전기실 외)

서울터널주식회사

(주)명성엔지니어링

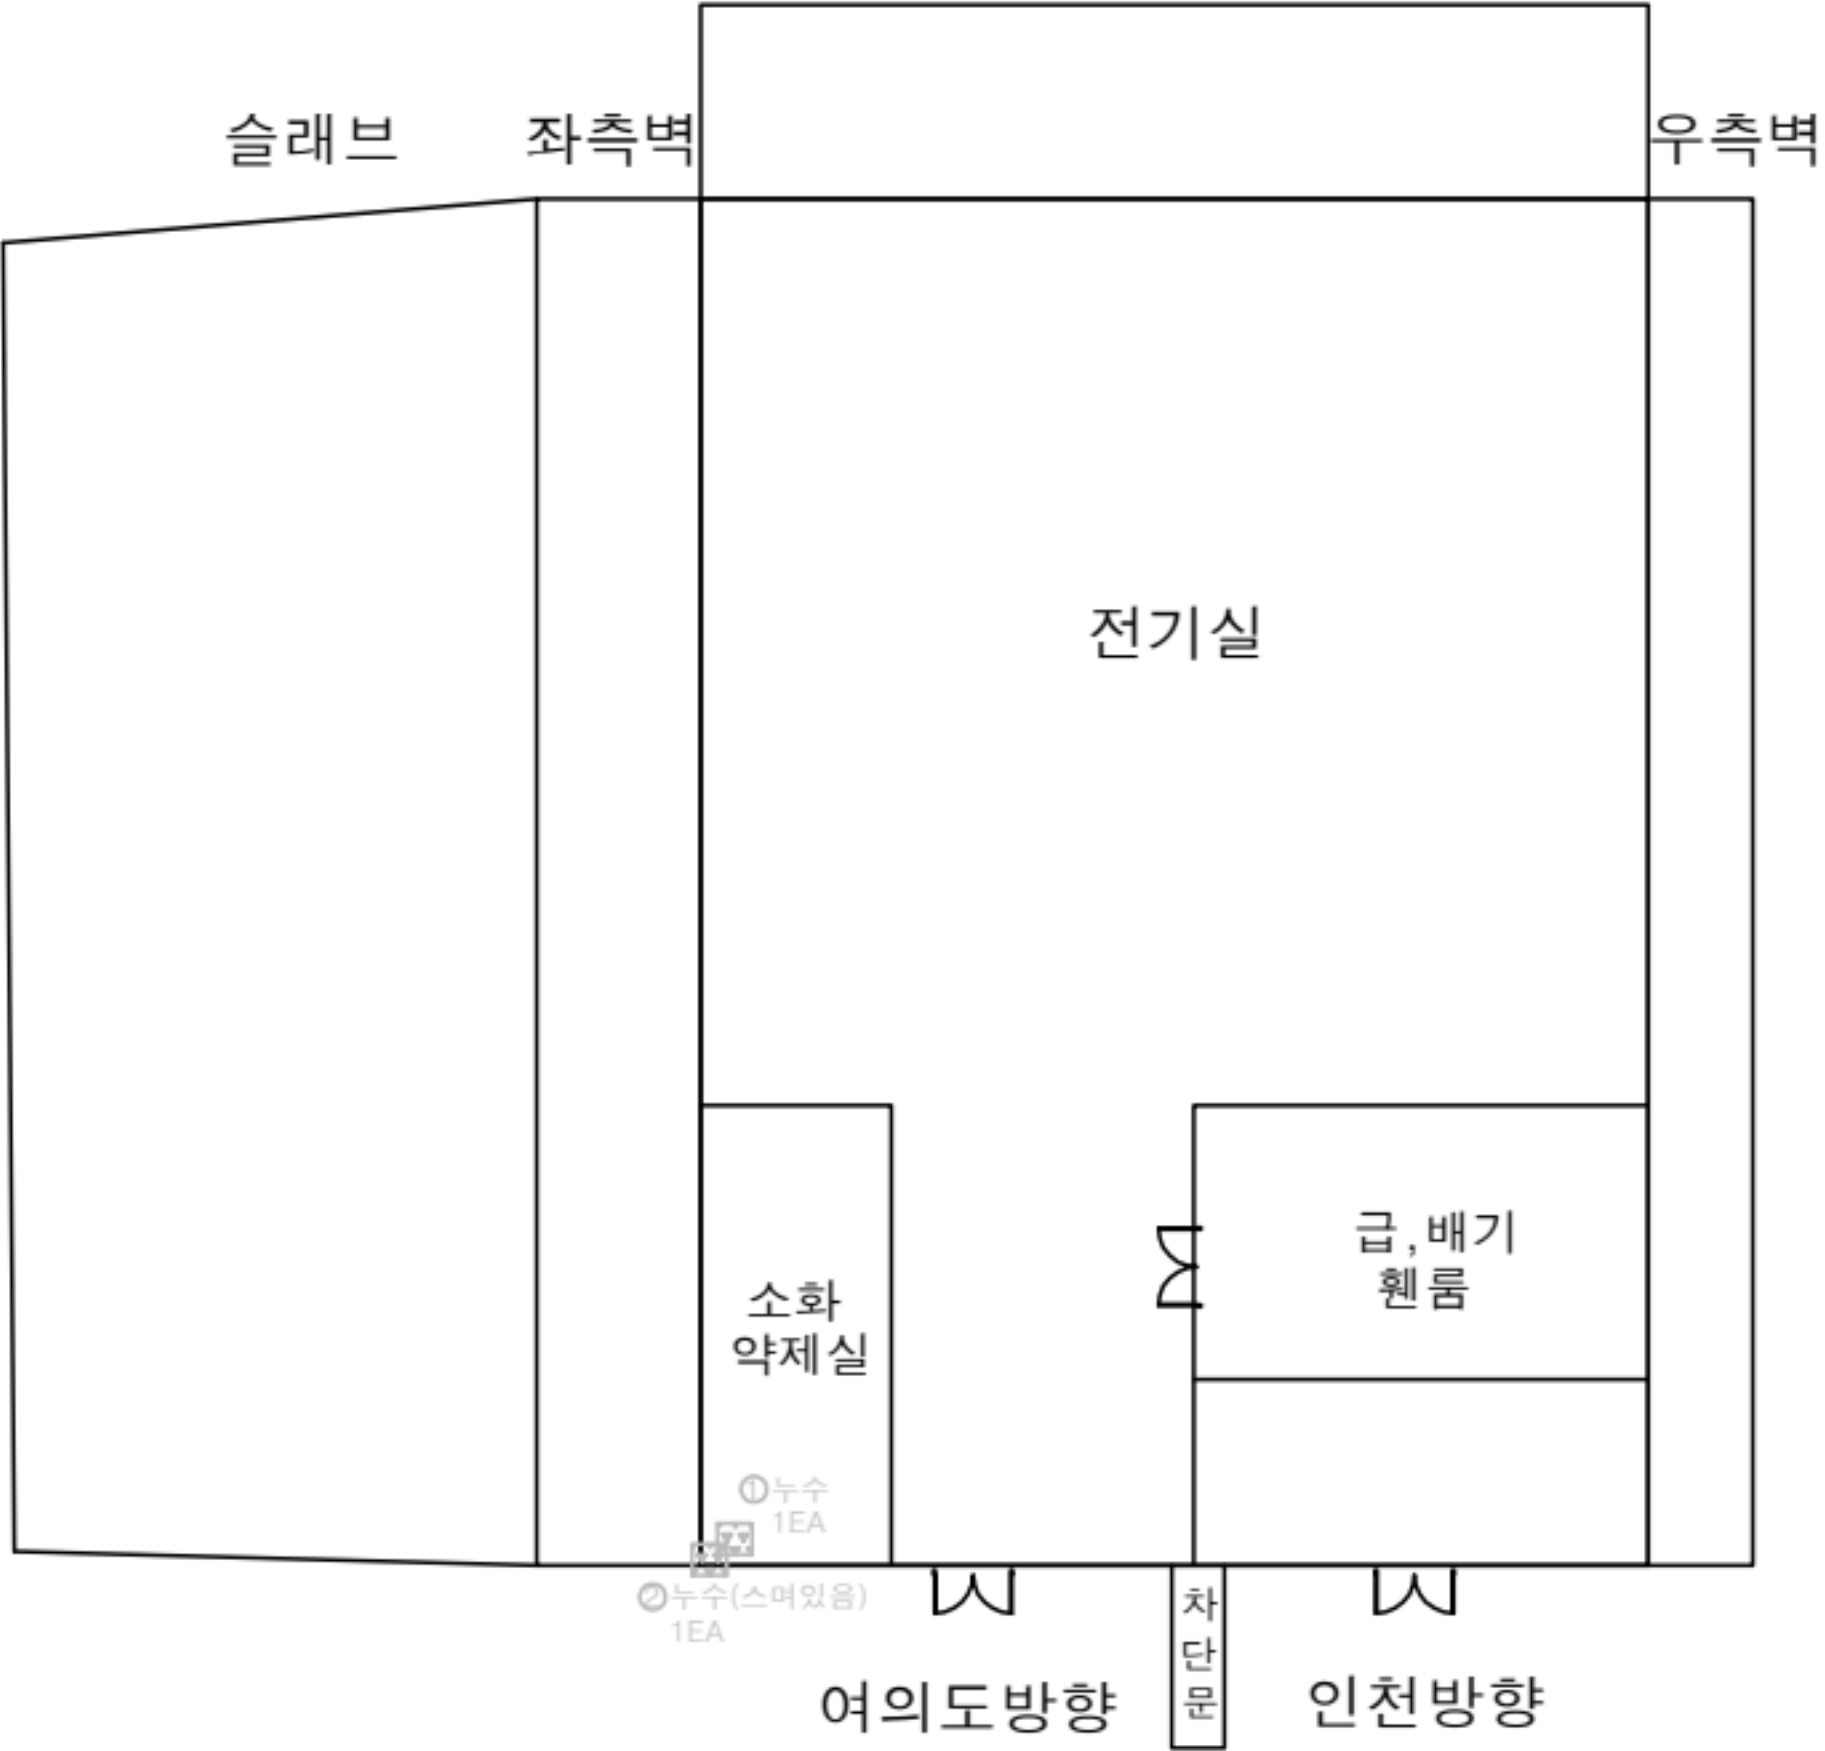
ID : 신월여의지하도로-여의도방향 전기실

| 번호 | 발생년도 | 부재 | 위치 | 손상내용 | 손상현황 | | | | | | 비고 |
|---|---|---|---|---|---|---|---|---|---|---|---|
| 1 | 22상 | 전기실 | 소화약제실 | 누수 | - | - | - | EA | 1 | 1.00 | 22' 상 누수 |
| 2 | 23상 | 전기실 | 소화약제실 | 누수(스며있음) | - | - | - | EA | 1 | 1.00 | 23' 상 누수 |

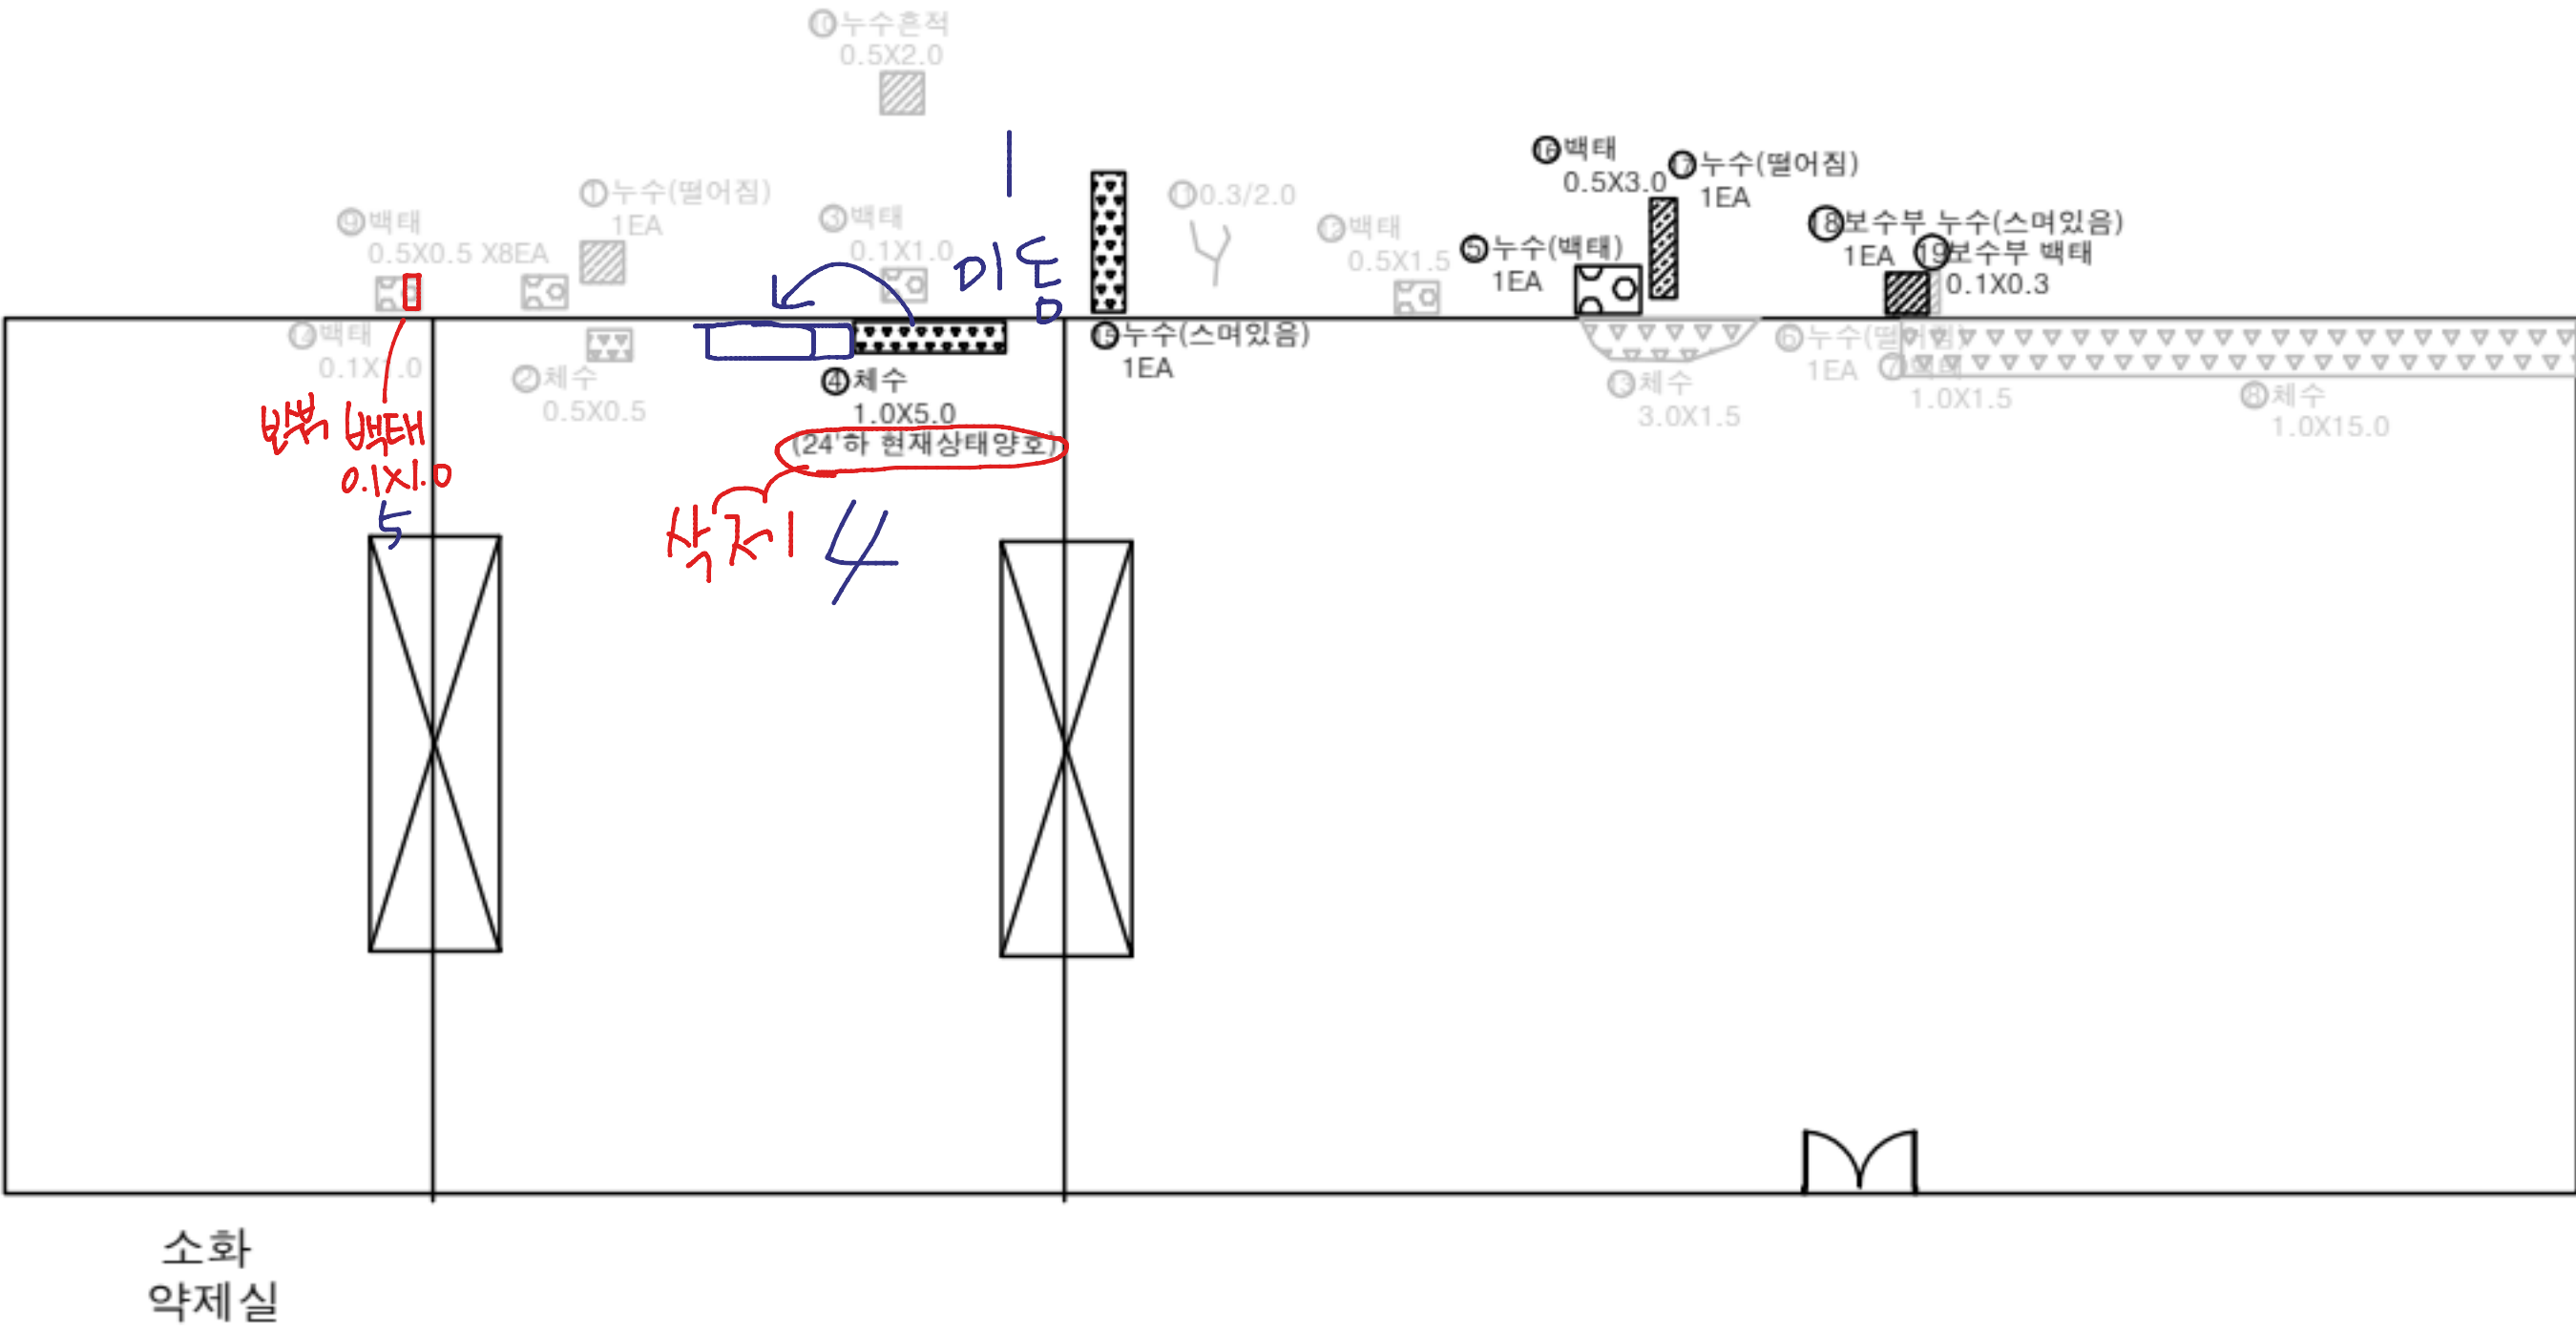
| 도면명 | 신월여의지하도로-여의도방향 전기실 |

| 번호 | 발생년도 | 부재 | 위치 | 손상내용 | 손상현황 | | | | | | 비고 |
|---|---|---|---|---|---|---|---|---|---|---|---|
| 1 | 22하 | 전기실 | 벽체 | 누수(떨어짐) | - | - | - | EA | 1 | 1.00 | 24'상 보수 |
| 2 | 22하 | 전기실 | 바닥 | 채수 | - | 0.5 | 0.5 | m <sup>2</sup> | 1 | 0.25 | 24'상 보수 |
| 3 | 22하 | 전기실 | 벽체 | 벽태 | - | 0.1 | 1.0 | m <sup>2</sup> | 1 | 0.10 | 25'상 보수 |
| 4 | 22하 | 전기실 | 바닥 | 채수 | - | 1.0 | 5.0 | m <sup>2</sup> | 1 | 5.00 | |
| 5 | 22하 | 전기실 | 벽체 | 누수(백태) | - | - | - | EA | 1 | 1.00 | |
| 6 | 22하 | 전기실 | 벽체 | 누수(떨어짐) | - | - | - | EA | 1 | 1.00 | 25'상 보수 |
| 7 | 22하 | 전기실 | 벽체 | 벽태 | - | 1.0 | 1.5 | m <sup>2</sup> | 1 | 1.50 | 25'상 보수 |
| 8 | 22하 | 전기실 | 바닥 | 채수 | - | 1.0 | 15.0 | m <sup>2</sup> | 1 | 15.00 | 25'하 보수 |
| 9 | 23상 | 전기실 | 벽체 | 벽태 | - | 0.5 | 0.5 | m <sup>2</sup> | 8 | 2.00 | 24'상 보수 |
| 10 | 23상 | 전기실 | 벽체 | 누수흔적 | - | 0.5 | 2.0 | m <sup>2</sup> | 1 | 1.00 | 25'상 보수 |
| 11 | 23상 | 전기실 | 벽체 | 균열(0.3mm이상) | 0.3 | 2.0 | - | m | 1 | 2.00 | 25'상 보수 |
| 12 | 23상 | 전기실 | 벽체 | 벽태 | - | 0.5 | 1.5 | m <sup>2</sup> | 1 | 0.75 | 25'상 보수 |
| 13 | 23상 | 전기실 | 바닥 | 채수 | - | 3.0 | 1.5 | m <sup>2</sup> | 1 | 4.50 | 25'하 보수 |
| 14 | 24상 | 전기실 | 벽체 | 벽태 | - | 0.1 | 1.0 | m <sup>2</sup> | 1 | 0.10 | 25'상 보수 |
| 15 | 24상 | 전기실 | 벽체 | 누수(스며있음) | - | - | - | EA | 1 | 1.00 | |
| 16 | 24하 | 전기실 | 벽체 | 벽태 | - | 0.5 | 3.0 | m <sup>2</sup> | 1 | 1.50 | 손상증가 |
| 17 | 25상 | 전기실 | 벽체 | 누수(떨어짐) | - | - | - | EA | 1 | 1.00 | |
| 18 | 25상 | 전기실 | 벽체 | 보수부 누수(스며있음) | - | - | - | EA | 1 | 1.00 | |
| 19 | 25상 | 전기실 | 벽체 | 보수부 백태 | - | 0.1 | 0.3 | m <sup>2</sup> | 1 | 0.03 | |

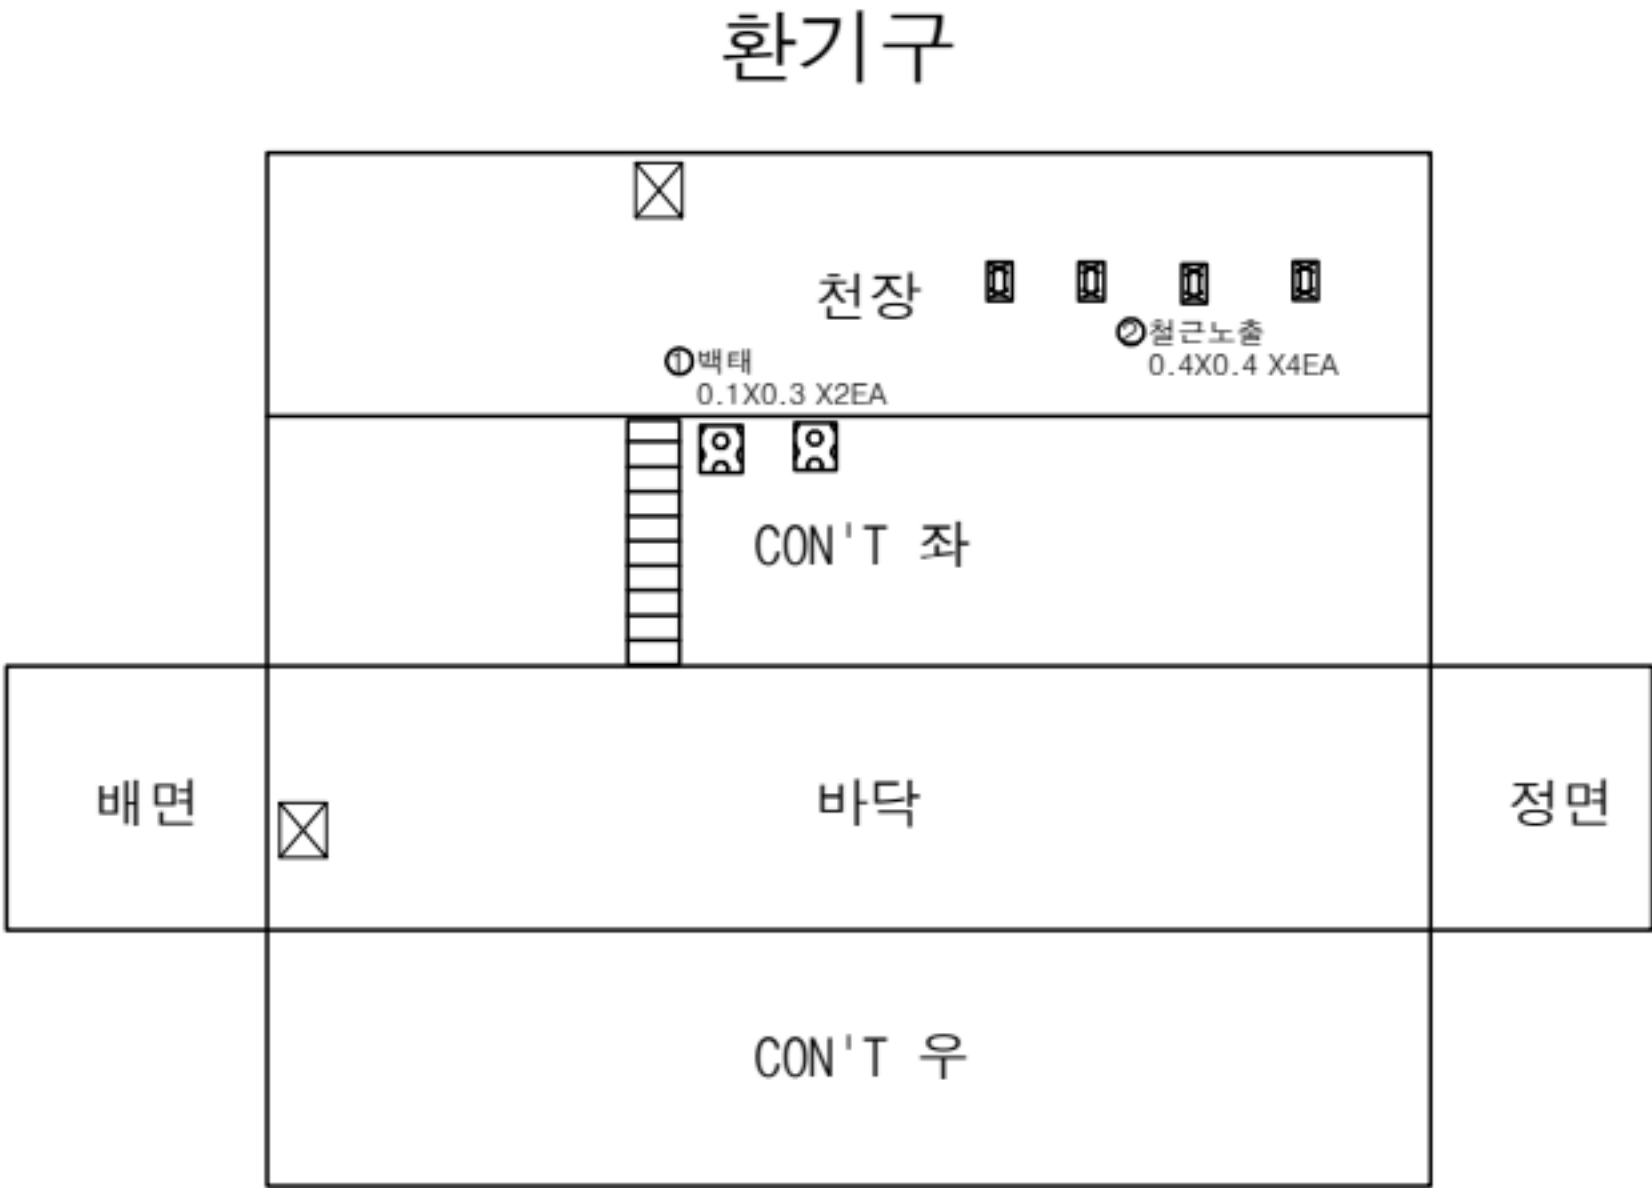
| 도면명 | 신월여의지하도로-여의도 방향 환기실 SPAN 4 |

| 번호 | 발생<br>년도 | 부재 | 위치 | 손상내용 | 손상현황 | | | | | | 비고 |
|---|---|---|---|---|---|---|---|---|---|---|---|
| 1 | 22상 | 전기실 | 1층벽체 | 백태 | - | 0.1 | 0.3 | m <sup>2</sup> | 2 | 0.06 | |
| 2 | 24상 | 전기실 | 1층벽체 | 철근노출 | - | 0.4 | 0.4 | m <sup>2</sup> | 4 | 0.64 | |

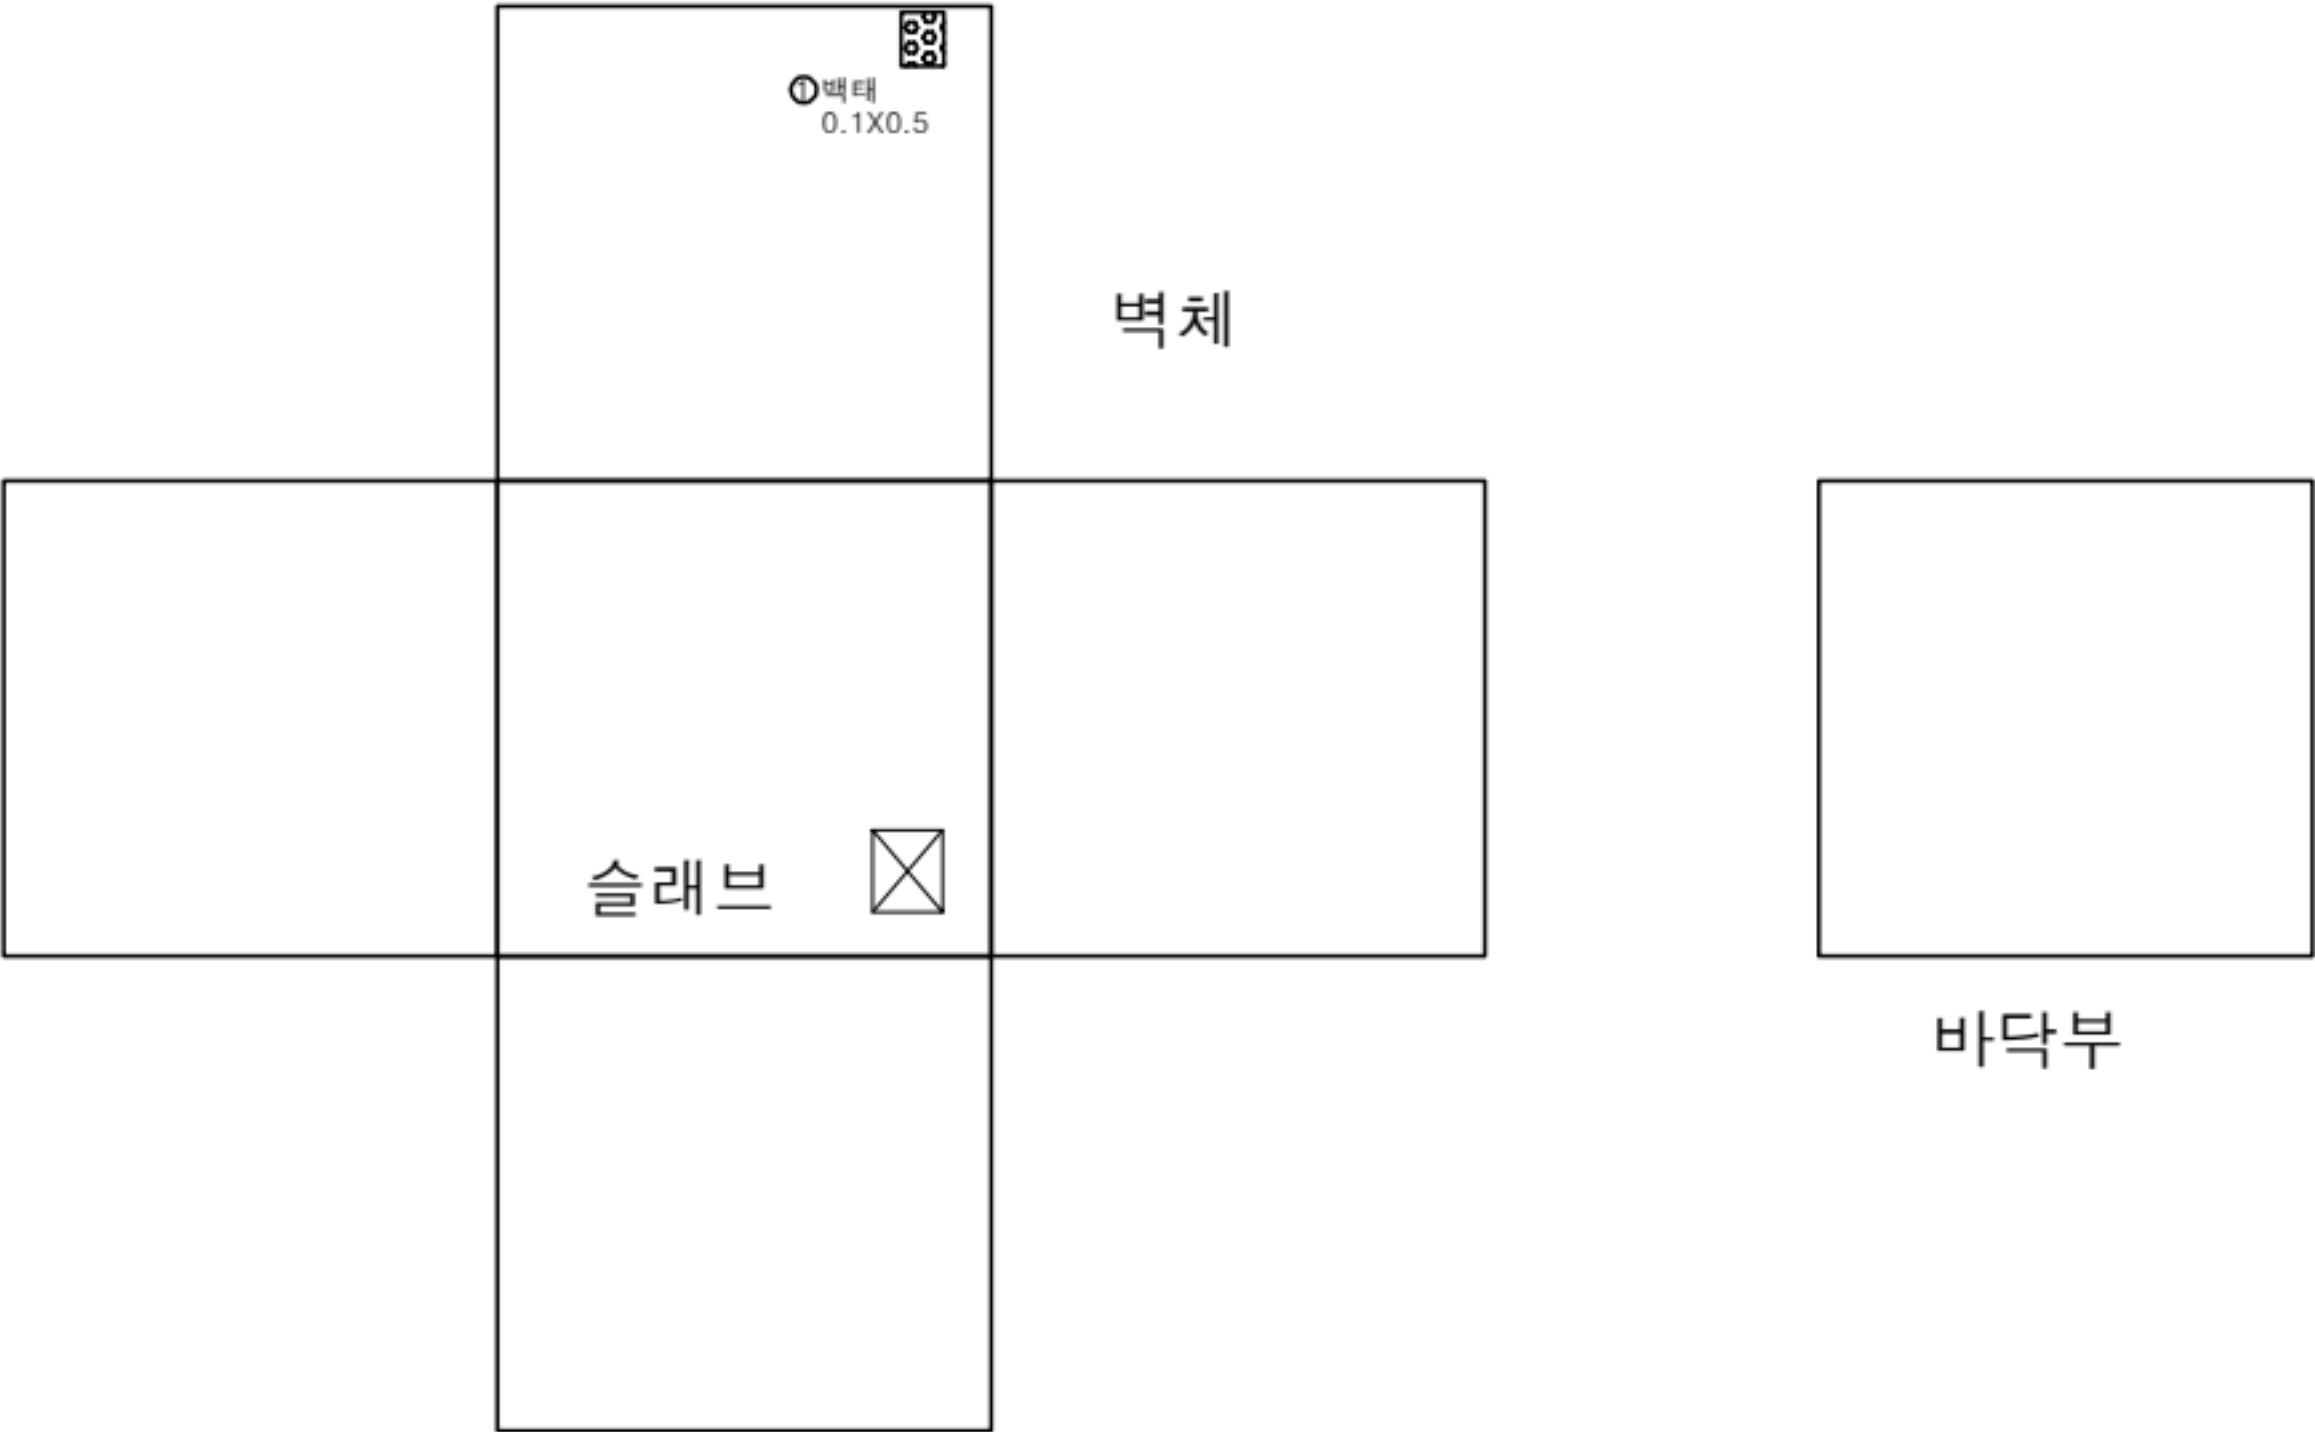
ID : 신월여의지하도로-여의도 방향 Ramp-C 수문

| 번호 | 발생<br>년도 | 부재 | 위치 | 손상내용 | 손상현황 | | | | | | 비고 |
|---|---|---|---|---|---|---|---|---|---|---|---|
| 1 | 25상 | 수문 | 벽체 | 백태 | - | 0.1 | 0.5 | m <sup>2</sup> | 1 | 0.05 | |
