신월여의지하도로 안전점검(정기,정밀)용역  
(정밀안전점검)

외관조사망도  
신월여의지하도로(전기실 외)

서울터널주식회사

(주)명성엔지니어링

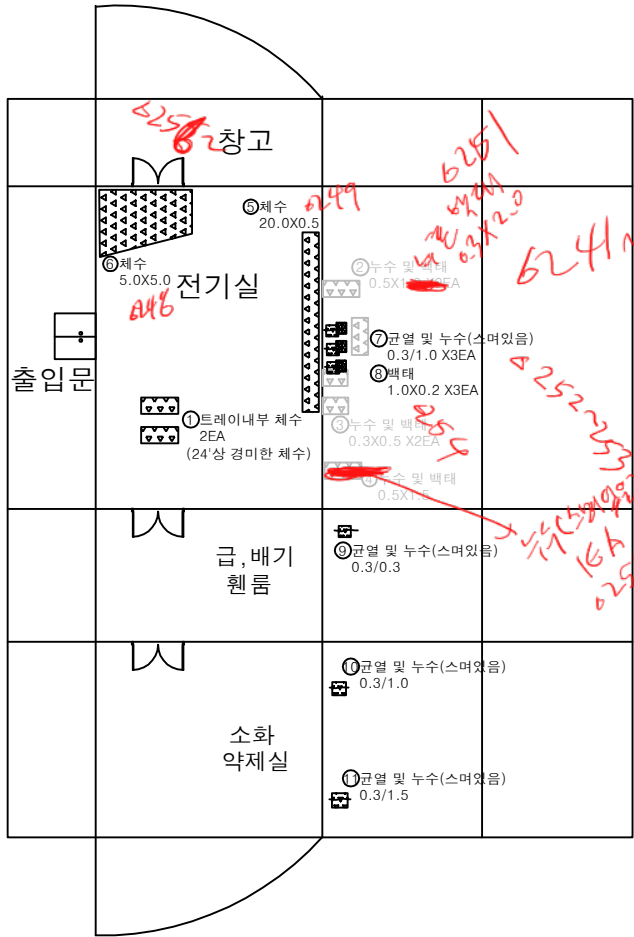
| 도 면 번호 | 01 |

| 번호 | 발생<br>년도 | 부재 | 위치 | 손상내용 | 손상현황 | | | | | | 비 고 |
|---|---|---|---|---|---|---|---|---|---|---|---|
| 1 | 22상 | 전기실 | 바닥 | 트레이내부 채수 | - | - | - | EA | 2 | 2.00 | |
| 2 | 23하 | 전기실 | 벽체 | 누수 및 벽태 | - | 0.5 | 1.0 | m | 2 | 1.00 | 25'상 보수 |
| 3 | 23하 | 전기실 | 벽체 | 누수 및 벽태 | - | 0.3 | 0.5 | m | 2 | 0.30 | 24'상 보수 |
| 4 | 24상 | 전기실 | 벽체 | 누수 및 벽태 | - | 0.5 | 1.5 | m | 1 | 0.75 | 25'상 보수 |
| 5 | 24하 | 전기실 | 바닥 | 채수 | - | 20.0 | 0.5 | m | 1 | 10.00 | |
| 6 | 25상 | 전기실 | 바닥 | 채수 | - | 5.0 | 5.0 | m | 1 | 25.00 | 손상증가 |
| 7 | 25하 | 전기실 | 벽체 | 균열 및 누수(스며있음) | 0.3 | 1.0 | - | m | 3 | 3.00 | |
| 8 | 25하 | 전기실 | 벽체 | 벽태 | - | 1.0 | 0.2 | m | 3 | 0.60 | |
| 9 | 25하 | 전기실 | 벽체 | 균열 및 누수(스며있음) | 0.3 | 0.3 | - | m | 1 | 0.30 | |
| 10 | 25하 | 전기실 | 벽체 | 균열 및 누수(스며있음) | 0.3 | 1.0 | - | m | 1 | 1.00 | |
| 11 | 25하 | 전기실 | 벽체 | 균열 및 누수(스며있음) | 0.3 | 1.5 | - | m | 1 | 1.50 | |

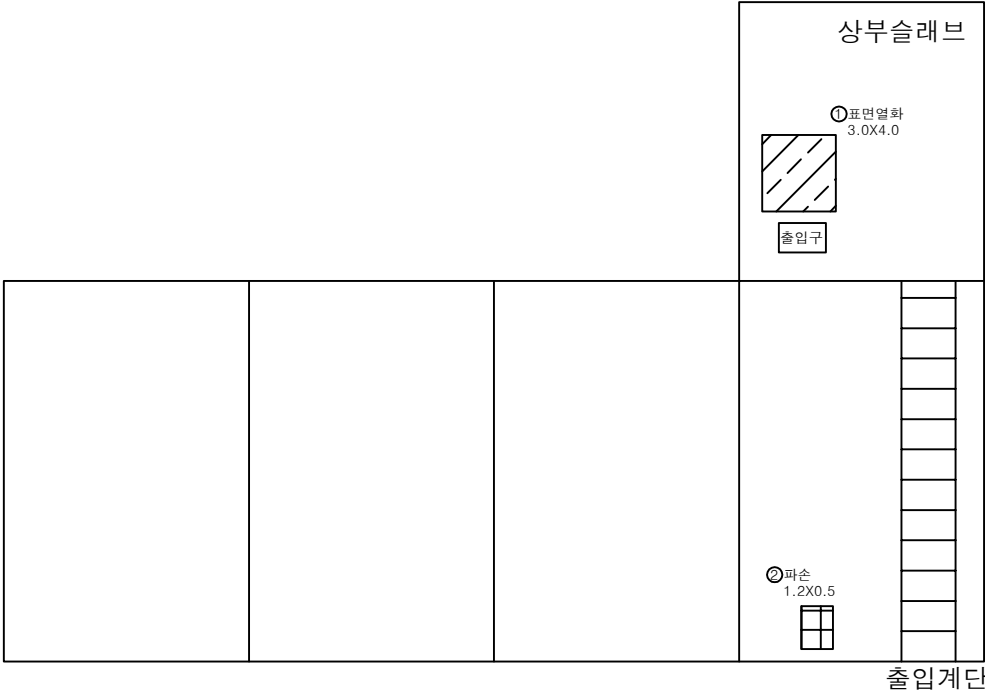
| 도 면 번호 | 04 |

| 번호 | 발생<br>년도 | 부재 | 위치 | 손상내용 | 손상현황 | | | | | | 비 고 |
|---|---|---|---|---|---|---|---|---|---|---|---|
| 1 | 25하 | 수문외부 | 상부슬래브 | 표면열화 | - | 3.0 | 4.0 | m <sup>2</sup> | 1 | 12.00 | |
| 2 | 25하 | 수문외부 | 외부벽체 | 파손 | - | 1.2 | 0.5 | m <sup>2</sup> | 1 | 0.60 | |
