신월여의지하도로 안전점검(정기,정밀)용역  
(정밀안전점검)

외관조사망도  
신월여의지하도로(전기실 외)

서울터널주식회사

(주)명성엔지니어링

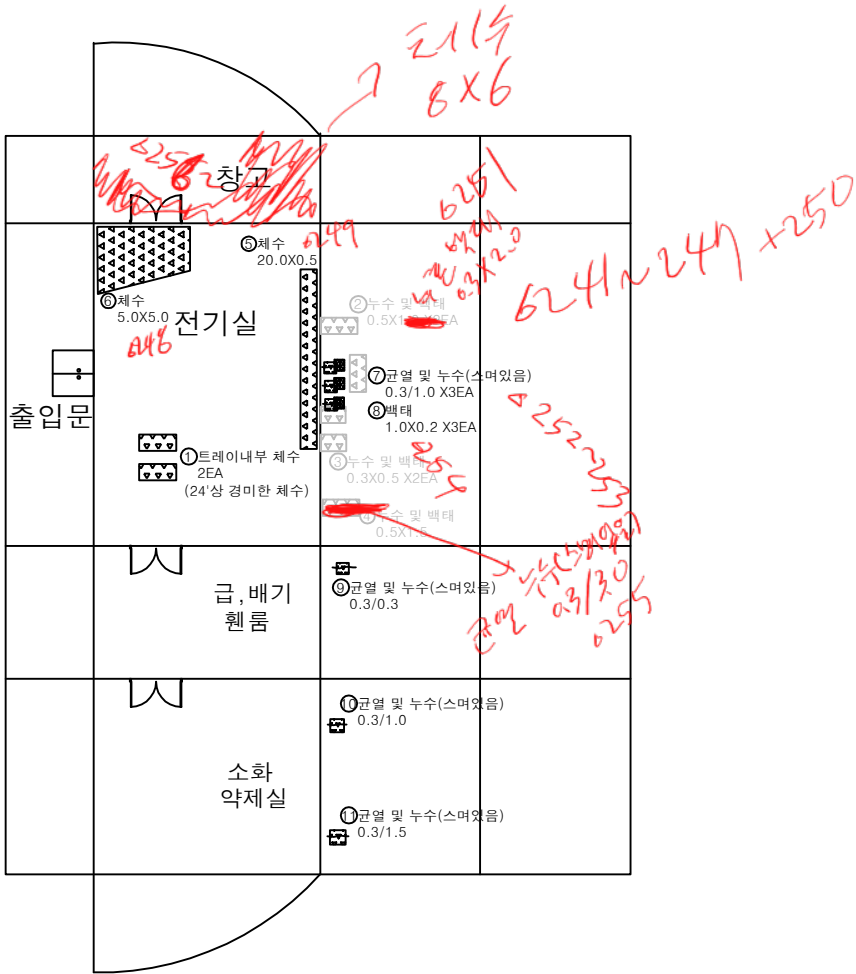
| 도 면 번호 | 01 |

| 번호 | 발생<br>년도 | 부재 | 위치 | 손상내용 | 손상현황 | | | | | | 비 고 |
|---|---|---|---|---|---|---|---|---|---|---|---|
| 1 | 22상 | 전기실 | 바닥 | 트레이내부 채수 | - | - | - | EA | 2 | 2.00 | |
| 2 | 23하 | 전기실 | 벽체 | 누수 및 벽태 | - | 0.5 | 1.0 | m | 2 | 1.00 | 25'상 보수 |
| 3 | 23하 | 전기실 | 벽체 | 누수 및 벽태 | - | 0.3 | 0.5 | m | 2 | 0.30 | 24'상 보수 |
| 4 | 24상 | 전기실 | 벽체 | 누수 및 벽태 | - | 0.5 | 1.5 | m | 1 | 0.75 | 25'상 보수 |
| 5 | 24하 | 전기실 | 바닥 | 채수 | - | 20.0 | 0.5 | m | 1 | 10.00 | |
| 6 | 25상 | 전기실 | 바닥 | 채수 | - | 5.0 | 5.0 | m | 1 | 25.00 | 손상증가 |
| 7 | 25하 | 전기실 | 벽체 | 균열 및 누수(스며있음) | 0.3 | 1.0 | - | m | 3 | 3.00 | |
| 8 | 25하 | 전기실 | 벽체 | 벽태 | - | 1.0 | 0.2 | m | 3 | 0.60 | |
| 9 | 25하 | 전기실 | 벽체 | 균열 및 누수(스며있음) | 0.3 | 0.3 | - | m | 1 | 0.30 | |
| 10 | 25하 | 전기실 | 벽체 | 균열 및 누수(스며있음) | 0.3 | 1.0 | - | m | 1 | 1.00 | |
| 11 | 25하 | 전기실 | 벽체 | 균열 및 누수(스며있음) | 0.3 | 1.5 | - | m | 1 | 1.50 | |

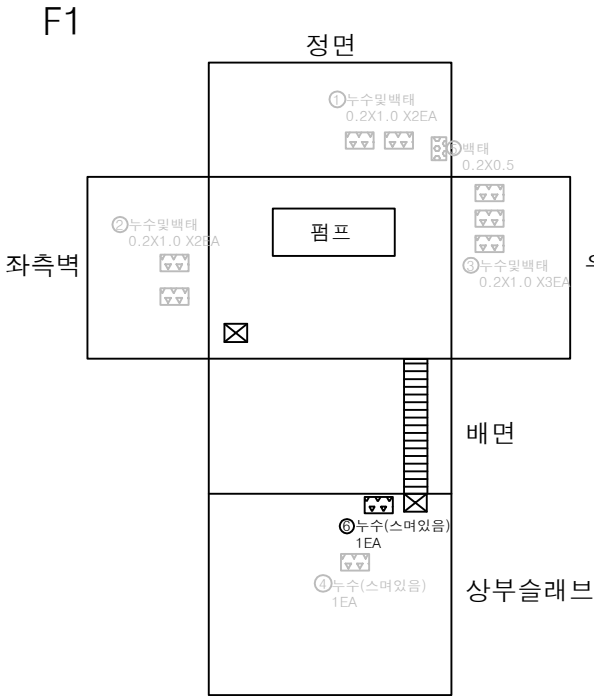
| 도면번호 | 02 |

| 번호 | 발생년도 | 부재 | 위치 | 손상내용 | 손상현황 | | | | | | 비고 |
|---|---|---|---|---|---|---|---|---|---|---|---|
| 1 | 22상 | 소화수조 | 정면 | 누수및백태 | - | 0.2 | 1.0 | m <sup>2</sup> | 2 | 0.40 | 25'상 보수 |
| 2 | 22상 | 소화수조 | 좌측벽 | 누수및백태 | - | 0.2 | 1.0 | m <sup>2</sup> | 2 | 0.40 | 25'상 보수 |
| 3 | 22상 | 소화수조 | 우측벽 | 누수및백태 | - | 0.2 | 1.0 | m <sup>2</sup> | 3 | 0.60 | 25'상 보수 |
| 4 | 23상 | 소화수조 | 상부슬래브 | 누수(스며있음) | - | - | - | EA | 1 | 1.00 | 25'상 보수 |
| 5 | 23하 | 소화수조 | 정면 | 백태 | - | 0.2 | 0.5 | m <sup>2</sup> | 1 | 0.10 | 25'상 보수 |
| 6 | 24하 | 소화수조 | 상부슬래브 | 누수(스며있음) | - | - | - | EA | 1 | 1.00 | |

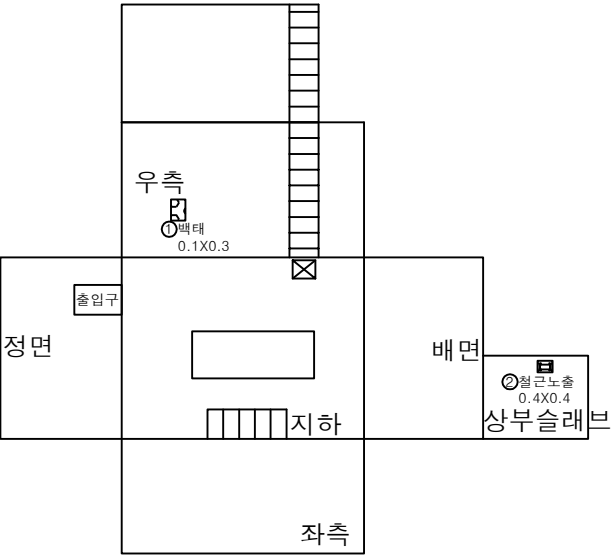
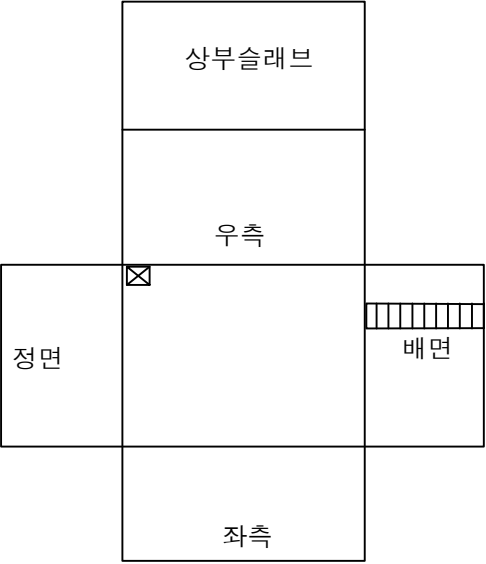
| 도 면 번호 | 03 |

| 번호 | 발생<br>년도 | 부재 | 위치 | 손상내용 | 손상현황 | | | | | | 비 고 |
|---|---|---|---|---|---|---|---|---|---|---|---|
| 1 | 24상 | 펌프실 | 우측벽 | 벽태 | - | 0.1 | 0.3 | m <sup>2</sup> | 1 | 0.03 | |
| 2 | 25하 | 펌프실 | 상부슬래브 | 철근노출 | - | 0.4 | 0.4 | m <sup>2</sup> | 1 | 0.16 | |

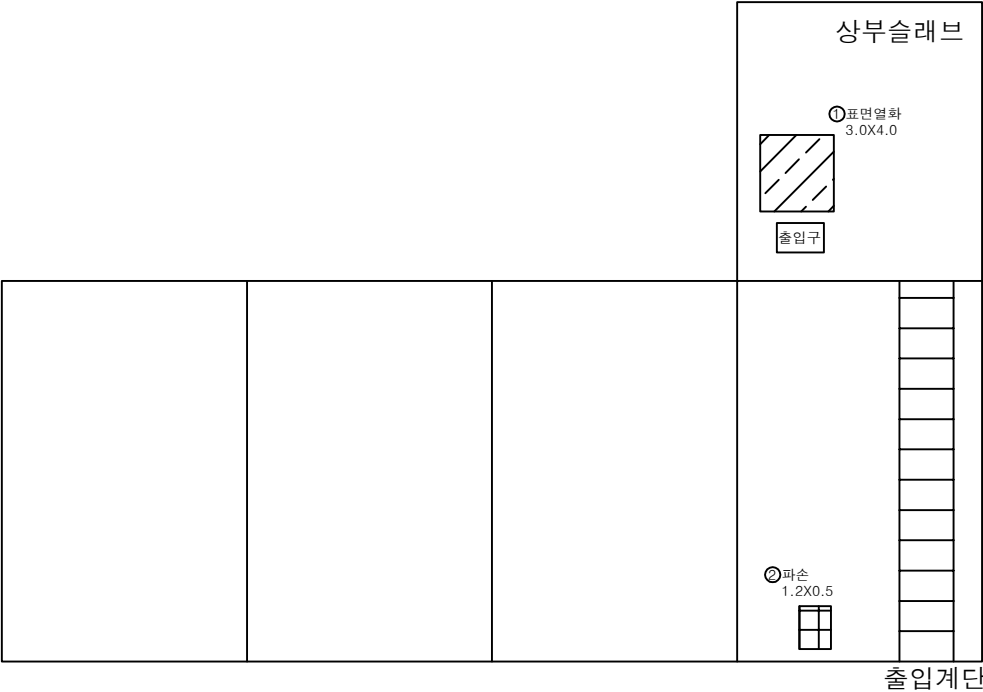
| 도 면 번호 | 04 |

| 번호 | 발생<br>년도 | 부재 | 위치 | 손상내용 | 손상현황 | | | | | | 비 고 |
|---|---|---|---|---|---|---|---|---|---|---|---|
| 1 | 25하 | 수문외부 | 상부슬래브 | 표면열화 | - | 3.0 | 4.0 | m <sup>2</sup> | 1 | 12.00 | |
| 2 | 25하 | 수문외부 | 외부벽체 | 파손 | - | 1.2 | 0.5 | m <sup>2</sup> | 1 | 0.60 | |

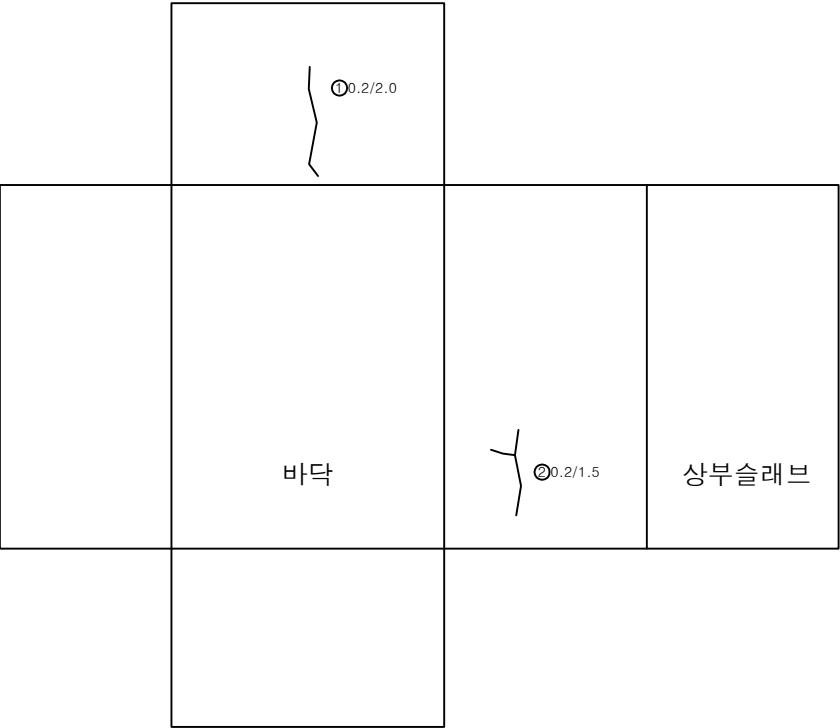
| 도면번호 | 05 |

| 번호 | 발생년도 | 부재 | 위치 | 손상내용 | 손상현황 | | | | | | 비고 |
|---|---|---|---|---|---|---|---|---|---|---|---|
| 1 | 25하 | 수문내부 | 내부벽체 | 균열(폭0.3mm미만) | 0.2 | 2.0 | - | m | 1 | 2.00 | |
| 2 | 25하 | 수문내부 | 내부벽체 | 균열(폭0.3mm미만) | 0.2 | 1.5 | - | m | 1 | 1.50 | |
