신월여의지하도로 안전점검(정기,정밀)용역  
(정밀안전점검)

외관조사망도  
신월여의지하도로(전기실 외)

서울터널주식회사

(주)명성엔지니어링

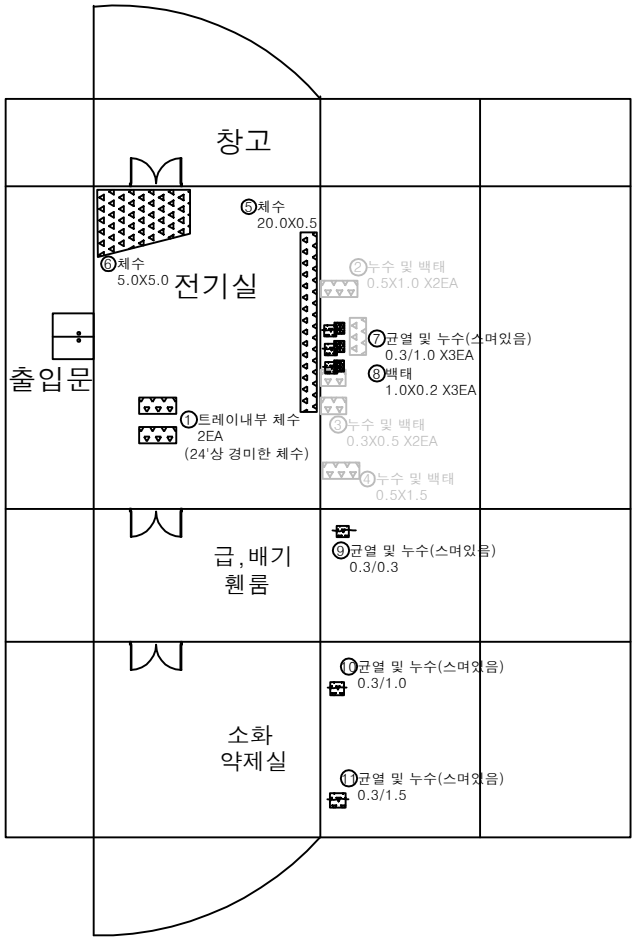
| 도 면 번호 | 01 |

| 번호 | 발생<br>년도 | 부재 | 위치 | 손상내용 | 손상현황 | | | | | | 비 고 |
|---|---|---|---|---|---|---|---|---|---|---|---|
| 1 | 22상 | 전기실 | 바닥 | 트레이내부 채수 | - | - | - | EA | 2 | 2.00 | |
| 2 | 23하 | 전기실 | 벽체 | 누수 및 백태 | - | 0.5 | 1.0 | ㎡ | 2 | 1.00 | 25'상 보수 |
| 3 | 23하 | 전기실 | 벽체 | 누수 및 백태 | - | 0.3 | 0.5 | ㎡ | 2 | 0.30 | 24'상 보수 |
| 4 | 24상 | 전기실 | 벽체 | 누수 및 백태 | - | 0.5 | 1.5 | ㎡ | 1 | 0.75 | 25'상 보수 |
| 5 | 24하 | 전기실 | 바닥 | 채수 | - | 20.0 | 0.5 | ㎡ | 1 | 10.00 | |
| 6 | 25상 | 전기실 | 바닥 | 채수 | - | 5.0 | 5.0 | ㎡ | 1 | 25.00 | 손상증가 |
| 7 | 25하 | 전기실 | 벽체 | 균열 및 누수(스며있음) | 0.3 | 1.0 | - | m | 3 | 3.00 | |
| 8 | 25하 | 전기실 | 벽체 | 백태 | - | 1.0 | 0.2 | ㎡ | 3 | 0.60 | |
| 9 | 25하 | 전기실 | 벽체 | 균열 및 누수(스며있음) | 0.3 | 0.3 | - | m | 1 | 0.30 | |
| 10 | 25하 | 전기실 | 벽체 | 균열 및 누수(스며있음) | 0.3 | 1.0 | - | m | 1 | 1.00 | |
| 11 | 25하 | 전기실 | 벽체 | 균열 및 누수(스며있음) | 0.3 | 1.5 | - | m | 1 | 1.50 | |

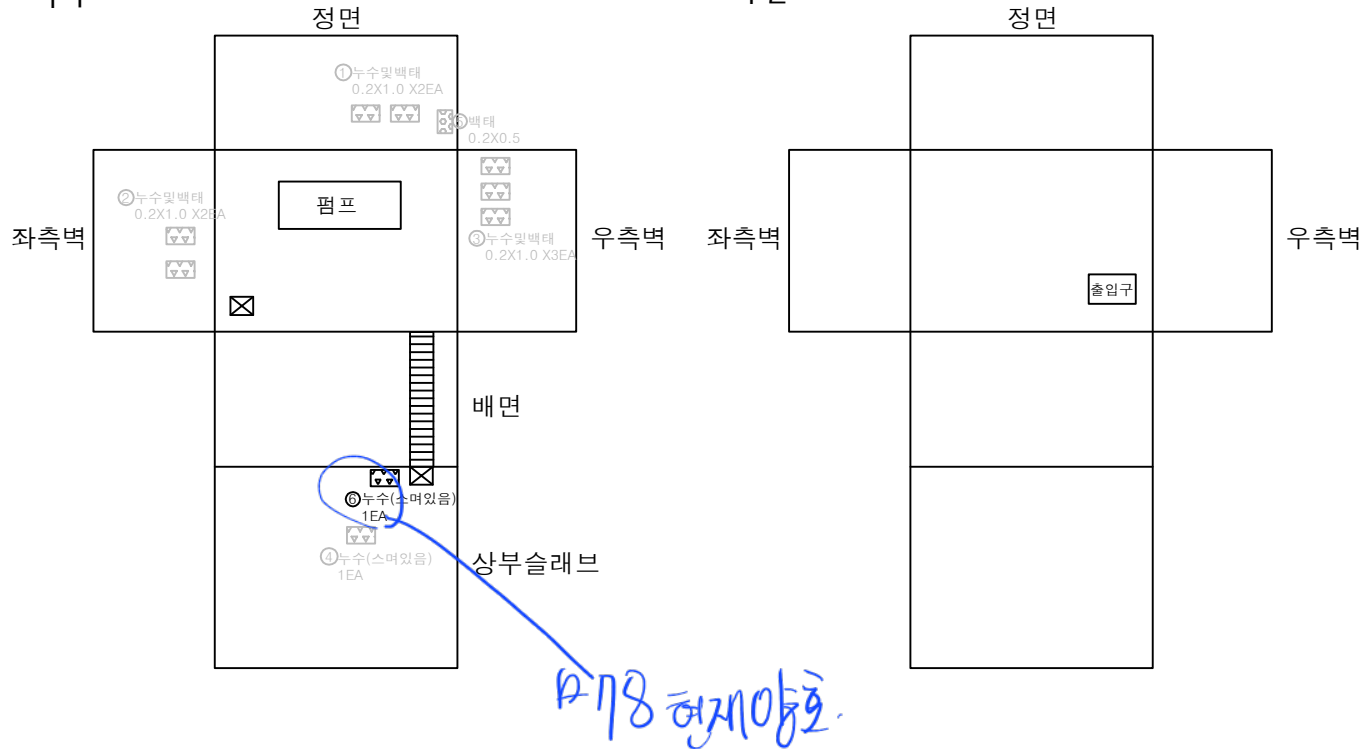
| | | | 02 |

| 번호 | 발생<br>년도 | 부재 | 위치 | 손상내용 | 손상현황 | | | | | | 비 고 |
|---|---|---|---|---|---|---|---|---|---|---|---|
| 1 | 22상 | 소화수조 | 정면 | 누수 및 백테 | - | 0.2 | 1.0 | m | 2 | 0.40 | 25'상 보수 |
| 2 | 22상 | 소화수조 | 좌측벽 | 누수 및 백테 | - | 0.2 | 1.0 | m | 2 | 0.40 | 25'상 보수 |
| 3 | 22상 | 소화수조 | 우측벽 | 누수 및 백테 | - | 0.2 | 1.0 | m | 3 | 0.60 | 25'상 보수 |
| 4 | 23상 | 소화수조 | 상부슬래브 | 누수 (스며있음) | - | - | - | EA | 1 | 1.00 | 25'상 보수 |
| 5 | 23하 | 소화수조 | 정면 | 백테 | - | 0.2 | 0.5 | m | 1 | 0.10 | 25'상 보수 |
| 6 | 24하 | 소화수조 | 상부슬래브 | 누수 (스며있음) | - | - | - | EA | 1 | 1.00 | |

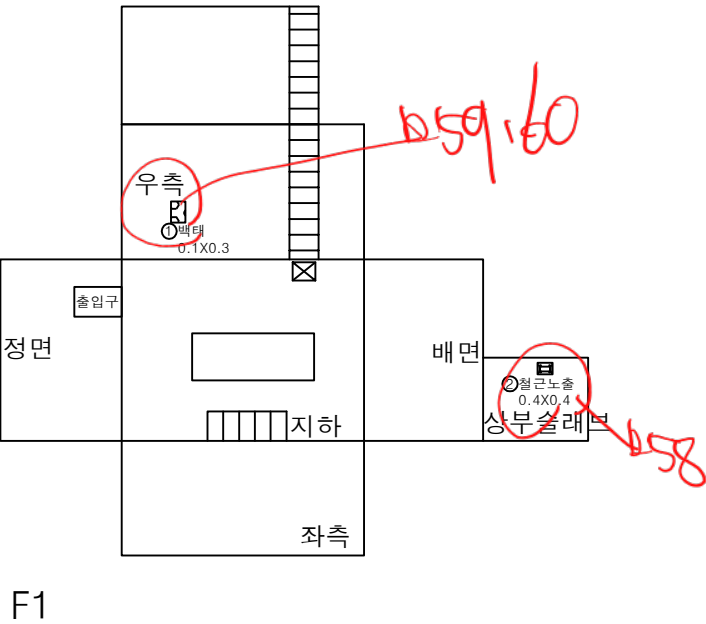
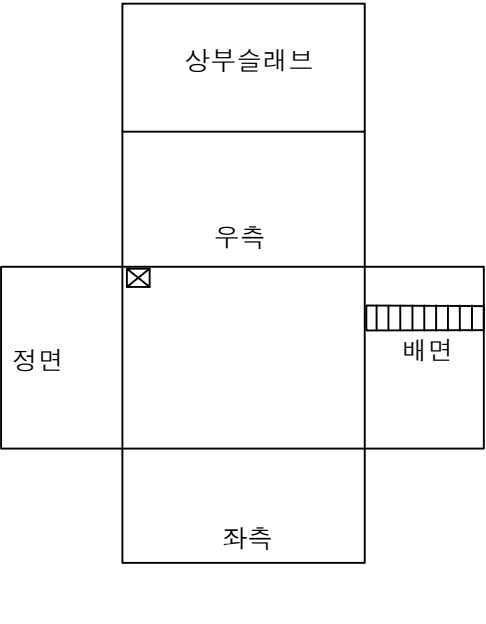
| 도면번호 | 03 |

| 번호 | 발생<br>년도 | 부재 | 위치 | 손상내용 | 손상현황 | | | | | | 비고 |
|---|---|---|---|---|---|---|---|---|---|---|---|
| 1 | 24상 | 펌프실 | 우측벽 | 벽태 | - | 0.1 | 0.3 | m <sup>2</sup> | 1 | 0.03 | |
| 2 | 25하 | 펌프실 | 상부슬래브 | 철근노출 | - | 0.4 | 0.4 | m <sup>2</sup> | 1 | 0.16 | |

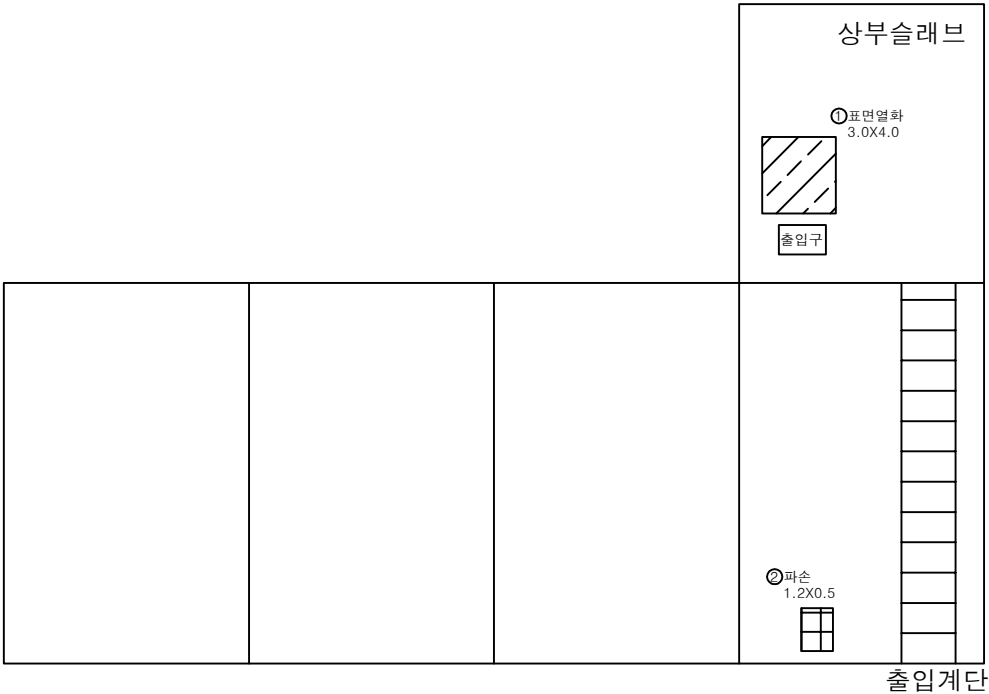
| 도 면 번호 | 04 |

| 번호 | 발생<br>년도 | 부재 | 위치 | 손상내용 | 손상현황 | | | | | | 비 고 |
|---|---|---|---|---|---|---|---|---|---|---|---|
| 1 | 25하 | 수문외부 | 상부슬래브 | 표면열화 | - | 3.0 | 4.0 | m <sup>2</sup> | 1 | 12.00 | |
| 2 | 25하 | 수문외부 | 외부벽체 | 파손 | - | 1.2 | 0.5 | m <sup>2</sup> | 1 | 0.60 | |
