섬강살리기 13공구[후용, 간현지구]사업  
**안 전 점 검 종 합 보 고 서**

2012. 12.

(주)경원엔지니어링 건축사사무소

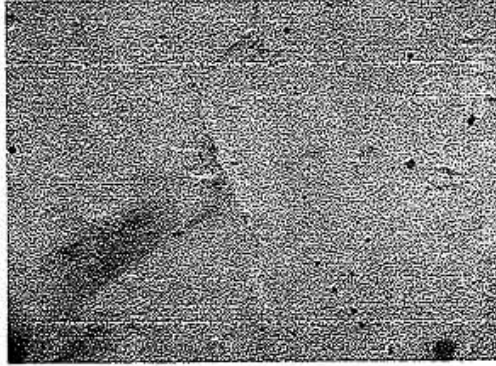
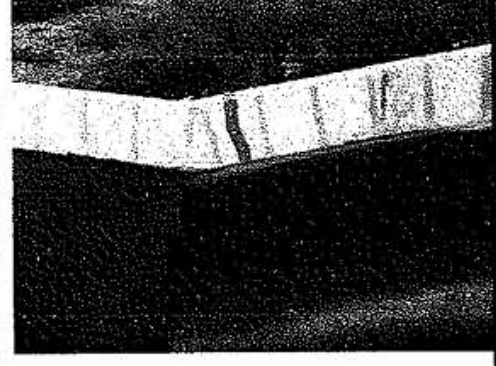
| 손상 위치 | 손상내용 | 보수 사진 | 손상 위치 | 손상내용 | 보수 사진 |
|---|---|---|---|---|---|
| 벽 체 | 균 열<br>CW=0.3mm<br>L=1.0m | | 날개벽 | 균 열<br>CW=0.3mm<br>L=1.0m | |

배수문에서 국부적으로 발생된 균열은 시공초기에 발생될 수 있는 일반적인 수축균열로 판단되며, 구조물의 내구성 저하 방지차원에서 적절한 보수를 실시해야 한다. 점검시 조사된 균열은 보수가 완료된 것으로 조사되었고, 보수상태 및 추가손상 발생은 없는 것으로 확인되었다.

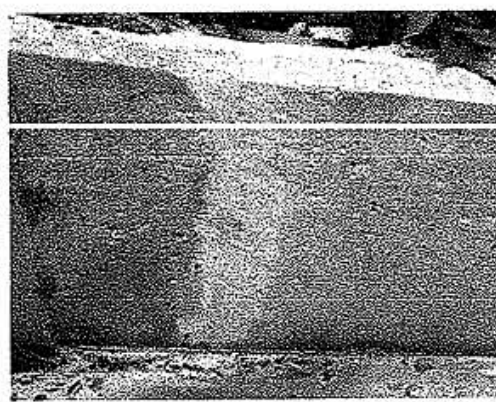
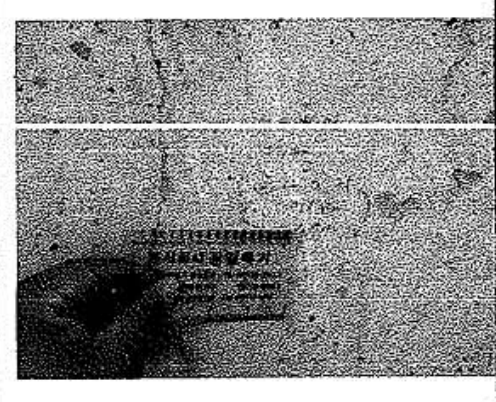
| 손상 위치 | 손상내용 | 보수 사진 | 손상 위치 | 손상내용 | 보수 사진 |
|---|---|---|---|---|---|
| 날개벽 | 균 열<br>CW=0.3mm<br>L=1.0m | | 벽체 | 균열조사 | |

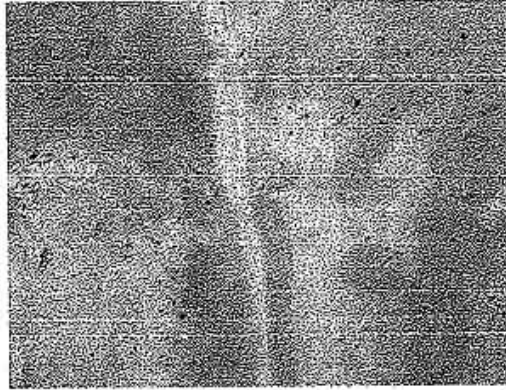
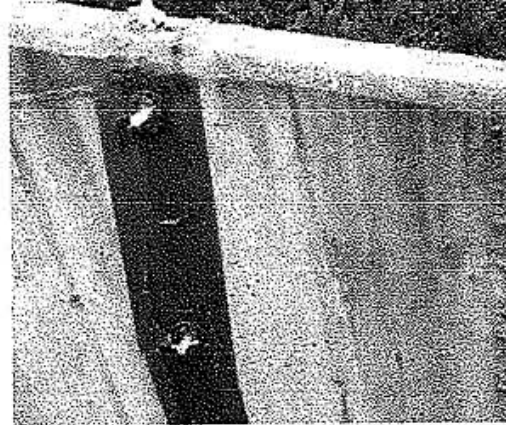
| 손상<br>위치 | 손상내용 | 보수 사진 | 손상<br>위치 | 손상내용 | 보수 사진 |
|---|---|---|---|---|---|
| 벽 체 | 균 열<br>CW=0.3mm<br>L=1.0m | | 날개벽 | 균 열<br>CW=0.3mm<br>L=1.0m | |

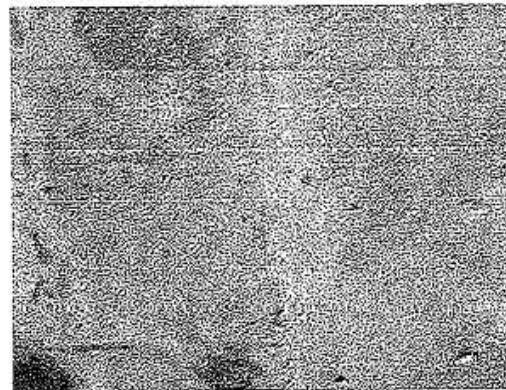
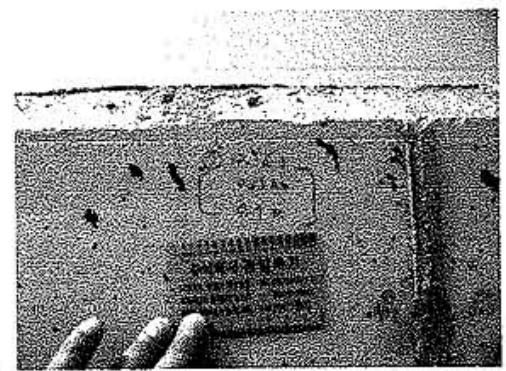
| 손상<br>위치 | 손상내용 | 보수 사진 | 손상<br>위치 | 손상내용 | 보수 사진 |
|---|---|---|---|---|---|
| 벽 체 | 균 열<br>CW=0.3mm<br>L=1.0m | | 날개벽 | 균열조사 | |

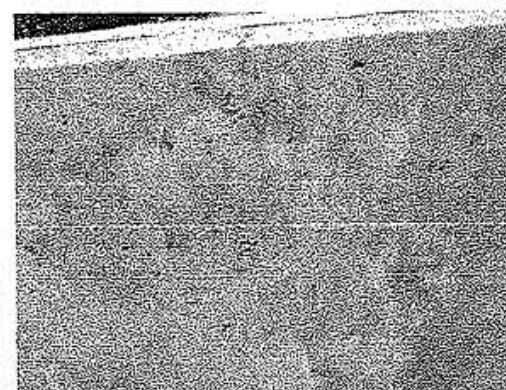
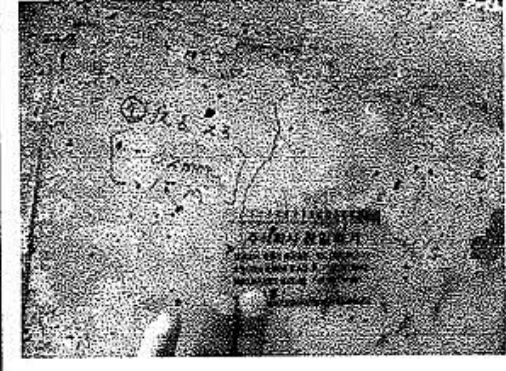
| 손상<br>위치 | 손상내용 | 보수 사진 | 손상<br>위치 | 손상내용 | 보수 사진 |
|---|---|---|---|---|---|
| 날개벽 | 균 열<br>CW=0.3mm<br>L=1.0m | | 날개벽 | 균열조사 | |

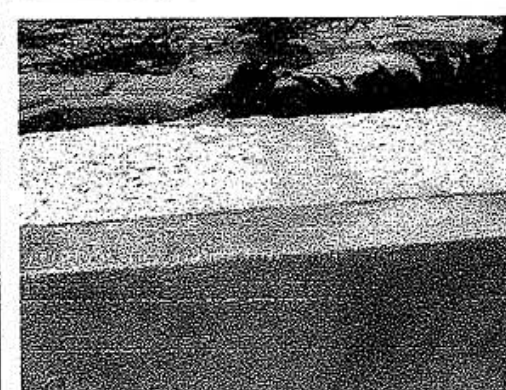
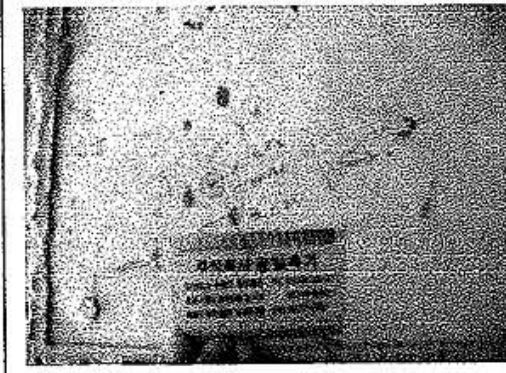
| 손상<br>위치 | 손상내용 | 보수 사진 | 손상<br>위치 | 손상내용 | 보수 사진 |
|---|---|---|---|---|---|
| 날개벽 | 균 열<br>CW=0.3mm<br>L=1.0m | | 벽체 | 균열조사 | |
