# 요 약 문

### 4.1 가담제 개요

### 4.2 옥계2제 개요

#### 4.3 옥계2제 1배수통문 개요

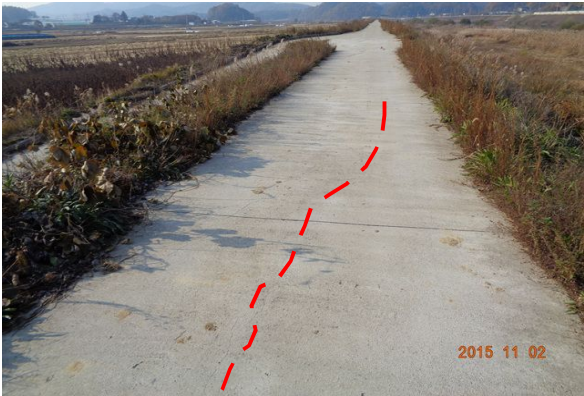
| 부재 | 손상종류 | 손상 수량 | 수량 비교<br>(▲:증, ▼:감) | 손상진전 여부<br>및 증감 사유 |
|---|---|---|---|---|
| 독마루 | 균열 | 33.0m | ▲ 33.0m | 신규손상 |

| <p>독마루 1구간 종방향균열</p> | <p>독마루 4구간 사방향균열</p> |

| 상태평가 결과 및 보수·보강(안) | | | | 상태평가 결과 : A | |
|---|---|---|---|---|---|
| 제체 | 독마루 | b | 균열 | 지속점검 | - |

가담제 2,105km에 대하여 정밀점검을 수행한 결과, 주요손상으로 제체 독마루 균열, 배수시설 배수통문 슬래브 균열 및 망상균열이 확인되었다. 배수통문에 발생한 균열에 대해서는 표면처리 보수가 필요하며, 독마루에 발생한 균열은 주의관찰 후 손상의 진전시 보수를 실시하는 것이 바람직하다. 호안의 상태는 양호하였으며 계획홍수위에 대한 여유고, 독마루폭, 법면경사 등에 대하여 하천시설기준 이상으로 나타났으며, 기타 제방시설물의 기능 및 안전에 지장을 초래할 만한 저해요소는 없는 것으로 조사되었다.

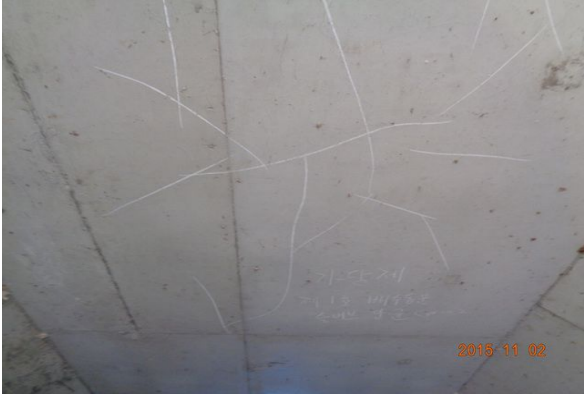
| 부재 | 손상종류 | 손상 수량 | 수량 비교<br>(▲:증, ▼:감) | 손상진전 여부<br>및 증감 사유 |
|---|---|---|---|---|
| | 망상균열 | 20.0m <sup>2</sup> | ▲ 20.0m <sup>2</sup> | 신규손상 |

| <p>1배수통문 슬래브 망상균열</p> | <p>2배수통문 슬래브 종방향균열</p> |

| 상태평가 결과 및 보수·보강(안) | | | | 상태평가 결과 : A | |
|---|---|---|---|---|---|
| | 배수통문 | b | 균열 및 망상균열 | 표면처리 | 2 |

| 구 분 | 손상종류 | 보수물량 | | 보수공법 | 단가(원) | 공사비(원) |
|---|---|---|---|---|---|---|
| | 망상균열 | 25.0 | m <sup>2</sup> | 표면처리 | 150,000 | 3,750,000 |

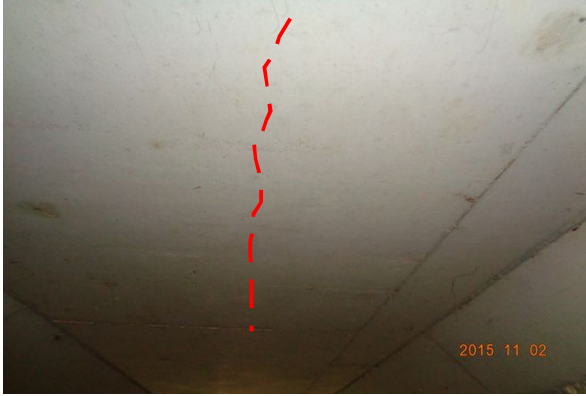
| 부재 | 손상종류 | 손상 수량 | 수량 비교<br>(▲:증, ▼:감) | 손상진전 여부<br>및 증감 사유 |
|---|---|---|---|---|
| 배수통관/<br>배수통문 | 균열 | 28.0m | ▲ 28.0m | 신규손상 |

| 구 분 | 손상종류 | 보수물량 | | 보수공법 | 단가(원) | 공사비(원) |
|---|---|---|---|---|---|---|
| 배수통문 | cw=0.3mm미만 균열 | 8.75 | m <sup>2</sup> | 표면처리 | 150,000 | 1,312,500 |

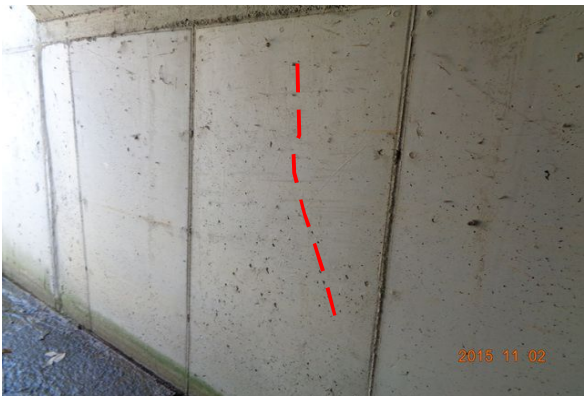
| <p>4배수통문 우측벽 수직균열</p> | <p>독마루 전경</p> |

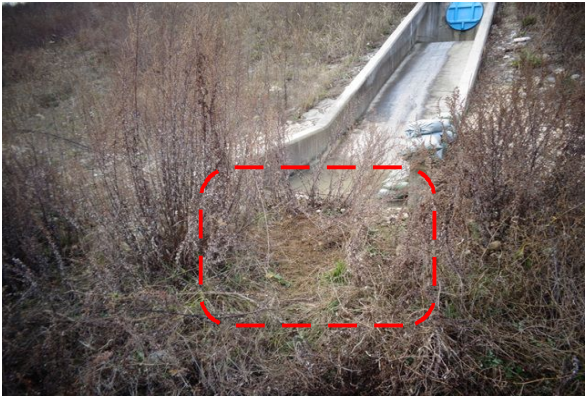
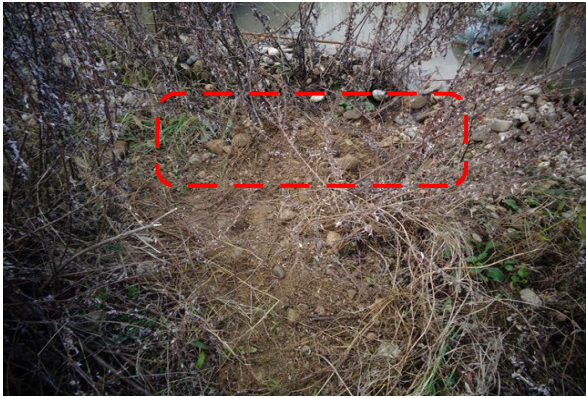
| 부재 | 손상종류 | 손상 수량 | 수량 비교<br>(▲:증, ▼:감) | 손상진전 여부<br>및 증감 사유 |
|---|---|---|---|---|
| 앞비탈 | 매트리스 철망손상 | 1.0m <sup>2</sup> | ▲ 1.0m <sup>2</sup> | 신규손상 |

| 매트리스 철망파손 | 매트리스 철망파손 |

| 상태평가 결과 및 보수·보강(안) | | | | 상태평가 결과 : A | |
|---|---|---|---|---|---|
| 호안 | | b | 매트리스 철망 파손 | 지속관찰 후 보수 | - |

| 책임기술자 종합의견 |
|---|
| <ul style="list-style-type: none"><li>•옥계2제 832m에 대하여 정밀점검을 수행한 결과, 주요손상으로 시공불량으로 인한 호안 매트리트 철망 파손이 국부적으로 발생하였고, 주의관찰 후 손상의 진전시 보수를 실시하는 것이 바람직하다. 계획홍수위에 대한 여유고, 독마루폭, 범면경사 등에 대하여 하천시설기준 이상으로 나타났으며, 기타 제방시설물의 기능 및 안전에 지장을 초래할 만한 저해요소는 없는 것으로 조사되었다.</li><li>•본 시설물의 안전등급은 문제점이 없는 최상의 상태인 A(우수)등급은 판정됨.</li><li>•주기적인 점검을 실시하면 제방의 기능을 유지할 수 있을 것으로 판단됨.</li></ul> <div>책임기술자 : 이 주 호 </div> |

| 구 분 | 손상종류 | 보수물량 | | 보수공법 | 단가(원) | 공사비(원) |
|---|---|---|---|---|---|---|
| 호안 | 매트리스 철망 파손 | 1.0 | m <sup>2</sup> | 주의관찰 | - | - |

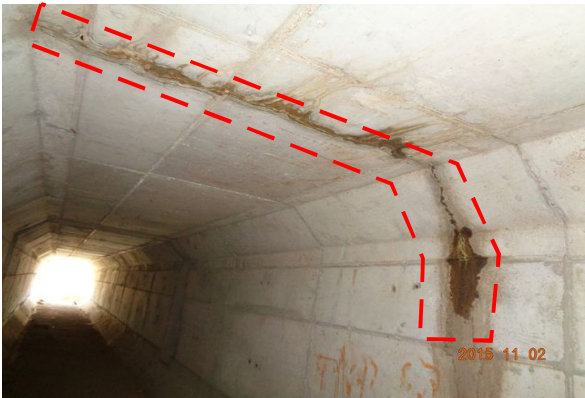
| 부재 | 손상종류 | 손상 수량 | 수량 비교<br>(▲:증, ▼:감) | 손상진전 여부<br>및 증감 사유 |
|---|---|---|---|---|
| | 누수 | 3.0m | ▲ 3.0m | 신규손상 |

| 배수암거 슬래브 누수 | 배수암거 슬래브 백태 |

| 상태평가 결과 및 보수·보강(안) | | | | 상태평가 결과 : A | |
|---|---|---|---|---|---|
| | 배수암거 | b | 균열/백태, 누수 | 습식균열보수, 유도배수관 | 1 |

| 구 분 | 손상종류 | 보수물량 | | 보수공법 | 단가(원) | 공사비(원) |
|---|---|---|---|---|---|---|
| 배수암거 | 슬래브 누수 | 3.75 | m | 습식균열보수 | 210,000 | 787,500 |
| | 슬래브 누수 | 5.00 | m | 유도배수관 | 200,000 | 1,000,000 |

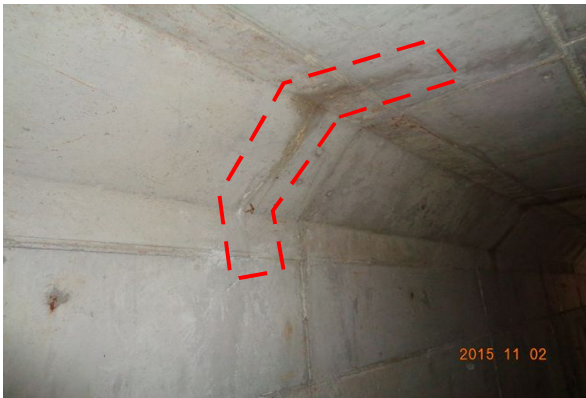
| 부재 | 손상종류 | 손상 수량 | 수량 비교<br>(▲:증, ▼:감) | 손상진전 여부<br>및 증감 사유 |
|---|---|---|---|---|
| 배수암거 | 균열/백태 | 1.0m | ▲ 1.0m | 신규손상 |

| 구 분 | 손상종류 | 보수물량 | | 보수공법 | 단가(원) | 공사비(원) |
|---|---|---|---|---|---|---|
| 배수암거 | 우측벽 균열/백태 | 1.25 | m | 습식균열보수 | 210,000 | 262,500 |
