# 제Ⅱ편 시 설 물 편

# 제 1 장 가 담 제

# 제1장 가담제

【표 II.1-1】 가담제 현황

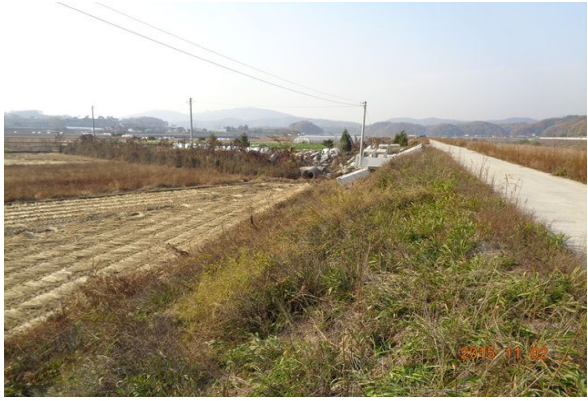
| <p>뒷비탈(제내지측) 전경</p> | <p>독마루 1구간 중방향균열(CW=0.2mm)</p> |

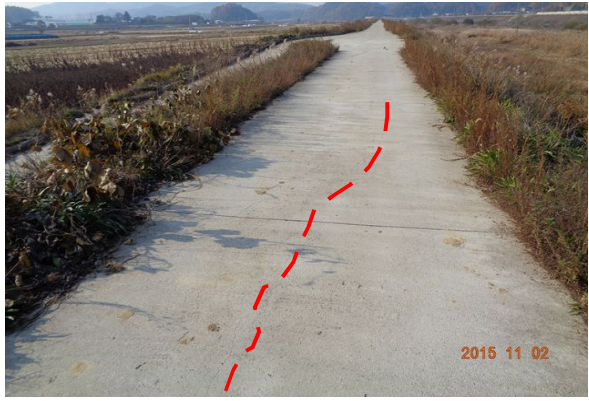
- 제방의 독마루 점검결과, 일부에서 콘크리트 균열이 발생하였으며 균열 폭은 0.1~0.2mm 정도로 건조수축에 의한 균열로 종방향균열 1개소, 횡방향균열 1개소, 사방향균열 5개소가 조사되었지만, 근처 앞비탈, 뒷비탈이 양호한 것으로 보아 주의관찰 후 진전시 보수가 요망된다.
- 제방의 앞비탈, 뒷비탈의 점검결과, 비탈면의 층분리, 침식, 침하 등은 없는 것으로 조사되었다.

| 구 분 | 손상내용손상내용 (cw : mm, L : m) | | 비 고 |
|---|---|---|---|
| 기타 | 독마루 | 1구간 중방향균열 CW=0.2, L=20.0, 1EA | |

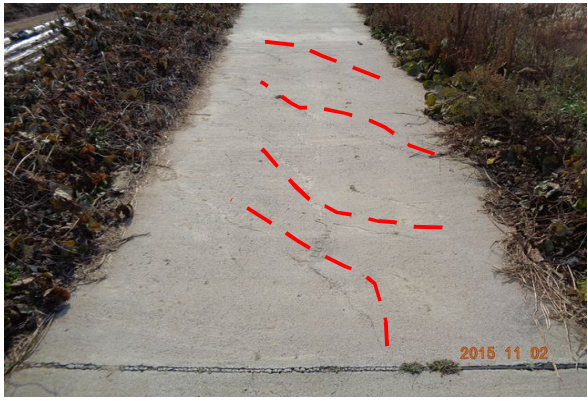
| 구 분 | 손상내용손상내용 (cw : mm, L : m) | | 비 고 |
|---|---|---|---|
| | | 4구간 사방향균열 CW=0.1, L=10.0, 5EA | |

| <p>독마루 4구간 사방향균열(CW=0.1mm)</p> | <p>독마루 제원확인</p> |

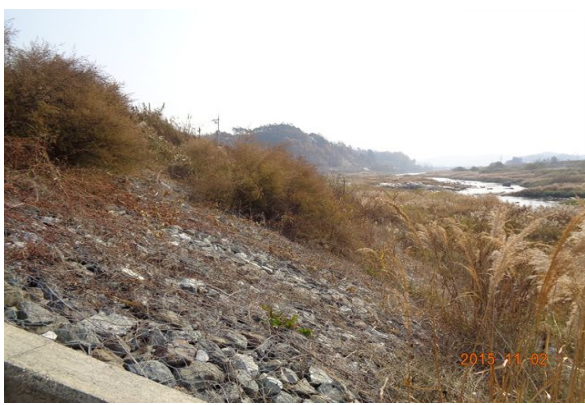
- 호안의 비탈덮기에 대한 조사결과, 비탈덮기 경사는 1:2로 설계도서와 동일하였고 덮기내 공동현상, 철선 부식 및 탈석, 배부르기는 없는 양호한 상태로 확인되었다.

| 돌망태공 시공현황 | 비탈덮기 경사 측정 |

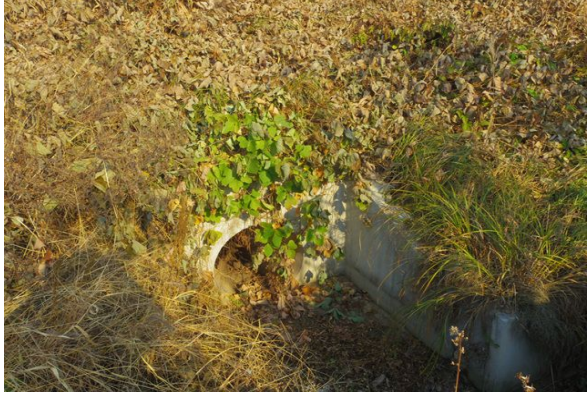
- 배수통관에 대한 조사결과, 파손, 균열 등의 손상은 없었으며, 배수기능 상태도 양호한 것으로 조사되었다.

| 2배수통관 유입부 전경 | 4배수통관 유입부 전경 |

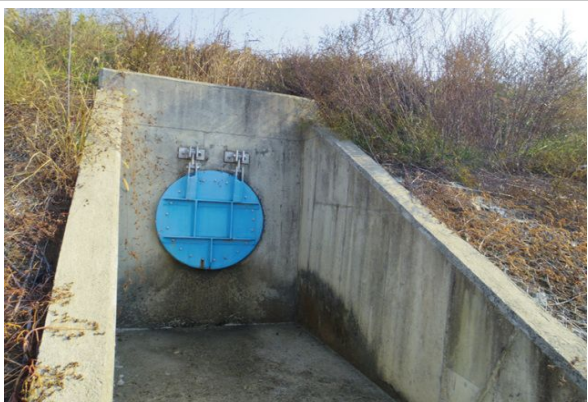
| 5배수통관 유출부 전경 | 8배수통관 유출부 전경 |

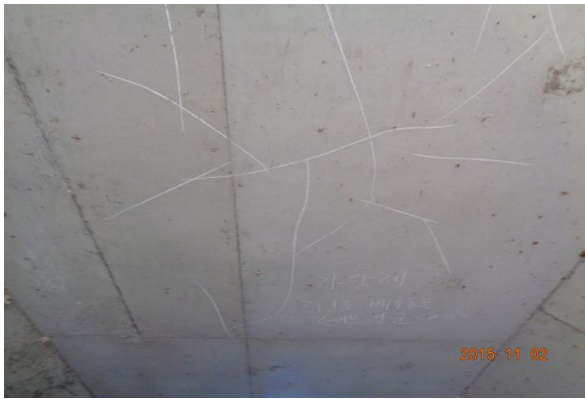
- 배수통문에 대한 조사결과, 전반적으로 양호하나 일부 배수통문 암거 슬래브에서 폭 0.1~0.2mm 균열 및 망상균열, 측벽 균열이 조사되었다. 손상부에 누수 및 백태 등의 손상이 없는 것으로 보아 시공초기 건조수축에 의한 균열로 판단되며, 주의관찰 후 손상의 진전시 균열보수를 실시하는 것이 바람직하다.

| 구 분 | 손상내용 (cw : mm, L,A : m) | | 비 고 |
|---|---|---|---|
| 배수통문 손상여부 | 1호 배수통문 | 슬래브 망상균열 CW=0.2, A=2X10, 1EA | |

| 1배수통문 슬래브 망상균열 | 2배수통문 슬래브 종방향균열 |

본 가담제의 배수통문에 발생한 미세균열 및 망상균열에 대해 표면처리공법으로 균열 보수를 실시하고, 독마루에 발생한 균열에 대해서는 주의관찰 후 손상의 진전시 보수를 실시하는 것이 바람직할 것으로 판단된다.

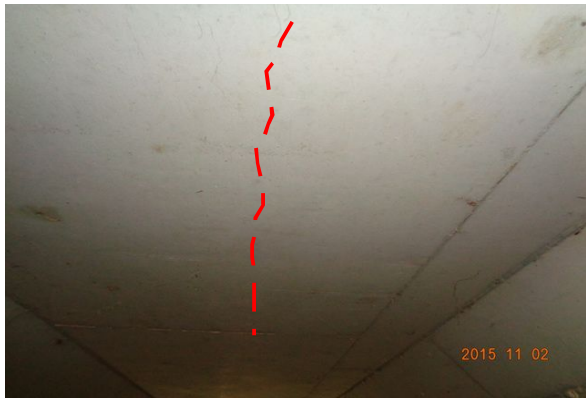
| 구 분 | 손상내용 (cw : mm, L,A : m) | | 비 고 |
|---|---|---|---|
| | 2호 배수통문 | 슬래브 종방향균열 CW=0.1, L=25.0, 5EA | |
