## 제2장 옥계2제

### 2.1 시설물의 개요

【그림 II.2-1】 옥계2제 전경

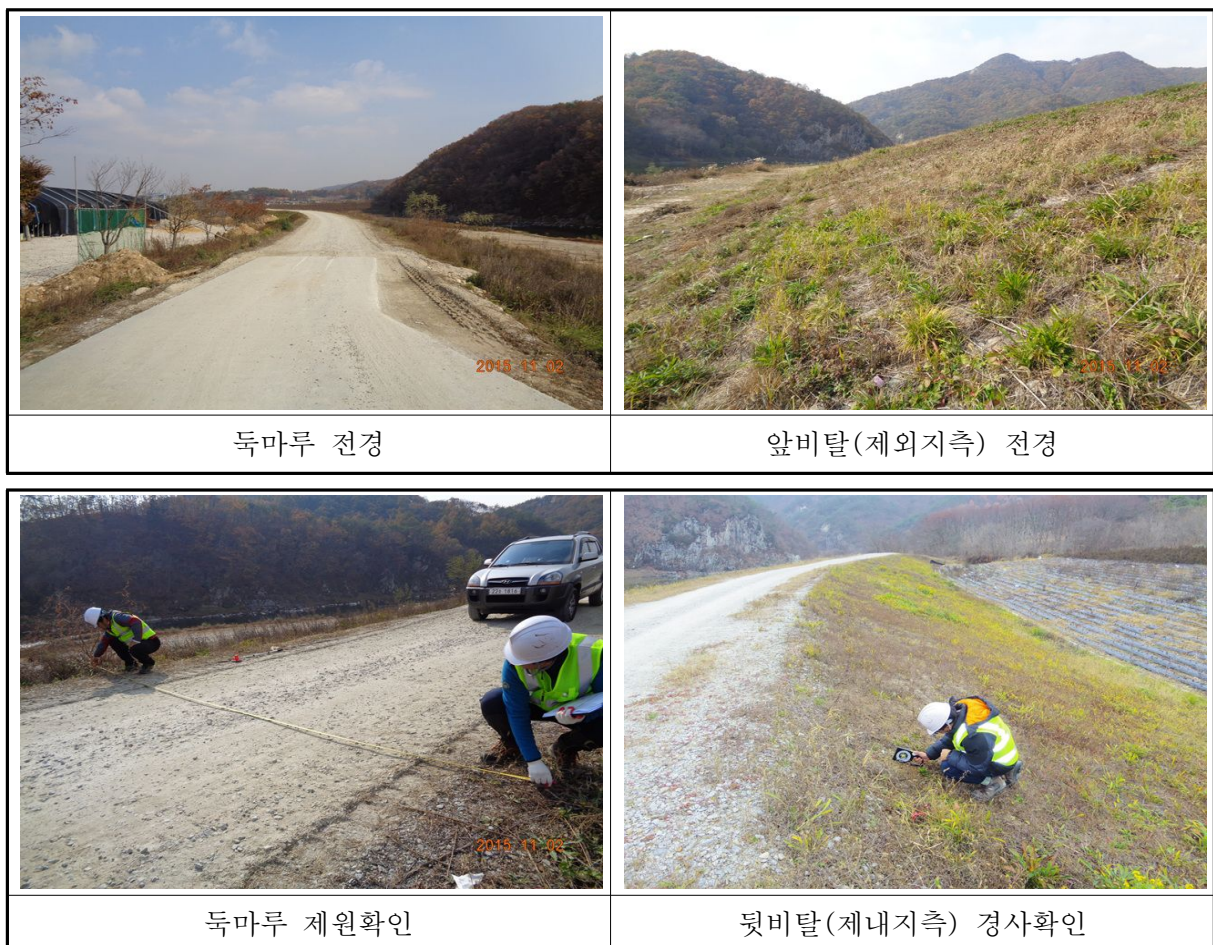
【사진 Ⅱ.2-1】 제체 현황

- 제방내 불법경작 등은 없는 것으로 조사되었다.

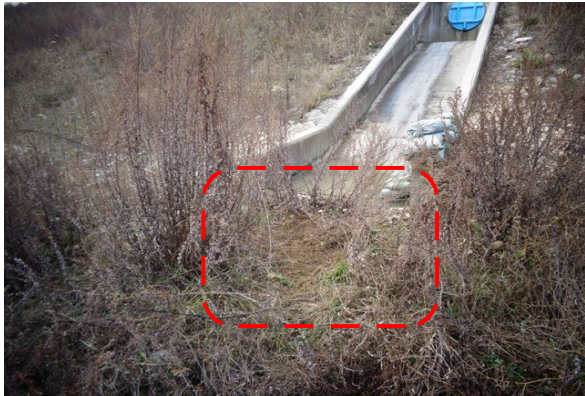
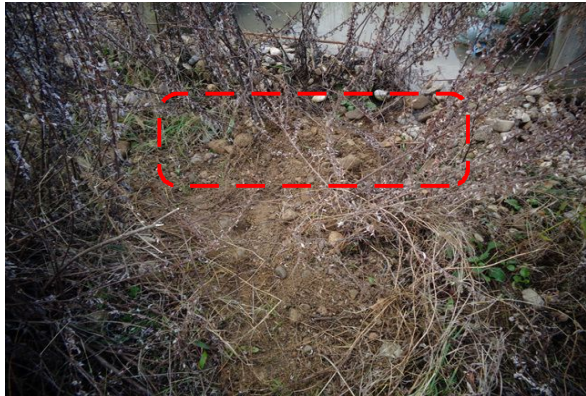
【사진 Ⅱ.2-2】 호안 현황

- 호안의 비탈덮기에 대한 조사결과, 비탈덮기 경사는 1:3로 설계도서와 동일하였고 덮기내 공동현상, 철선 부식 및 탈석, 배부르기는 없는 양호한 상태로 확인되었다.
- 국부적인 매트리스 철망 파손이 발생하였다.

| 구 분 | 손상내용 | 비 고 |
|---|---|---|
| 호안 손상여부 | 1구간 매트리스 철망 파손(A=1.0X1.0) | - |

| 매트리스 철망파손 | 매트리스 철망파손 |

외관조사 결과, 주요 손상은 호안 매트리스 철망 파손이 국부적으로 발생하였으며, 손상부에 대해 주의관찰 후 손상의 진전시 보수를 실시하는 것이 바람직하다.

옥계2제 832m에 대하여 정밀점검을 수행한 결과, 주요손상으로 시공불량에 의한 호안 매트리트 철망 파손이 국부적으로 발생하였고, 주의관찰 후 손상의 진전시 보수를 실시하는 것이 바람직하다. 계획홍수위에 대한 여유고, 독마루폭, 법면경사 등에 대하여 하천시설기준 이상으로 나타났으며, 기타 제방시설물의 기능 및 안전에 지장을 초래할 만한 저해요소는 없는 것으로 조사되었다.

본 옥계2제의 호안 매트리스 철망 파손은 주의관찰 후 손상의 진전시 보수를 실시하는 것이 바람직할 것으로 판단된다.

| 구 분 | 손 상 현 황 | 유 지 관 리 방 안 | 비 고 |
|---|---|---|---|
| 호 안 | •매트리스 철망 파손 | •손상의 진전유무 확인<br>•집중호우 및 장마철 세굴 및 침식여부<br>집중점검 실시 | |

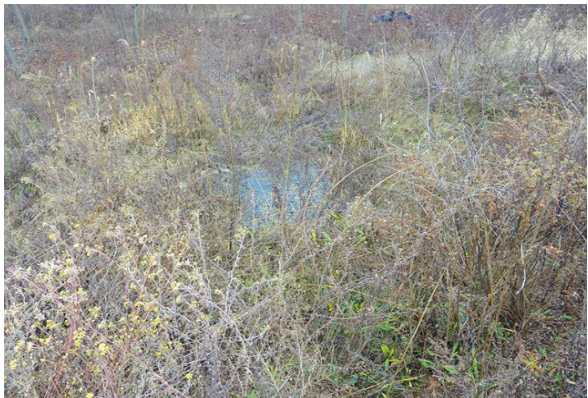
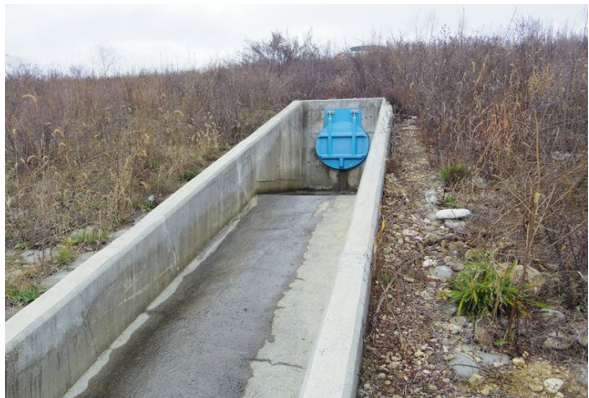
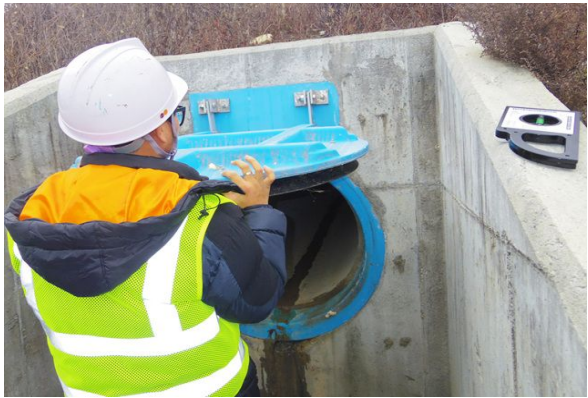
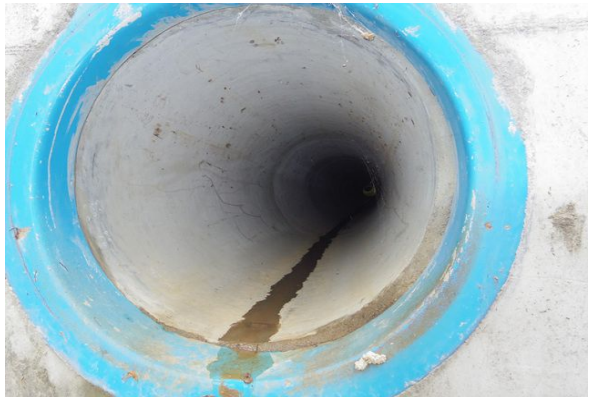
【사진 Ⅱ.2-3】 배수통관 현황

- 배수통관에 대한 조사결과, 파손, 균열 등의 손상은 없었으며, 배수기능 상태도 양호한 것으로 조사되었다.

| 1 배수통관 유입부 전경 | 1 배수통관 유출부 전경 |
| 1 배수통관 작업사진 | 1 배수통관 내부 전경 |

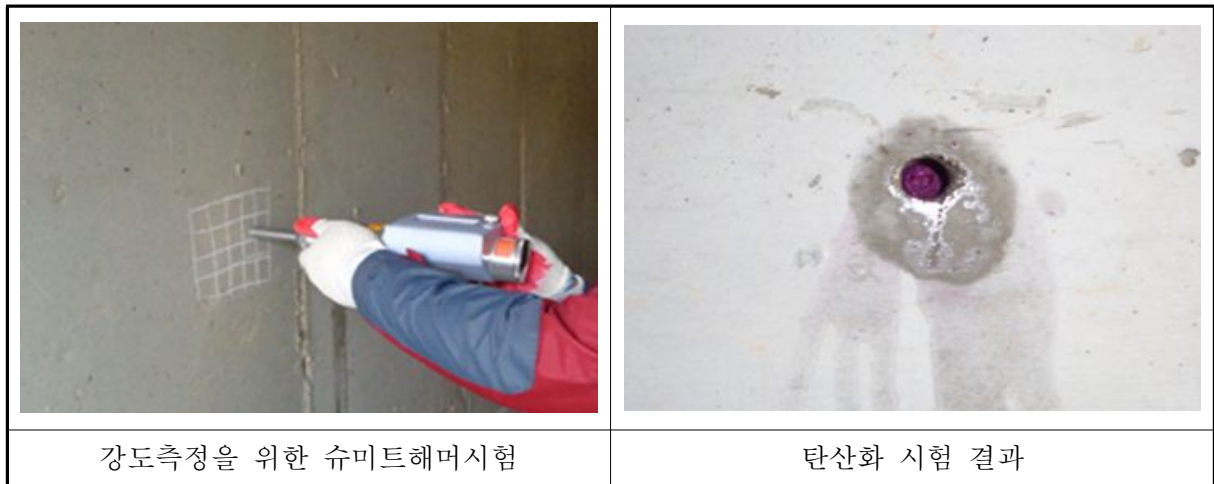
【사진 Ⅱ.2-4】 시험 및 측정 전경

각 부재별 콘크리트 강도 측정결과 반발경도법에 의한 강도 측정값은 추정 설계기준강도의 100% 이상의 강도를 유지하는 것으로 측정되어 콘크리트 강도상의 문제는 없을 것으로 판단된다. 각 위치별 비파괴 압축강도시험 결과는 다음과 같다.

탄산화 시험은 국부적인 드릴링을 실시하고, 페놀프탈레인 1%용액을 활용하여 탄산화 깊이를 측정하였다. 철근피복두께는 철근탐사장비로 측정한 실측과 설계를 비교하여 작은값을 적용하였다. 탄산화 시험분석결과 탄산화 잔여깊이가 46.8mm로 계산되어, 세부지침에 의거 상태등급은 “a”등급(30mm이상)으로 평가되었다.
