## 제 3 장 옥계2제1배수통문

## 제3장 옥계2제1배수통문

【표 Ⅱ.3-1】 옥계2제1배수통문 현황

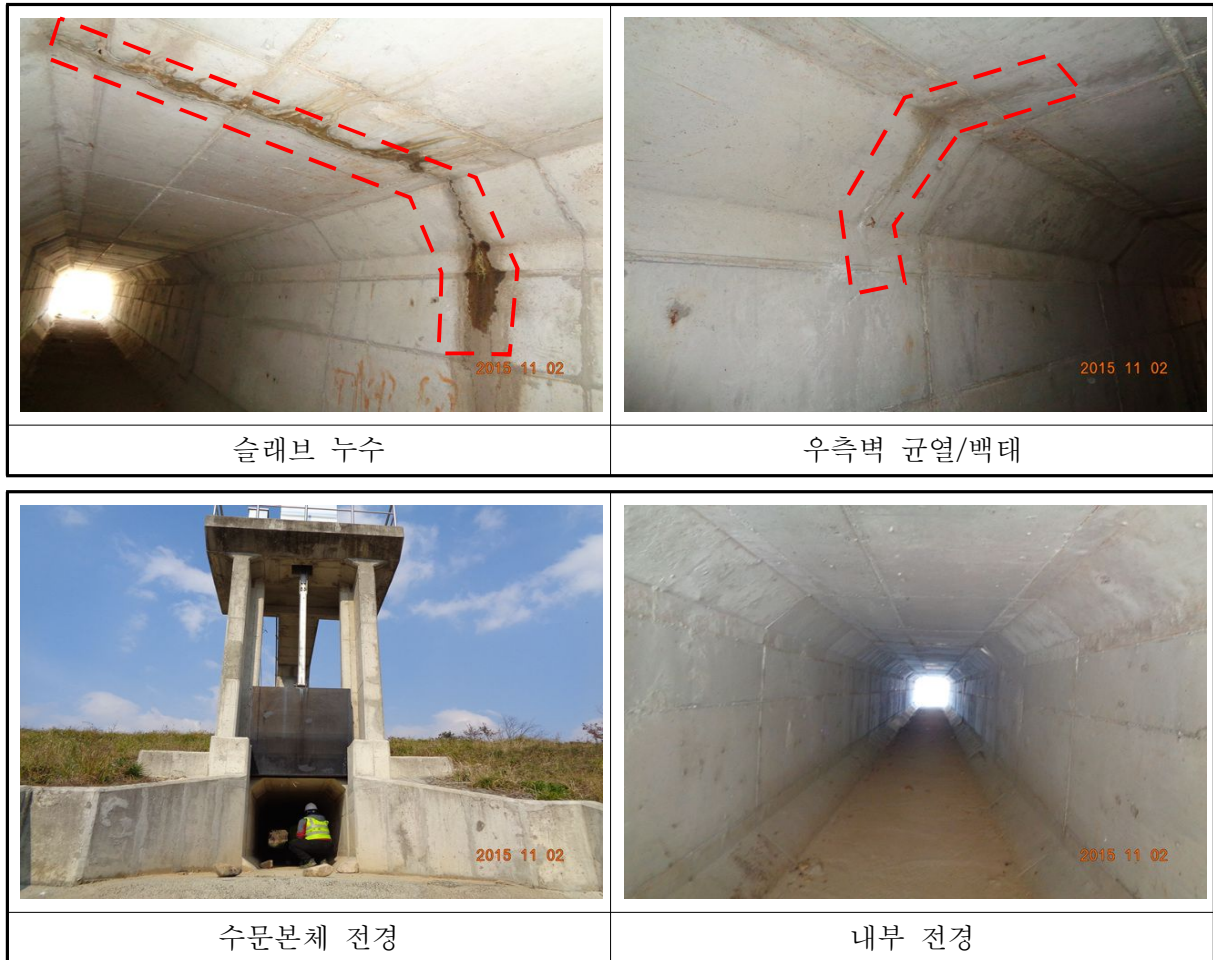
【사진 Ⅱ.3-1】 수문구조물 손상현황

- 배수 암거에 대한 조사결과, 침하 등의 변형·변위가 없는 대부분 건전한 상태였다.
- 벽체 및 상부슬래브에 균열/백태, 누수가 조사되었다. 손상부는 안전성을 우려할 정도의 손상은 아니나, 배수암거의 내구성 확보를 위한 보수가 요망되며 보수후 지속적인 주의관찰이 필요할 것으로 판단된다.
- 균열/백태 및 누수부는 누수로 인한 내구성 저하 방지를 위하여 습식균열보수 및 유도배수관 설치를 실시하는 것이 바람직할 것으로 사료된다.

| 구 분 | 손상내용 | 위 치(물량/개소) | 합 계 | 비고 |
|---|---|---|---|---|
| 배수암거 | 균열/백태 | 우측벽(1.0/1) | 1.0/1 (m/개소) | |
| | 누수 | 슬래브(3.0/1) | 3.0/1 (m/개소) | |

| 구 분 | 손상종류 | 보수물량 | | 보수공법 | 단가(원) | 공사비(원) |
|---|---|---|---|---|---|---|
| 배수암거 | 우측벽 균열/백태 | 1.25 | m | 습식균열보수 | 210,000 | 262,500 |
| 배수암거 | 슬래브 누수 | 3.75 | m | 습식균열보수 | 210,000 | 787,500 |
| | 슬래브 누수 | 5.00 | m | 유도배수관 | 200,000 | 1,000,000 |

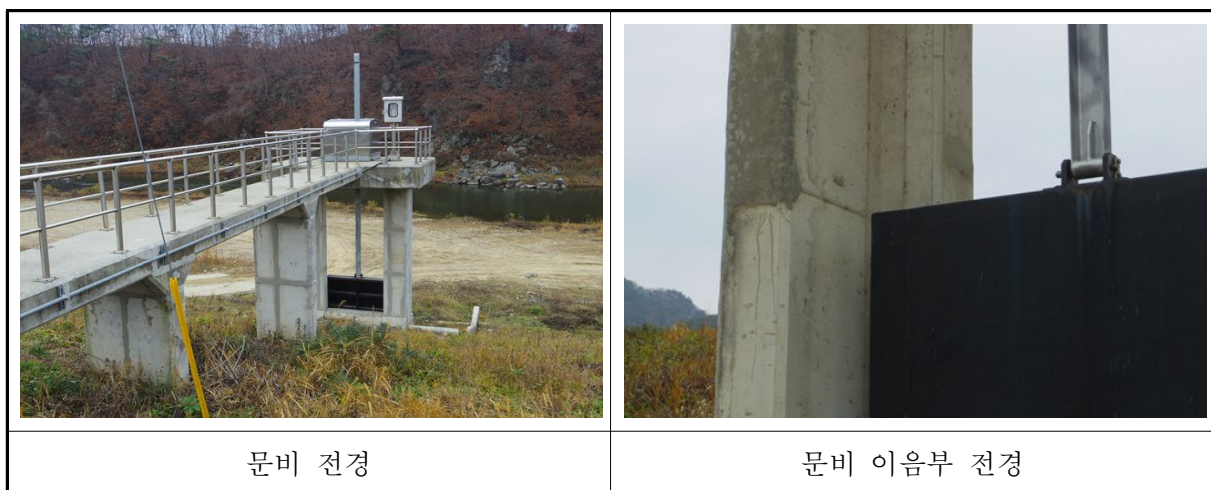
【사진 Ⅱ.3-2】 문비 손상현황

문짝의 규격은 B1.5m×H1.5m로서 점검결과 변형 등이 없는 건전한 상태로 조사되었다.

- 문짝 Skin plate는 재질이 스테인레스이며, 전반적인 외관상태가 양호한 상태이다.
- 문짝과 랙바의 고정볼트에는 부식, 도장탈락 등은 없었으며, 볼트이완 및 풀림도 없는 양호한 상태를 유지하고 있는 것으로 확인되었다.

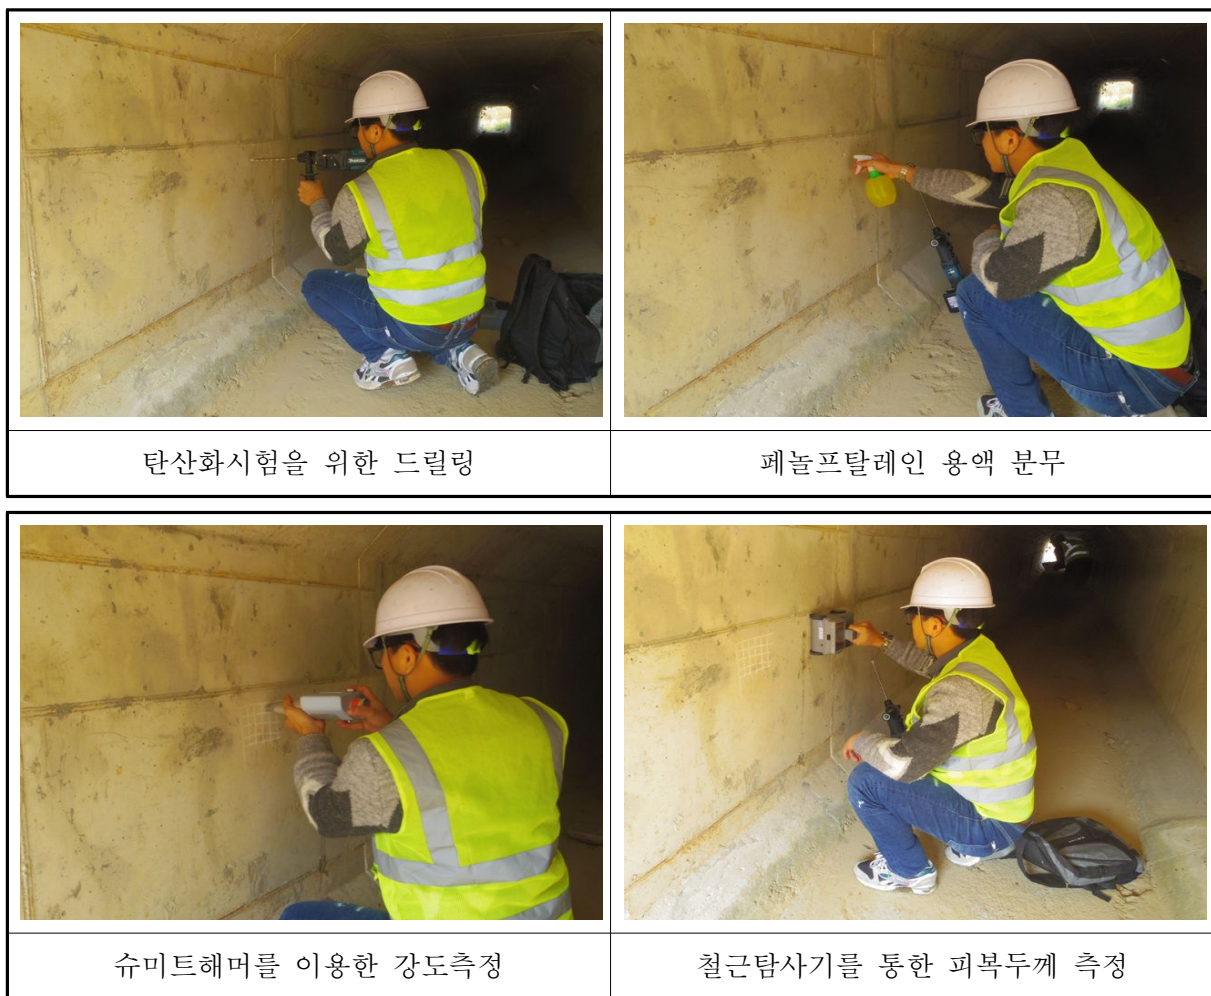
【사진 Ⅱ.3-3】 시험 및 측정 전경

각 부재별 콘크리트 강도 측정결과 반발경도법에 의한 강도 측정값은 설계기준강도의 100% 이상 강도를 유지하는 것으로 측정되어 콘크리트 강도상의 문제는 없을 것으로 판단된다. 각 부재별 비파괴 압축강도시험 결과는 다음과 같다.

탄산화 시험은 국부적인 드릴링을 실시하고, 페놀프탈레인 1%용액을 활용하여 탄산화 깊이를 측정하였다. 탄산화 시험분석결과 탄산화 잔여깊이가 3.2~5.0mm로 계산되어, 세부지침에 의거 상태등급은 “a”등급(30mm이상)으로 평가되었다.
