# 외관조사 망도

| 용역명 | 발주처 | 용역사 | 구조물명 | 도면명 | 도면번호 |
|---|---|---|---|---|---|
| 설강(국가하천) 가담, 육계지구 제방 정밀점검용역 | 형성군청 | 위드이앤오 | 가담체 | STA.0+0 ~ STA.80 | 01 |

섬강(국가하천) 가답, 육계지구 재방 정밀점검용역

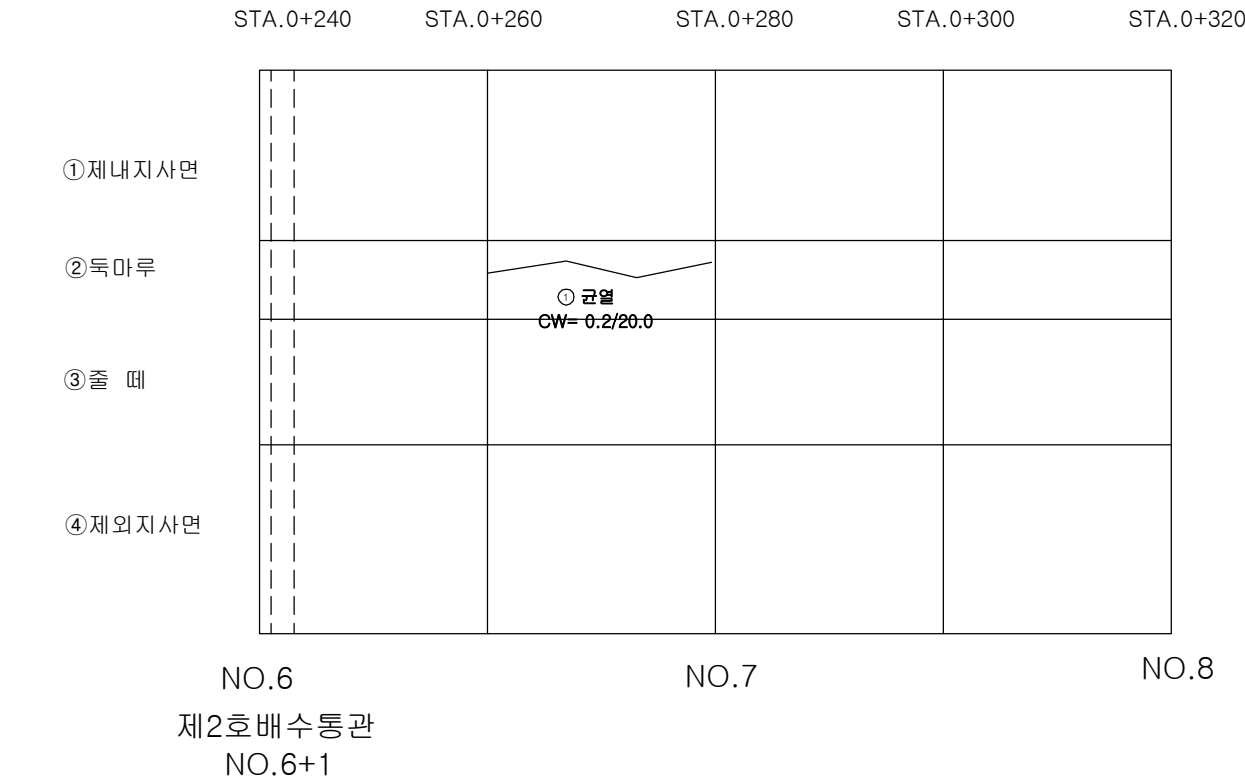
| 번 호 | 손상내용 | 손상규모 | | | | 단 위 | 비 고 |
|---|---|---|---|---|---|---|---|
| 1 | 균열 | 0.2 | 20.0 | 1 | 20.0 | m | 신규 |

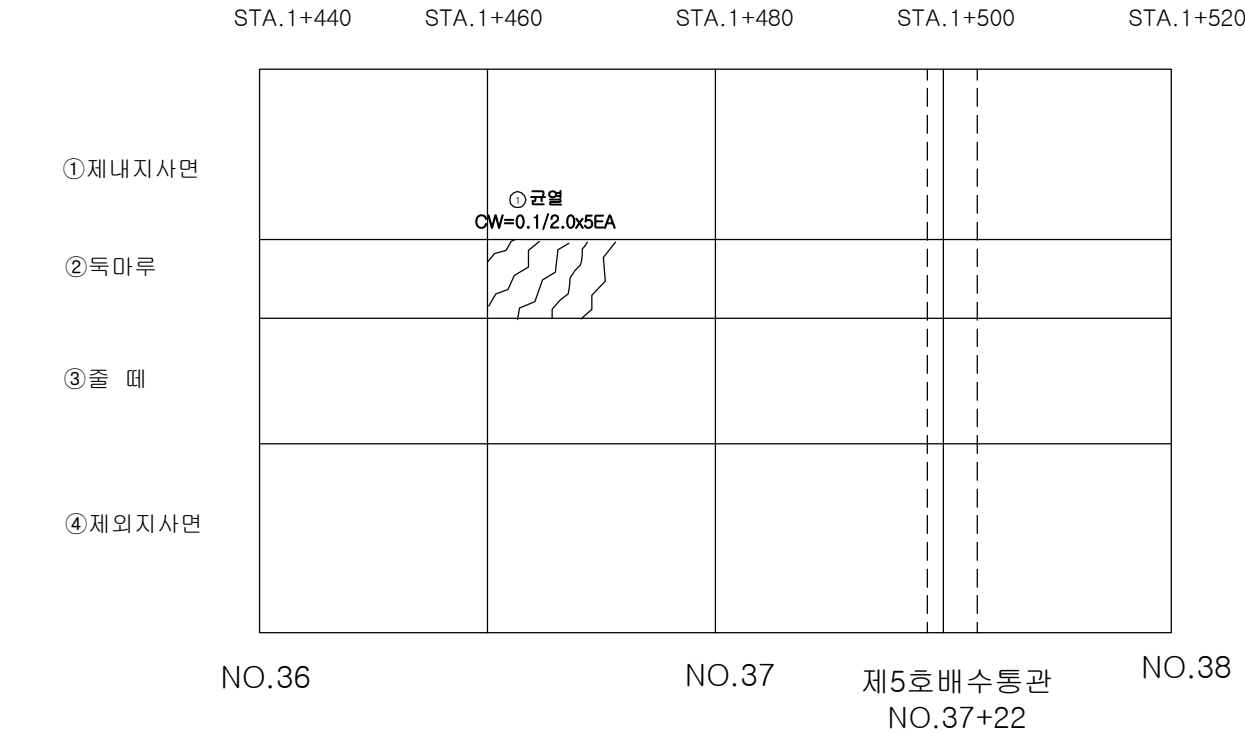
| 번호 | 손상내용 | 손상규모 | | | | 단위 | 비고 |
|---|---|---|---|---|---|---|---|
| 1 | ①균열 | 0.1 | 2.0 | 5 | 10.0 | m | 신규 |

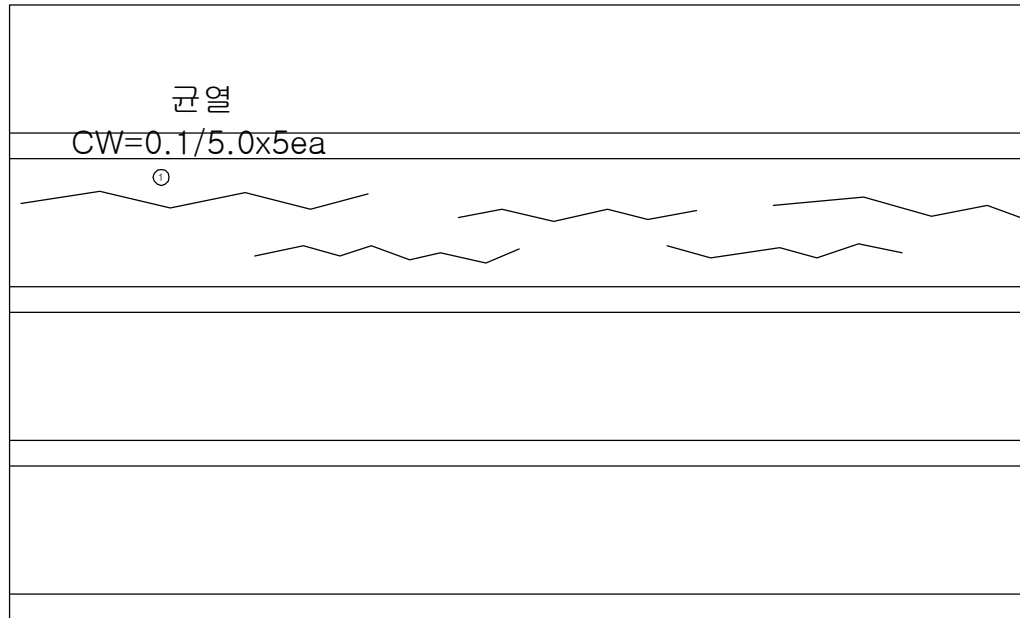
| 번 호 | 손상내용 | 손상규모 | | | | 단 위 | 비 고 |
|---|---|---|---|---|---|---|---|
| 1 | 균열 | 0.1 | 5.0 | 5 | 25.0 | m | 신규 |
