섬강 살리기 14공구 (호저지구) 사업  
초기 점검 용역

2012. 12

1. 시설물명 : 가담지구

섬강살리기 13공구[후용, 간현지구]사업  
**안 전 점 검 종 합 보 고 서**

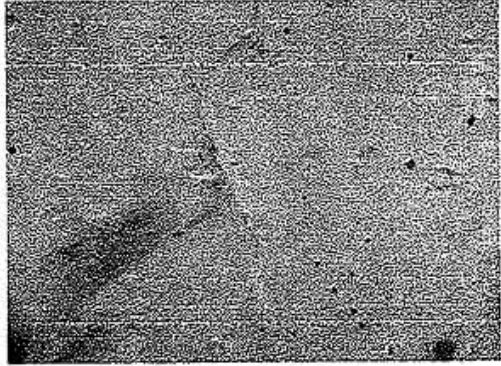
| 손상 위치 | 손상내용 | 보수 사진 | 손상 위치 | 손상내용 | 보수 사진 |
|---|---|---|---|---|---|
| 벽 체 | 균 열<br>CW=0.3mm<br>L=1.0m | | 날개벽 | 균 열<br>CW=0.3mm<br>L=1.0m | |

배수문에서 국부적으로 발생된 균열은 시공초기에 발생될 수 있는 일반적인 수축균열로 판단되며, 구조물의 내구성 저하 방지차원에서 적절한 보수를 실시해야 한다. 점검시 조사된 균열은 보수가 완료된 것으로 조사되었고, 보수상태 및 추가손상 발생은 없는 것으로 확인되었다.

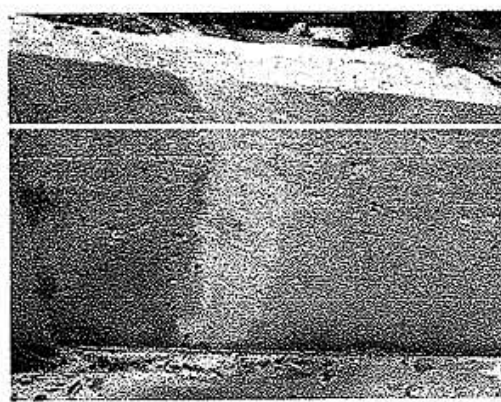
| 손상 위치 | 손상내용 | 보수 사진 | 손상 위치 | 손상내용 | 보수 사진 |
|---|---|---|---|---|---|
| 날개벽 | 균 열<br>CW=0.3mm<br>L=1.0m | | 벽체 | 균열조사 | |

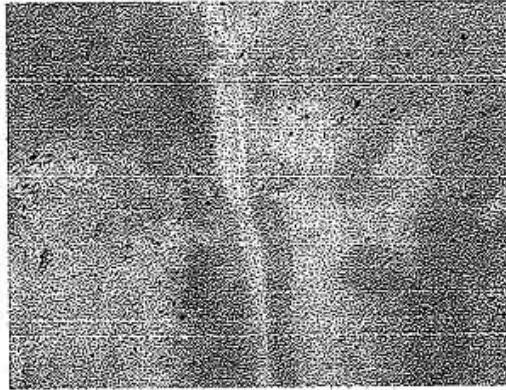
| 손상<br>위치 | 손상내용 | 보수 사진 | 손상<br>위치 | 손상내용 | 보수 사진 |
|---|---|---|---|---|---|
| 벽 체 | 균 열<br>CW=0.3mm<br>L=1.0m | | 날개벽 | 균 열<br>CW=0.3mm<br>L=1.0m | |

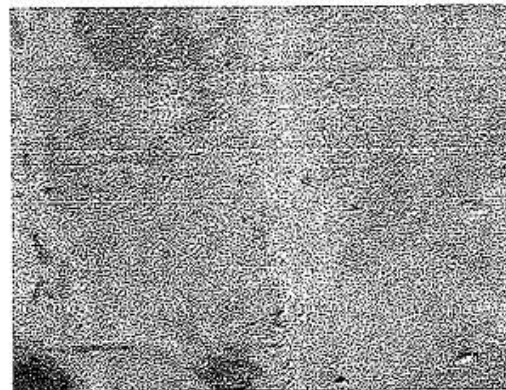
| 손상<br>위치 | 손상내용 | 보수 사진 | 손상<br>위치 | 손상내용 | 보수 사진 |
|---|---|---|---|---|---|
| 벽 체 | 균 열<br>CW=0.3mm<br>L=1.0m | | 날개벽 | 균열조사 | |

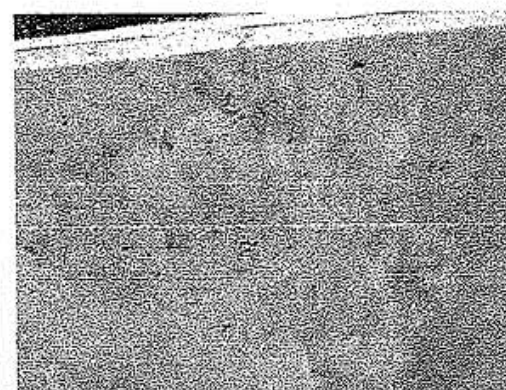
| 손상<br>위치 | 손상내용 | 보수 사진 | 손상<br>위치 | 손상내용 | 보수 사진 |
|---|---|---|---|---|---|
| 날개벽 | 균 열<br>CW=0.3mm<br>L=1.0m | | 날개벽 | 균열조사 | |

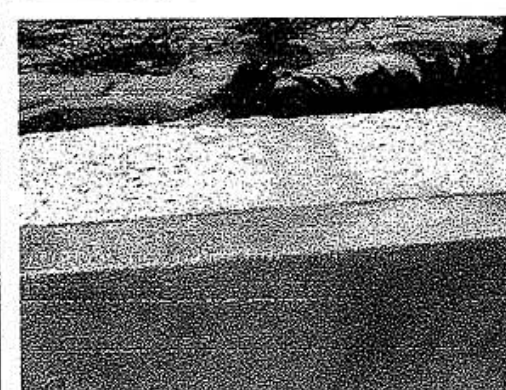
| 손상<br>위치 | 손상내용 | 보수 사진 | 손상<br>위치 | 손상내용 | 보수 사진 |
|---|---|---|---|---|---|
| 날개벽 | 균 열<br>CW=0.3mm<br>L=1.0m | | 벽체 | 균열조사 | |
