## 제 3 장 외관조사

갈마곡교는 강원도 홍천군 홍천읍 갈마곡리에 위치한 교량으로 2009년에 준공되어 6년 이상 공용중이며, 연장 177.0m, 폭 20.9m의 PC빔(PCI)교 형식으로 시공되었다.

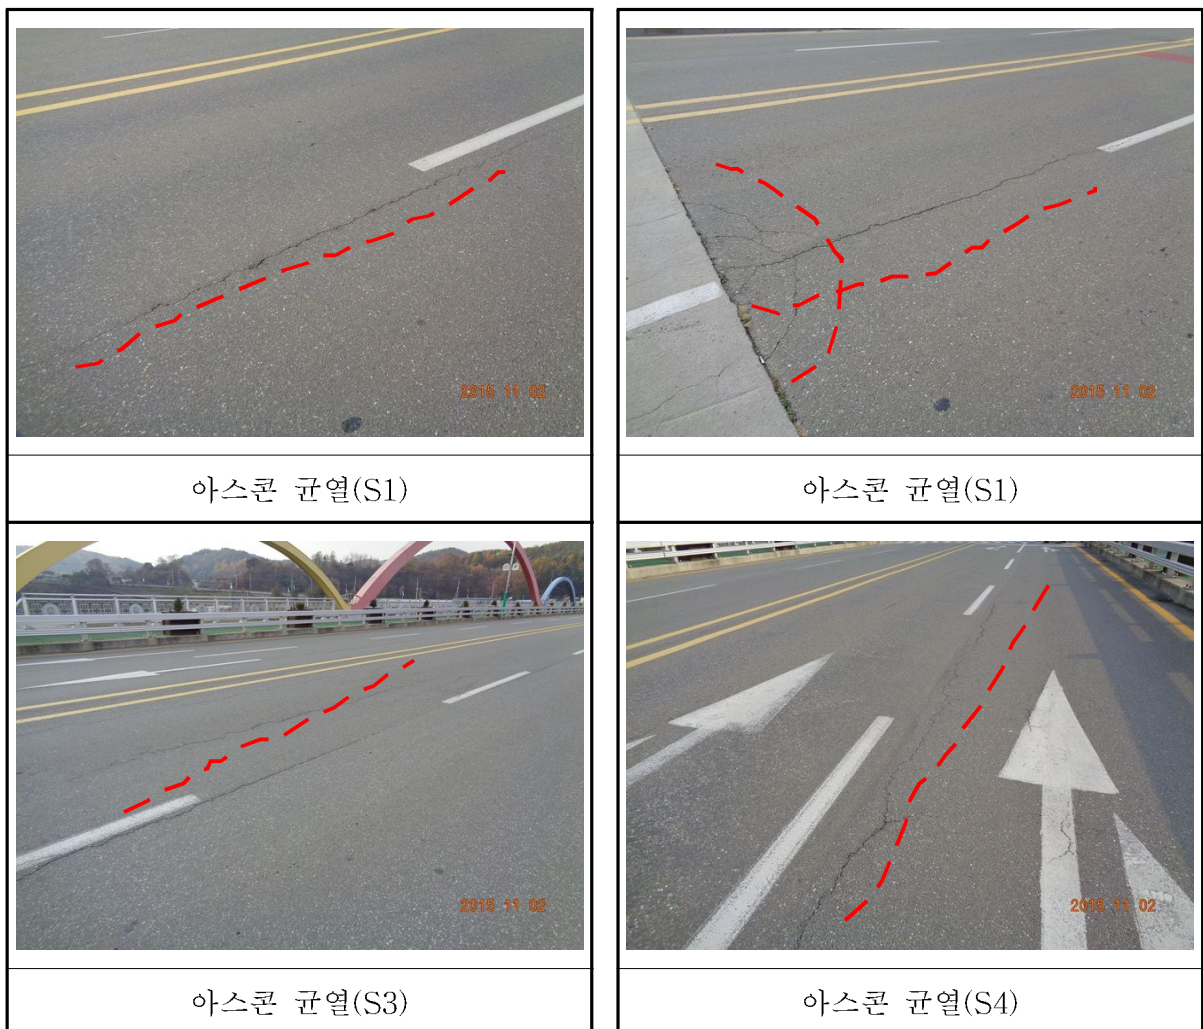
【그림 3.5】 교면포장 손상 현황

현재 교면포장 상태에 대한 외관조사 결과, 아스콘 균열(95.0m)이 발생되었다. 포장부의 손상은 반복적인 차량 하중, 중차량의 지속적인 통행 및 아스콘의 노후화에 의한 손상으로 판단되며, 기 손상부는 지속적인 관찰 후 손상의 진전시 아스콘 패칭 등의 조치가 필요하다.

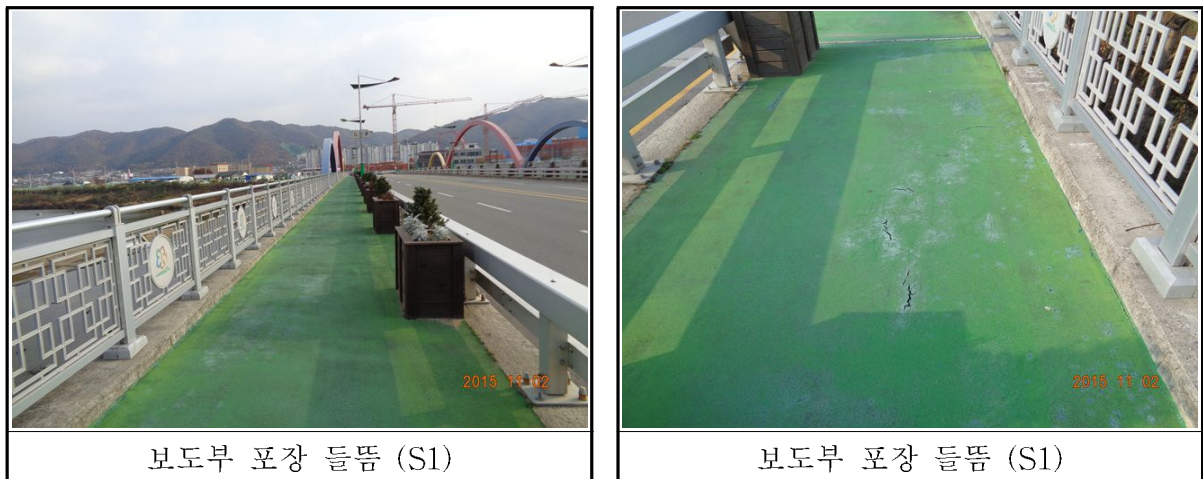
【그림 3.8】 방호벽 손상 현황

연석/난간의 주요 손상은 보도부 포장 들뜸이 조사되었다. 포장부 들뜸(4㎡)은 장기간 공용으로 인한 손상으로 손상부는 국부적으로 발생한 손상으로 기 손상에 대한 지속적인 관찰이 필요하다.

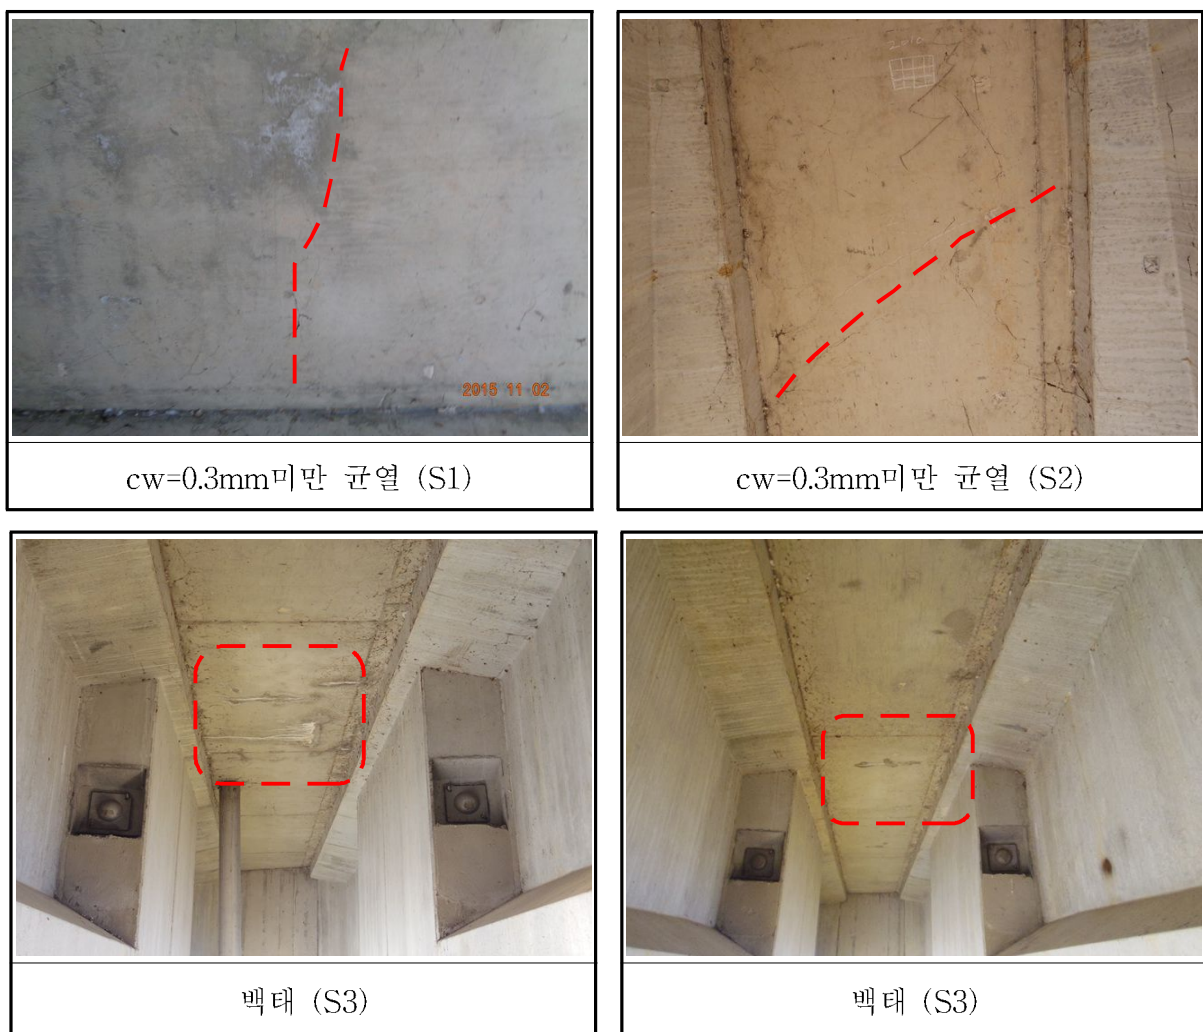
【그림 3.11】 바닥판 하면 손상 현황

바닥판 하면의 외관조사 결과, 0.3mm미만 균열(73.0m), 망상균열(2.5m<sup>2</sup>), 백태 (38.9m<sup>2</sup>)이 조사되었다. 기 손상부는 초기 건조수축 및 공용중 열화로 인한 손상으로 현재 손상부가 미미하므로, 지속적인 관찰 후 진전지 표면처리 등의 조치가 필요하며, 바닥판하면 백태 구간은 현재 손상이 미미하나, 진전될 우려가 존재하므로

상부 재포장시 방수층의 정밀 시공이 필요할 것으로 사료된다.

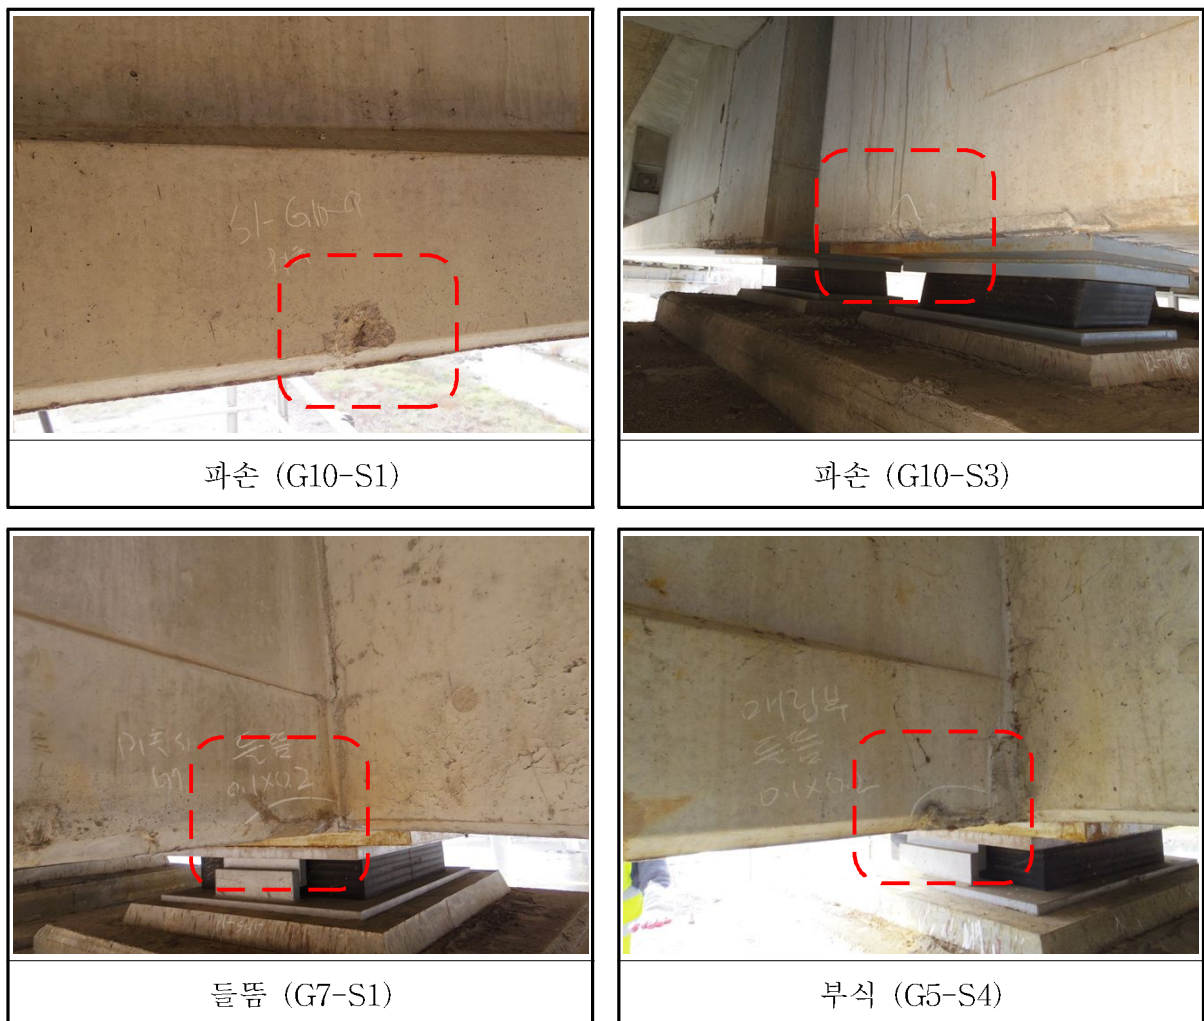
【그림 3.14】 거더외부 손상 현황

거더에 대한 외관조사 결과, 파손(0.13㎡), 들뜸(0.24㎡)이 조사되었다. 기 손상부는 외부충격 및 시공불량에 의한 손상으로 현재 손상의 정도는 미미하므로 지속적인 관찰 후 진전시 단면보수 등의 조치가 필요하다.

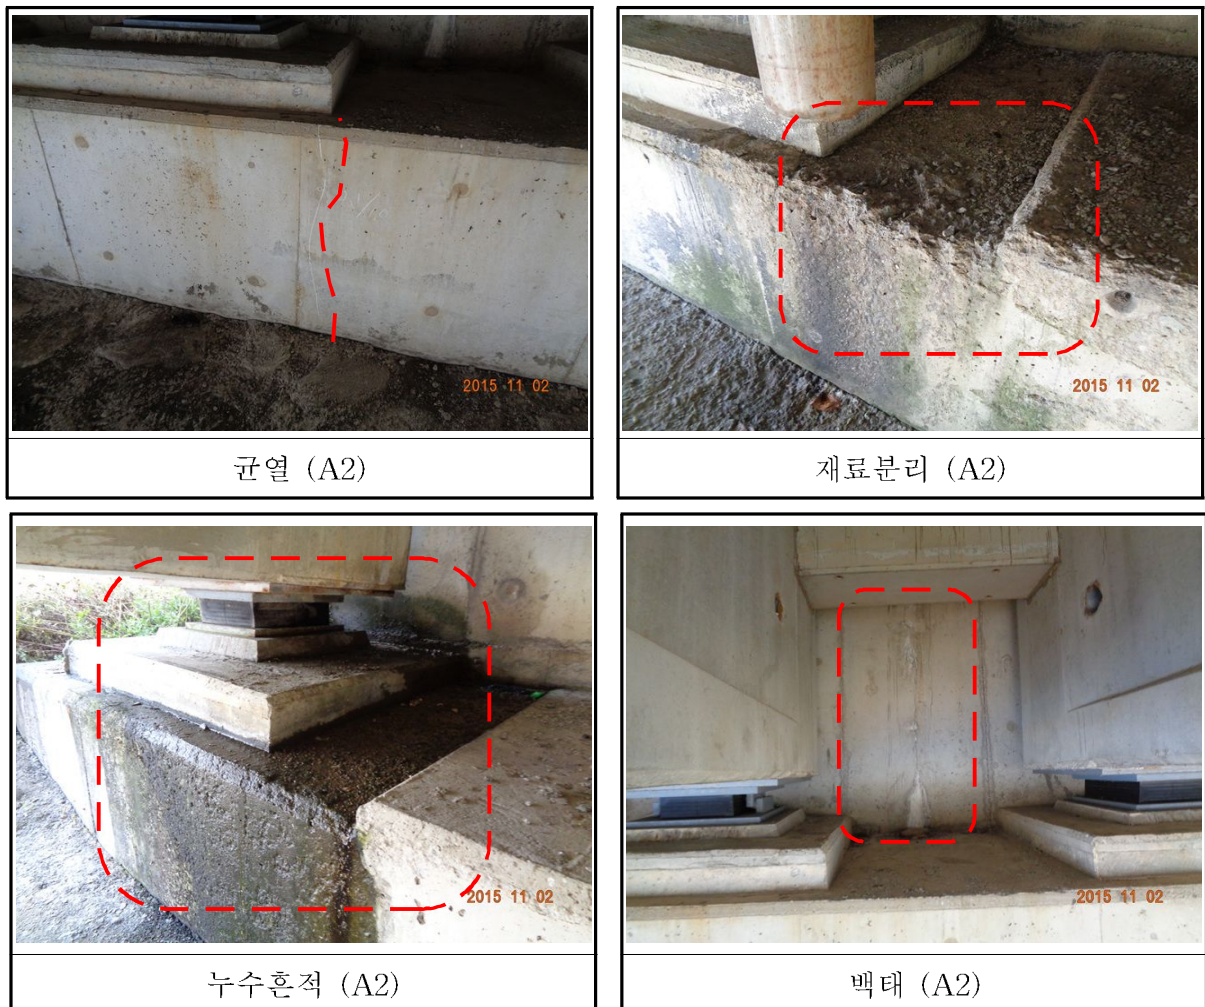
【그림 3.16】 교대 손상 현황

교대 외관조사 결과, 백태(3.2㎡), 재료분리(0.25㎡), 누수흔적(3.5㎡), cw=0.3mm 미만 균열(2.0m) 등이 조사되었다. 기 발생한 손상은 초기 건조수축 및 장기 공용으로 인한 손상으로 현재 손상의 정도는 미미하므로 지속적인 관찰 후 진전시 표면처리, 단면보수 등의 조치가 요구된다. 누수흔적, 백태 구간은 하부 신축이음에 유도배수관을 설치하여 손상의 원인이 되는 우수유입의 차단이 필요 할 것으로 판단된다.

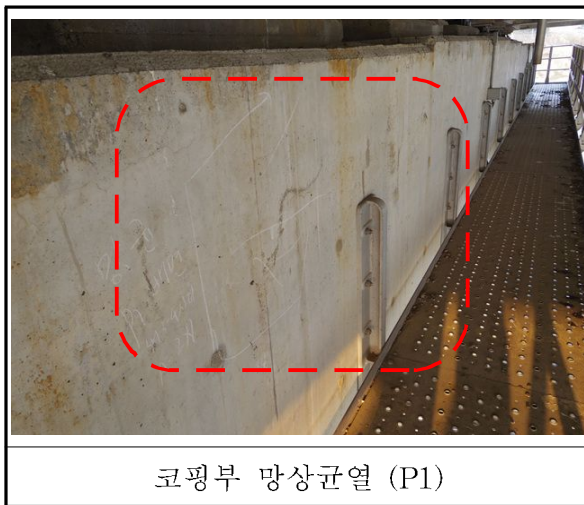
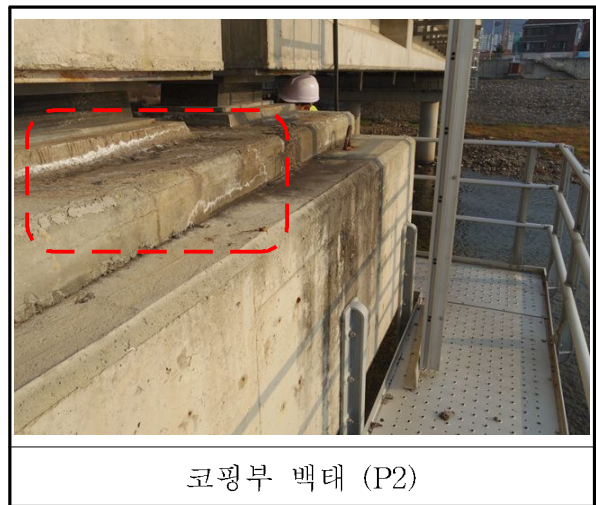
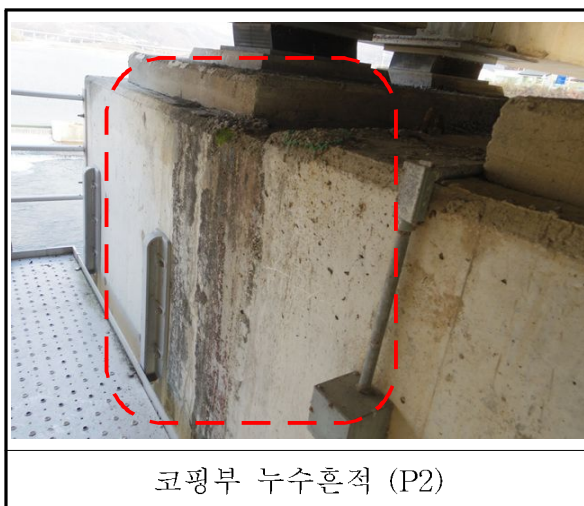
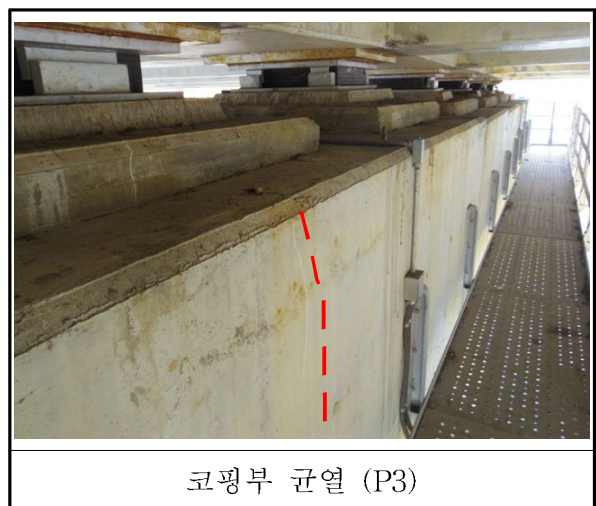
【그림 3.17】 교각 손상 현황

교각은 망상균열( $2.0\text{m}^2$ ), 누수흔적( $6.0\text{m}^2$ ), 박리( $2.06\text{m}$ ),  $0.3\text{mm}$ 이상 균열( $4.36\text{m}$ ), 백태( $2.0\text{m}^2$ )이 조사되었다.

$0.3\text{mm}$ 미만 균열 및 망상균열은 길이가  $1.0\text{m}$ 미만의 소규모로 표면 건조수축균열로 판단되며, 손상정도가 경미하여 유지관찰 후 손상 진전 시 보수를 실시하는 것이 바람직 할 것으로 판단되며, P2에 발생한 누수흔적 및 박리, 백태 구간은 하부 신축이음에 유도배수관을 설치하여 손상의 원인이 되는 우수유입의 차단 후 표면처리, 단면보수 등의 조치가 필요 할 것으로 판단된다.

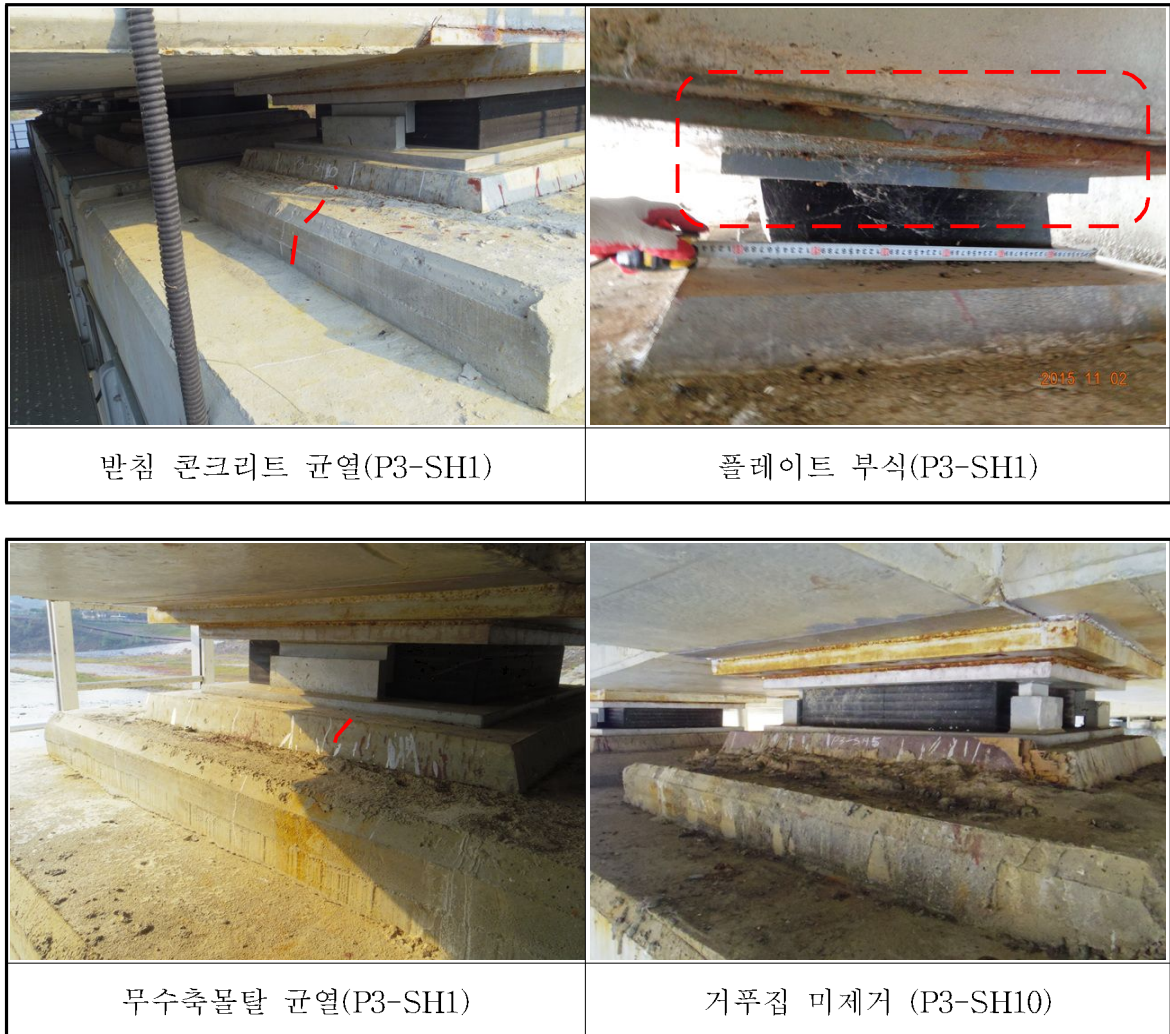
【그림 3.19】 교량받침 손상현황

교량받침은 부식(40ea), 받침콘크리트 균열(2.0m), 무수축물탈 균열(16.6m), 거푸집 미제거 등이 조사되었다. 받침 균열부는 초기 건조수축에 의한 폭 0.3mm미만의 균열로 현재 손상이 미미한 상태이므로 지속적 관찰 후 표면처리 등의 조치가 필요하다. 받침 부식은 신축이음 하부 우수유입으로 인한 손상으로 하부에 유도배수관을 설치하여 손상의 원인을 제거함과 동시에 재도장 등의 조치가 요구된다.

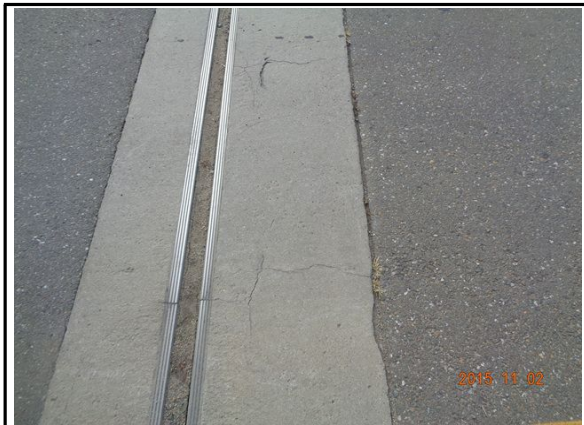
신축이음의 전반적으로 양호한 상태이나, 건조수축에 의한 후타재 균열(38.4m), 국부적인 후타재 파손(0.09m<sup>2</sup>), 이물질퇴적(54.0m<sup>2</sup>), 하부 누수(3개소) 등이 발생한 상태이며, 신축이음 하부 누수는 교량받침 및 교대/교각에 손상을 가할 우려가 있으므로 신축이음 하부 유도배수관 설치 등의 조치가 필요하며, 기 손상부는 지속적인 관찰 후 진전시 보수가 필요하다.

A1 후타재 균열

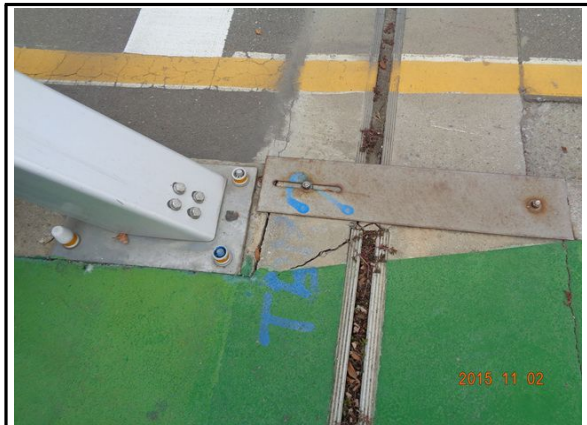
A1 후타재 파손

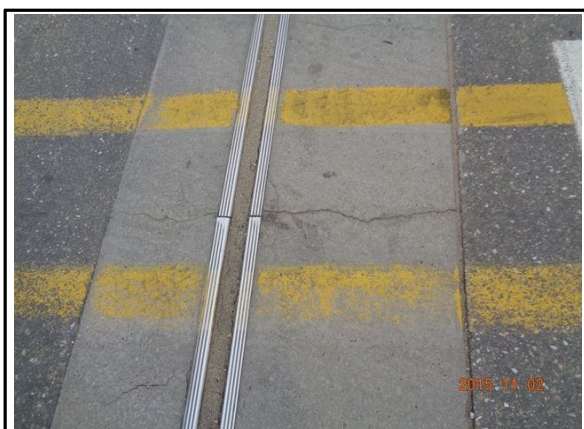
A2 후타재 균열

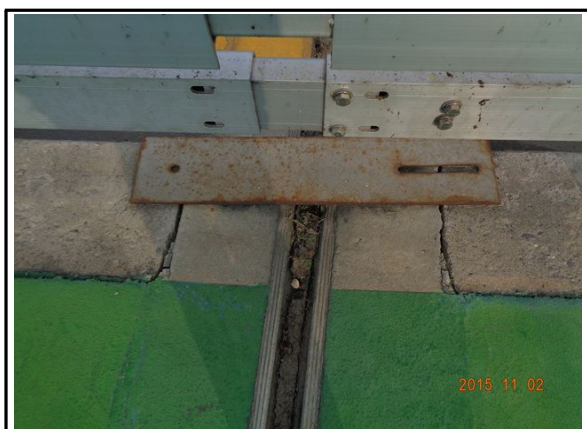
P1 후타재 이격

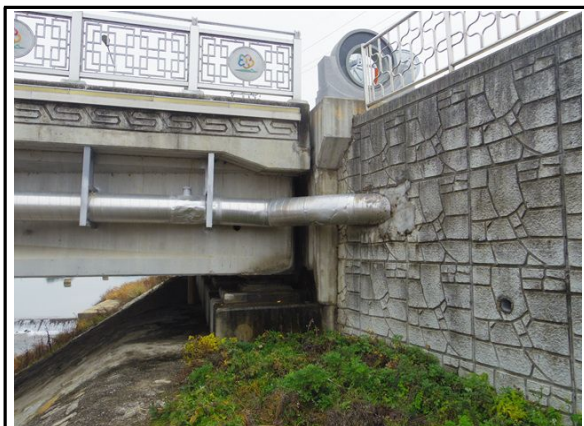
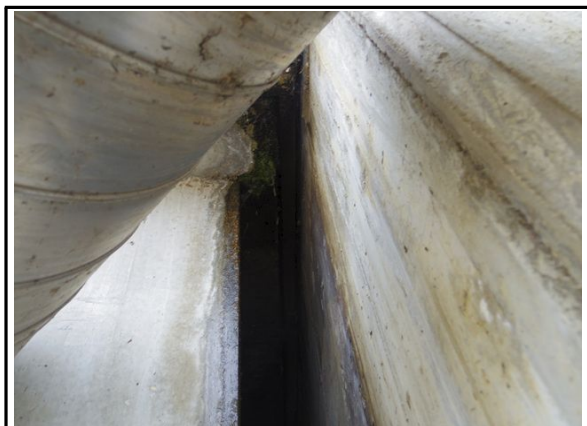
A2 하부 누수

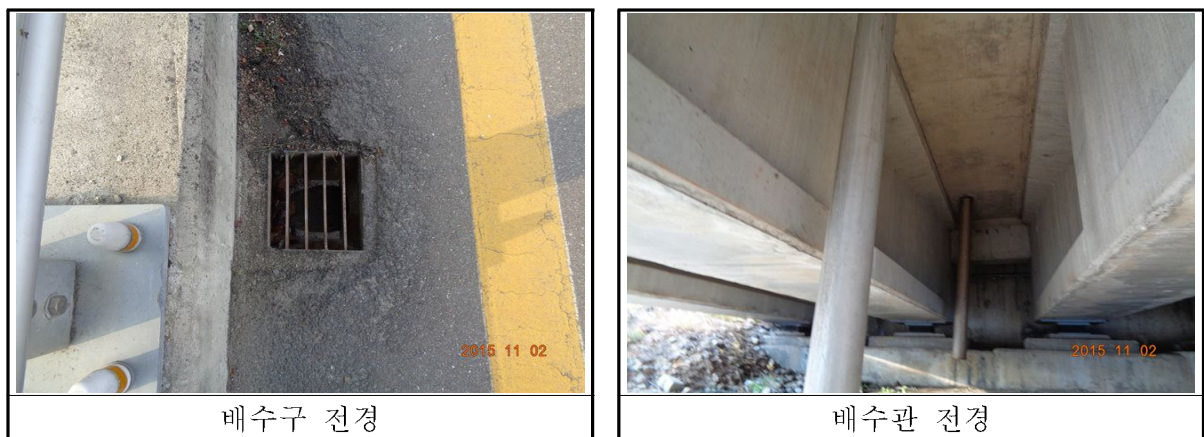
【그림 3.25】 배수시설 손상 현황

배수구 외관조사 결과, 38개소 중 16개소가 배수구 막힘이 조사되었고, 청소 등의 정비가 요망된다.
