**2016년 상반기**  
**시특법 및 특정관리대상 시설물 정기점검용역**  
**정 기 점 검 보 고 서**  
**[ 1·2종 시설물 ]**

2016. 02.

여 주 시 청

(주)명성엔지니어링

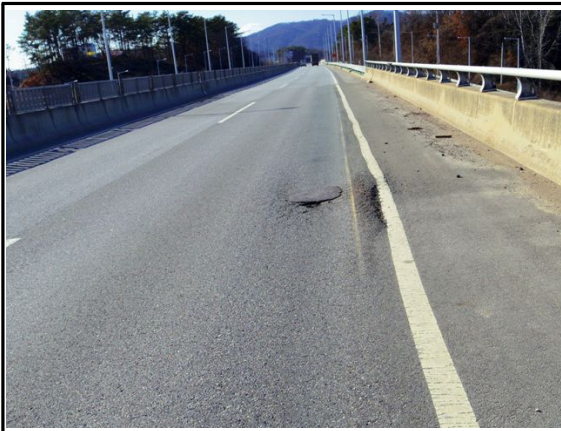
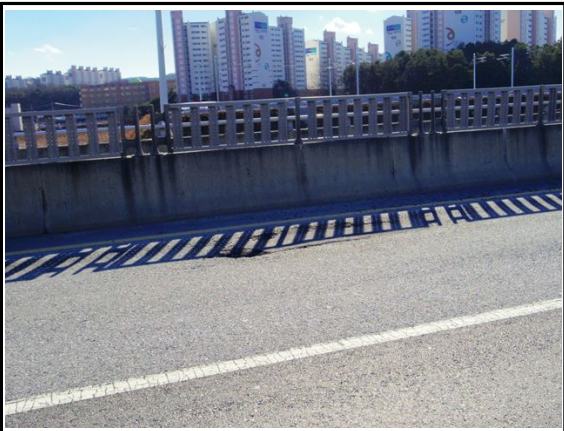
| 위 치 | S3 | 위 치 | S3 |

아스팔트 포장으로 점검결과, 아스팔트 소성변형 및 패임 등의 손상이 조사되었고, 기 손상부는 사용성 확보 차원의 아스콘 팻칭 등의 조치가 요구된다.

| 현 황 | 소성변형 | 현 황 | 패임 |

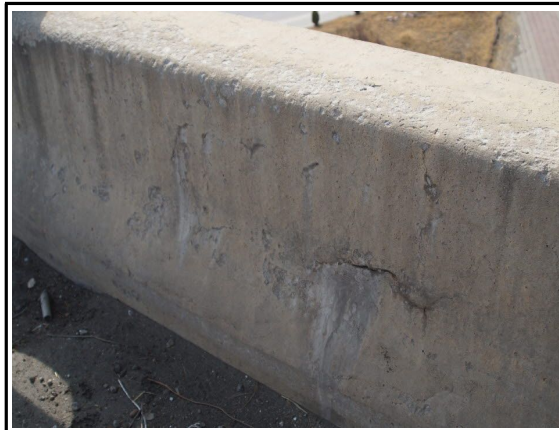
| 위 치 | S1 |

방호벽의 외관조사 결과, 일부 구간에서 균열 및 백태 등이 조사되었고, 기 손상부는 내구성 확보 차원의 표면처리 등의 조치가 필요하다.

| 현 황 | 방호벽 균열 및 백태 |

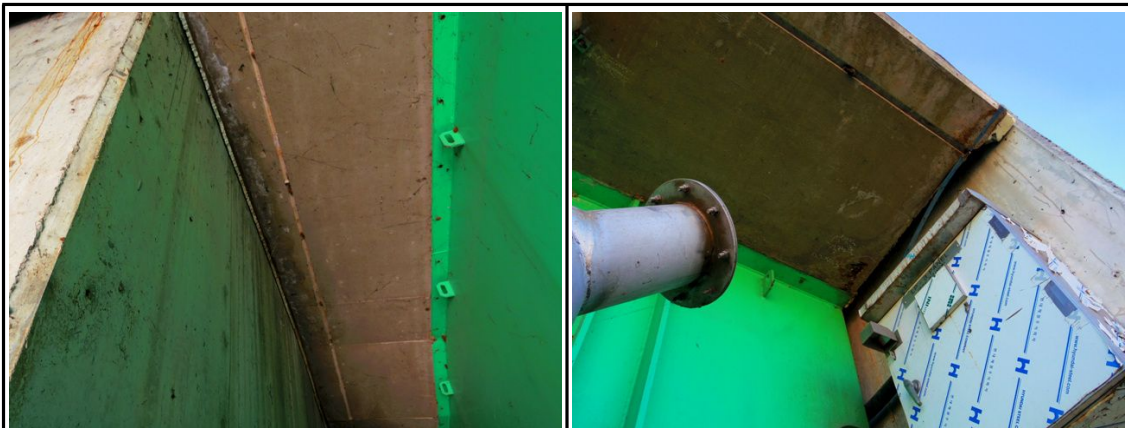
| 위 치 | S3 | 위 치 | S1 |

바닥판 하면의 경우 기존 손상인 누수에 의한 백태, 피복두께 부족에 의한 철근노출 등이 조사되었으며, 기 손상부는 내구성 확보 차원의 표면처리, 단면보수, 방청 등의 조치가 요구된다.

| 현 황 | 백태 | 현 황 | 철근노출 |

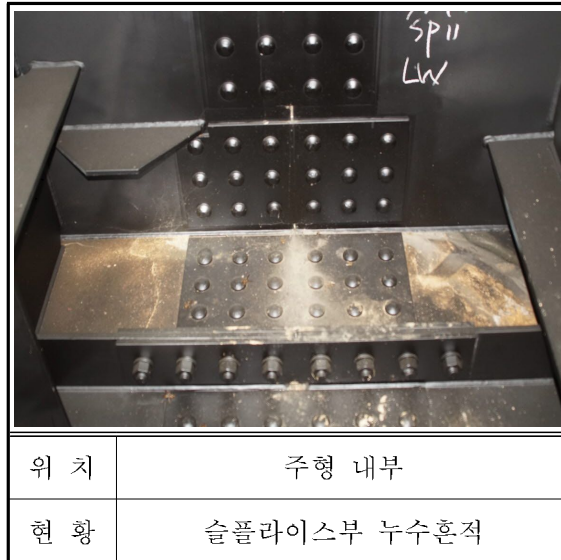
거더 및 가로보의 경우 기존 손상인 도장 손상 및 스플라이스부 누수흔적 등이 조사되었고, 기 손상부는 내구성 확보 차원의 재도장, 청소 등의 정비가 요구된다.

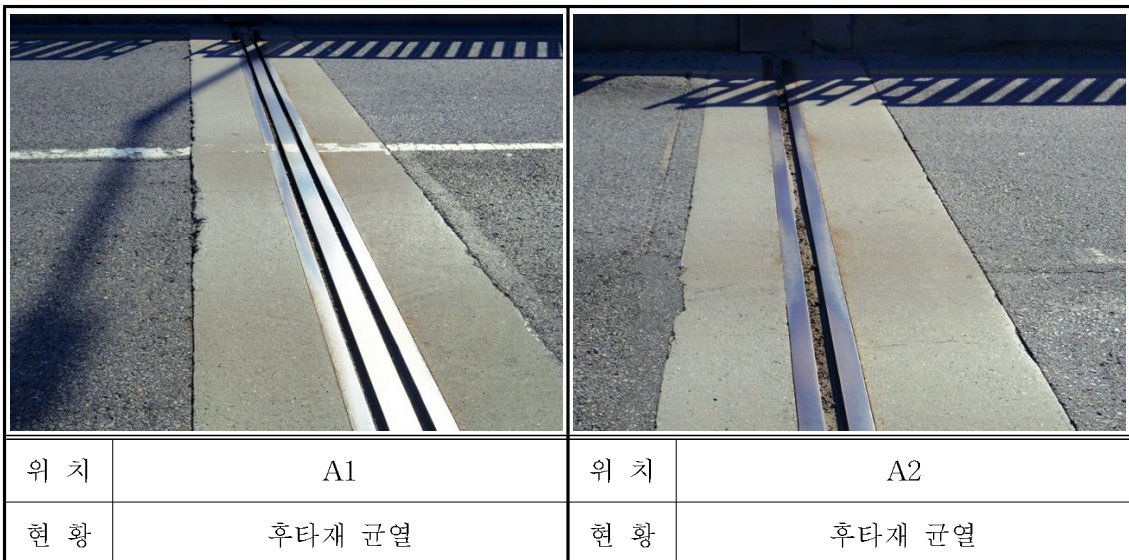
신축이음의 외관조사 결과, 일부 구간에서 후타재 균열이 발생 하였으며, 현재 진전은 미미한 상태로 확인되었다. 기 손상부는 지속적인 주의관찰 후 진전시 표면처리 등의 조치가 필요하다.

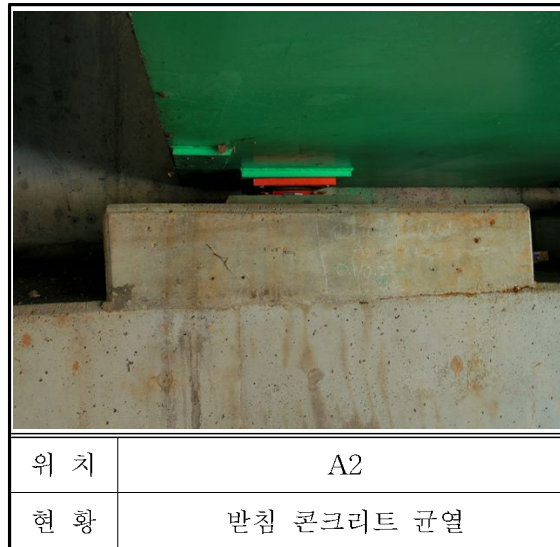
받침장치의 외관조사 결과 일부 구간에서 무수축물탈, 받침 콘크리트 균열 등의 손상이 조사되었고, 기 손상부는 내구성 확보 차원의 표면처리 등의 조치가 필요하다 .

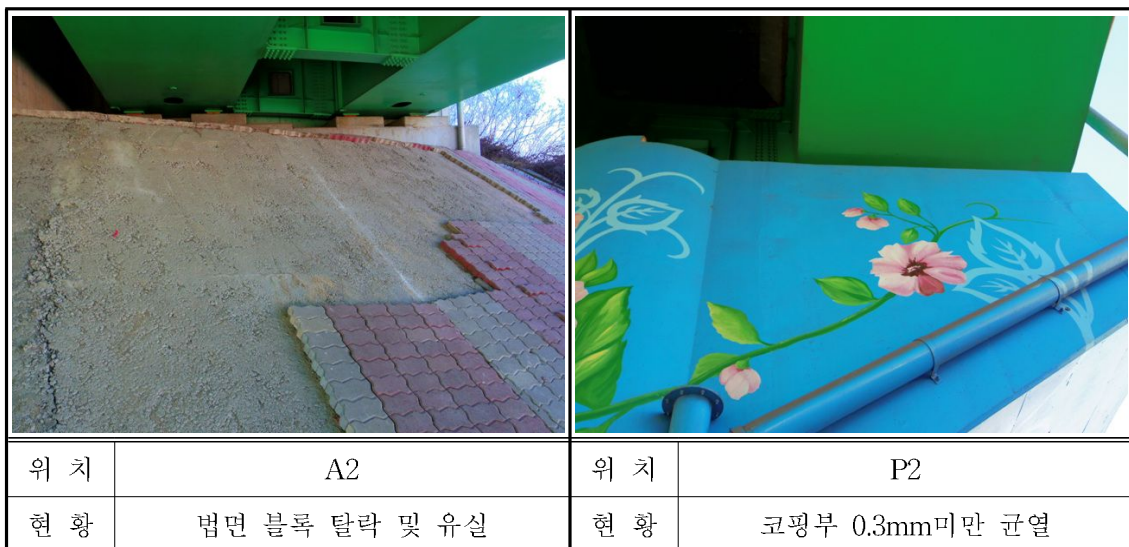
교대 및 교각의 외관조사결과 기 손상인 균열, 법면 블록 탈락 및 유실 등의 손상이 조사되었고, 현재 진전은 미미한 상태로 확인되었다. 기 손상부는 내구성 및 사용성 확보 차원의 표면처리, 법면 블록 설치 등의 조치가 요구된다.

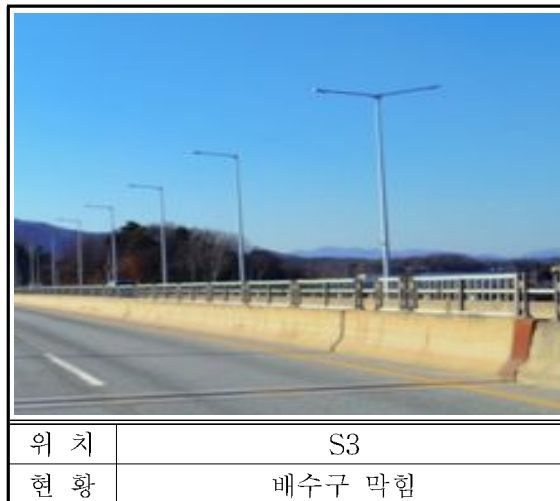
일부 구간에서 배수구 막힘이 조사되었고, 청소 등의 정비가 요구된다.

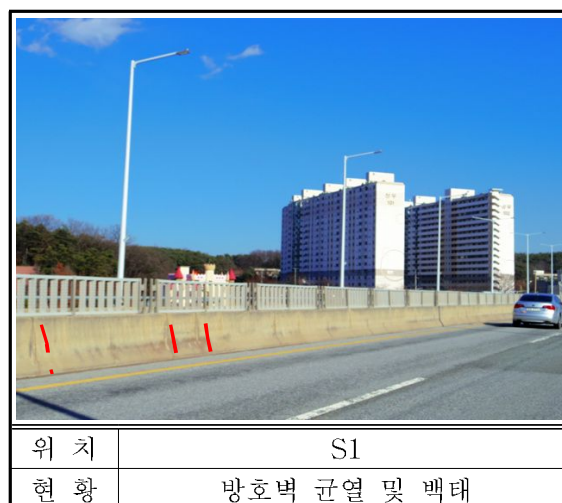
방호벽의 외관조사 결과, 일부 구간에서 균열 및 백태 등이 조사되었고, 기 손상부는 내구성 확보 차원의 표면처리 등의 조치가 필요하다.

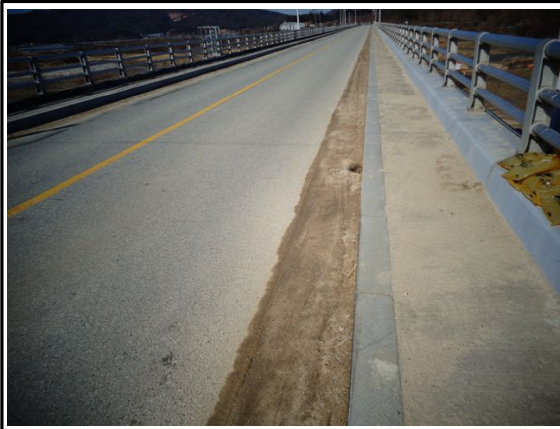
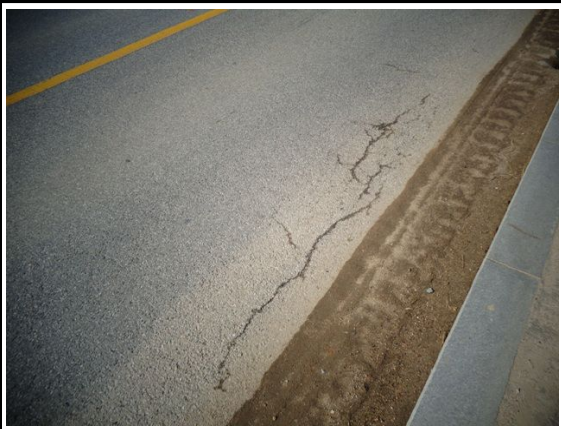
| 위 치 | S1 | 위 치 | S3 |

아스팔트 포장으로 점검결과, 아스콘 균열 및 토사퇴적 등의 손상이 조사되었고, 기 손상부는 사용성 확보 차원의 아스콘 실링, 청소 등의 정비가 요구된다.

| 현 황 | 토사퇴적 | 현 황 | 아스콘 균열 |

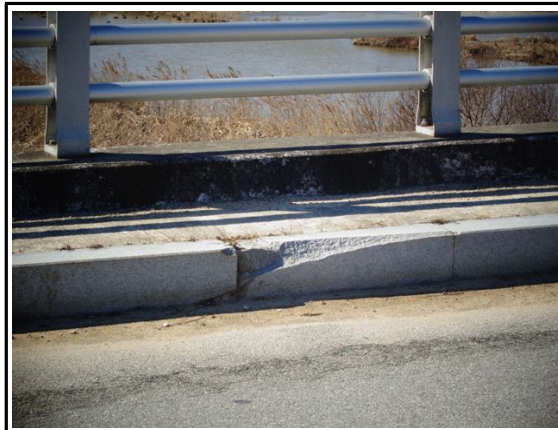
| 위 치 | S3 |

방호벽의 외관조사 결과, 일부 구간에서 경계석 파손 등이 조사되었고, 기 손상부는 내구성 확보 차원의 단면보수 등의 조치가 필요하다.

| 현 황 | 경계석 파손 |

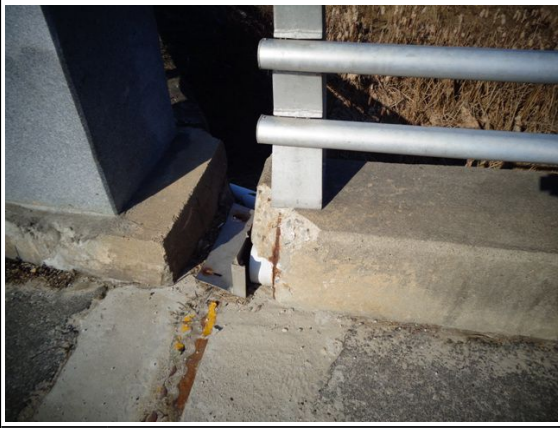
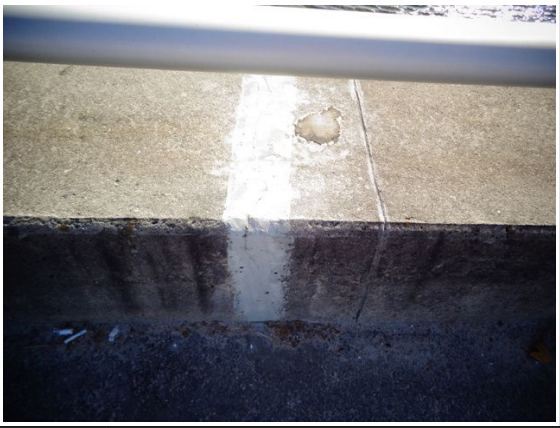
| 위 치 | S1 | 위 치 | S3 |

방호벽의 외관조사 결과, 일부 구간에서 철근노출, 보수부 균열, 난간 변형 등이 조사되었고, 기 손상부는 내구성 확보 차원의 단면보수, 표면처리, 정비 등의 조치가 필요하다.

| 현 황 | 철근노출 | 현 황 | 보수부 균열 |

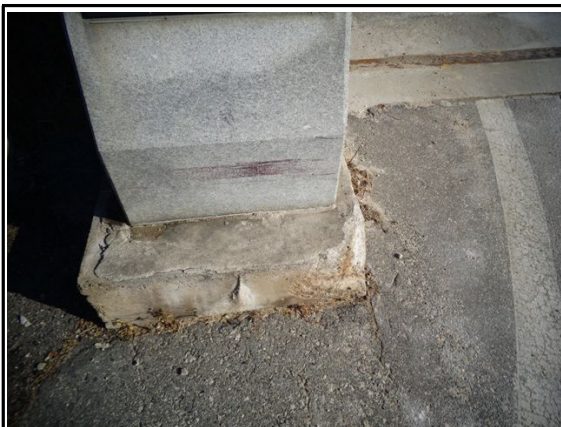
| 위 치 | A1 |

부대시설의 외관조사 결과, 교명 받침판 파손 등의 손상이 조사되었으며, 기 손상부는 지속적인 관찰이 요구된다.

| 현 황 | 교명 받침판 파손 |

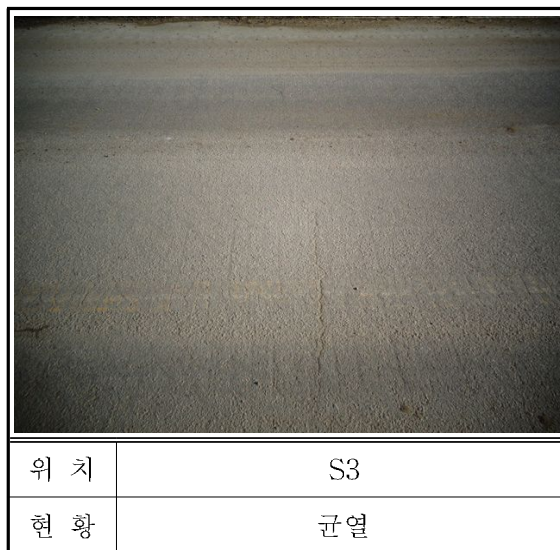
교면포장의 점검결과, 균열 등의 손상이 조사 되었고, 기 손상부는 지속적인 관찰 후 진전지 표면처리 등의 조치가 요구된다. .

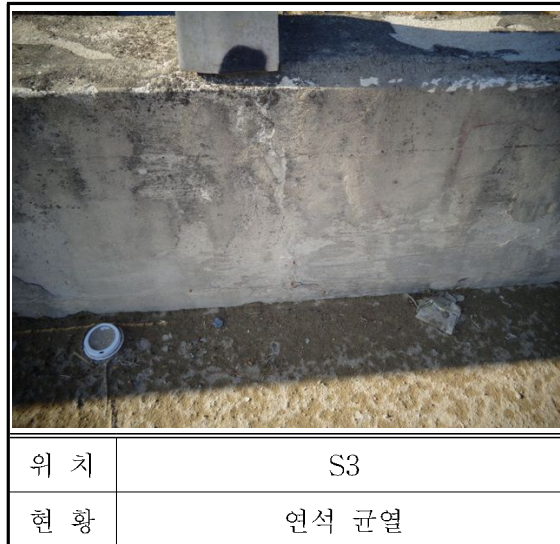
방호벽의 외관조사 결과, 일부 구간에서 연석 균열 등이 조사되었고, 기 손상부는 내구성 확보 차원의 표면처리 등의 조치가 필요하다.

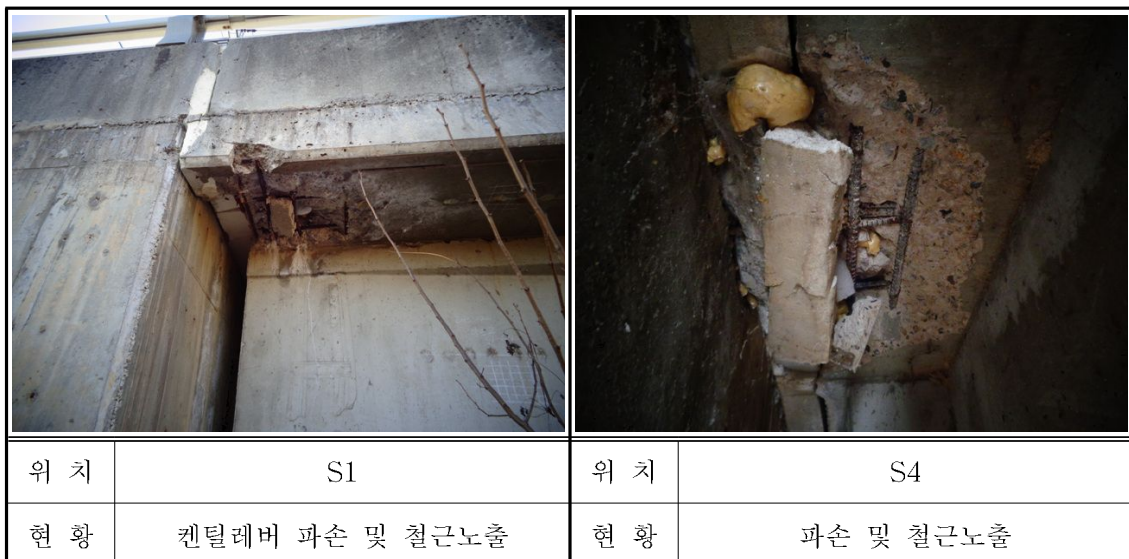
바닥판 하면의 경우 기존 손상인 파손 및 철근노출 등이 조사되었으며, 기 손상부는 내구성 확보 차원의 단면보수+방청 등의 조치가 요구된다.

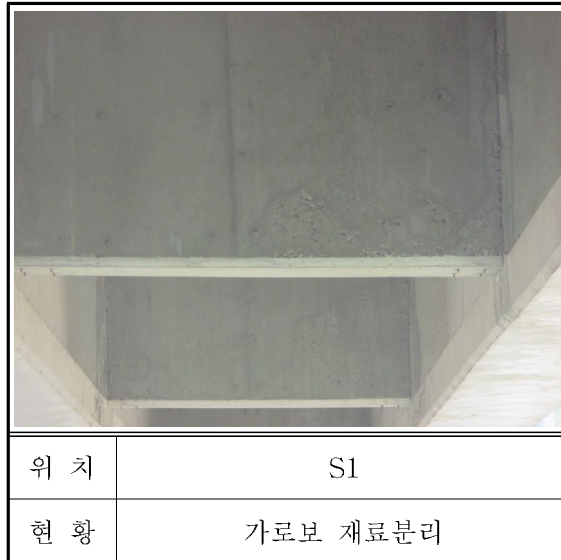
거더 및 가로보의 경우 기존 손상인 가로보 재료분리 등이 조사되었으며, 기 손상부는 내구성 확보 차원의 표면처리 등의 조치가 요구된다.

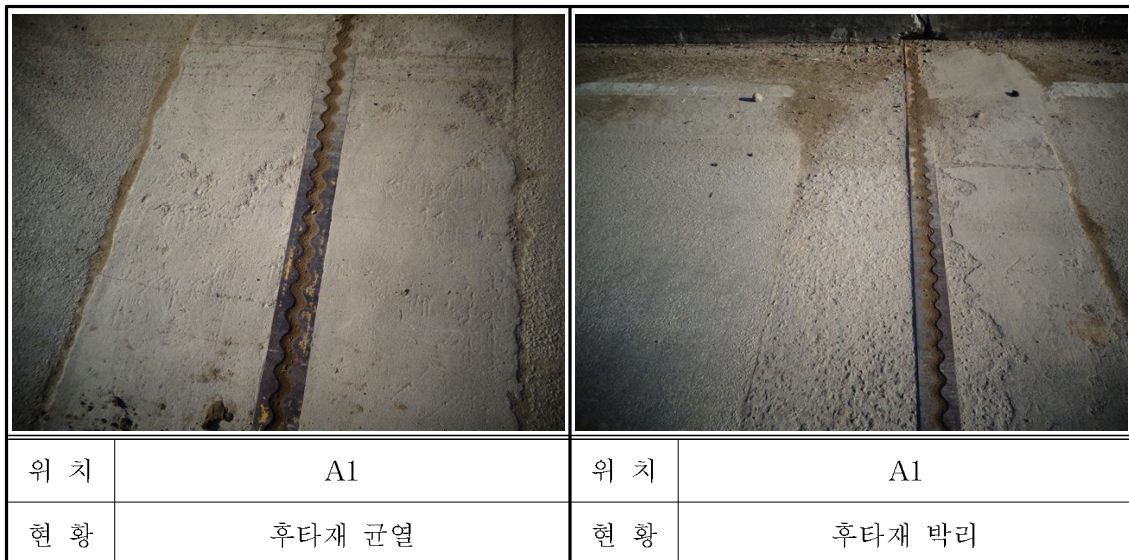
신축이음의 외관조사 결과, 일부 구간에서 후타재 균열, 박리 등의 손상이 발생하였으며, 현재 진전은 미미한 상태로 확인되었다. 기 손상부는 지속적인 주의관찰 후 진전시 표면처리, 단면보수 등의 조치가 필요하다.

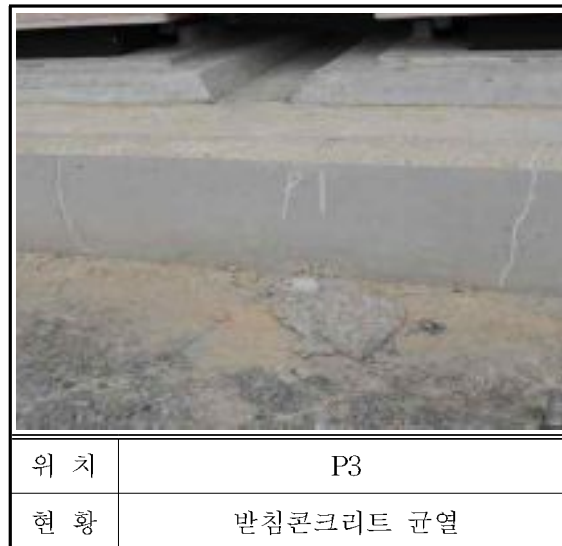
받침장치의 외관조사 결과 일부 구간에서 받침 콘크리트 균열, 등의 손상이 조사되었고, 기 손상부는 내구성 확보 차원의 표면처리 등의 조치가 필요하다 .

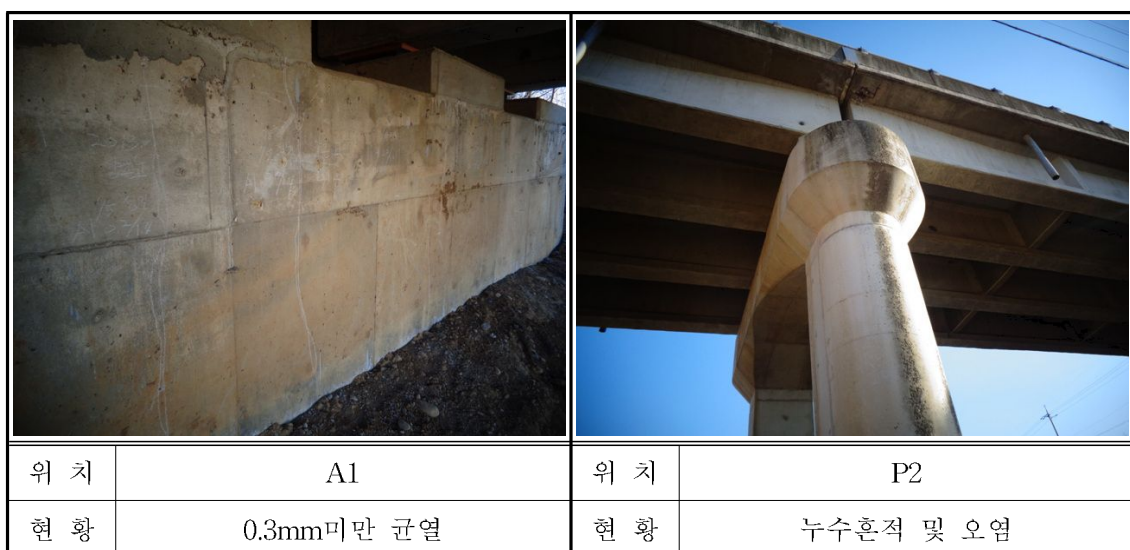
교대 및 교각의 외관조사결과 기 손상인 폭 0.3mm미만 균열, 파손, 누수흔적 및 오염 등의 손상이 조사되었고, 현재 진전은 미미한 상태로 확인되었다. 기 손상부는 내구성 확보 차원의 표면처리, 단면보수 등의 조치가 요구된다.

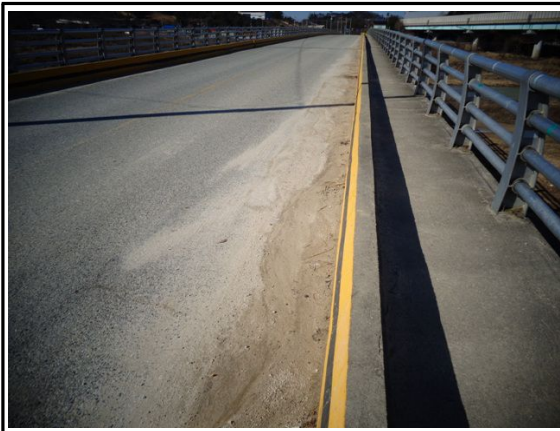
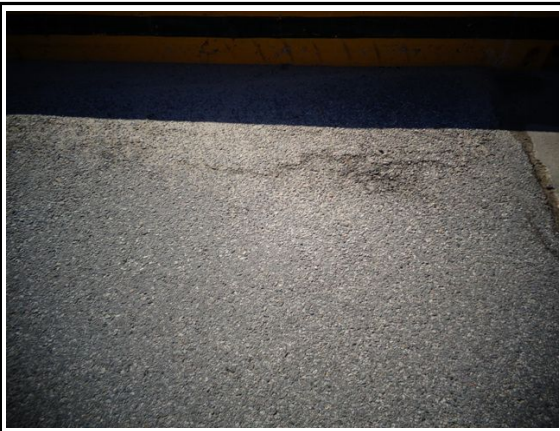
| 위 치 | S1 | 위 치 | S3 |

아스팔트 포장으로 점검결과, 아스콘 균열 및 토사퇴적 등의 손상이 조사 되었고, 기 손상부는 사용성 확보 차원의 아스콘 실링, 청소 등의 정비가 요구된다.

| 현 황 | 토사퇴적 | 현 황 | 아스콘 균열 |

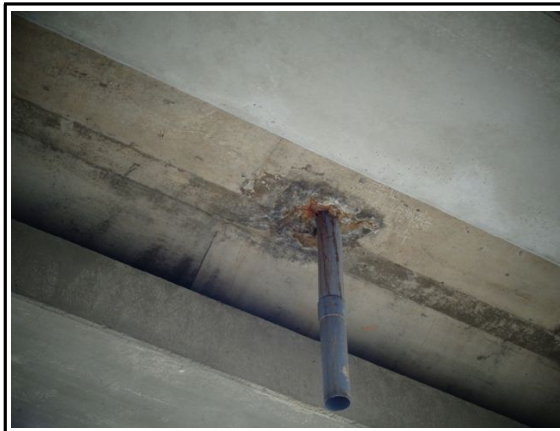
| 위 치 | S2 |

배수관 주변 백태 및 누수흔적이 조사되었고, 주의관찰이 필요하다.

| 현 황 | 배수구 막힘 |

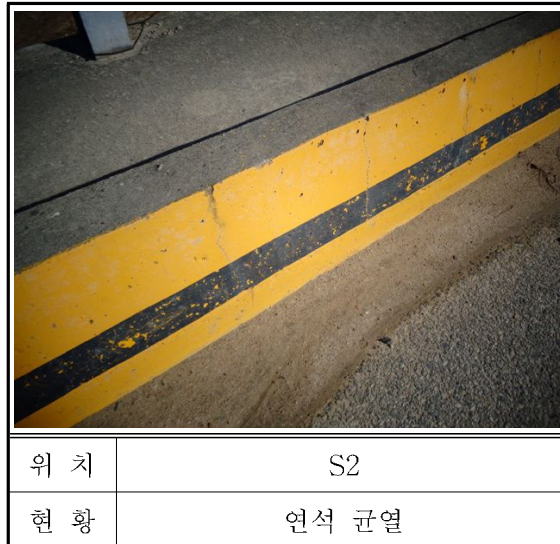
방호벽의 외관조사 결과, 일부 구간에서 연석 균열 등이 조사되었고, 기 손상부는 내구성 확보 차원의 표면처리 등의 조치가 필요하다.

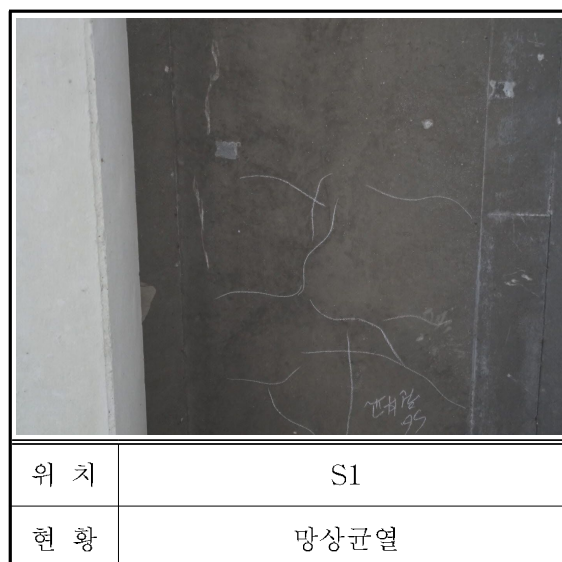
바닥판 하면의 경우 기존 손상인 폭 0.3mm미만 균열 및 망상균열 등이 조사되었으며, 기 손상부는 내구성 확보 차원의 표면처리 등의 조치가 요구된다.

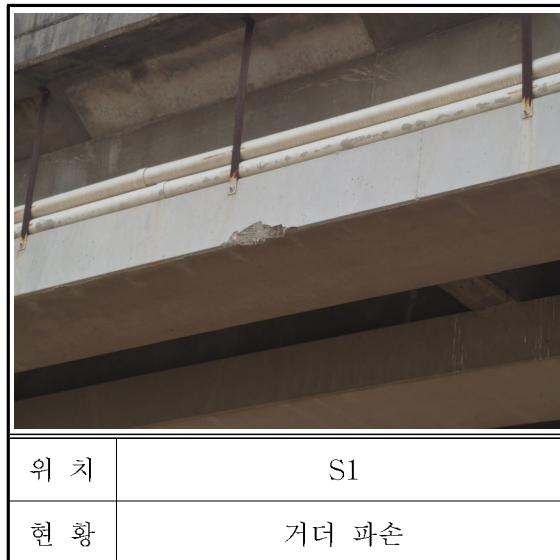
거더 및 가로보의 경우 기존 손상인 거더 파손 등이 조사되었으며, 기 손상부는 내구성 확보 차원의 단면보수 등의 조치가 요구된다.

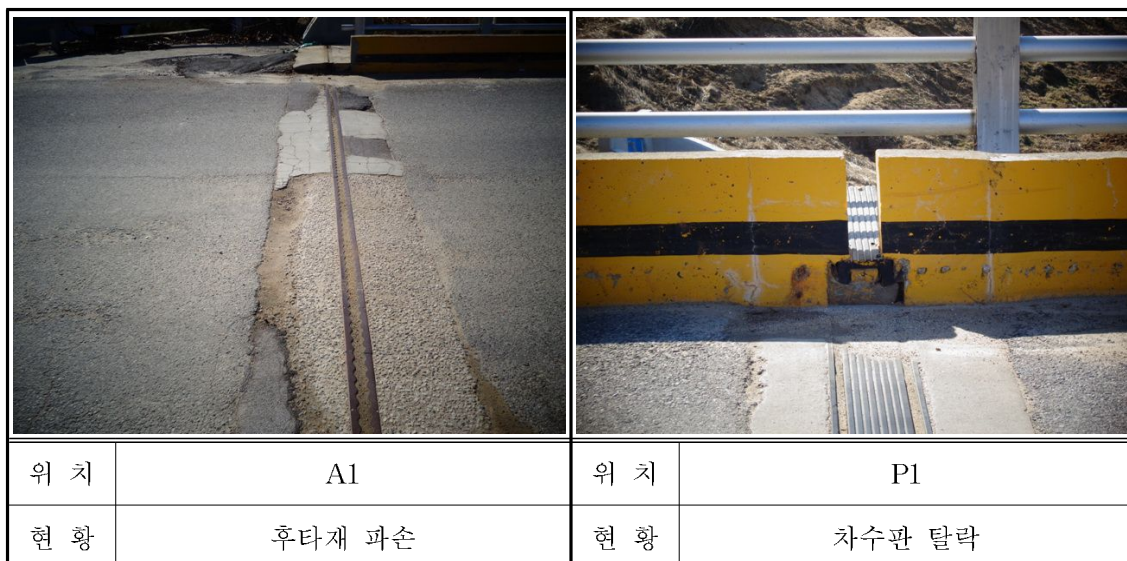
신축이음의 외관조사 결과, 일부 구간에서 후타재 파손, 본체 토사퇴적, 차수판 탈락 등의 손상이 발생 하였으며, 현재 진전은 미미한 상태로 확인되었다. 기 손상부는 지속적인 주의관찰 후 진전시 단면보수, 청소 등의 조치가 필요하다.

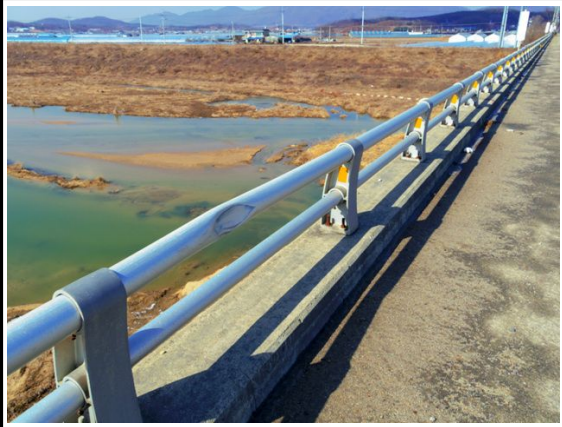
| 위 치 | S5 | 위 치 | S5 |

방호벽의 외관조사 결과, 일부 구간에서 난간 변형, 연석 재료분리 등이 조사되었고, 기 손상부는 내구성 확보 차원의 표면처리, 정비 등의 조치가 필요하다.

| 현 황 | 난간 변형 | 현 황 | 연석 재료분리 |

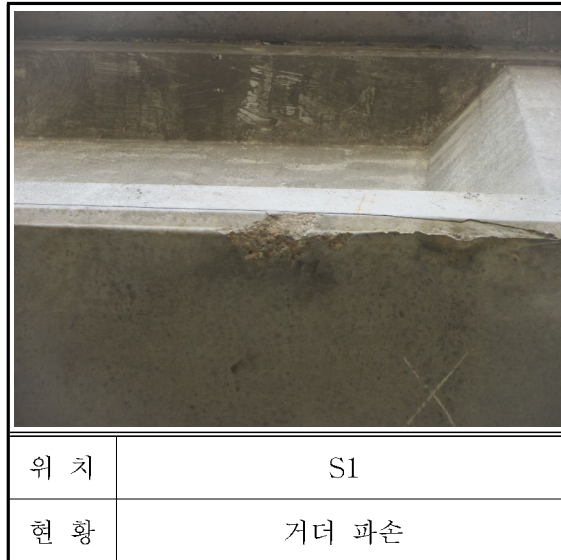
거더 및 가로보의 경우 기존 손상인 거더 파손 등이 조사되었으며, 기 손상부는 내구성 확보 차원의 단면보수 등의 조치가 요구된다.

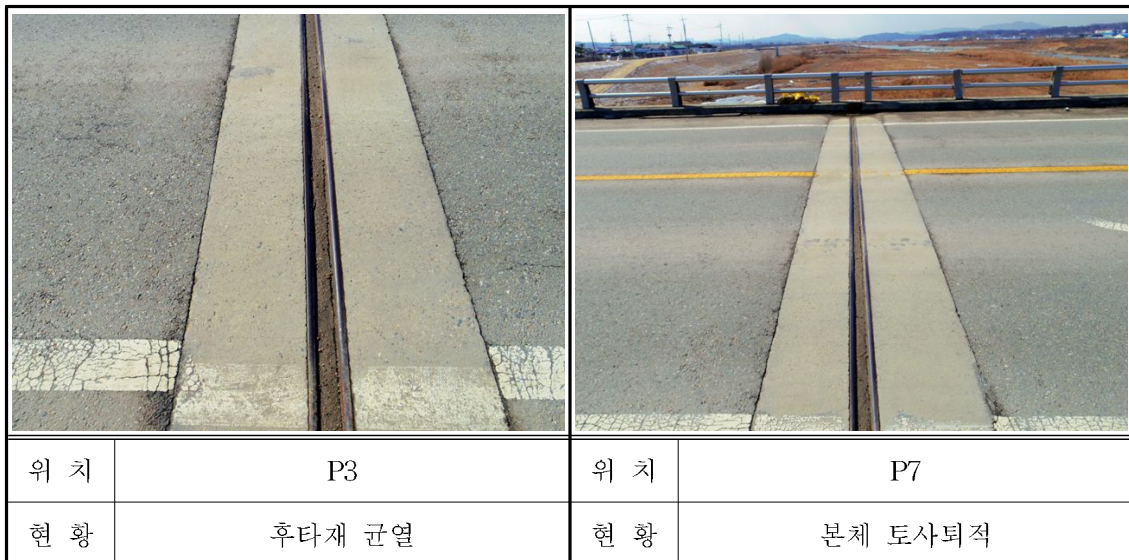
신축이음의 외관조사 결과, 일부 구간에서 후타재 균열, 본체 토사퇴적 등의 손상이 발생 하였으며, 현재 진전은 미미한 상태로 확인되었다. 기 손상부는 지속적인 주의관찰 후 진전시 표면처리, 청소 등의 조치가 필요하다.

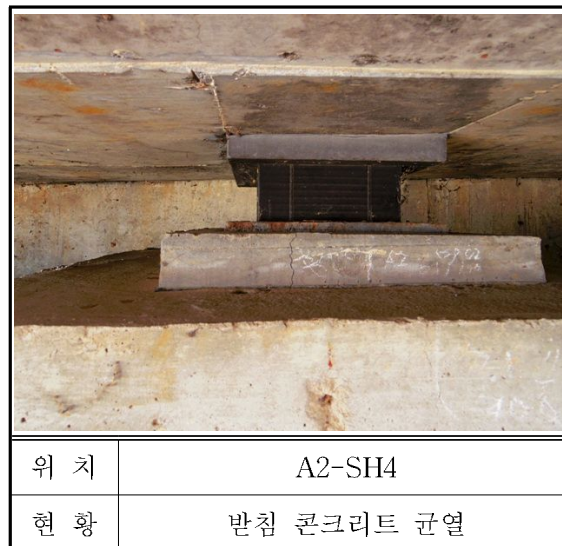
받침장치의 외관조사 결과 일부 구간에서 받침 콘크리트 균열 등의 손상이 조사되었고, 기 손상부는 내구성 확보 차원의 표면처리, 주입보수 등의 조치가 필요하다.

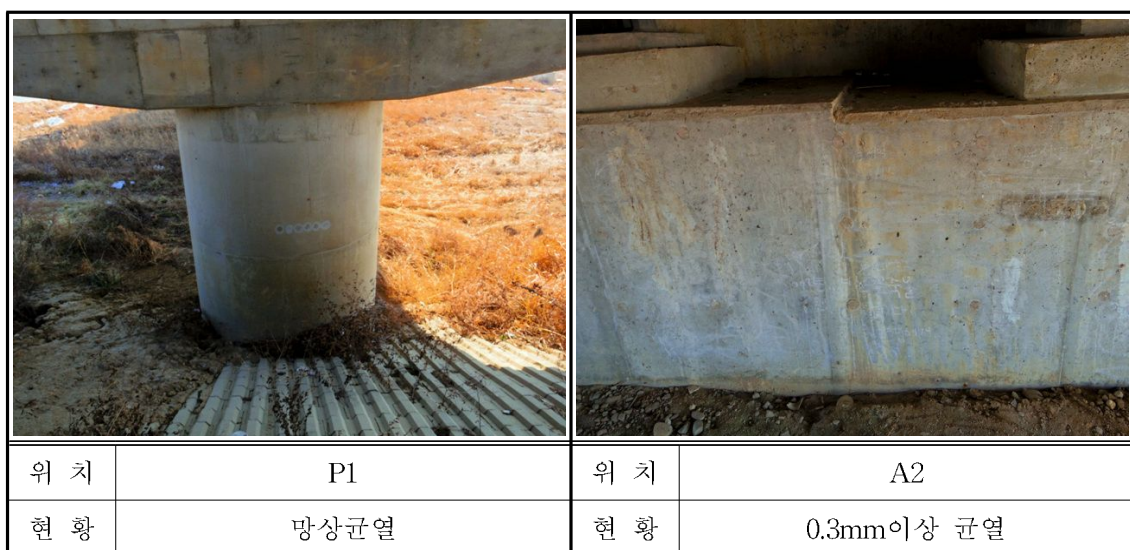
교대 및 교각의 외관조사결과 기 손상인 폭 0.3mm이상 균열 및 망상균열 등의 손상이 조사되었고, 현재 진전은 미미한 상태로 확인되었다. 기 손상부는 내구성 확보 차원의 주입보수, 표면처리 등의 조치가 요구된다.

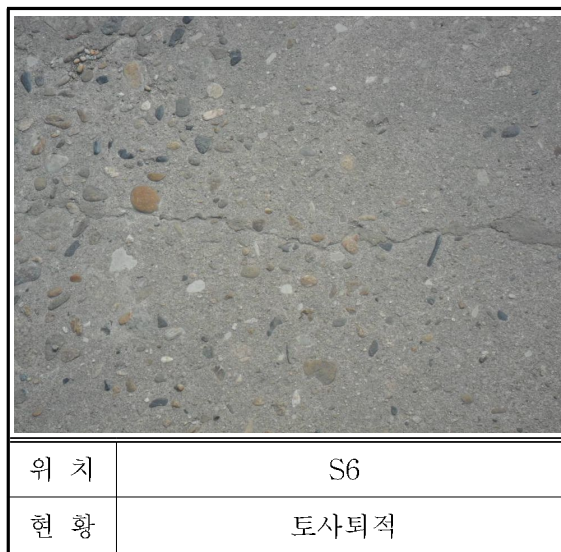
교면포장의 점검결과, 포장 균열 등의 손상이 조사 되었고, 기 손상부는 지속적인 관찰 후 진진지 표면처리 등의 조치가 요구된다.

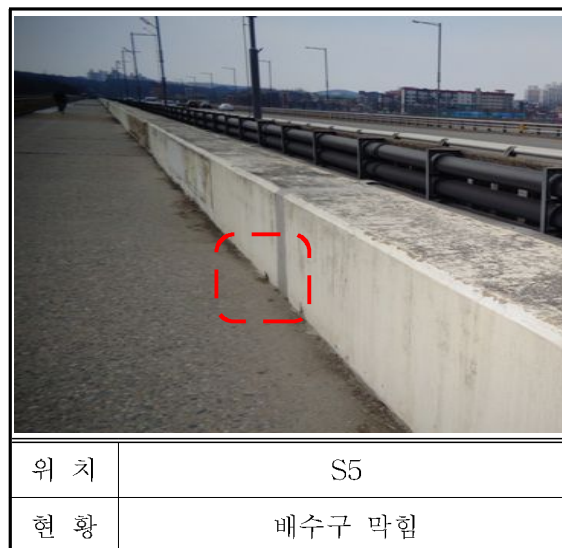
일부 구간에서 배수구 막힘이 조사되었고, 청소 등의 정비가 요구된다.

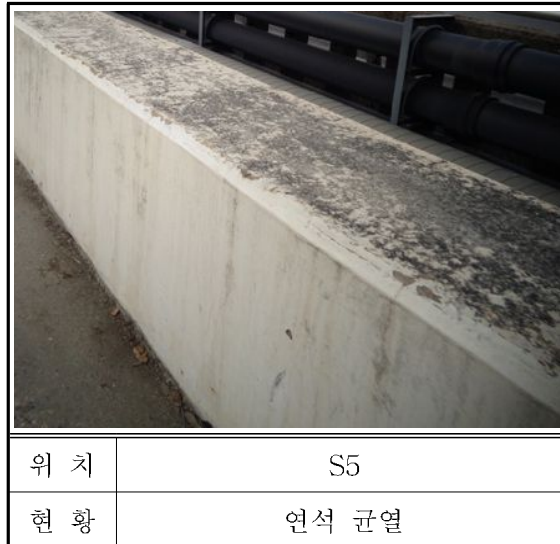
방호벽의 외관조사 결과, 일부 구간에서 연석 균열 등이 조사되었고, 기 손상부는 내구성 확보 차원의 표면처리 등의 조치가 필요하다.

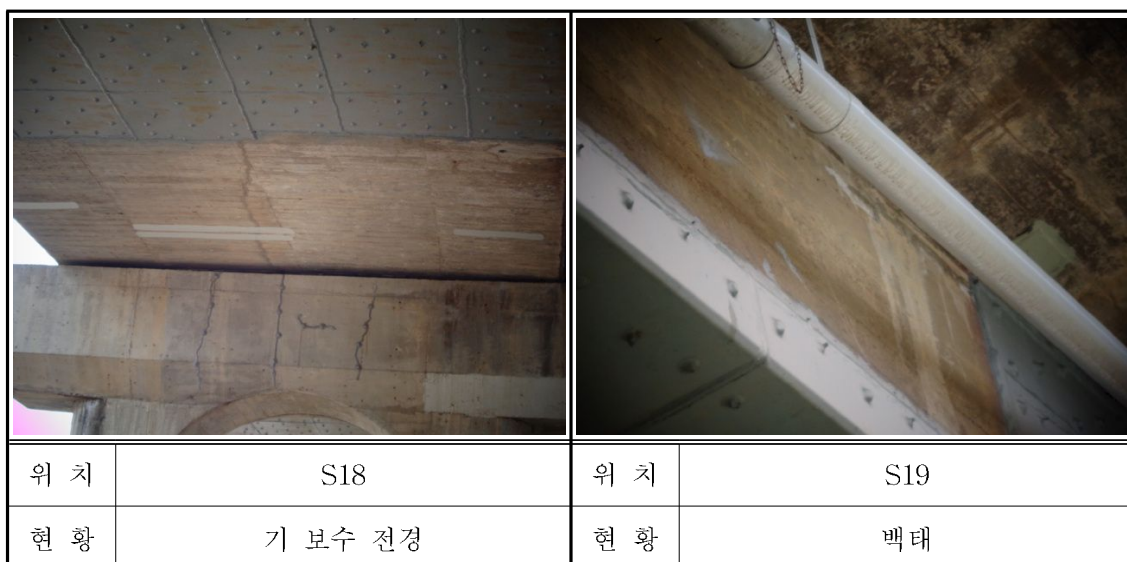
바닥판 하면의 경우 기존 손상인 백태 등이 조사되었으며, 기 손상부는 내구성 확보 차원의 표면처리 등의 조치가 요구된다.

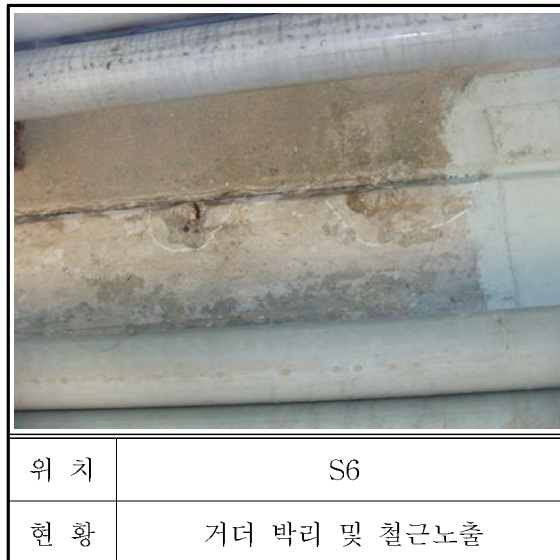
거더 및 가로보의 경우 기존 손상인 거더 파손 및 재료분리 등이 조사되었으며, 기 손상부는 내구성 확보 차원의 단면보수 등의 조치가 요구된다.

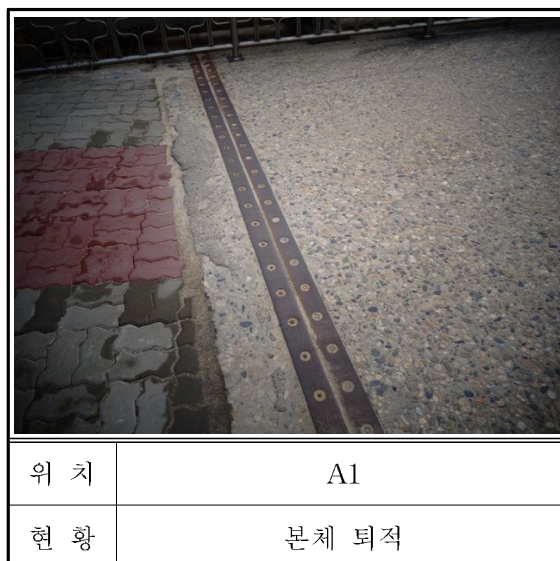
신축이음의 외관조사 결과, 일부 구간에서 본체 토사퇴적 등의 손상이 발생 하였으며, 현재 진전은 미미한 상태로 확인되었다. 기 손상부는 지속적인 주의관찰 후 진 전시 청소 등의 정비가 필요하다.

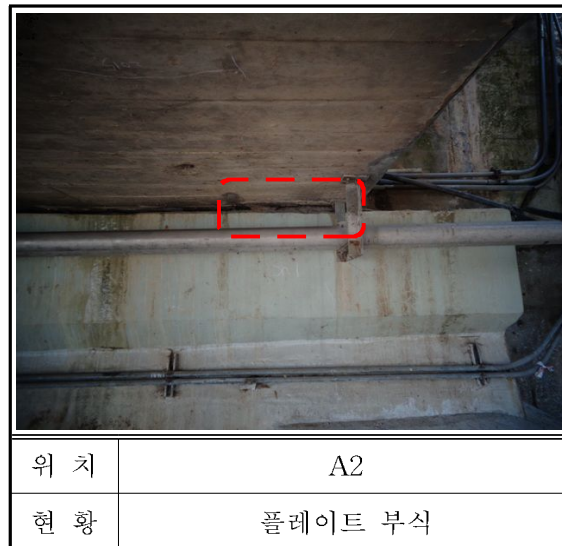
받침장치의 외관조사 결과 일부 구간에서 플레이트 부식 등의 손상이 조사되었고, 기 손상부는 내구성 확보 차원의 재도장 등의 조치가 필요하다.

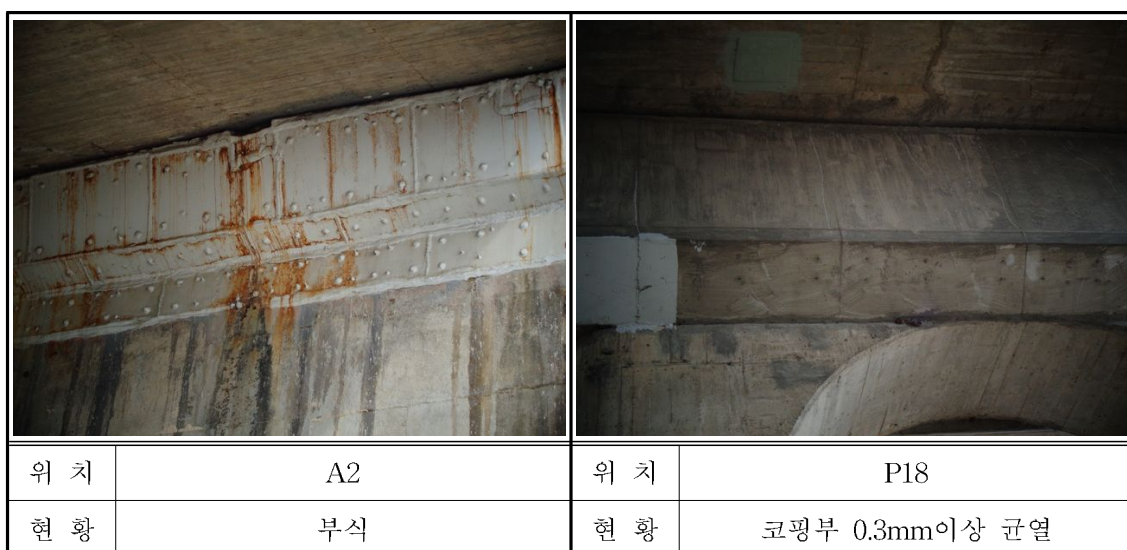
교대 및 교각의 외관조사결과 기 손상인 폭 0.3mm미만 균열 및 부식 등의 손상이 조사되었고, 현재 진전은 미미한 상태로 확인되었다. 기 손상부는 내구성 확보 차원의 표면처리, 재도장 등의 조치가 요구된다.

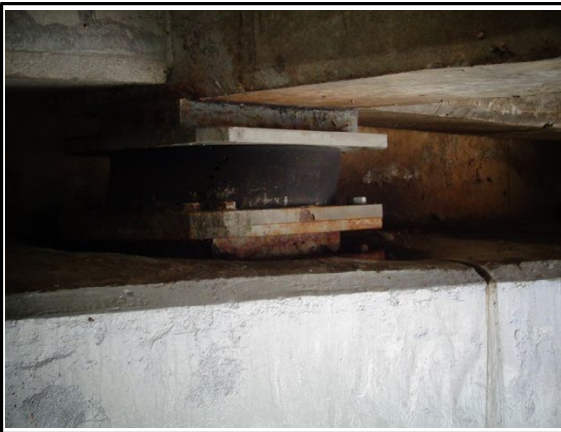
| 위 치 | A2 |

받침장치의 외관조사 결과 일부 구간에서 플레이트 부식 등의 손상이 조사되었고, 기 손상부는 내구성 확보 차원의 재도장 등의 조치가 필요하다 .

| 현 황 | 플레이트 부식 |
