**2016년 상반기**  
**시특법 및 특정관리대상 시설물 정기점검용역**  
**정 기 점 검 보 고 서**  
**[ 특정관리 시설물 ]**

2016. 02.

여 주 시 청

(주)명성엔지니어링

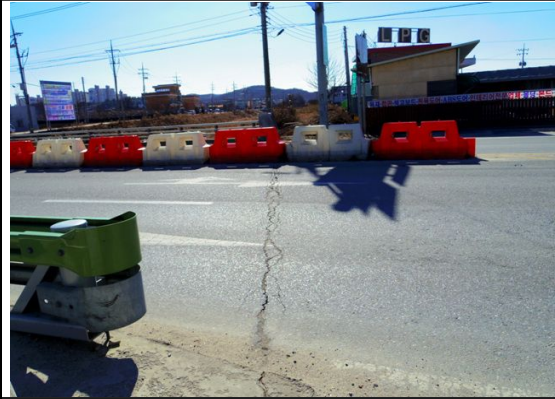
| 위 치 | 교면포장 | S1 | |

아스팔트 포장으로 시공되었으며, 점검결과 아스콘 균열이 발생한 상태이다.

| 현 황 | 전경 | 아스콘 균열 | |

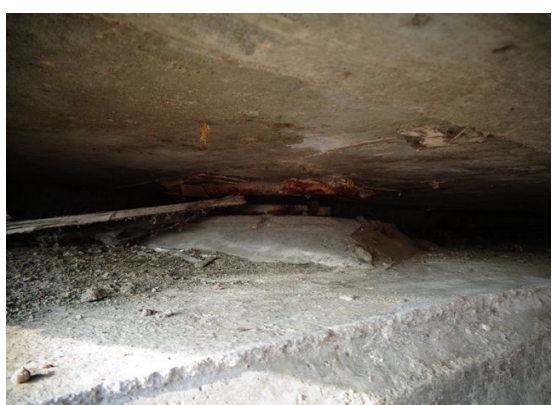
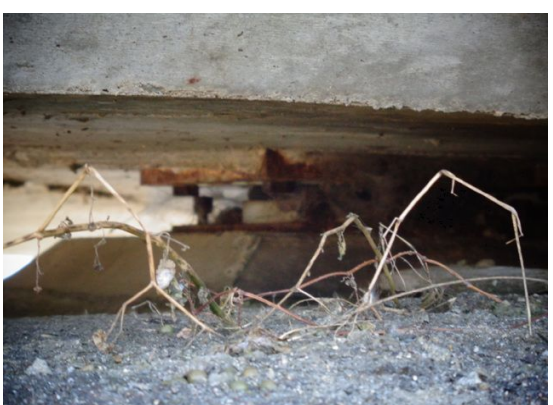
| 위 치 | A1-SH1 | A1-SH5 | |

교량 받침은 포트받침으로, 점검결과 플레이트 부식이 다수 조사되었다.

| 현 황 | 플레이트 부식 | 플레이트 부식 | |

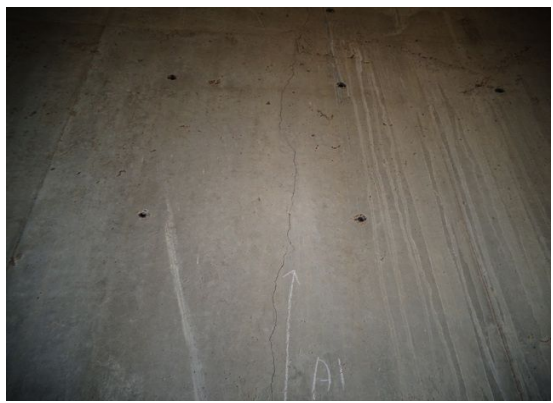
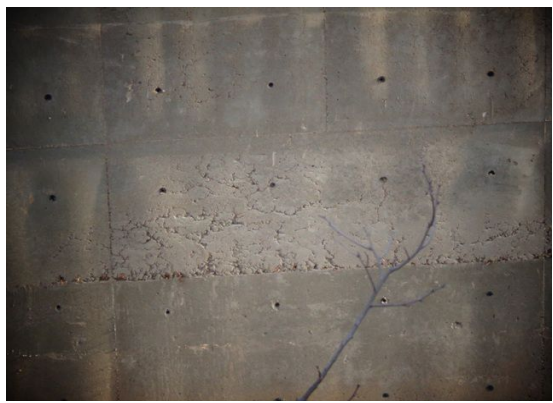
| 위 치 | A1 | | P1 |

교대는 역T형, 교각은 벽식으로 시공되었으며, 점검결과 균열 및 열화가 조사되었다.

| 현 황 | 균열 | | 재료분리 |

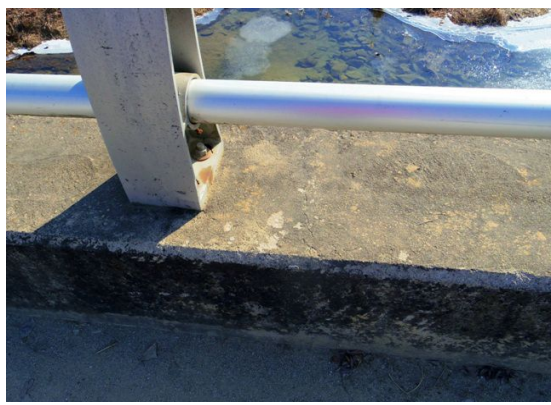
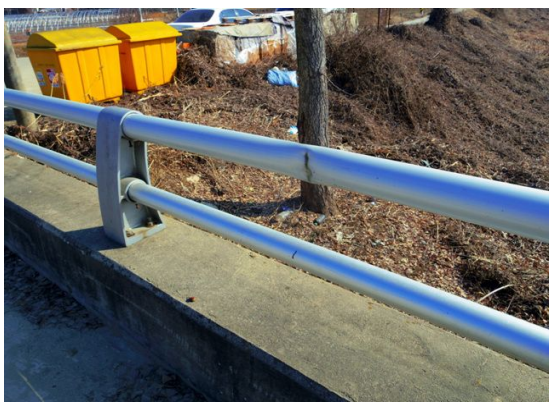
| 위 치 | S3 | | S4 |

난간은 연석 및 알루미늄으로 시공되었으며, 점검결과 연석 콘크리트 균열 및 알루미늄 난간 파손이 조사되었다.

| 현 황 | 연석 균열 | | 난간 파손 |

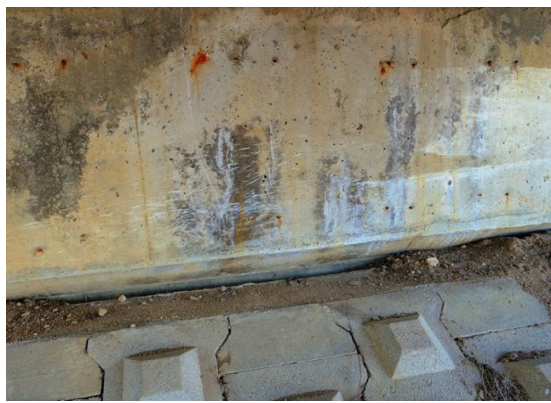
| 위 치 | A1 | 교각 | |

교대는 역T형, 교각은 벽식으로 시공되었으며, 점검결과 교대 균열이 조사되었다.

| 현 황 | 균열 | 전경 | |

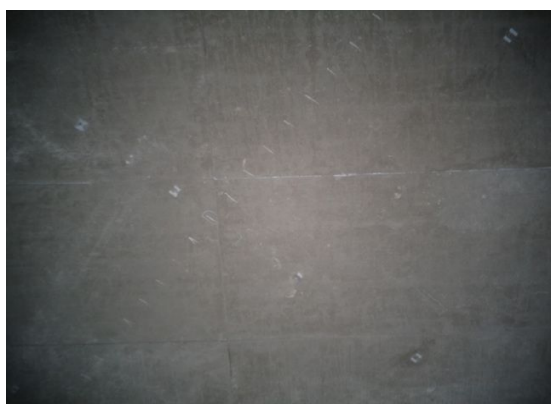
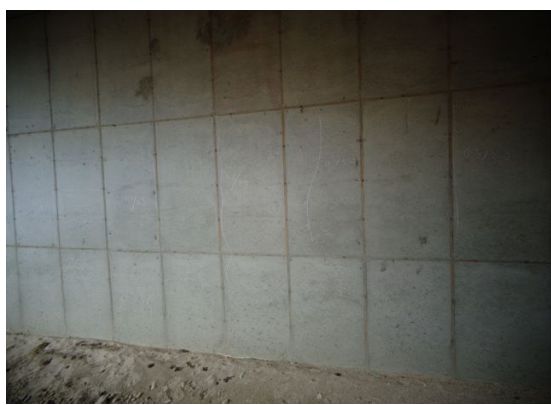
| 위 치 | 바닥판 하면 S1 | 교각 P1 | |

바닥판 하면은 점검결과, 균열이 조사되었다.

교대는 역T형, 교각은 T형으로 시공되었으며, 점검결과 균열이 조사되었다.

| 현 황 | 균열 | 균열 | |

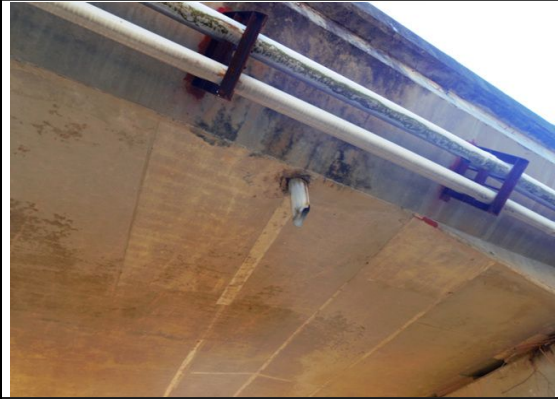
| 위 치 | 교면포장 S1 | S4 | |

| 현 황 | 아스콘 균열 | 배수관 파손 | |

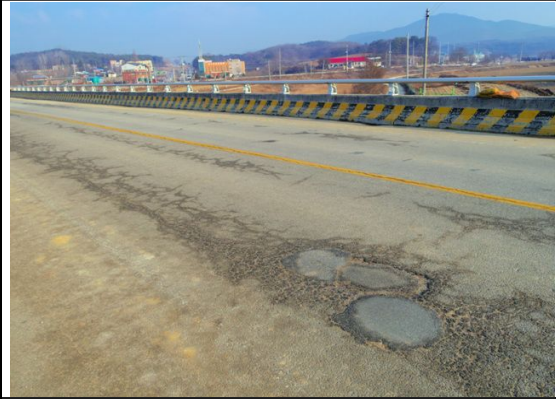
| 위 치 | S1 | S2 | |

아스팔트 포장으로 시공되었으며, 점검결과 아스콘 균열이 발생한 상태이다.

| 현 황 | 아스콘 균열 | 아스콘 균열 | |

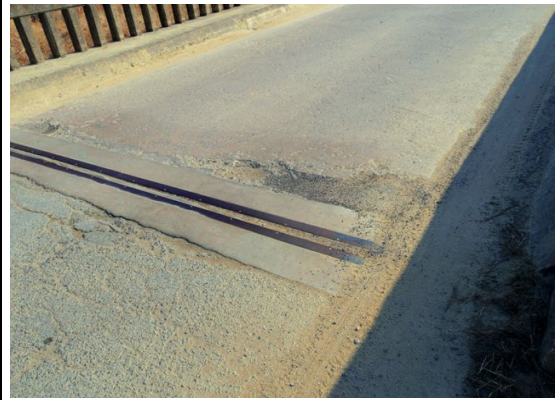
| 위 치 | S2 | | S1 |

콘크리트 포장으로 시공되었으며, 점검결과 재료분리, 망상균열이 발생한 상태이다.

| 현 황 | 재료분리 | | 파손 |

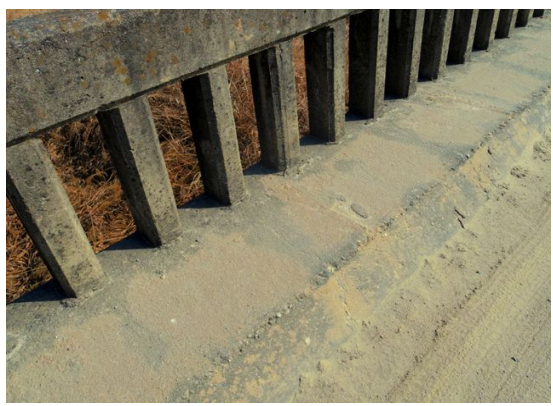
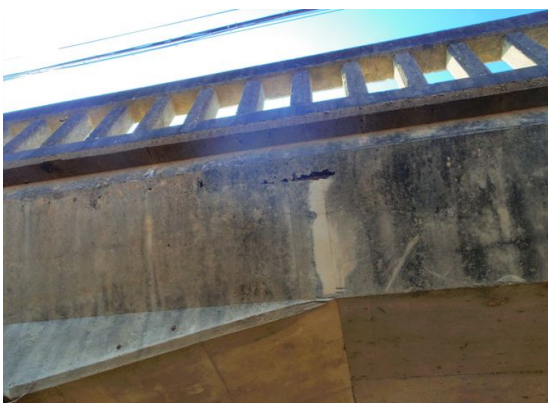
| 위 치 | S1 | 바닥판하면 S5 | |

RC슬래브 바닥판 하면은 점검결과, 철근노출, 균열, 재료분리 등이 조사되었다.

| 현 황 | 균열 | 철근노출 | |

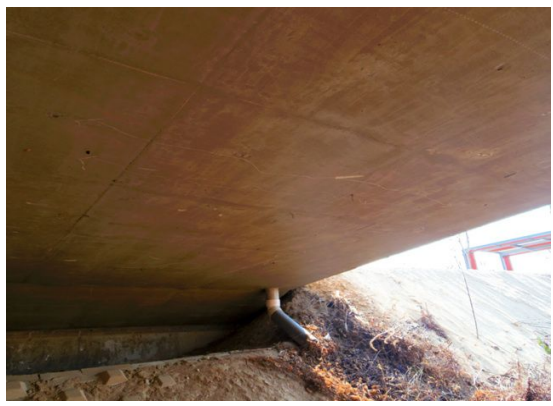
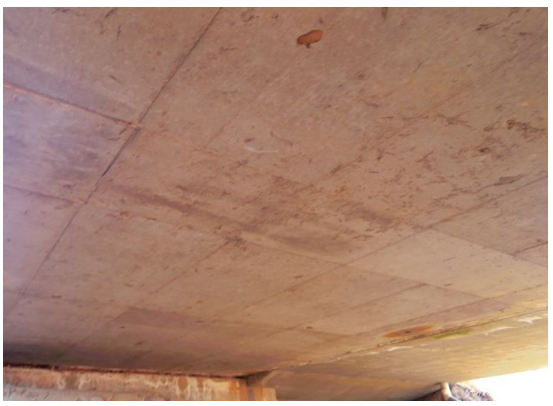
| 위 치 | 바닥판하면 S6 | 바닥판하면 S6 | |

| 현 황 | 균열 | 재료분리 | |

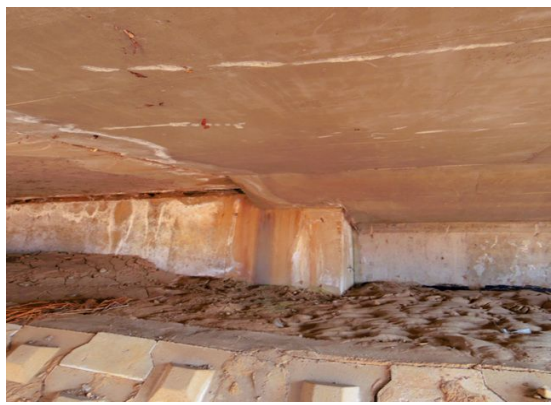
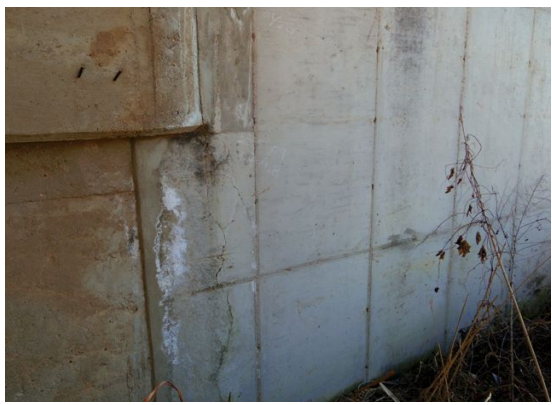
| 위 치 | A2 | P5 | |

교대는 역T형, 교각은 벽식으로 시공되었으며, 점검결과 콘크리트 백태 및 균열이 조사되었다.

| 현 황 | 콘크리트 백태 | 균열 | |

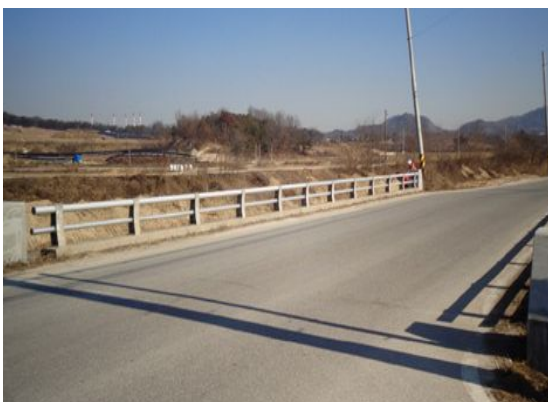
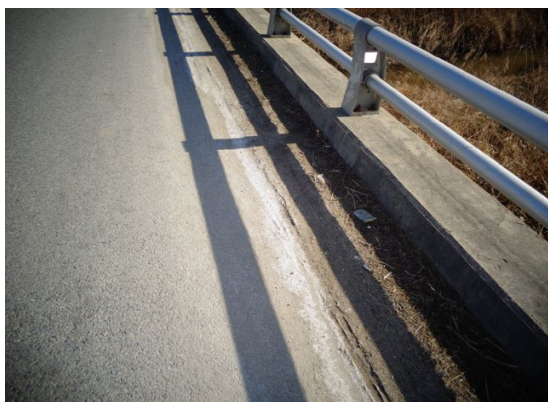
| 위 치 | S1 | S2 | |

아스팔트 포장으로 시공되었으며, 점검결과 아스콘 균열, 토사퇴적이 조사되었다.

| 현 황 | 아스콘 균열 | 토사퇴적 | |

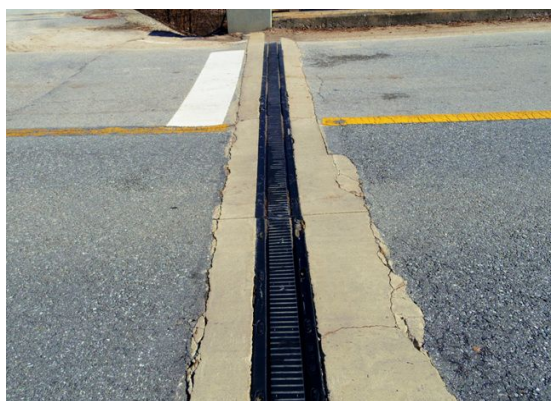
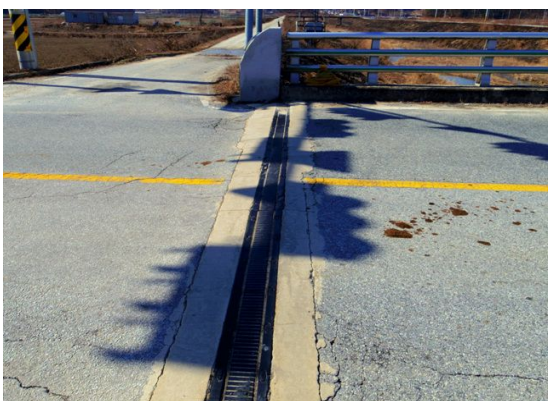
| 위 치 | A1 | A2 | |

신축이음은 NB 조인트로 시공되어 있으며, 소요의 유간을 확보하고 있는 상태이다. 점검결과, 후타재 균열이 조사되었다.

| 현 황 | 후타재 균열 | 후타재 균열 | |

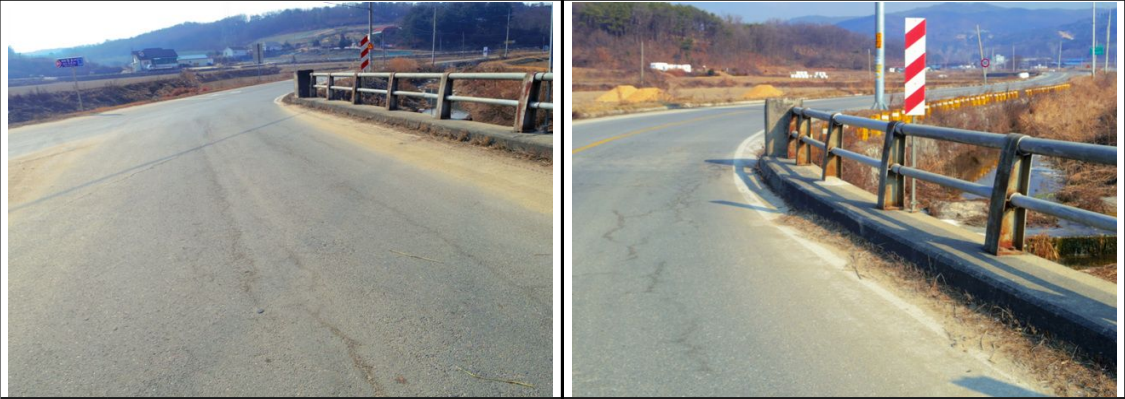
| 위 치 | 교면포장 S1 |

아스팔트 포장으로 시공되었으며, 점검결과 아스콘 균열이 발생한 상태이다.

| 현 황 | 아스콘 균열 |

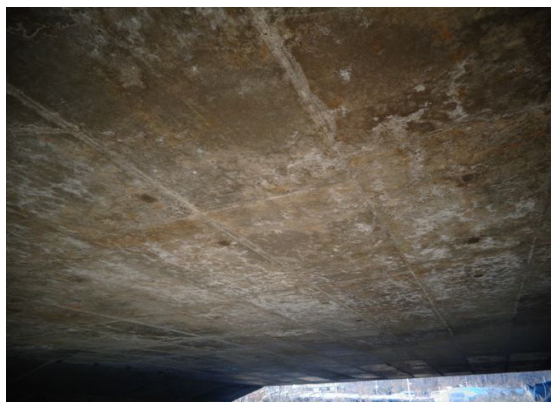
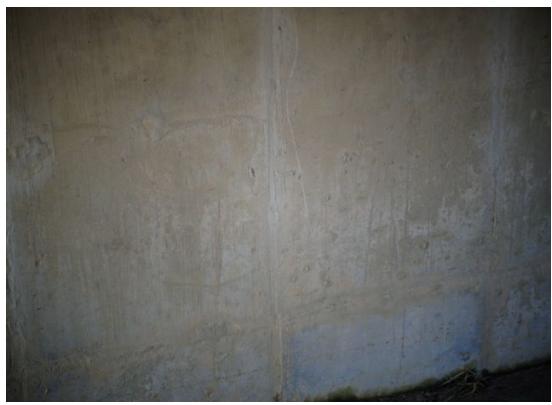
| 위 치 | 바닥판 하면 S1 | 교각 P1 | |

바닥판 하면은 점검결과, 전반적으로 백태가 발생하였다.

| 현 황 | 백태 | 균열 | |

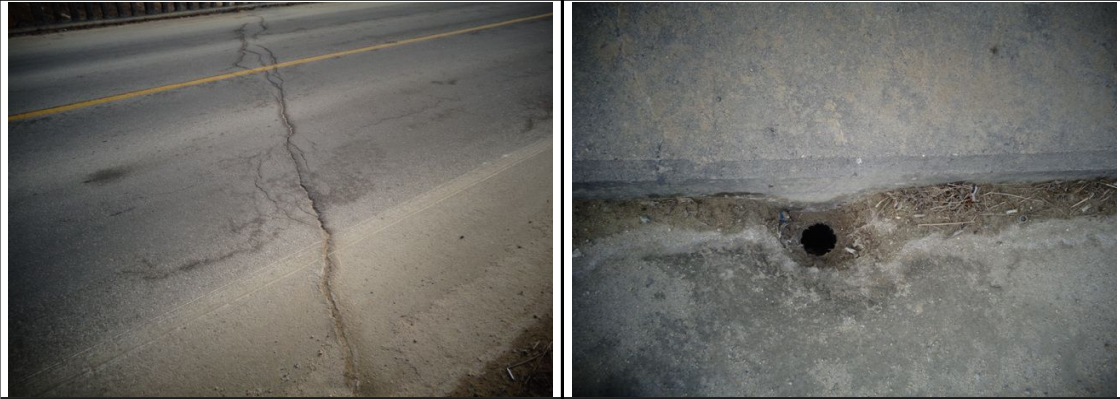
| 위 치 | 교면포장 S1 |

아스팔트 포장으로 시공되었으며, 점검결과 아스콘 균열이 발생하였다.

| 현 황 | 아스콘 균열 |

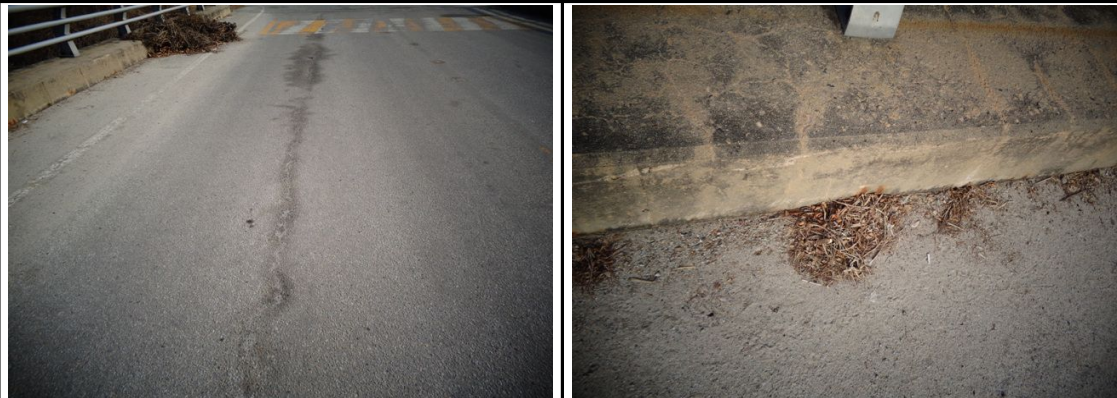
| 위 치 | 교면포장 S2 |

아스팔트 포장으로 시공되었으며, 점검결과 아스콘 균열이 조사되었다.

| 현 황 | 아스콘 균열 |

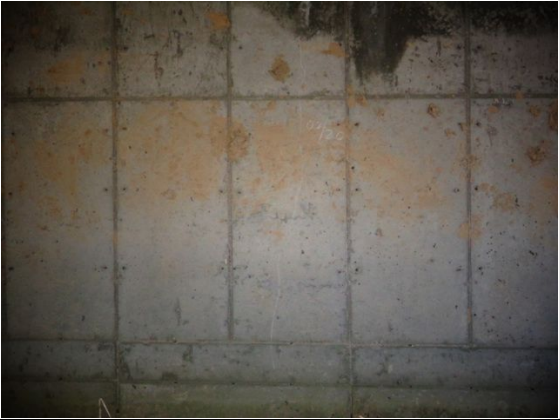
| 위 치 | P1 | 교대 A1 | |

| 현 황 | 교량받침 전경 | 균열 | |

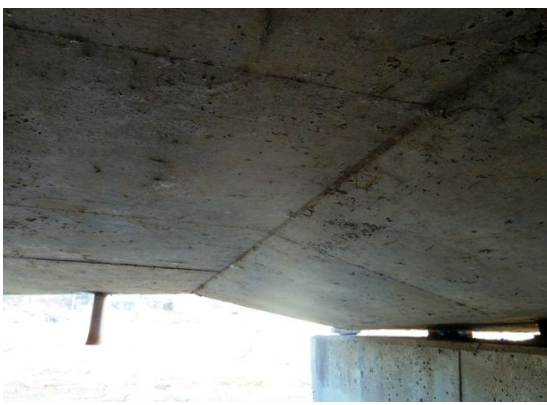
| 위 치 | 난간 | 바닥판하면 S1 |

RC슬래브 바닥판 하면은 점검결과, 균열 및 재료분리가 조사되었다.

| 현 황 | 전경 | 재료분리 |

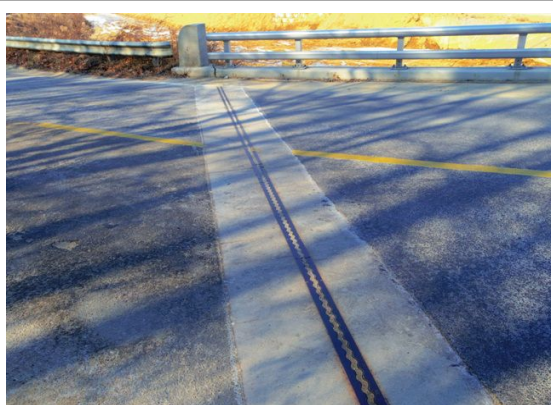
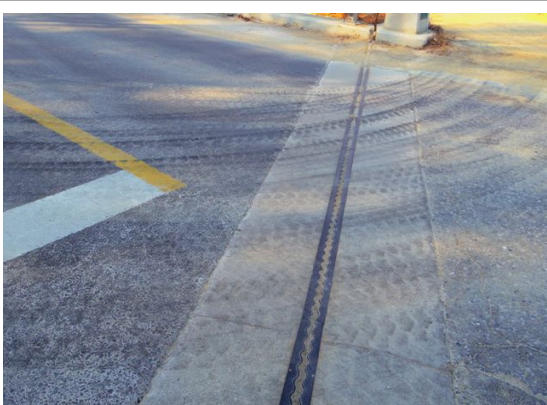
| 위 치 | A1 | A2 |

신축이음은 모노셀 조인트로 시공되어 있으며, 소요의 유간을 확보하고 있는 상태이다. 점검결과, 본체 이물질퇴적, 후타재 균열이 조사되었다.

| 현 황 | 본체 이물질퇴적 | 후타재 균열 |

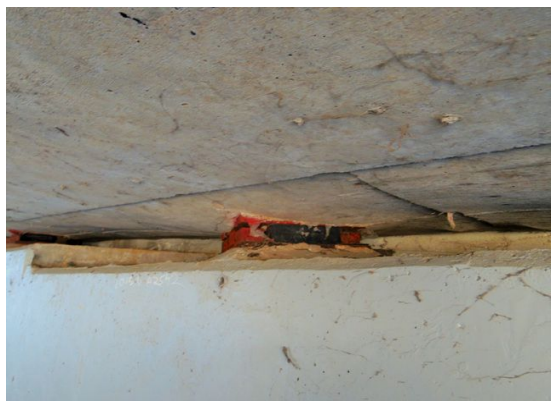
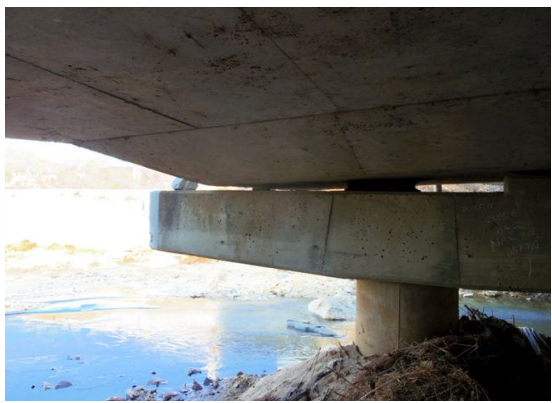
| 위 치 | 교량받침 A1 | 교각 P1 | |

교대는 역T형, 교각은 다주식으로 시공되었으며, 점검결과 균열 및 재료분리가 조사되었다.

| 현 황 | 플레이트 부식 | 재료분리 | |

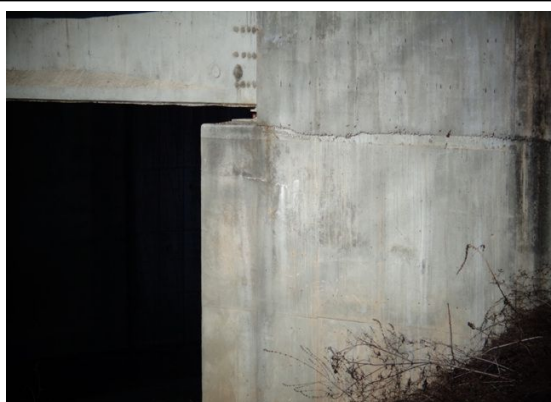
| 위 치 | A2 | A1 | |

교대는 역T형으로 시공되었으며, 점검결과 교대 콘크리트 백태, 균열 등이 조사되었다.

| 현 황 | 콘크리트 백태 | 교량받침 전경 | |

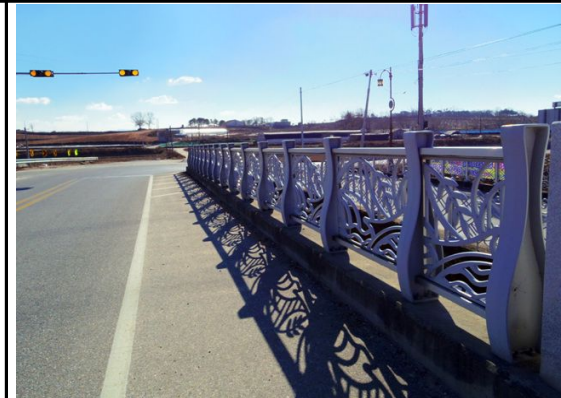
| 위 치 | 교면포장 S2 |

아스팔트 포장으로 시공되었으며, 점검결과 아스콘 균열이 발생하였다.

| 현 황 | 아스콘 균열 |

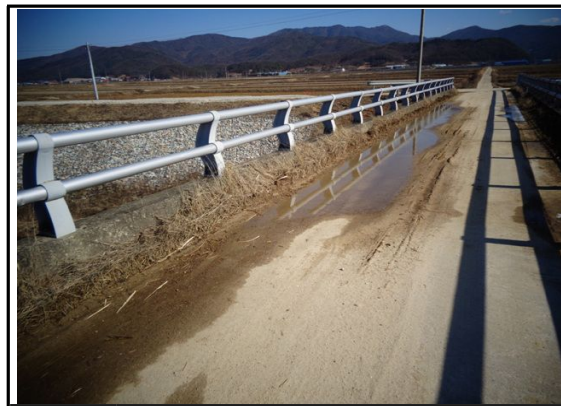
| 위 치 | 교면포장 S1 |

점검결과, 망상균열 및 토사퇴적이 조사되었다.

| 현 황 | 토사퇴적 |

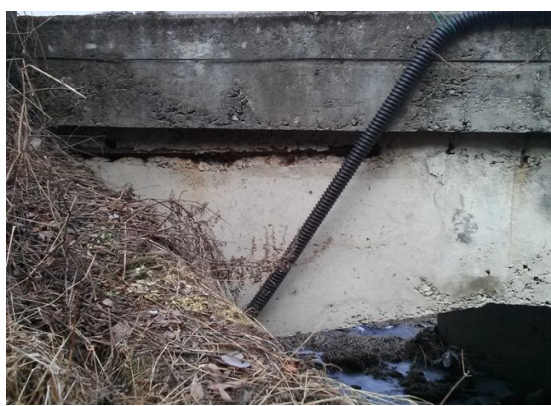
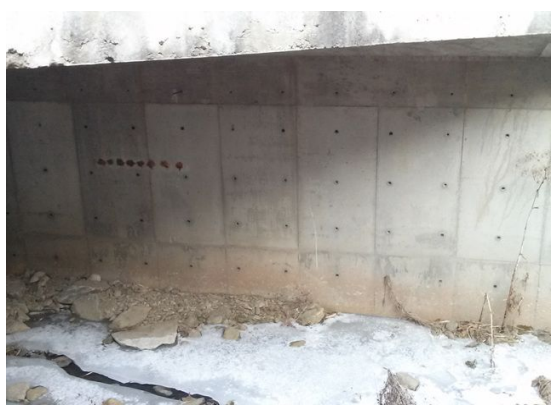
| 위 치 | 바닥판 하면 S1 | 교각 P1 | |

바닥판 하면은 점검결과, 철근노출 및 재료분리가 조사되었다.

| 현 황 | 철근노출 | 균열 | |

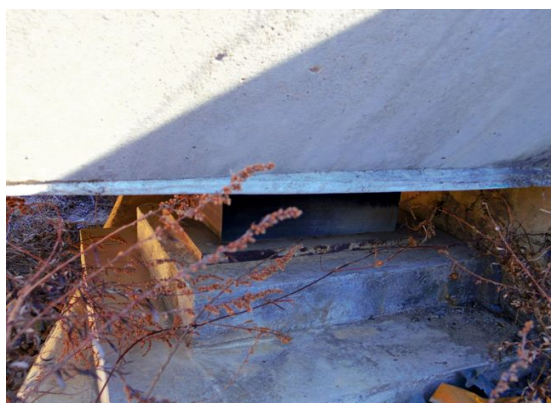
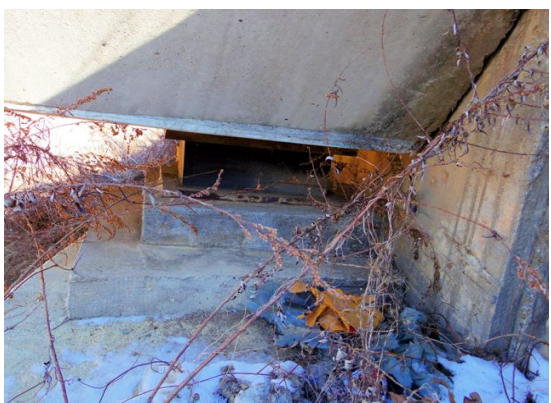
| 위 치 | 교량받침 A2 | 교량받침 A2 |

교량 받침은 탄성받침으로, 점검결과 플레이트 부식이 조사되었다.

| 현 황 | 플레이트 부식 | 플레이트 부식 |

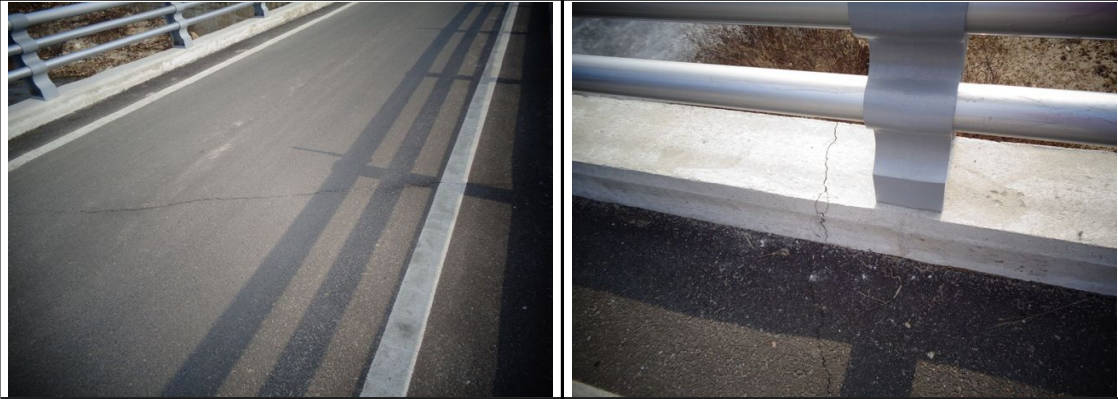
| 위 치 | 교면포장 S1 |

아스팔트 포장으로 시공되었으며, 점검결과 아스콘 균열이 조사되었다.

| 현 황 | 아스콘 균열 |

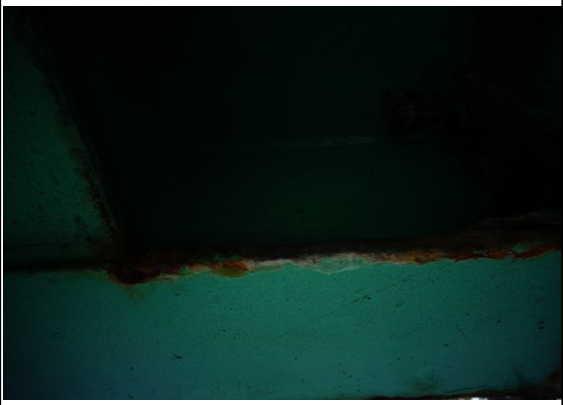
| 위 치 | 거더 | 교대 |

강거더의 점검결과, 일부 부식이 조사되었다.

| 현 황 | 부식 | 전경 |

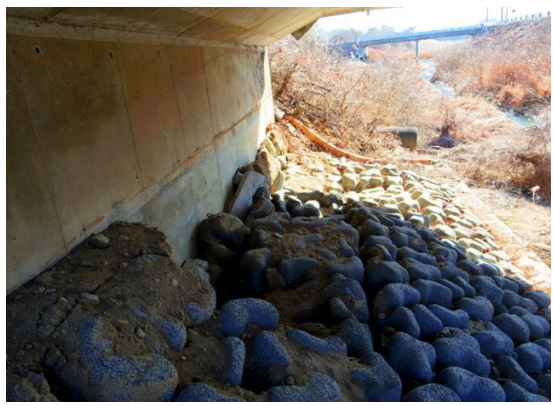
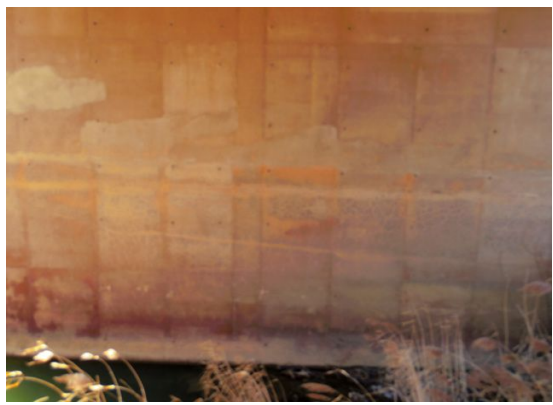
| 위 치 | 교대 A2 | 교각 P1 | |

점검결과, 교대 호안블럭 침하가 발생하였고, 보수가 요망된다. 일부 망상균열이 조사 조사되었다.

| 현 황 | 호안블럭 침하 | 망상균열 | |

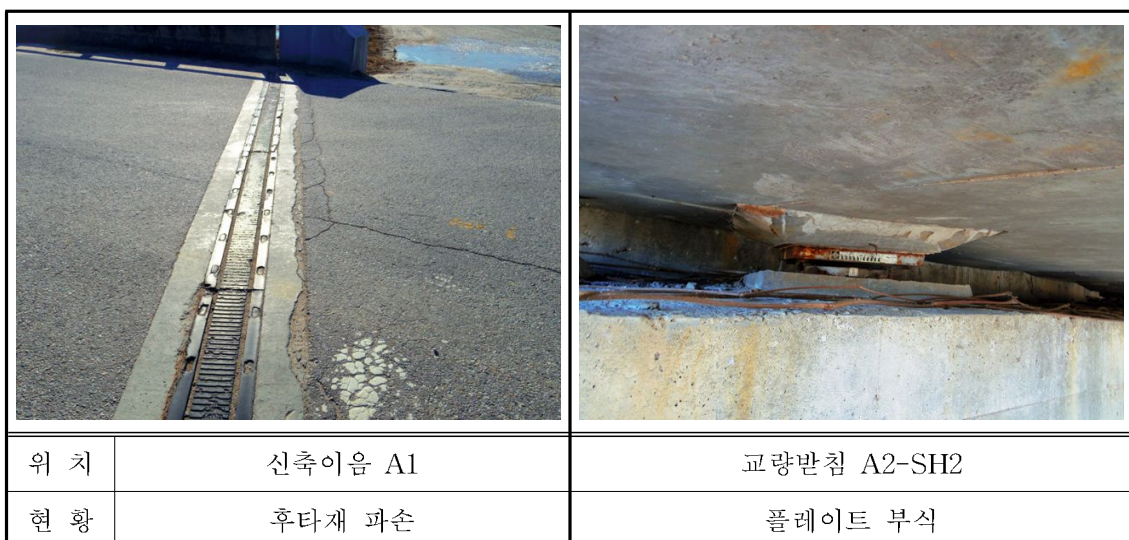
교량 받침은 포트받침으로 점검결과, 플레이트 부식이 조사되었다.

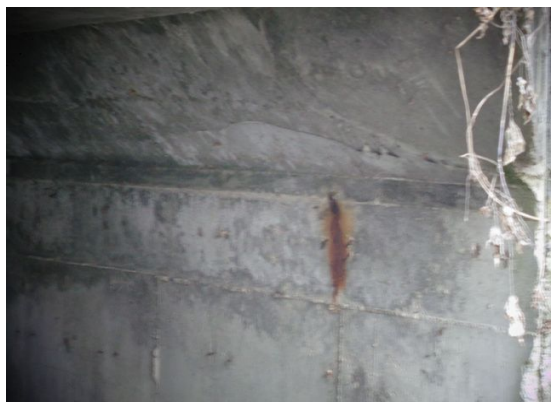
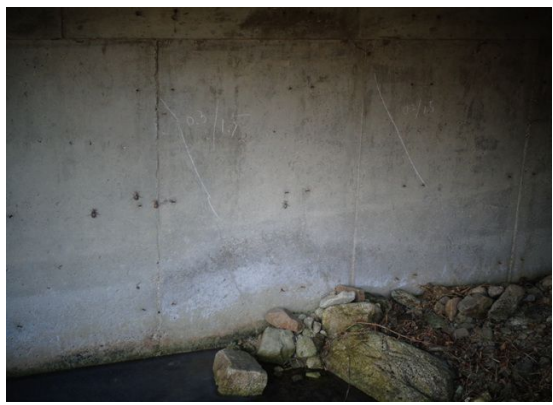
| 위 치 | 교대 A1 | | 교각 P1 |

교대 및 교각 점검결과, 철근노출 및 균열이 조사되었다.

| 현 황 | 철근노출 | | 균열 |
