# 가답제

섬강(국가하천) 가답, 육계지구 재방 정밀점검용역

가담제

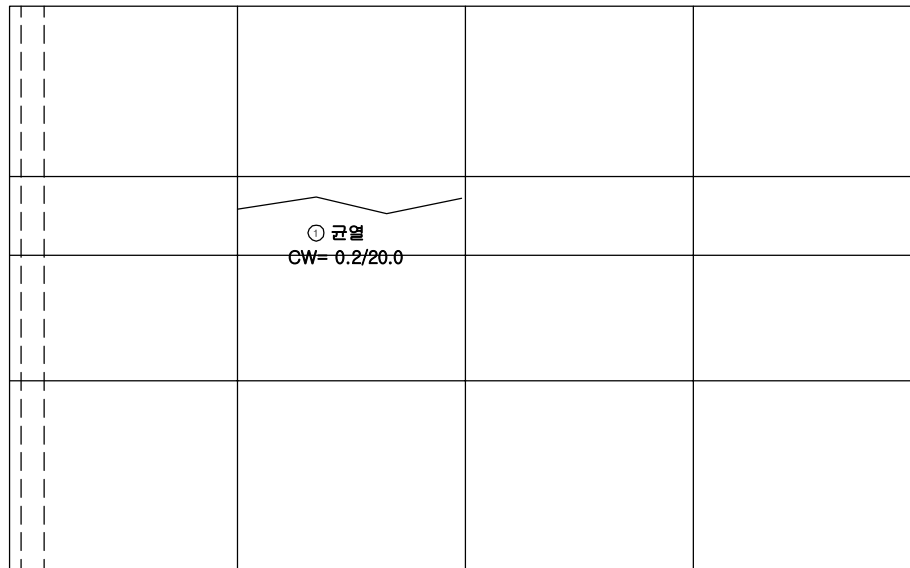
04

| 번호 | 손상내용 | 손상규모 | | | | 단위 | 비고 |
|---|---|---|---|---|---|---|---|
| 1 | 균열 | 0.2 | 20.0 | 1 | 20.0 | m | 신규 |
