# 갈마곡교

| 용역명 | 발주처 | 용역사 | SCALE | 도면명 | 도면번호 |
|---|---|---|---|---|---|
| 홍천읍 갈마곡교 정밀점검 용역 | 홍천군청 | 도원엔지니어링 | None | 갈마곡교 외관조사망도 교면포장 | 01 |

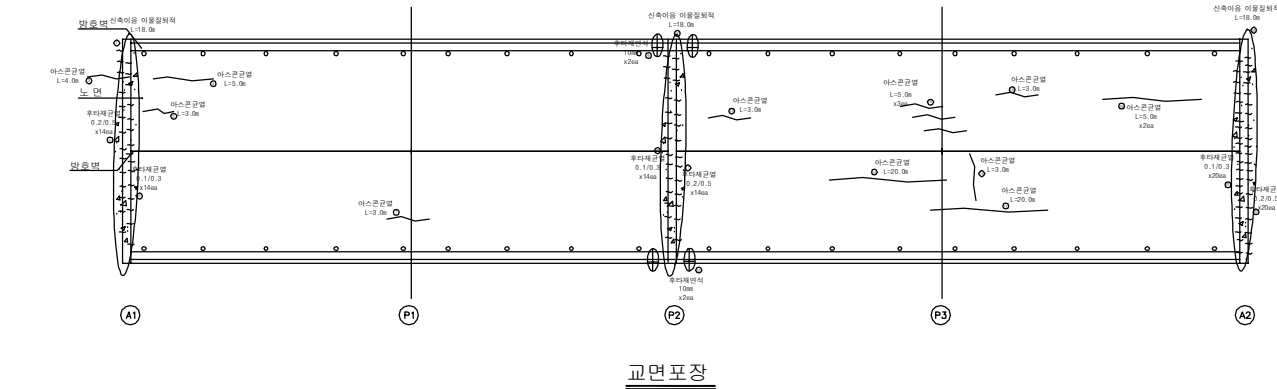
| 번 호 | 손상내용 | 손상규모 | | | | 단 위 | 비 고 |
|---|---|---|---|---|---|---|---|
| 1 | 신축이음 이물질퇴적 | - | 18.0 | 1 | 18.0 | m | 신규 |
| 2 | 아스콘균열 | - | 3.0 | 1 | 3.0 | m | 신규 |
| 5 | 후타재균열 | 0.2 | 0.5 | 14 | 7.0 | m | 신규 |
| 14 | 아스콘균열 | - | 20.0 | 1 | 20.0 | m | 신규 |
| 20 | 신축이음 이물질퇴적 | - | 18.0 | 1 | 18.0 | m | 신규 |
| 21 | 후타재균열 | 0.1 | 0.3 | 20 | 6.0 | m | 신규 |

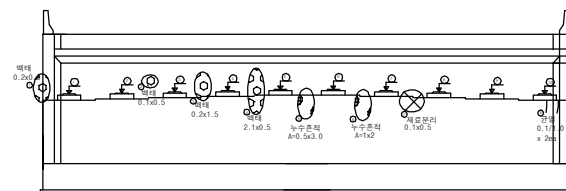
| 번 호 | 손상내용 | 손상규모 | | | | 단 위 | 비 고 |
|---|---|---|---|---|---|---|---|
| 1 | 백태 | 0.2 | 0.5 | 1 | 0.1 | m² | 신규 |
| 4 | 백태 | 2.1 | 0.5 | 1 | 1.05 | m² | 신규 |
| 5 | 누수흔적 | 0.5 | 3.0 | 1 | 1.5 | m² | 신규 |
| 6 | 누수흔적 | 1.0 | 2.0 | 1 | 2.0 | m² | 신규 |
| 7 | 재료분리 | 0.1 | 0.5 | 1 | 0.05 | m² | 신규 |
| 8 | 균열 | 0.1 | 1.0 | 2 | 2.0 | m | 신규 |

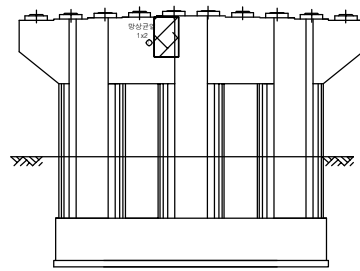
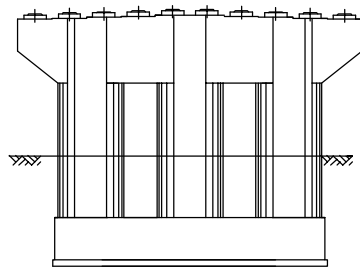
| 번호 | 손상내용 | 손상규모 | | | | 단위 | 비고 |
|---|---|---|---|---|---|---|---|
| 1 | 망상균열 | 1.0 | 2.0 | 1 | 2.0 | m <sup>2</sup> | 신규 |

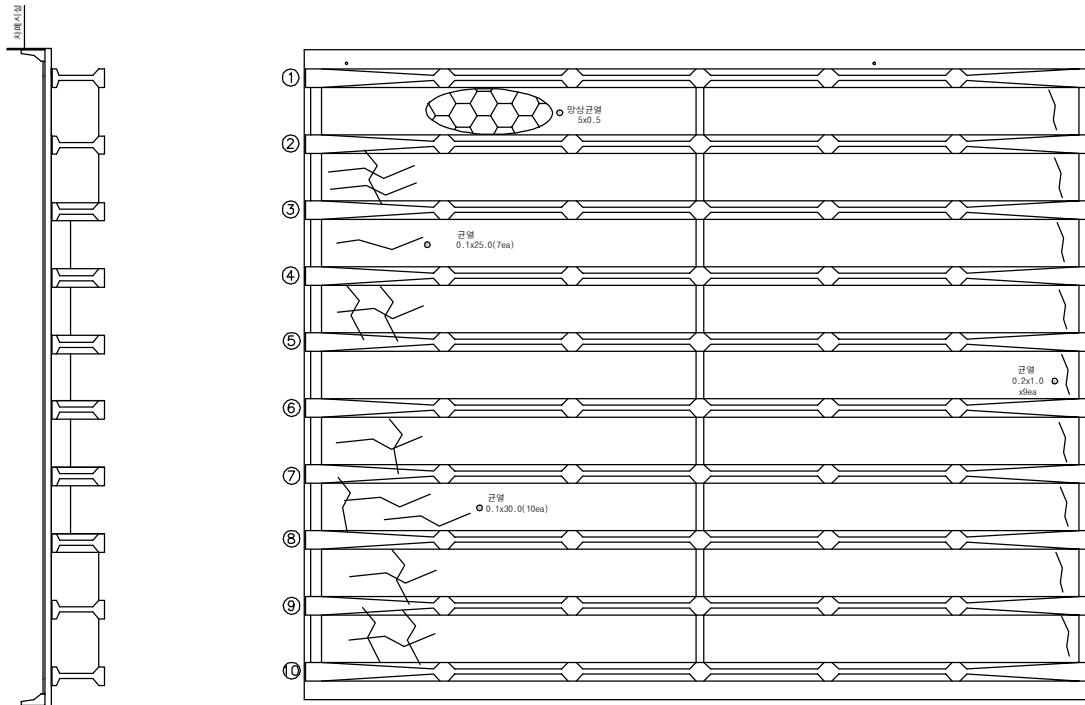
슬래브하면

| 번 호 | 손상내용 | 손상규모 | | | | 단 위 | 비 고 |
|---|---|---|---|---|---|---|---|
| 1 | 망상균열 | 5.0 | 0.5 | 1 | 2.5 | m' | 신규 |
| 2 | 균열 | 0.1 | 25.0 | 7 | 25.0 | m | 신규 |
| 3 | 균열 | 0.1 | 30.0 | 10 | 30.0 | m | 신규 |
| 4 | 균열 | 0.2 | 1.0 | 9 | 9.0 | m | 신규 |

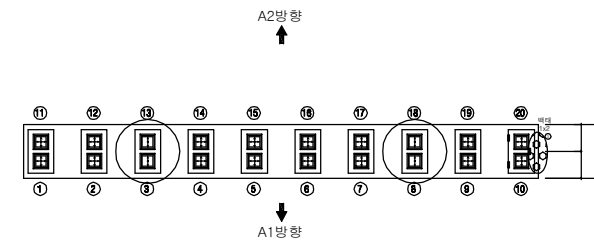
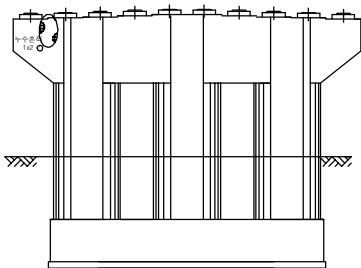
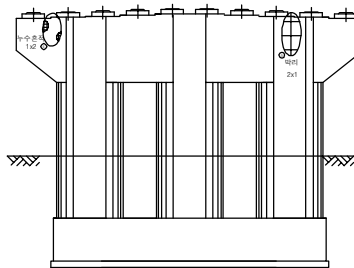
| 번 호 | 손상내용 | 손상규모 | | | | 단 위 | 비 고 |
|---|---|---|---|---|---|---|---|
| 1 | 누수흔적 | 1.0 | 2.0 | 1 | 2.0 | m <sup>2</sup> | 신규 |
| 2 | 누수흔적 | 1.0 | 2.0 | 1 | 2.0 | m <sup>2</sup> | 신규 |
| 3 | 백태 | 1.0 | 2.0 | 1 | 2.0 | m <sup>2</sup> | 신규 |
| 4 | 누수흔적 | 1.0 | 2.0 | 1 | 2.0 | m <sup>2</sup> | 신규 |
| 5 | 바리 | 2.0 | 1.0 | 1 | 2.0 | m <sup>2</sup> | 신규 |

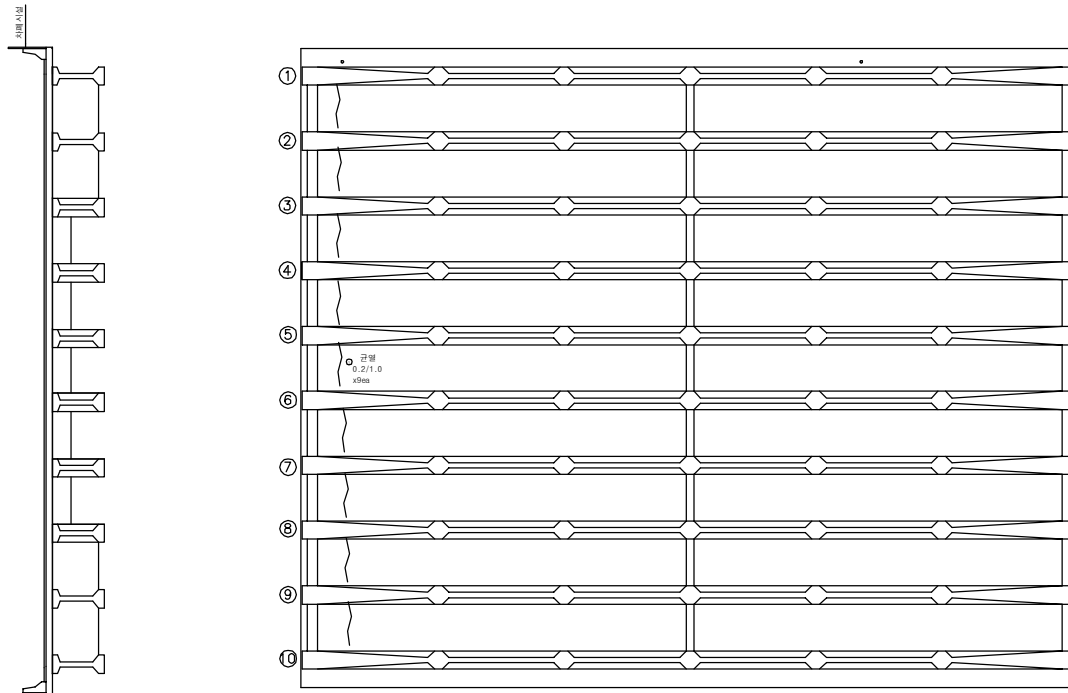
슬래브하면

| 번 호 | 손상내용 | 손상규모 | | | | 단 위 | 비 고 |
|---|---|---|---|---|---|---|---|
| 1 | 균열 | 0.2 | 1.0 | 9 | 9.0 | m | 신규 |

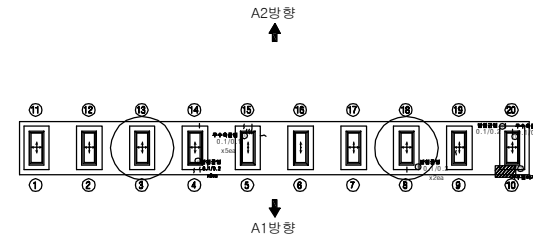
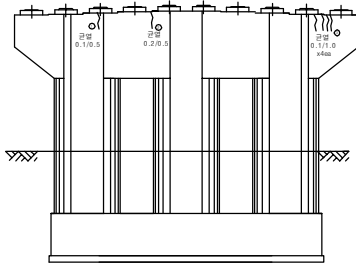
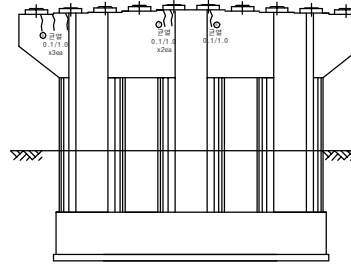
| 번 호 | 손상내용 | 손상규모 | | | | 단 위 | 비 고 |
|---|---|---|---|---|---|---|---|
| 1 | 균열 | 0.1 | 0.5 | 1 | 0.5 | m | 신규 |
| 2 | 균열 | 0.2 | 0.5 | 1 | 0.5 | m | 신규 |
| 3 | 균열 | 0.1 | 1.0 | 4 | 4.0 | m | 신규 |
| 4 | 방침균열 | 0.1 | 0.2 | 6 | 1.2 | m | 신규 |
| 5 | 무수축균열 | 0.1 | 0.1 | 5 | 0.5 | m | 신규 |
| 12 | 거푸집미제거 | - | - | 1 | - | ea | 신규 |

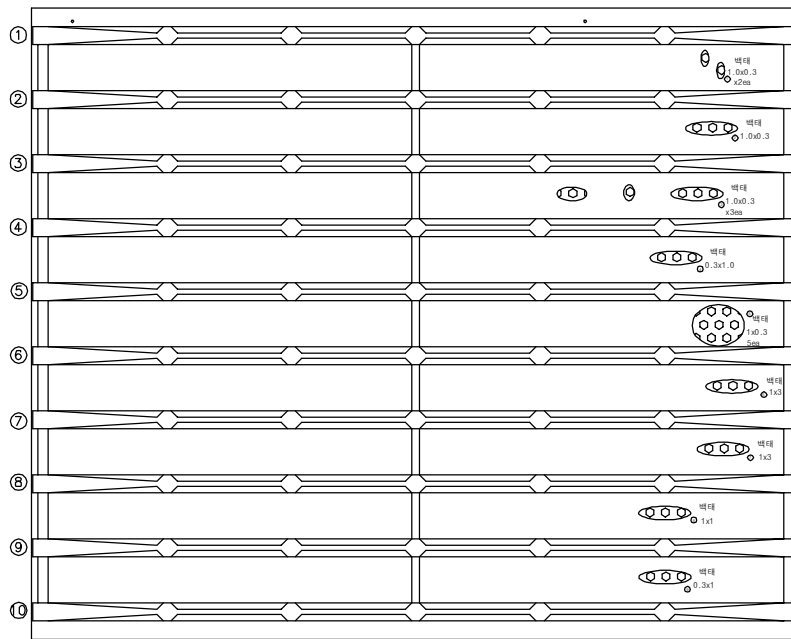
슬래브하면

| 번호 | 손상내용 | 손상규모 | | | | 단위 | 비고 |
|---|---|---|---|---|---|---|---|
| 1 | 백태 | 1.0 | 0.3 | 2 | 0.6 | m² | 신규 |
| 6 | 백태 | 1.0 | 3.0 | 1 | 3.0 | m² | 신규 |
| 7 | 백태 | 1.0 | 3.0 | 1 | 3.0 | m² | 신규 |
