## 바닥판 상면 (S3)

**교각 (P2)**

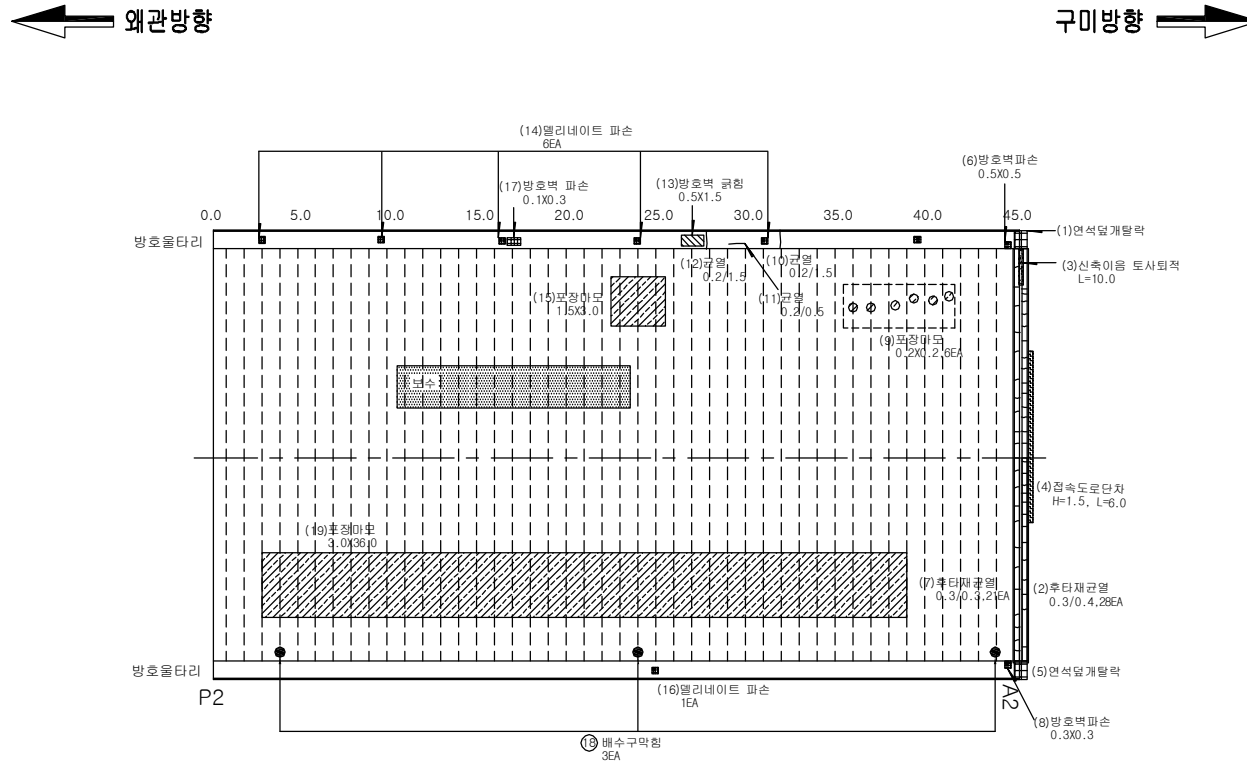
| 번호 | 손상내용 | 손상규모 | 수량 | 등급 | 유형 | 위치 | 비고 |
|---|---|---|---|---|---|---|---|
| 1 | 신속이음 덜개달락 | 1ea | 1ea | b | 기존 | 신속이음 | |
| 2 | 후타재 균열(0.3mm 이상) | 0.4m, 28ea | 11.2m | c | 기존 | 신속이음 | |
| 3 | 신속이음 토사된적 | 10.0m | 10.0m | b | 기존 | 신속이음 | |
| 4 | 점속도로 단차 | 6.0m, h=15mm | 6.0m | b | 기존 | 신속이음 | |
| 5 | 연석 덜개달락 | 1ea | 1ea | b | 기존 | 신속이음 | |
| 6 | 방호벽 파손 | 0.5mX0.5m | 0.25㎡ | b | 기존 | 방호벽 | |
| 7 | 후타재 균열(0.3mm 이상) | 0.3m, 21ea | 6.3m | c | 기존 | 신속이음 | |
| 8 | 방호벽 파손 | 0.3mX0.3m | 0.09㎡ | b | 기존 | 방호벽 | |
| 9 | 포장 마모 | 0.2mX0.2m, 6ea | 0.24㎡ | b | 기존 | 교면포장 | |
| 10 | 방호벽 균열(0.3mm 미만) | 1.5m | 1.5m | b | 기존 | 방호벽 | |
| 11 | 방호벽 균열(0.3mm 미만) | 0.5m | 0.5m | b | 기존 | 방호벽 | |
| 12 | 방호벽 균열(0.3mm 미만) | 1.5m | 1.5m | b | 기존 | 방호벽 | |
| 13 | 방호벽 균형 | 0.5mX1.5m | 0.75㎡ | b | 기존 | 방호벽 | |
| 14 | 엘리네이트 파손 | 6ea | 6ea | - | 기존 | 방호벽 | |
| 15 | 포장 마모 | 1.5mX3.0m | 4.5㎡ | b | 기존 | 교면포장 | |
| 16 | 엘리네이트 파손 | 1ea | 1ea | - | 기존 | 방호벽 | |
| 17 | 방호벽 파손 | 0.1mX0.3m | 0.03㎡ | b | 기존 | 방호벽 | |
| 18 | 배수구 이물질퇴적 | 3ea | 3ea | c | 신규 | 배수시설 | |
| 19 | 포장 마모 | 3.0mX36.0m | 108.0㎡ | b | 기존 | 교면포장 | |

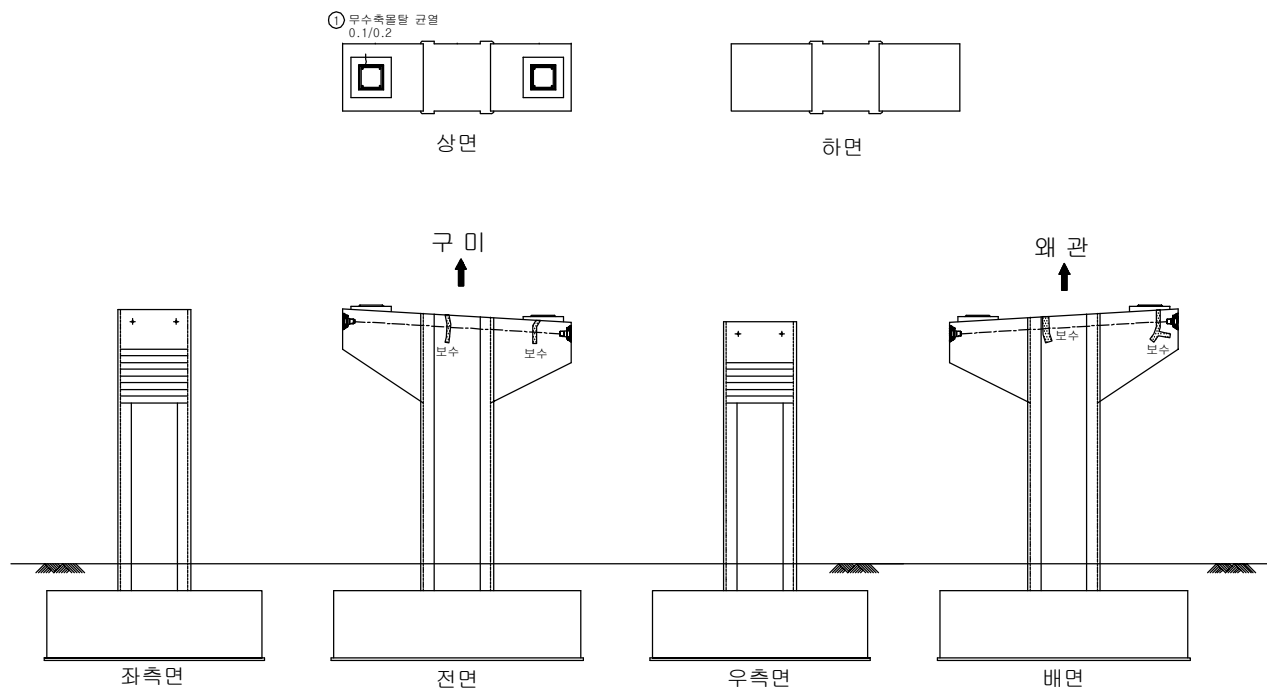
| 번호 | 손상내용 | 손상규모 | 물량 | 등급 | 유형 | 위치 | 비고 |
|---|---|---|---|---|---|---|---|
| 1 | 무수축탈달 균열(0.3mm 미만) | 0.2m | 0.2m | b | 신규 | 교량받침 | |
