## 바닥판 상면 (S1)

| 발주처 | 대구국토관리사무소 | 용역사 | (주)한국시설안전연구원<br>(주)해성안전기술원 | 용역명 | 국도 26호선 성산대교 외<br>13개교 정밀안전진단 등 기술용역 | 시설물 | 관호IC2교 | 도면명 | 바닥판 상면 (S1) | 도면번호 | 1 |

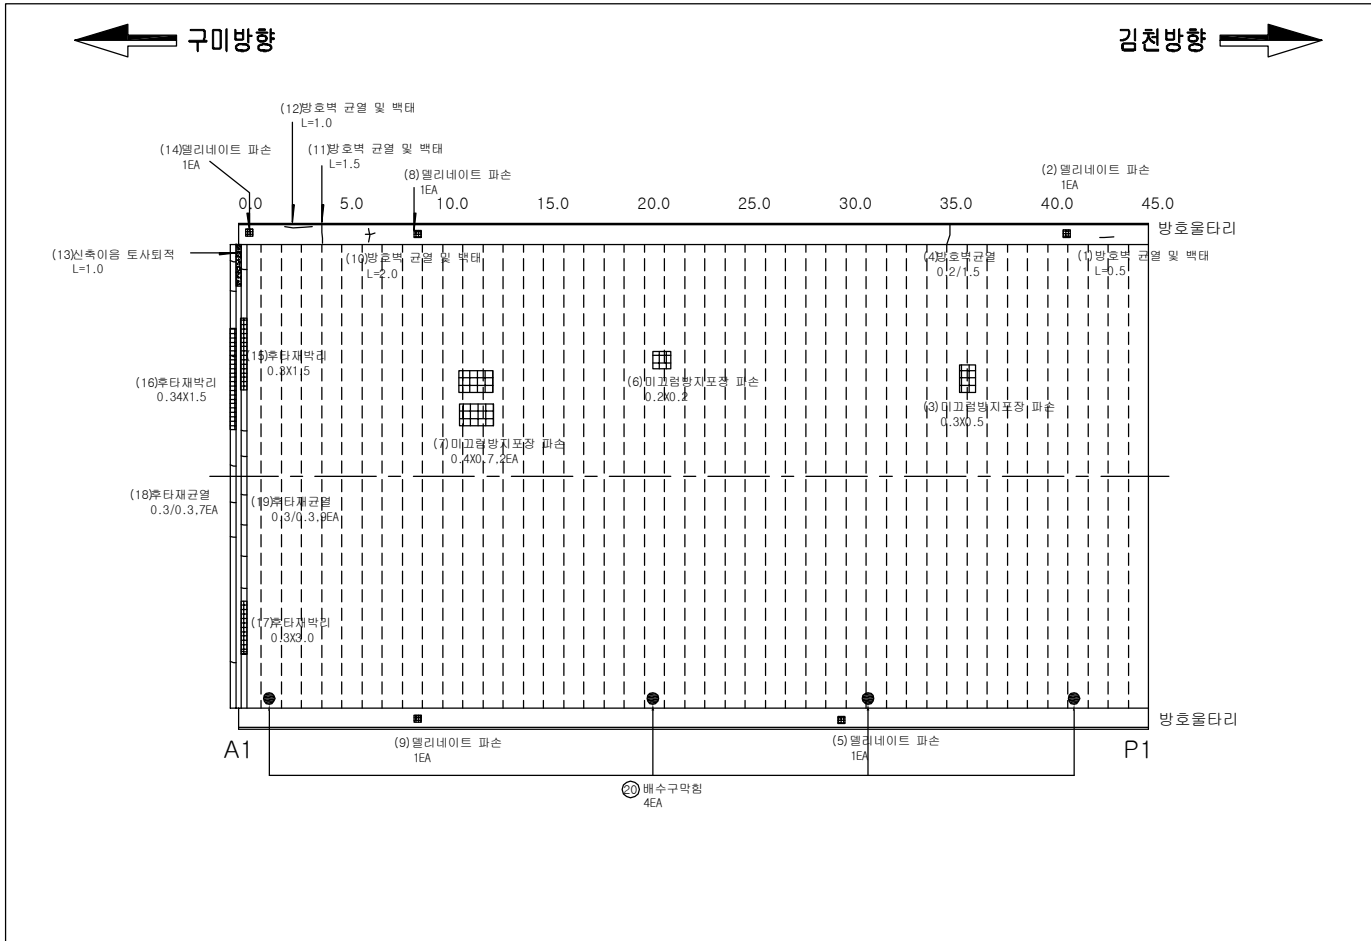
| 번호 | 손상내용 | 손상규모 | 수량 | 등급 | 유형 | 위치 | 비고 |
|---|---|---|---|---|---|---|---|
| 1 | 방호벽 균열 및 벽태 | 0.1mX0.5m | 0.05㎡ | b | 기존 | 방호벽 | |
| 2 | 델리네이트 파손 | 1ea | 1ea | - | 기존 | 방호벽 | |
| 3 | 미끄럼방지 포장 파손 | 0.3mX0.5m | 0.15㎡ | b | 기존 | 교면포장 | |
| 4 | 방호벽 균열(0.3mm 미만) | 1.5m | 1.5m | b | 기존 | 방호벽 | |
| 5 | 델리네이트 파손 | 1ea | 1ea | b | 기존 | 방호벽 | |
| 6 | 미끄럼방지 포장 파손 | 0.2mX0.2m | 0.04㎡ | b | 기존 | 교면포장 | |
| 7 | 미끄럼방지 포장 파손 | 0.4mX0.7m, 2ea | 0.56㎡ | b | 기존 | 교면포장 | |
| 8 | 델리네이트 파손 | 1ea | 1ea | - | 기존 | 방호벽 | |
| 9 | 델리네이트 파손 | 1ea | 1ea | - | 기존 | 방호벽 | |
| 10 | 방호벽 균열 및 벽태 | 0.1mX2.0m | 0.2㎡ | b | 기존 | 방호벽 | |
| 11 | 방호벽 균열 및 벽태 | 0.1mX1.5m | 0.15㎡ | b | 기존 | 방호벽 | |
| 12 | 방호벽 균열 및 벽태 | 0.1mX1.0m | 0.1㎡ | b | 기존 | 방호벽 | |
| 13 | 신속이음 토사회적 | 1m | 1m | b | 기존 | 신속이음 | |
| 14 | 델리네이트 파손 | 1ea | 1ea | - | 기존 | 방호벽 | |
| 15 | 후타재 박리 | 0.3mX1.5m | 0.45㎡ | b | 기존 | 신속이음 | |
| 16 | 후타재 박리 | 0.34mX1.5m | 0.51㎡ | b | 기존 | 신속이음 | |
| 17 | 후타재 박리 | 0.3mX3.0m | 0.9㎡ | b | 기존 | 신속이음 | |
| 18 | 후타재 균열(0.3mm 이상) | 0.3m, 7ea | 2.1m | c | 기존 | 신속이음 | |
| 19 | 후타재 균열(0.3mm 이상) | 0.3m, 9ea | 2.7m | c | 기존 | 신속이음 | |
| 20 | 배수구 토사회적 | 4ea | 4ea | b | 기존 | 배수시설 | |
