# 바닥판 상면 (S3)

| 발주처 | 대구국토관리사무소 | 영수사 | (주)한국시설안전연구원<br>(주)해성안전기술원 | 영수명 | 국도 26호선 성산대교 외<br>13개교 정밀안전진단 등 기술용역 | 시설물 | 관호대교 | 영수명 | 바닥판 하면 (S4) | 도면번호 | 8 |

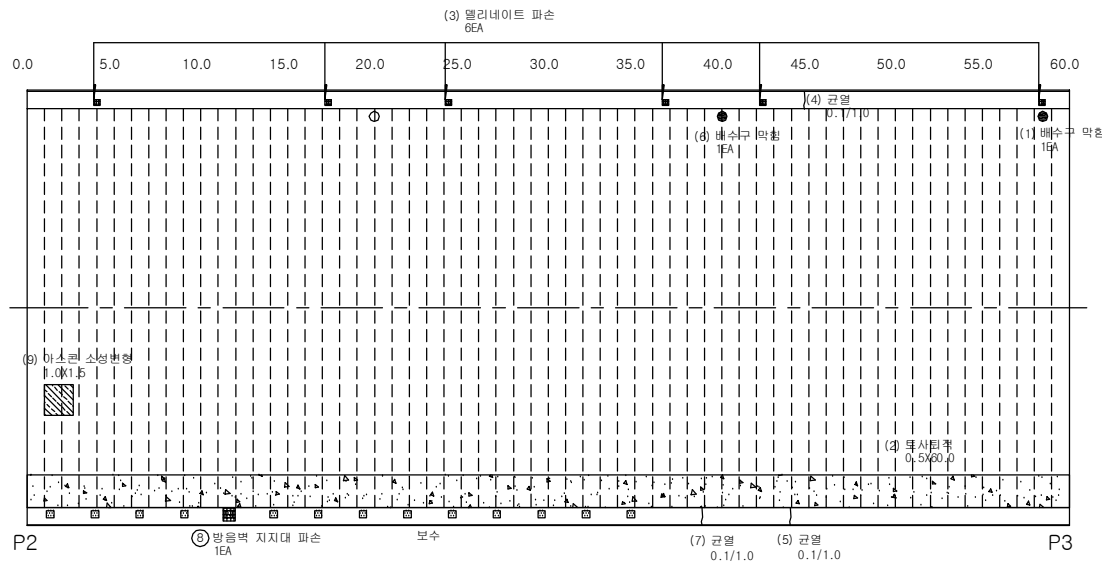
| 번호 | 손상내용 | 손상규모 | 수량 | 등급 | 유형 | 위치 | 비고 |
|---|---|---|---|---|---|---|---|
| 1 | 배수구 이물질퇴적 | 1ea | 1ea | c | 기존 | 배수시설 | |
| 2 | 토사퇴적 | 0.5mX60.0m | 30.0m | b | 기존 | 교면포장 | |
| 3 | 열리네이트 파손 | 6ea | 6ea | - | 기존 | 방호벽 | |
| 4 | 방호벽 균열(0.3mm 미만) | 1.0m | 1.0m | b | 기존 | 방호벽 | |
| 5 | 방호벽 균열(0.3mm 미만) | 1.0m | 1.0m | b | 기존 | 방호벽 | |
| 6 | 배수구 이물질퇴적 | 1ea | 1ea | c | 기존 | 배수시설 | |
| 7 | 방호벽 균열(0.3mm 미만) | 1.0m | 1.0m | b | 기존 | 방호벽 | |
| 8 | 방음벽 지지대 파손 | 1ea | 1ea | b | 신규 | 방호벽 | |
| 9 | 아스콘 소성변형 | 1.0mX1.5m | 1.5㎡ | b | 기존 | 교면포장 | |

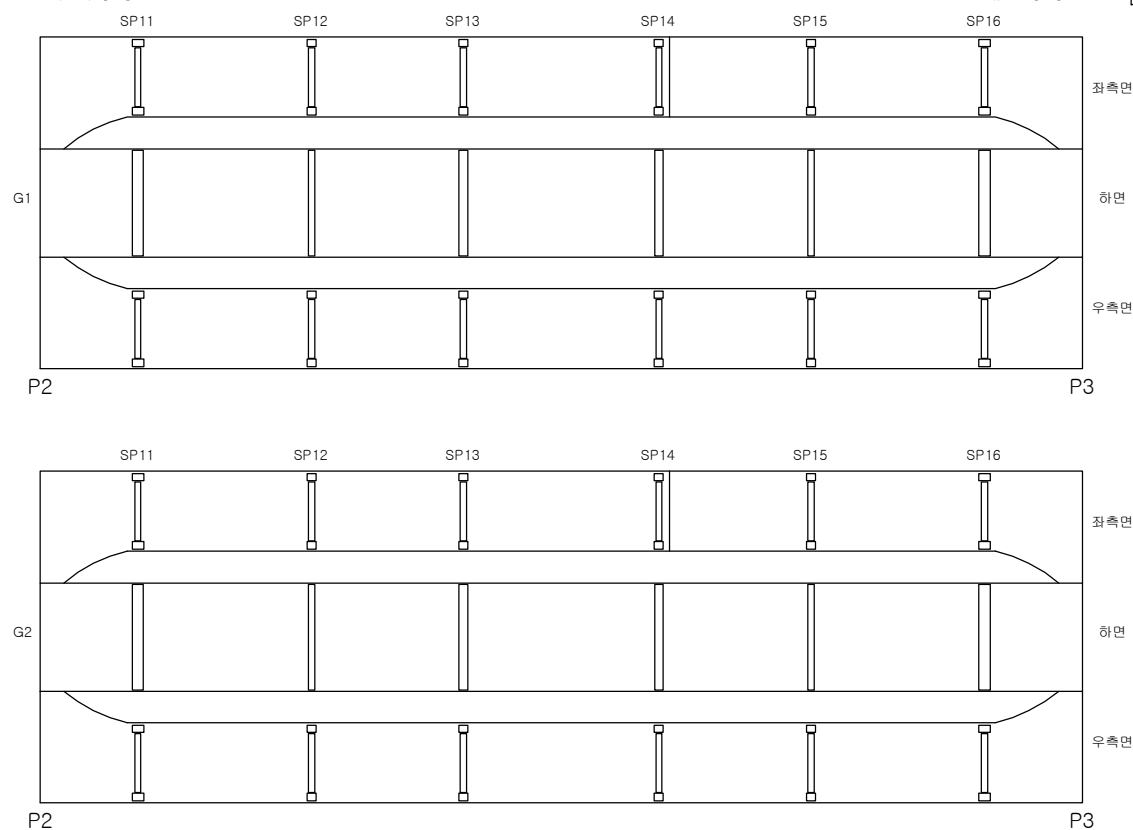
| 번호 | 손상내용 | 손상규모 | 물량 | 등급 | 유형 | 위치 | 비고 |
|---|---|---|---|---|---|---|---|
| 1 | 상태양호 | | | | | | |
