(주)한국시설안전연구원  
(주)혜성안전기술원

국도 26호선 성산대교 외  
13개교 정밀안전진단 등 기술용역

낙단대교

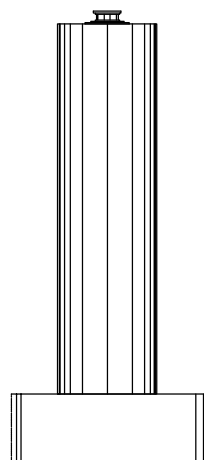
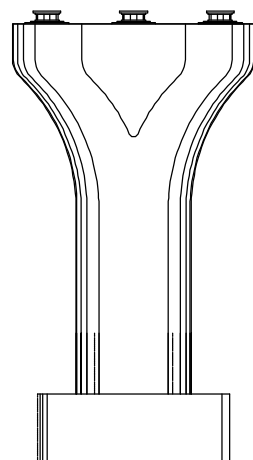
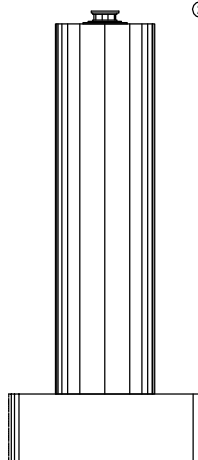
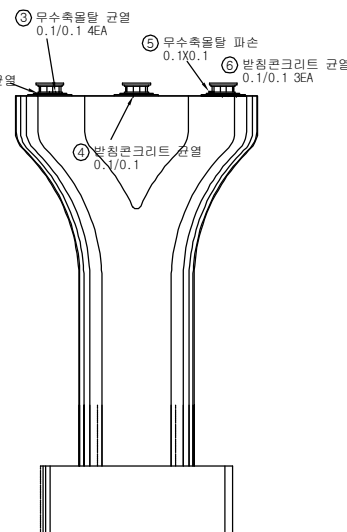
## 교각 (P1)

(1) 받침판 녹발생 3EA

| 번호 | 손상내용 | 손상규모 | 수량 | 등급 | 유형 | 위치 | 비고 |
|---|---|---|---|---|---|---|---|
| 1 | 받침판 녹발생 | 3ea | 3ea | b | 기존 | 교량받침 | |
| 2 | 받침콘크리트 균열(0.3mm 미만) | 0.1m, 5ea | 0.5m | b | 신규 | 교량받침 | |
| 3 | 우수축출물 균열(0.3mm 미만) | 0.1m, 4ea | 0.4m | b | 신규 | 교량받침 | |
| 4 | 받침콘크리트 균열(0.3mm 미만) | 0.1m, 3ea | 0.3m | b | 신규 | 교량받침 | |
| 5 | 우수축출물 파손 | 0.1mX0.1m | 0.01㎡ | b | 신규 | 교량받침 | |
| 6 | 받침콘크리트 균열(0.3mm 미만) | 0.1m, 3ea | 0.3m | b | 신규 | 교량받침 | |

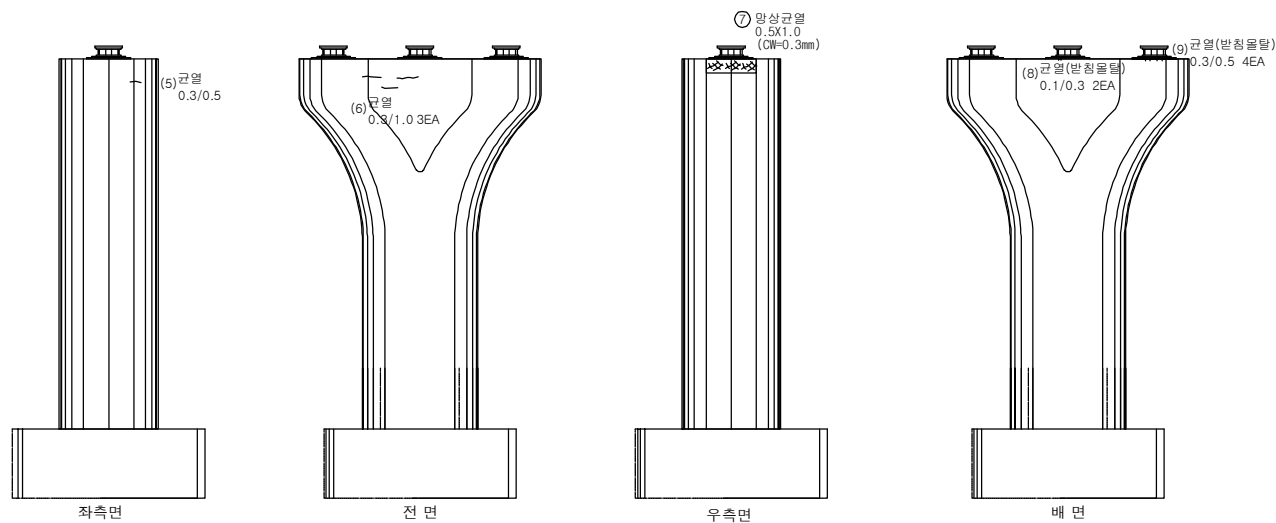
**교각 (P2)**

| 비.호 | 손상내용 | 손상규모 | 물량 | 등급 | 유형 | 위치 | 비.호 |
|---|---|---|---|---|---|---|---|
| 1 | 양상균열(0.3mm 미만) | 0.3mX1.5m | 0.45㎡ | b | 기존 | 코팅부 | |
| 2 | 균열(0.3mm 이상) | 0.5m | 0.5m | c | 기존 | 코팅부 | |
| 3 | 균열(0.3mm 미만) | 0.3m | 0.3m | b | 신규 | 코팅부 | |
| 4 | 도장손상 | 0.1mX0.1m | 0.01㎡ | b | 신규 | 교량발점 | |
| 5 | 균열(0.3mm 이상) | 0.5m | 0.5m | c | 기존 | 코팅부 | |
| 6 | 균열(0.3mm 이상) | 1.0m, 3ea | 3.0m | c | 기존 | 코팅부 | |
| 7 | 양상균열(0.3mm 미만) | 0.5mX1.0m | 0.5㎡ | b | 신규 | 코팅부 | |
| 8 | 무수축열발 균열(0.3mm 이상) | 0.3m, 2ea | 0.6m | c | 기존 | 교량발점 | |
| 9 | 무수축열발 균열(0.3mm 이상) | 0.5m, 4ea | 2.0m | c | 기존 | 교량발점 | |

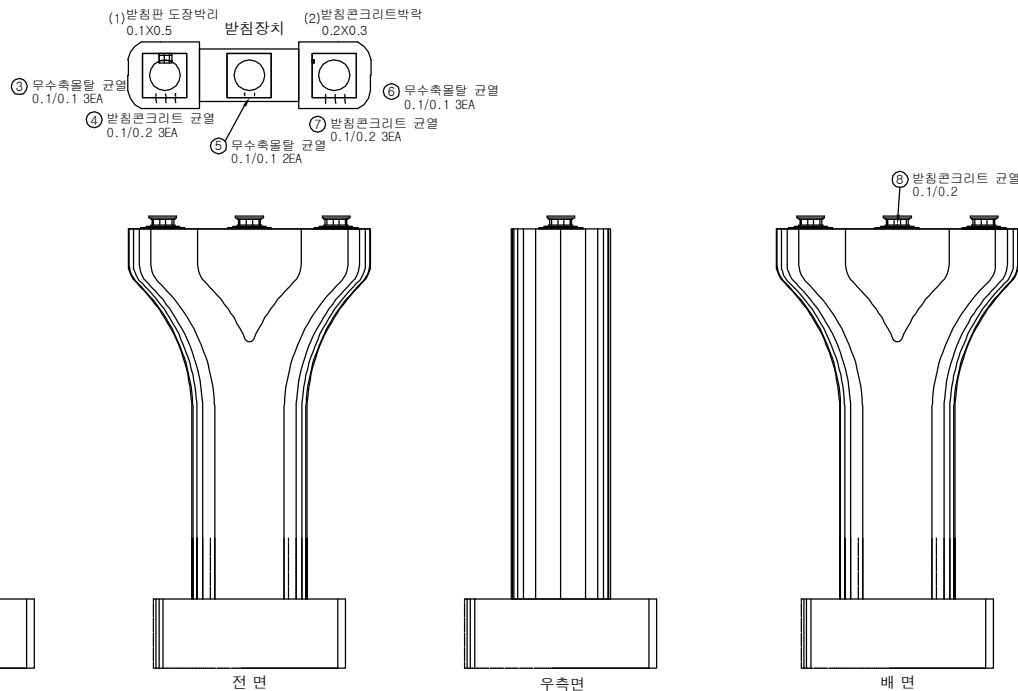
## 교각 (P6)

| 번호 | 손상내용 | 손상규모 | 수량 | 등급 | 유형 | 위치 | 비고 |
|---|---|---|---|---|---|---|---|
| 1 | 받침판 도장박리 | 0.1mX0.5m | 0.05㎡ | b | 기존 | 교량받침 | |
| 2 | 받침콘크리트 박락 | 0.2mX0.3m | 0.06㎡ | b | 기존 | 교량받침 | |
| 3 | 무수축물탈 균열(0.3mm 미만) | 0.1m, 3ea | 0.3m | b | 신규 | 교량받침 | |
| 4 | 받침콘크리트 균열(0.3mm 미만) | 0.2m, 3ea | 0.6m | b | 신규 | 교량받침 | |
| 5 | 무수축물탈 균열(0.3mm 미만) | 0.1m, 2ea | 0.2m | b | 신규 | 교량받침 | |
| 6 | 무수축물탈 균열(0.3mm 미만) | 0.1m, 3ea | 0.3m | b | 신규 | 교량받침 | |
| 7 | 받침콘크리트 균열(0.3mm 미만) | 0.2m, 3ea | 0.6m | b | 신규 | 교량받침 | |
| 8 | 받침콘크리트 균열(0.3mm 미만) | 0.2m | 0.2m | b | 신규 | 교량받침 | |

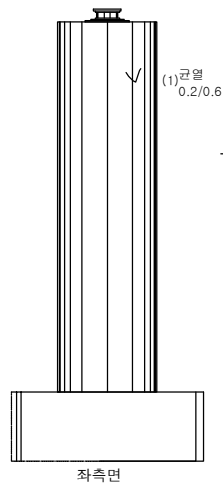
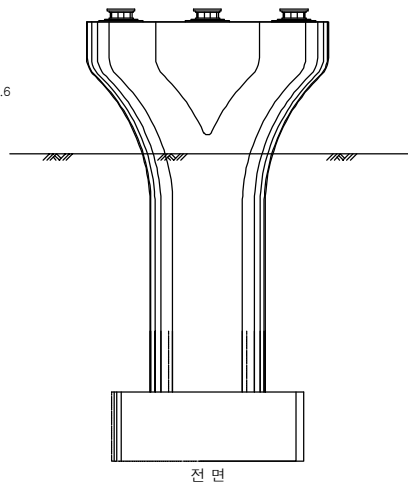
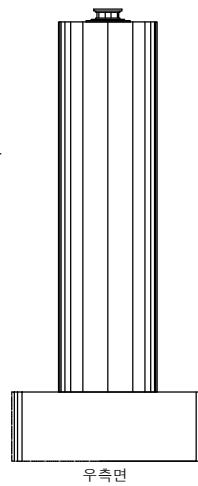
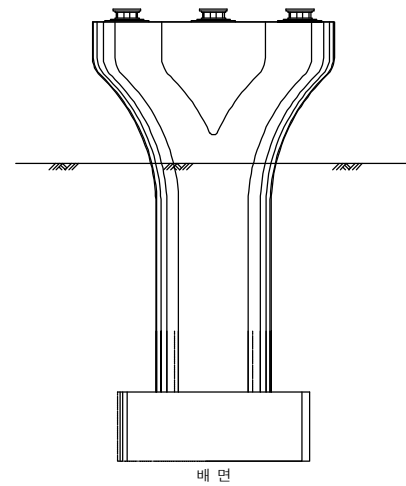
## 교각 (P13)

| 번호 | 손상내용 | 손상규모 | 물량 | 등급 | 유형 | 위치 | 비고 |
|---|---|---|---|---|---|---|---|
| 1 | 균열 (0.3mm 미만) | 0.6m | 0.6m | b | 기존 | 코팅부 | |
