국도 26호선 성산대교 외  
13개교 정밀안전진단 등 기술용역

성수교

바닥판 상면 (S1)

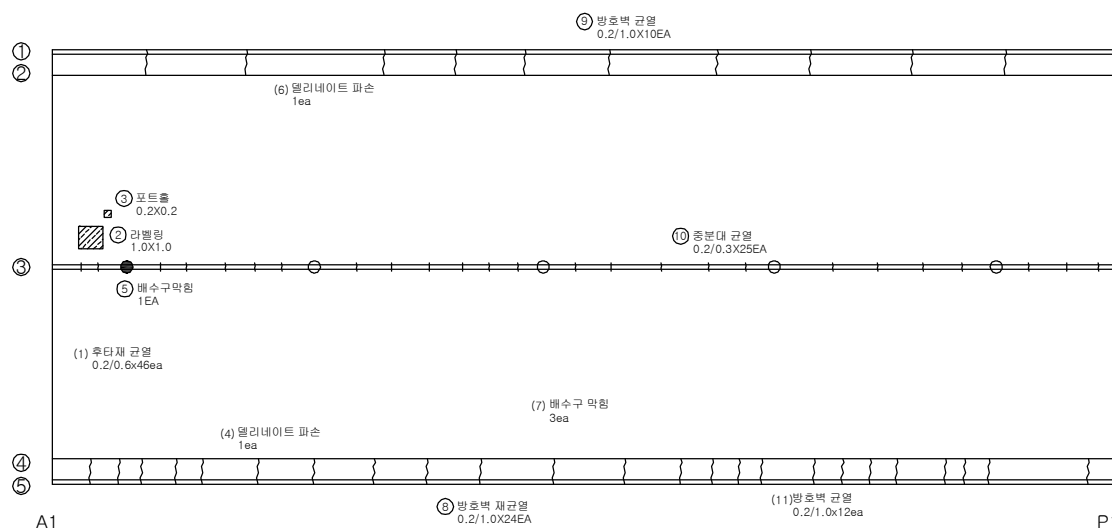
| 번호 | 손상내용 | 손상규모 | 물량 | 등급 | 유형 | 위치 | 비고 |
|---|---|---|---|---|---|---|---|
| 1 | 후타재균열(0.3mm 미만) | 0.6m, 46ea | 27.6m | b | 기존 | 신축아름 | |
| 2 | 라벨링 | 1.0mX1.0m | 1.0㎡ | b | 신규 | 교면포장 | |
| 3 | 포트홀 | 0.2mX0.2m | 0.04㎡ | b | 신규 | 교면포장 | |
| 4 | 멀리네이트파손 | 1ea | 1ea | - | 기존 | 방호벽 | |
| 5 | 배수구 토사퇴적 | 1ea | 1ea | b | 신규 | 배수시설 | |
| 6 | 멀리네이트파손 | 1ea | 1ea | - | 기존 | 방호벽 | |
| 7 | 배수구막힘 | 3ea | 3ea | b | 기존 | 배수시설 | |
| 8 | 재균열(0.3mm 미만) | 1.0m, 24ea | 24.0m | b | 신규 | 방호벽 | |
| 9 | 균열(0.3mm 미만) | 1.0m, 10ea | 10.0m | b | 신규 | 방호벽 | |
| 10 | 균열(0.3mm 미만) | 0.3m, 25ea | 7.5m | b | 신규 | 중분대 | |
| 11 | 균열(0.3mm 미만) | 1.0m, 12ea | 12.0m | b | 기존 | 방호벽 | |

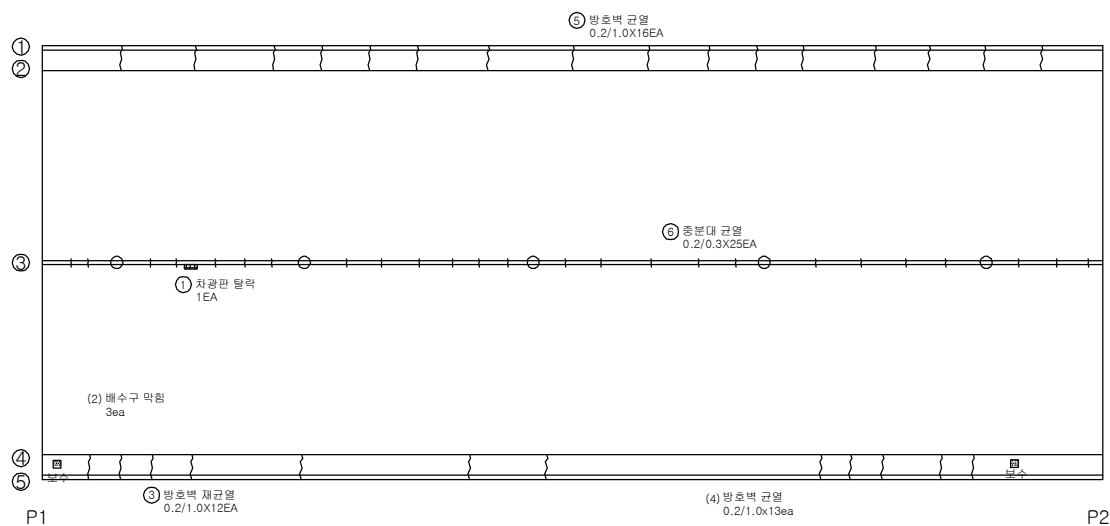
바닥판 상면 (S2)

| 번호 | 손상내용 | 손상규모 | 물량 | 등급 | 유형 | 위치 | 비고 |
|---|---|---|---|---|---|---|---|
| 1 | 차광판 탈락 | 1ea | 1ea | b | 신규 | 방호벽 | |
| 2 | 배수구 막힘 | 3ea | 3ea | b | 신규 | 배수시설 | |
| 3 | 재균열(0.3mm 미만) | 1.0m, 12ea | 12.0m | b | 신규 | 방호벽 | |
| 4 | 균열(0.3mm 미만) | 1.0m, 13ea | 13.0m | b | 기존 | 방호벽 | |
| 5 | 균열(0.3mm 미만) | 1.0m, 16ea | 16.0m | b | 신규 | 방호벽 | |
| 6 | 균열(0.3mm 미만) | 0.3m, 25ea | 7.5m | b | 신규 | 중문대 | |

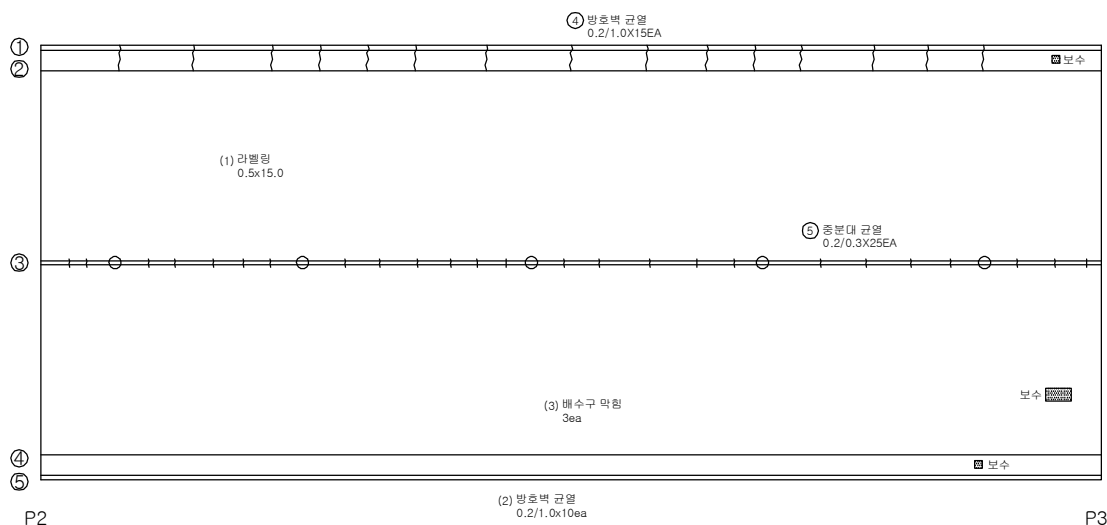
바닥판 상면 (S3)

| 번호 | 손상내용 | 손상규모 | 물량 | 등급 | 유형 | 위치 | 비고 |
|---|---|---|---|---|---|---|---|
| 1 | 라벨링 | 5.0mX15.0m | 75.0㎡ | b | 신규 | 교원포장 | |
| 2 | 균열(0.3mm 미만) | 1.0m, 10ea | 10.0m | b | 기존 | 방호벽 | |
| 3 | 배수구 막힘 | 1ea | 1ea | b | 기존 | 배수시설 | |
| 4 | 균열(0.3mm 미만) | 1.0m, 15ea | 15.0m | b | 기존 | 방호벽 | |
| 5 | 균열(0.3mm 미만) | 0.3m, 25ea | 7.5m | b | 신규 | 중분대 | |

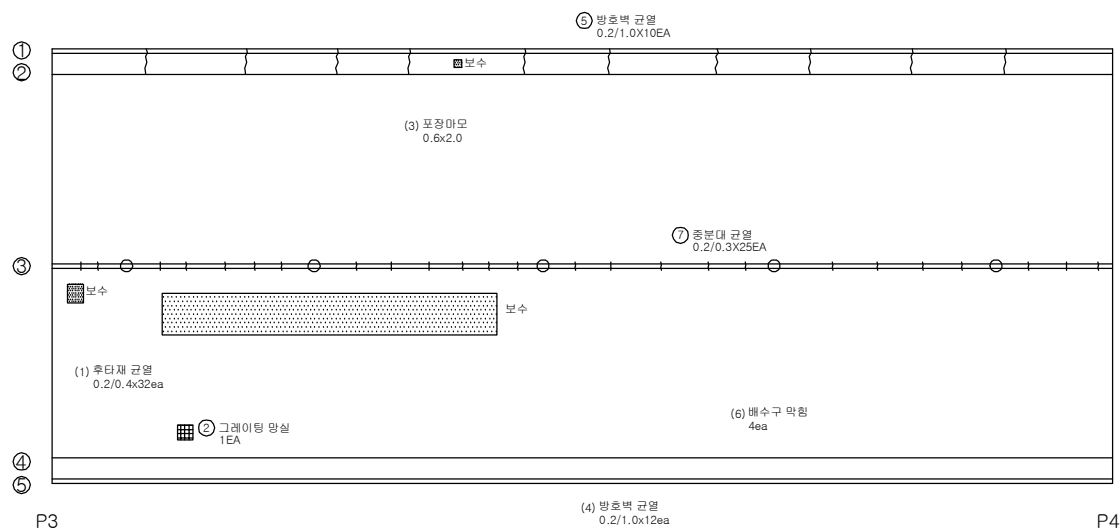
바닥판 상면 (S4)

| 번호 | 손상내용 | 손상규모 | 물량 | 등급 | 유형 | 위치 | 비고 |
|---|---|---|---|---|---|---|---|
| 1 | 후타자균열(0.3mm 미만) | 0.4m, 32ea | 12.8m | b | 기존 | 신축이음 | |
| 2 | 배수구 그레이팅 망실 | 1ea | 1ea | b | 신규 | 배수시설 | |
| 3 | 포장면 마모 | 0.6mX2.0m | 1.2㎡ | b | 기존 | 교면포장 | |
| 4 | 균열(0.3mm 미만) | 1.0m, 12ea | 12.0m | b | 기존 | 방호벽 | |
| 5 | 균열(0.3mm 미만) | 1.0m, 10ea | 10.0m | b | 기존 | 방호벽 | |
| 6 | 배수구 막힘 | 4ea | 4ea | b | 신규 | 배수시설 | |
| 7 | 균열(0.3mm 미만) | 0.3m, 25ea | 7.5m | b | 신규 | 종분대 | |

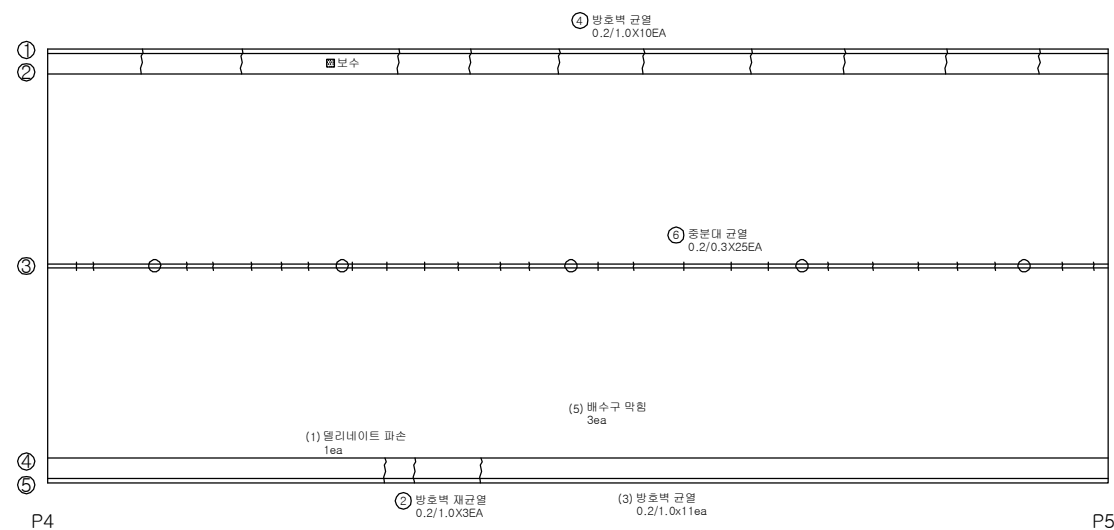
| 번호 | 손상내용 | 손상규모 | 물량 | 등급 | 유형 | 위치 | 비고 |
|---|---|---|---|---|---|---|---|
| 1 | 엘리네이트 파손 | 1ea | 1ea | - | 기존 | 방호벽 | |
| 2 | 재균열(0.3mm 미만) | 1.0m, 3ea | 3.0m | b | 신규 | 방호벽 | |
| 3 | 균열(0.3mm 미만) | 1.0m, 11ea | 11.0m | b | 기존 | 방호벽 | |
| 4 | 균열(0.3mm 미만) | 1.0m, 10ea | 10.0m | b | 신규 | 방호벽 | |
| 5 | 배수구 막힘 | 3ea | 3ea | b | 기존 | 배수시설 | |
| 6 | 균열(0.3mm 미만) | 0.3m, 25ea | 7.5m | b | 신규 | 중문대 | |

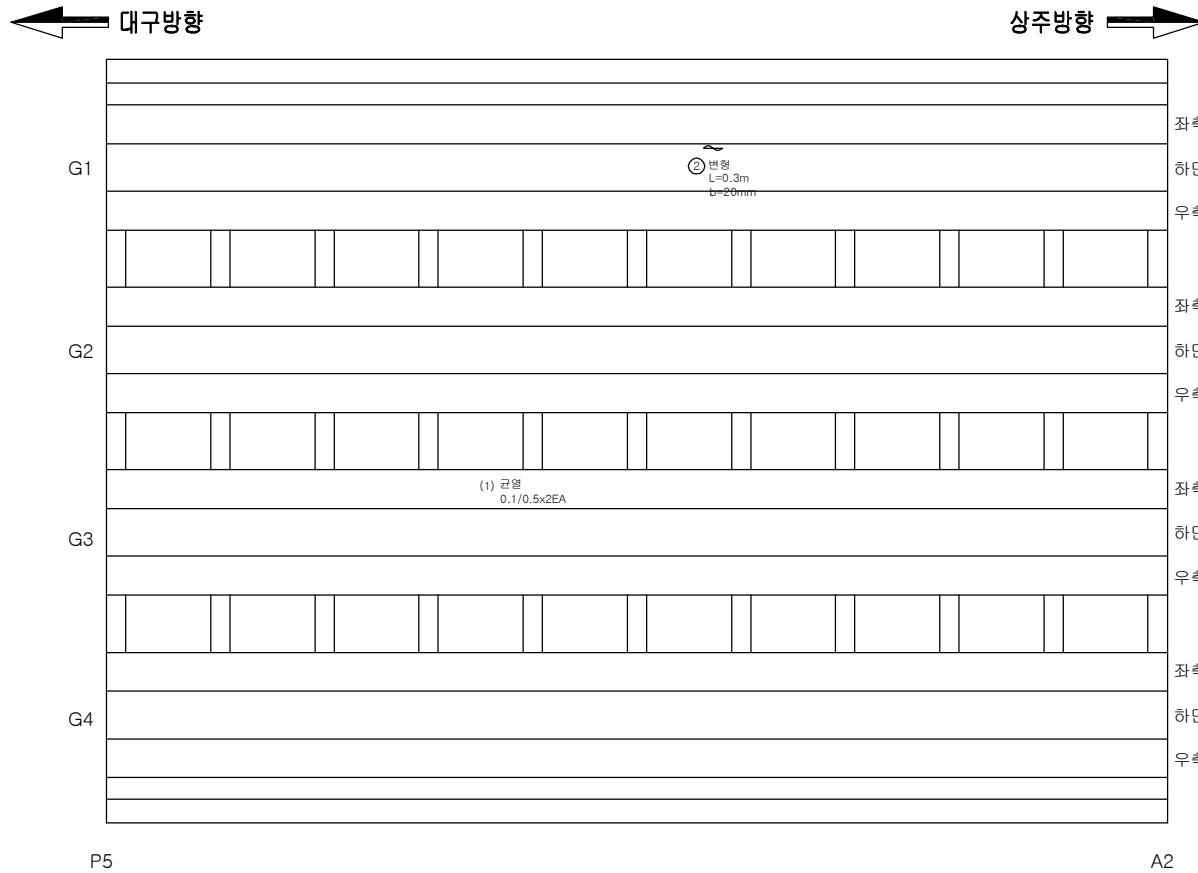
바닥판 하면 (S6)

| 번호 | 손상내용 | 손상규모 | 유량 | 등급 | 유형 | 위치 | 비고 |
|---|---|---|---|---|---|---|---|
| 1 | 균열 (0.3mm 미만) | 0.25m, 2ea | 0.5m | b | 기존 | 해당항목 | |

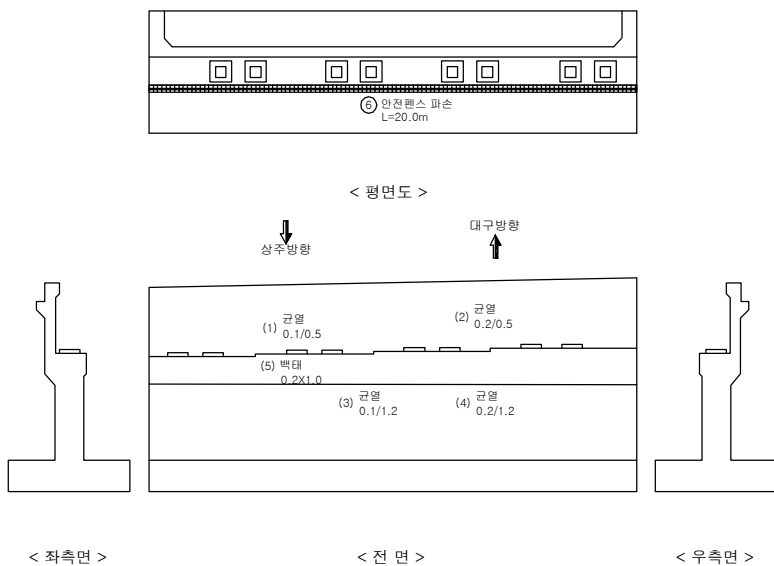
바닥판 상면 (S1)

| 번호 | 손상내용 | 손상규모 | 물량 | 등급 | 유형 | 위치 | 비고 |
|---|---|---|---|---|---|---|---|
| 1 | 균열(0.3mm 미만) | 0.5m | 0.5m | b | 기준 | A1 | |
| 2 | 균열(0.3mm 미만) | 0.5m | 0.5m | b | 기준 | A1 | |
| 3 | 균열(0.3mm 미만) | 1.2m | 1.2m | b | 기준 | A1 | |
| 4 | 균열(0.3mm 미만) | 1.2m | 1.2m | b | 기준 | A1 | |

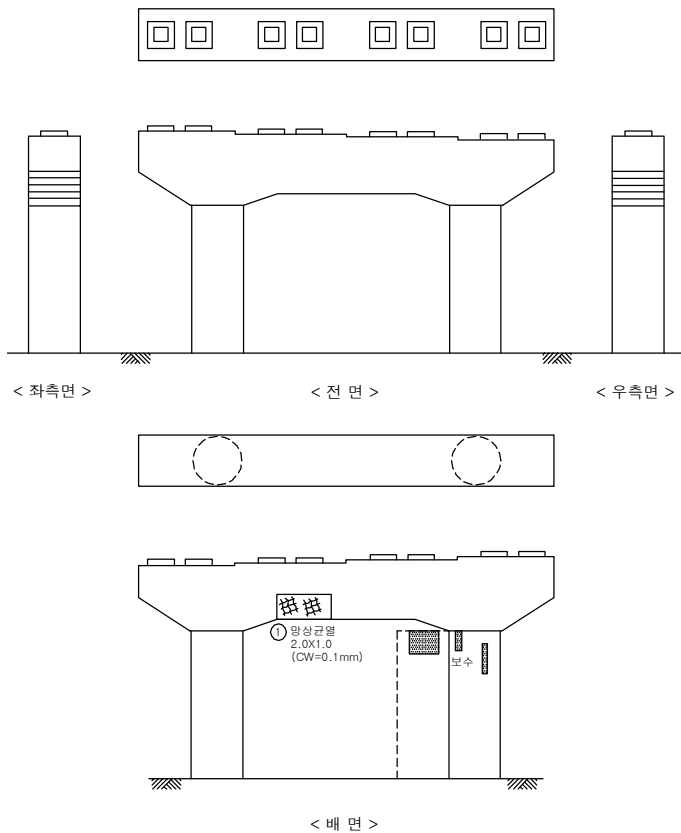
교각 (P1)

| 번호 | 손상내용 | 손상규모 | 유형 | 등급 | 유형 | 위치 | 비고 |
|---|---|---|---|---|---|---|---|
| 1 | 망상균열(0.3mm 미만) | 2.0mX1.0m | 2.0㎡ | b | 기준 | 교핑부 | |

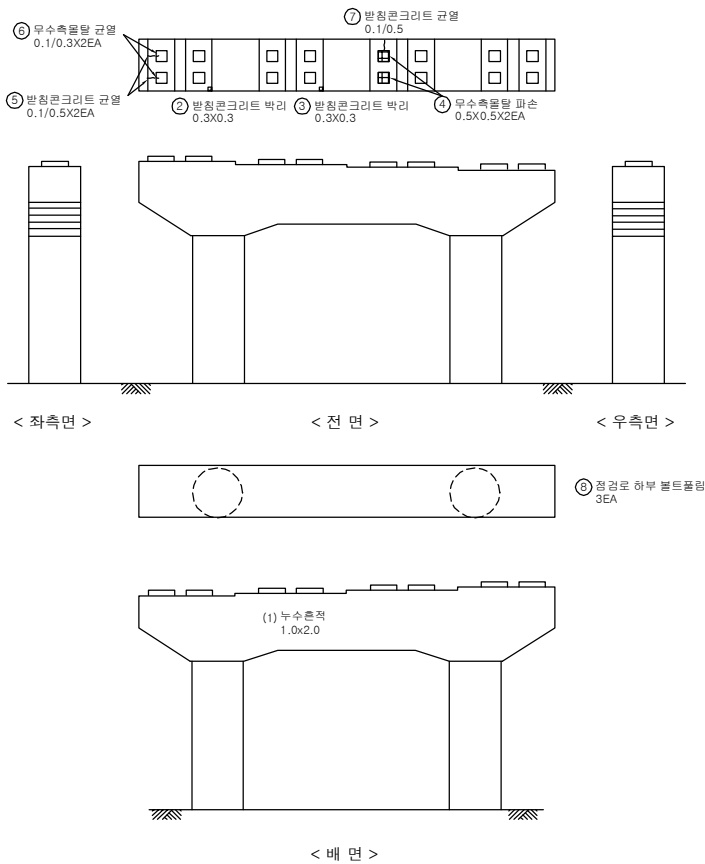
교각 (P3)

| 번호 | 손상내용 | 손상규모 | 율량 | 등급 | 유형 | 위치 | 비고 |
|---|---|---|---|---|---|---|---|
| 1 | 코팅부 누수흔적 | 1.0mX2.0m | 2.0㎡ | b | 기존 | 코팅부 | |
| 5 | 받침콘크리트 균열(0.3mm 미만) | 0.5m, 2ea | 1.0m | b | 신규 | 교량받침 | |
| 6 | 무수축물탈 균열(0.3mm 미만) | 0.3m, 2ea | 0.6m | b | 신규 | 교량받침 | |
| 7 | 받침콘크리트 균열(0.3mm 미만) | 0.5m | 0.5m | b | 신규 | 교량받침 | |

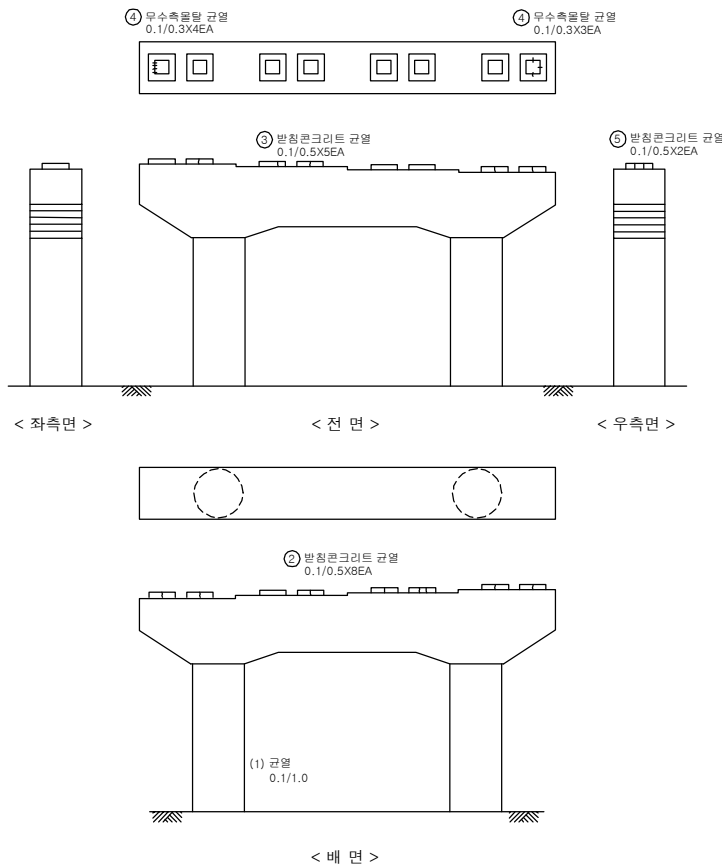
교각 (P5)

| 번호 | 손상내용 | 손상규모 | 수량 | 등급 | 유형 | 위치 | 비고 |
|---|---|---|---|---|---|---|---|
| 1 | 균열(0.3mm 미만) | 1.0m | 1.0m | b | 기존 | 기동부 | |
| 2 | 방침콘크리트 균열(0.3mm 미만) | 0.5m, 8ea | 4.0m | b | 신규 | 교량방침 | |
| 3 | 방침콘크리트 균열(0.3mm 미만) | 0.5m, 5ea | 2.5m | b | 신규 | 교량방침 | |
| 4 | 무수축물탈 균열(0.3mm 미만) | 0.3m, 7ea | 2.1m | b | 신규 | 교량방침 | |
| 5 | 방침콘크리트 균열(0.3mm 미만) | 0.5m, 2ea | 1.0m | b | 신규 | 교량방침 | |
