| 발주처 | 대구국토관리사무소 | 요청사<br>(주)한국시설안전연구원<br>(주)해성안전기술원 | 요청품<br>국도 26호선 청산대교 외곽<br>13개교 정밀안전진단 등 기술용역 | 시설물<br>청주대교(구) | 도면명<br>바닥판 하면 (S5) | 도면번호 | 44 |

국도 26호선 성산대교 외  
13개교 정밀안전진단 등 기술용역

성주대교(구)

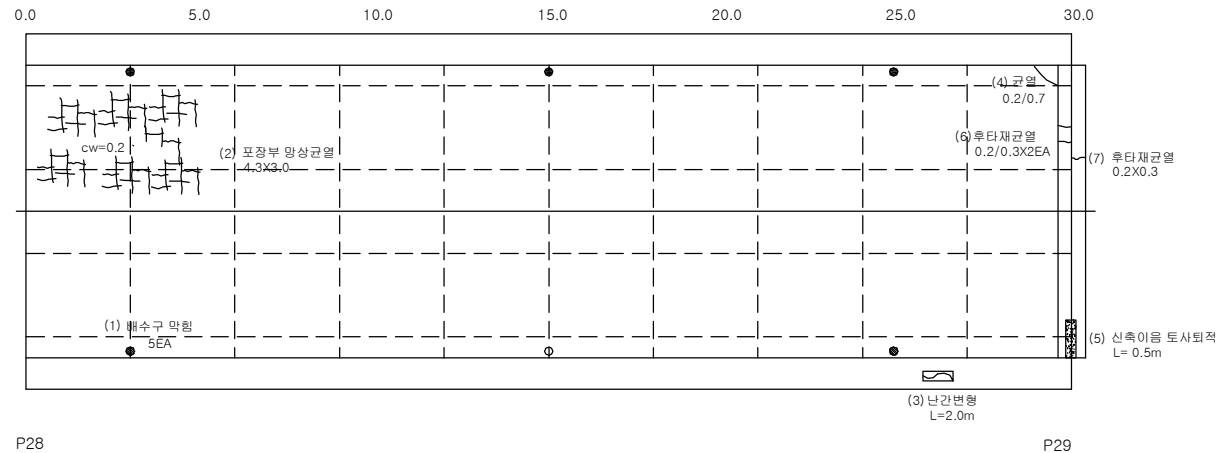
# 바닥판 상면 (S29)

| 번호 | 손상내용 | 손상규모 | 수량 | 등급 | 유형 | 위치 | 비고 |
|---|---|---|---|---|---|---|---|
| 1 | 배수구 막힘 | 5ea | 5ea | b | 기존 | 배수시설 | |
| 2 | 망상균열 (0.3mm 미만) | 4.3mX3.0m | 12.9㎡ | b | 기존 | 방호벽 | |
| 3 | 난간변형 | 1ea | 1ea | b | 기존 | 방호벽 | |
| 4 | 균열 (0.3mm 미만) | 0.7m | 0.7m | b | 기존 | 방호벽 | |
| 5 | 신축이음 토사퇴적 | 1.0m, 2ea | 2.0m | b | 기존 | 신축이음 | |
| 6 | 후타재 균열(0.3mm 미만) | 0.3m, 2ea | 0.6m | b | 기존 | 신축이음 | |
| 7 | 후타재 균열(0.3mm 미만) | 0.3m | 0.3m | b | 기존 | 신축이음 | |

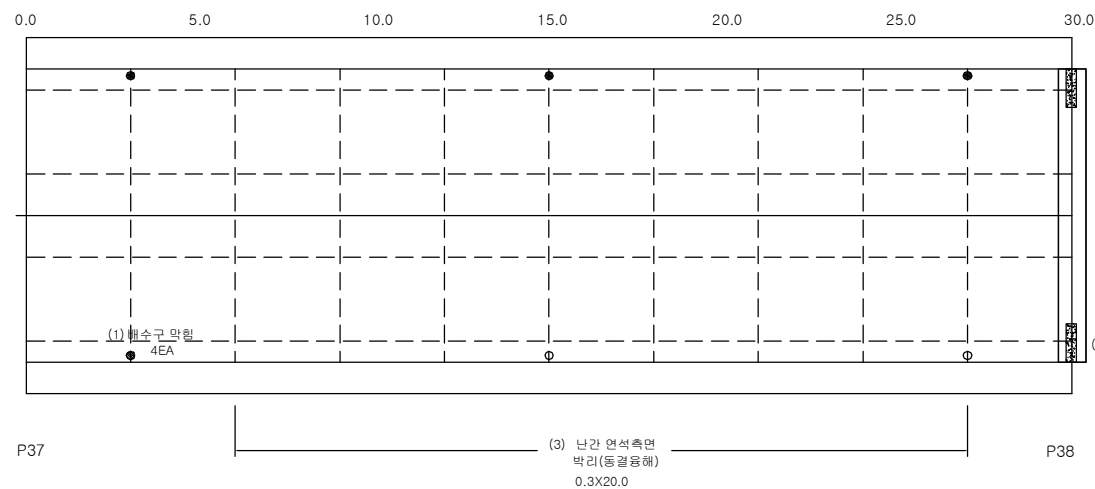
**바닥판 상면 (S38)**

| 번호 | 손상내용 | 손상규모 | 수량 | 등급 | 유형 | 위치 | 비고 |
|---|---|---|---|---|---|---|---|
| 1 | 배수구 막힘 | 4ea | 4ea | b | 기존 | 배수시설 | |
| 2 | 산책이음 토사퇴적 | 1.0m, 2ea | 2.0m | b | 기존 | 산책이음 | |
| 3 | 난간 연석 박리 | 0.3mX20.0m | 6.0㎡ | b | 기존 | 방호벽 | |

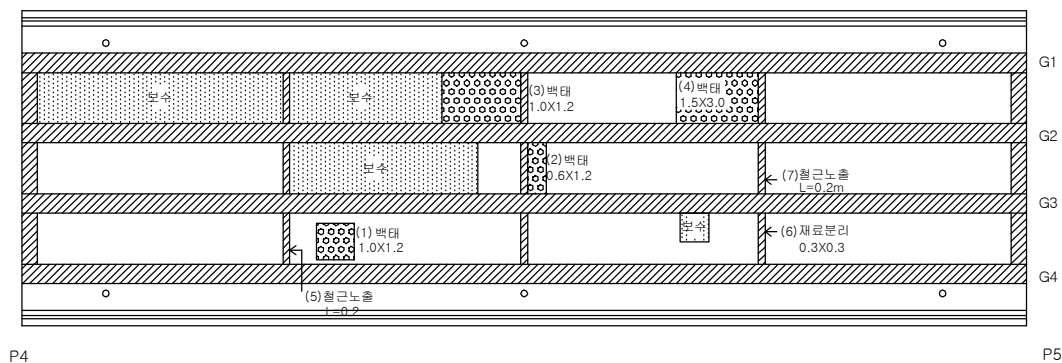
**바닥판 하면 (S5)**

| 번호 | 손상내용 | 손상규모 | 수량 | 등급 | 유형 | 위치 | 비고 |
|---|---|---|---|---|---|---|---|
| 1 | 벽태 | 1.0mX1.2m | 1.2㎡ | b | 기존 | 배덕천하면 | |
| 2 | 벽태 | 0.6mX1.2m | 0.72㎡ | b | 기존 | 배덕천하면 | |
| 3 | 벽태 | 1.0mX1.2m | 1.2㎡ | b | 기존 | 배덕천하면 | |
| 4 | 벽태 | 1.5mX3.0m | 4.5㎡ | b | 기존 | 배덕천하면 | |
| 5 | 철근노출 | 0.2m | 0.2m | b | 기존 | 가로보 | |
| 6 | 재로분리 | 0.3mX0.3m | 0.09㎡ | b | 기존 | 가로보 | |
| 7 | 철근노출 | 0.2m | 0.2m | b | 기존 | 가로보 | |

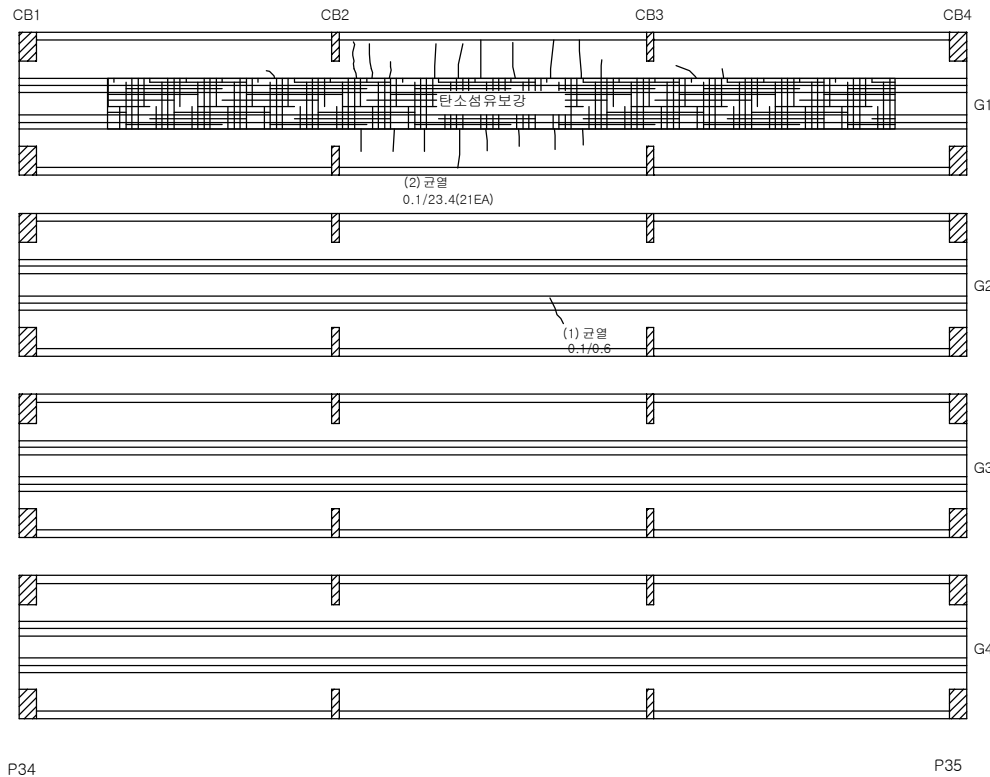
# 거더 (S35)

| 번호 | 손상내용 | 손상규모 | 물량 | 등급 | 유형 | 위치 | 비고 |
|---|---|---|---|---|---|---|---|
| 1 | 균열 (0.3mm 미만) | 0.6m | 0.6m | - | 기존 | G2 | |
| 2 | 균열 (0.3mm 미만) | 23.4m, 21ea | 23.4m | - | 기존 | G1 | |

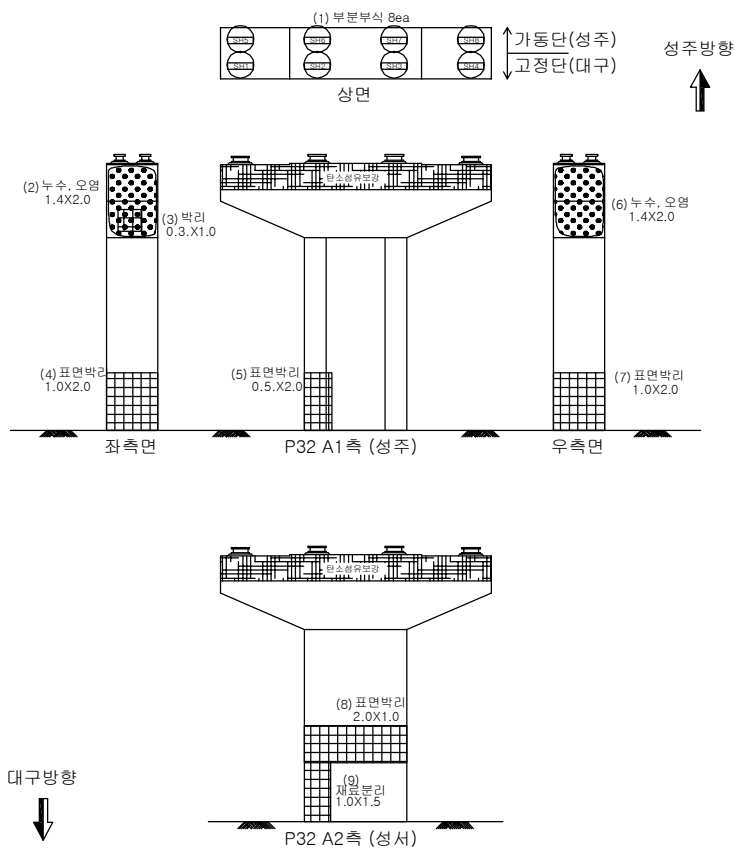
**교각 (P32)**

| 번호 | 손상내용 | 손상규모 | 수량 | 등급 | 유형 | 위치 | 비고 |
|---|---|---|---|---|---|---|---|
| 1 | 부분부식 | 8ea | 8ea | b | 기존 | 교량받침 | |
| 2 | 누수 및 오염 | 1.4mX2.0m | 2.8.㎡ | b | 기존 | 코팅부 | |
| 3 | 박리 | 0.3mX1.0m | 0.3㎡ | b | 기존 | 코팅부 | |
| 4 | 표면박리 | 1.0mX2.0m | 2.0㎡ | b | 기존 | 기동부 | |
| 5 | 표면박리 | 0.5mX2.0m | 1.0㎡ | b | 기존 | 기동부 | |
| 6 | 누수 및 오염 | 1.4mX2.0m | 2.8.㎡ | b | 기존 | 코팅부 | |
| 7 | 표면박리 | 1.0mX2.0m | 2.0㎡ | b | 기존 | 기동부 | |
| 8 | 표면박리 | 2.0mX1.0m | 2.0㎡ | b | 기존 | 기동부 | |
| 9 | 재료분리 | 1.0mX1.5m | 1.5㎡ | b | 기존 | 기동부 | |
