국도 26호선 성산대교 외  
13개교 정밀안전진단 등 기술용역

성주대교(신)

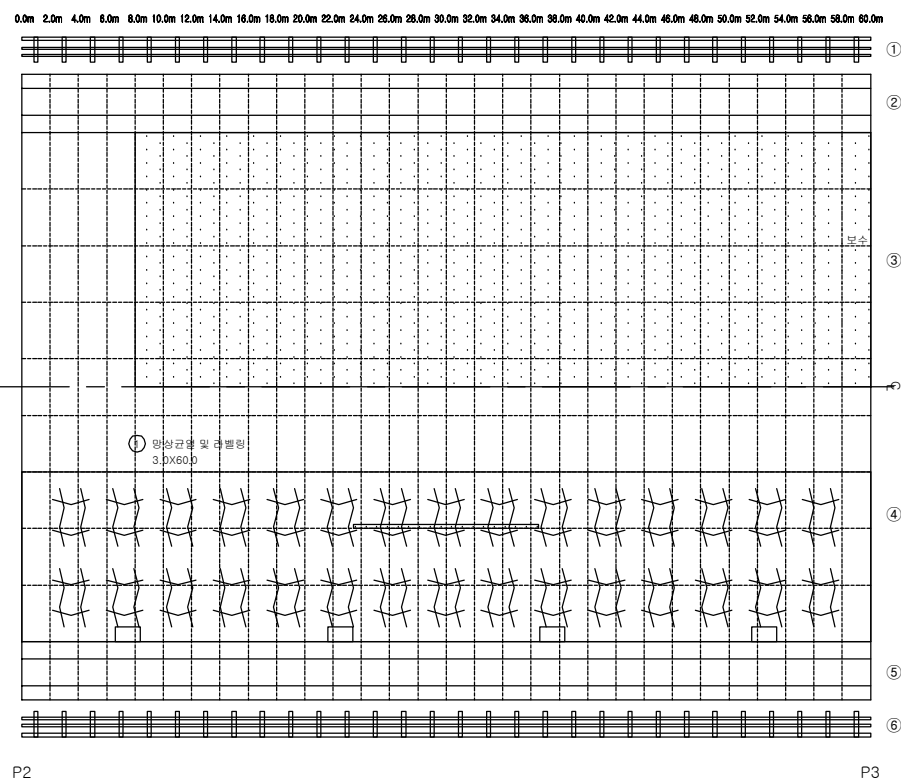
**바닥판 상면 (S3)**

| 번호 | 손상내용 | 손상규모 | 물량 | 등급 | 유형 | 위치 | 비고 |
|---|---|---|---|---|---|---|---|
| 1 | 항상균열 및 라벨링 | 3.0mX60.0m | 180.0㎡ | c | 신규 | 교면포장 | |

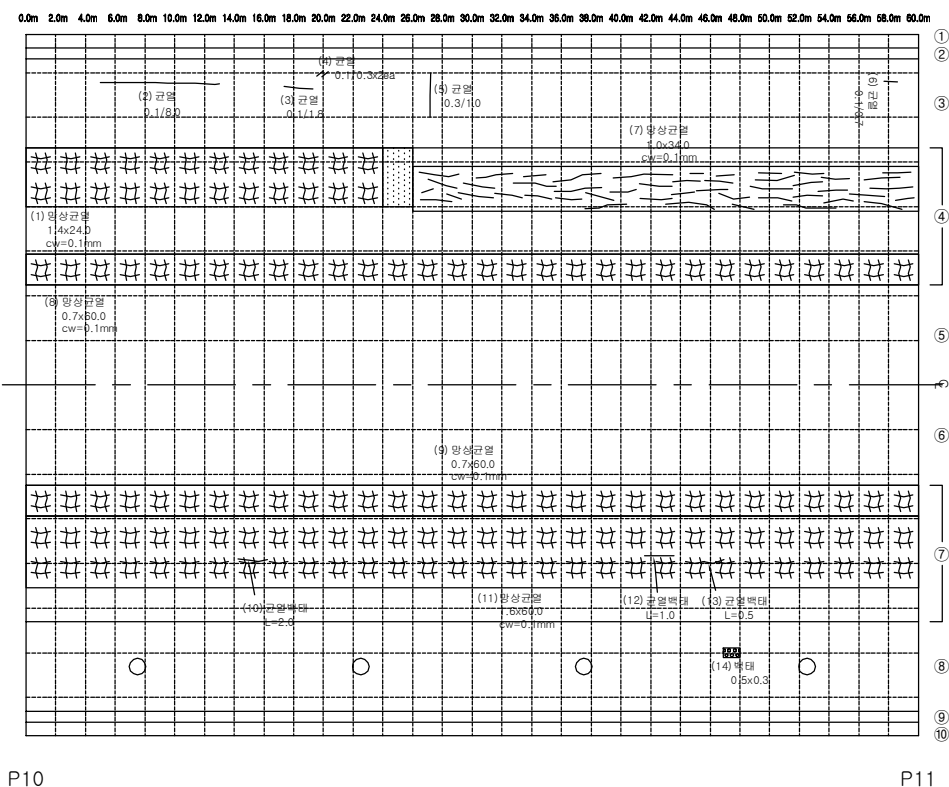
**BOX 외부 (S11)**

| 번호 | 손상내용 | 손상규모 | 수량 | 등급 | 유형 | 위치 | 비고 |
|---|---|---|---|---|---|---|---|
| 1 | 망상균열(0.3mm 미만) | 1.4mX24.0m | 33.6㎡ | b | 기존 | 좌측벽 | |
| 2-6 | 균열(0.3mm 미만) | T.L : 12.1m, 6ea | 12.1㎡ | b | 기존 | 외관발코니 | |
| 7 | 망상균열(0.3mm 미만) | 1.0mX34.0m | 34.0㎡ | b | 기존 | 좌측벽 | |
| 8 | 망상균열(0.3mm 미만) | 0.7mX60.0m | 42.0㎡ | b | 기존 | 좌측벽 | |
| 9 | 망상균열(0.3mm 미만) | 0.7mX60.0m | 42.0㎡ | b | 기존 | 우측벽 | |
| 10 | 균열벽대 | 0.1mX2.0m | 0.2㎡ | b | 기존 | 우측벽 | |
| 11 | 망상균열(0.3mm 미만) | 1.6mX60.0m | 96.0㎡ | b | 기존 | 우측벽 | |
| 12 | 균열벽대 | 0.1mX1.0m | 0.01㎡ | b | 기존 | 우측벽 | |
| 13 | 균열벽대 | 0.1mX0.5m | 0.05㎡ | b | 기존 | 우측벽 | |
| 14 | 벽대 | 0.5mX0.3m | 0.15㎡ | b | 기존 | 우관발코니 | |

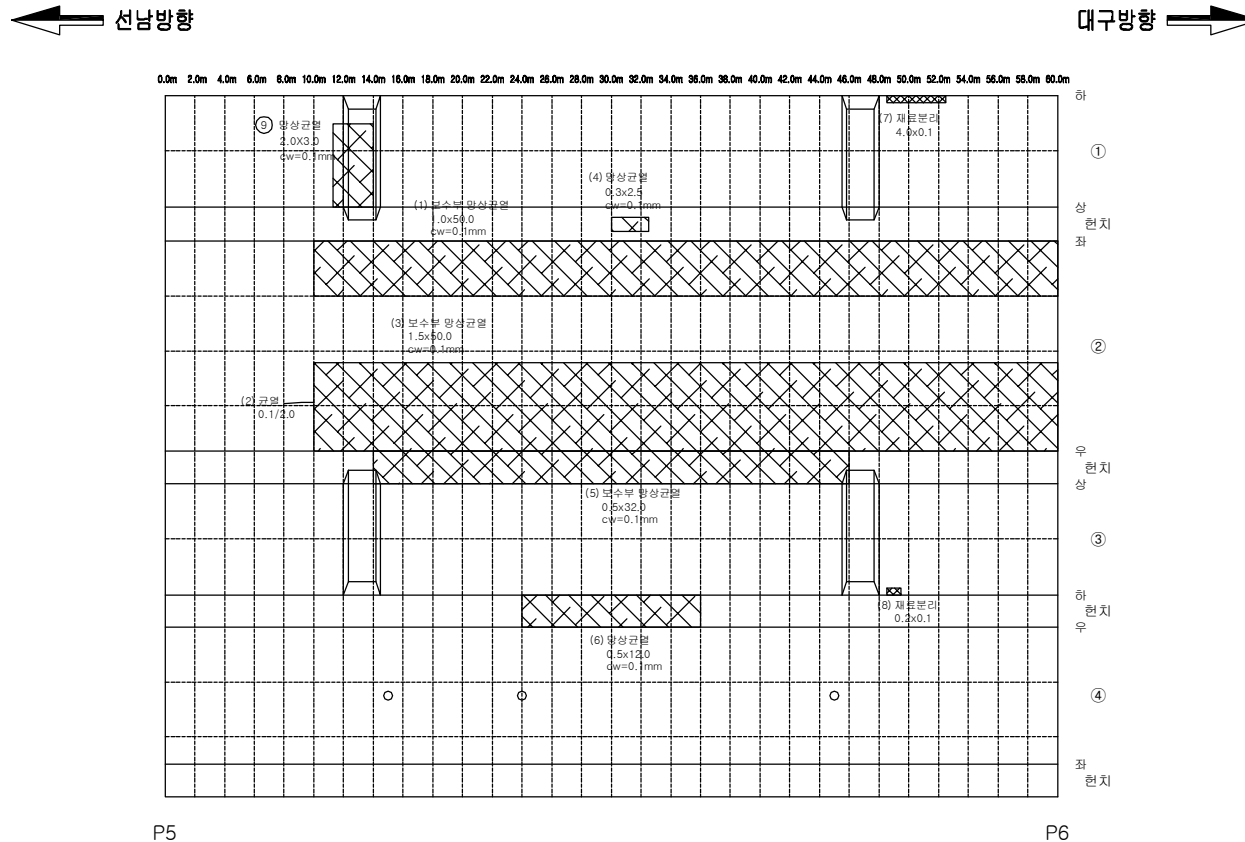
## BOX 내부 (S6)

| 번호 | 손상내용 | 손상규모 | 수량 | 등급 | 유형 | 위치 | 비고 |
|---|---|---|---|---|---|---|---|
| 1 | 균열 (0.3mm 미만) | 1.0mX50.0m | 50.0㎡ | b | 기존 | 거터내부 | |
| 2 | 균열 (0.3mm 미만) | 2.0m | 2.0m | b | 기존 | 거터내부 | |
| 3 | 균열 (0.3mm 미만) | 1.5mX50.0m | 75.0㎡ | b | 기존 | 거터내부 | |
| 4 | 균열 (0.3mm 미만) | 0.3mX2.5m | 7.5㎡ | b | 기존 | 거터내부 | |
| 5 | 균열 (0.3mm 미만) | 0.5mX32.0m | 16.0㎡ | b | 기존 | 거터내부 | |
| 6 | 균열 (0.3mm 미만) | 0.5mX12.0m | 6.0㎡ | b | 기존 | 거터내부 | |
| 7 | 재료분리 | 4.0mX0.1m | 4.0㎡ | b | 기존 | 거터내부 | |
| 8 | 재료분리 | 0.2mX0.1m | 0.02㎡ | b | 기존 | 거터내부 | |
| 9 | 망상균열 (0.3mm 미만) | 2.0mX3.0m | 6.0㎡ | b | 기존 | 거터내부 | |

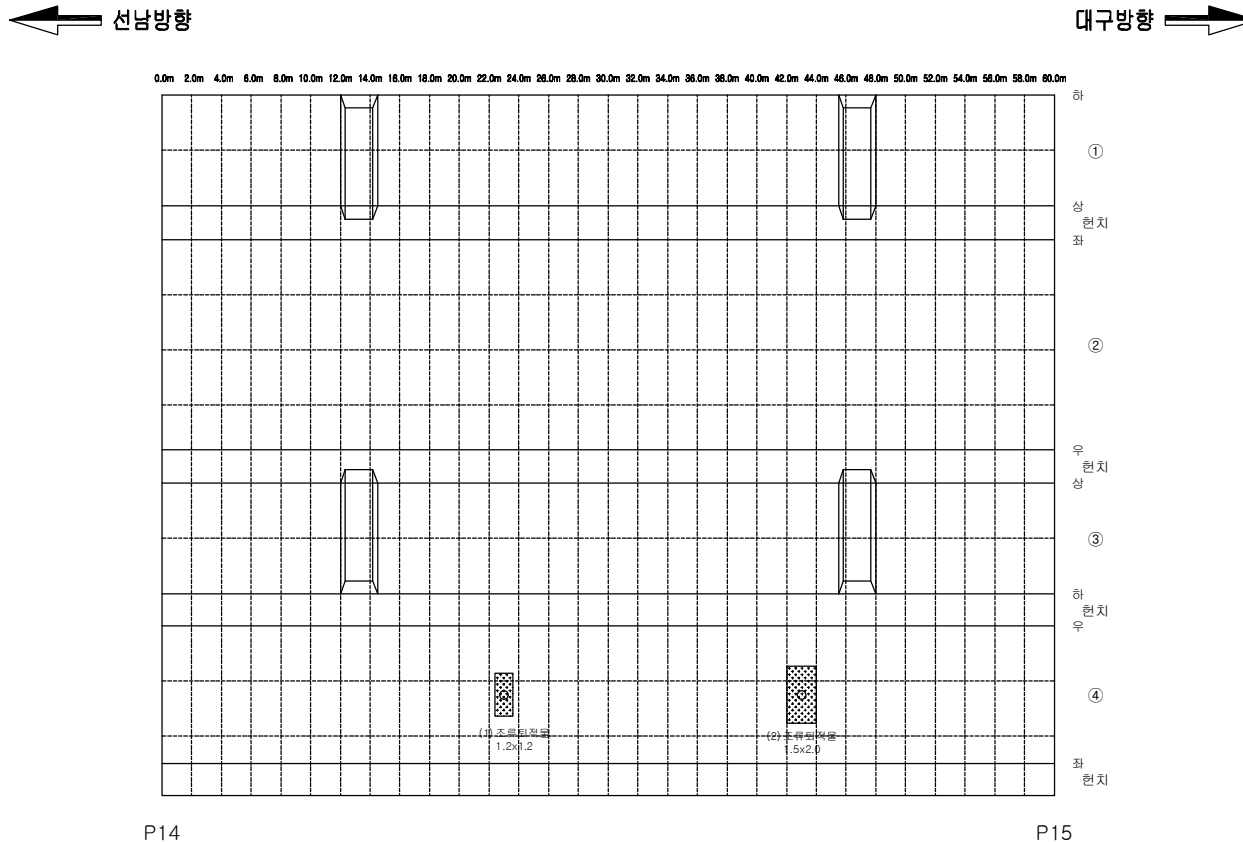
# BOX 내부 (S15)

| 번호 | 손상내용 | 손상규모 | 수량 | 등급 | 유형 | 위치 | 비고 |
|---|---|---|---|---|---|---|---|
| 1 | 퇴적물 | 1.2mX1.2m | 1.44㎡ | b | 기존 | 거더내부 | |
| 2 | 퇴적물 | 1.5mX2.0m | 3.0㎡ | b | 기존 | 거더내부 | |

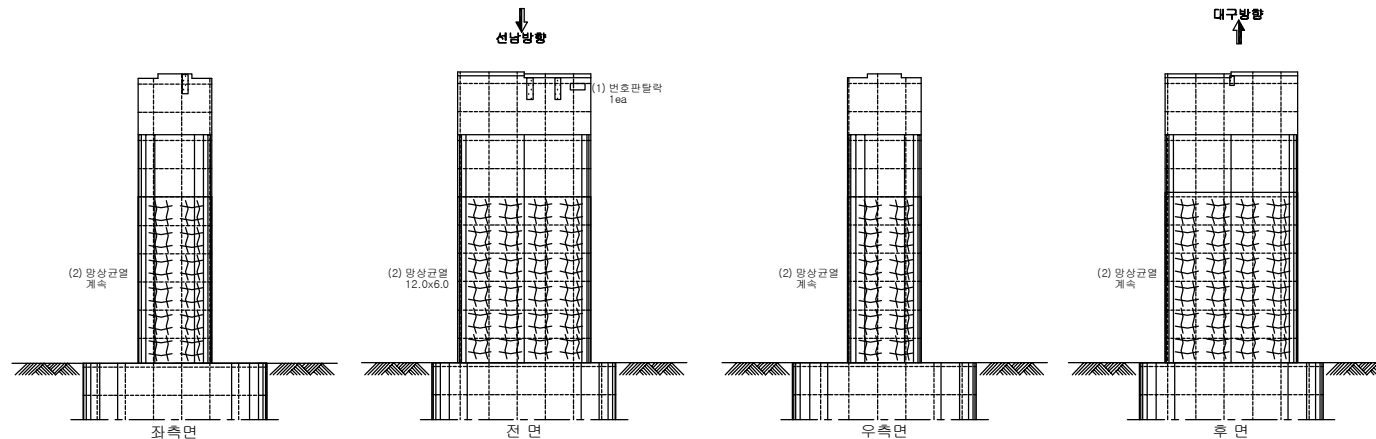
## 교각 (P11)

| 번호 | 손상내용 | 손상규모 | 수량 | 등급 | 유형 | 위치 | 비고 |
|---|---|---|---|---|---|---|---|
| 1 | 번호판 탈락 | 1ea | 1ea | - | 기존 | 교각 | |
| 2 | 망상균열(0.3mm 미만) | 12.0mX6.0m | 72.0㎡ | b | 기존 | 교각 | |
| 3 | 슬플레이트 부식 | 2ea | 2ea | b | 기존 | 교각받침 | |

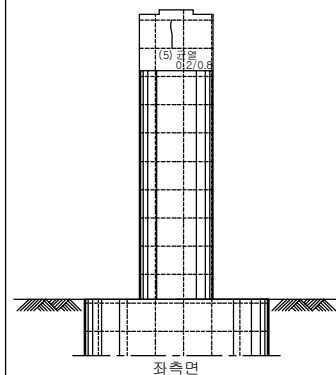
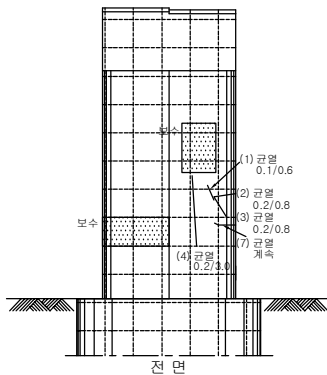
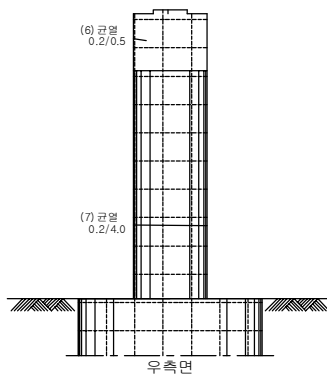
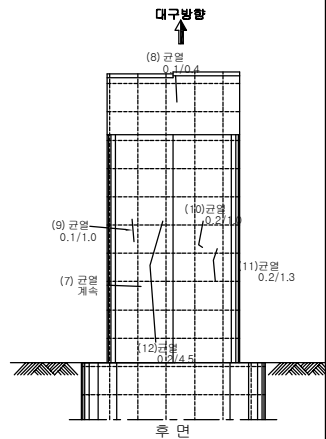
## 교각 (P15)

| 번호 | 손상내용 | 손상규모 | 수량 | 등급 | 유형 | 위치 | 비고 |
|---|---|---|---|---|---|---|---|
| 1-12 | 균열 (0.3mm 미만) | T.L : 18.7m, 12ea | 18.7m | b | 기존 | 교각 | |
| 13 | 발침콘크리트 균열(0.3mm 이상) | 0.6m, 2ea | 1.2m | c | 기존 | 교각발침 | |
| 14-26 | 발침콘크리트 균열(0.3mm 미만) | T.L : 7.1m, 15ea | 7.1m | b | 기존 | 교각발침 | |
