## 제 3장

## 현장조사 및 시험

## 제 3 장 현장조사 및 시험

과업 대상 시설물인 불광천1 복개구조물은 12개의 Type으로 구성된 총연장 2,866m(폭원 8.0m~24.0m)의 콘크리트 Box 암거 구조물으로써 서울시 은평구 불광동에서 역촌동 일대의 우수 및 오수 배제 목적으로 1981년도에 준공되어 약 31년간 공중중인 시설물이다.

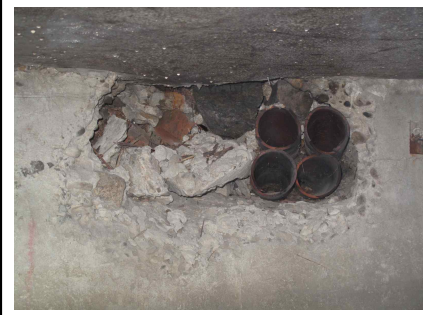
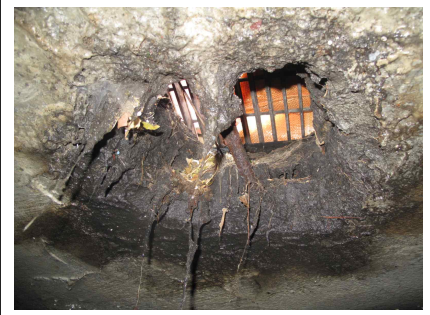
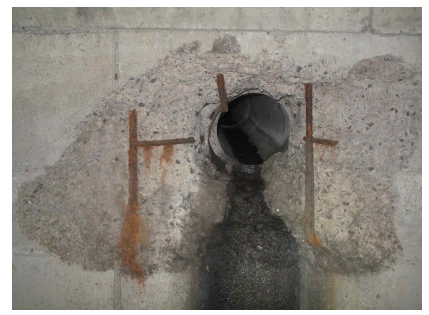
<표 3.2.5> 유입구 마감불량 현황사진 및 대책방안

유입구 주변 마감불량은 복개 구조물 주변으로 인접한 시설물로부터의 계획되지 않은 유입구 설치 시 외부에서 유입구 삽입 후 내부에서 마감이 실시되지 않은 상태로 방치되어 유입구 주변으로 철근부식, 배면토사 유실 등의 2차 적인 손상을 유발하고 있는 상태이다.

점검결과 마감이 실시되지 않은 채 방치된 유입구 주변의 경우 지속적으로 오수 등에 노출됨에 따라 유입구 주변 콘크리트의 열화, 노출된 철근의 부식 및 배면 토사 유실 등이 확인되고 있는 상태로써 콘크리트 단면손실 부위에 대한 보수가 필요하다.

| 1련 Sta.1m 외측벽체 (t=300mm) | 2련 Sta.72m 상부슬래브 (t=200mm) | 2련 Sta.177m 외측벽체 (t=150mm) |

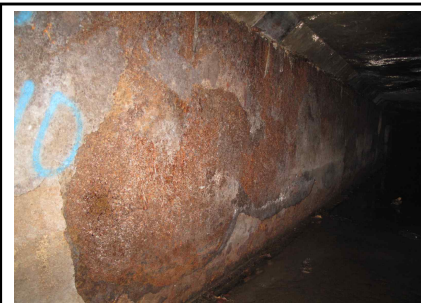
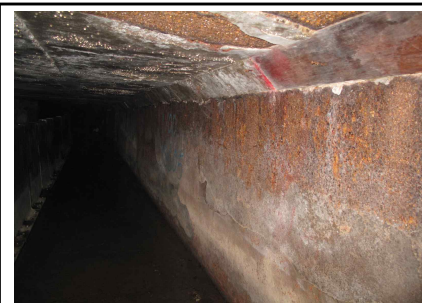
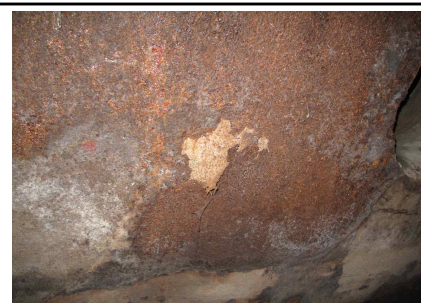
&lt;표 3.2.14&gt; 강판 보강부 부식 현황사진 및 대책방안

1련 Sta.500.0~530.0m 구간의 경우 벽체 및 슬래브 하면 일부에 강판 보강이 실시된 것으로 확인되었으며, 외관조사결과 현재 보강된 강판은 암거 내부의 습윤한 환경에서 장기간 노출되어 부식·단면 손실 및 들뜸이 발생된 것으로 조사되었다.

강판 보강의 경우 현재 보수·보강 이력 및 전차 점검 기록에서 누락되어 강판보강 실시 사유에 대해서는 확인 할 수 없는 상태로써 부식된 강판에 대한 제거 후 콘크리트 벽체에 대한 면밀한 외관조사 및 구조해석을 통한 보강필요여부 검토 후 검토결과에 따른 보수·보강이 실시됨이 바람직 할 것으로 판단된다.

| 1련 Sta.500.0m~530.0m 강재 부식 | | |

| 대 책 | · 부식된 강판 제거 후 콘크리트 본체에 대한 외관조사 및 구조해석을 통한 안전성 확보여부 검토 | |

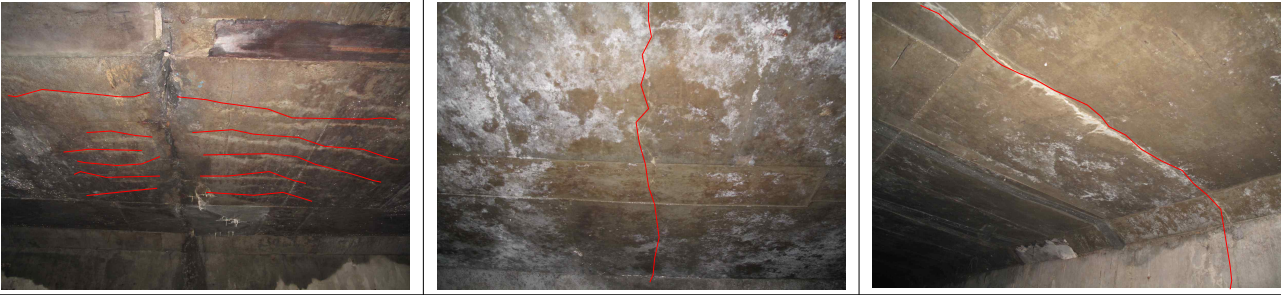
&lt;표 3.2.18&gt; 균열발생 현황사진 및 대책방안

암거 내부에 발생한 균열은 시공초기 암거의 종방향 건조수축, 단계별 시공에 따른 구속력에 의하여 발생한 상부슬래브 횡방향균열 및 벽체 수직균열로 확인되었으나, 1·3련 Joint 일부에서 발생한 종방향 균열의 경우 상부에서의 반복적인 차량하중에 의한 손상으로 추정된다.

현재 종방향 균열은 발생한 균열의 폭이 비교적 미세하고 누수, 백태 등의 2차손상은 없는 상태로써 정확한 진행성 균열여부에 대한 확인이 되지 않은 상태에서의 보수는 재균열 발생 우려 등 장기적인 보수효과를 기대하기 어려운 만큼 본 손상부의 경우 중점관리구간으로 선정하여 균열의 폭, 연장의 진행여부에 대하여 세심한 주의관찰을 통하여 보수대책을 수립하여야 할 것으로 판단된다.

| <div>1련 Sta.822m Joint 28 주변 상부슬래브 하면 (Cw=0.2mm)</div> <div>2련 Sta.1,070m 상부슬래브 하면 (Cw=0.2mm)</div> <div>3련 Sta.997m 상부슬래브 하면 (Cw=0.2mm)</div> | | | |

| 대 책 | Cw=0.3mm이상 | 주입보수공법 | · 균열부위의 누수·백태 발생 여부에 따른 건·습식 균열보수공법 적용 |
| | Joint 주변 종방향 균열 | 주의관찰 | · Joint 주변 종방향 균열부 진행성 균열여부 확인 |

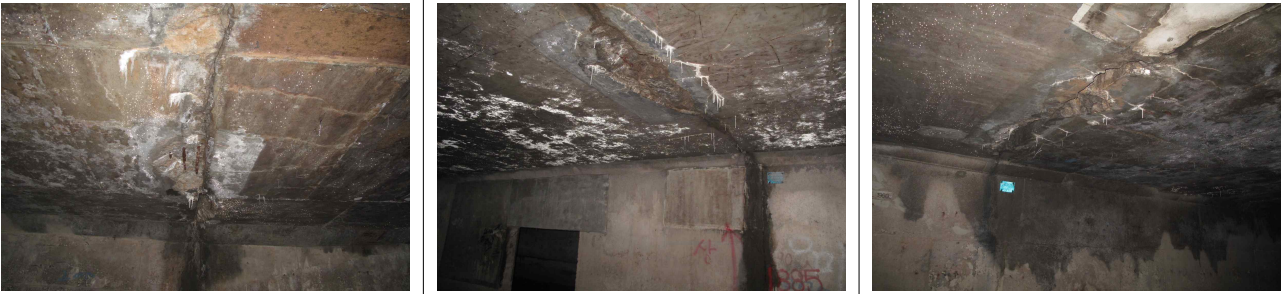
&lt;표 3.2.19&gt; Joint 누수·백태 현황사진 및 대책방안

| <div>1련 Sta.862m joint 30 누수·백태</div> <div>2련 Sta.872 Joint 30 누수 백태</div> <div>3련 Sta.1044 Joint 37 누수·백태</div> | | | |

| 대 책 | Joint 누수·백태 | · 물끊기공 설치를 통한 Joint 주변 콘크리트의 열화방지 | |

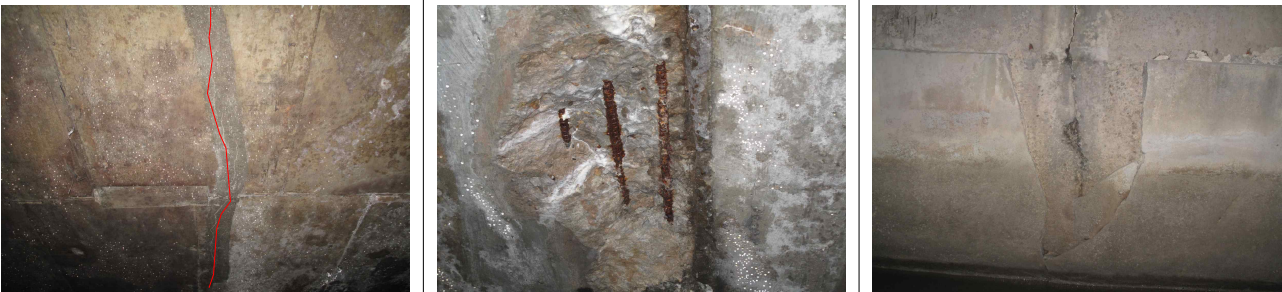
&lt;표 3.2.20&gt; 보수부 손상(보수재 균열, 들뜸) 현황사진 및 대책방안

기존에 발생한 균열, 단면손상(철근노출, 재료분리 등) 부위에 대하여 표면처리, 단면복구 등을 통하여 보수가 실시되었으며, 보수부위에 대한 보수상태 점검결과 일부 보수부위에서 재균열 및 보수부 들뜸이 발생한 것으로 조사되었다.

단면손상부 보수부위 들뜸의 경우 들뜸부위 면적률 등을 고려하여 재보수가 필요하며, 특히 Joint에 실시된 단면보수부의 경우 Joint 거동을 고려하지 않은 일체화 보수가 실시되어 발생한 보수부 손상으로써 재보수시 세심한 시공관리가 필요하다.

| 1련 Sta.848m 보수부 재균열<br>( $C_w=0.2\text{mm}$ ) | 1련 Sta.872m 보수부 박리·철근노출 | 1련 Sta.1,024 단면보수부 들뜸·박리 |

| 대 책 | 보수부 재균열 | 하자보수 |

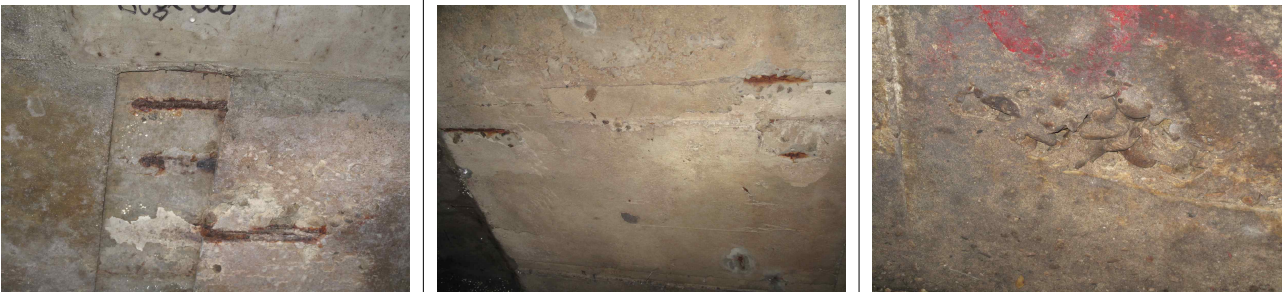
&lt;표 3.2.21&gt; 단면손상 현황사진 및 대책방안

| 1련 Sta.810m 철근노출 | 2련 Sta.1,133m 철근노출·층분리 | 3련 Sta.815 재료분리 |

| 대 책 | 단면손상 (철근노출 동반) | · 단면복구 (철근방청) |
| | 단면손상 (철근 미노출) | · 단면복구 / 유지관찰 (경미한 단면손상·탄산화 잔여피복 30mm이상) |

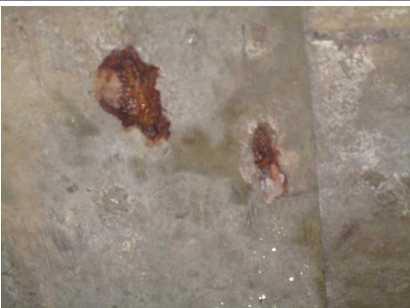
상부슬래브 하단 철근의 피복두께 확보를 위하여 사용된 철근간격재가 일부 노출·부식된 것으로 확인되었다. 주변으로의 2차손상이 없을 경우 간격재 노출에 따른 구조물의 직접적인 영향은 없을 것으로 판단되어 특별히 보수를 요하는 손상은 아닌 것으로 판단되나 노출된 간격재에 과도한 부식이 발생한 경우 내부 배근된 철근의 동반 열화 등을 고려하여 부식된 철근의 방청처리 후 열화방지 수준에서의 표면보수가 보수가 요구된다.

| 2련 Sta.982m 간격재 노출·부식 | | 1련 Sta.825m 표면 미세망상 균열 | | 3련 Sta.964m 벽체 배부름 | |

| <b>대 책</b> | 유지관찰 | <b>대 책</b> | 유지관찰 | <b>대 책</b> | 유지관찰 |

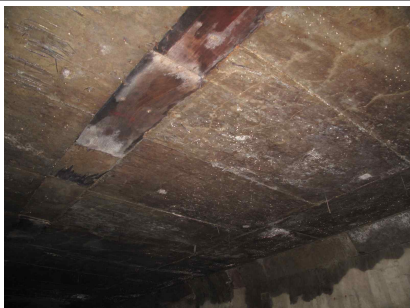
그 밖의 상부 슬래브 하면의 미세망상균열 및 시공당시 거푸집 지지불량에 따른 벽체 배부름 등은 현상태 유지관리가 적정할 것으로 판단된다.

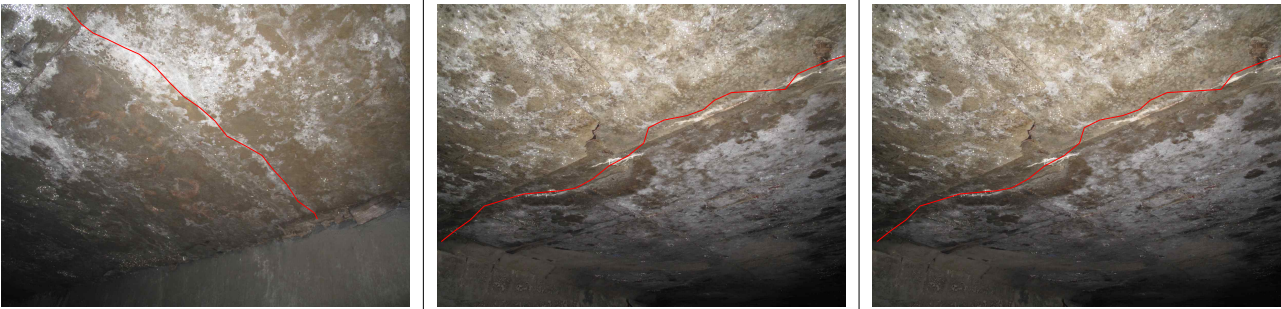
&lt;표 3.2.27&gt; 균열 현황사진 및 대책방안

Type-4 1~4련에서 확인된 균열은  $Cw=0.3\text{mm}$ 이상 균열이 일부 조사되었으나 전반적으로  $Cw=0.2\text{mm}$ 이하의 비교적 미세한 균열로써 시공초기 콘크리트 특성 및 단계별 시공 등의 외부요인에 의하여 발생한 비구조적 균열로써 습윤한 환경에 따른 일부 균열부위의 백태가 확인되는 상태이며, 본 Box 암거처럼 습윤한 환경에서 발생한 균열이 장기간 방치될 경우 철근부식 등의 2차손상에 의한 내구성 저하를 유발할 우려가 있으므로 발생 균열폭에 따른 적절한 균열보수가 요구된다.

| <div>2련 Sta.1,283m 상부슬래브 하면 (<math>Cw=0.3\text{mm}</math>)</div> <div>3련 Sta.1,365m 상부슬래브 하면 (<math>Cw=0.2\text{mm}</math>)</div> <div>4련 Sta.1,239m 상부슬래브 하면 (<math>Cw=0.2\text{mm}</math>)</div> | | | |

| 대 책 | $Cw=0.3\text{mm}$ 이상 | 주입보수공법 | · 균열부위의 누수·백태 발생 여부에 따른 건·습식 균열보수공법 적용 |

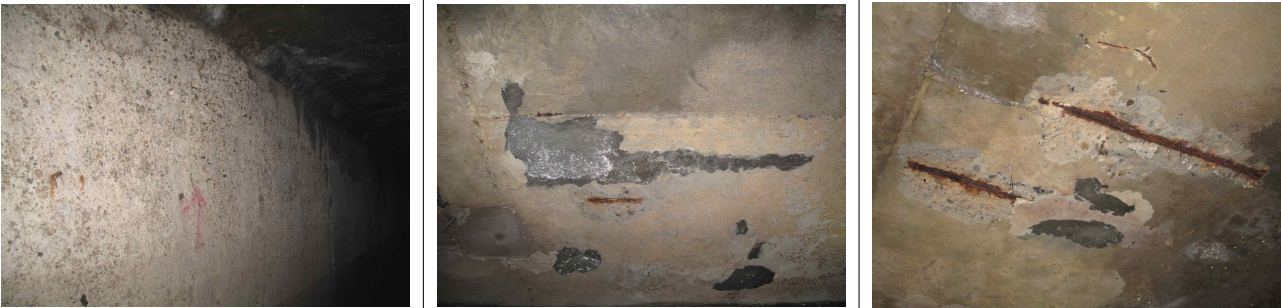
&lt;표 3.2.28&gt; 단면손상 현황사진 및 대책방안

| <div>1련 Sta.1,260m 좌벽체 - 재료분리</div> <div>3련 Sta.1,188m 상부슬래브 하면 철근노출·콘크리트 층분리</div> <div>3련 Sta.1,207m 상부슬래브 하면 철근노출·콘크리트 층분리</div> | | | |

| 대 책 | 단면손상 (철근노출 동반) | · 단면복구 (철근방청) | |

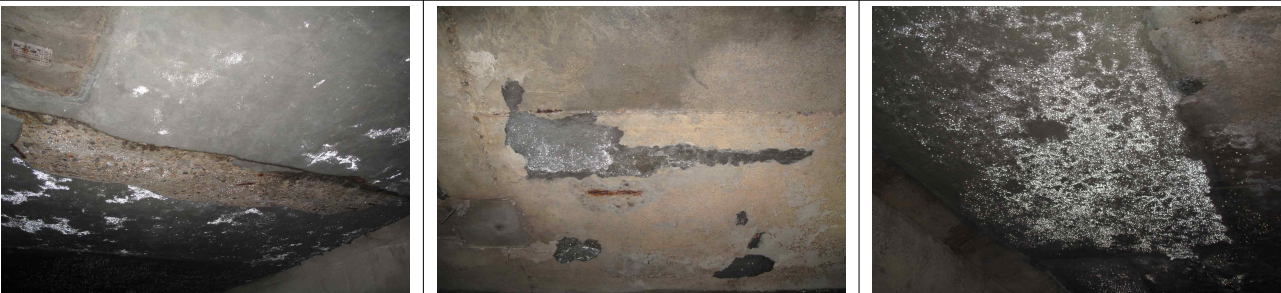
&lt;표 3.2.29&gt; 보수부 손상 현황사진 및 대책방안

| <div>3련 Sta.1,152m 상부슬래브 보수부 박리</div> <div>3련 Sta.1,198m 상부슬래브 보수부 박리·철근노출</div> <div>3련 Sta.1,244m 상부슬래브 보수부 망상균열</div> | | |

| 대 책 | 2011년 이전 보수 | <ul style="list-style-type: none"> <li>· 단면복구 (보수부 철근노출·들뜸 면적율을 고려한 재보수 실시)</li> <li>· 보수불량 부위 하자보수</li> </ul> |

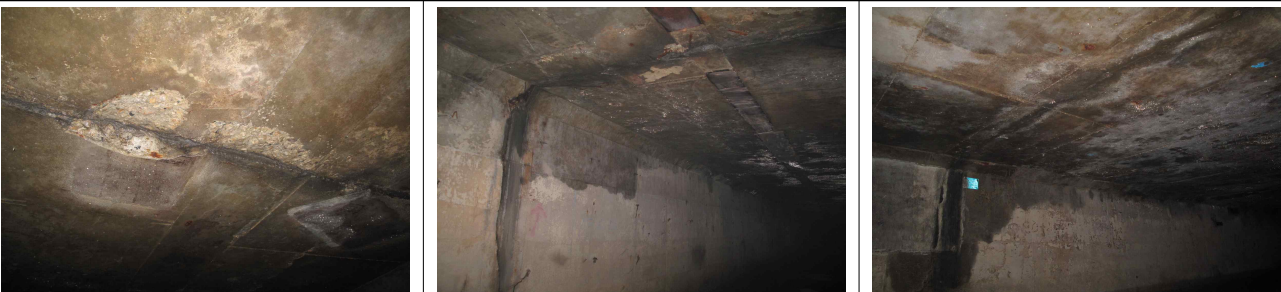
&lt;표 3.2.30&gt; Joint 누수 현황사진 및 대책방안

| <div>1련 Sta.1,349m 상부슬래브</div> <div>3련 Sta.1,198m 상부슬래브</div> <div>4련 Sta.1,248m 상부슬래브</div> | | |

| 대 책 | Joint 누수부 | <ul style="list-style-type: none"> <li>· 물끊기공 설치를 통한 Joint 주변 콘크리트의 열화방지</li> <li>· 철근노출부위 방청 후 단면보수</li> </ul> |

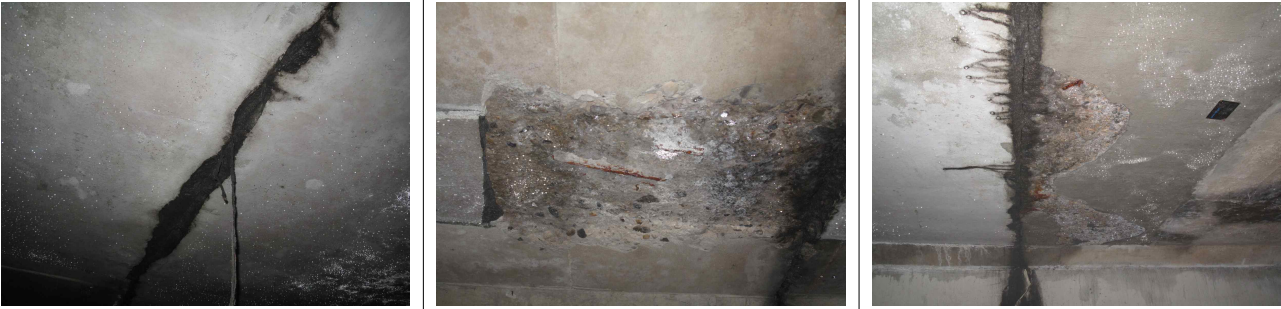
&lt;표 3.2.36&gt; 보수부 손상 현황사진 및 대책방안

| <div>2련 Sta.1,398m 상부슬래브 Joint 시공불량 보수부 파손</div> <div>2련 Sta.1,446m 상부슬래브 보수부 박리·철근노출</div> <div>3련 Sta.1,421m 상부슬래브 Joint 보수부 박리·철근노출</div> | | |

| 대 책 | 2011년 이전 보수 | · 보수불량부위 재보수 (철근노출을 동반한 보수부 박리·파손 부위) |

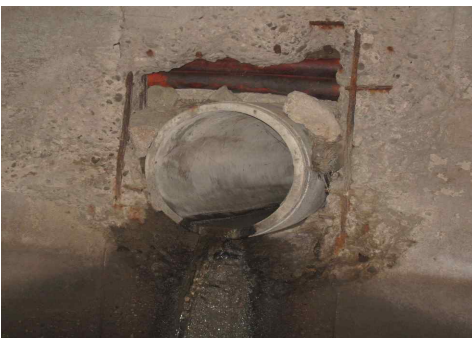
&lt;표 3.2.37&gt; 유입구 마감불량 현황사진 및 대책방안

| 1련 Sta.1,448m 우벽체 | |
| <div>외부 유입구는 설치당시 암거의 상부 슬래브 또는 벽체에 외부에서의 파취를 통하여 관을 삽입하였으며, 유입구 전반적으로 시공 후 내부에서의 파취면에 대한 마감이 실시되지 않아 손상부위에 지속적으로 오수가 유입되어 내구성 및 사용성저하를 초래할 수 있으므로 마감불량부위에 대한 단면복구를 실시하여야 할 것이다.</div> | |

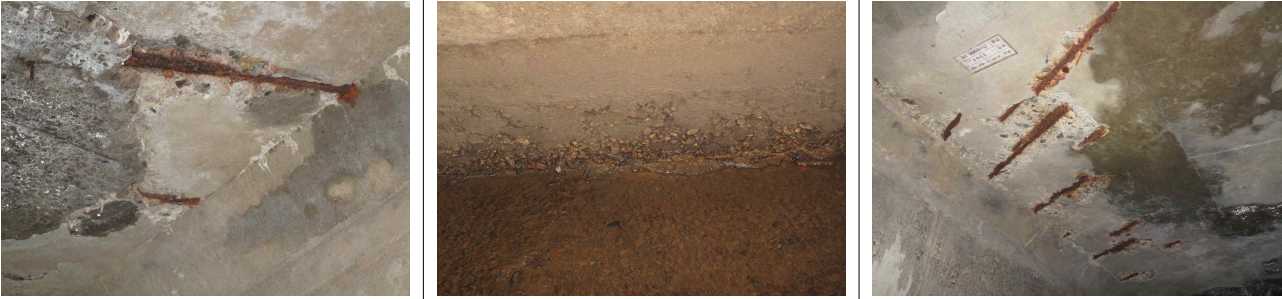
&lt;표 3.2.41&gt; 콘크리트 단면손상 현황사진 및 대책방안

| 2번 Sta.1,472m 상부슬래브 하면<br>철근노출·콘크리트 층분리 | 4번 Sta.1,478m 좌벽체 하단<br>재료분리·침식 | 5번 Sta.1,463m 상부슬래브 하면<br>철근노출·콘크리트 층분리 |

| 대 책 | 단면손상 (철근노출 동반) | · 단면복구 (철근방청) |

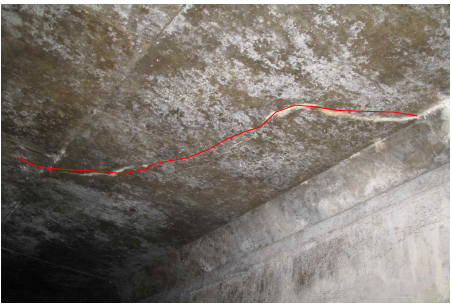
&lt;표 3.2.42&gt; 균열발생 현황사진 및 대책방안

| <p>박스 내에 발생한 균열은 시공초기 콘크리트 건조수축, 단계별 시공에 의한 구속 및 수화열 등 여러 요인의 복합적인 작용에 의하여 발생한 것으로 판단되며, 습윤한 환경에 의한 균열부위의 백태가 추가적으로 발생한 것으로 조사되었으며, 철근부식 등의 내구성 저하 방지를 위하여 발생 균열폭에 따른 적절한 보수가 요구된다.</p> | | | |

| 대 책 | Cw=0.3mm이상 | 주입보수공법 | · 균열부위의 누수·백태 발생 여부에 따른 건·습식 균열보수공법 적용 |

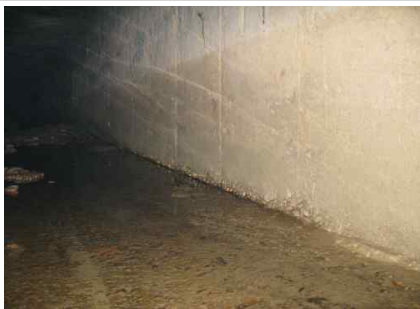
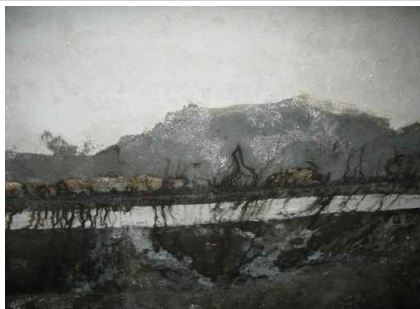
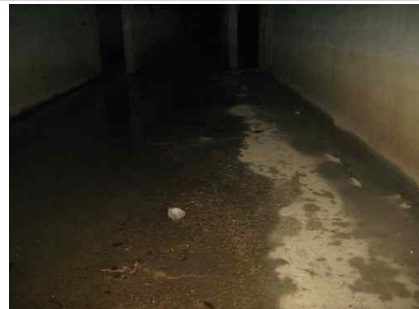
&lt;표 3.2.51&gt; 기타손상 현황사진 및 대책방안

| 2련 Sta.1,580m 콘크리트 침식 | | 3련 Sta.1,632m 콘크리트 박리 | | 3련 Sta.2,100m 표면마모 | |

| <b>대 책</b> | 단면복구 | <b>대 책</b> | 유지관찰 | <b>대 책</b> | 유지관찰 |

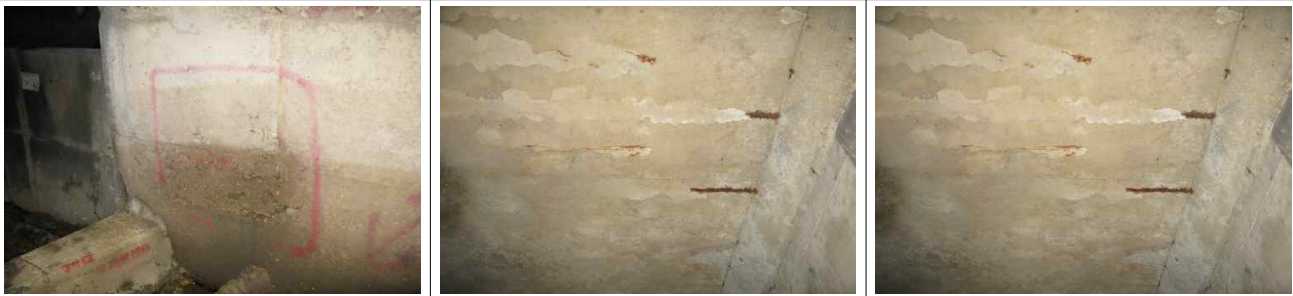
&lt;표 3.2.55&gt; 단면손상 현황사진 및 대책방안

| 2련 Sta.2,123m 우벽체-재료분리 | 2련 Sta.2,120m 상부슬래브-층분리 | 3련 Sta.2,123m 상부슬래브-철근노출 |

| 대 책 | 단면손상(철근노출 동반) | · 단면복구(철근방청 포함) |

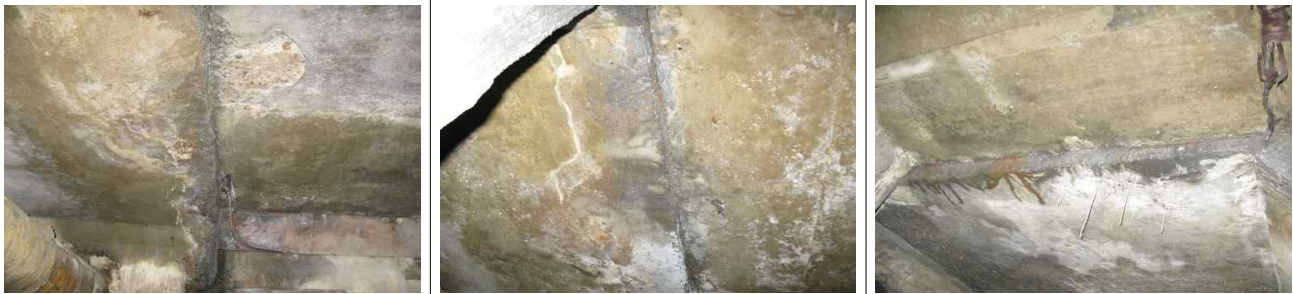
&lt;표 3.2.56&gt; Joint 누수, 백태 현황사진 및 대책방안

| 1련 Sta.2,104m Joint 누수 | 23련 Sta.2,104m Joint 누수, 백태 | 3련 Sta.2,104m Joint 누수, 백태 |

| 대 책 | · Joint 물끊기 공 시공(유도배수관 또는 물끊기 앵글) 후 콘크리트 열화부 보수(표면처리 등) | |

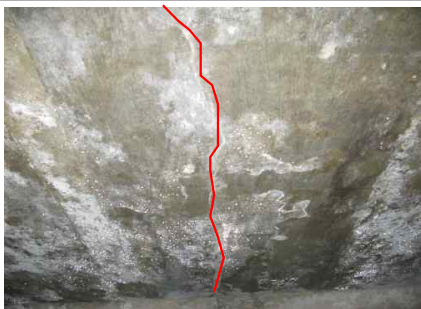
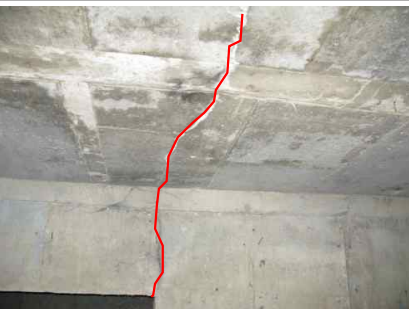
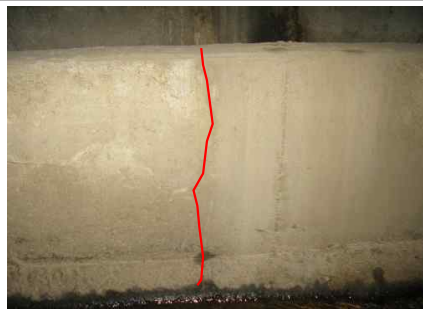
&lt;표 3.2.61&gt; 균열발생 현황사진 및 대책방안

| 1련 Sta.2,257m<br>상부슬래브(Cw=0.1mm) | 2련 Sta.2,254m<br>상부슬래브(Cw=0.3mm) | 4련 Sta.2,444m<br>차집관로 벽체(Cw=0.1mm) |

| 대 책 | Cw=0.3mm이상 | · 주입보수공법<br>· 균열부위의 누수·백태 발생 여부에 따른 건·습식<br>균열보수공법 적용 |

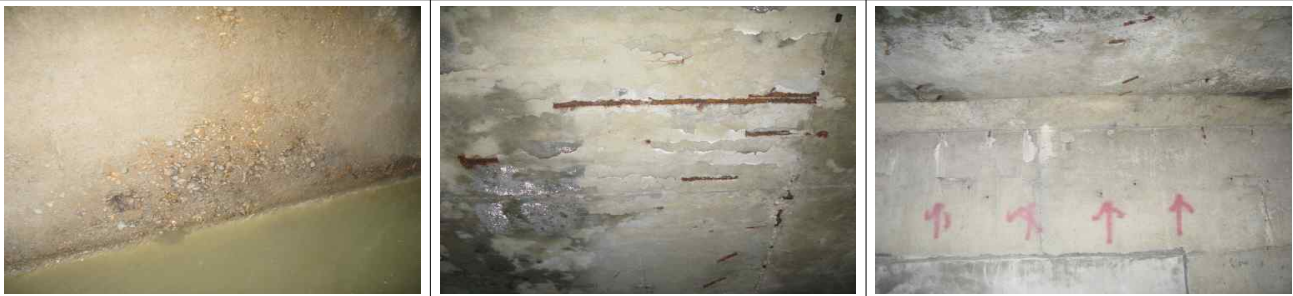
&lt;표 3.2.62&gt; 단면손상 현황사진 및 대책방안

| 1련 Sta.2,198m 우벽체<br>재료분리 | 3련 Sta.2,128m 상부슬래브<br>철근노출 및 층분리 | 4련 Sta.2,213m 우벽체<br>철근노출 및 층분리 |

| 대 책 | 단면손상(철근노출 동반) | · 단면복구(철근방청 포함) |

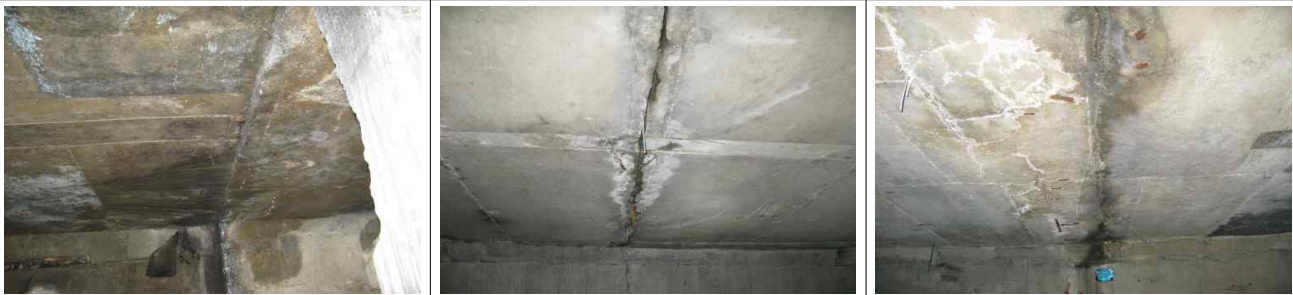
&lt;표 3.2.63&gt; Joint 누수, 백태 현황사진 및 대책방안

| 1련 Sta.2,124m Joint 누수 | 2련 Sta.2,469m Joint 누수, 백태 | 4련 Sta.2,171m Joint 누수, 백태 |

| 대 책 | · Joint 물끊기 공 시공(유도배수관 또는 물끊기 앵글) 후 콘크리트 열화부 보수(표면처리 등) | |

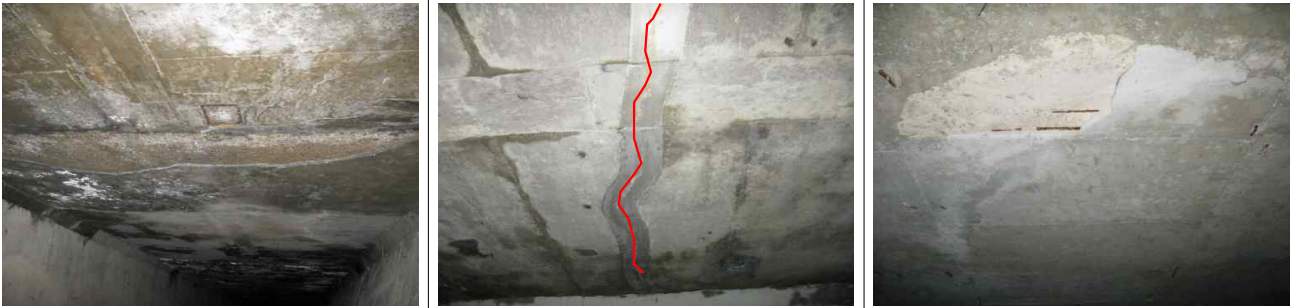
<표 3.2.64> 보수부 손상 현황사진 및 대책방안

| 1련 Sta.2,270m 보수부 박리 | 2련 Sta.2,228m 보수부 재균열 | 4련 Sta.2,160m 단면보수부 박락 |

| 대 책 | 보수부 재균열 | · 하자보수(균열부 2차손상 발생 시 주입보수 실시) |

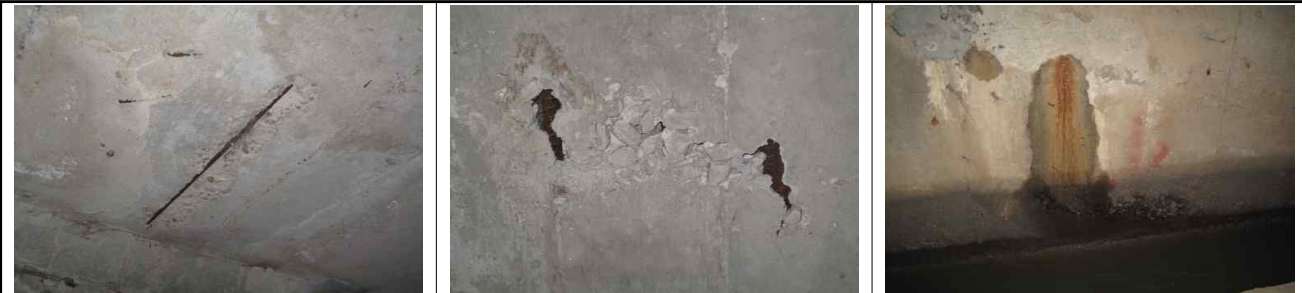
&lt;표 3.2.73&gt; 단면손상 현황사진 및 대책방안

| 2련 Sta.2,749m 상부슬래브-철근노출 | 3련 Sta.2,662m 좌벽체-재료분리 | 4련 Sta.2,777m 벽체-재료분리·누수 |

| 대 책 | 단면손상 (철근노출, 콘크리트 파손, 재료분리, 층분리) - 철근 노출 | · 단면복구공법 (철근방청) |

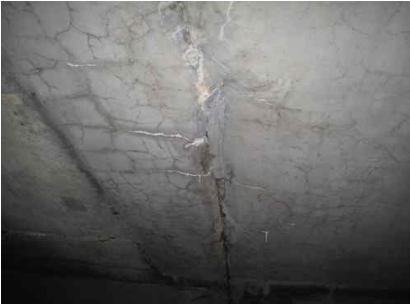
&lt;표 3.2.74&gt; Joint 누수, 주변·열화 현황사진 및 대책방안

| 3련 Sta.2710m Joint 누수·주변 열화 | | 3련 Sta.305m Joint 누수·주변열화 | 4련 Sta.2498m Joint 누수 |

| 대 책 | Joint 누수·주변열화 | · Joint : 물끊기공 설치 / 주변 열화부 : 철근방청·단면보수 | |

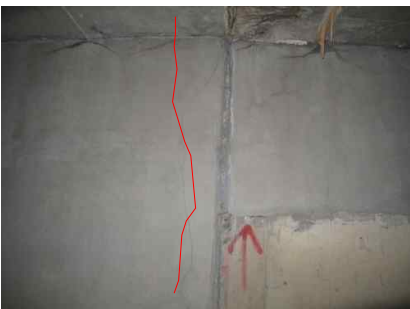
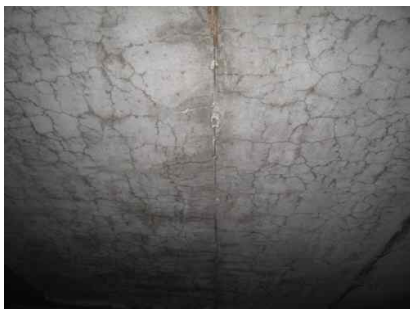
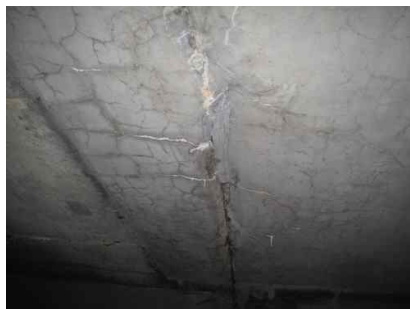
&lt;표 3.2.75&gt; 보수부 손상(보수부 재균열, 망상균열, 백태) 현황사진 및 대책방안

| 2련 Sta.2,654m 보수부 재균열<br>( $Cw=0.3\text{mm}$ ) | | 3련 Sta.2,523m 보수부 망상균열 | 3련 Sta.2,710m 단면보수부<br>망상균열 백태 |

| 대 책 | 보수부<br>재균열( $Cw=0.3\text{mm}$ 이상) | · 하자보수 (저압 주입보수 실시) | |

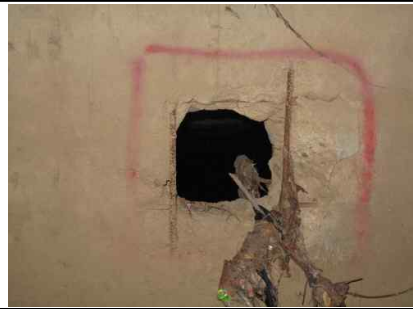
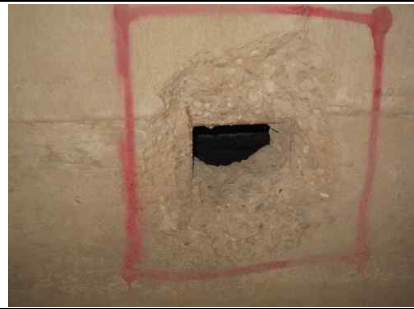
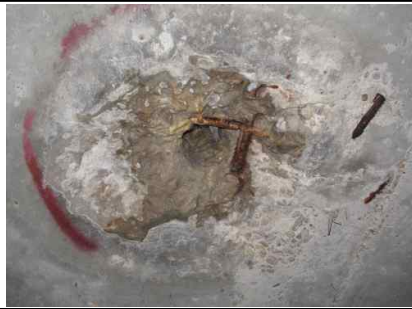
&lt;표 3.2.76&gt; 마감불량 현황사진 및 대책방안

| 1련 Sta.2,766m 좌벽체 (t=150mm) | 4련 Sta.2,157m 우벽체 (t=150mm) | 4련 Sta.2788m 상부슬래브 (t=150mm) |

| 대 책 | · 철근방청·단면복구공법 - 일부 주철근 절단부위 보강철근 필요 (탄소봉 등) | |

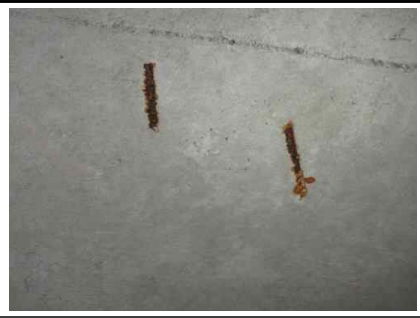
&lt;표 3.2.77&gt; 기타손상 현황사진 및 대책방안

| 2련 Sta.982m 간격재 노출·부식 |

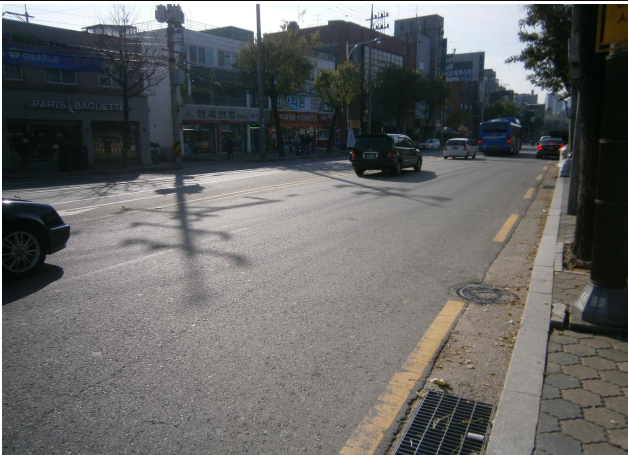
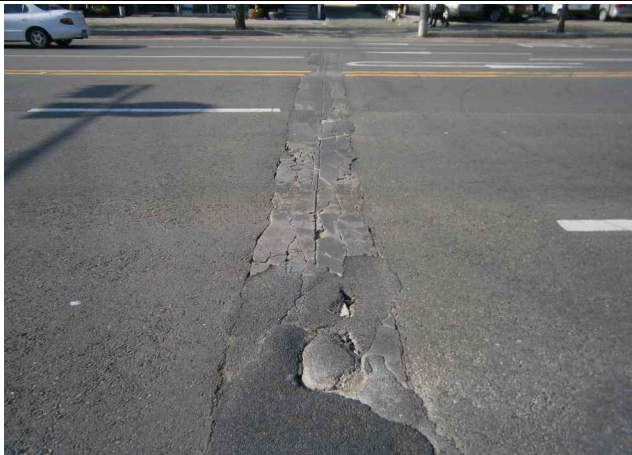
본 복개구조물의 상부는 아스팔트로 시공되어 있으며 외관조사 결과 ASP 균열, 파손, 패임, 마모, 망상균열 등의 손상이 확인되었다. 이는 차량의 반복적인 하중 및 차량 제동하중에 따른 원인으로 판단되며 도로포장에서 빈번하게 발생할 수 있는 현상으로 전반적으로 차량 통행에는 문제가 없는 상태이나 향후 지속적인 차량 통행에 따른 손상부위에 대한 확대가 우려되므로 주기적인 관찰 후 유지관리계획에 따른 교면포장 보수를 실시하는 것이 바람직할 것으로 판단된다.

| 시점측 교면포장 전경 | 신축이음부 ASP 오버레이구간 전체 파손 |

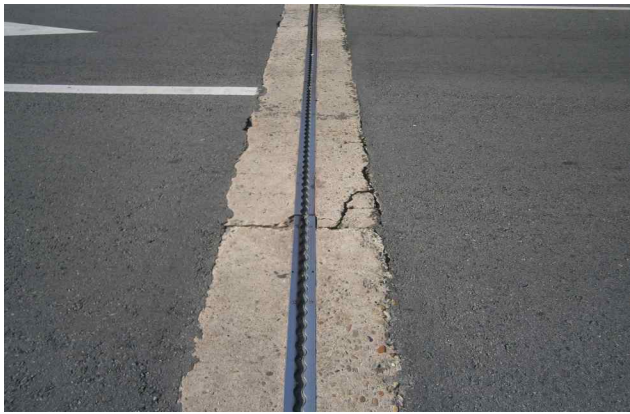
사 결과 주로 Mono Cell 및 Angle Joint에서 후타재 파손이 조사되었으며 이는 차량의 반복적인 통행 및 교면포장과 신축이음장치의 강성 차이에 따른 손상으로 판단되며 현재 차량 통행에 문제가 되지 않으나 방치시 차량 통행에 따른 진동 및 소음 발생, 지속적인 손상부위의 확대가 우려되므로 향후 유지관리계획에 따른 신축이음교체시 후타재 보수가 이루어져야 할 것으로 판단된다.

No. 12 신축이음장치 후타재 열화 및 파손

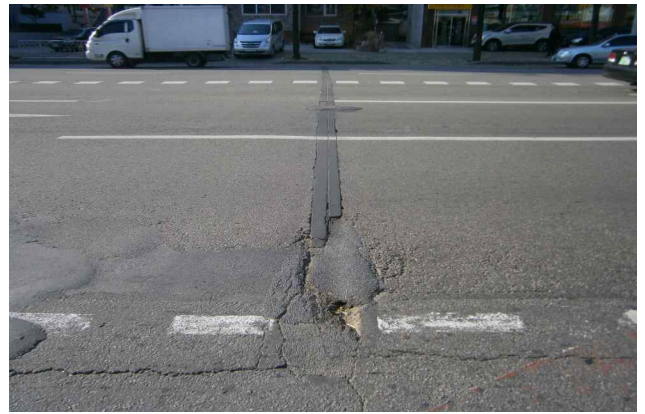
No. 28 신축이음장치 포장 보수부 주변 손상확대

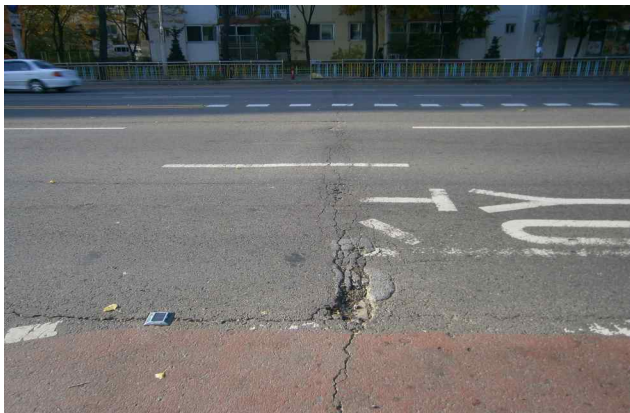
No. 51 신축이음부 ASP 오버레이 - 균열발생

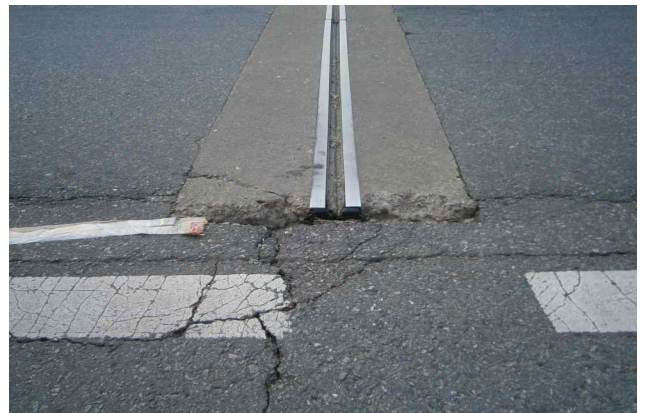
No. 68 신축이음장치 본체 노출
