불광천복개 1 구간 정밀점검 용역

서울특별시 서부도로사업소

2015. 11

종합보고서

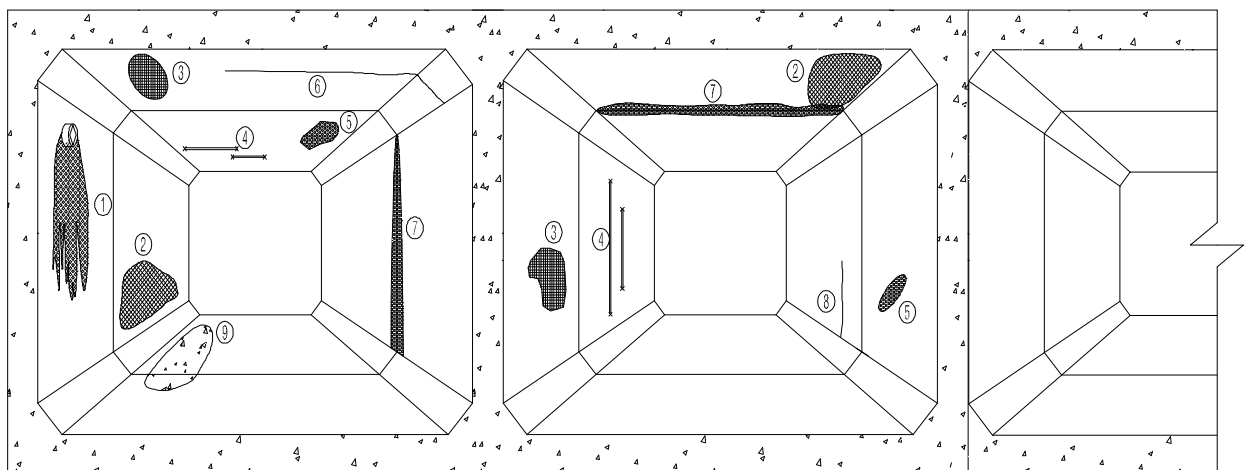
【그림 3.2】 BOX구간 주요 손상

| 콘크리트<br>손상종류 | ① 누수 및 백태 ② 재료분리 ③ 박리, 박락, 파손 ④ 철근노출 ⑤ 백태<br>⑥ 횡균열 ⑦ Joint 누수 및 백태 ⑧ 수직균열 ⑨ 토사퇴적 및 침식 |

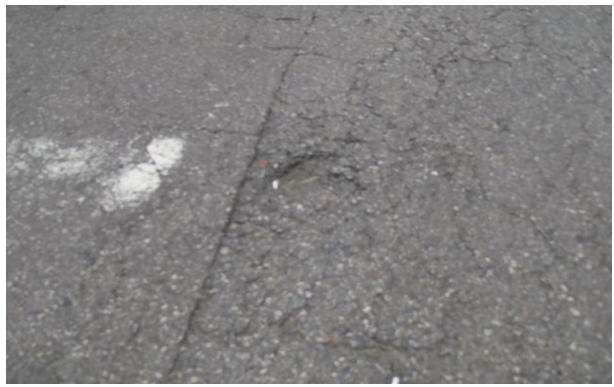
| 현 황     ◦J0~J1 포장파임 | 현 황     ◦J2~J3 포장부 망상균열 |

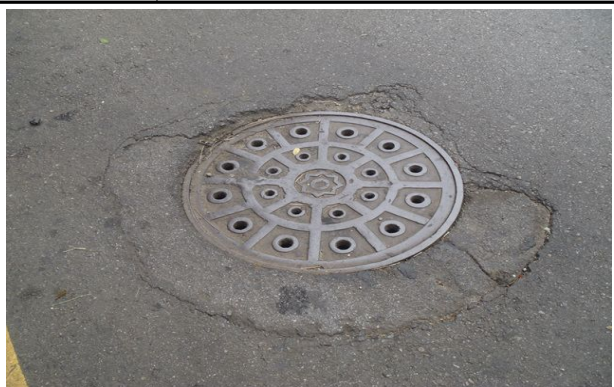
| 현 황     ◦J14~J15 맨홀부 주변 파손 | 현 황     ◦J17~J18 소성변형 |

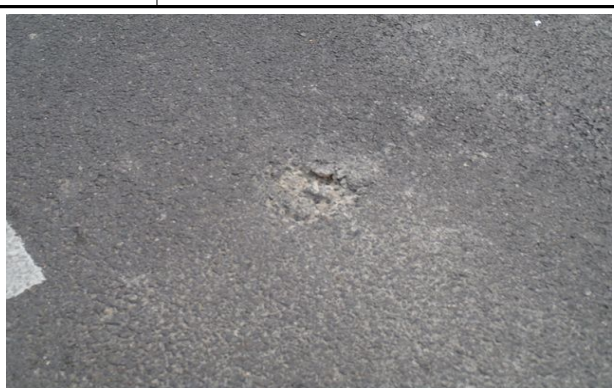
| 현 황     ◦J44~J45 포장파임 | 현 황     ◦J49~J50 포장부 망상균열(피로) |

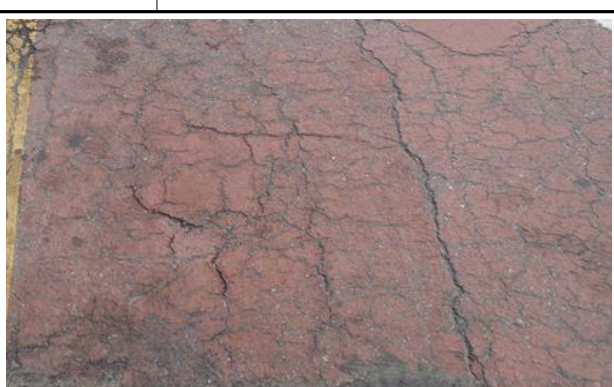
| 현 황     ◦J83~J85 포장부 망상균열 | 현 황     ◦J91~J92 포장부 망상균열 |

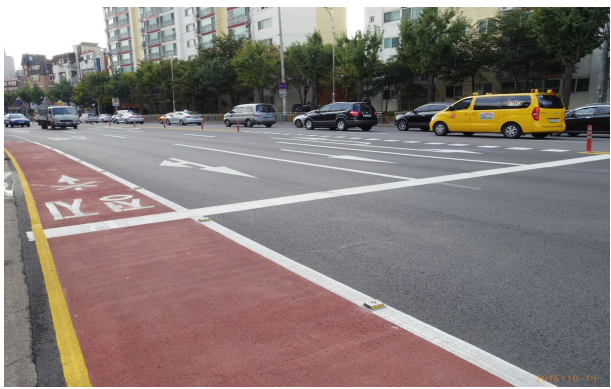
| 현 황 | ◦J65~J79 손상발생현황 | 현 황 | ◦금회 J65~J79 재포장 확인 |

발생된 손상은 포장부에 전반적으로 발생한 상태로 주행성에는 영향이 미미하나 포장 패임 및 파손에 대하여는 부분적인 보수를 실시토록 하고 포장부 균열 및 망상균열, 열화의 손상은 장기적인 계획을 수립하여 단계적 재포장을 실시토록 해야 할 것이다.

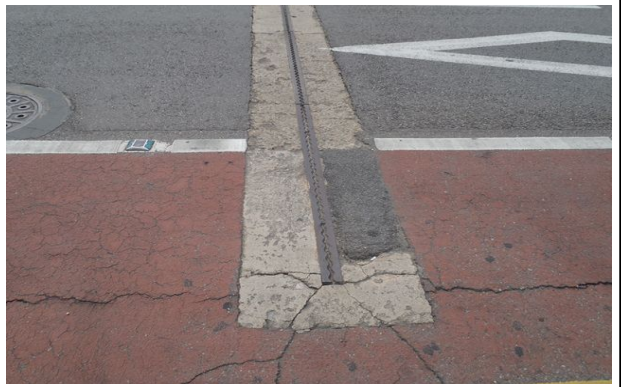
| 현 황    ◦J26 후타재 파손 | 현 황    ◦J32 후타재 마모 |

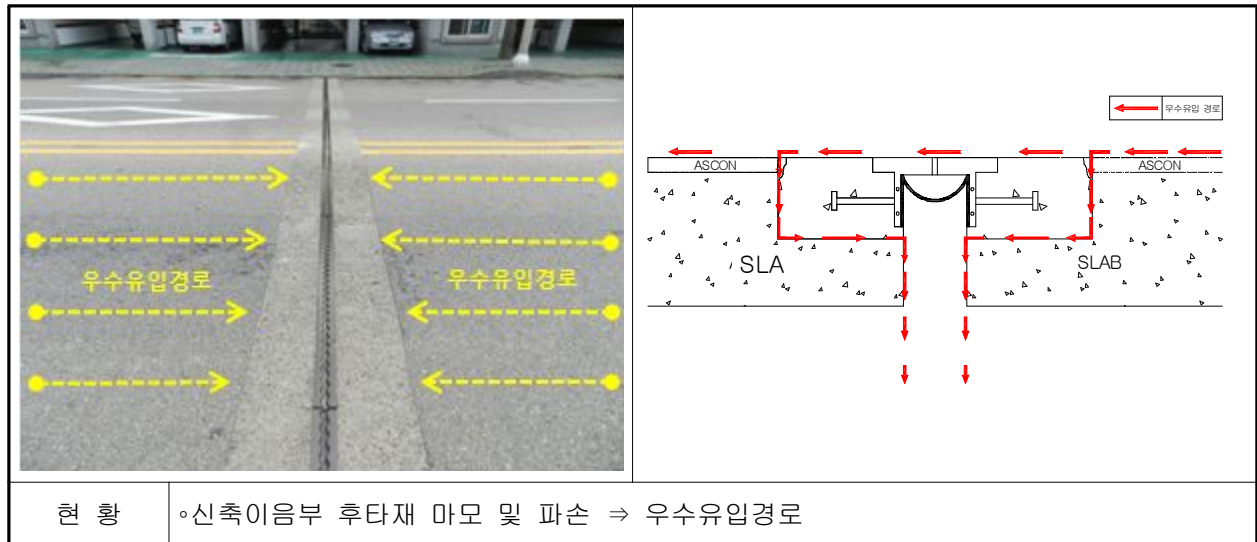
【그림 3.6】 신축이음부 우수유입 현황

본 점검시 복개구조물 내부 상부슬래브에 발생한 누수 및 백태는 전반적으로 신축이음 부 및 배수구주변에서 발생한 상태로 확인되어 향후 재포장시기에 맞추어 교면방수층의 상태를 확인하여 재설치하는 등의 방안을 고려해야 할 것이다.

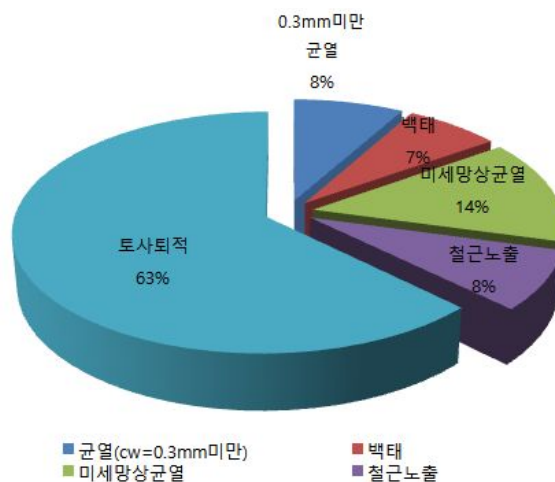
【그림 3.9】 TYPE-2 손상현황

BOX구간에 발생한 손상은 균열(cw=0.3mm미만) 178.5m(59개소), 균열(cw=0.3mm이상) 5.0m(3개소), 철근노출 43.9㎡(72개소), 백태 38.7㎡(58개소), 이물질퇴적 343.6㎡(12개소)등의 손상이 조사되었다.

전반적으로 철근노출, 이물질 퇴적이 다수 발생하였으며, 철근노출부는 손상의 진전시, 철근부식 및 콘크리트 박락 등의 손상이 발생하여, BOX의 내하력에 영향을 미칠 수 있으므로 방청+단면복구 등의 조치가 필요하다.

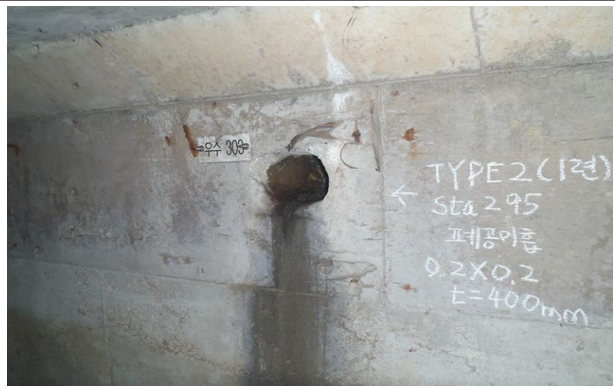
| <p>◦J09~J10 균열</p> | <p>◦J10~J11 마감불량(유입구)</p> |

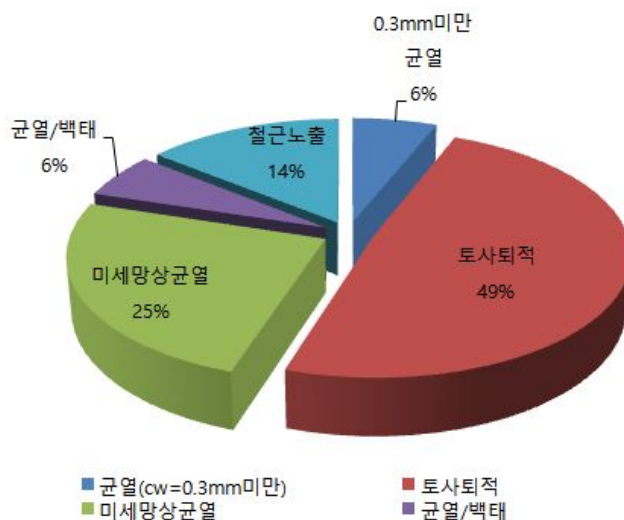
【그림 3.10】 TYPE-3 손상현황

BOX구간에 발생한 손상은 균열(cw=0.3mm미만) 73.9m(37개소), 균열(cw=0.3mm이상) 2.0m(1개소), 백태 18.0㎡(24개소), 누수 3.5m(2개소), 철근노출 43.1㎡(101개소), 토사 및 폐콘크리트 퇴적 148.0㎡(5개소)등의 손상이 조사되었다.

BOX구간에 발생된 철근노출, 파손(박락, 박리), 침식 등의 손상은 우수의 흐름 및 장기공용에 따른 손상으로 판단된다.

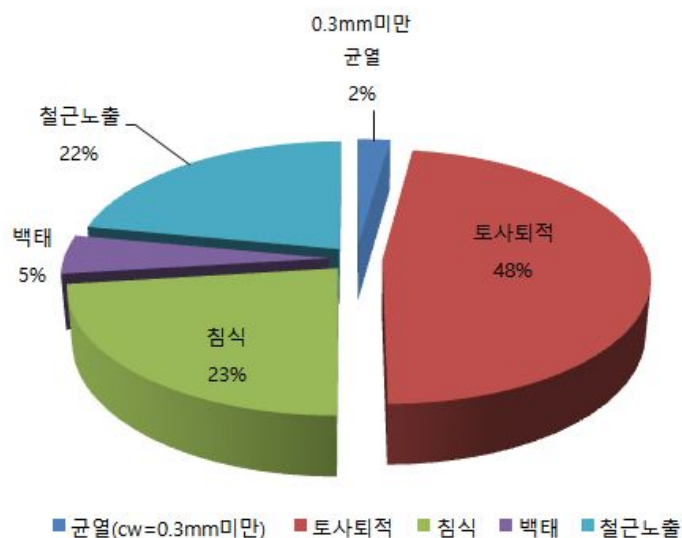
【그림 3.11】 TYPE-4 손상현황

BOX구간에 발생한 손상은 균열(cw=0.3mm미만) 34.4m(16개소), 균열(cw=0.3mm이상) 5.8m(2개소), 철근노출 83.5㎡(149개소), 박리 및 박락 1.1㎡(3개소), 토사퇴적 180.9㎡(9개소)등의 손상이 조사되었다.

침식, 총분리는 우수의 흐름에 지속적으로 영향을 받는 벽체 하단에서, 철근노출은 상부슬래브 및 벽체에서 발생한 것으로 조사되었다.

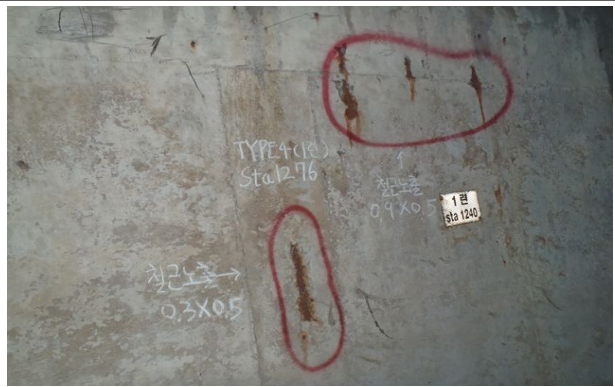
| <p>◦J41~J42 철근노출(개구부)</p> | <p>◦J46~J47 철근노출</p> |

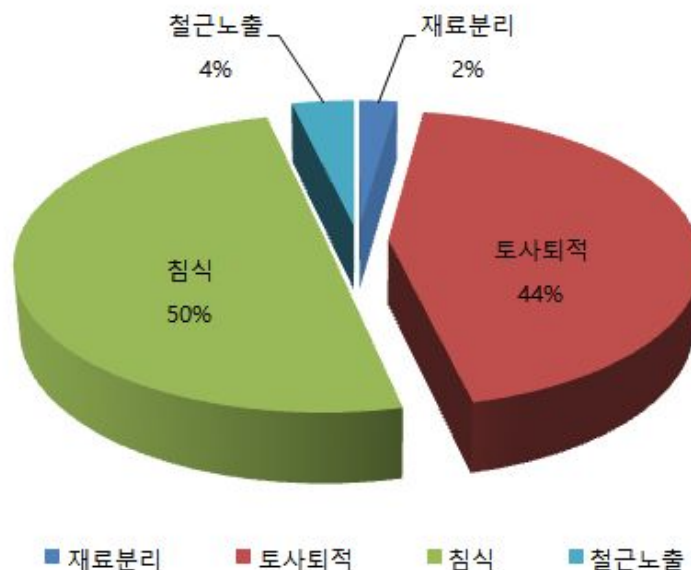
【그림 3.12】 TYPE-5 손상현황

BOX구간에 발생한 손상은 철근노출 25.9㎡(52개소), 침식 346.9㎡(19개소), 박락 및 박리 2.7㎡(2개소), 토사퇴적 306.8㎡(8개소)등의 손상이 조사되었다.

침식 및 하부 토사퇴적이 주요손상으로 조사되었고, 상부슬래브에 발생한 백태는 균열의 형상을 띄고 있는 것으로 확인되었다.

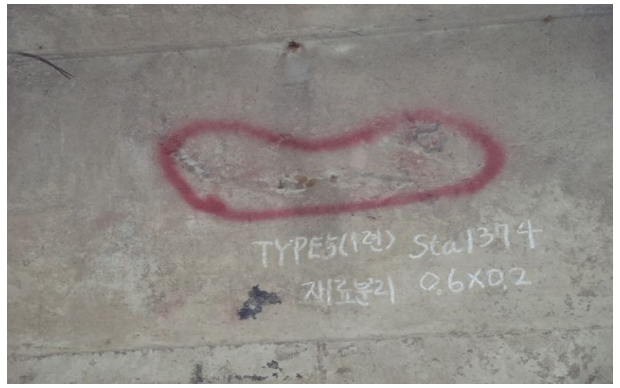
| <p>◦J50~J51 침식</p> | <p>◦J50~J51 재료분리</p> |

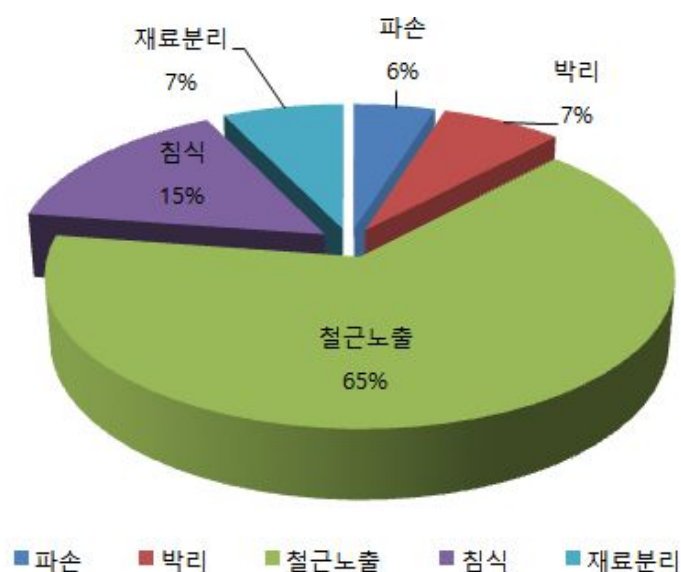
【그림 3.13】 TYPE-6 손상현황

BOX구간에 발생한 손상은 철근노출 77.4㎡(58개소), 침식 18.3㎡(26개소), 박락 및 박리 5.8㎡(8개소), 재료분리 8.6㎡(30개소)등의 손상이 조사되었다.

주요손상으로 상부슬래브 및 벽체에서 철근노출, 침식이 조사되었다.

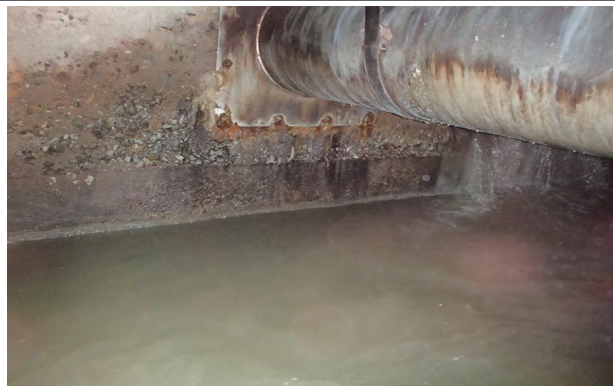
| 현 황     ◦J54~J55 철근노출 | 현 황     ◦J55~J56 재료분리 |

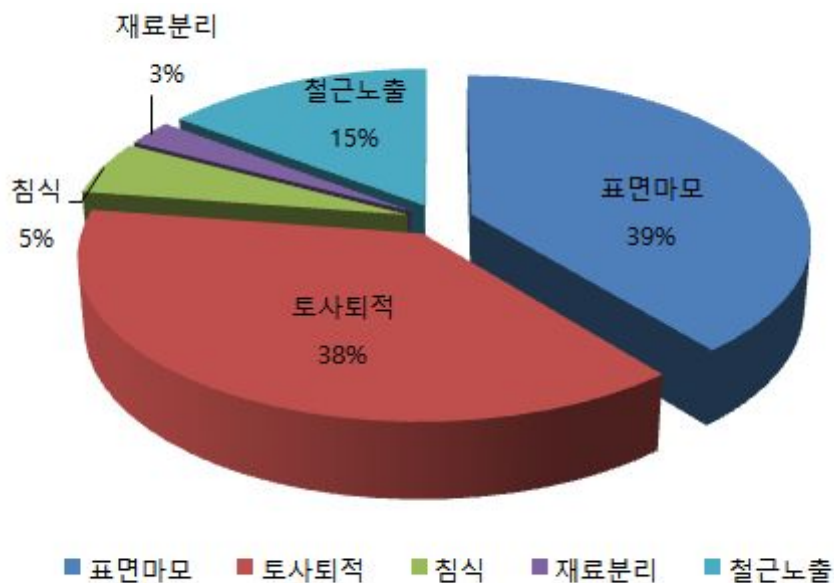
【그림 3.14】 TYPE-7 손상현황

BOX구간에 발생한 손상은 철근노출 209.1㎡(338개소), 침식 76.3㎡(57개소), 표면마모 556.0㎡(9개소), 토사퇴적 544.3㎡(17개소)등의 손상이 조사되었다.

본 Type-7은 금회(2015년) 철근노출 및 재료분리를 중점적으로 단면보수(1, 2련)공사를 실시하였고, 보수부는 양호한 상태이다.

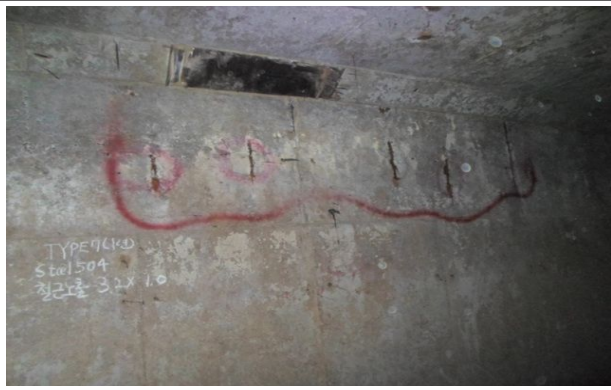
| <p>◦J55~J56 철근노출</p> | <p>◦J56~J57 철근노출</p> |

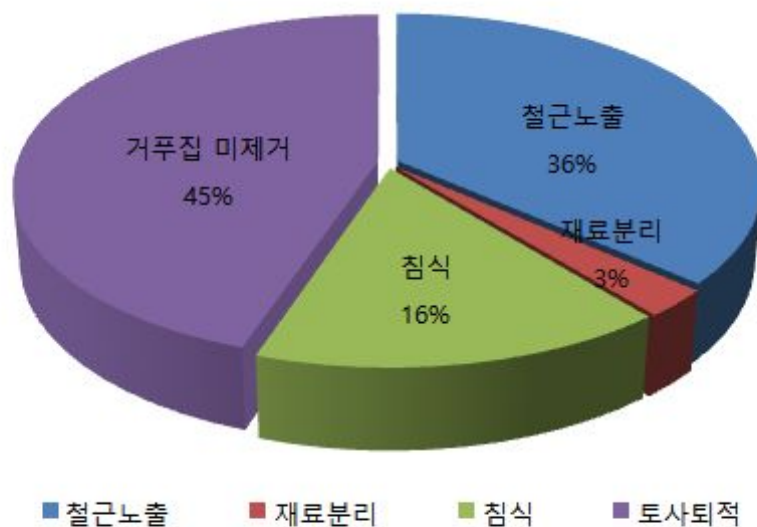
【그림 3.15】 TYPE-8 손상현황

BOX구간에 발생한 손상은 철근노출 24.8㎡ (19개소), 침식 11.0㎡ (21개소), 토사퇴적 30.5㎡ (6개소) 등의 손상이 조사되었다.

본 Type-8 구간은 금회(2015년) 철근노출 및 재료분리를 중점적으로 단면보수(1, 2련)를 실시하였고, 보수부는 양호한 상태이다.

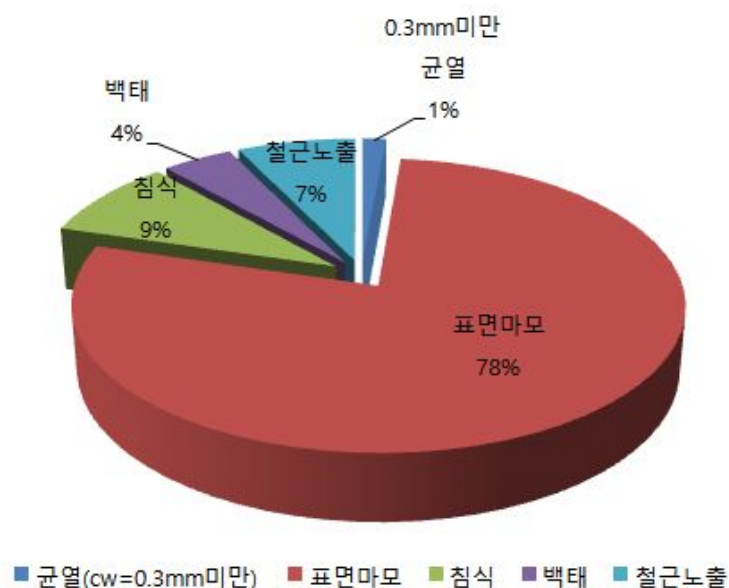
【그림 3.16】 TYPE-9 손상현황

BOX구간에 발생한 손상은 철근노출 48.43㎡(204개소), 침식 70.72㎡(32개소), 표면마모 528.25㎡(7개소), 백태 40.97㎡(29개소)등의 손상이 조사되었다.

본 Type-9 구간은 금회(2015년) 철근노출 및 재료분리를 중점적으로 단면보수(1, 2련)를 실시하였고, 보수부는 양호한 상태이다.

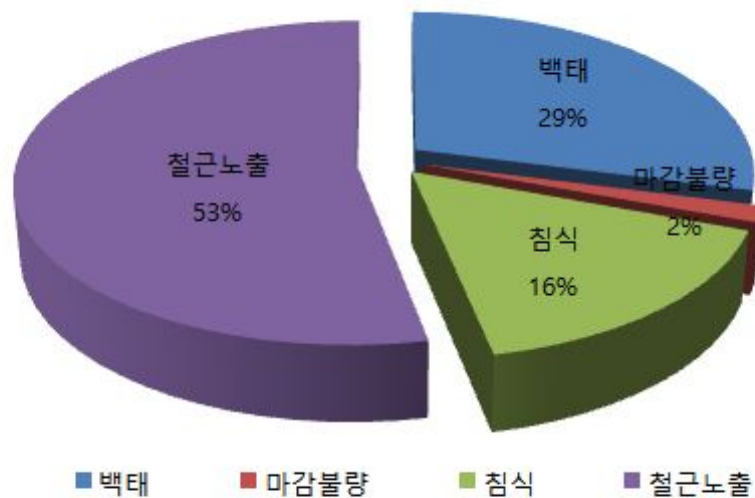
【그림 3.17】 TYPE-10 손상현황

BOX구간에 발생한 손상은 철근노출 3.3㎡(3개소), 침식 1.0㎡(3개소), 백태 1.8㎡(3개소), 마감불량 0.1㎡(1개소)등의 손상이 조사되었다.

본 Type-10 구간은 금회(2015년) 철근노출 및 재료분리를 중점적으로 단면보수(1, 2련)를 실시하였고, 보수부는 양호한 상태이다.

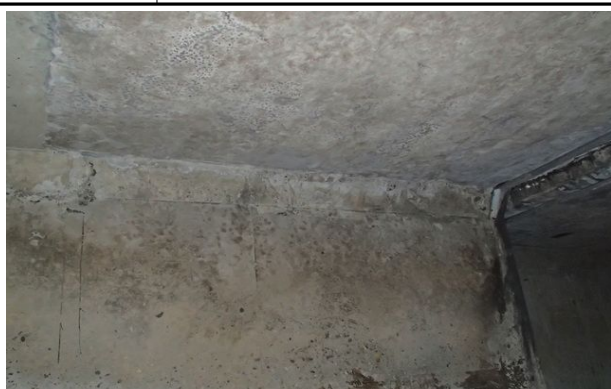
| 현 황    ◦J95~J96 현치부 박락 | 현 황    ◦J95~J96 망상균열 |

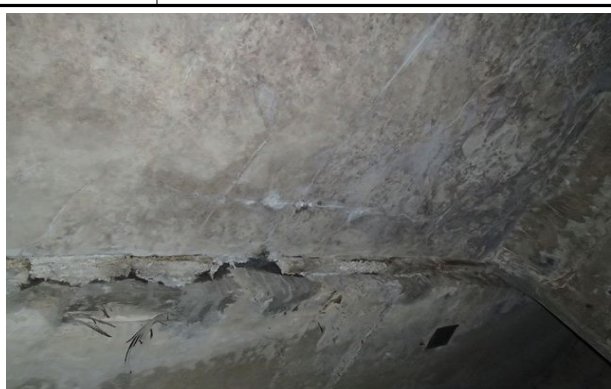
| 현 황    ◦J95~J96 균열 백태 | 현 황    ◦J95~J96 침식 |

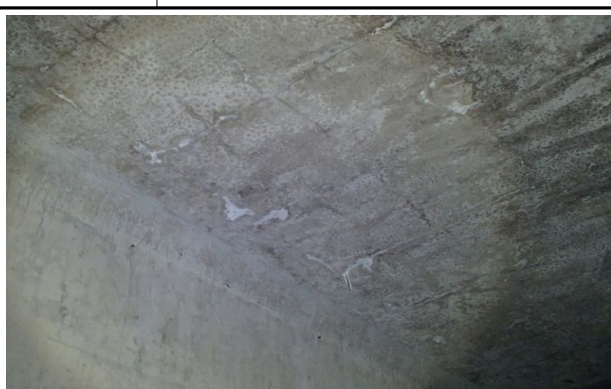
| 현 황    ◦J95~J96 백태 | 현 황    ◦J95~J96 백태 |

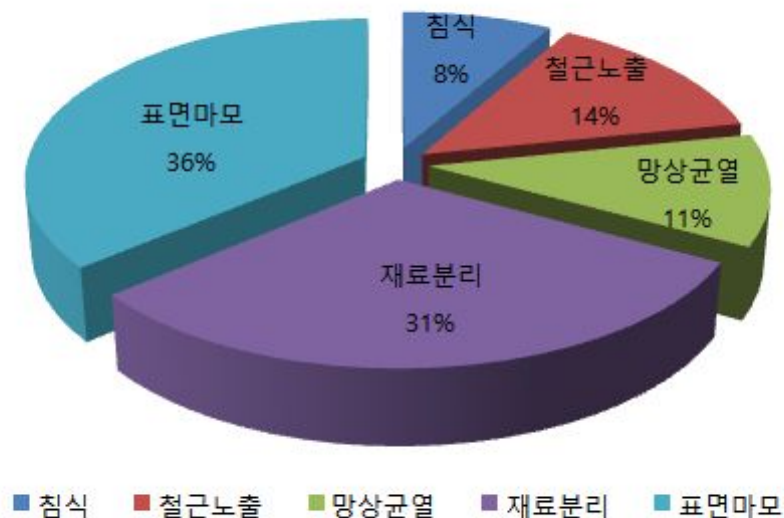
【그림 3.18】 TYPE-11 손상현황

BOX구간에 발생한 손상은 균열(cw=0.3mm미만) 25.8m(30개소), 균열(cw=0.3mm이상) 33.4m(12개소), 망상균열 30.8㎡(5개소), 누수 10.7m(7개소), 침식 22.7㎡(24개소), 철근노출 37.5㎡(124개소), 박락 및 박리 1.9㎡(8개소)등의 손상이 조사되었다.

본 Type-11 구간은 금회(2015년) 철근노출 및 재료분리를 중점적으로 단면보수(1, 2련)를 실시하였고, 보수부는 양호한 상태이다.

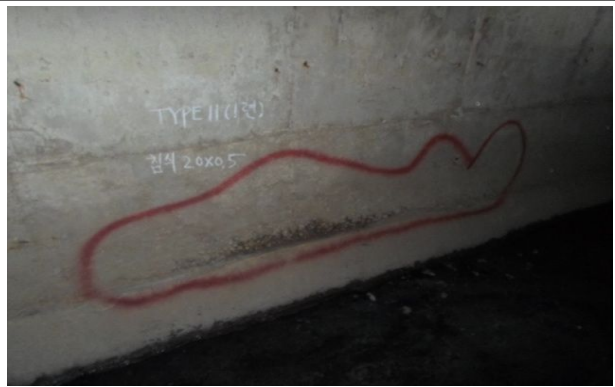
| <p>현 황    ◦J97~J98 재료분리</p> | <p>현 황    ◦J99~J100 침식</p> |

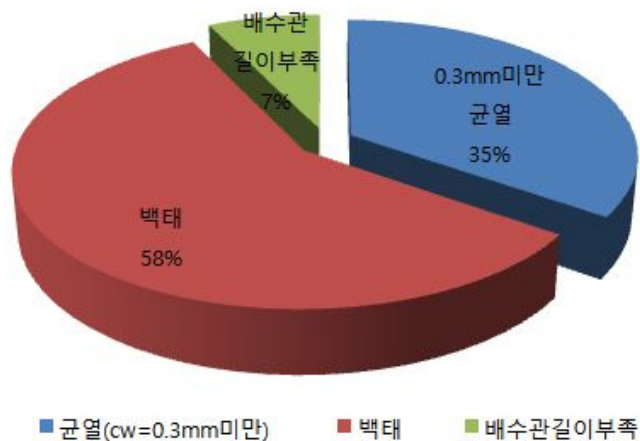
【그림 3.19】 TYPE-12 손상현황

BOX구간에 발생한 손상으로 균열(cw=0.3mm미만) 9.5m(3개소), 백태 15.9㎡(21개소), 배수관 길이부족 2.0m(2개소)가 조사되었다.

본 Type-12 구간은 금회(2015년) 철근노출 및 재료분리를 중점적으로 단면보수(1, 2련)를 실시하였고, 보수부는 양호한 상태이다.

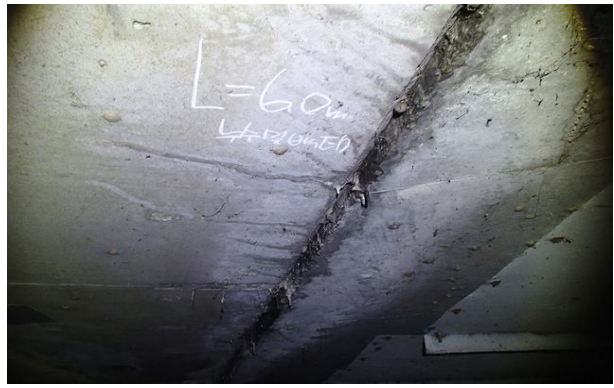
| <p>현 황    ◦J110 백태</p> | <p>현 황    ◦J110 누수 및 백태</p> |

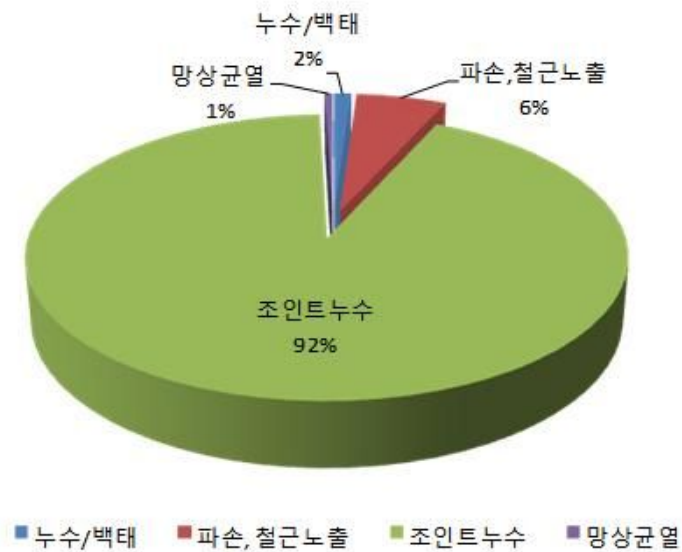
【그림 3.21】 Joint 하부 손상 발생현황

Joint부 손상은 망상균열 15.5㎡(3개소), 조인트누수 707.6㎡(160개소), 파손, 철근노출 86.7㎡(95개소), 누수/백태 21.5㎡(28개소)등의 손상이 조사되었다.

주요손상으로는 조인트 누수, 파손 및 철근노출 조사 되었다.
