불광천복개1구간  
정밀점검  
용역  
요약보고서

2015.11

서울특별시  
서부도로사업소  
제이엠종합건설(주)

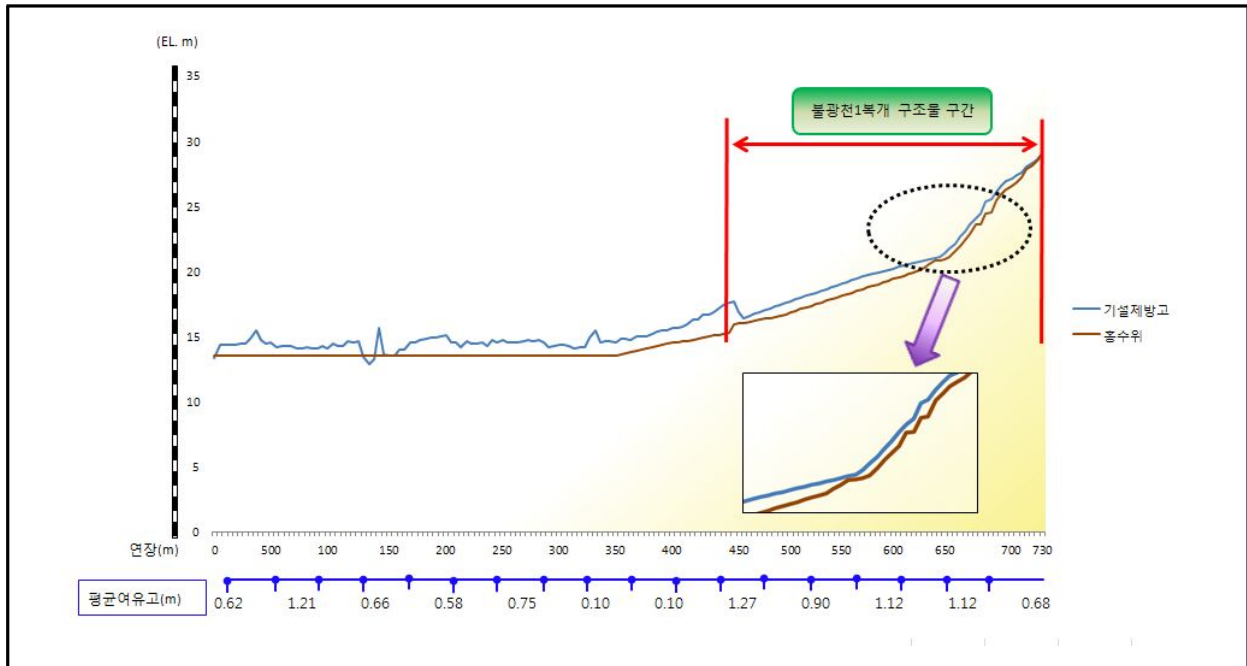
불광천1복개구조물 홍수위 및 제방고

불광천1복개구조물 정밀안전진단과 관련한 하천기본계획상 홍수위 검토 결과, 불광천1복개구조물의 시설제방고는 계획홍수위보다 높은 것으로 분석되어 계획홍수위에 대한 여유고를 확보하고 있는 것(여유고 0.16~2.31m)으로 검토되었다.

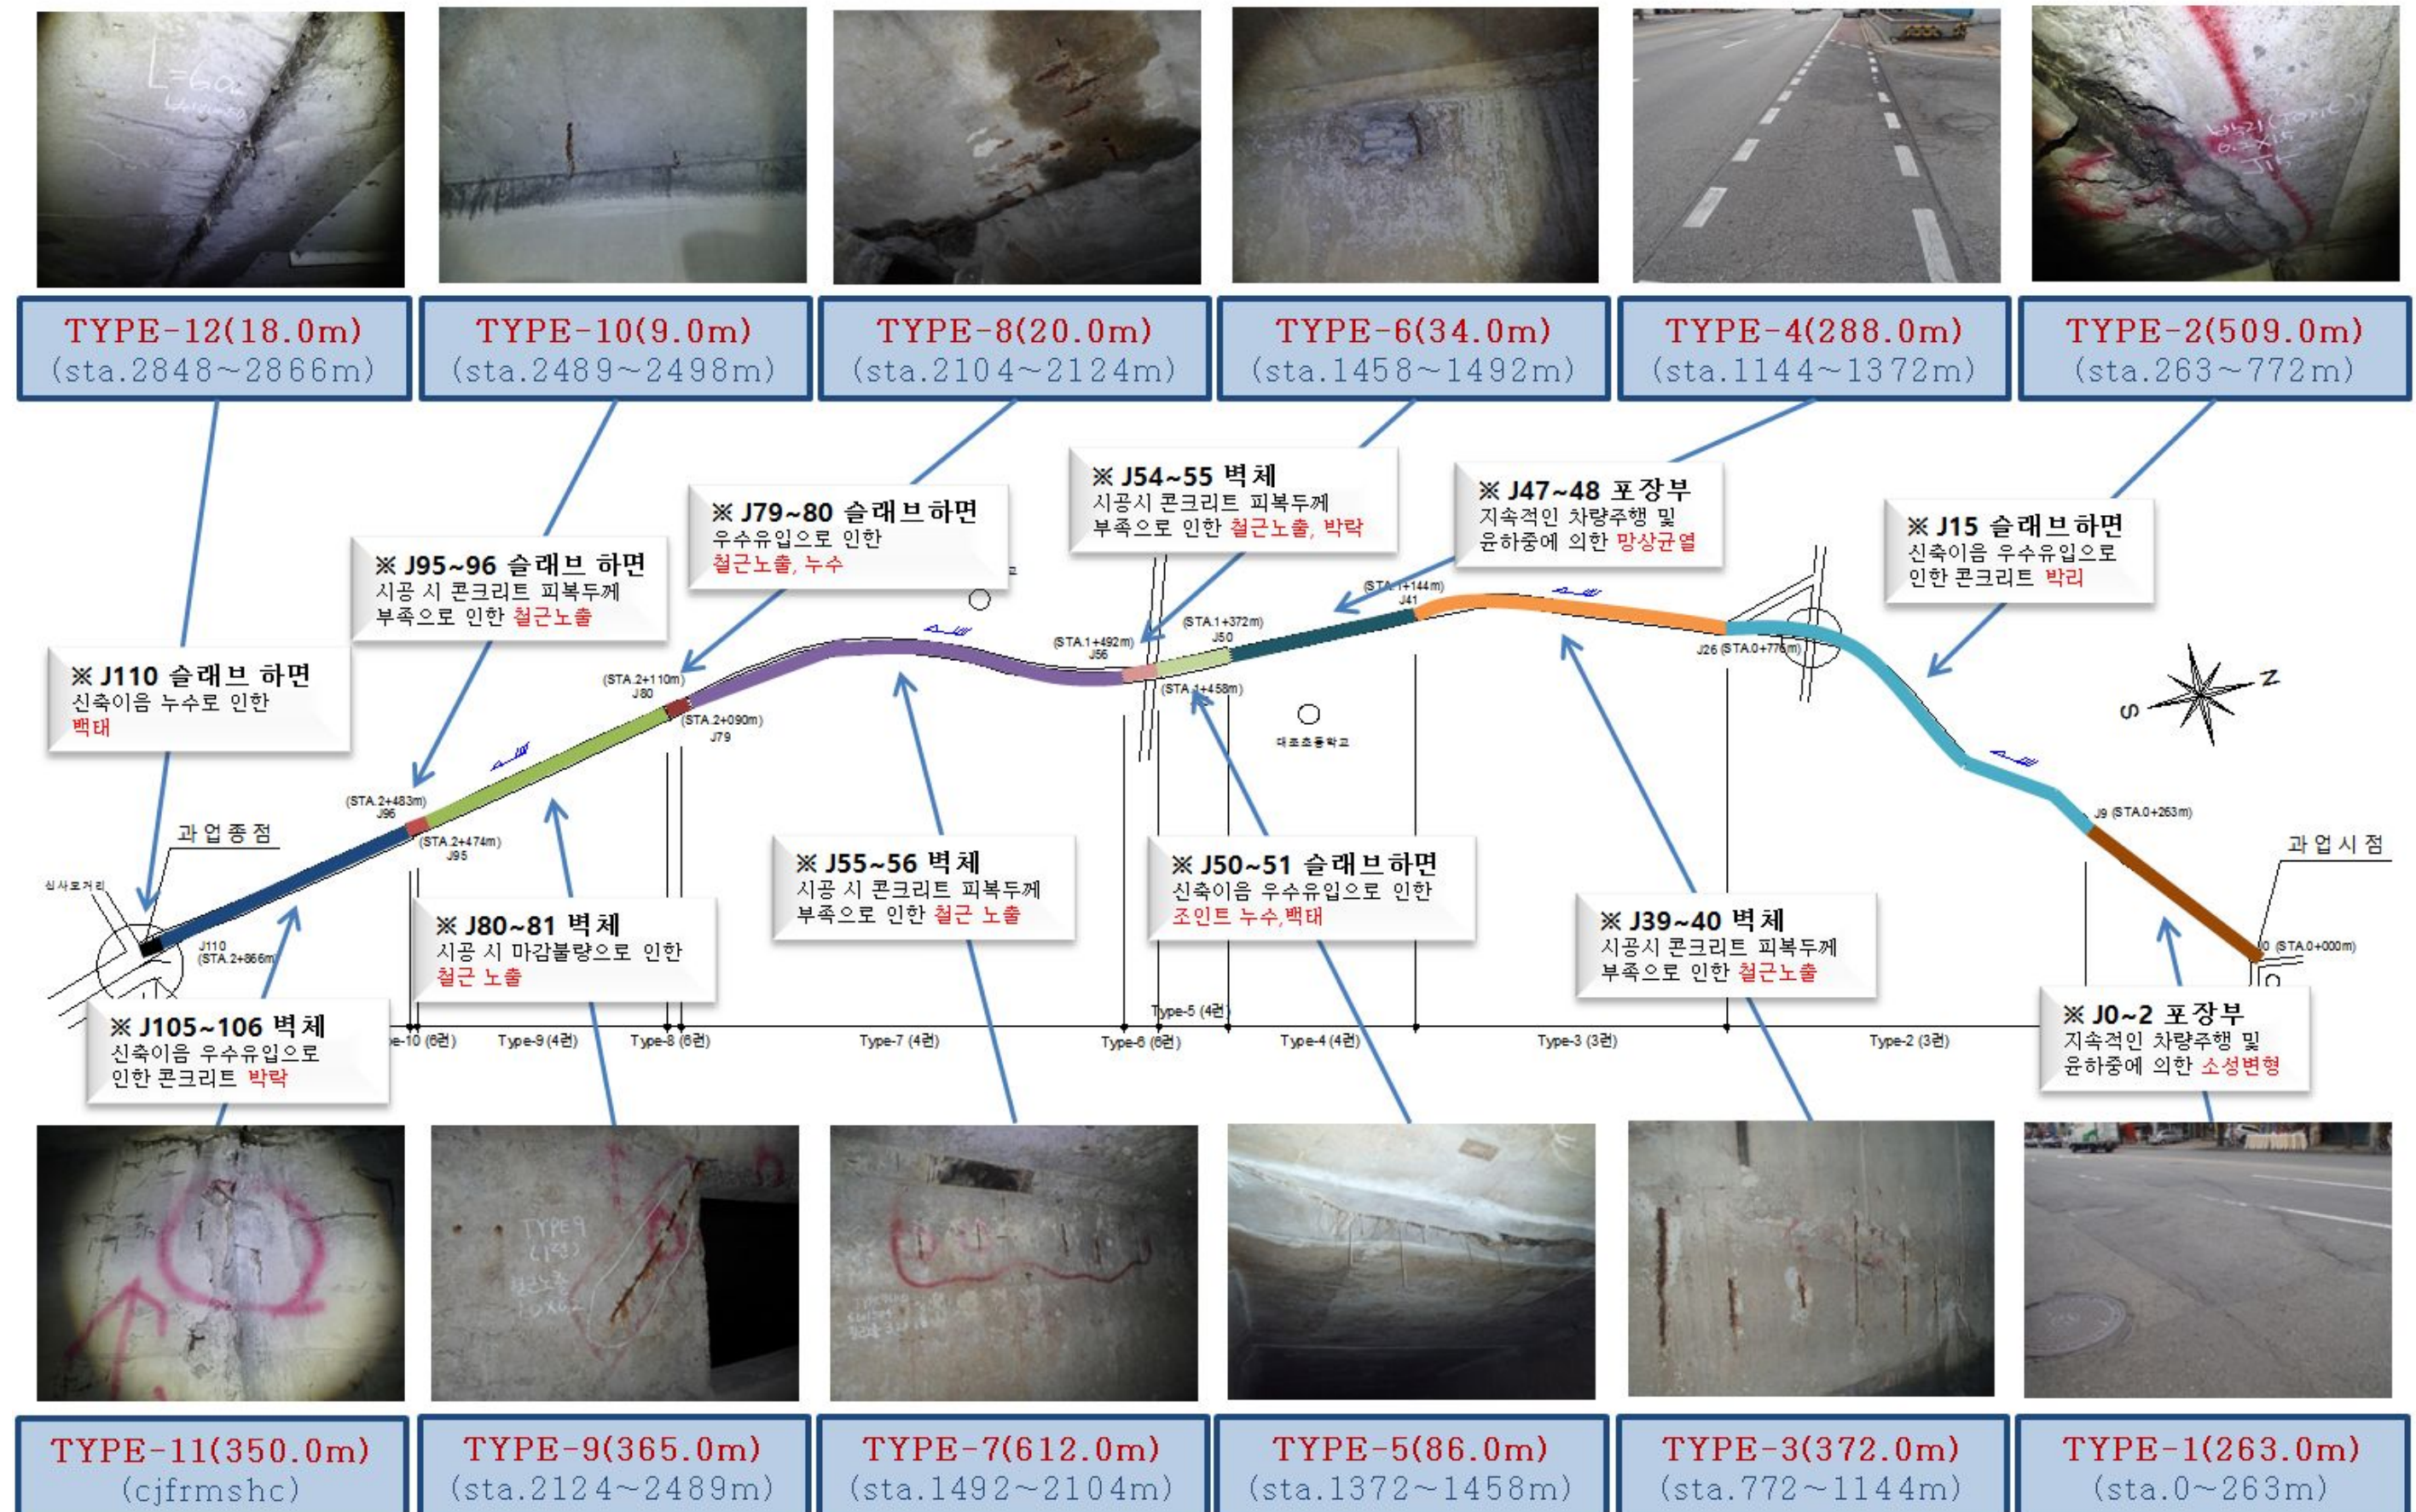
1) 위치별 중점점검사항

불광천복개1구간에 대한 정밀점검 결과에 따라 향후 실시할 점검 및 정밀안전진단 시 복개 구조물의 안전성, 사용성 및 내구성 차원에서 중점적으로 관찰하고 유의하여 수행하여야 할 중점 유지관리 항목을 설정하여 제시하였다.

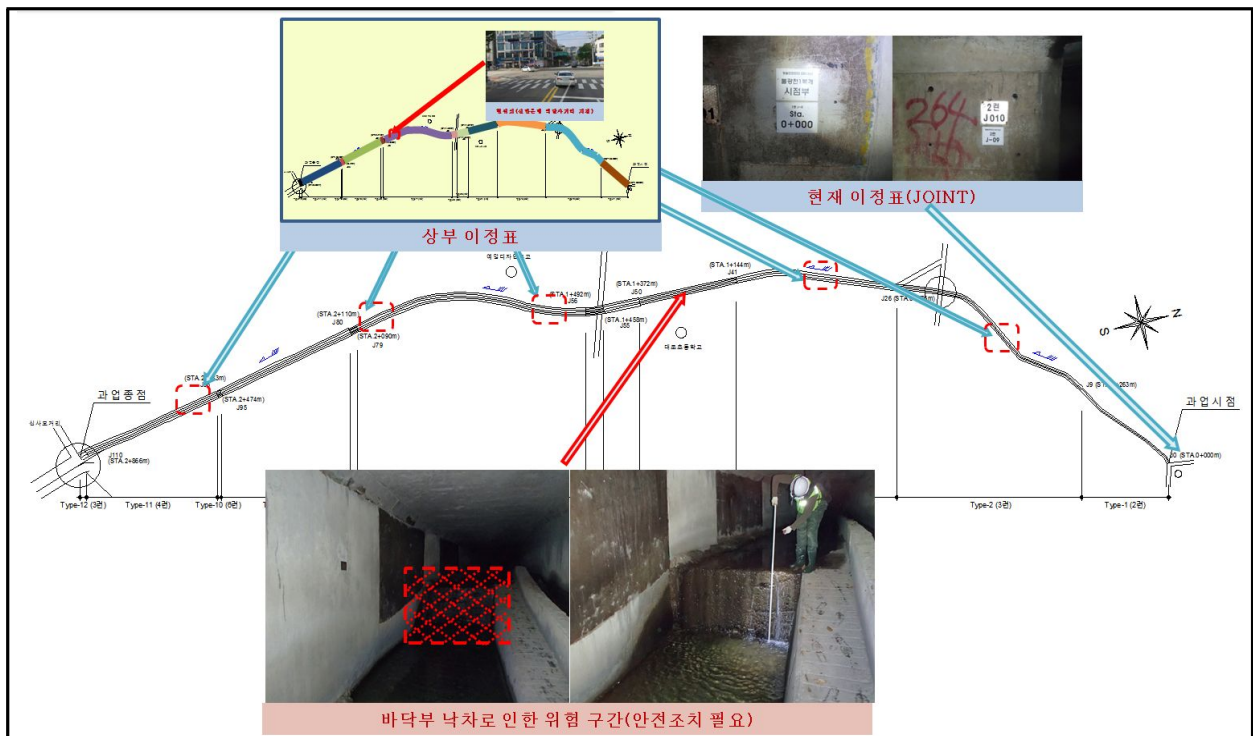
점검출입구 추가 설치현황

본 불광천복개구조물은 JOINT별로 위치 이정표가 부착되어 있으나, 점검자가 BOX내부에서 상부의 위치 파악하기 다소 어려움이 있으므로 위치 찾기 용이한 상부 위치판을 500m 간격으로 설치하여, 점검시와 사고시 위치를 파악할수 있도록 하며, 내부 단차가 심한 구간은 점검 시 추락위험성이 존재하므로 위험표지판 또는 헨스 설치 등의 안전조치를 위한 방안을 제시한다.
