**불광천 상부**

-1순위 : Type-7~9 (예일여고~역달사거리)  
 -2순위 : Type-9~11 (역달사거리~신사오거리) 및 조인트 손상  
 -3순위 : Type-1~7 (시점~예일여고) 및 포장균열

| 발주처<br>서울특별시 서부도로사업소 | | | | | 용역사<br>제이엠종합건설(주) | | | | | PROJECT<br>불광천 복개1구간 정밀점검 용역 | | | | | | | TITLE<br>불 광 천 포 장 부<br>J13(OK 376) ~ J18(OK 532) | | | | | SCALE<br>0-4 | NONE |

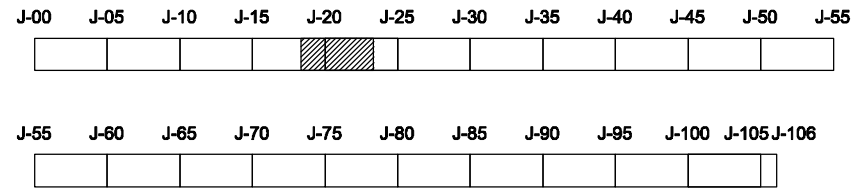
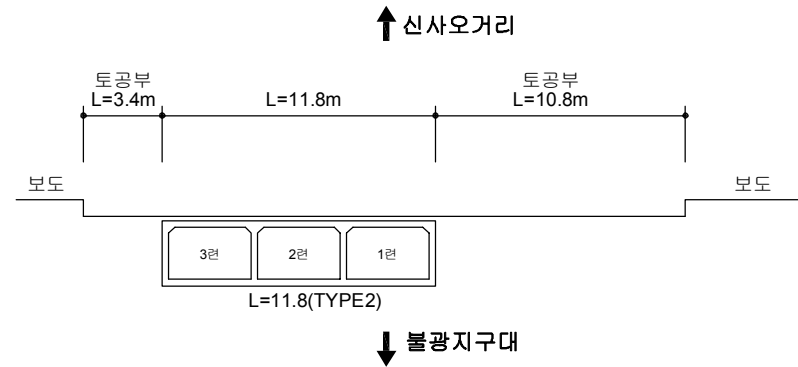
## 불광천포장부 J18(OK 532) ~ J23(OK 683)

-1순위 : Type-7~9 (예일여고~역말사거리)  
 -2순위 : Type-9~11 (역말사거리~신사오거리) 및 조인트 손상  
 -3순위 : Type-1~7 (시점~예일여고) 및 포장균열
