## 제 3장 현장조사 및 시험

### 3.1 외관조사 개요

용계2교(대구, 부산)는 대구광역시 동구 용계동(부산기점 90.5km)에 위치하고 있으며, 2006년도에 준공되어 약 10년의 공용기간이 경과하고 있으며, 국도4호선 및 대구선철도를 횡단하고 있는 1종 시설물이다.

용계2교의 연장은 360.0m(50.0m+4@65.0m+50.0m)이며, 상부구조는 6경간이 연속되어 시공된 Steel Box Girder 형식이며, 하부구조의 교대는 역T형, 교각은 II형이며, 기초는 강관 파일기초 및 직접기초로 시공되어 있다.

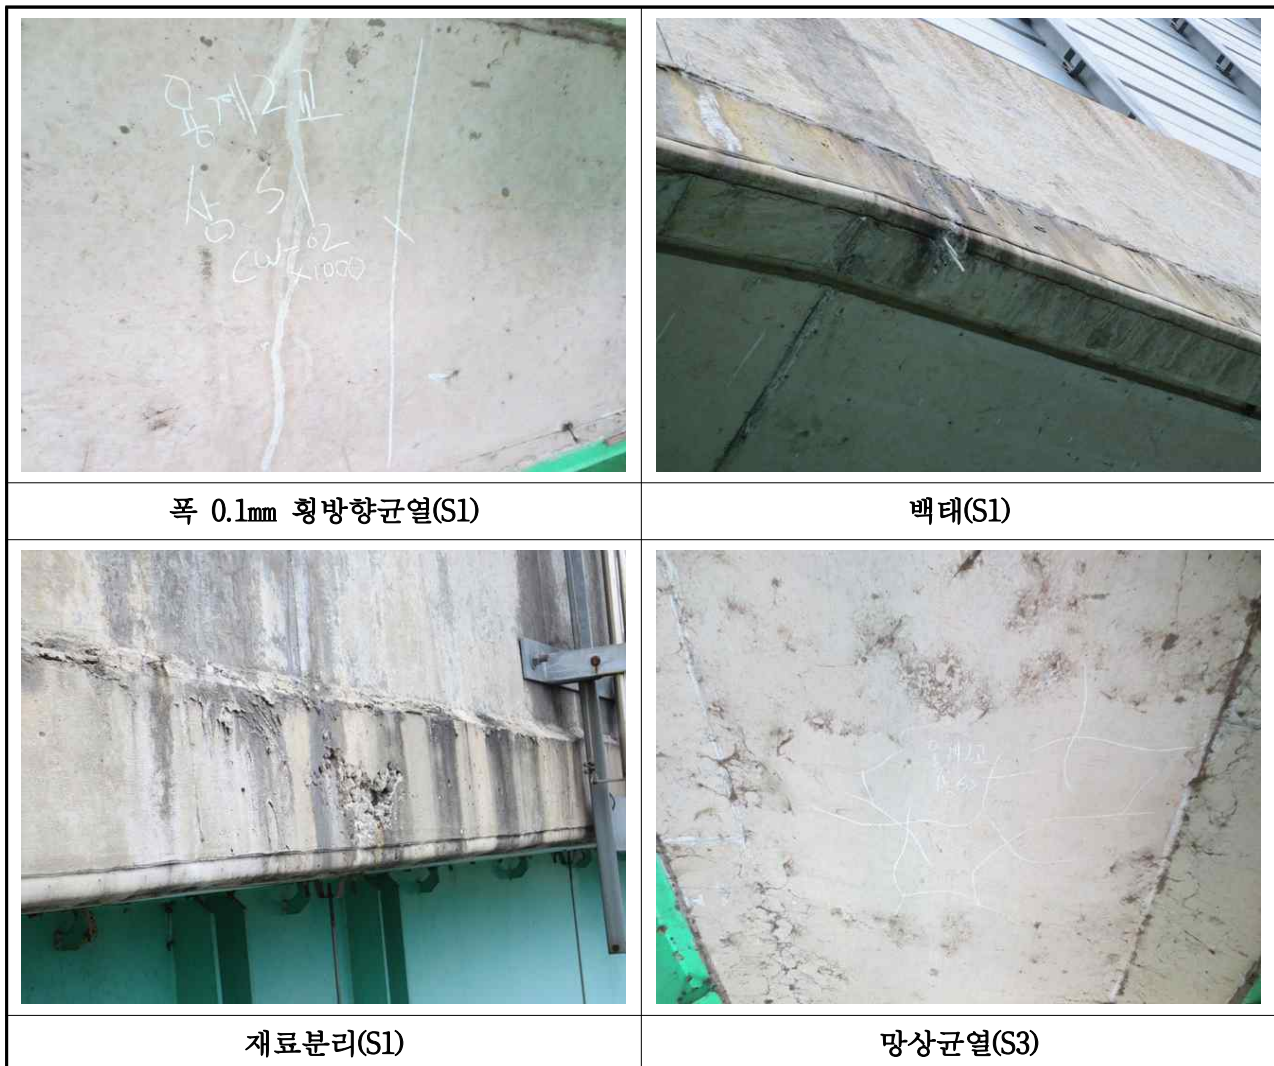
【사진 3.2.2】 바닥판 손상현황(대구)

- 바닥판 하면에 대한 외관조사 결과, 거더와 거더사이에서 균열 및 망상균열이 다수 확인되었으며, 캔틸레버부 폭 0.2mm 정도의 횡방향균열이 일부 조사되었다.
- 거더와 거더사이에서 발생한 균열 및 망상균열, 캔틸레버부의 균열은 바닥판의 건조수축이 구속되어 발생한 비구조적인 손상으로 판단되며, 운하중 등에 의한 손상의 진전은 없는 것으로 확인되었다.
- 캔틸레버부 발생한 재료분리는 시공초기 다짐불량 및 마감불량 등에 의한 손상으로 내구성 확보를 위한 보수가 필요하다.
- 캔틸레버부 측면에 발생한 백태의 경우 방호벽 접합부를 통한 우수유입에 의해 발생하였으나, 백태에 의한 내부 결함은 없는 것으로 조사되었다.

- 균열 및 망상균열은 구조적인 안전성의 문제는 없는 것으로 판단되나, 지속적인 운하중 및 우수유입을 통한 동결융해 등의 작용에 의해 손상의 진전(균열 폭, 길이)이 우려되는 바, 내구성 확보를 위한 보수 및 지속적인 주의관찰을 통한 유지관리가 필요하다.
- 재료분리는 시공초기에 발생한 손상이며, 손상의 진전은 없는 것으로 확인되었으나, 내구성 확보를 위한 보수가 필요하다.
- 백태 발생부위는 내부결합은 없는 상태이나, 방호벽 접합부를 통한 우수유입이 지속될 경우 손상의 진전이 우려되므로 방호벽과 병행하여 보수를 실시하는 것이 바람직하다.

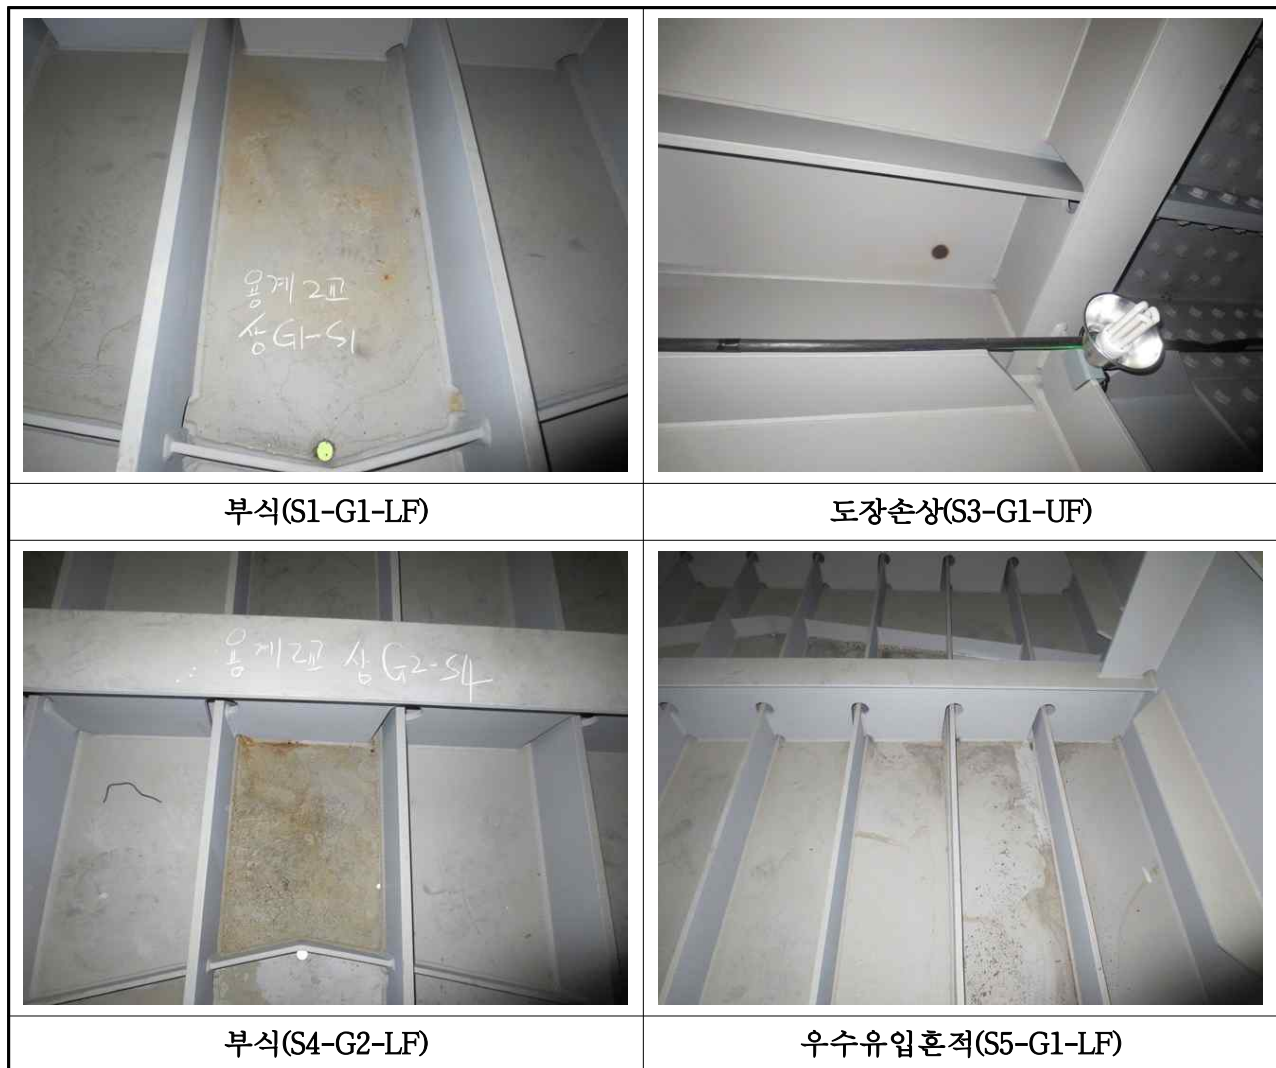
【사진 3.2.4】 강박스 거더 내부 손상현황(대구)

- 강박스 거더 내부는 용접부 결함, 강재 변형 등의 손상이 없는 것으로 확인되었으나, 현장이음부를 통한 우수유입 및 용접열 등의 원인에 의한 도장손상 및 점부식이 일부 발생한 것으로 확인되었다.
- 거더 내부에 도장보수가 시행된 부위는 들뜸, 도장탈락 등이 없는 양호한 상태로 확인되었다.

- 하부플랜지에 발생한 도장손상 및 부식의 경우 현장이음부를 통한 우수유입에 의해 발생된 손상으로 현장이음부 씰링과 병행하여 보수를 실시하는 것이 필요하다.
- 상부플랜지에 발생한 도장손상은 내구성 확보를 위한 보수가 필요하다.

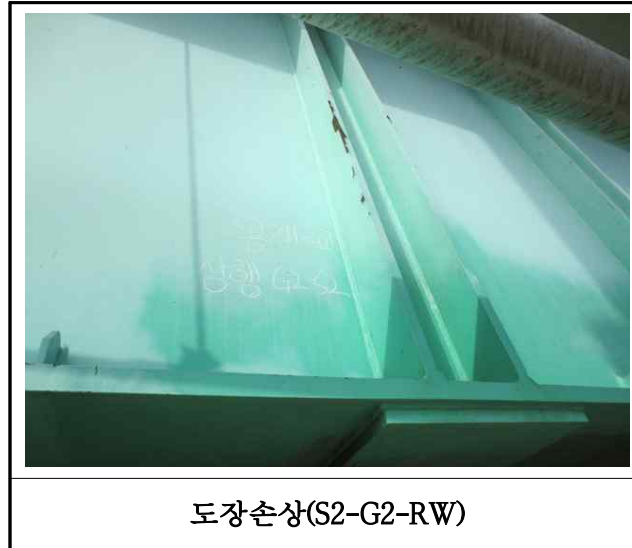
【사진 3.2.5】 강박스 거더 외부 손상현황(대구)

- 강박스 거더 외부는 용접부 결함, 강재 변형 등의 손상은 없는 것으로 확인되었으나, 온도 및 습도, 도장두께의 불균일 등의 환경적·시공적인 원인에 의한 도장손상이 일부 확인되었다.

- 수직보강재에 발생한 국부적인 도장손상은 구조물의 안전성에 문제는 없는 것으로 판단되나, 내구성 확보 차원의 보수가 필요하다.

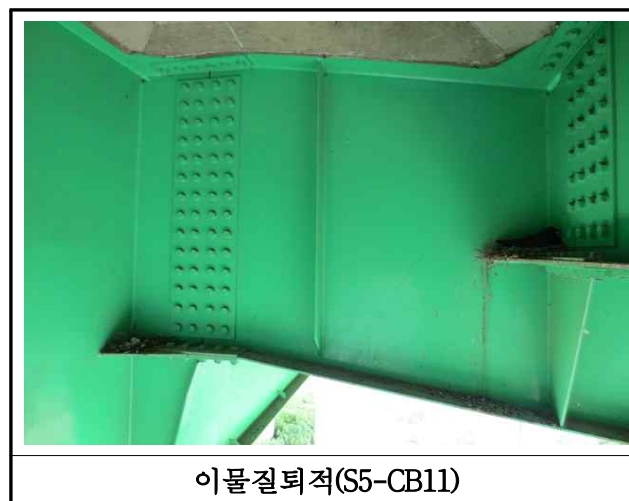
【사진 3.2.7】 가로보 및 세로보 손상현황(대구)

- 가로보 및 세로보에 대한 외관조사 결과, 부식, 용접부 결함, 강재 변형 등의 손상은 없었으나, 이물질퇴적이 일부 조사되었다.

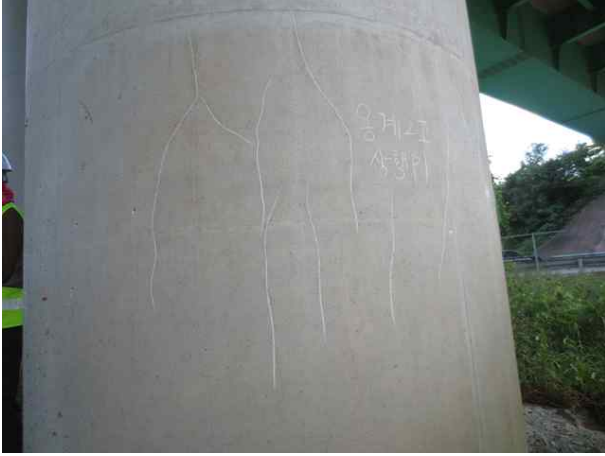
- 교각에서는 기 발생한 손상에 대한 보수가 실시되었으나, 미세 균열 및 망상균열이 일부 조사되었다.
- 교각 코핑부는 기 발생한 균열의 진전은 없는 것으로 조사되었으나, 국부적인 망상균열이 조사되었다.
- 교각 기둥의 균열 보수부위는 재손상이 발생하지 않은 양호한 상태로 확인되었다.

| <p>폭 0.1mm 수직균열(P1)</p> | <p>망상균열(P1)</p> |

- 조사된 균열들은 균열의 패턴, 발생위치 등을 고려해 볼 때, 외력에 의해 발생된 균열이 아닌 시공초기 건조수축 및 공용년수 경과에 의한 노후화 등에 의해 발생된 비구조적인 균열로 판단된다.
- 기 발생한 손상은 구조물의 안전성에 문제는 없는 것으로 판단되나, 내구성 확보 차원에서 보수조치를 실시하는 것이 바람직하다.

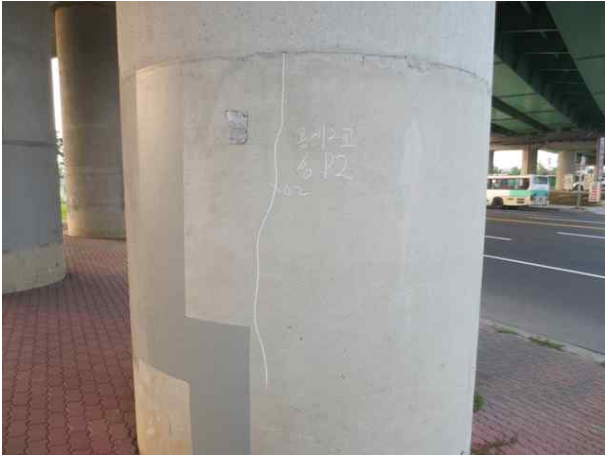
| <p>폭 0.2mm 수직균열(P2)</p> | <p>망상균열(P3)</p> |

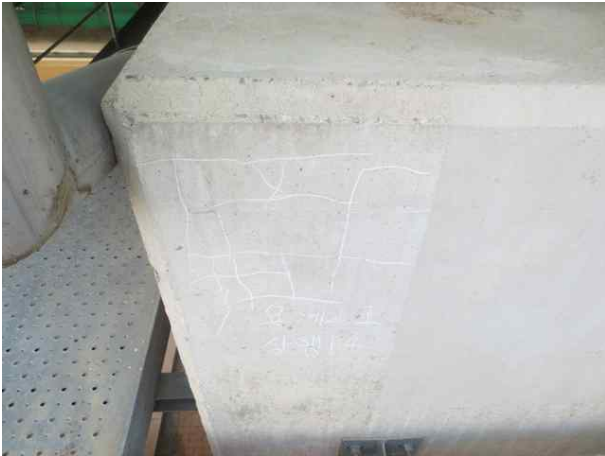
| <p>망상균열(P4)</p> | <p>망상균열(P5)</p> |

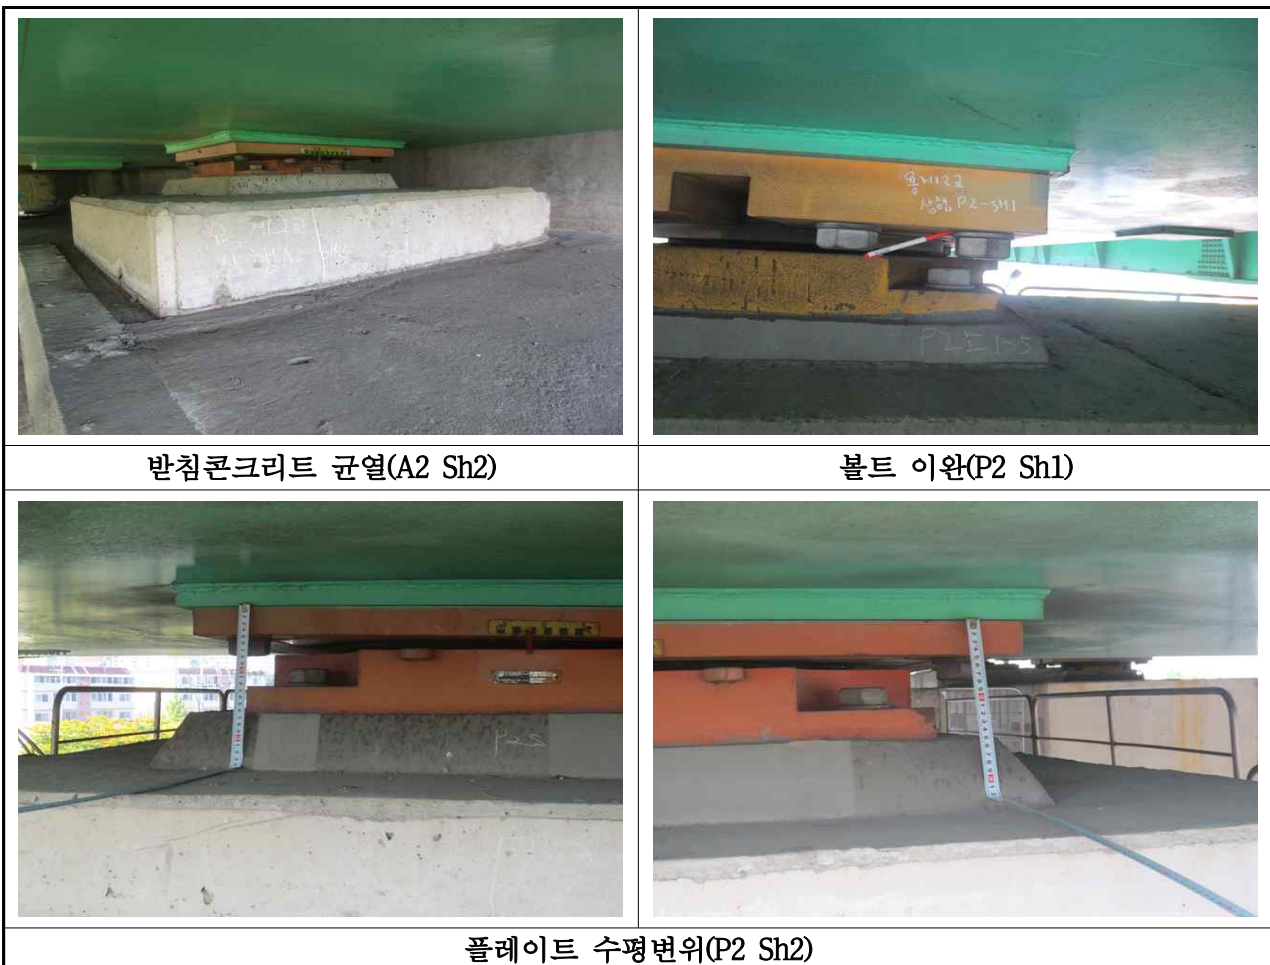
【사진 3.2.13】 교량받침 손상현황(대구)

- 교량받침에 대한 외관조사 결과, 공용년수 경과에 의한 노후화로 인해 받침콘크리트 미세균열이 일부 추가 조사되었다.
- 기 발생한 교량받침 수평변위의 진전은 없는 것으로 확인되었다.
- 상부 플레이트 볼트 이완의 경우 시공초기에 발생한 경미한 손상으로 받침의 가동에 문제는 없는 것으로 판단된다.

- 용계2교(대구)의 교량받침은 온도변화에 따른 수축 및 신장시 가동여유량을 확보하고 있는 것으로 확인되어 가동상태는 양호한 것으로 판단된다.
- 받침콘크리트에 발생된 균열은 공용년수 경과에 의한 손상으로 판단되며, 내구성 확보 차원의 보수가 필요하다.
- 받침에 발생된 수평변위 및 볼트 이완은 현재 상태에서 받침 가동에 큰 문제는 없는 것으로 판단되는 바, 지속적인 주의관찰 후 손상의 진전 여부에 따라 장기적인 대책을 수립하는 것이 바람직하다.

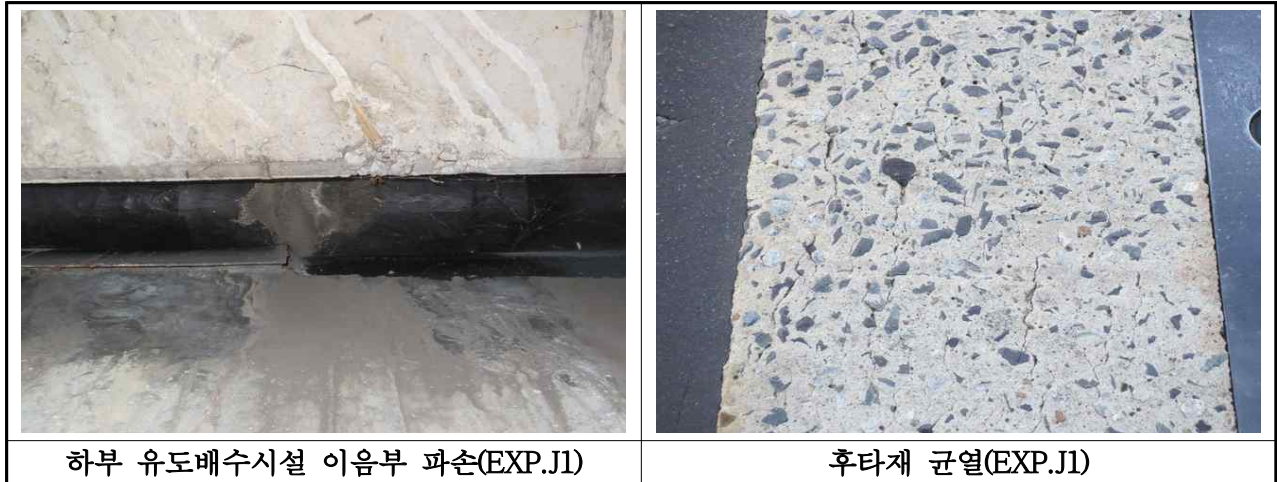
【사진 3.2.16】 신축이음장치 손상현황(대구)

- 신축이음장치에 대한 외관조사 결과, 본체 이물질 퇴적이 일부 확인되었으며, 후타재는 시공초기 건조수축 및 마감불량에 의한 균열이 추가 조사되었다.
- 후타재 접속부는 지속적인 운하중에 의해 기존 보수부 실링재 변형이 발생하여 국부적인 단차가 조사되었다.
- 하부는 유도배수시설이 설치되어 있으며, 유도배수시설 이음부 파손에 의한 누수가 일부 조사되었다.

- 용계2교(대구)의 신축이음부는 온도변화에 따른 수축 및 신장시 여유량을 확보하고 있는 것으로 확인되어 신축거동상태는 양호한 것으로 판단된다.
- 신축이음 후타재 균열은 시공초기 건조수축 및 마감불량 등의 원인에 의해 발생한 손상으로 판단되며, 내구성 확보 차원의 보수가 필요하다.
- 신축이음 하부에 설치된 유도배수시설의 이음부 파손에 의한 누수의 경우 하부구조의 콘크리트 열화 및 교량받침 부식 등의 2차 손상을 유발하므로 적절한 조치가 필요하다.
- 본체 이물질퇴적은 주기적인 정비를 통해 유지관리를 실시한다면 신축이음 가동에 문제는 없는 것으로 판단되며, 후타재 보수부 실링재 변형에 의한 단차의 경우 현재 통행차량의 주행성을 저하하는 정도의 손상은 아니므로 진전 여부에 대한 지속적인 주의관찰 후 장기적인 대책을 수립하는 것이 바람직하다.

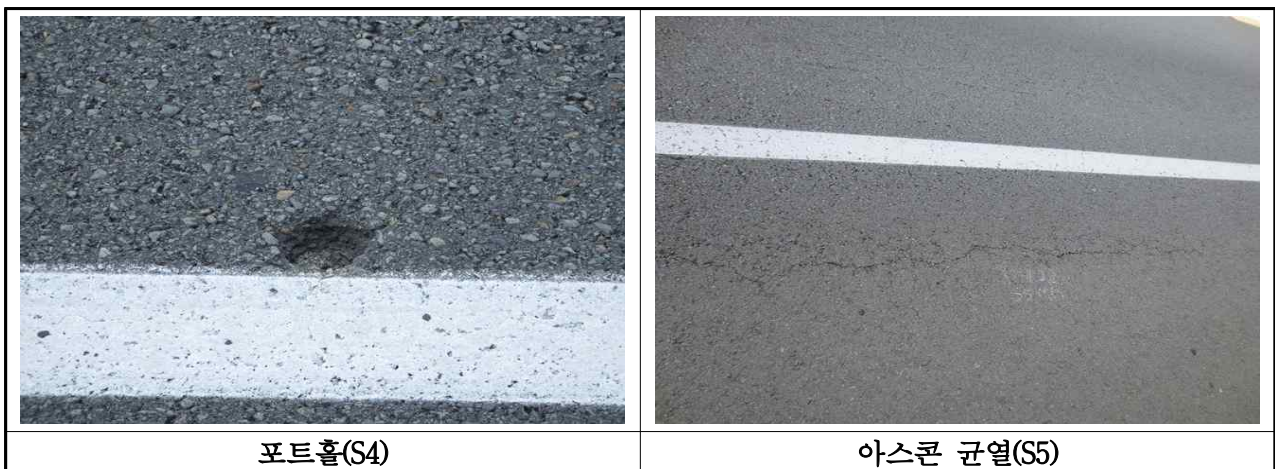
【사진 3.2.19】 교면포장 손상현황(대구)

- 교면포장에 대한 외관조사 결과, 지속적인 운하중 및 우수유입에 의한 동결융해 등의 원인에 의해 아스콘 균열 및 포트홀이 일부 조사되었다.

포트홀(S4)

아스콘 균열(S5)

- 현재 발생한 아스콘 균열 및 포트홀의 경우 통행차량의 주행성 저하를 유발하는 정도의 손상은 아닌 것으로 판단되는 바, 진전 여부에 대한 지속적인 주의관찰 후 장기적인 대책을 수립하는 것이 바람직하다.

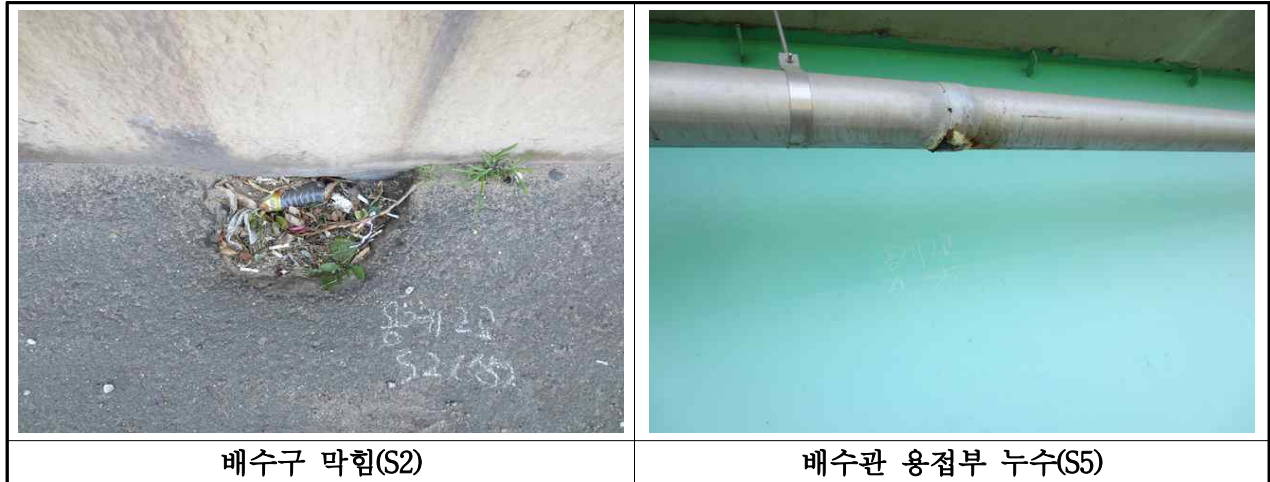
【사진 3.2.21】 배수시설 손상현황(대구)

- 배수시설에 대한 외관조사 결과, 배수구 막힘이 일부 조사되었으며, 배수관은 고정고리 탈락 및 용접부 누수 등의 손상이 확인되었다.

- 용계2교(대구)의 교면포장은 체수 등의 손상이 없는 상태로 배수시설의 기능상태는 양호한 것으로 판단되나, 사용성 확보 측면에서 조사된 손상들에 대해서는 조치를 실시하는 것이 바람직하다.

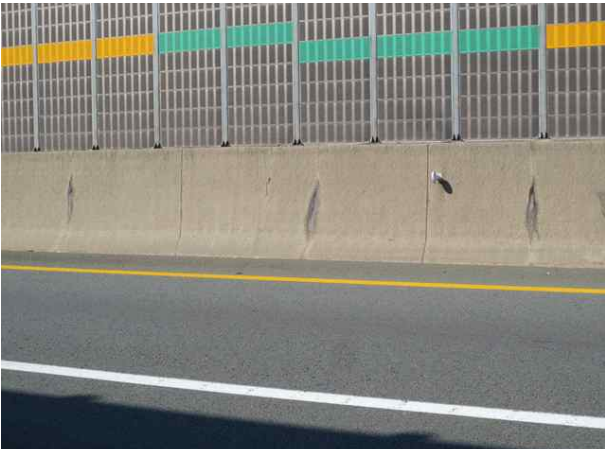
| <p>폭 0.2mm 보수부 재균열(S2)</p> | <p>균열부 백태(S2)</p> |

- 방호벽에 발생한 균열 및 균열부 백태는 시공초기 건조수축 및 우수유입에 의한 비구조적인 손상으로 판단된다.
- 조사된 손상들은 방호벽의 사용성을 저하시킬 만한 정도는 아닌 것으로 판단되나, 미관 및 내구성 확보 차원의 보수가 필요하다.

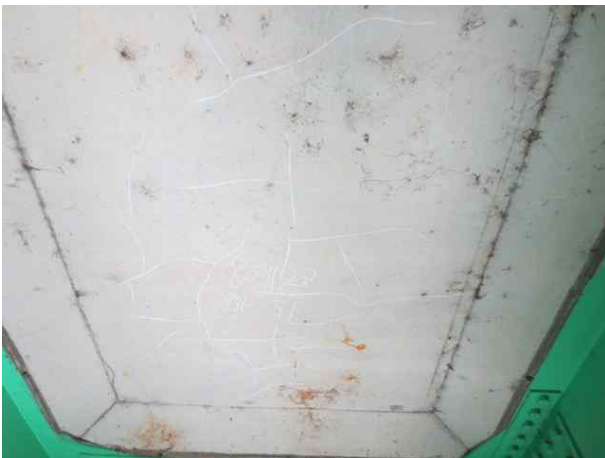
- 바닥판 하면에 대한 외관조사 결과, 거더와 거더사이에서 균열 및 망상균열이 다수 추가 발생하였으며, 캔틸레버부 횡방향균열이 일부 추가 조사되었다.
- 거더와 거더사이에서 발생한 균열 및 망상균열, 캔틸레버부의 균열은 바닥판의 건조수축이 구속되어 발생한 비구조적인 손상으로 판단되며, 운하중 등에 의한 손상의 진전은 없는 것으로 확인되었다.
- 바닥판하면에 발생한 국부적인 백태의 경우 시공초기에 발생한 손상으로 현재 누수 등의 진행성은 없는 것으로 확인되었다.

| 망상균열(S1) | 망상균열(S2) |

- 균열 및 망상균열은 구조적인 안전성의 문제는 없는 것으로 판단되나, 지속적인 운하중 및 우수유입을 통한 동결융해 등의 작용에 의해 손상의 진전이 우려되는 바, 내구성 확보를 위한 보수 및 지속적인 주의관찰을 통한 유지관리가 필요하다.
- 균열부 백태는 시공초기 바닥판에 발생한 균열부위로 콘크리트 내부의 수분이 유출되어 발생한 것으로 사료되며, 전차 점검과 비교시 손상의 진전은 없었으며, 바닥판 하면은 누수흔적이 없는 상태로 확인되어 방수층의 기능성은 양호한 것으로 사료된다.

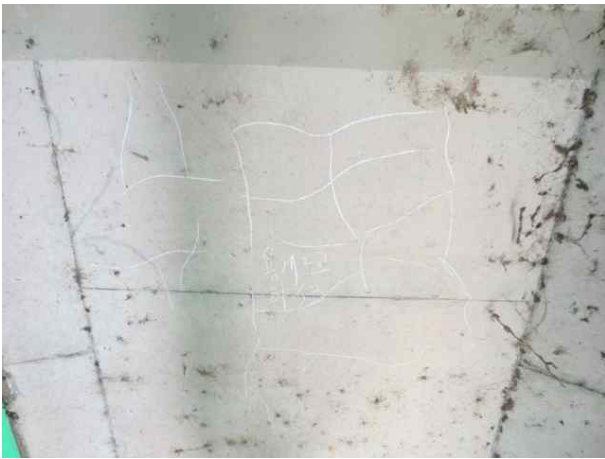
| 망상균열(S3) | 폭 0.2mm 횡방향균열(S5) |

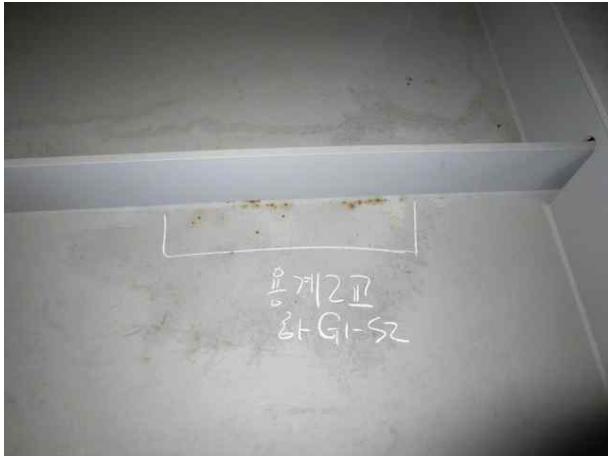
- 강박스 거더 내부는 현장이음부를 통한 우수유입 및 온도, 습도 등의 원인에 의한 도장손상 및 부식이 추가 조사되었다.
- 시공초기 체결볼량에 의한 스프라이스 볼트 이완이 일부 조사되었다.

| 부식(S2-G1-LF) | 우수유입흔적(S2-G1-LF) |

- 현장이음부 우수유입에 의한 도장손상 및 부식은 구조적 안전성을 저해하는 수준의 손상은 아닌 것으로 판단되나, 내구성 확보 차원의 보수가 필요하며, 현장이음부는 우수유입을 방지하기 위하여 실란트 충전 등의 조치가 요망된다.
- 스플라이스 볼트 이완은 체결 등의 정비를 통한 유지관리를 실시하면 큰 문제는 없을 것으로 판단된다.

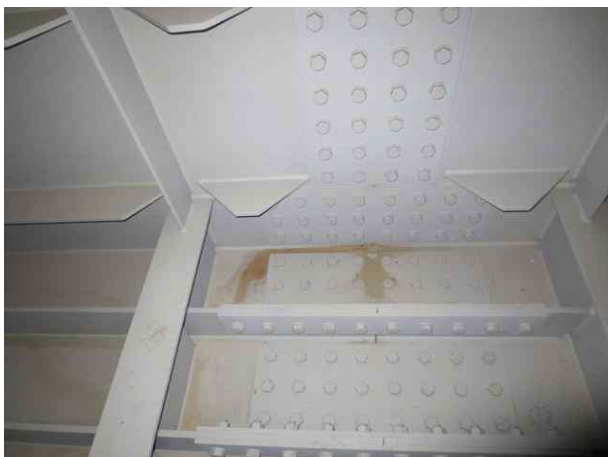
| 우수유입흔적(S4-G1-LF) | 부식(S3-G2-LF) |

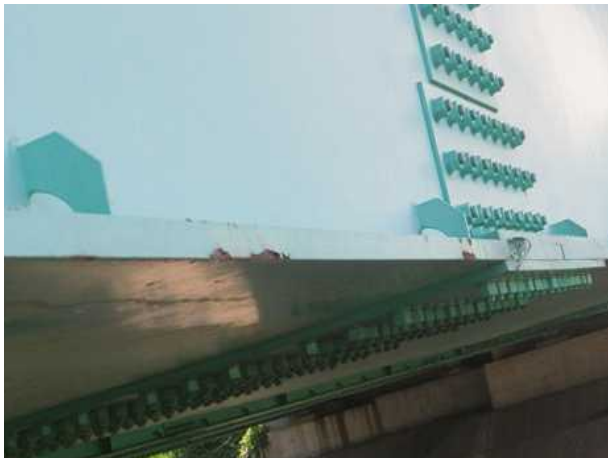
- 강박스 거더 외부는 용접부 결함 및 강재 변형 등의 손상은 없는 것으로 확인되었으나, 온도 및 습도 등의 환경적인 원인에 의한 국부적인 도장손상이 일부 추가 조사되었다.

| 도장손상(S1-G1-LF) | 도장손상(S5-G1-LF) |

- 조사된 도장손상은 온도 및 습도 등의 환경적인 원인에 의해 발생한 손상으로 구조적 안전성을 저해하는 수준의 손상은 아닌 것으로 판단되나, 내구성 확보 차원의 보수가 필요하다.
- 도장보수 시에는 바탕면 처리에 유의하여 보수부위의 부착력을 향상시켜 재손상이 발생하지 않도록 주의해야 한다.

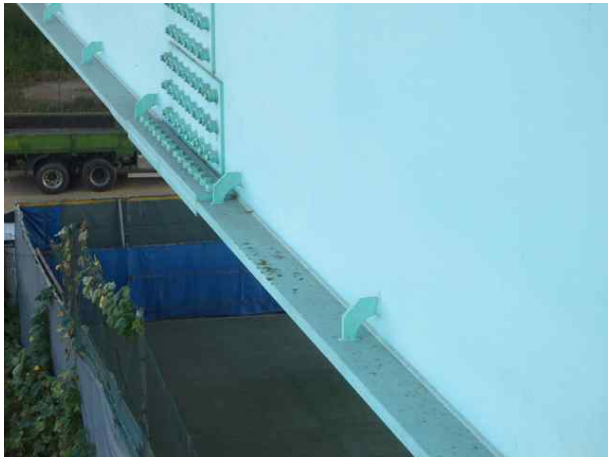
| 도장손상(S5-G1-LF) | 도장손상(S5-G2-LF) |

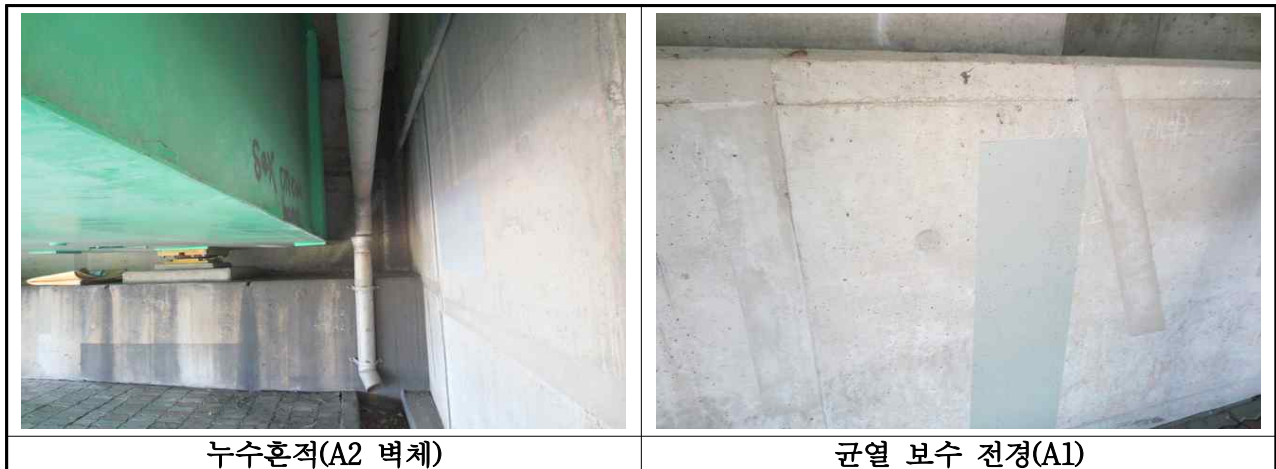
【사진 3.3.8】 교대손상현황(부산)

- 교대 구체에서는 전반적으로 균열보수가 시행되어 있었으며, 보수상태는 재손상이 없는 양호한 상태로 확인되었다.
- 벽체는 중분대를 통한 우수유입으로 인해 누수흔적 및 체수가 일부 조사되었다.

- 현재 기 발생한 벽체 누수흔적 및 체수는 하부구조의 콘크리트 열화를 초래하는 정도의 손상은 아닌 것으로 판단되는 바, 지속적인 주의관찰 후 장기적인 대책을 수립하는 것이 바람직하다.

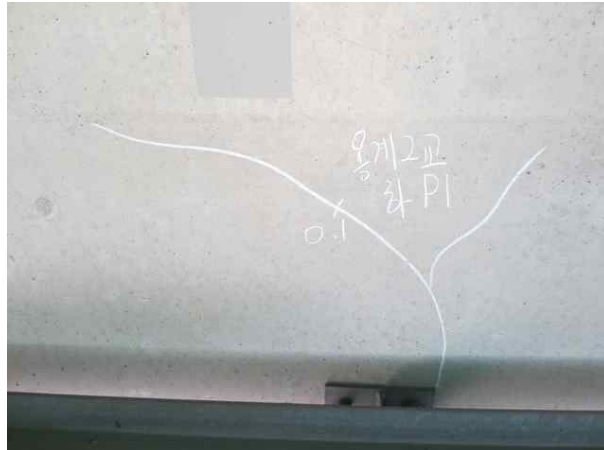
- 교각에서는 기 발생한 손상에 대한 보수가 실시되었으나, 시공초기 건조수축 및 공용년 수 경과에 의한 노후화 등의 원인에 의해 국부적인 균열 및 망상균열, 보수부 재균열이 조사되었다.
- 배수관 용접부 누수에 의한 교각 누수흔적이 일부 조사되었으나, 누수에 의한 콘크리트 열화는 없는 것으로 확인되었다.

| <p>폭 0.1mm 균열(P1)</p> | <p>보수부 재균열(P1)</p> |

- 조사된 균열들은 균열의 패턴, 발생위치 등을 고려해 볼 때, 외력에 의해 발생한 균열이 아닌 시공초기 건조수축, 공용년수 경과에 의한 노후화 등에 의해 발생한 비구조적인 균열로 판단된다.
- 기 발생한 손상은 구조물의 안전성에 문제는 없는 것으로 판단되나, 내구성 확보 차원에서 보수조치를 실시하는 것이 바람직하다.

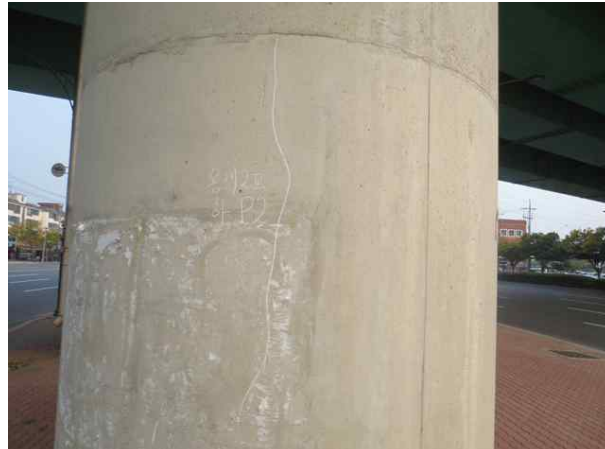
| <p>폭 0.2mm 수평균열(P2)</p> | <p>폭 0.2mm 수직균열(P2)</p> |

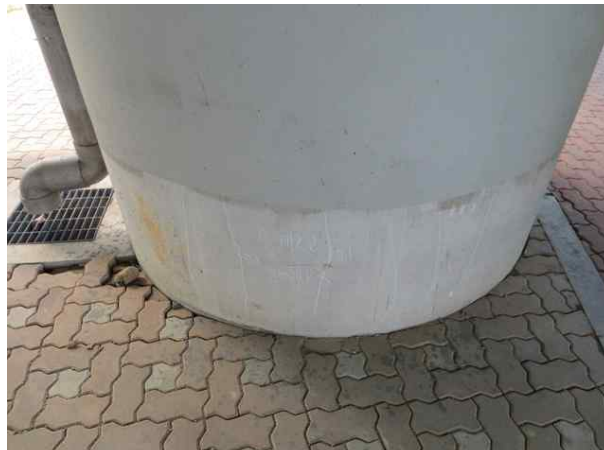
| <p>폭 0.1mm 수직균열(P3)</p> | <p>망상균열(P4)</p> |

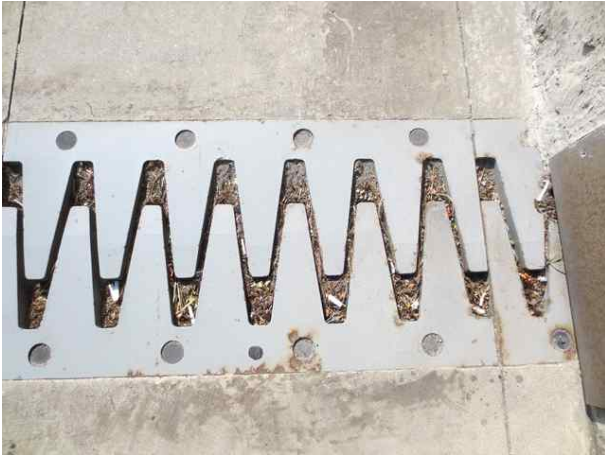
- 신축이음장치에 대한 외관조사 결과, 본체는 국부적인 이물질퇴적이 조사되었다.
- 후타재는 시공초기 건조수축 및 지속적인 운하중에 의한 균열이 일부 추가 조사되었다.
- 후타재 접속부는 기 발생한 이격에 대한 보수가 일부 실시된 것으로 확인되었으나, 미보수된 이격이 일부 조사되었다.

| 이물질 퇴적(EXP.J1) | 폭 0.2mm 후타재 균열(EXP.J2) |

- 용계2교(부산)의 신축이음부는 온도변화에 따른 신장시 여유량을 확보하고 있는 것으로 확인되었으나, 수축시 A1의 여유량이 다소 부족한 것으로 평가되었다. 현재 A1의 경우 강재 파손 및 변형 등의 특별한 손상이 없는 것으로 확인된 바, 가동상태에 대한 지속적인 주의관찰 후 추가적인 이상 징후 발생시 대책을 수립하는 것이 바람직한 것으로 판단된다.
- 후타재 균열의 경우 시공초기의 건조수축 및 지속적인 윤하중에 의해 발생한 손상으로 판단되며, 내구성 확보를 위한 보수가 필요하다.
- 본체 이물질퇴적의 경우 정기적인 정비를 통한 유지관리시 신축이음 가동에 큰 문제는 없는 것으로 판단되며, 후타재 접속부 이격은 통행차량의 주행성을 저해하는 정도의 손상은 아닌 것으로 조사된 바, 진전 여부에 대한 지속적인 주의관찰 후 대책을 수립하는 것이 바람직하다.

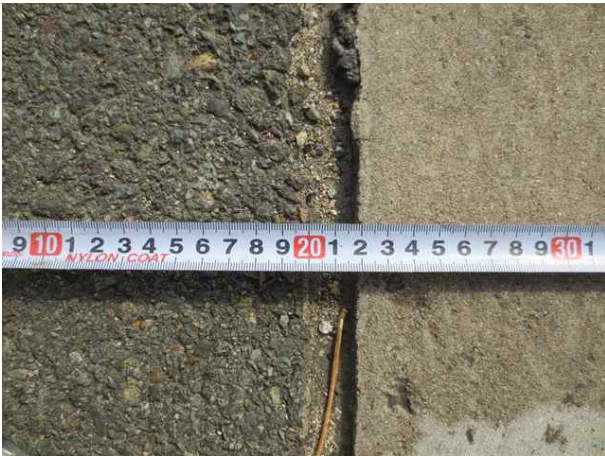
| 후타재 접속부 이격(EXP.J2) | 후타재 접속부 이격 보수(EXP.J2) |

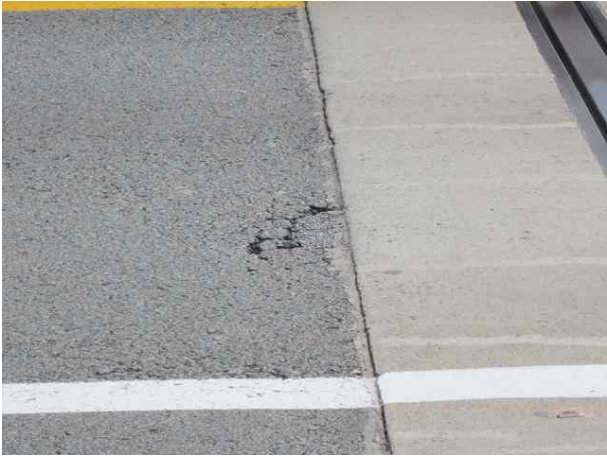
- 교면포장에 대한 외관조사 결과, 아스팔트 노후화의 일종인 라벨링이 국부적으로 발생되어 있었으나, 굵은 골재까지 탈리되지는 않은 상태였으며, 포트홀 및 패임, 펌핑, 아스콘 균열, 접속부 단차 등의 손상이 일부 조사되었다.

| 접속부 단차(S1) | 아스콘 균열(S1) |

- 라벨링은 포장면의 노후화에 의해 발생하는 손상으로 조사 당시 세립 골재만 탈리되어 있는 경미한 상태로 확인되었다. 현재, 라벨링이 주행차량에 미치는 영향은 없는 상태로 판단되어 보수조치는 필요하지 않은 상태이며, 지속적인 주의관찰 후 노후화가 더욱 진전되어 굵은 골재가 탈리될 시점에는 보수를 실시해야 할 것으로 판단된다.
- 패임 및 포트홀, 펌핑은 현재 손상의 정도는 경미하나, 제설 및 우수 유입 등에 의해 손상 규모가 확대될 수 있으므로 보수조치가 필요하다.
- 아스콘 균열은 인접 포장부 이어치기시 다짐부족 또는 밀도저하, 포설 온도의 차이 등에 의해 발생된 것으로 판단되며, 방치할 경우 균열부위 주변으로 탈리현상이 발생하여 라벨링 및 포트홀이 발생할 수 있으므로 실링보수를 실시하는 것이 바람직하다.

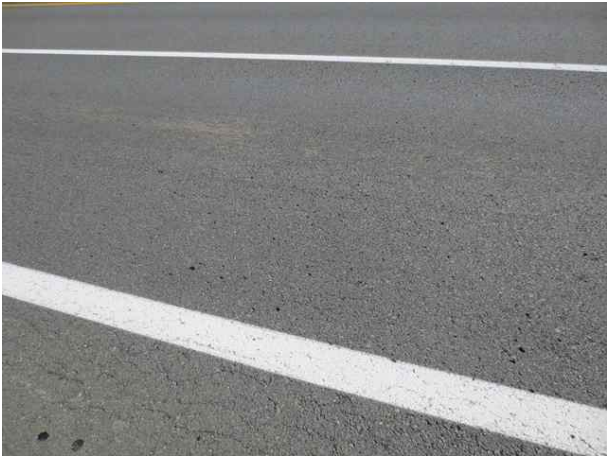
| 라벨링(S3) | 라벨링(S4) |

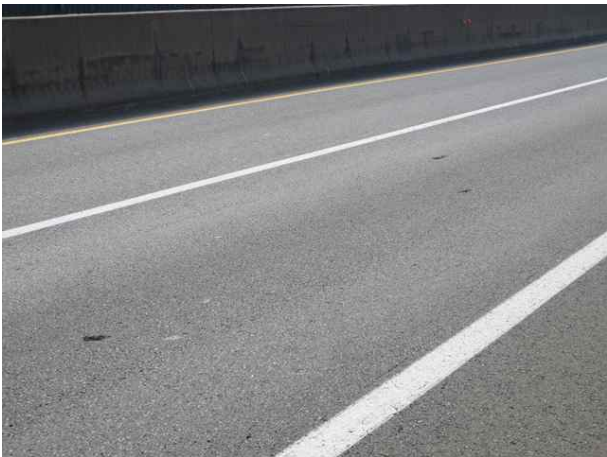
| 포트홀(S6) | 접속부 아스콘 균열(S6) |

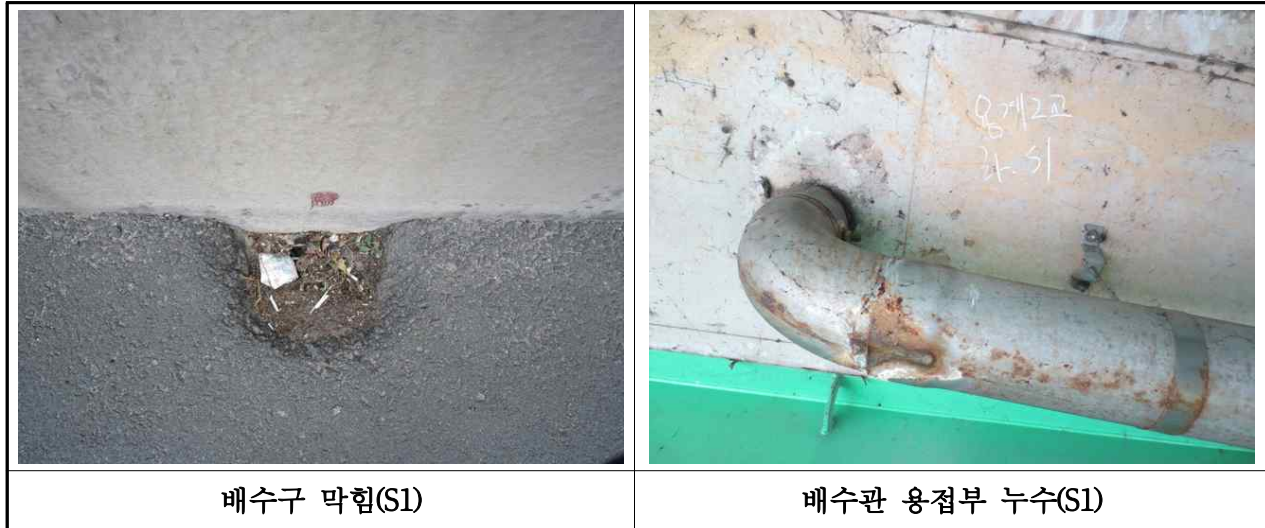
【사진 3.3.19】 배수시설 손상현황(부산)

- 배수시설에 대한 외관조사 결과, 기 발생한 손상에 대한 보수가 일부 실시되었으나, 미보수된 배수구 막힘, 배수관 용접부 누수가 일부 조사되었다.

- 용계2교(부산) 배수시설은 공용중 이물질퇴적으로 인한 배수구 막힘 및 용접부 누수 등의 손상이 조사된 바, 주기적인 정비를 실시하는 것이 필요하다.

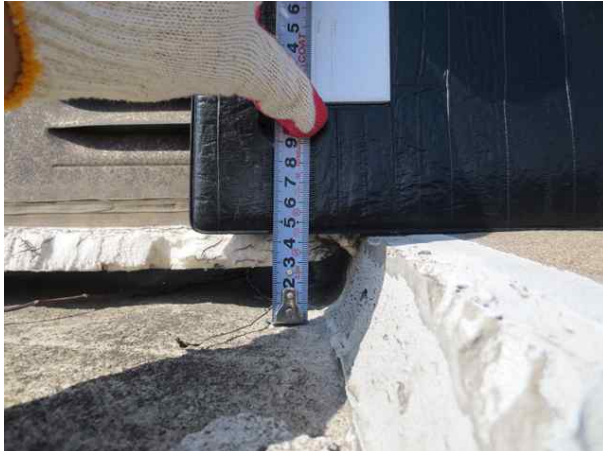
- 방호벽에 대한 외관조사 결과, 시공초기 건조수축 및 우수유입에 의한 균열과 보수부 재균열, 백태 등의 손상이 다수 조사되었다.
- 교량 접속부 침하에 의한 단차 및 콘크리트 파손이 일부 조사되었다.

| <p>접속부 방호벽 단차(S1)</p> | <p>폭 1.0mm 수직균열(S1)</p> |

- 방호벽에 발생한 균열 및 보수부 재균열, 백태 등의 손상은 시공초기 건조수축 및 우수 유입 등의 시공적·환경적 원인에 의해 발생한 손상으로 판단되며, 내구성 및 미관성 확보를 위한 보수가 필요하다.
- 교량 접속부 침하에 의한 단차의 경우 구조적 안전성 및 통행 차량의 주행성을 저하하는 손상은 아닌 것으로 판단되는 바, 진전 여부에 대한 지속적인 주의관찰이 필요하며, 콘크리트 파손은 내구성 확보를 위한 보수가 필요하다.

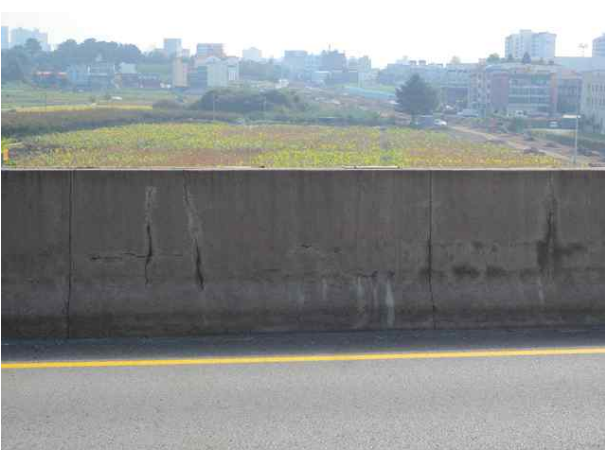
| <p>콘크리트 파손(S6)</p> | <p>균열부 백태(S6)</p> |
