## 제 4장 시설물의 상태평가

### 4.3.1 대구방향

### 4.3.2 부산방향

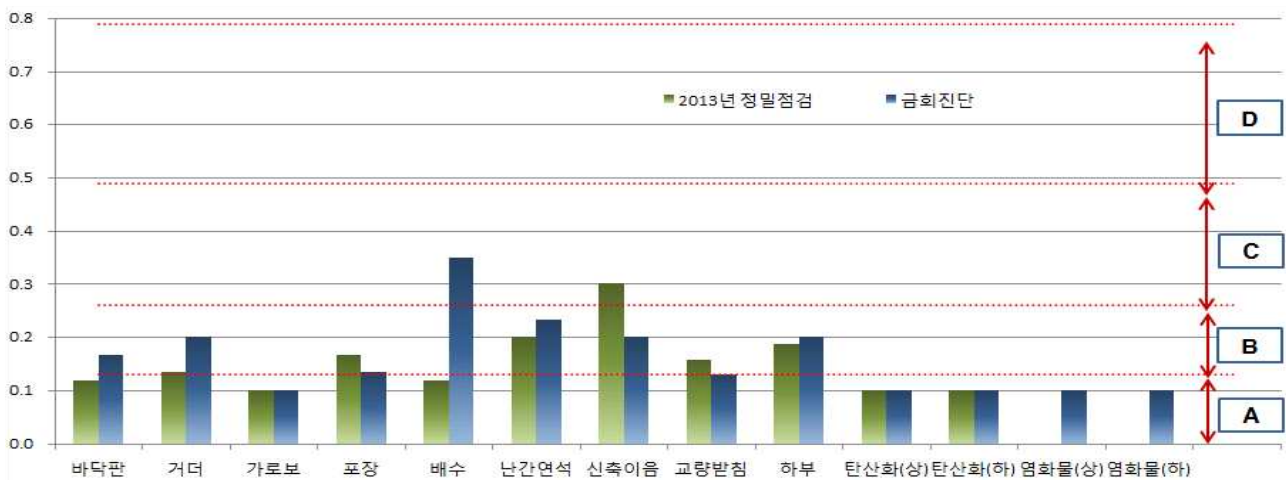
【그림 4.3.1】 기 점검 결과와의 부재별 상태평가 결과 비교(대구)

- 상태평가 결과, 상태기준은 “B”로 평가되었으며, 2013년 정밀점검 이후 국부적으로 보수를 실시하였으며, 공용기간 경과에 따른 일부 손상이 추가적으로 조사되었으나, 구조적인 손상의 발생은 없는 것으로 조사되었다.
- 공용기간 경과에 따른 일부 손상이 추가적으로 발생(바닥판, 거더, 배수시설, 난간 및 연석, 하부구조)하여 환산결합도 점수가 0.157 ⇨ 0.176으로 증가한 것으로 분석되었다.

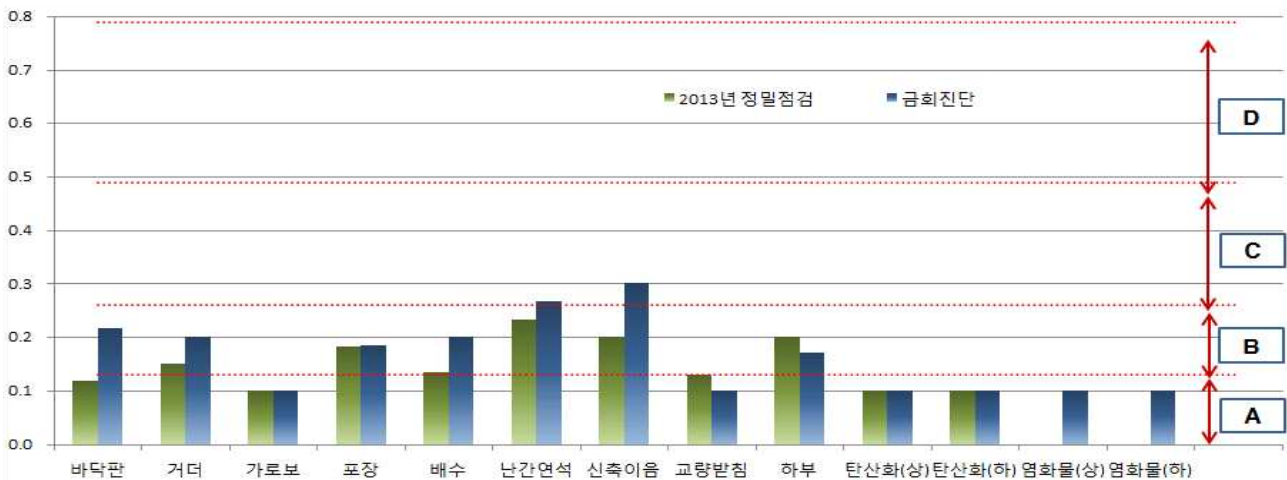
【그림 4.3.2】 기 점검 결과와의 부재별 상태평가 결과 비교(부산)

- 상태평가 결과, 상태기준은 “B”로 평가되었으며, 2013년 정밀점검 이후 국부적으로 보수를 실시하였으며, 공용기간 경과에 따른 일부 손상이 추가적으로 조사되었으나, 구조적인 손상의 발생은 없는 것으로 조사되었다.
- 공용기간 경과에 따른 일부 손상이 추가적으로 발생(바닥판, 거더, 배수시설, 난간 및 연석, 신축이음)하여 환산결합도 점수가 0.154 ⇨ 0.185으로 증가한 것으로 분석되었다.
