# 제 출 문

신대구부산고속도로 주식회사 귀중

귀사에서 의뢰하신 『2015년 하반기 시설물 안전점검용역(1구간 정밀안전진단)』을 성실히 수행하고 율하교(대구, 부산)의 결과를 본 보고서에 수록하여 부속자료와 함께 제출합니다.

## 울하교(대구) 정밀안전진단 결과표

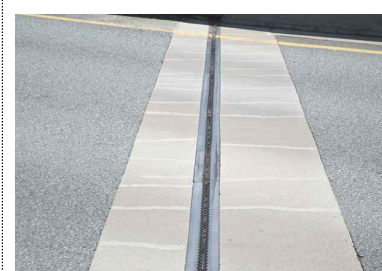
<p>고무재 손상(A2-대구)</p>

- 신축이음장치는 온도변화에 따른 수축 및 신장시 여유량을 확보하고 있으며, 본체 고무재 손상(A2)은 우수유입 및 하부 누수 등의 원인에 의해 하부구조의 콘크리트 열화 및 교량받침 부식 등의 2차 손상을 유발하므로 적절한 조치가 필요하다.
- 교면포장에 발생한 포장손상은 라벨링, 패임, 포트홀 등으로 주행차량에 영향은 미미하며 대체적으로 양호한 상태이므로, 지속적인 관찰이 필요하다.

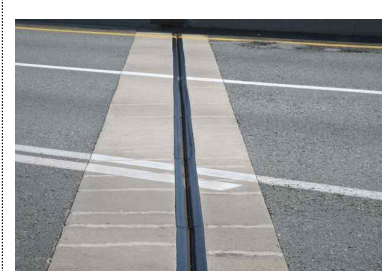
<p>고무재 손상(A2-부산)</p>

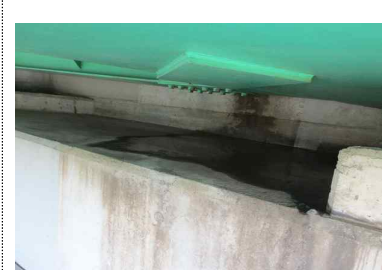
<p>교대 구체 상면 체수(A2-대구)</p></div> |                                                                                                                                                                                                                                       |     |          |  |       |       |      |       |       |      |    |    |
|---|---|---|---|---|--|---|---|---|---|---|---|---|---|
| <div>■ 주변현황 전경</div>

- 하부구조의 경우 대체적으로 양호한 상태로서, 균열, 누수 및 체수, 실란트 파손이 조사되었다. 균열의 경우 비구조적인 건조수축균열로 판단되며 누수 및 체수는 방치할 경우 콘크리트 열화 및 교량받침의 부식과 같은 2차손상을 유발시킬 수 있으므로 보수조치가 필요하다.
- 교량받침은 온도변화에 따른 가동상태는 양호한 것으로 판단되며, 무수축물탈에 발생한 손상은 공용년수 경과에 의한 노후화로 인해 발생한 손상으로 내구성 확보 차원의 보수가 필요하다.
