## 제 4장 시설물의 상태평가

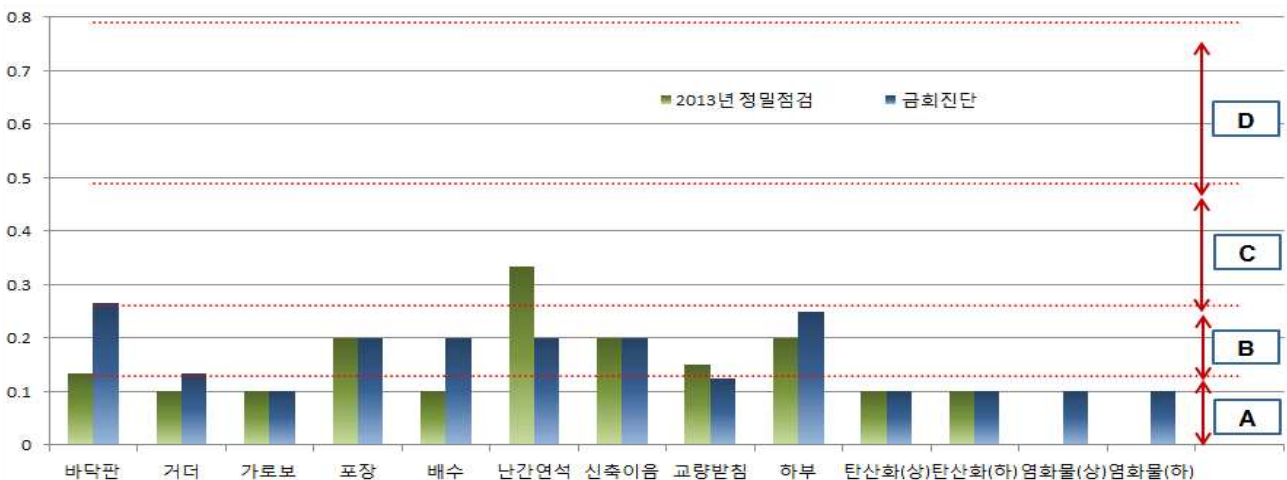
【그림 4.3.1】 기 점검 결과와의 부재별 상태평가 결과 비교(대구)

- 상태평가 결과, 상태기준은 “B”로 평가되었으며, 2013년 정밀점검 이후 국부적으로 보수를 실시하였으며, 공용기간 경과에 따른 일부 손상이 추가적으로 조사되었으나, 구조적인 손상의 발생은 없는 것으로 조사되었다.
- 공용기간 경과에 따른 일부 손상이 추가적으로 발생(바닥판, 거더, 배수시설, 하부구조)하여 환산결합도 점수가 0.151 ⇨ 0.190로 증가한 것으로 분석되었다.

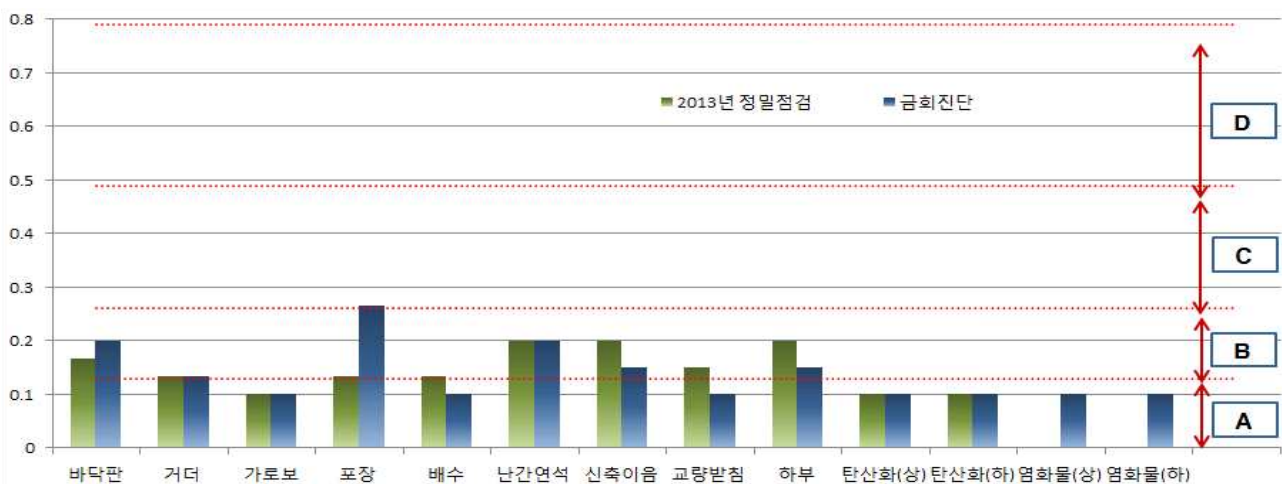
【그림 4.3.2】 기 점검 결과와의 부재별 상태평가 결과 비교(부산)

- 상태평가 결과, 상태기준은 “B”로 평가되었으며, 2013년 정밀점검 이후 국부적으로 보수를 실시하였으며, 공용기간 경과에 따른 일부 손상이 추가적으로 조사되었으나, 구조적인 손상의 발생은 없는 것으로 조사되었다.
- 공용기간 경과에 따른 일부 손상이 추가적으로 발생(바닥판, 교면포장)하였으나, 전반적으로 보수 및 정비를 실시하여 환산결함도 점수가 0.158 ⇨ 0.153으로 감소한 것으로 분석되었다.
