# 제 7장 보수 · 보강 및 유지관리방안

## 제 7장 보수·보강 및 유지관리방안

울하교(대구, 부산) 중점유지관리사항, 점검방향

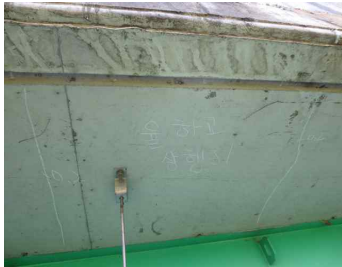
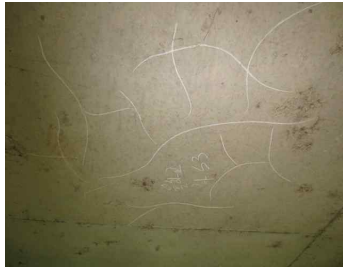
| 주요<br>손상 | <div style="display: flex; justify-content: space-around; align-items: center;"> <div style="text-align: center;"> <p>&lt;회균열&gt;</p> </div> <div style="text-align: center;"> <p>&lt;망상균열&gt;</p> </div> </div> | |
| 원인 | <ul style="list-style-type: none"> <li>◦ 초기 건조수축 및 온도변화</li> <li>◦ 신축이음 연결부를 통한 누수</li> </ul> | |
| 중점<br>점검<br>사항 | <ul style="list-style-type: none"> <li>◦ 횡방향 균열 <ul style="list-style-type: none"> <li>- 균열폭의 확대와 길이 진전 여부</li> <li>- 균열부위 누수 발생 여부</li> </ul> </li> <li>◦ 백태 <ul style="list-style-type: none"> <li>- 백태 규모 진전 여부 점검</li> <li>- 백태 발생부위 습윤상태 확인</li> </ul> </li> </ul> | |

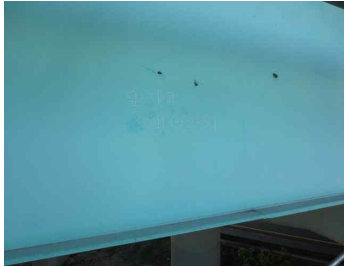
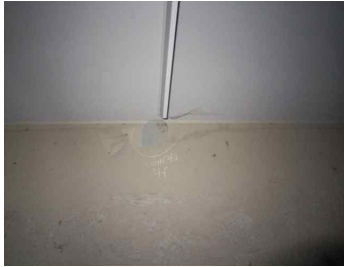
| 주요<br>손상 | <p>&lt;거더외부 도장손상&gt;</p> | <p>&lt;거더내부 도장손상&gt;</p> |
| 원인 | <ul style="list-style-type: none"> <li>바탕면처리 미흡</li> <li>시공시 시공미흡으로 인해 발생</li> </ul> | |
| 중점<br>점검<br>사항 | <ul style="list-style-type: none"> <li>도장손상 <ul style="list-style-type: none"> <li>국부적으로 발생한 상태로 손상진전 여부 점검</li> </ul> </li> </ul> | |

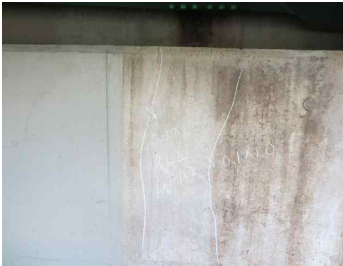
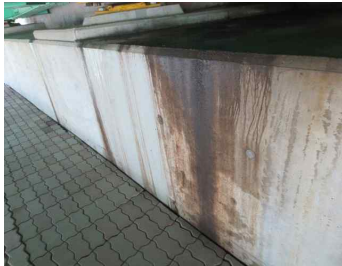
| 주요<br>손상 | <div style="display: flex; justify-content: space-around; align-items: center;"> <div style="text-align: center;"> <p>&lt;교대 구체 균열&gt;</p> </div> <div style="text-align: center;"> <p>&lt;교대 구체 누수&gt;</p> </div> </div> | |
| 원인 | <ul style="list-style-type: none"> <li>○ 시공초기 건조수축에 의한 미세균열 발생</li> <li>○ 신축이음부를 통한 노면수 유입</li> </ul> | |
| 중점<br>점검<br>사항 | <ul style="list-style-type: none"> <li>○ 교대 수직균열 <ul style="list-style-type: none"> <li>- 국부적으로 발생된 상태로 손상진전 여부 점검</li> </ul> </li> <li>○ 교대 누수 및 체수 <ul style="list-style-type: none"> <li>- 교량받침 부식 및 콘크리트 열화 유무 확인</li> <li>- 유도배수로 설치 후 체수 발생 점검</li> </ul> </li> </ul> | |

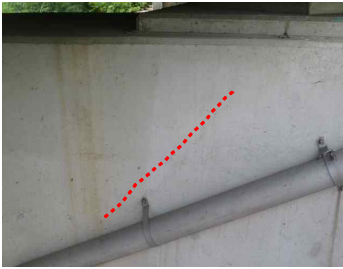
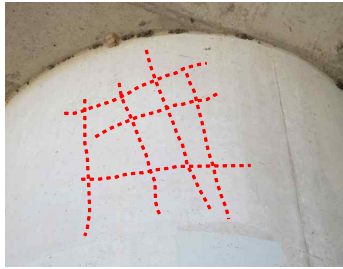
| 점 검 부 위 | | 점 검 항 목 |
|---|---|---|
| 주요<br>손상 | <p>〈교각 사방향균열〉</p> | <p>〈교각 망상균열〉</p> |
| 원인 | <ul style="list-style-type: none"> <li>○ 시공초기 건조수축 및 시공이음부</li> </ul> | |
| 중점<br>점검<br>사항 | <ul style="list-style-type: none"> <li>○ 교각 균열(폭 0.1~0.3mm)</li> <li>- 국부적으로 발생된 상태로 손상진전 여부 점검</li> </ul> | |

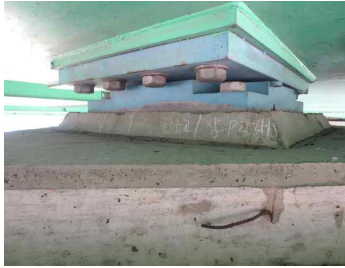
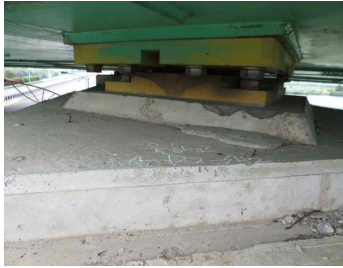
| <p>주요<br/>손상</p> | <div style="display: flex; justify-content: space-around; align-items: center;"> <div style="text-align: center;"> <p>&lt;무수축물탈 균열&gt;</p> </div> <div style="text-align: center;"> <p>&lt;무수축물탈 파손&gt;</p> </div> </div> |
| <p>원인</p> | <ul style="list-style-type: none"> <li>◦ 시공초기 건조수축 및 공용년수 경과</li> </ul> |
| <p>중점<br/>점검<br/>사항</p> | <ul style="list-style-type: none"> <li>◦ 무수축물탈 균열 및 파손 <ul style="list-style-type: none"> <li>- 국부적으로 발생한 손상으로 손상진전 여부 점검</li> </ul> </li> </ul> |

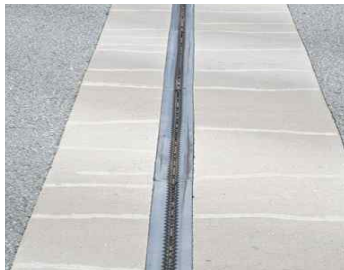
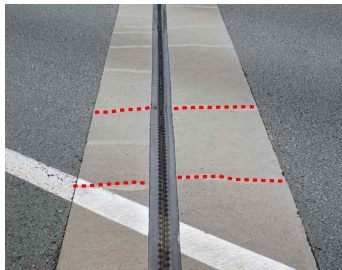
| 주요<br>손상 | <p>&lt;본체 고무재 손상&gt;</p> | <p>&lt;후타재 균열&gt;</p> |
| 원인 | <ul style="list-style-type: none"> <li>○ 공용기간 경과에 따른 노후화</li> <li>○ 시공초기 건조수축 및 마감불량</li> </ul> | |
| 중점<br>점검<br>사항 | <ul style="list-style-type: none"> <li>○ 본체 고무재 손상 <ul style="list-style-type: none"> <li>- 교량받침 부식 및 콘크리트 열화 유무 확인</li> </ul> </li> <li>○ 후타재 균열 <ul style="list-style-type: none"> <li>- 국부적으로 발생한 미세균열로 손상진전 여부 점검</li> </ul> </li> </ul> | |

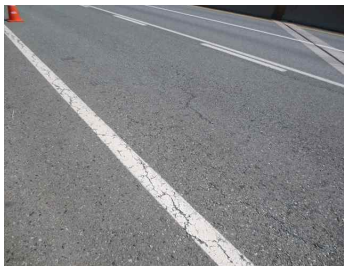
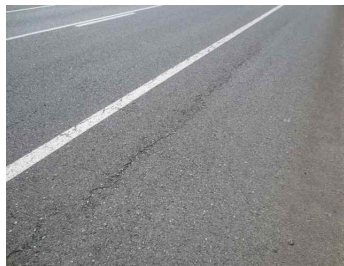
| 점 검 부 위 | | 점 검 항 목 |
|---|---|---|
| 주요<br>손상 | <p>&lt;라벨링&gt;</p> | <p>&lt;아스콘 균열&gt;</p> |
| 원인 | ○ 공용기간 경과에 따른 아스콘 열화 및 시공미흡 | |
| 중점<br>점검<br>사항 | <p>○ 아스콘 균열 및 라벨링</p> <ul style="list-style-type: none"> <li>- 공용기간 경과에 따른 손상 진전여부(패임, 포트홀 등)</li> </ul> | |

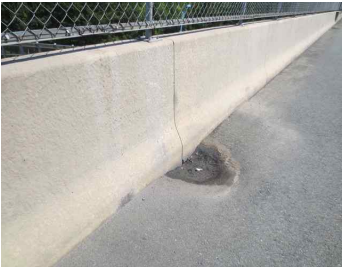
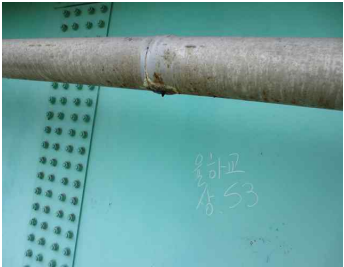
| 점 검 부 위 | | 점 검 항 목 | |
|---|---|---|--|
| 주요<br>손상 | <p>〈배수구 막힘〉</p> | <p>〈배수관 누수〉</p> | |
| 원인 | ○ 시공시 오류 및 청소미흡에 의해 발생 | | |
| 중점<br>점검<br>사항 | <ul style="list-style-type: none"> <li>○ 배수관 주변 누수흔적</li> <li>○ 배수시설의 기능상태 <ul style="list-style-type: none"> <li>- 체수 유발 및 하부구조 누수 접촉 유무 확인</li> </ul> </li> </ul> | | |

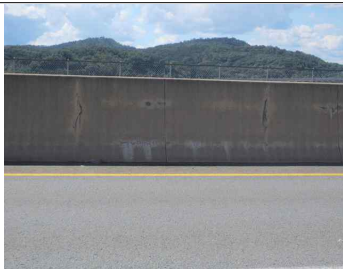
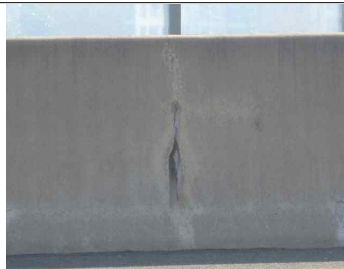
| 점 검 부 위 | | 점 검 항 목 |
|---|---|---|
| 주요<br>손상 | <br>〈균열부 백태〉 | <br>〈수직균열〉 |
| 원인 | ○ 건조수축 및 우수유입 | |
| 중점<br>점검<br>사항 | <p>○ 균열 및 백태</p> <ul style="list-style-type: none"> <li>- 손상진전여부, 콘크리트 열화 여부</li> </ul> | |
